# Asbestinventarisatetest

Zavelstraat 21, 3071 Kortenbergh

Attestnummer : 20260227-000355.001

Uitgegeven op : 27.02.2026

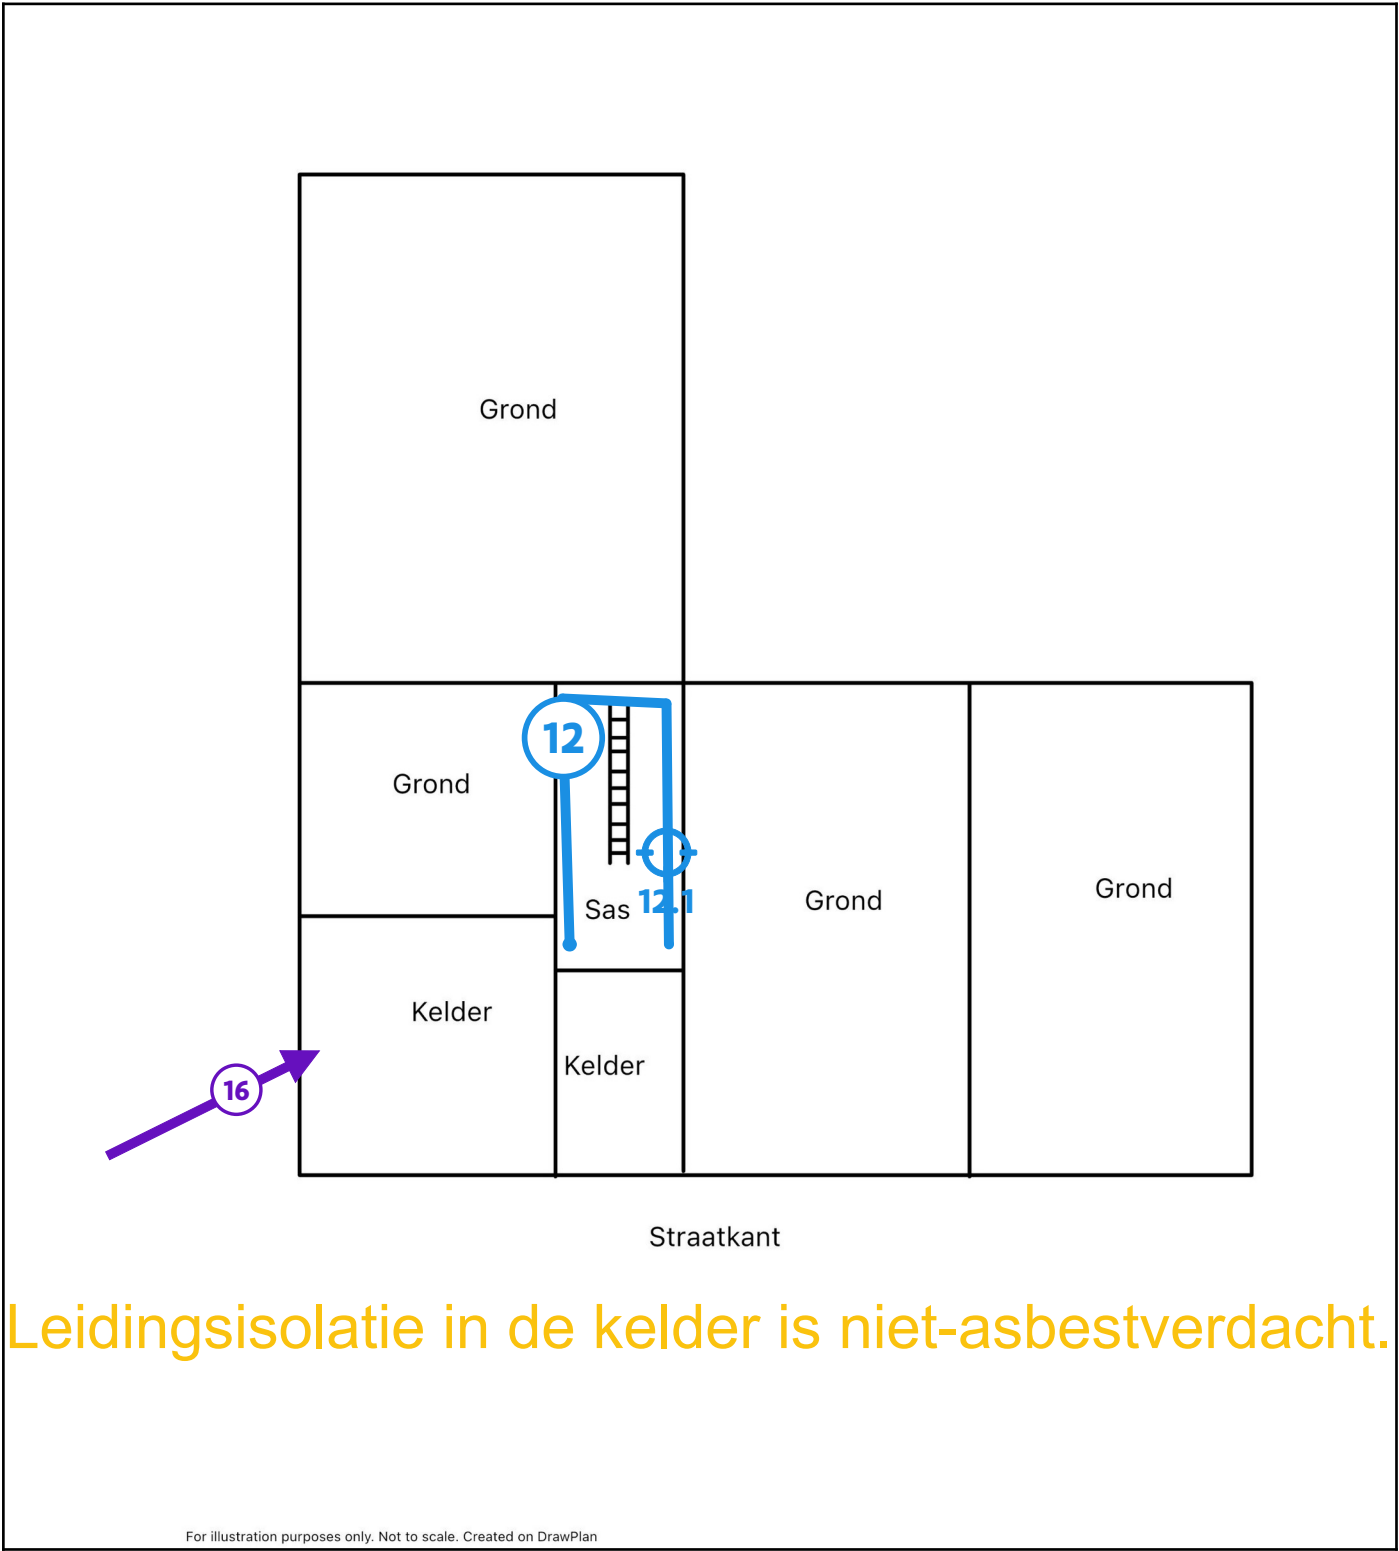
# Plan 1.1: Woning plan - V-1 - varia

Leidingsisolatie in de kelder is niet-asbestverdacht.

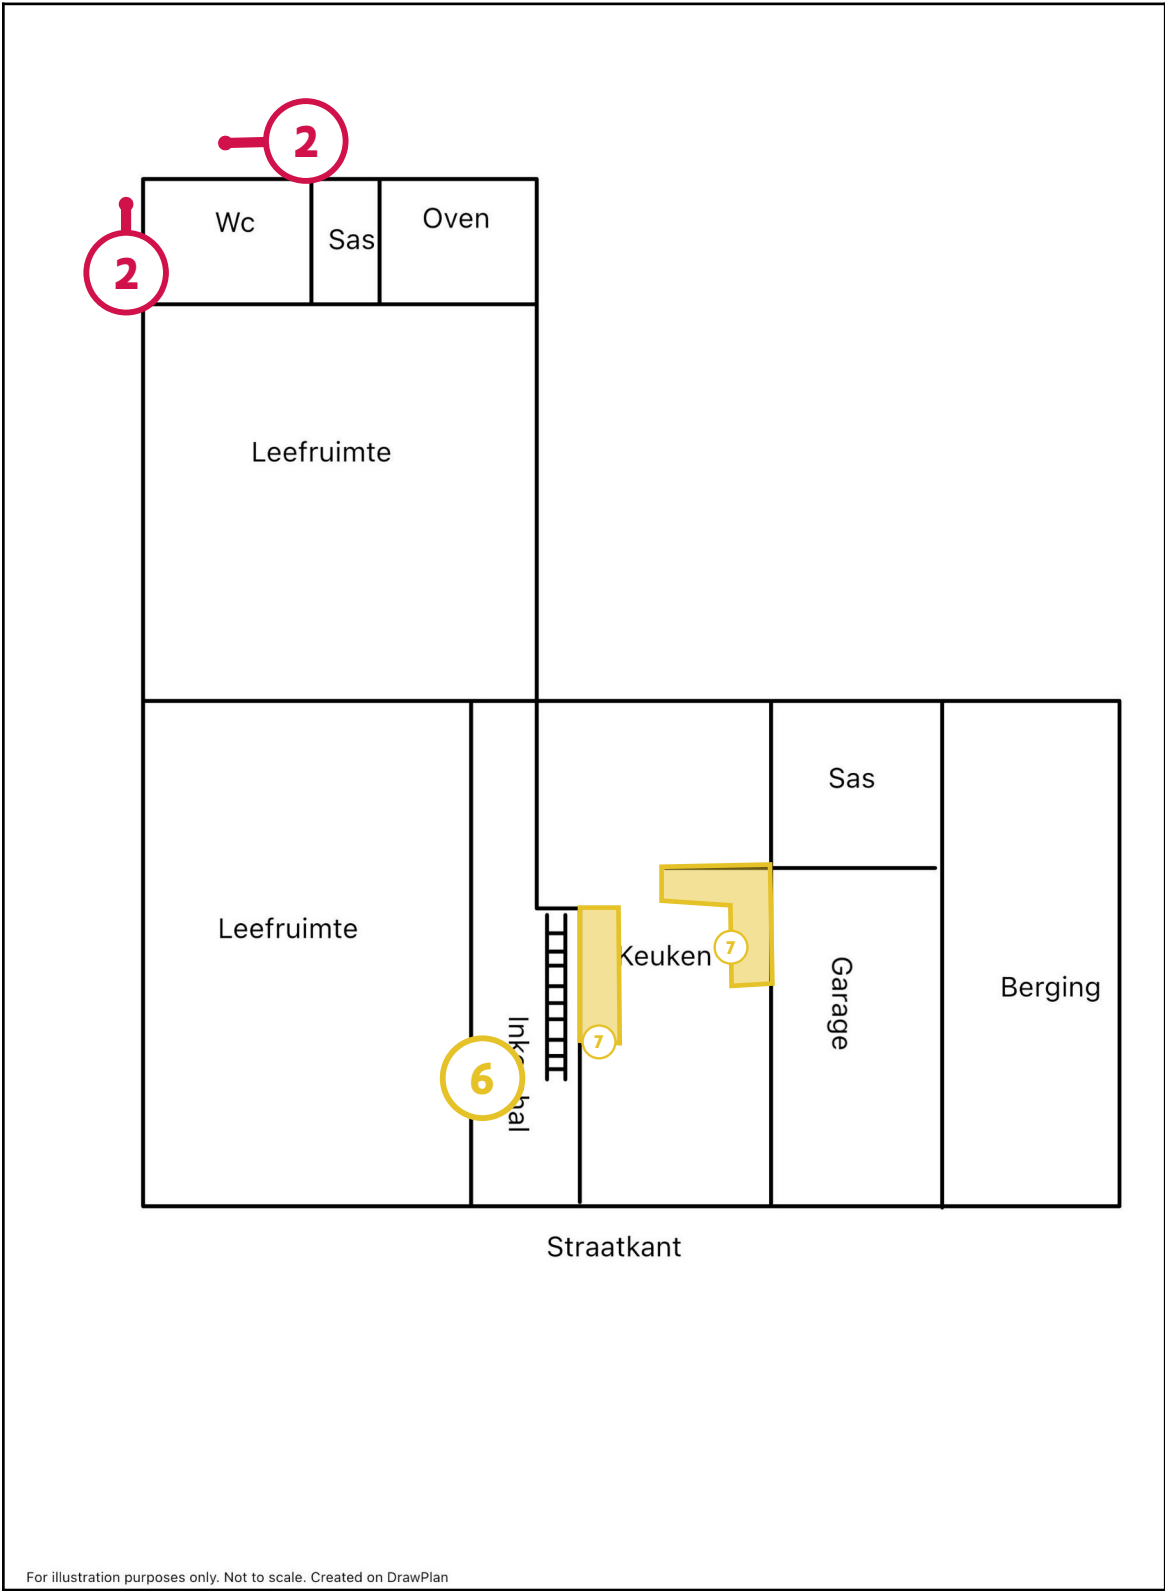
# Plan 1.4: Woning plan - V+0 - varia

| 2. Lei - afval | Asbestmateriaal | Dringend verwijderen |
| 6. Bakeliet toepassingen | Asbestmateriaal | Zorgvuldig beheren |
| 7. Glasal keuken | Asbestmateriaal | Zorgvuldig beheren |

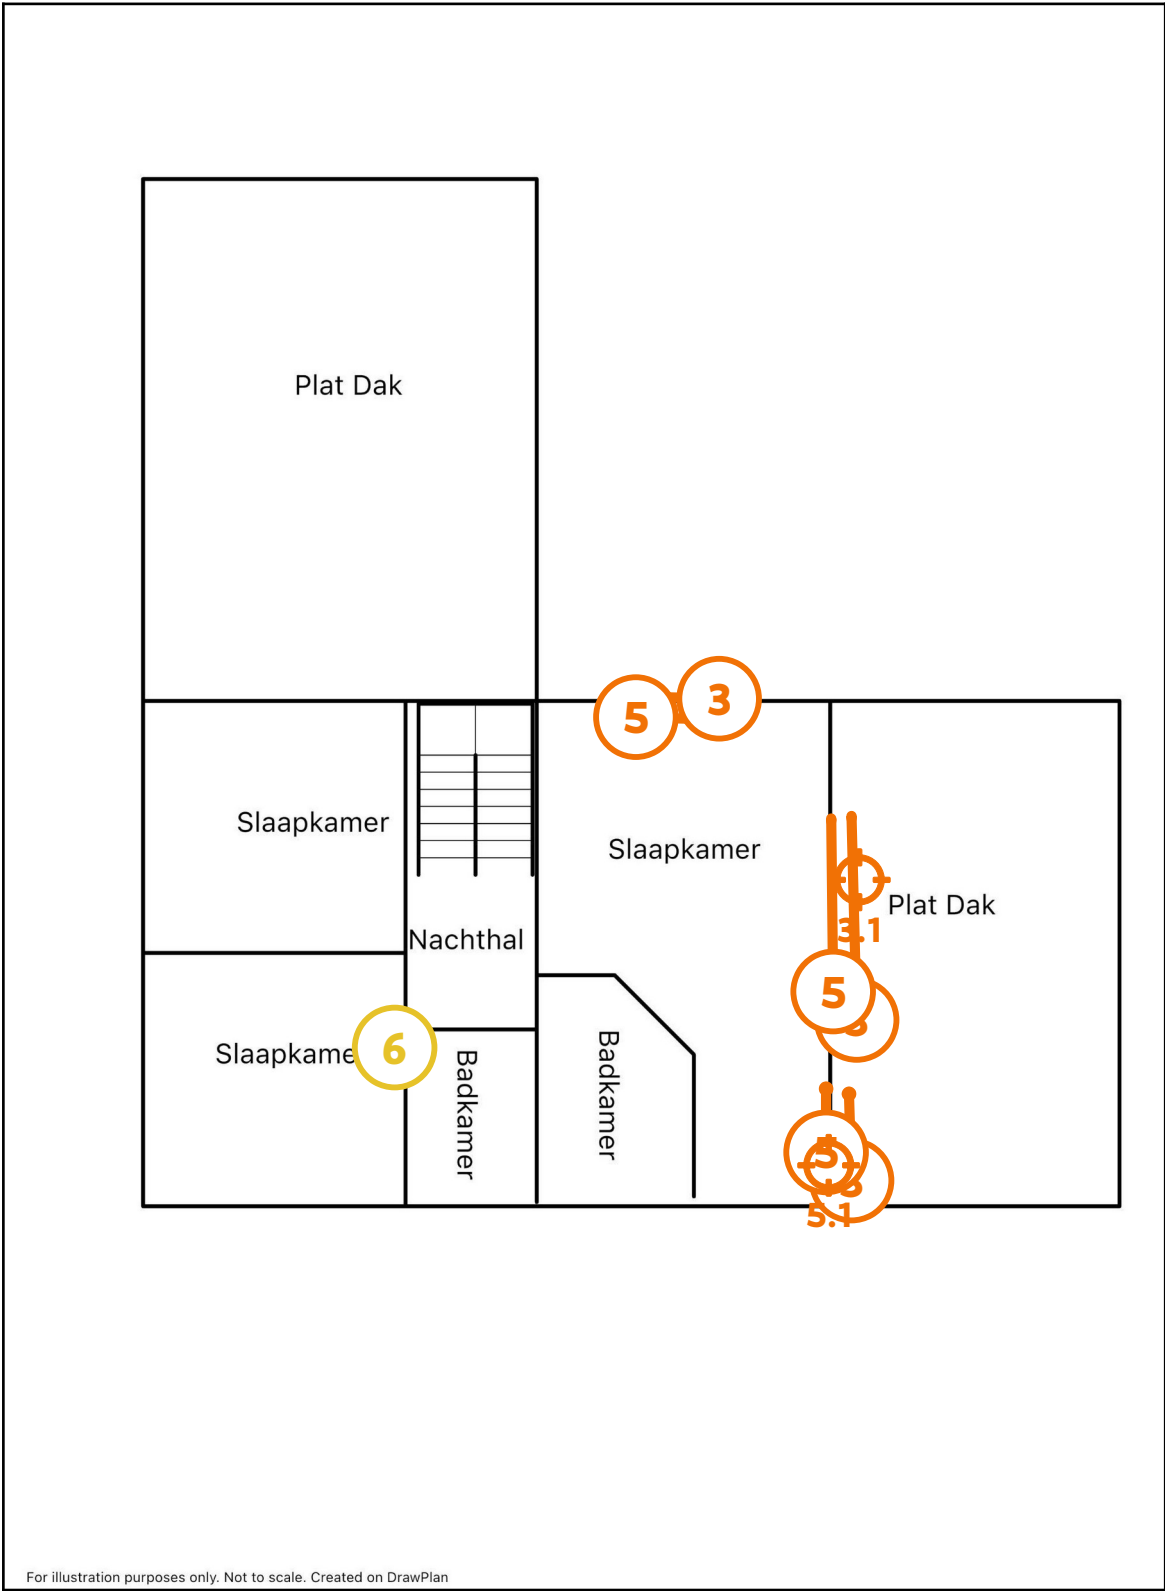
# Plan 1.7: Woning plan - V+1 - varia

| 3. Kit ramen - (raam - profiel) | Asbestmateriaal | Verwijderen |
| 5. Kit ramen - (muur en profiel) | Asbestmateriaal | Verwijderen |
| 6. Bakeliet toepassingen | Asbestmateriaal | Zorgvuldig beheren |

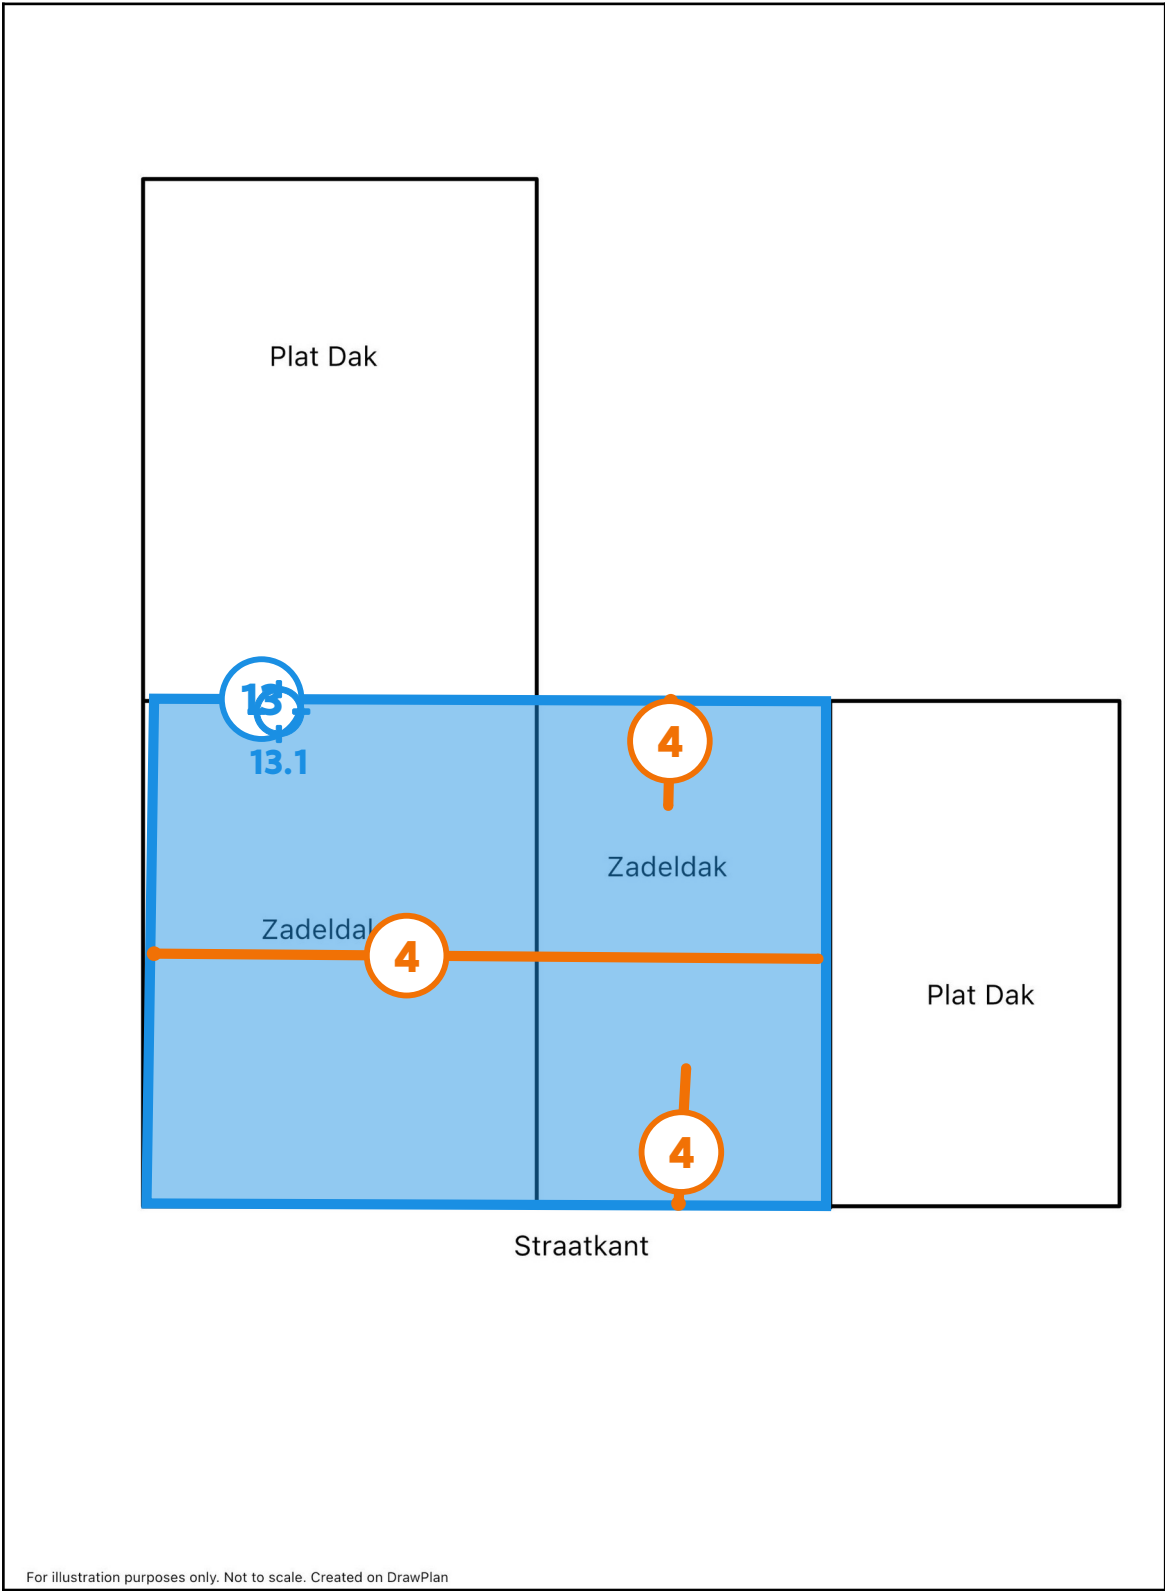
# Plan 1.11: Woning plan - daken

| 4. Nok bestaande uit asbestcement | Asbestmateriaal | <a href="#">Verwijderen</a> |

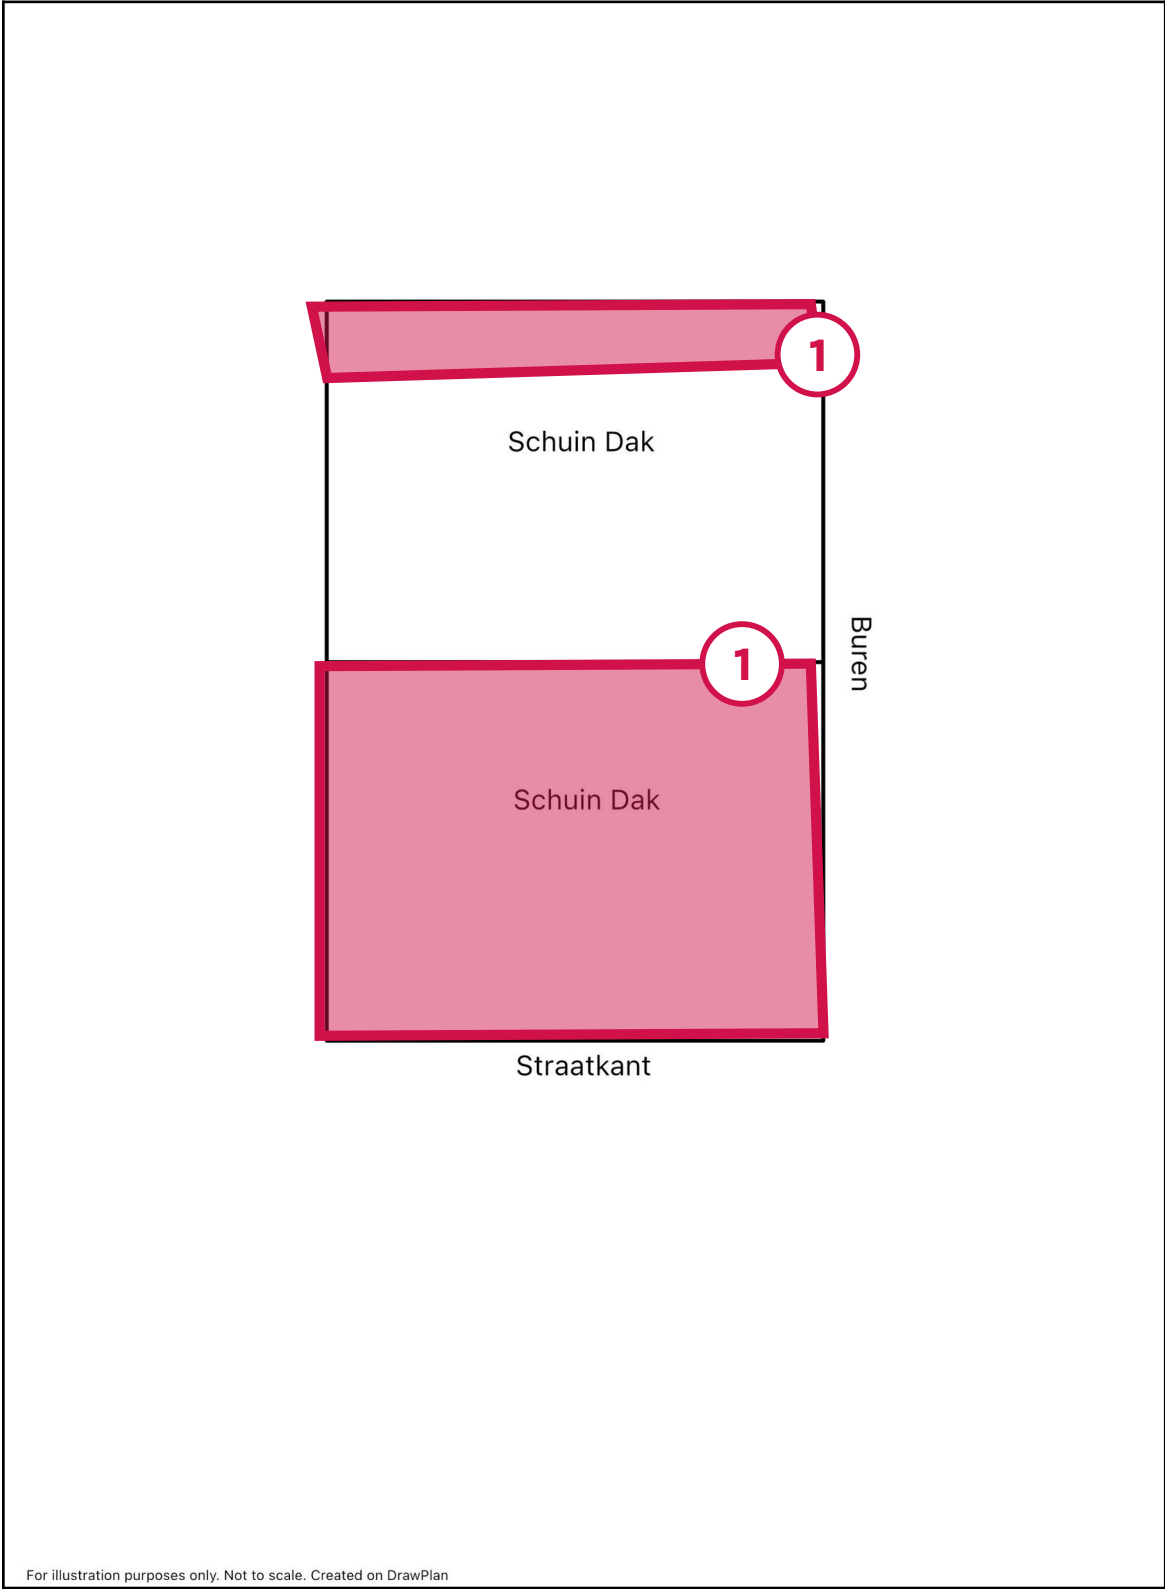
## Plan 2.2: Tuinhuis plan dak

| 1. Dak bestaande uit golfplaten | Asbestmateriaal | Dringend verwijderen |

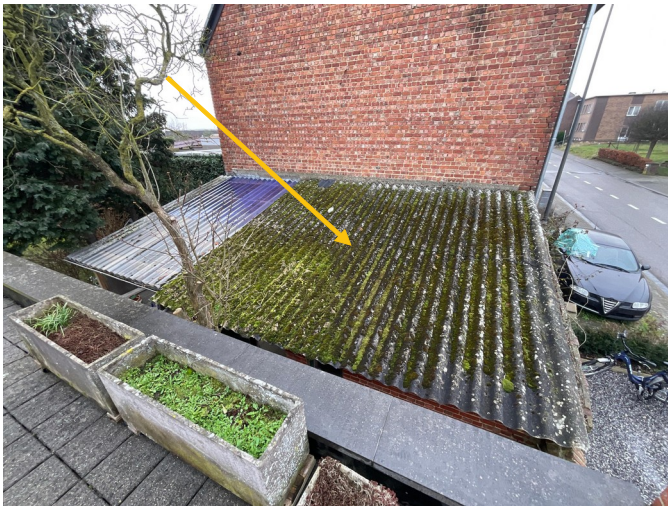
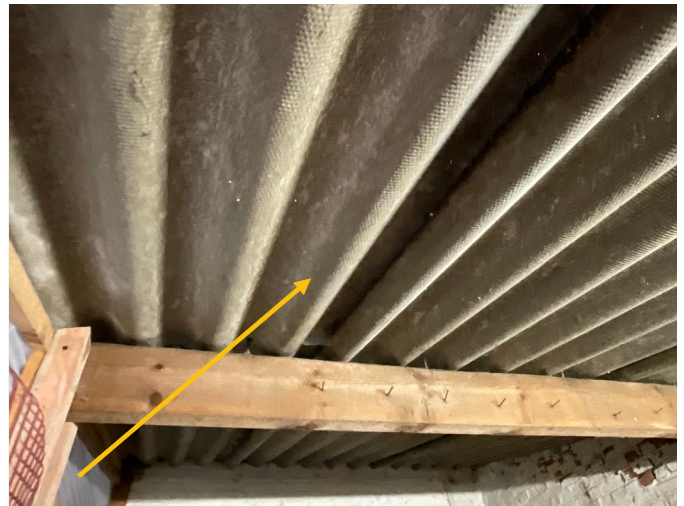
| Eindbeoordeling materiaalrisico | Hoog materiaalrisico en/of hoge kans op vezelvrijgave |

| Asbestsoort (vezeltype) | Crocidoliet aanwezig |
| Toestand van het materiaal | Matig beschadigd, matig verweerd |

| Identificatiemethode | <p>De asbestdeskundige beoordeelt het materiaal als asbestverdacht en dus asbesthoudend, en dit zonder monsternamen.</p> <p>Motivatie: De opdrachtgever weigert om het materiaal te laten bemonsteren.</p> |
| Opmerking | <p>Er werd geopteerd om geen staal te nemen van het materiaal wegens economische redenen.</p> <p>Het dak dient gezien te worden als asbesthoudend, tot het tegendeel bewezen werd, met bv. een staalname.</p> |

**Dringend verwijderen**

- Verwijder dit asbestmateriaal zo snel mogelijk. Volg de toestand goed op.
- Hemelwater dat afspoelt van asbestcement daken of gevels kan asbestdeeltjes bevatten. Gebruik het enkel voor gesloten circuits (bv. spoelen toiletten). Reinig na het vervangen van het dak of de gevel de dakgoten en regenwaterput of -ton om asbesthoudend sediment of slib te verwijderen
- Voer bijkomende staalname(s) uit.

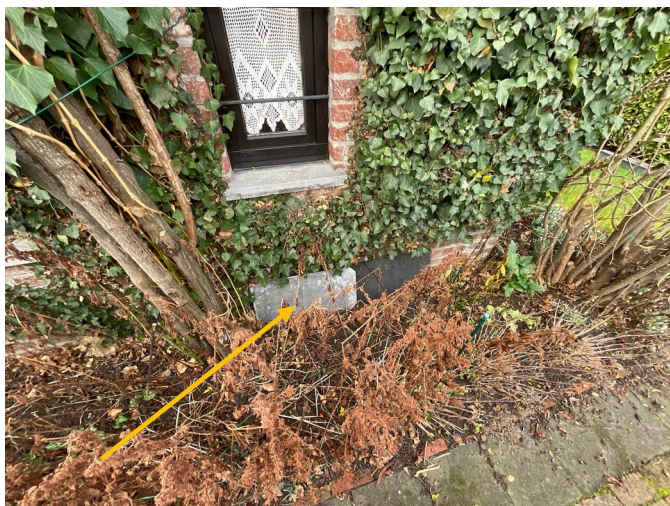
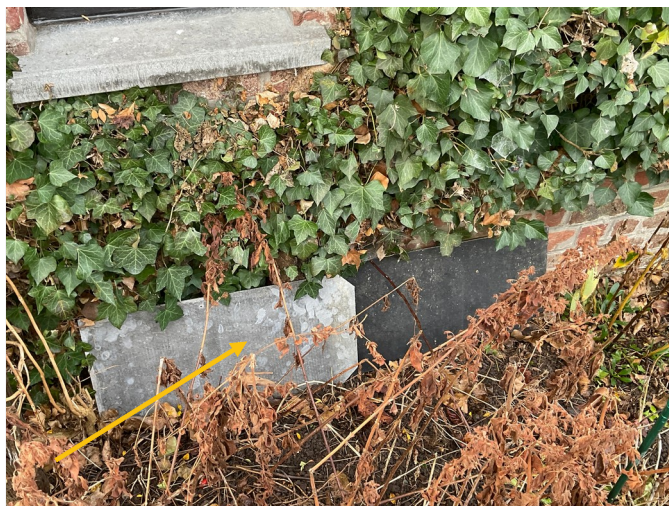
| Beschrijving | Lei - afval |
| Aanwezige resten | enkele losse leien verspreid op de vloer tegen de gevel. |

**Dringend verwijderen**

- Verwijder het asbestafval.
- Voer bijkomende staalname(s) uit.

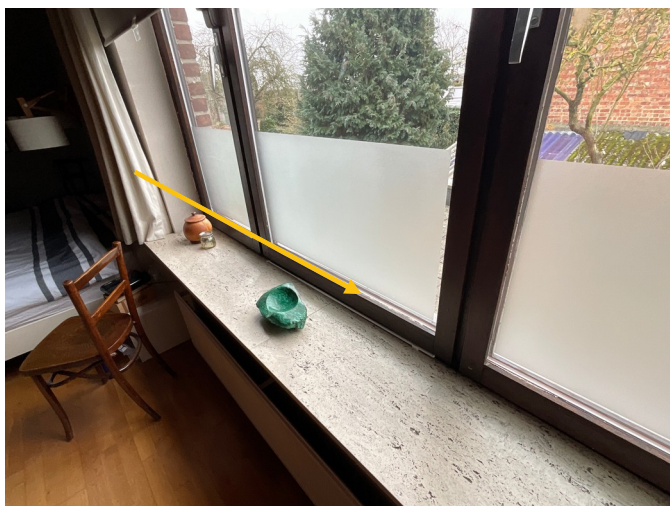
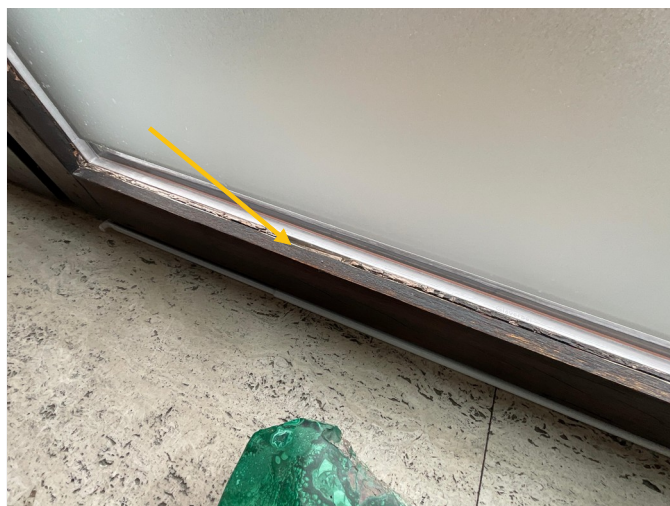
| Identificatiemethode | Een monstername door de asbestdeskundige met laboanalyse door een asbestlabo. |

Verwijderen

- Eenvoudige handelingen: mag via doe-het-zelf of door werknemer(s) met opleidingsattest eenvoudige handelingen  
Deze toepassing betreft een hechtgebonden asbesttoepassing, binnen, en kan door een aannemer die over een opleidingsattest eenvoudige handelingen beschikt of door een particulier (doe-het-zelf), verwijderd worden indien:
  - 1) er geen verhoogd risico op vrijgave van asbestvezels ontstaat;
  - 2) de toepassing voorafgaand wordt gefixeerd/bevochtigd;
  - 3) de individuele elementen zonder machinale werktuigen en zonder breken of gooien een voor een losgemaakt worden;
  - 4) in gesloten (dubbele, luchtdichte en transparante) verpakking weggevoerd worden naar een erkend afvalpunt (recyclagepark).

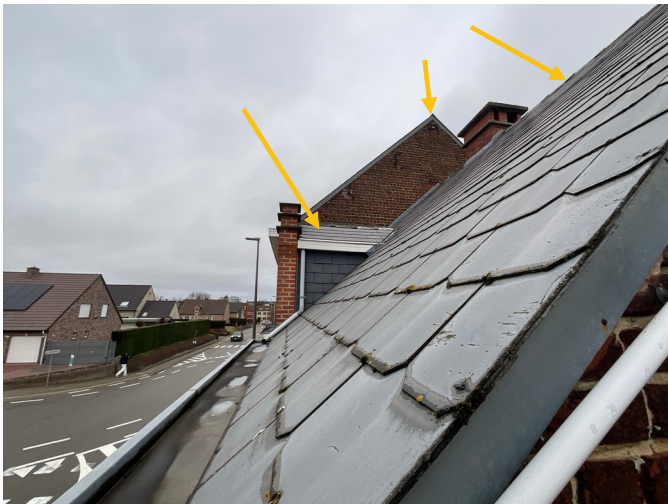
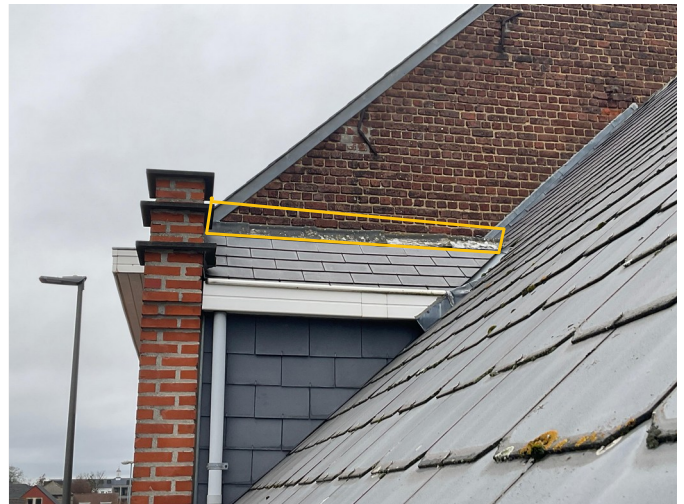
| Identificatiemethode | <p>De asbestdeskundige beoordeelt het materiaal als asbestverdacht en dus asbesthoudend, en dit zonder monstername.</p> <p>Motivatie: Er is een onderzoeksbeperking die monstername verhindert; De ruimte of het materiaal bevindt zich hoger dan 3,5 meter vanaf een vaste ondergrond.</p> |

- Eenvoudige handelingen: mag via doe-het-zelf of door werknemer(s) met opleidingsattest eenvoudige handelingen  
Deze toepassing betreft een hechtgebonden asbesttoepassing en kan door een aannemer die over een opleidingsattest eenvoudige handelingen beschikt of door een particulier (doe-het-zelf), verwijderd worden indien:
  - 1) er geen verhoogd risico op vrijgave van asbestvezels ontstaat;
  - 2) de toepassing voorafgaand wordt gefixeerd/bevochtigd;

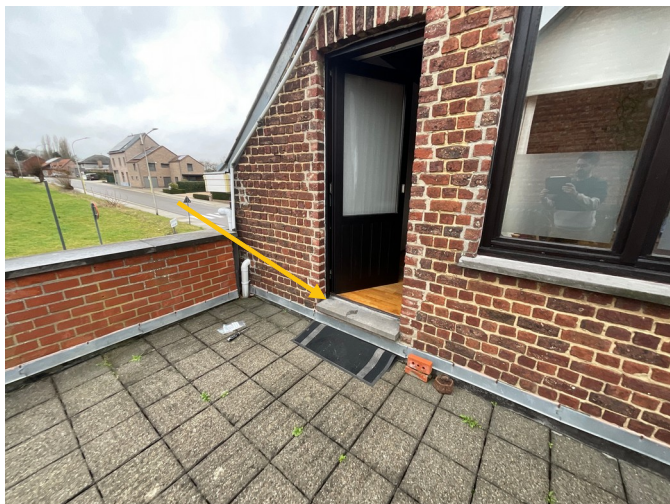
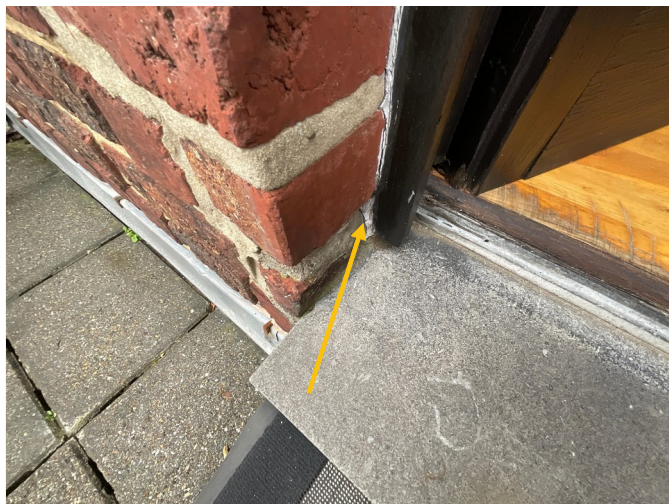
| Identificatiemethode | Een monstername door de asbestdeskundige met laboanalyse door een asbestlabo. |

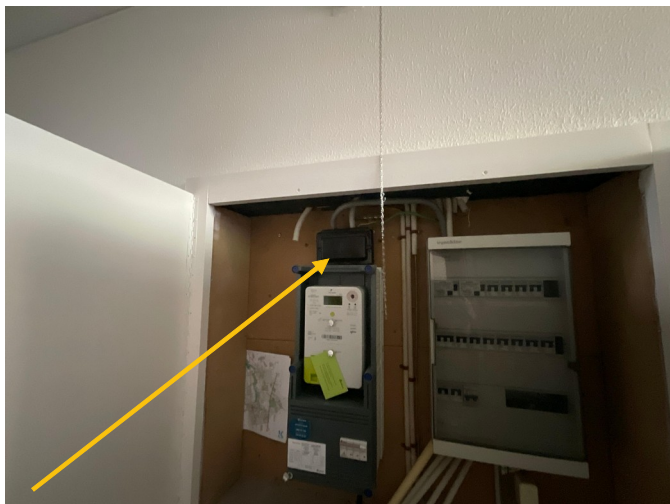
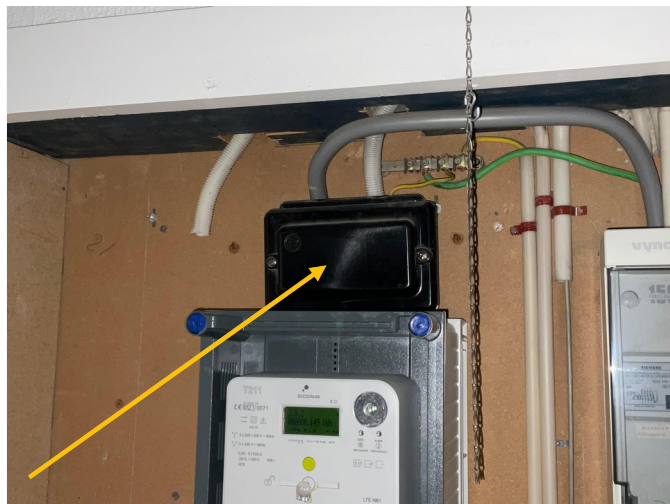
| Identificatiemethode | <p>De asbestdeskundige beoordeelt het materiaal als asbestverdacht en dus asbesthoudend, en dit zonder monstername.</p> <p>Motivatie: De monstername brengt andere schade aan dan schade die inherent is aan de monstername.</p> |
| Opmerking | <p>Bakeliet toepassingen zijn in sommige gevallen asbesthoudend. Er werd geen staalname uitgevoerd van deze toepassing. Bij renovatie, of vernieuwing electriciteit advies: verwijderen van de mogelijk asbesthoudende toepassing. Algemeen advies: Zorg dat de toepassing in een goede staat blijft verkeren.</p> |

- Eenvoudige handelingen: mag via doe-het-zelf of door werknemer(s) met opleidingsattest eenvoudige handelingen  
Deze toepassing betreft een hechtgebonden asbesttoepassing en kan door een aannemer die over een opleidingsattest eenvoudige handelingen beschikt of door een particulier (doe-het-zelf), verwijderd worden indien:
  - 1) er geen verhoogd risico op vrijgave van asbestvezels ontstaat;
  - 2) de toepassing voorafgaand wordt gefixeerd/bevochtigd;
  - 3) de individuele elementen zonder machinale werktuigen en zonder breken of gooien een voor een losgemaakt worden;

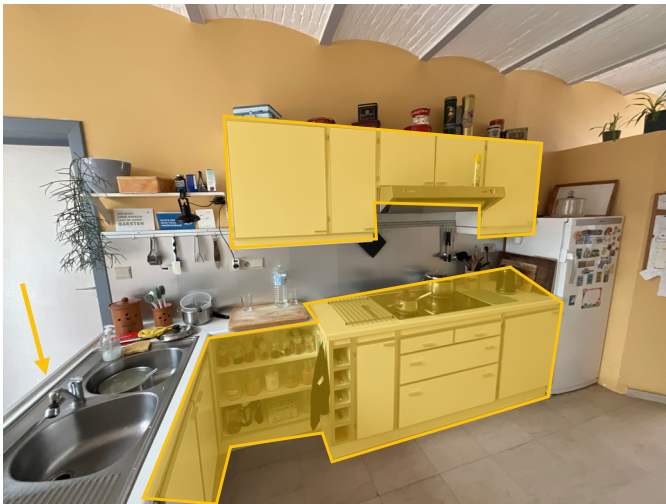
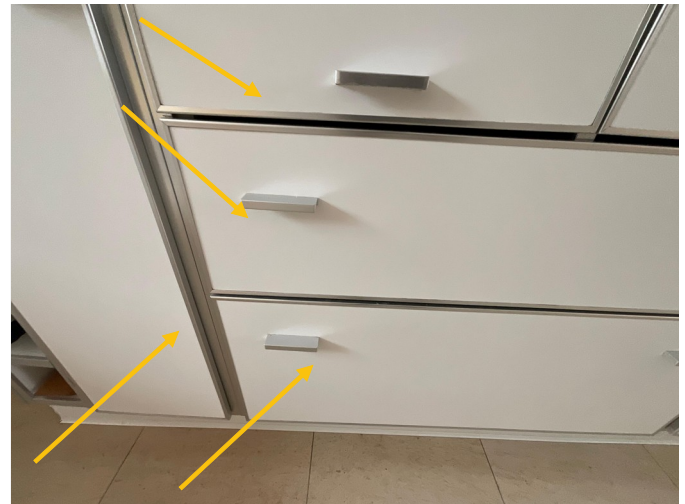
| Identificatiemethode | <p>De asbestdeskundige beoordeelt het materiaal als asbestverdacht en dus asbesthoudend, en dit zonder monstername.</p> <p>Motivatie: De monstername brengt andere schade aan dan schade die inherent is aan de monstername.</p> |
| Opmerking | <p>Er werd geopteerd om geen staalname uit te voeren van het materiaal, daar de schade groter zou zijn als inherente schade door monstername.</p> <p>Informatief: betreft de hele keuken -&gt; kasten, leggers, keukenblad, ... .</p> |

- Eenvoudige handelingen: mag via doe-het-zelf of door werknemer(s) met opleidingsattest eenvoudige handelingen  
Deze toepassing betreft een hechtgebonden asbesttoepassing en kan door een aannemer die over een opleidingsattest eenvoudige handelingen beschikt of door een particulier (doe-het-zelf), verwijderd worden indien:
  - 1) er geen verhoogd risico op vrijgave van asbestvezels ontstaat;
  - 2) de toepassing voorafgaand wordt gefixeerd/bevochtigd;
  - 3) de individuele elementen zonder machinale werktuigen en zonder breken of gooien een voor een losgemaakt worden;

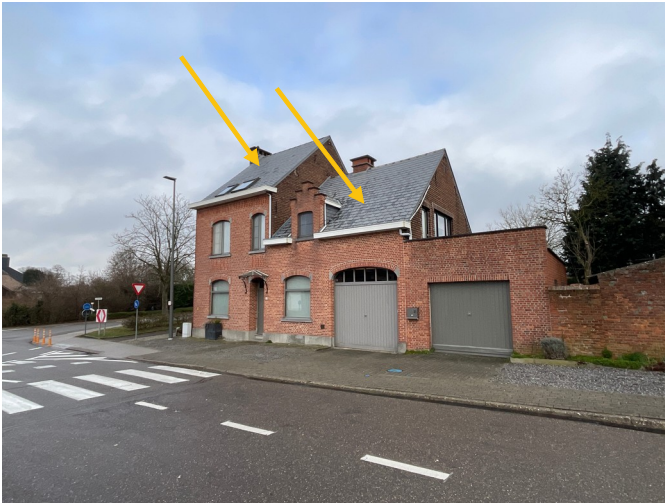
Situeringsfoto

Inspectie onder deze laag was niet mogelijk zonder blijvende schade aan te richten, wat uitgesloten werd in het opdrachtformulier.
