# Asbestinventarisatattest

Wolsemstraat 156, 1700 Dilbeek

Attestnummer : 20260225-000443.000

**Niet-asbestveilig**

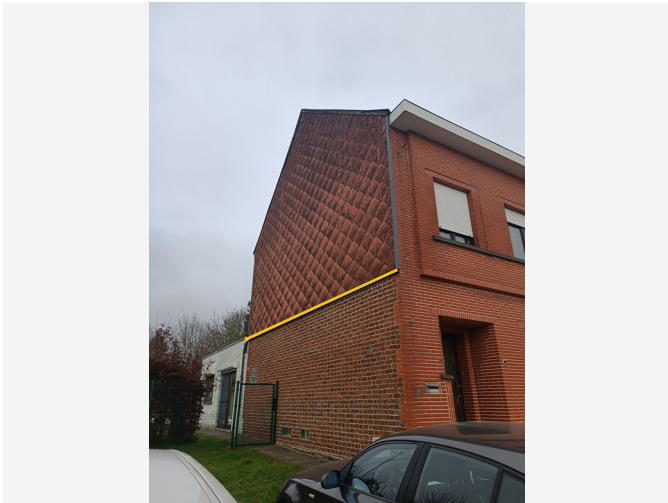
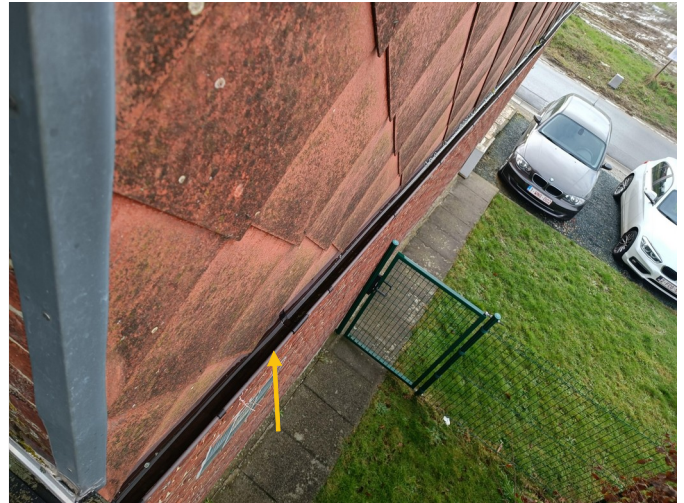
Het asbestmateriaal valt onder de mijlpaal van 2040.

**Dringend verwijderen**

| Beschrijving | Slib/sediment dakgoot |
| Bron van de resten | Leien zijgevel |
| Gebondenheid resten | Niet hecht |

- Verwijder het asbestafval.
- Voer bijkomende staalname(s) uit.

- Eenvoudige handelingen: mag via doe-het-zelf of door werknemer(s) met opleidingsattest eenvoudige handelingen  
Reinig de dakgoten om asbesthoudend sediment of slib te verwijderen.

Voor verwijdering het slib extra bevochtigen of fixeren om stof te voorkomen , niet breken om stof te beperken .

Schep het mos in dubbel plastic zak , sluit dit luchtdicht af , en breng dit naar een erkend verwerker . Slib behoort tot niet hechtgebonden afval.

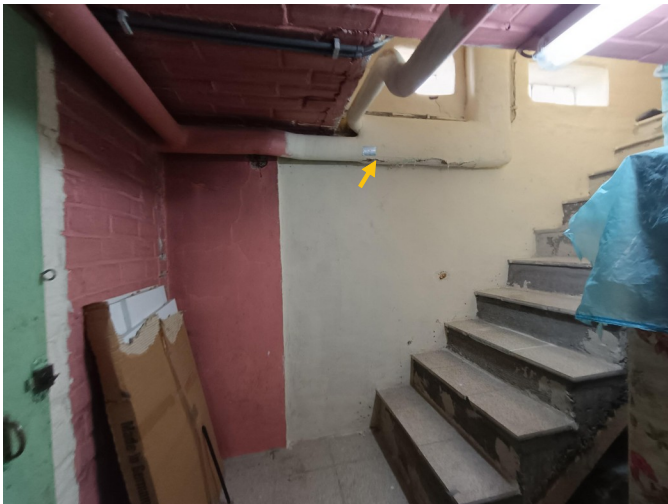
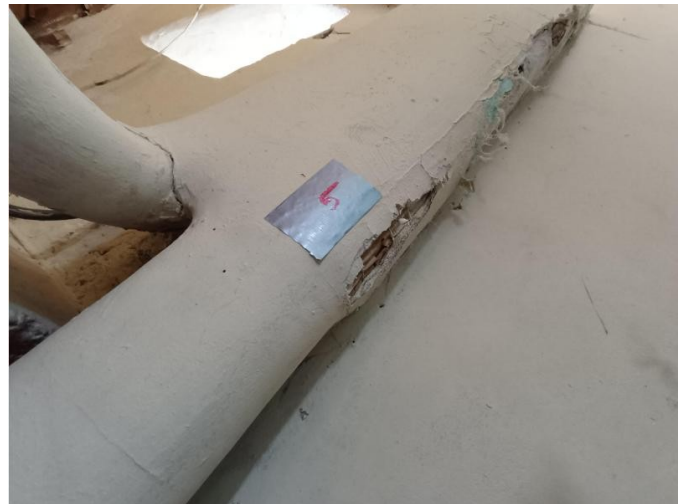
Het asbestmateriaal valt onder de mijlpaal van 2034.

**Dringend verwijderen**

| Eindbeoordeling materiaalrisico | Hoog materiaalrisico en/of hoge kans op vezelvrijgave |

| Toestand van het materiaal | Matig beschadigd, matig verweerd |

| # | Type | Referentie | Resultaat |
|---|---|---|---|
| 2.1 | Mengmonster | 5 | Chrysotiel, Amosiet |

| Beschrijving | Leidingisolatie: verdacht rechte stukken |

- Scherm in afwachting van verwijdering het asbestmateriaal af van luchtstromingen en verstoring: bijvoorbeeld door het te verpakken, te fixeren, af te dekken, signalisatie - afbakening aan te brengen, ...
- Verwijder dit asbestmateriaal zo snel mogelijk. Volg de toestand goed op.

- Hermetische zone (erkend asbestverwijderaar)  
Toepassing mag niet door doe-het-zelf of opgeleid aannemer 8 basis asbest verwijderd worden! HZ Erkend asbestverwijderaar : Gipsisolatie wordt losgesneden van dragermateriaal (leiding), asbesthoudend gips zal gemakkelijk verbrokkelen en is losgebonden. Om geen asbestvezels te verspreiden naar de omgeving, dient dit in hermetische zone verwijderd te worden. Verzamel best zoveel mogelijk bewijsdocumenten na verwijdering voor een actualisatie van uw attest (facturen, stortingsbewijs en foto's). Asbest insluiten mag niet tenzij dit in afwachting van verwijdering nodig is om het risico te verlagen of om het veilig te beheren (tijdelijk afdekken) Zie ook link Zie <https://ovam.vlaanderen.be/wie-mag-wat-verwijderen>  
<https://ovam.vlaanderen.be/voorzorgsmaatregelen-bij-asbestverwijdering>  
<https://ovam.vlaanderen.be/asbestafval-afvoeren> Zie ook wetgevend kader (website van de OVAM en CODEX boek VI titel 3). <http://werk.belgie.be/sites/default/files/content/documents/Welzijn%20op%20het%20werk/Regelgeving/Codex%20boek%20VI%20titel%203%20Asbest.pdf> methodiek verwijderingsmethodes

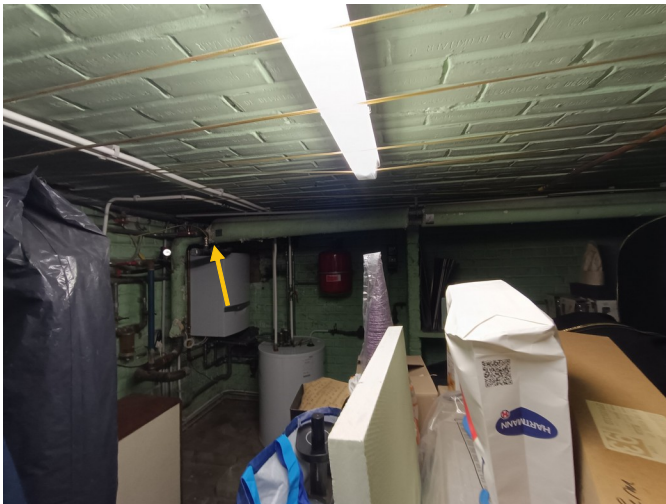
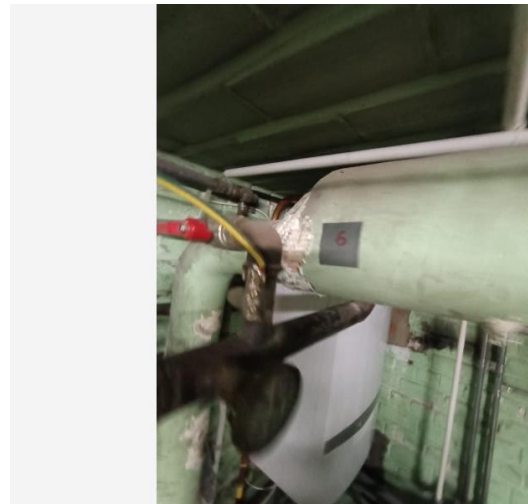
Het asbestmateriaal valt onder de mijlpaal van 2034.

**Dringend verwijderen**

| Eindbeoordeling materiaalrisico | Hoog materiaalrisico en/of hoge kans op vezelvrijgave |

| Toestand van het materiaal | Matig beschadigd, matig verweerd |

| # | Type | Referentie | Resultaat |
|---|---|---|---|
| 3.1 | Mengmonster | 6 | Chrysotiel, Amosiet |

| Beschrijving | Leidingisolatie: verdacht bochten |

- Scherm in afwachting van verwijdering het asbestmateriaal af van luchtstromingen en verstoring: bijvoorbeeld door het te verpakken, te fixeren, af te dekken, signalisatie - afbakening aan te brengen, ...
- Verwijder dit asbestmateriaal zo snel mogelijk. Volg de toestand goed op.

- Hermetische zone (erkend asbestverwijderaar)  
Toepassing mag niet door doe-het-zelf of opgeleid aannemer 8 basis asbest verwijderd worden! HZ Erkend asbestverwijderaar : Gipsisolatie wordt losgesneden van dragermateriaal (leiding), asbesthoudend gips zal gemakkelijk verbrokkelen en is losgebonden. Om geen asbestvezels te verspreiden naar de omgeving, dient dit in hermetische zone verwijderd te worden. Verzamel best zoveel mogelijk bewijsdocumenten na verwijdering voor een actualisatie van uw attest (facturen, stortingsbewijs en foto's). Asbest insluiten mag niet tenzij dit in afwachting van verwijdering nodig is om het risico te verlagen of om het veilig te beheren (tijdelijk afdekken) Zie ook link Zie <https://ovam.vlaanderen.be/wie-mag-wat-verwijderen>  
<https://ovam.vlaanderen.be/voorzorgsmaatregelen-bij-asbestverwijdering>  
<https://ovam.vlaanderen.be/asbestafval-afvoeren> Zie ook wetgevend kader (website van de OVAM en CODEX boek VI titel 3). <http://werk.belgie.be/sites/default/files/content/documents/Welzijn%20op%20het%20werk/Regelgeving/Codex%20boek%20VI%20titel%203%20Asbest.pdf> methodiek verwijderingsmethodes

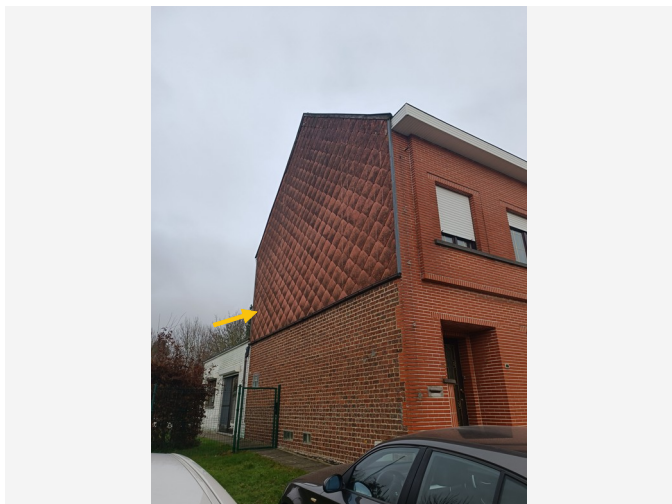
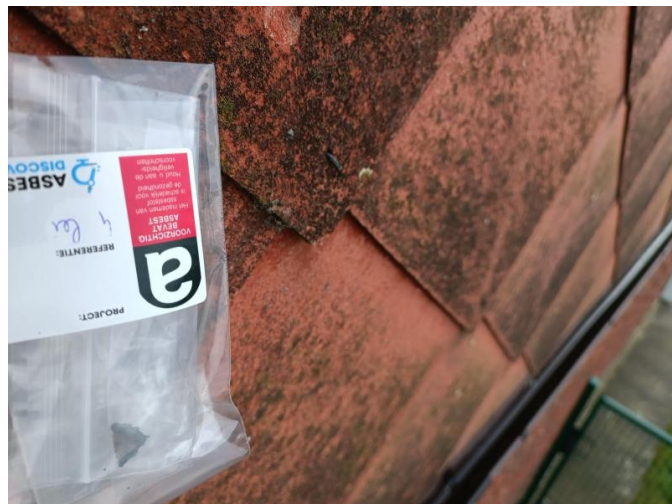
Het asbestmateriaal valt onder de mijlpaal van 2034.

Verwijderen

- Verwijder dit asbestmateriaal zo snel mogelijk. Volg de toestand goed op.
- Hemelwater dat afspoelt van asbestcement daken of gevels kan asbestdeeltjes bevatten. Gebruik het enkel voor gesloten circuits (bv. spoelen toiletten). Reinig na het vervangen van het dak of de gevel de dakgoten en regenwaterput of -ton om asbesthoudend sediment of slib te verwijderen
- Voer bijkomende staalname(s) uit.

- Eenvoudige handelingen: mag via doe-het-zelf of door werknemer(s) met opleidingsattest eenvoudige handelingen  
EH via doe-het zelf.

Standaard dragen van de nodige wegwerp beschermingsmiddelen FFP 3 masker , handschoenen en tyvec CAT III type 5-6 , afwasbaar schoeisel Indien mogelijk de ondervloer afdekken , leien voorzichtig verwijderen, extra fixeren, niet breken , niet gooien, onmiddellijk verpakken of voorzichtig in container met asbest bag plaatsen. Voldoende benevelen/bevochtigen tijdens de duur van de werken. Gebruik geen storkokers. Voor hechtgebonden toepassingen: Bij verwijdering door doe-het-zelf moet men dit afval dubbel en luchtdicht verpakt aandienen bij het gemeentelijk recyclagepark. Men raadpleegt best op voorhand de voorwaarden

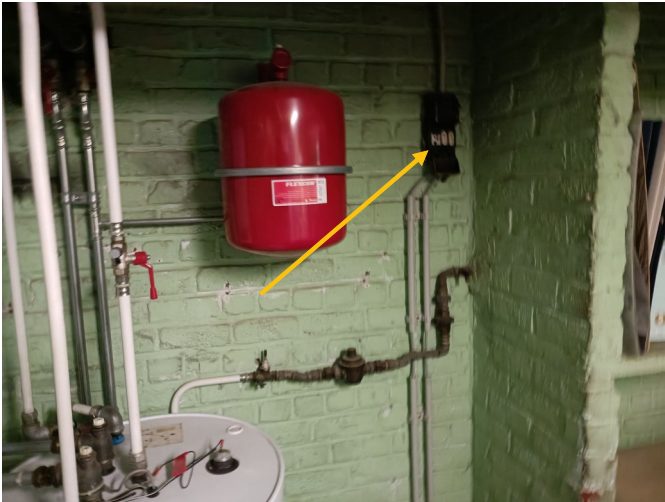
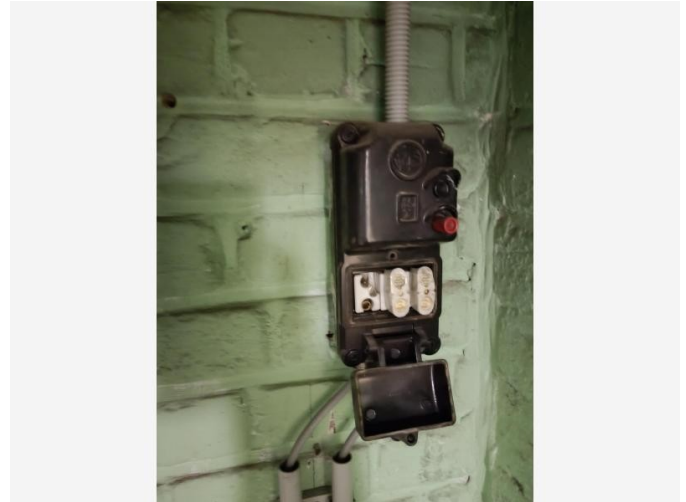
## Fiche 5: Bakeliet toep.(schakelaars-stopcontact.-verdeelboxen-radiatorknoppen)

| Opmerking | <p>Het is moeilijk te bepalen of de bakeliettoepassingen in de woning ook effectief asbesthoudend zijn (het kan ook gaan om de asbestvrije variant).</p> <p>Er werd geen monster genomen owv beschadiging aan een elektrisch gerelateerde toepassing, extra controle bij verwijdering van het verdacht materiaal.</p> |

- Eenvoudige handelingen: mag via doe-het-zelf of door werknemer(s) met opleidingsattest eenvoudige handelingen  
Schakelaars, stopcontacten en andere gelijkaardige toepassingen kunnen eenvoudig losgeschroefd worden --> EH doe-het-zelf. Afgesloten of verzegelde kast --> EH opgeleid techniek personeel 8u basisopleiding asbest. Voor elektrische infrastructuur en uitrusting dient u vooraleer men deze toepassing gaat bevochtigen de elektriciteit af te sluiten (zoniet elektrocutie-/brandgevaar). standaard dragen van de nodige wegwerp beschermingsmiddelen FFP 3 masker , handschoenen en tyvec CAT III type 5-6 , afspoelbaar schoeisel Losschroeven en dubbel verpakken in plastic , sluit luchtdicht af en breng dit als hechtgebonden afval naar een plaatselijk containerpark. Voor hechtgebonden toepassingen: Bij verwijdering door doe-het-zelf moet men dit afval dubbel en luchtdicht verpakt aandienen bij het gemeentelijk recyclagepark. Men raadpleegt best op voorhand de voorwaarden van het recyclagepark.

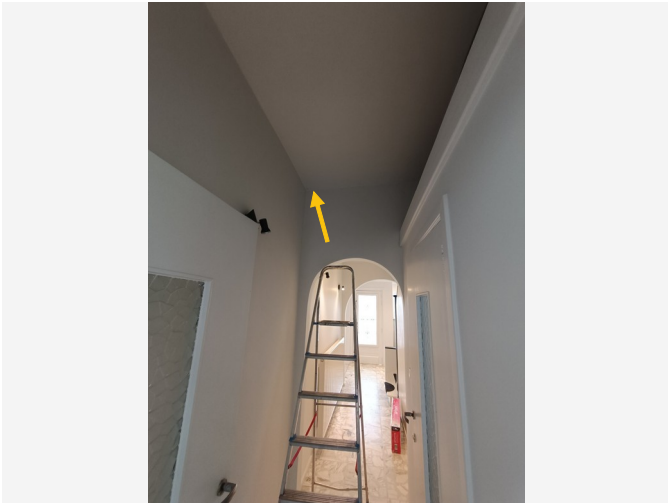
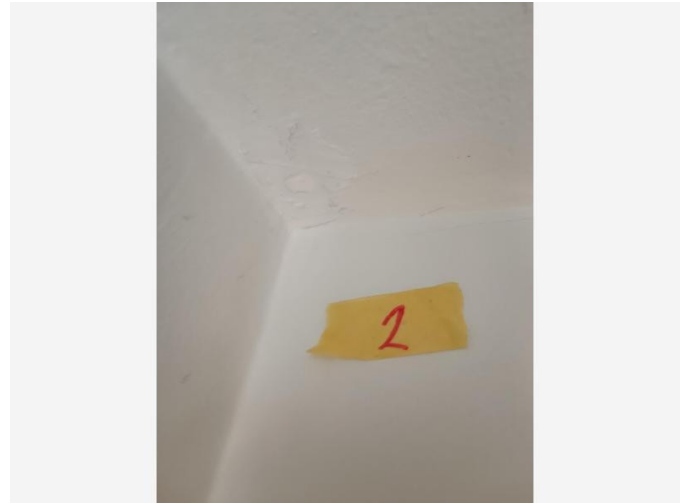
## Fiche 10: Plafondpleister

Geen asbest

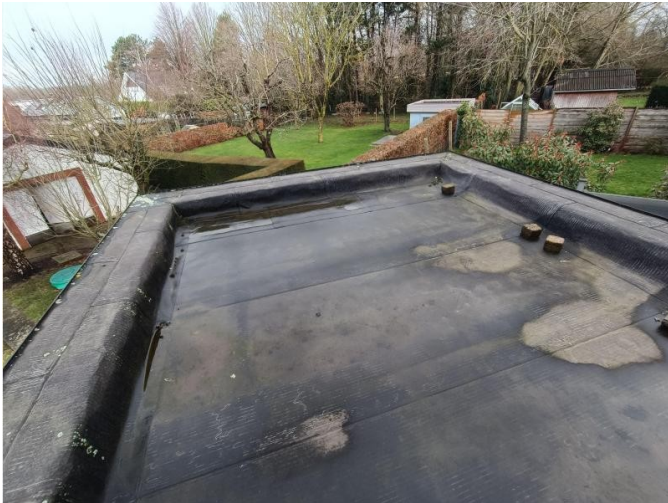
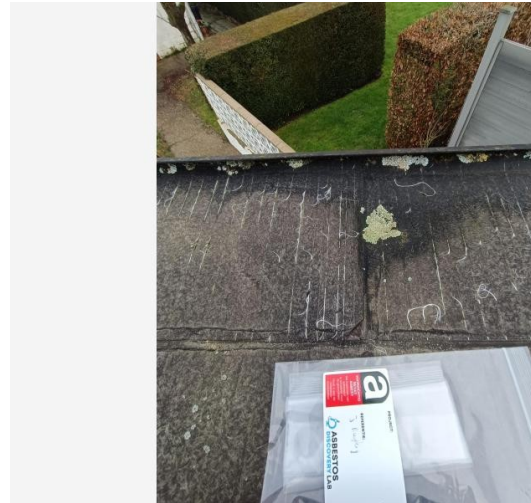
## Fiche 11: Roofing keuken

Geen asbest

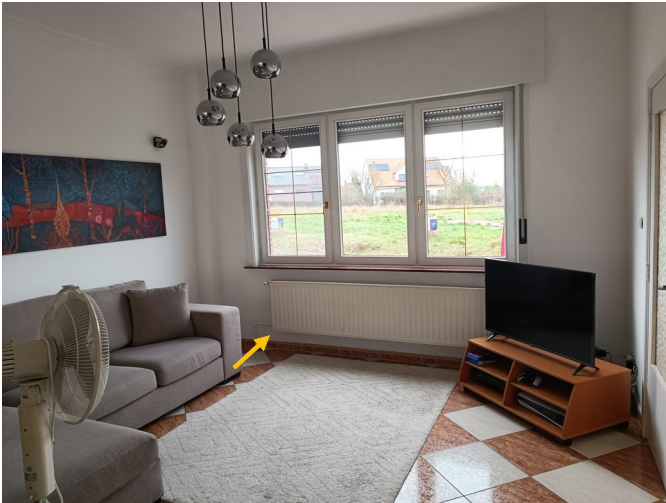
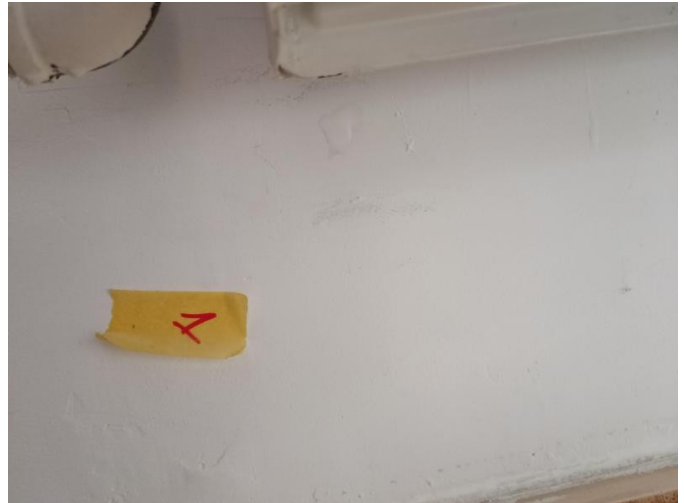
## Fiche 12: Muurpleister

Geen asbest

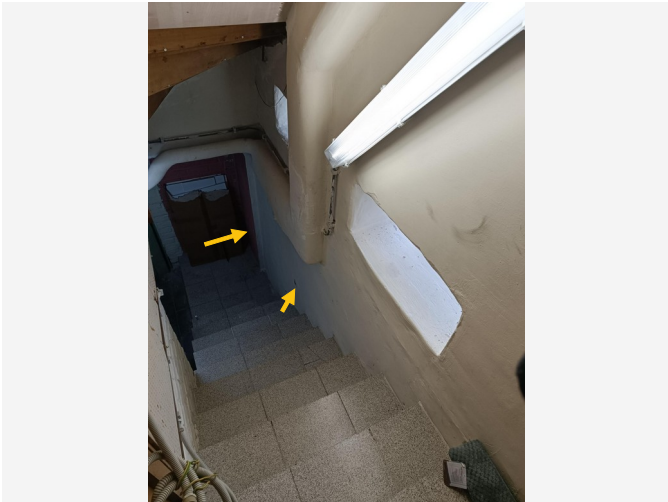
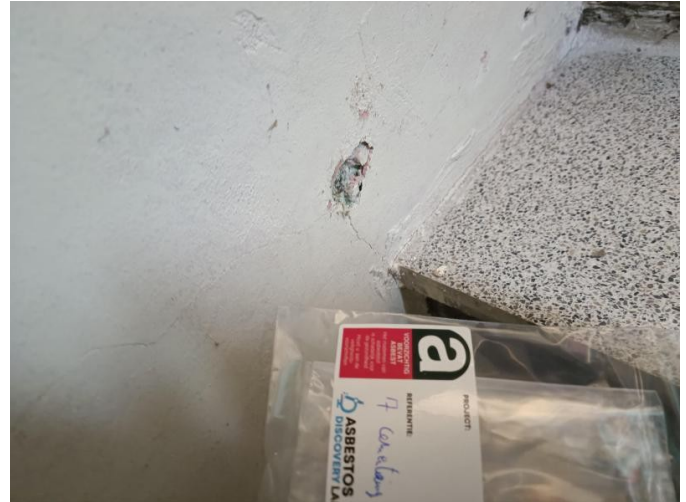
## Fiche 13: Cementering binnentoepassing (met staalname)

Geen asbest

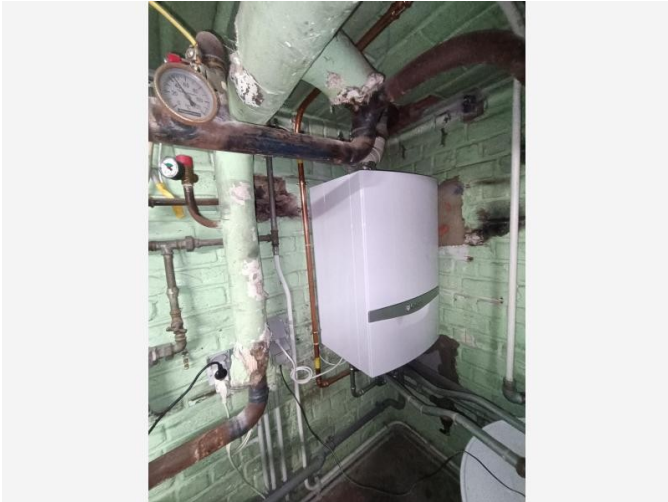
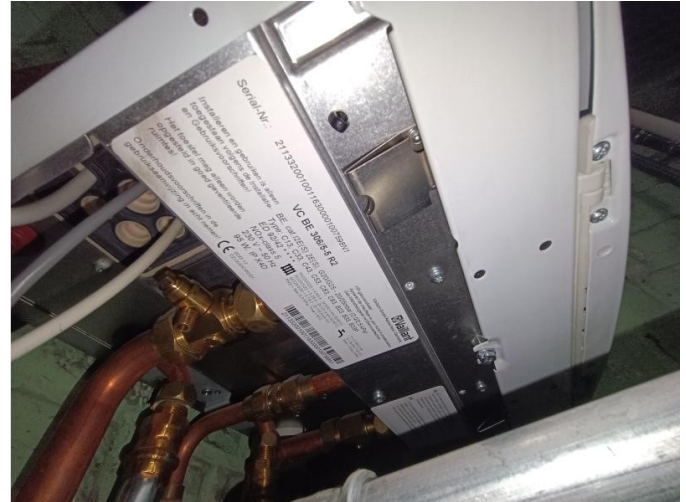
## Fiche 18: CV Ketel/boiler

| Beschrijving | Notitie | Terug te vinden op plannen |
|---|---|---|
| Fiche 18: CV Ketel/boiler | De CV ketel werd gecontroleerd( 2013 ) en is niet asbest verdacht geen risico bouwjaar. | Plan 1.1: Kelder |
