Asbestinventarisatetest

Herpelstraat 25, 9630 Zwalm

Attestnummer : 20260228-000081.000

Uitgegeven op : 28.02.2026

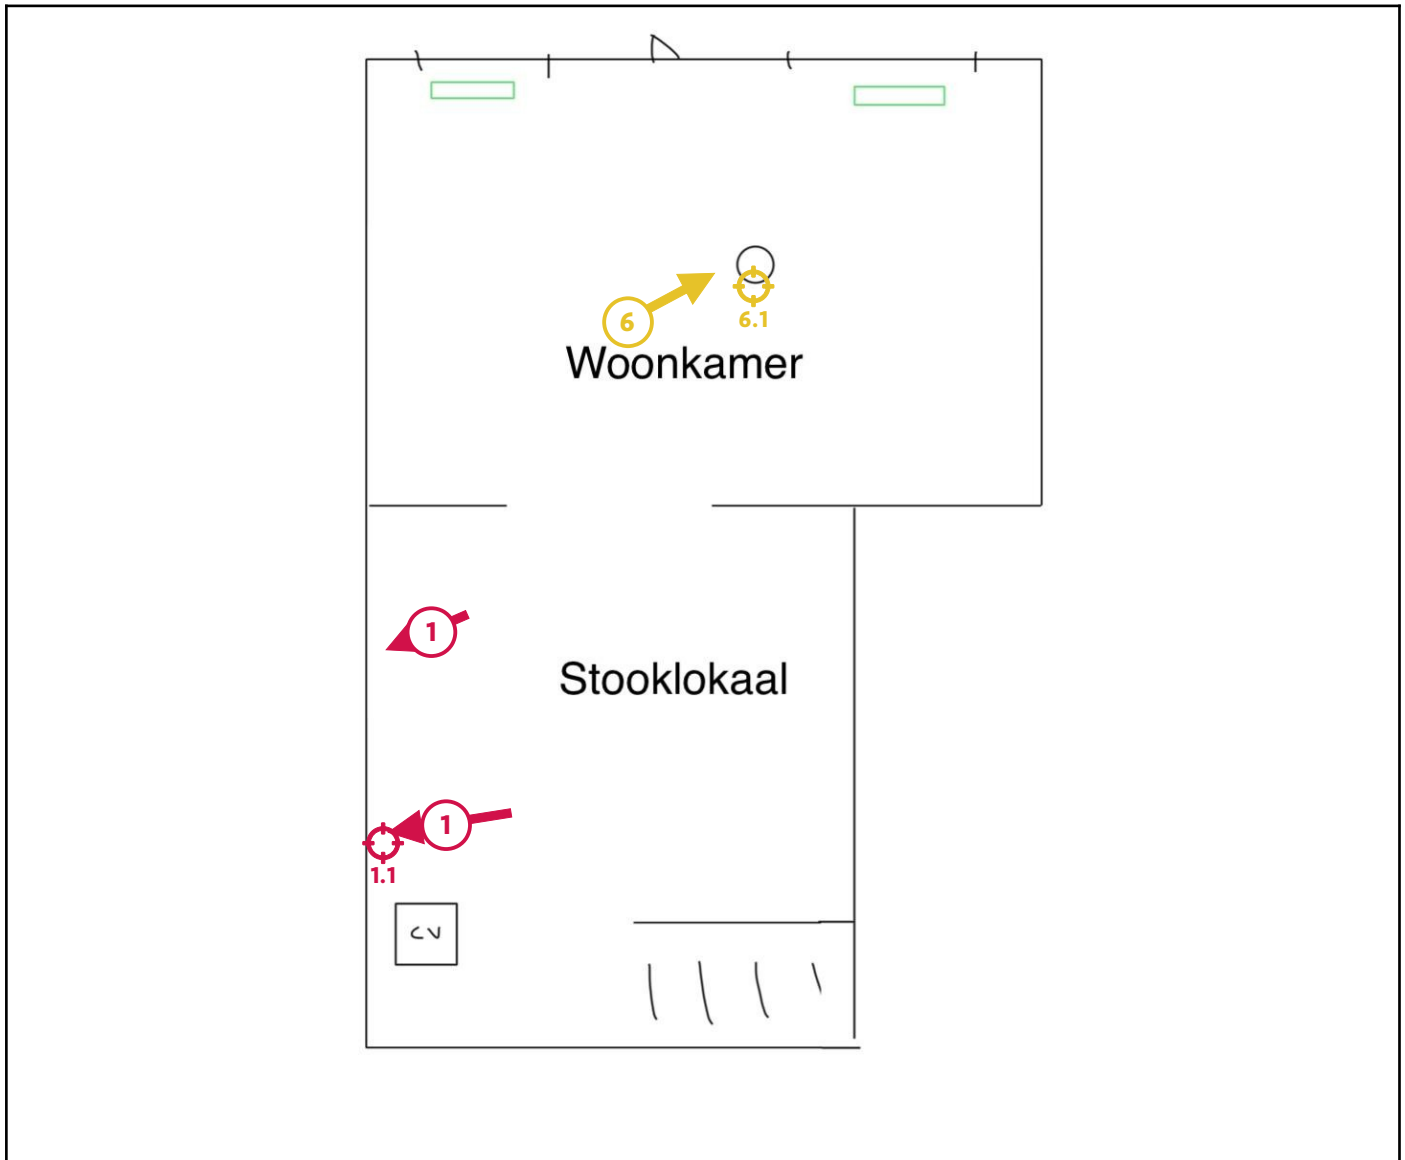
Plan 1.1: Kelder

Beschrijving	Type	Actie
1. Asbestcementbuis verluchting kelder	Asbestmateriaal	Dringend maatregelen nemen
1.1 Code: M06	Puntmonster	-
6. Verloren bekisting kelder	Asbestmateriaal	Zorgvuldig beheren
6.1 Code: M05	Puntmonster	-

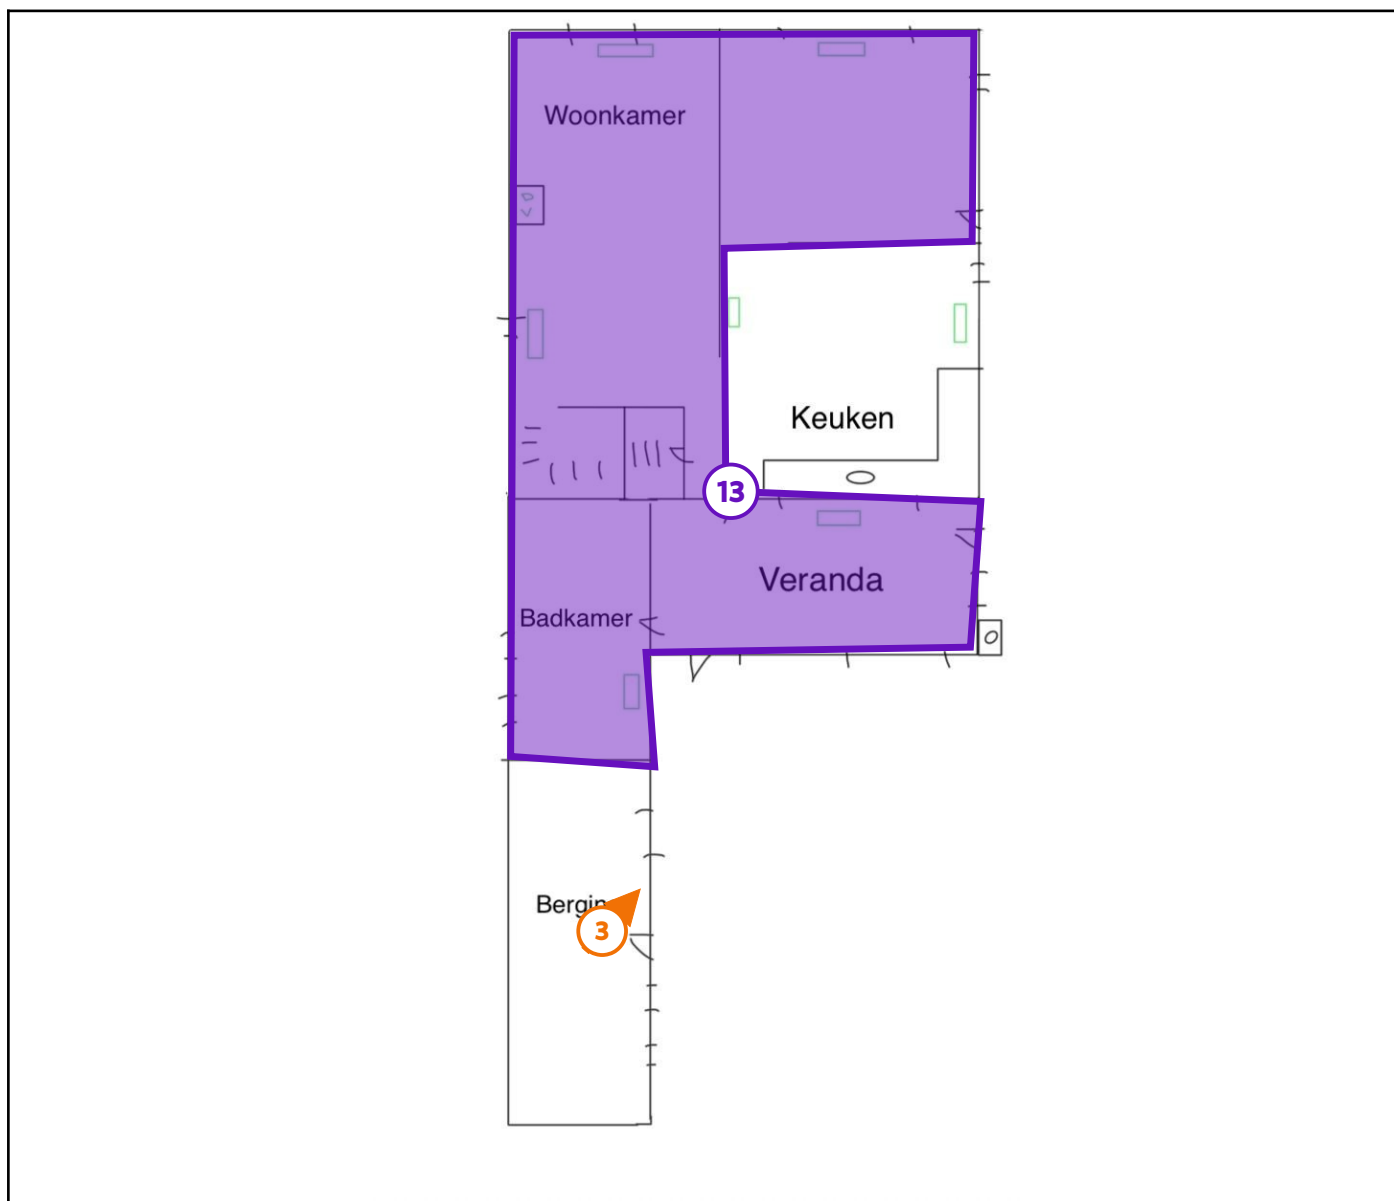
Plan 1.13: Gelijkvloers

Beschrijving	Type	Actie
3. Bakeliet schakelmateriaal	Asbestmateriaal	Verwijderen
13. Tegellijm onder vloertegels en achter plinttegels	Advies	-

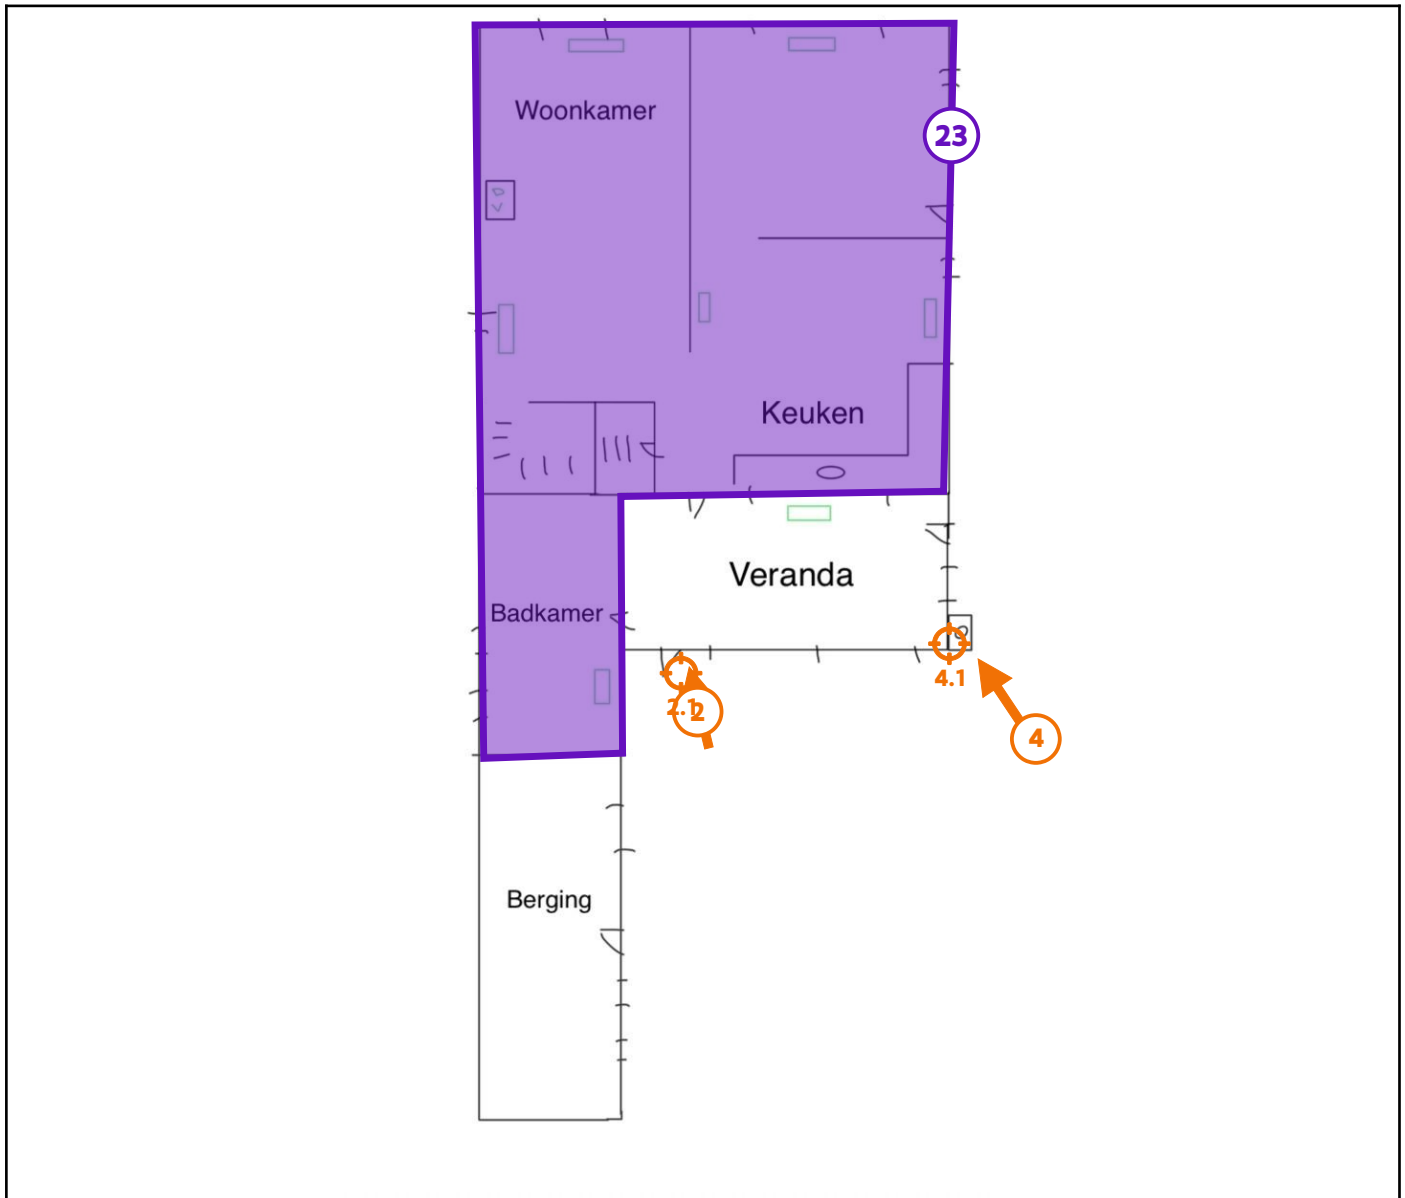
Plan 1.15: Gelijkvloers

Beschrijving	Type	Actie
2. Verloren bekisting achterdeur	Asbestmateriaal	Verwijderen
2.1 Code: M10	Puntmonster	-
4. Schouwbus in gesloten systeem	Asbestmateriaal	Verwijderen
4.1 Code: M03	Puntmonster	-
23. Plafondafwerking in gipskarton/hout	Overige ruimte of materiaal	-

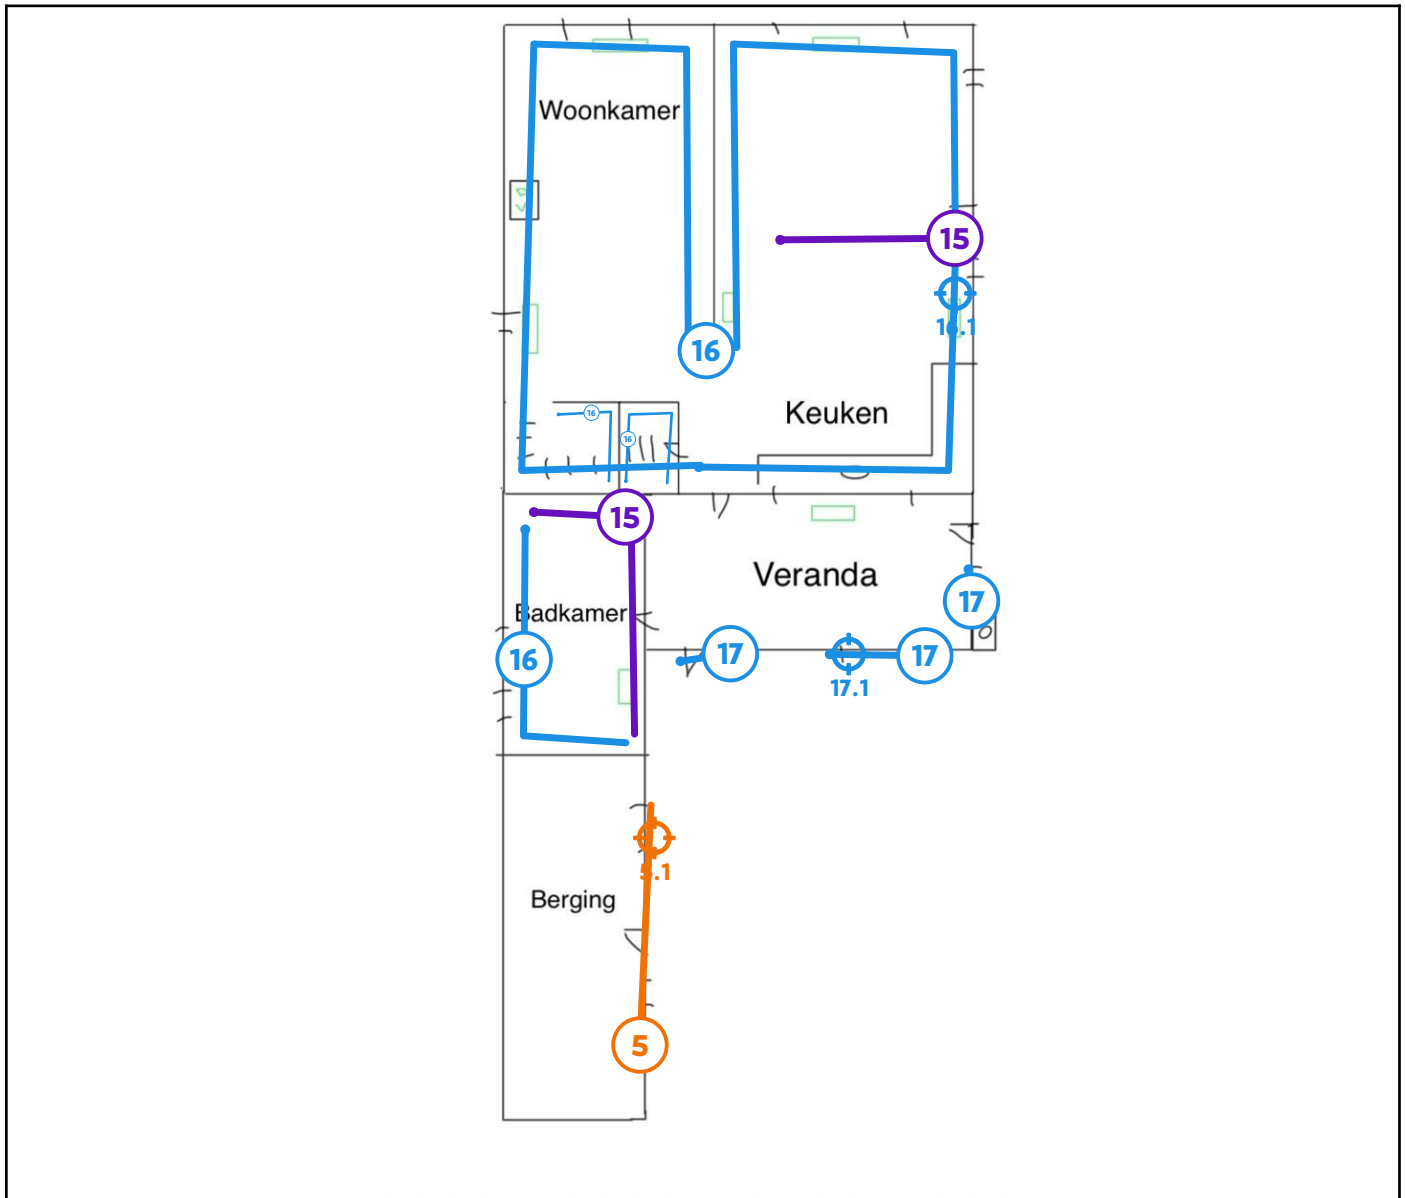
Plan 1.16: Gelijkvloers

Beschrijving	Type	Actie
5. Mastiek/kit tussen muur en profiel buiten berging	Asbestmateriaal	Verwijderen
5.1 Code: M04	Puntmonster	-
15. Valse wand(en)/voorzetwand(en) - Gipskarton	Advies	-
16. Pleisterwerk wanden	Geen asbest	-

16.1 Code: M01	Mengmonster	-
17. Mastiek/kit tussen muur en profiel buiten veranda	Geen asbest	-
17.1 Code: M09	Puntmonster	-

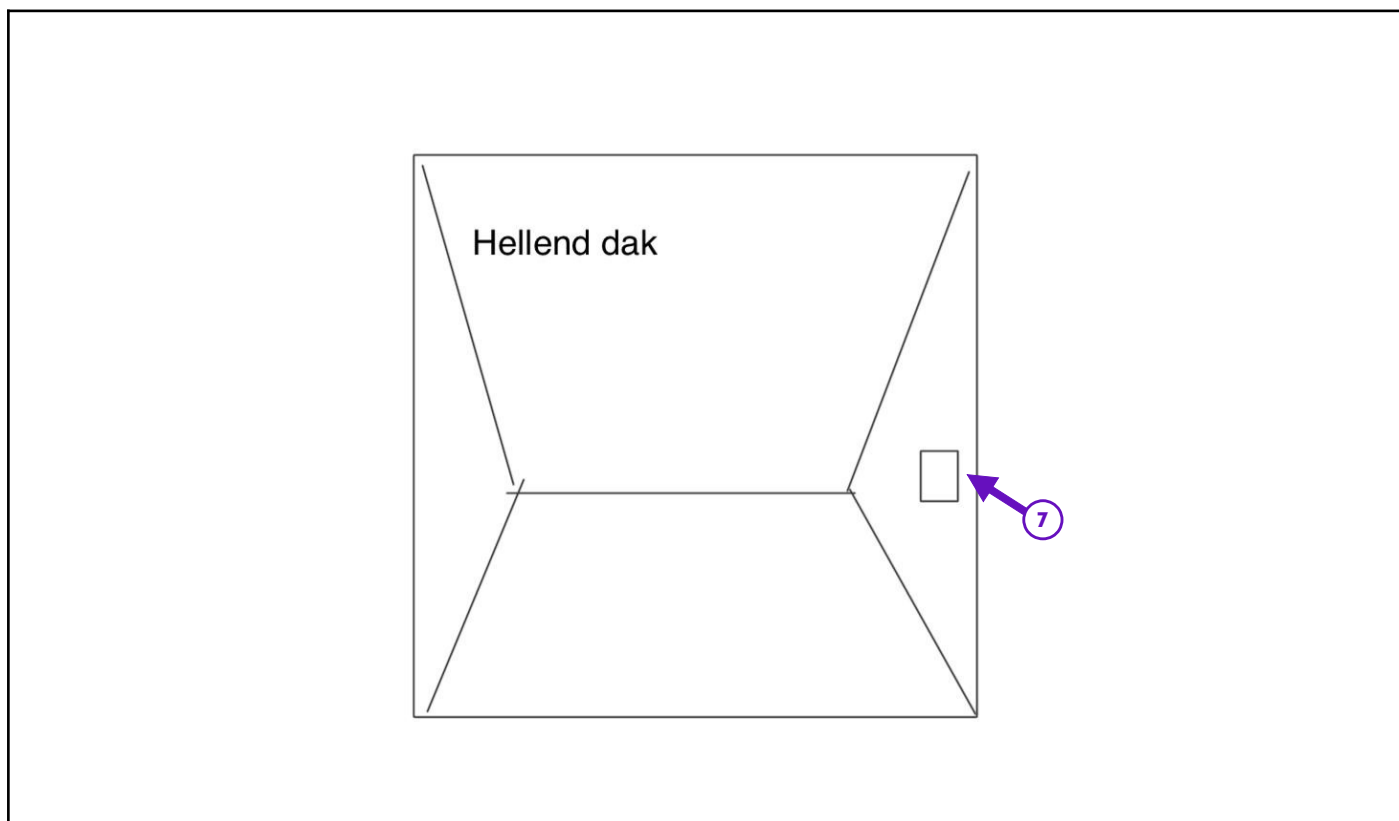
Plan 1.18: Hellend dak hoofdbouw

Beschrijving	Type	Actie
7. Binnenzijde en bovenzijde van de schouw	Beperking	-

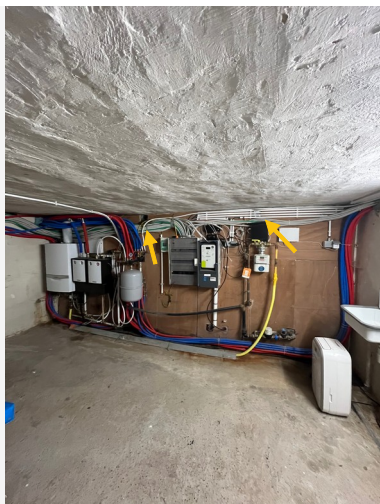
Eindbeoordeling materiaalrisico	Hoog materiaalrisico en/of hoge kans op vezelvrijgave
---------------------------------	---

Gebondenheid	Categorie 1: hechtgebonden in oorsprong
Asbestsoort (vezeltype)	Crocidoliet aanwezig
Asbestconcentratie	Laag (< 50%)
Afschermingsgraad van het gehele materiaal	Geheel of deels (ook) vrij aan binnenluchtstromen
Toestand van het materiaal	Matig beschadigd, matig verweerd

#	Type	Referentie	Resultaat
1.1	Puntmonster	M06	Chrysotiel, Crocidoliet

Beschrijving	Asbestcementbuis verluchting kelder
Omgeving	Grenst aan binnen- en buitenlucht
Primaire drager	Binnenwand
Asbestmateriaal	Buis, koker, leiding, pijp, doorvoer
Bindmiddel van asbestmateriaal	Cement
Gebondenheid op basis van bindmiddel	Hecht
Hoeveelheid (lengte - omtrek - dikte - aantal)	<ul style="list-style-type: none">• 30,00 m - 15,00 cm - 2,00 cm - 2 stuks
Totaal volume	0,18 m ³
Eenvoudig bereikbaar	Nee <ul style="list-style-type: none">• Verwijdering tast de bouwkundige integriteit aan.
Bevestigingswijze	<ul style="list-style-type: none">• Geklemd• Verlijmd, ingegoten, versmeerd
Identificatiemethode	Een monstername door de asbestdeskundige met laboanalyse door een asbestlabo.
Destructieve handeling voor identificatie	Nee
Opmerking	De hoeveelheid is een schatting

- Verwijder dit asbestmateriaal zo snel mogelijk. Volg de toestand goed op.
- Voer bijkomende staalname(s) uit.

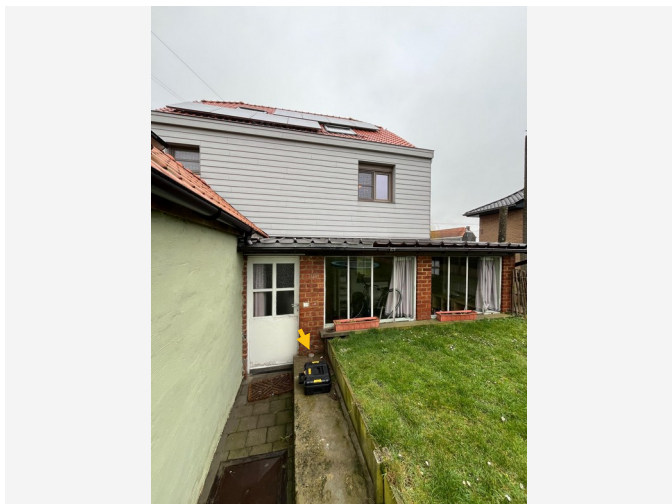
Eindbeoordeling materiaalrisico	Verhoogd materiaalrisico en/of verhoogde kans op vezelvrijgave
---------------------------------	--

Gebondenheid	Categorie 1: hechtgebonden in oorsprong
Asbestsoort (vezeltype)	Crocidoliet aanwezig
Asbestconcentratie	Laag (< 50%)
Afschermingsgraad van het gehele materiaal	Geheel of deels vrij aan de buitenlucht
Toestand van het materiaal	Matig beschadigd, matig verweerd

#	Type	Referentie	Resultaat
2.1	Puntmonster	M10	Chrysotiel, Crocidoliet

Beschrijving	Verloren bekisting achterdeur
Omgeving	Buiten
Primaire drager	Fundering-draagstructuur (horizontaal, verticaal)
Asbestmateriaal	Verloren bekisting - Buis, koker
Bindmiddel van asbestmateriaal	Cement
Gebondenheid op basis van bindmiddel	Hecht
Hoeveelheid (lengte - omtrek - dikte - aantal)	<ul style="list-style-type: none">• 0,10 m - 10,00 cm - 2,00 cm - 1 stuk
Totaal volume	< 0,001 m ³
Eenvoudig bereikbaar	Ja
Bevestigingswijze	<ul style="list-style-type: none">• Verlijmd, ingegoten, versmeerd
Identificatiemethode	Een monstername door de asbestdeskundige met laboanalyse door een asbestlabo.
Destructieve handeling voor identificatie	Nee
Opmerking	De hoeveelheid betreft een schatting. Volledige lengte niet gekend wegens deze doorloopt in de grond

- Verwijder dit asbestmateriaal zo snel mogelijk. Volg de toestand goed op.

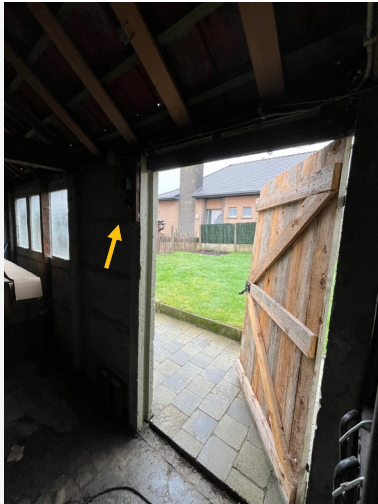
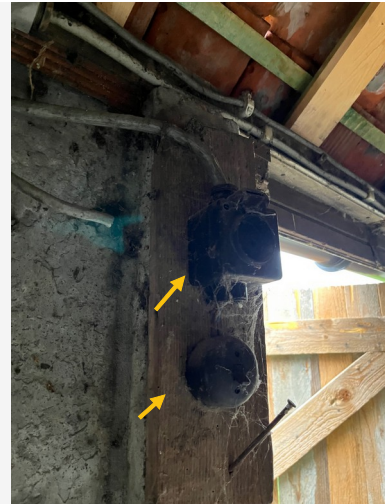
Beschrijving	Bakeliet schakelmateriaal
Omgeving	Binnen
Primaire drager	Communicatie en elektrische infrastructuur en uitrusting
Asbestmateriaal	Plaat, paneel, tablet - Type Bakeliet
Bindmiddel van asbestmateriaal	Kunststof of -hars
Gebondenheid op basis van bindmiddel	Hecht
Hoeveelheid (oppervlakte - dikte - aantal)	<ul style="list-style-type: none"> • 0,20 m² - 2,00 cm - 1 stuk
Totaal volume	0,004 m ³
Eenvoudig bereikbaar	Ja
Bevestigingswijze	<ul style="list-style-type: none"> • Geschroefd
Identificatiemethode	<p>De asbestdeskundige beoordeelt het materiaal als asbestverdacht en dus asbesthoudend, en dit zonder monstername.</p> <p>Motivatie: De monstername brengt andere schade aan dan schade die inherent is aan de monstername.</p>
Destructieve handeling voor identificatie	Nee
Opmerking	De hoeveelheid betreft een schatting

- Verwijder dit asbestmateriaal zo snel mogelijk. Volg de toestand goed op.
- Voer bijkomende staalname(s) uit.

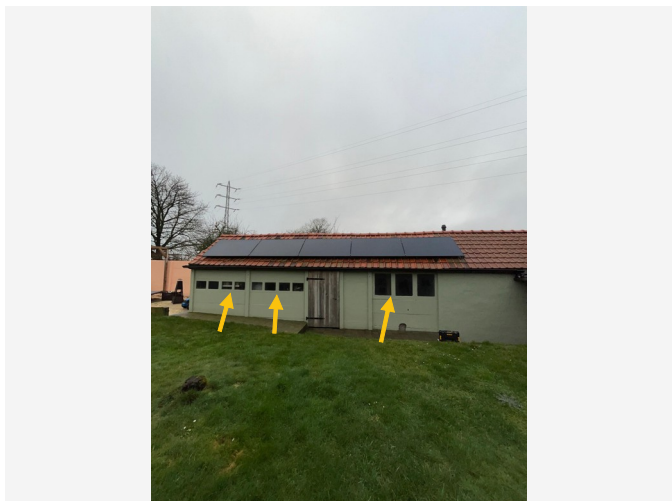
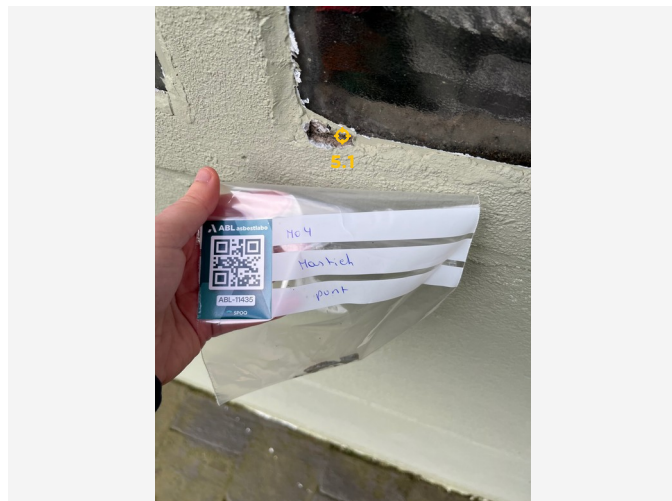
Fiche 5: Mastiek/kit tussen muur en profiel buiten berging

Beschrijving	Mastiek/kit tussen muur en profiel buiten berging
Omgeving	Buiten
Primaire drager	Wandopening verticaal (raam, deur, ...)
Asbestmateriaal	In-situ afwerkingslagen - Pasta, stopverf, voegsel, stopsel, vulsel, mastiek, katten, ...
Bindmiddel van asbestmateriaal	Kitten, mastiek, pasta
Gebondenheid op basis van bindmiddel	Hecht
Hoeveelheid (gewicht - aantal)	<ul style="list-style-type: none">• 6,00 kg - 1 stuk
Totaal gewicht	6,00 kg
Eenvoudig bereikbaar	Ja
Bevestigingswijze	<ul style="list-style-type: none">• Verlijmd, ingegoten, versmeerd
Identificatiemethode	Een monstername door de asbestdeskundige met laboanalyse door een asbestlabo.
Destructieve handeling voor identificatie	Nee
Opmerking	De hoeveelheid is een schatting

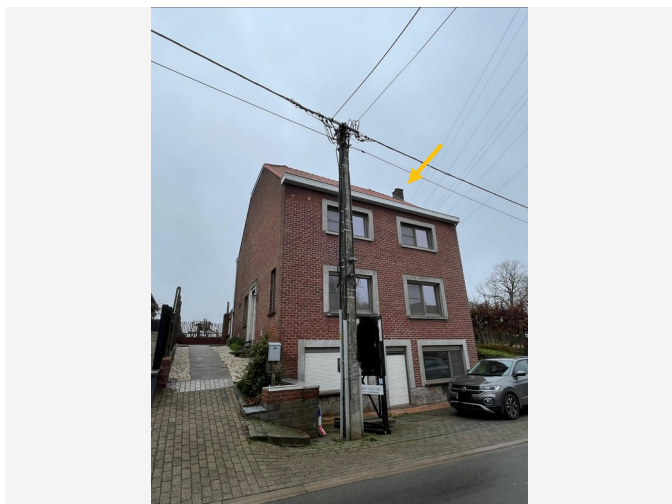
(Asbest)materiaal	Rookgaskanaal
Karakterisatie	Asbest (verdacht)
Primaire drager	HVAC infrastructuur en uitrusting

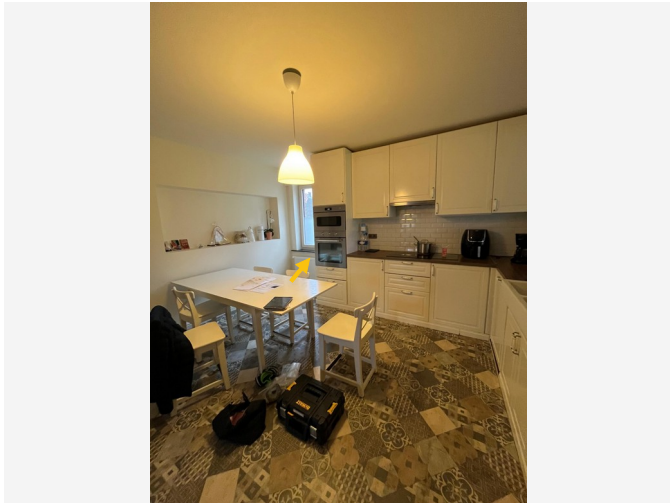
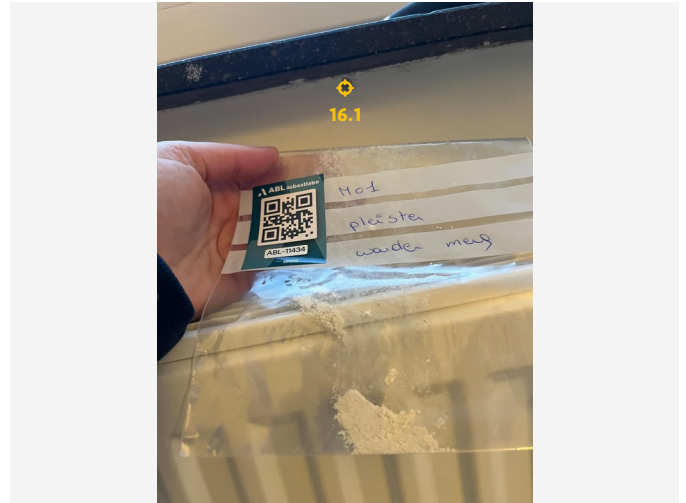
Fiche 16: Pleisterwerk wanden

Geen asbest

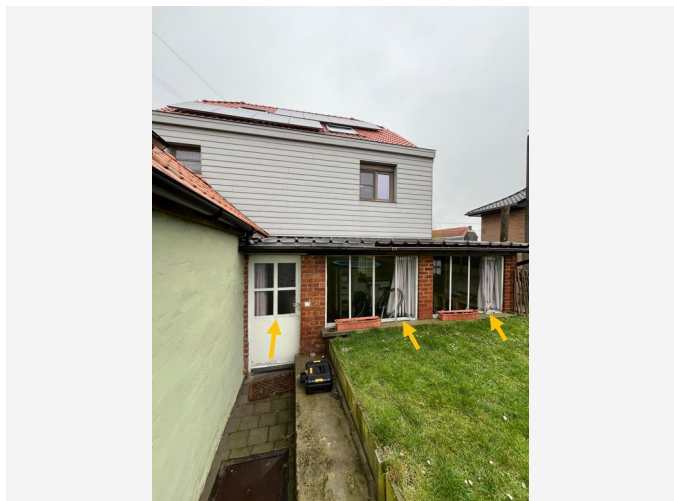
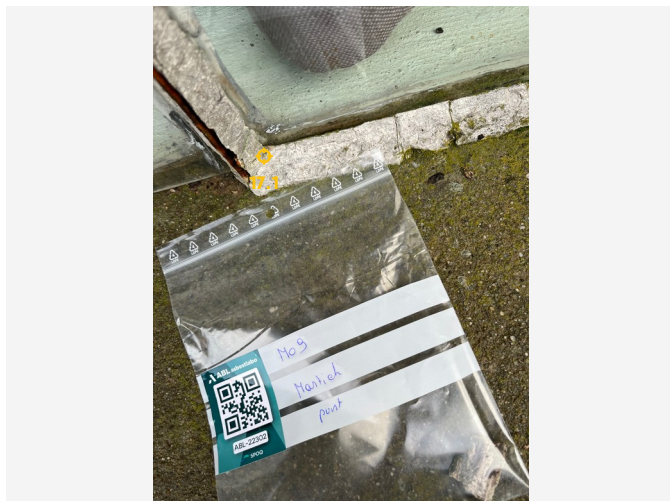
Fiche 17: Mastiek/kit tussen muur en profiel buiten veranda

Geen asbest

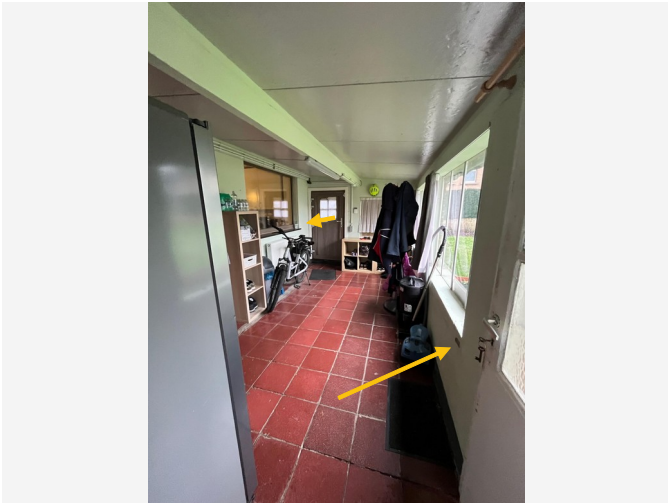
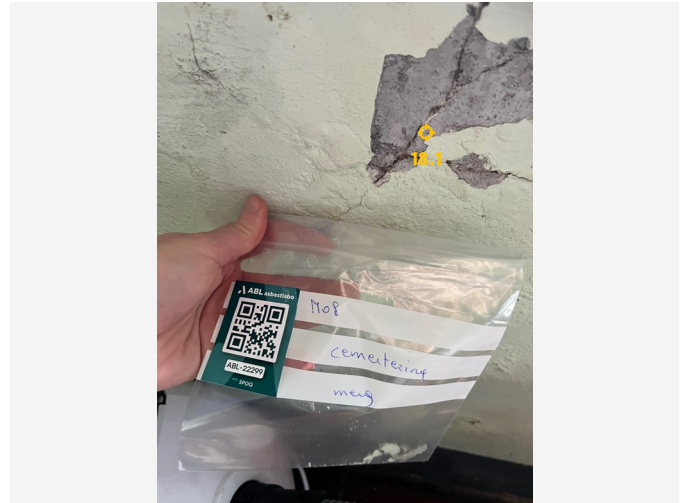
Fiche 18: Cementering binnen veranda

Geen asbest

Beschrijving	Cementering binnen veranda
Omgeving	Binnen
Primaire drager	Binnenwand
Bindmiddel van materiaal	Cement
Gebondenheid op basis van bindmiddel	Hecht
Hoeveelheid (oppervlakte - dikte - aantal)	• 20,00 m ² - 2,00 cm - 1 stuk
Totaal volume	0,40 m ³
Identificatiemethode	Een monstername door de asbestdeskundige met laboanalyse door een asbestlabo.
Destructieve handeling voor identificatie	Nee
Opmerking	De hoeveelheid betreft een schatting.

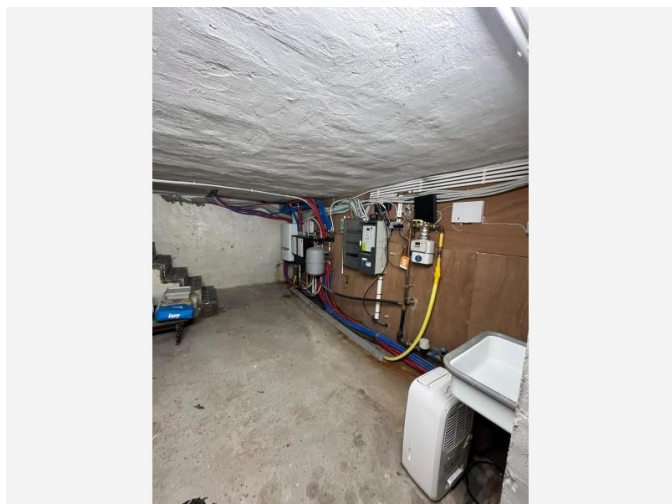
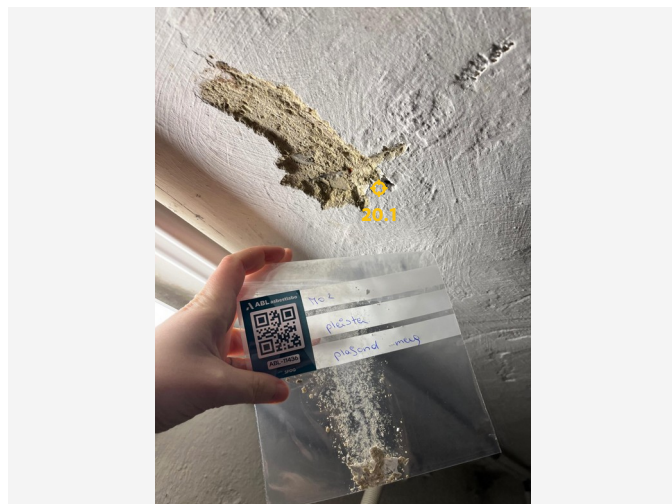
Fiche 20: Pleisterwerk plafonds

Geen asbest
