# Asbestinventarisatetest

Stuikberg 16, 1840 Londerzeel

Attestnummer : 20260218-000320.002

**Niet-asbestveilig**

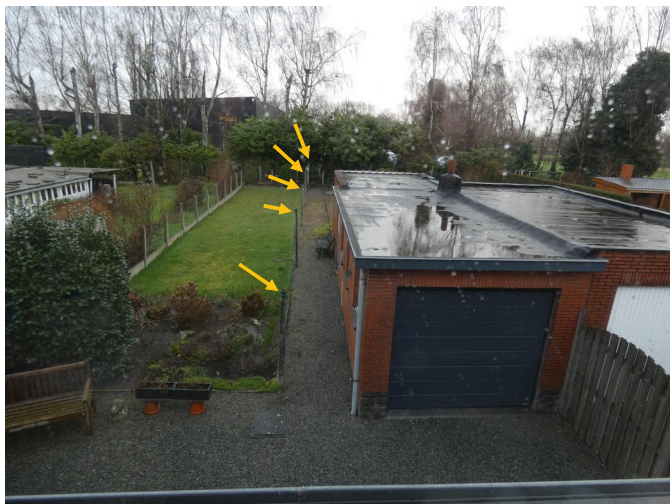
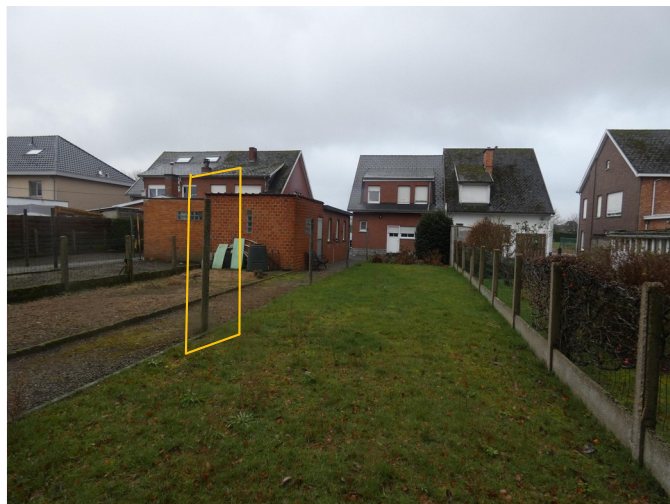
| Eindbeoordeling materiaalrisico | Verhoogd materiaalrisico en/of verhoogde kans op vezelvrijgave |

| Asbestsoort (vezeltype) | Crocidoliet aanwezig |
| Toestand van het materiaal | Matig beschadigd, matig verweerd |

| Beschrijving | Asbestcement buizen (droogpalen) |
| Identificatiemethode | <p>De asbestdeskundige beoordeelt het materiaal als asbestverdacht en dus asbesthoudend, en dit zonder monstername.</p> <p>Motivatie: De monstername brengt andere schade aan dan schade die inherent is aan de monstername.</p> |

Het asbestmateriaal valt onder de mijlpaal van 2040.

Verwijderen

- Zorg voor een veilig beheer. Vermijd het beschadigen van het asbestmateriaal. Controleer de toestand jaarlijks op wijzigingen.

De verwijdering van het materiaal moet met de nodige zorg en veiligheidsvoorzieningen gebeuren. U mag enkel asbestverdacht materiaal zelf verwijderen indien u over het juiste persoonlijk beschermingsmateriaal (PBM's) beschikt (een FFP3 wegwerpmasker of halfgelaatsmasker met P3 filter, een wegwerpoverall Tyvek

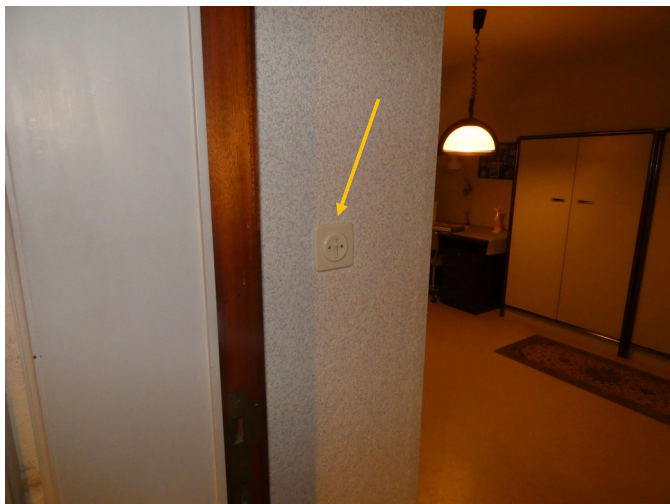
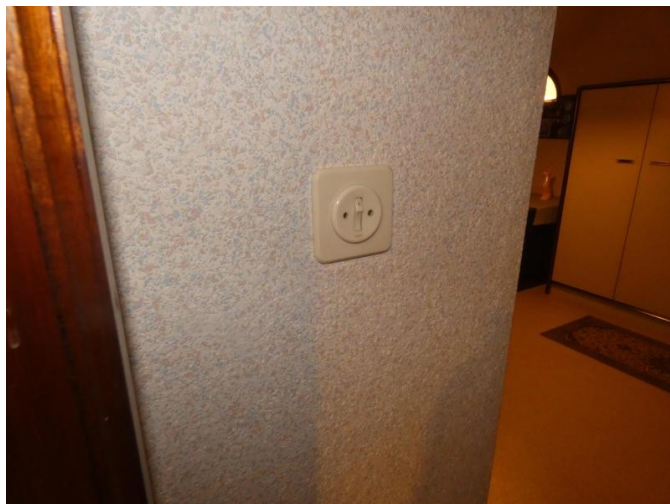
| Eindbeoordeling materiaalrisico | Laag materiaalrisico en/of verlaagde kans op vezelvrijgave |

| Asbestsoort (vezeltype) | Crocidoliet aanwezig |
| Toestand van het materiaal | Onbeschadigd, niet verweerd |

| Beschrijving | Bakeliet schakelaar(s) en stopcontacten |
| Opmerking | Deze oppervlakte werd niet gemeten, maar geschat op basis van een benadering voor alle aanwezige schakelaars en stopcontacten (9 waargenomen, maar mogelijk zijn er nog exemplaren aanwezig die tijdens de inspectie waren afgedekt door materialen). Deze schatting mag niet worden gebruikt als maatstaf voor heffingen. Bakeliet wordt door ons beschouwd als een asbestverdachte toepassing, aangezien het in veel gevallen asbesthoudend is. We hebben echter geen staalname uitgevoerd om de functionaliteit van de schakelaars niet in gevaar te brengen. |

Het asbestmateriaal valt onder de mijlpaal van 2040.

Zorgvuldig beheren

- Zorg voor een veilig beheer. Vermijd het beschadigen van het asbestmateriaal. Controleer de toestand jaarlijks op wijzigingen.

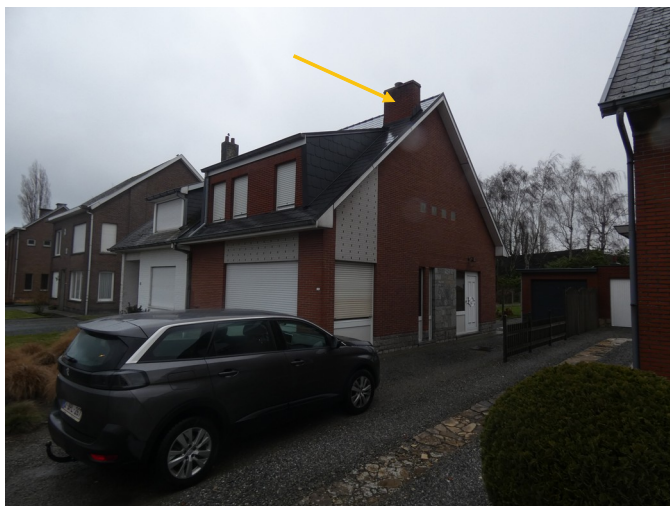
Situeringsfoto

**Reden:** Het te onderzoeken materiaal situeert zich hoger dan 3,50 m te rekenen vanaf een veilige ondergrond

**Uitleg van de asbestdeskundige:** Omwille van de hoogte van de schouw (schoorsteen) op het dak en de volledige afwerking van de schouw in de woning is deze schouw niet te onderzoeken zonder destructief onderzoek of gespecialiseerd materiaal nl. hoogtewerker en inspectiecamera. Dit gespecialiseerde materiaal was niet ter plaatse tijdens het inspectiebezoek. Indien men dit wil laten onderzoeken, dient er een nieuwe afspraak gemaakt te worden en moet er een hoogtewerker voorzien worden, evenals iemand die bevoegd is om deze te bedienen en eventueel een techniek die de al dan niet aanwezige schouwhoed kan afnemen en weer terugplaatsen. Het rookgaskanaal kon niet beoordeeld worden. Aan de binnenzijde is de kachel aangesloten. Het is niet zichtbaar of er een asbestverdacht rookgaskanaal aanwezig is binnen in de schoorsteen. Conform ons inspectieprotocol mogen wij een beperking invoeren voor hoogtes hoger dan 3,5 m.

Aan de buitenzijde bestaat de schoorsteen uit een gemetselde constructie met een betonnen dekplaat. (niet asbest-verdacht)

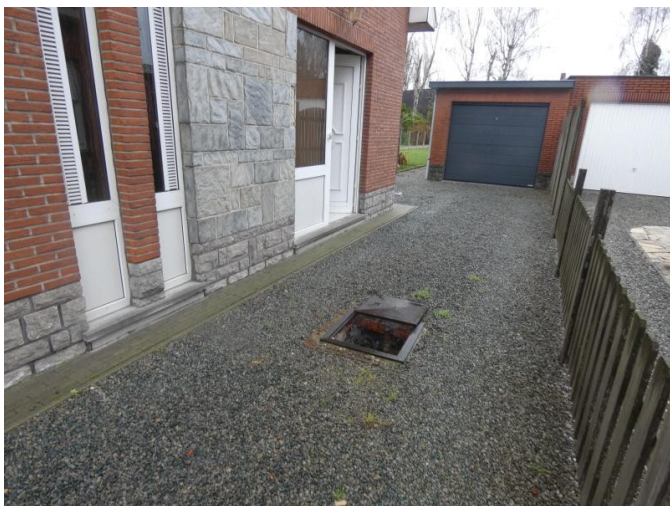
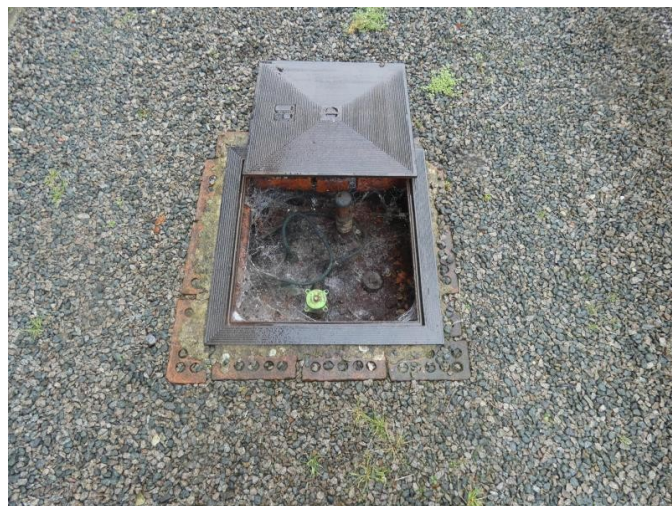
De putten konden geopend worden maar omdat de woning in gebruik was, waren ze niet leeg. Voor zover waar te nemen, bestaan de putten uit een constructie uit beton, gecombineerd met metselwerk en afgedekt met een metalen deksel (geen van deze materialen is asbest-verdacht).

Visueel werden er geen asbestverdachte toepassingen opgemerkt. Dit sluit niet uit dat bij lege putten of bij graafwerken asbestverdachte toepassingen zouden aanwezig zijn. Deze asbestverdachte toepassingen moeten alsnog onderzocht worden.

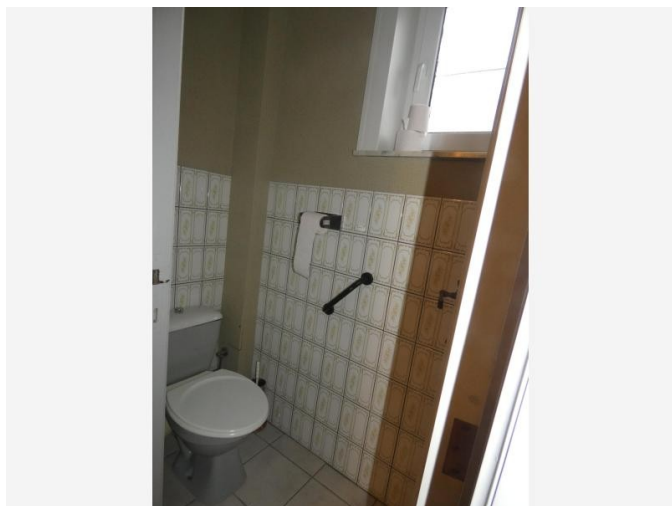
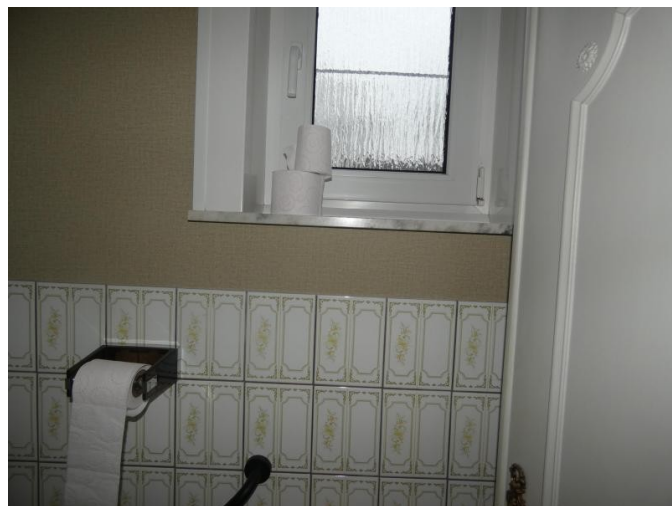
De faiencetegels in de badkamer en toilet waren in goede staat en er was geen beschadiging vast te stellen. In de periode dat deze woning werd gebouwd, werd frequent asbestverdachte tegellijm gebruikt voor het beestigen van wandtegels in keukens, badkamers en toiletten. Indien bij werken de tegels zouden verwijderd worden, dient er met de nodige zorg te worden mee omgesprongen en dient u ons alsnog te contacteren voor een staalname. [www.verbo-advies.be](http://www.verbo-advies.be)

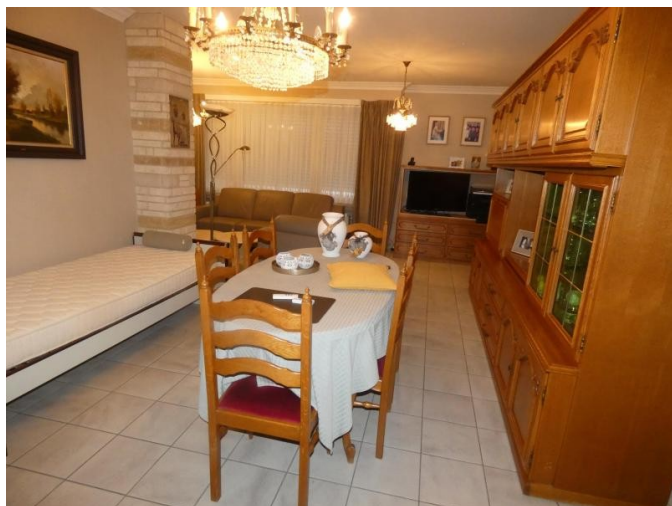
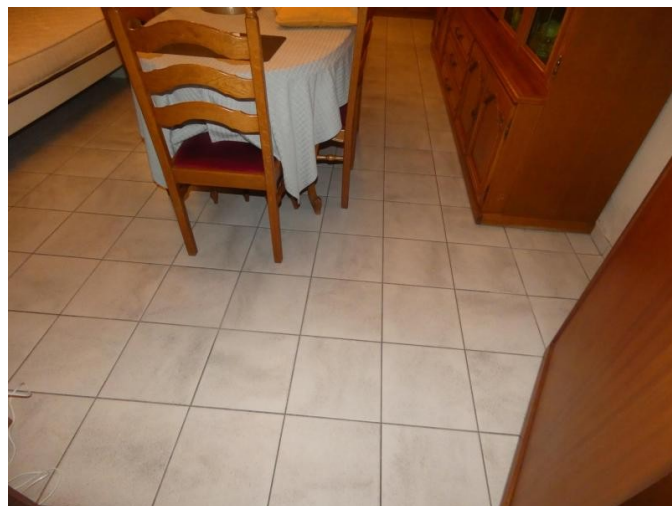
Er zijn in de woning verschillende types vloer afwerking terug te vinden:

- Tegels op ht gelijkvloers en de 'kelder' waar de CV-ketel staat opgesteld.
- Vloerbedekking op de houten trap
- Vinyl (niet verdacht)
- OSB-plaat op de zolder

Geen van deze materialen is asbest-verdacht.

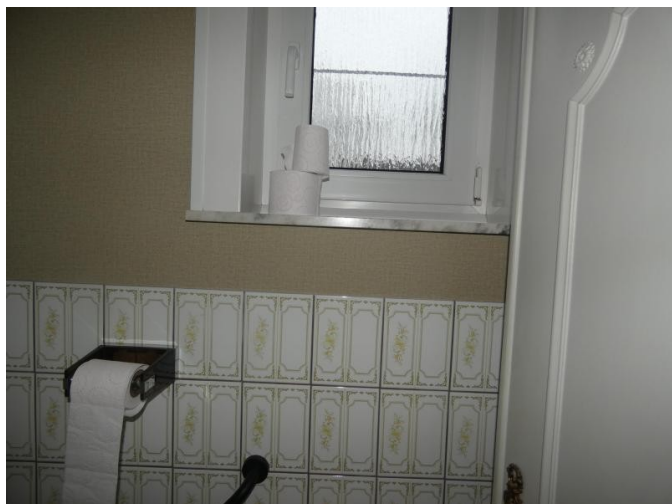
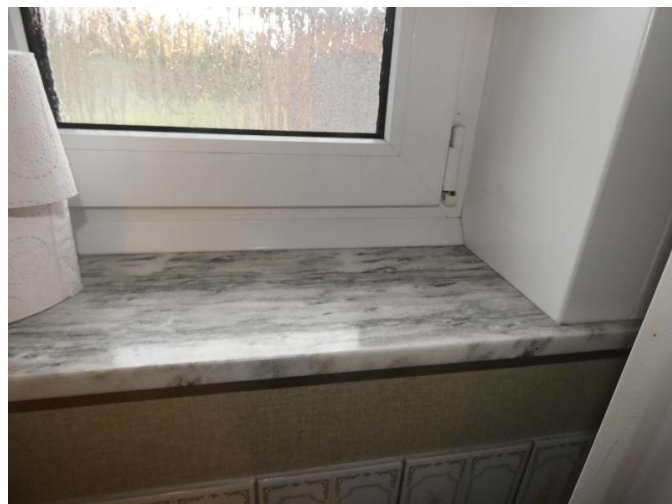
De dorpels en vensterbanken in en buiten het huis zijn niet asbest-verdacht:

- Buiten is blauwe hardsteen toegepast;
- Binnen is marmer toegepast voor de venserbanken; grestegels voor de dorpels op de verdieping.

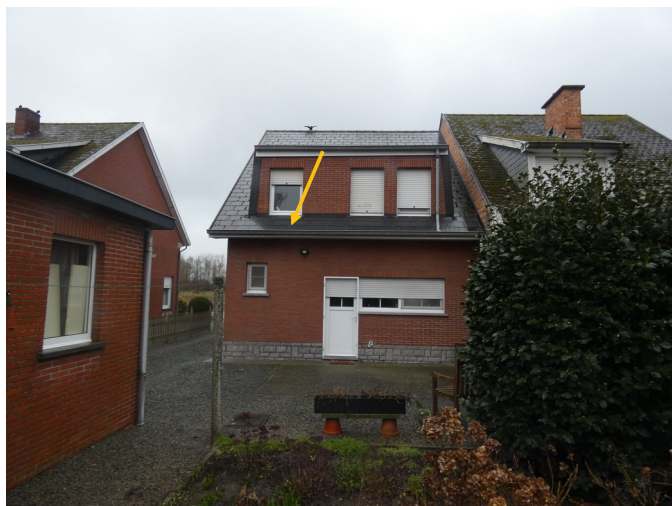
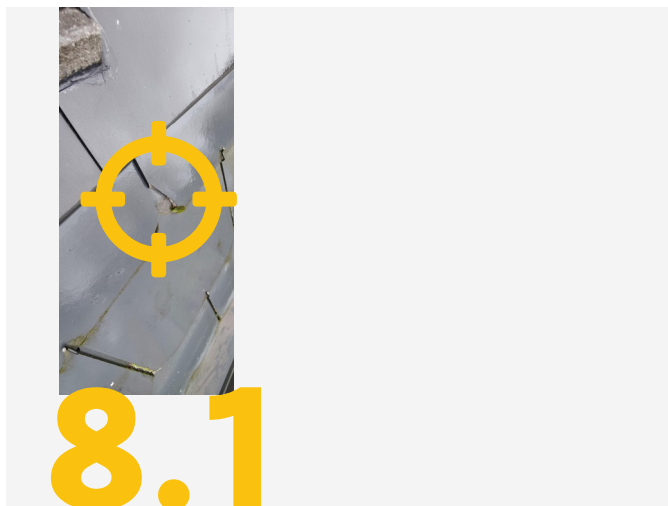
## Fiche 8: - Dak uit Asbestverdachte leien

Geen asbest

| # | Type | Referentie | Resultaat |
|---|---|---|---|
| 8.1 | Puntmonster | MM03 | Geen asbest |

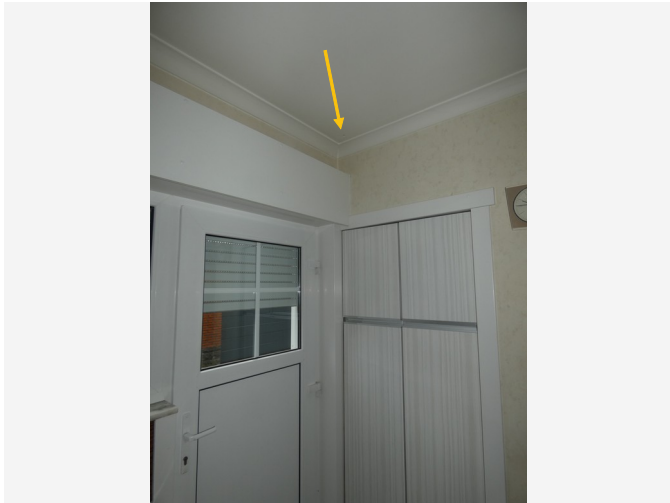
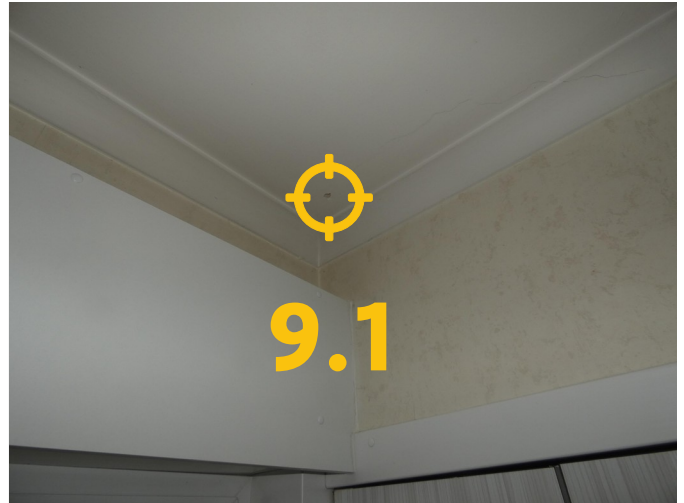
## Fiche 9: - Pleisterwerk plafonds

Geen asbest

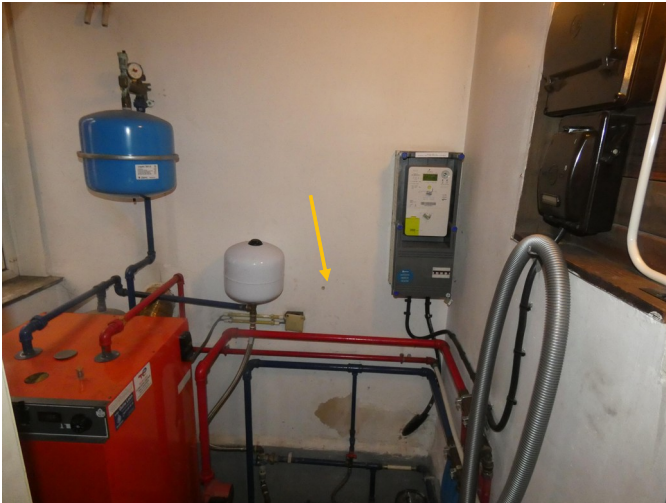
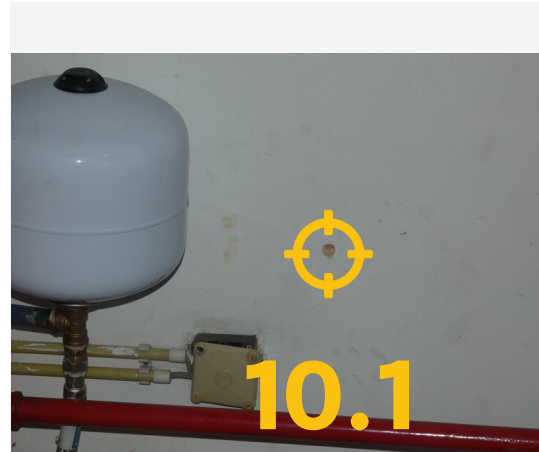
## Fiche 10: - Muurpleister

Geen asbest

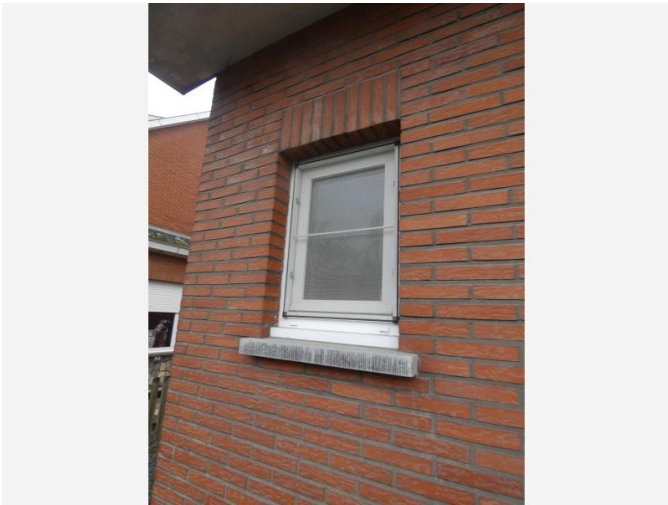
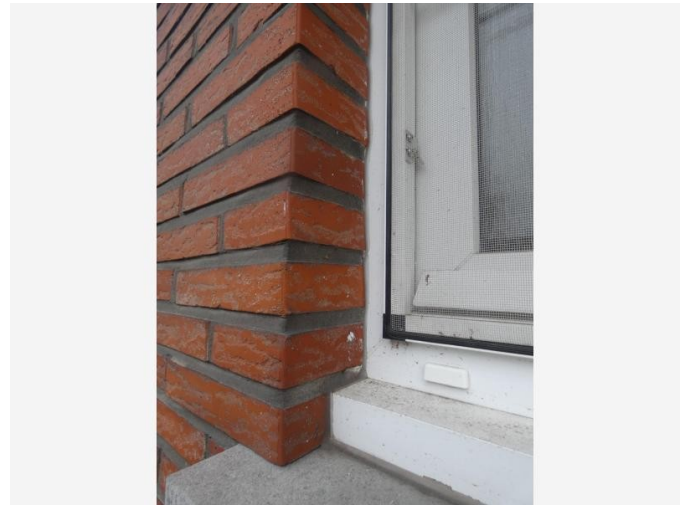
## Fiche 12: - Afdichtingsmateriaal (mastiek, kit, ) aan schrijnwerk (niet verdacht

| Beschrijving | Notitie | Terug te vinden op plannen |
|---|---|---|
| Fiche 12: - Afdichtingsmateriaal (mastiek, kit, ) aan schrijnwerk (niet verdacht | De afdichtingsmaterialen aan het schrijnwerk zijn van een soepele, zachte soort (siliconen, butyleenrubber, ...) en zijn niet asbest-verdacht.<br><br>Alle ramen zijn in 2002 (stempel in afstandshouder ramen) vervangen. | Plan 1.1: „GV raamdichtingen - tegellijm<br><br>Plan 1.7: „1e raamafdichtingen |
