# Asbestinventarisatetest

Stationsstraat 198, 9550 Herzele

Attestnummer : **20260227-000159.000**

Uitgegeven op : **27.02.2026**

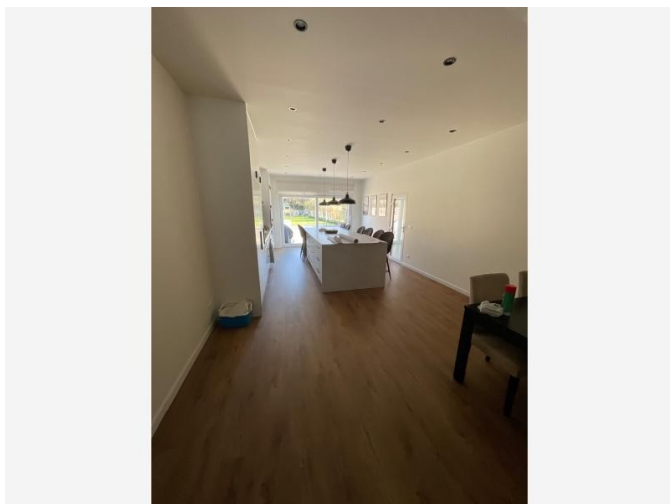
Situeringsfoto

Bouwjaar: 2020

*Constructies gebouwd vanaf 2001 moeten niet onderzocht worden*

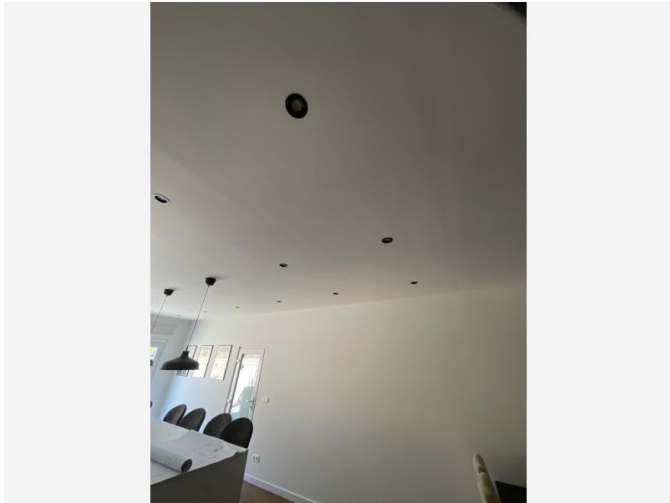
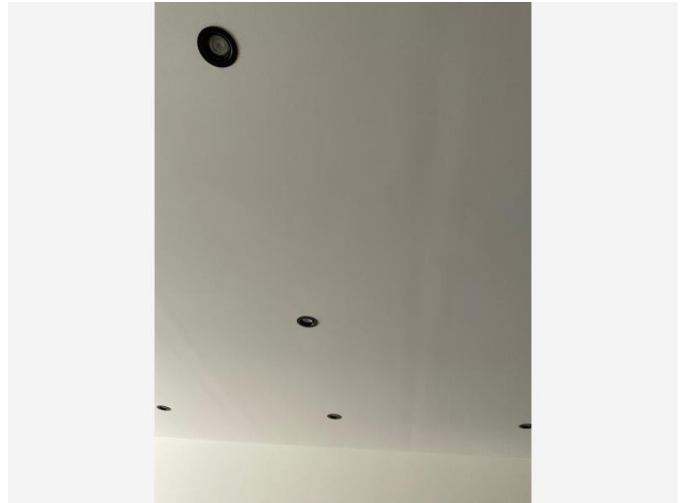
Niet asbest verdacht type plafondplaat. Er kan geen uitspraak gedaan worden over mogelijks achterliggende lagen

| Basis voor advies | De asbestdeskundige beoordeelt het materiaal als niet-asbestverdacht. |

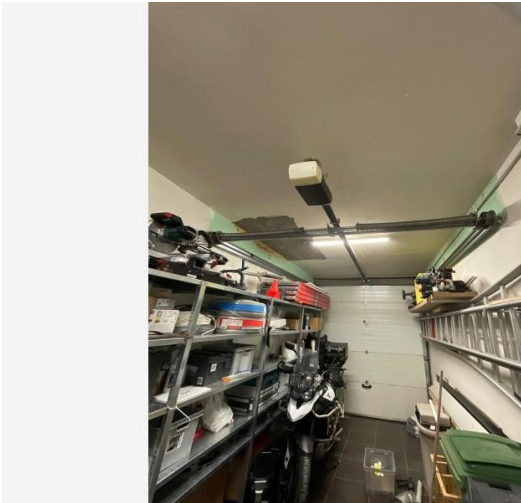
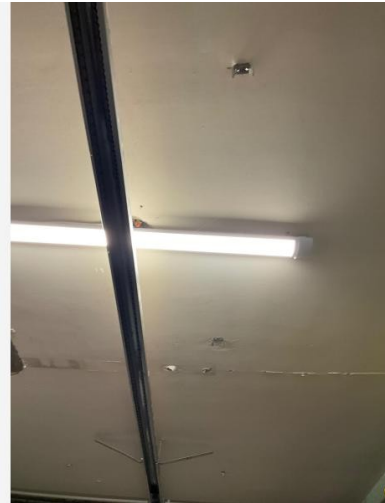
## Fiche 3: pleisterwerk plafond

Geen asbest

| # | Type | Referentie | Resultaat |
|---|---|---|---|
| 3.1 | Mengmonster | mm02 | Geen asbest |

| Bindmiddel van materiaal | Gips - kalk |
| Gebondenheid op basis van bindmiddel | Niet-hechtgebonden |

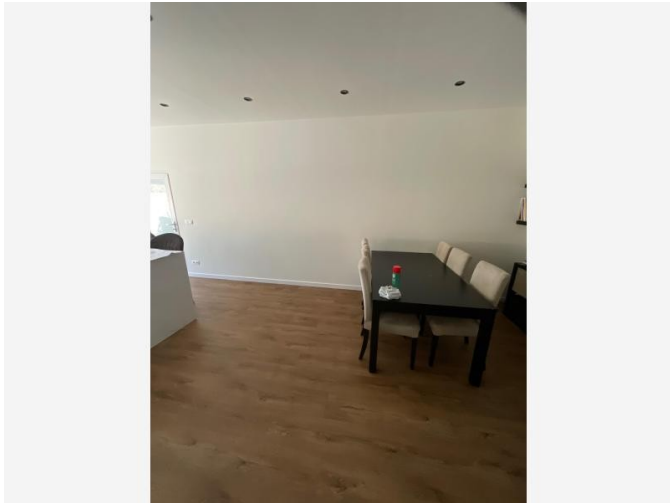
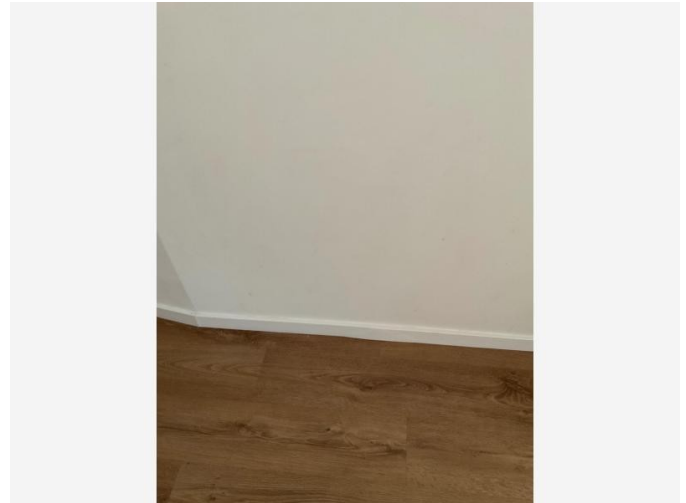
## Fiche 4: pleisterwerk wanden

Geen asbest

| # | Type | Referentie | Resultaat |
|---|---|---|---|
| 4.1 | Mengmonster | mm01 | Geen asbest |

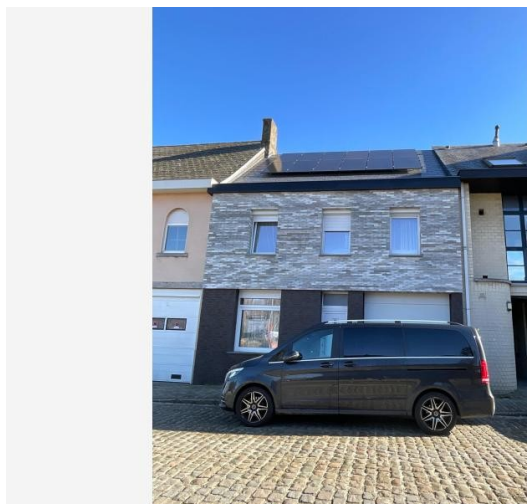
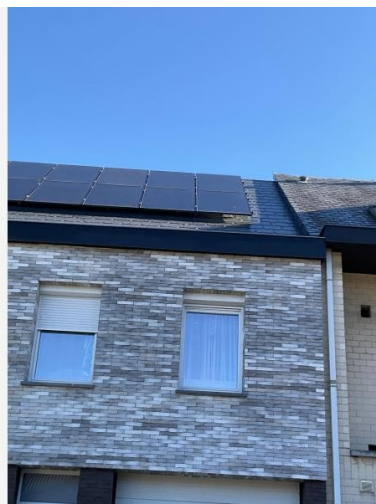
## Fiche 5: leien dak

Geen asbest

| Identificatiemethode | De asbestdeskundige gebruikt een bewijsdocument andere dan een bestaande laboanalyse, met bevestiging door vaststelling en expertise en dit zonder monstername. |

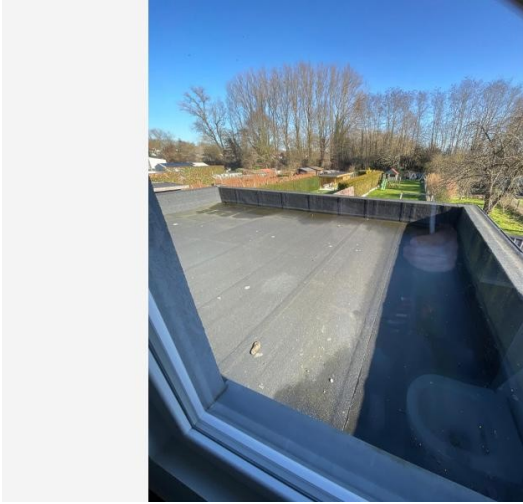
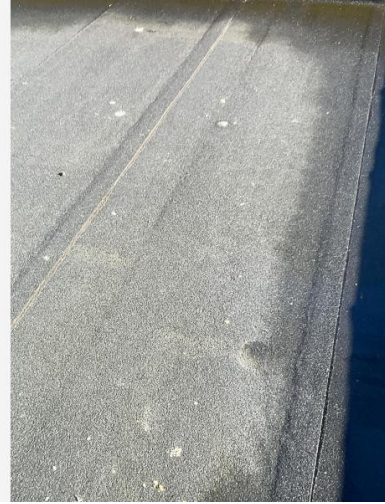
## Fiche 6: roofing dak

Geen asbest

| Opmerking | GESchatte heoveelheid. Er kan enkel een uitspraak gedaan worden over de bovenste laag. Mogelijks bevinden er zich nog enkele lagen onder de toplaag. |

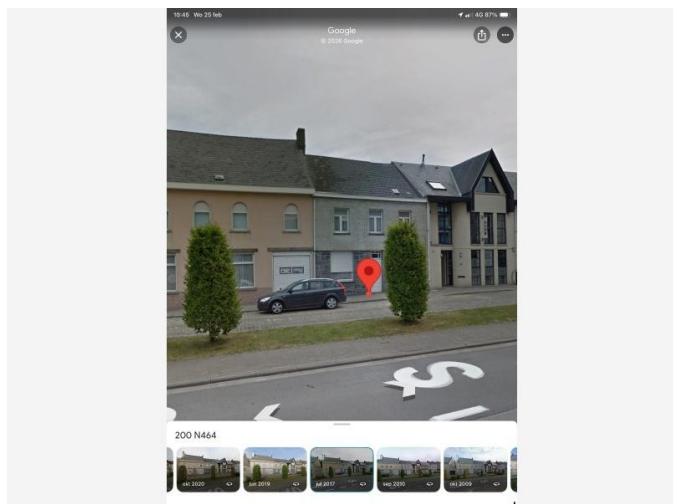
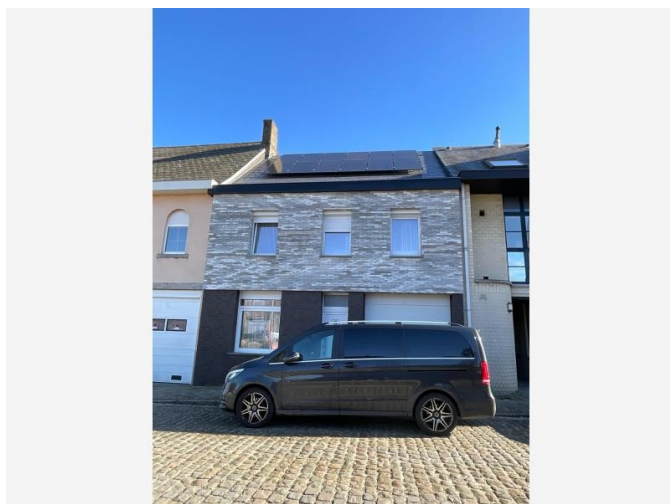
### Fiche 7: Nieuw dak 2024

| Beschrijving | Notitie | Terug te vinden op plannen |
|---|---|---|
| Fiche 7: Nieuw dak 2024 | - | - |

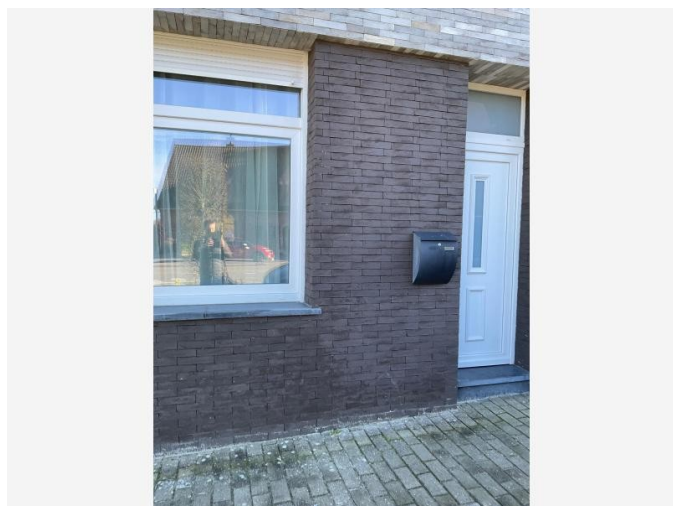
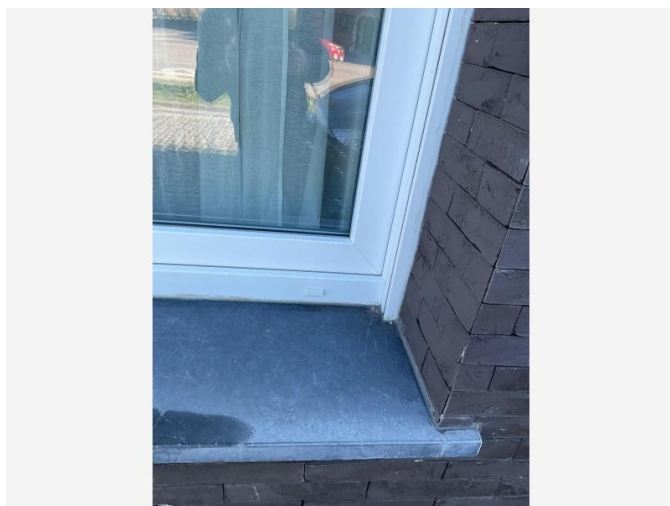
### Fiche 8: mastiek type: siliconen

| Beschrijving | Notitie | Terug te vinden op plannen |
|---|---|---|
| Fiche 8: mastiek type: siliconen | Aanwezig in alle ramen, buiten de andere aangeduide types. | - |

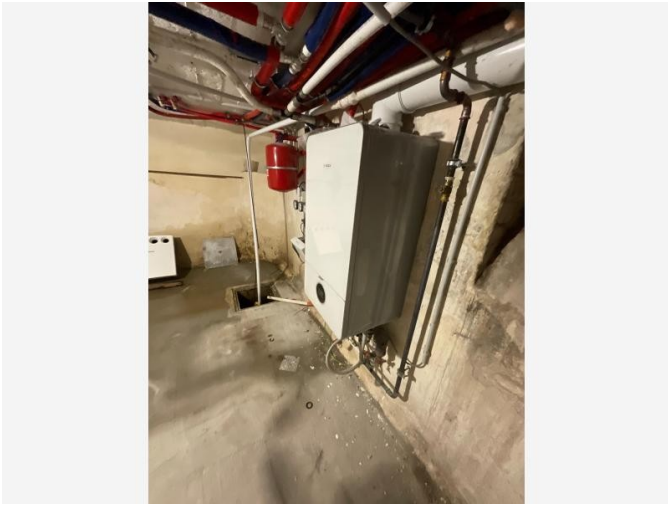
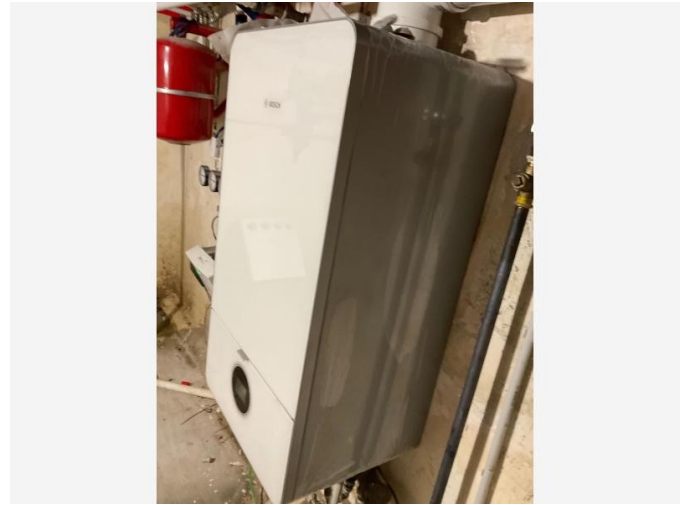
## Fiche 9: Ketel van na 2001

| Beschrijving | Notitie | Terug te vinden op plannen |
|---|---|---|
| Fiche 9: Ketel van na 2001 | Deze ketel is van na 2001 en kan dus geen asbest verdachte materialen bevatten. | - |

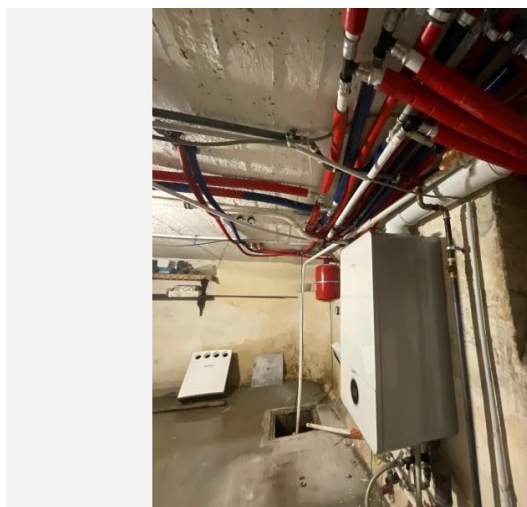
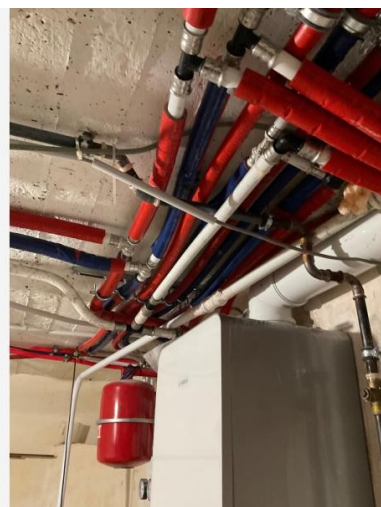
### Fiche 12: buisisolatie verwarmingsbuizen: niet asbestverdacht

| Beschrijving | Notitie | Terug te vinden op plannen |
|---|---|---|
| Fiche 12: buisisolatie verwarmingsbuizen: niet asbestverdacht | Deze toepassing is niet asbest verdacht. | - |
