# Asbestinventarisatattest

Heldergemstraat 138, 9450 Haaltert

Attestnummer : 20260212-000244.000

Uitgegeven op : 12.02.2026

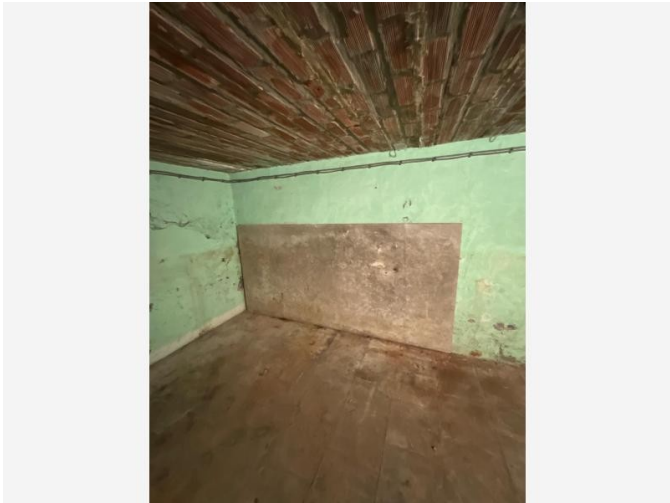
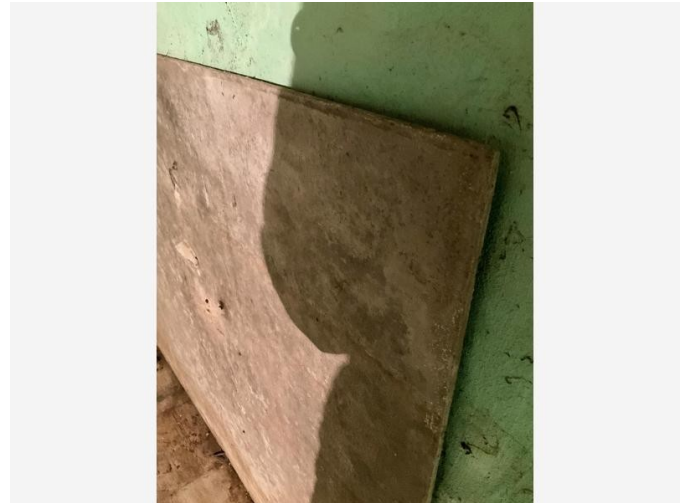
## Conclusie

Het asbestmateriaal valt onder de mijlpaal van 2040.

**Dringend verwijderen**

| Beschrijving | Afval asbestcement |
| Asbestmaterialen | <ul style="list-style-type: none"><li>Dak- en gevelbekleding - Plaat</li></ul> |
| Hoeveelheid (gewicht - aantal) | <ul style="list-style-type: none"><li>25,00 kg - 1 stuk</li></ul> |

- Verwijder het asbestafval.
- Voer bijkomende staalname(s) uit.

- Eenvoudige handelingen: mag via doe-het-zelf of door werknemer(s) met opleidingsattest eenvoudige handelingen  
Het afval ligt los & kan in zijn geheel worden verwijderd.

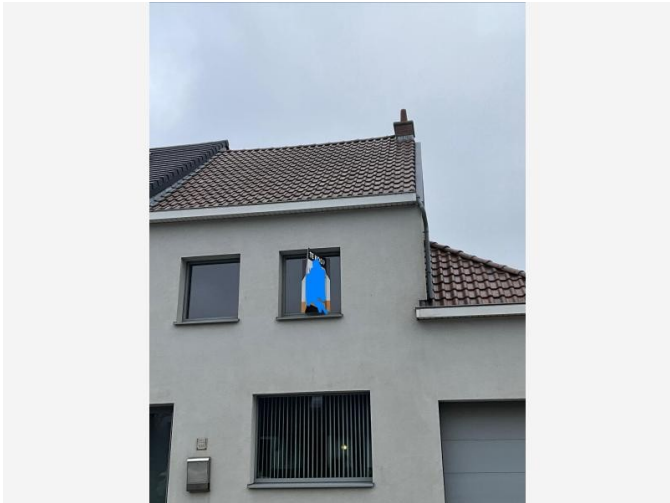
**Reden:** Het te onderzoeken materiaal situeert zich hoger dan 3,50 m te rekenen vanaf een veilige ondergrond

**Uitleg van de asbestdeskundige:** De schouwopening bevindt zich op meer dan 3,5m hoogte & is hierdoor niet inspecteerbaar.

Bij werken, of wanneer met een hoogtewerker de schouw inspecteerbaar is, nakijken of hier asbesthoudende materialen aanwezig zijn.

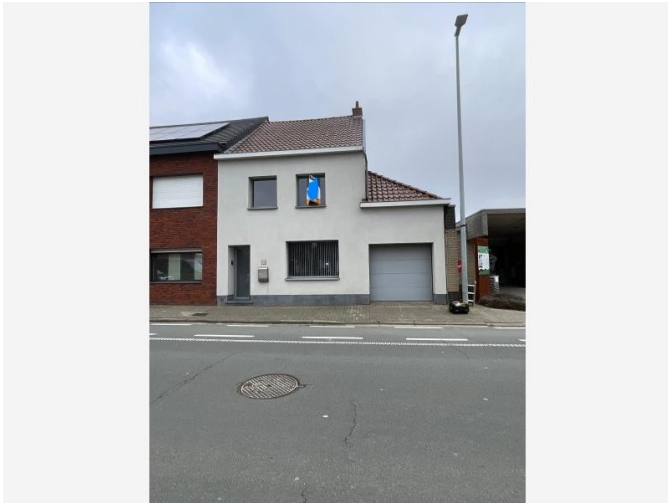
Bouwjaar: 2010

*Constructies gebouwd vanaf 2001 moeten niet onderzocht worden*

| Opmerking | Op de historische beelden is te zien dat de crepi van minstens na 2009 is. |

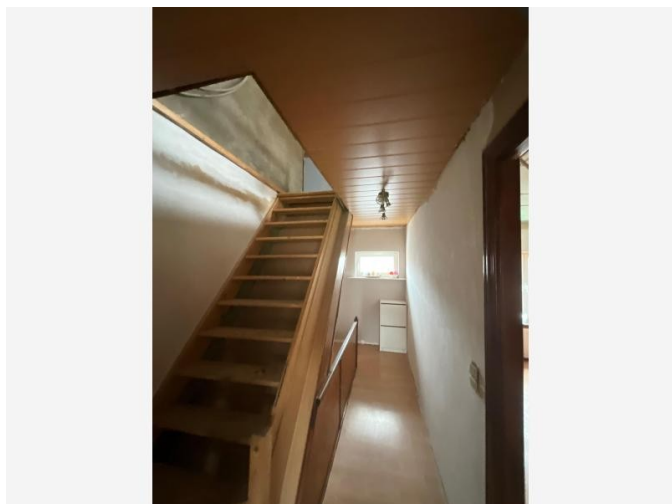
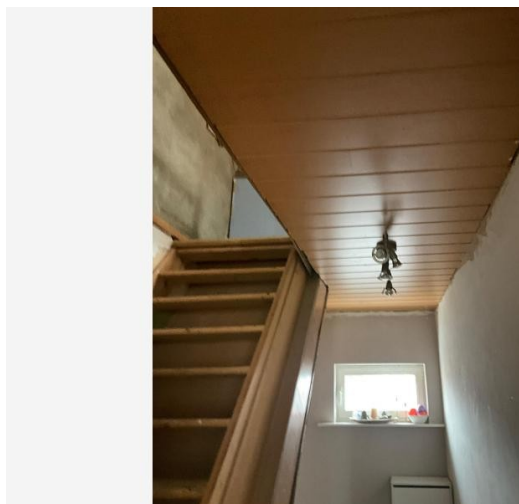
De aangeduide plafonds bestaan uit gyproc/hout en zijn bijgevolg niet asbesthoudend.

Mogelijks zit hierachter nog pleisterwerk, mocht dit bij werken vrijkomen kan bijkomende monstername uitgevoerd worden.

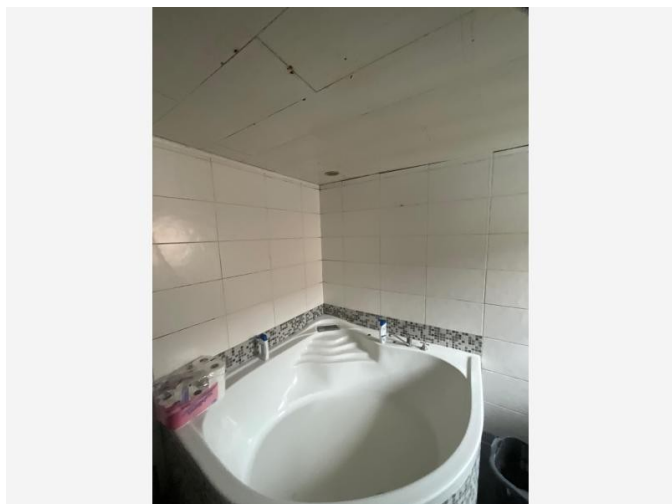
Wandtegels werden in het verleden vaak met een asbesthoudende lijm geplaatst.

Tijdens een niet-destructief onderzoek kan de lijm laag niet geïnspecteerd worden.

Bij werken nakijken & eventueel bijkomende monstername uitvoeren.

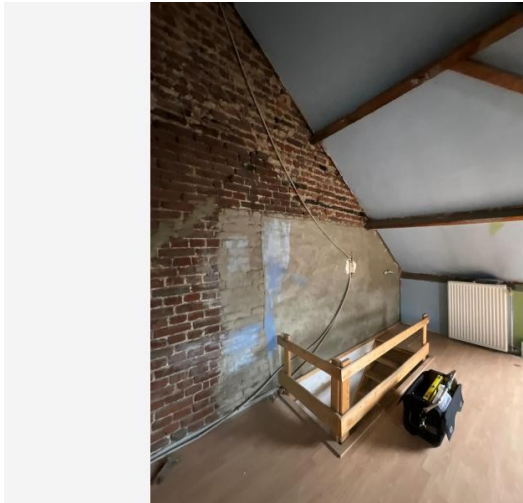
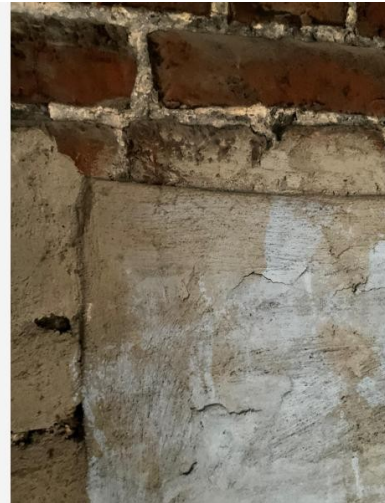
## Fiche 7: Cement smeerlaag

Geen asbest

| # | Type | Referentie | Resultaat |
|---|---|---|---|
| 7.1 | Mengmonster | Mm11 | Geen asbest |

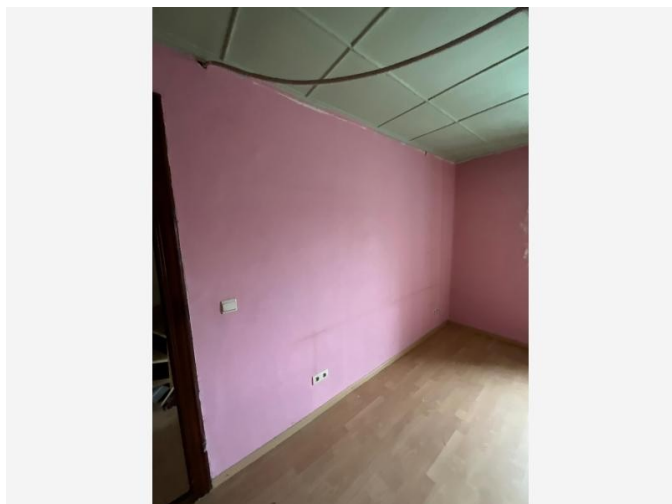
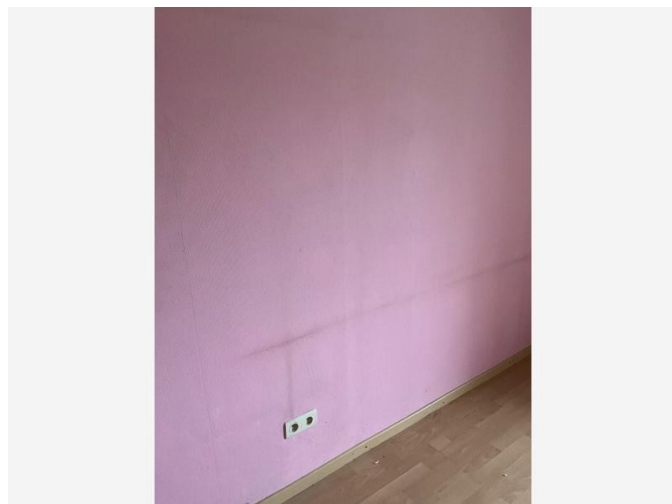
## Fiche 8: Pleisterwerk wanden

Geen asbest

| # | Type | Referentie | Resultaat |
|---|---|---|---|
| 8.1 | Mengmonster | MM01 | Geen asbest |

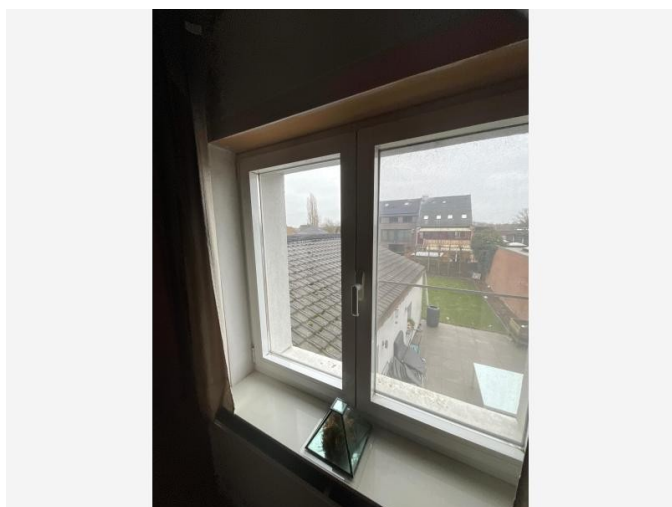
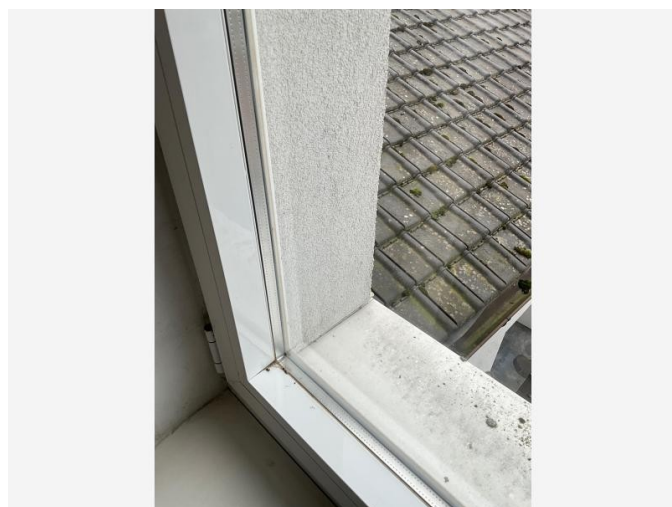
### Fiche 9: Siliconen mastiek + kit niet-asbestverdacht

| Beschrijving | Notitie | Terug te vinden op plannen |
|---|---|---|
| Fiche 9: Siliconen mastiek + kit niet-asbestverdacht | De afdichting van & rond de ramen bestaat uit siliconen & is niet asbestverdacht. | - |

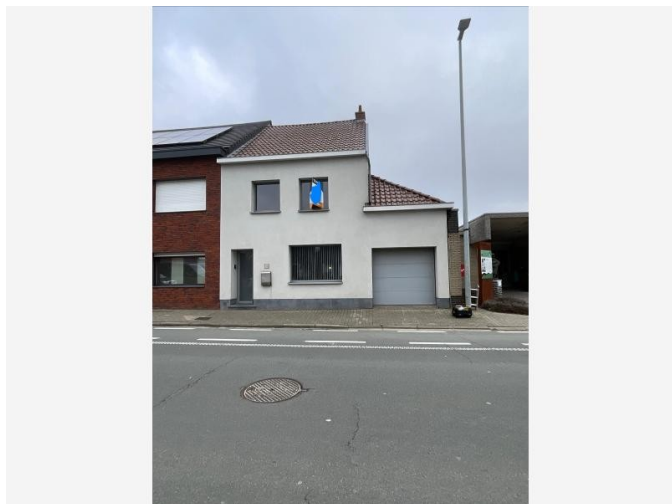
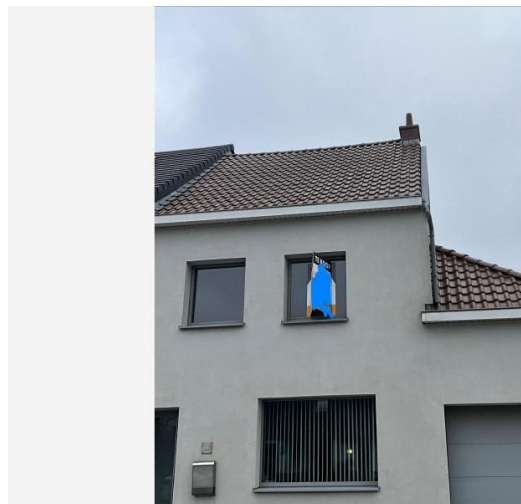
## Fiche 10: Dakbedekking (anders dan leien of golfplaten)

| Beschrijving | Notitie | Terug te vinden op plannen |
|---|---|---|
| Fiche 10: Dakbedekking (anders dan leien of golfplaten) | De dakbedekking bestaat uit pannen en is niet asbestverdacht. | Plan 1.1: Niv2 |

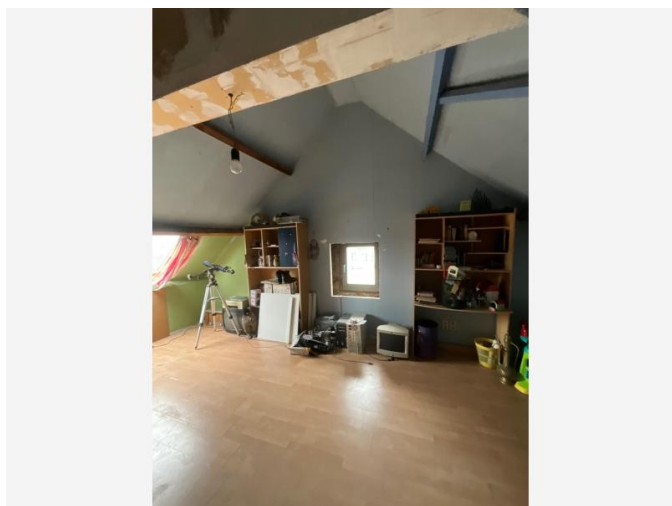
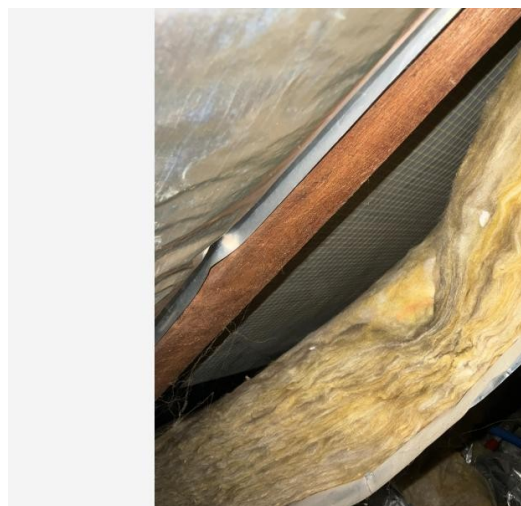
## Fiche 11: Kunststof onderdak

| Beschrijving | Notitie | Terug te vinden op plannen |
|---|---|---|
| Fiche 11: Kunststof onderdak | Het onderdak bestaat uit kunststof & is niet asbestverdacht. | Plan 1.1: Niv2<br>Plan 1.2: Niv1 |

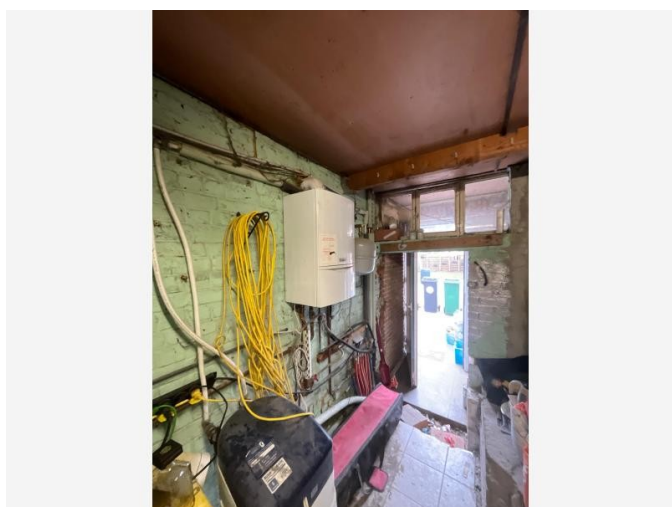
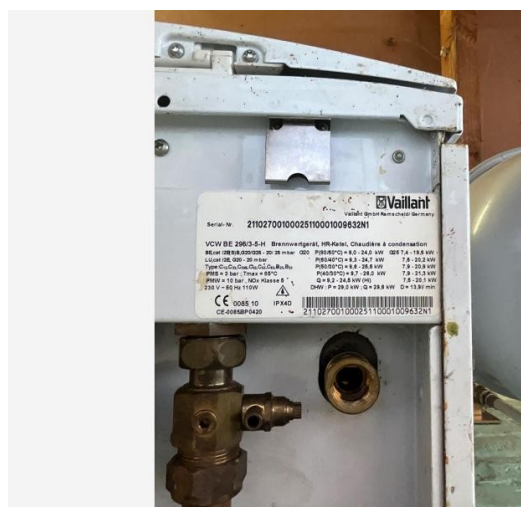
## Fiche 12: Nieuwe ketel

| Beschrijving | Notitie | Terug te vinden op plannen |
|---|---|---|
| Fiche 12: Nieuwe ketel | - Recente ketels bevatten geen asbesthoudende materialen. | - |
