Asbestinventarisatetest

Marialei 7/101, 2018 Antwerpen

Attestnummer : **20260225-000436.000**

Uitgegeven op : **25.02.2026**

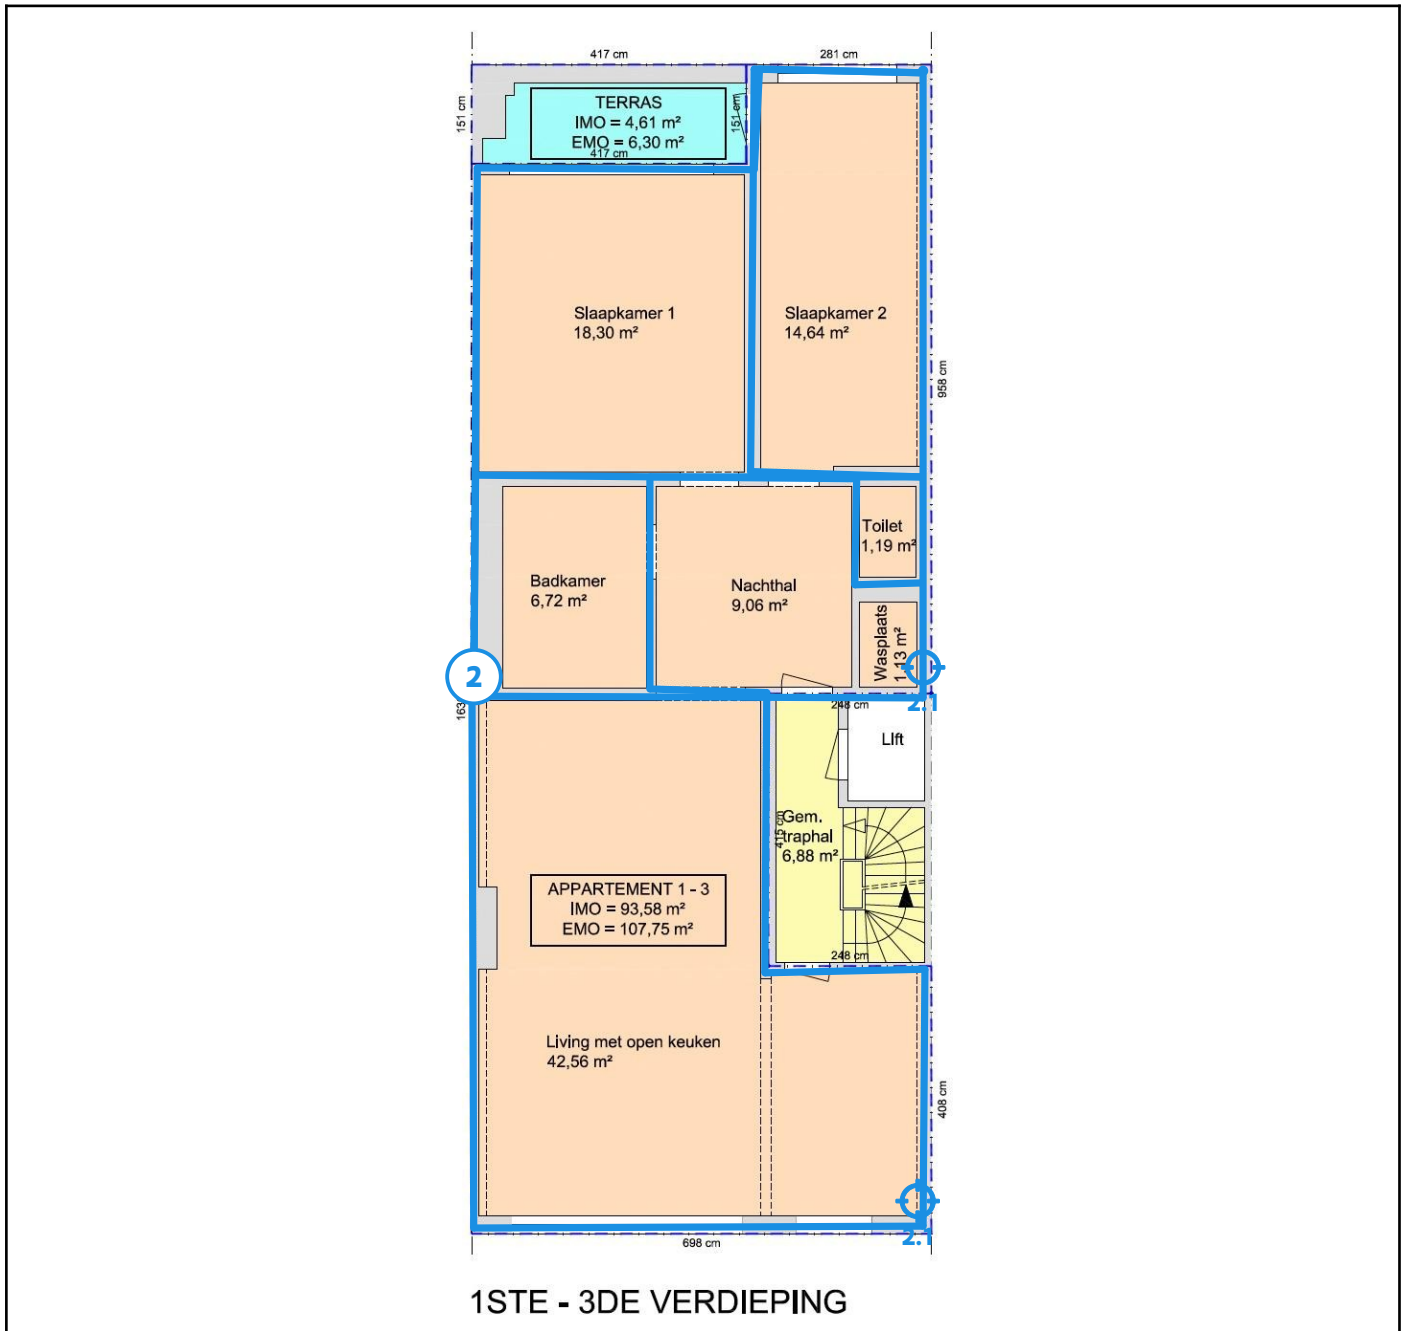
Plan 1.1: Verdieping

Beschrijving	Type	Actie
2. Pleisterwerk muren	Geen asbest	-
2.1 Code: MM01	Mengmonster	-

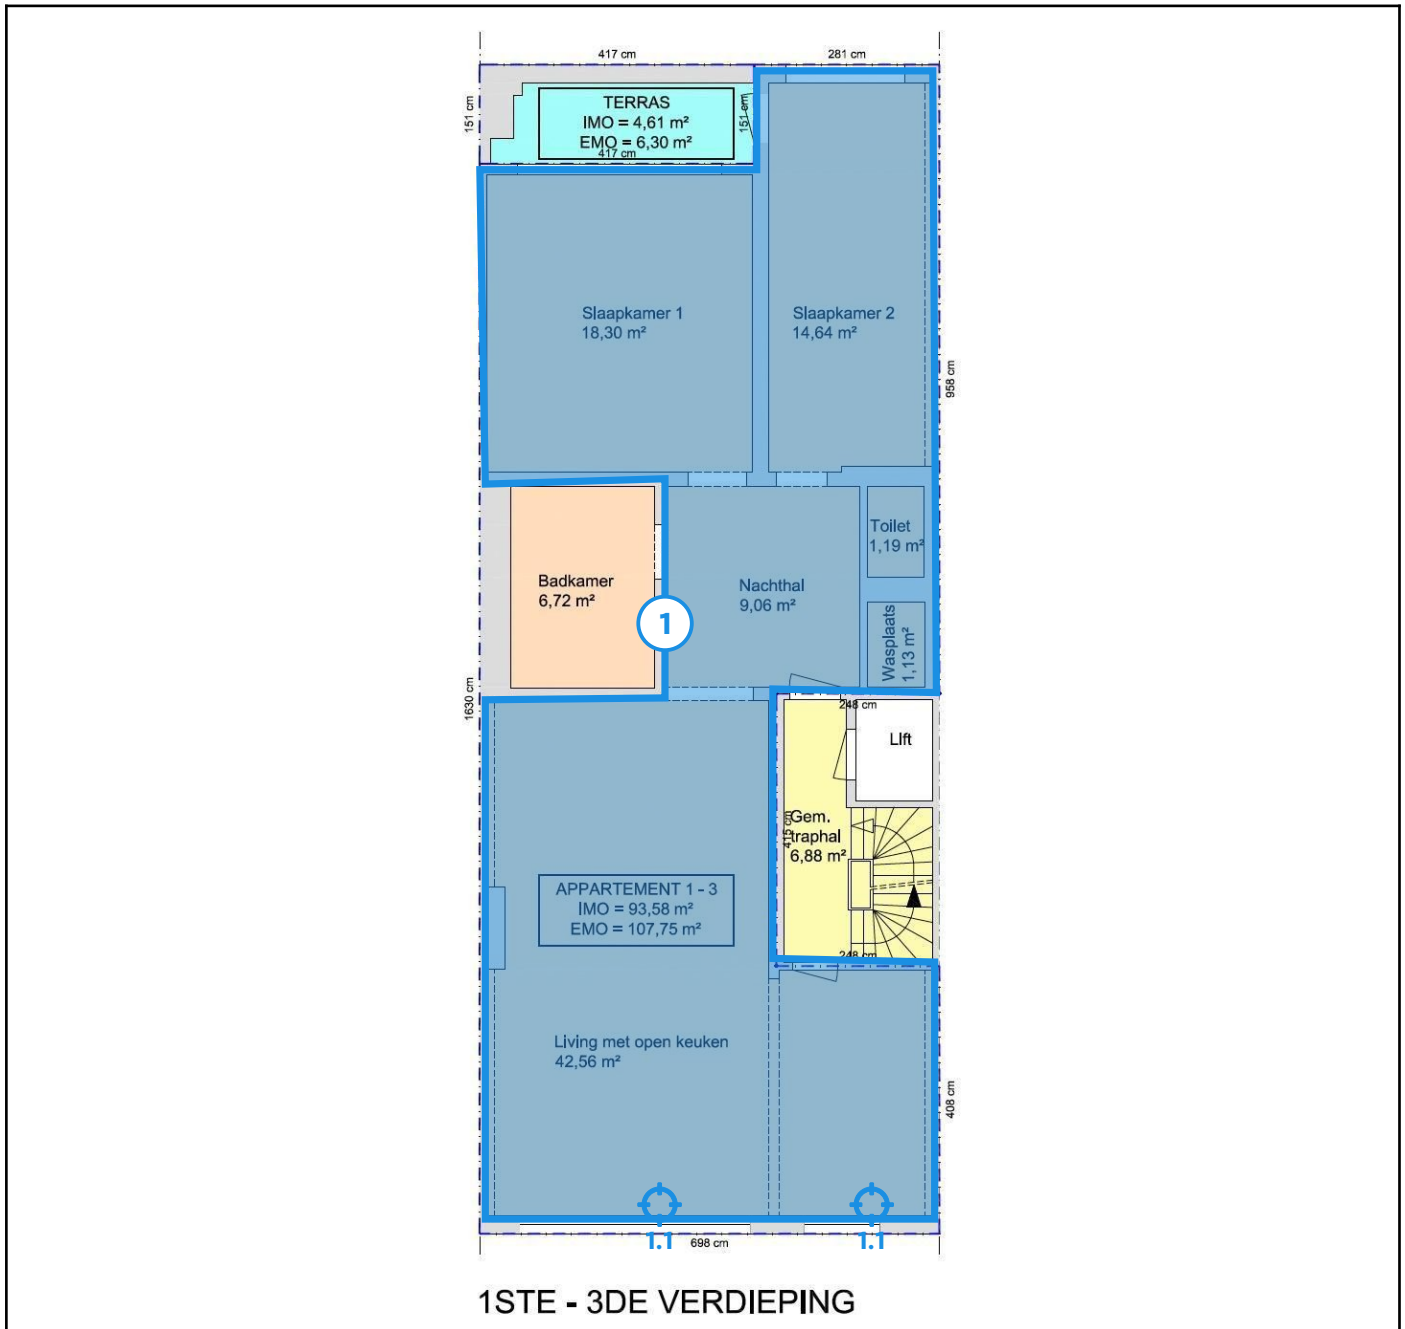
Plan 1.2: Verdieping (vloeren en plafonds)

Beschrijving	Type	Actie
1. Pleisterwerk plafonds	Geen asbest	-
1.1 Code: MM02	Mengmonster	-

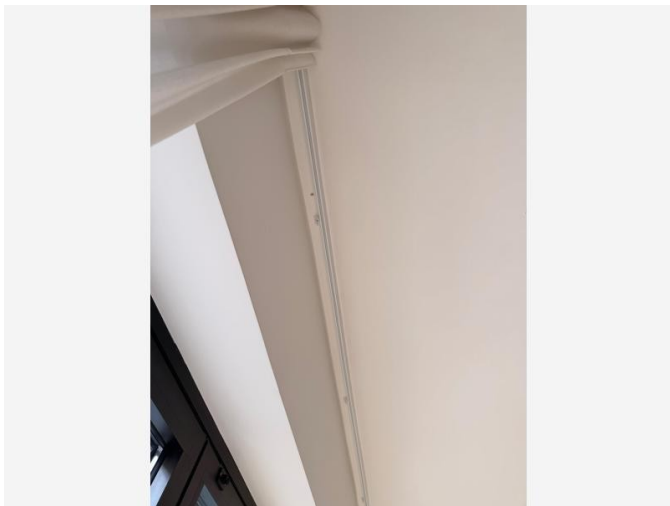
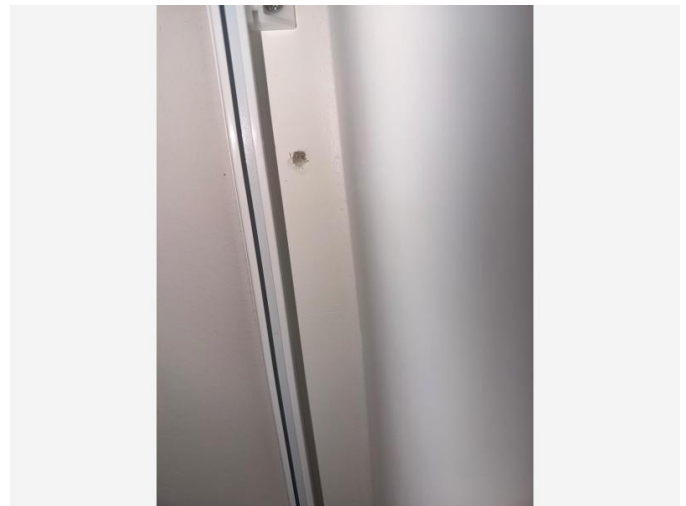
Conclusie

Geen asbest

#	Type	Referentie	Resultaat
1.1	Mengmonster	MM02	Geen asbest

Beschrijving	Pleisterwerk plafonds
Omgeving	Binnen
Primaire drager	Plafond
Bindmiddel van materiaal	Gips - kalk
Gebondenheid op basis van bindmiddel	Niet-hechtgebonden
Hoeveelheid (oppervlakte - dikte - aantal)	• 150,00 m ² - 1,00 cm - 1 stuk
Totaal volume	1,50 m ³
Identificatiemethode	Een monstername door de asbestdeskundige met laboanalyse door een asbestlabo.
Destructieve handeling voor identificatie	Nee
Opmerking	Hoeveelheid asbest in het pleisterwerk werd niet bepaald aangezien er geen asbest werd teruggevonden in het mengstaal.

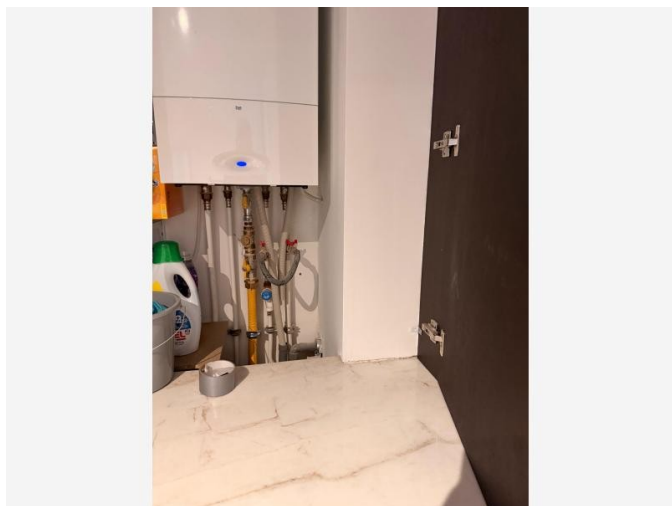
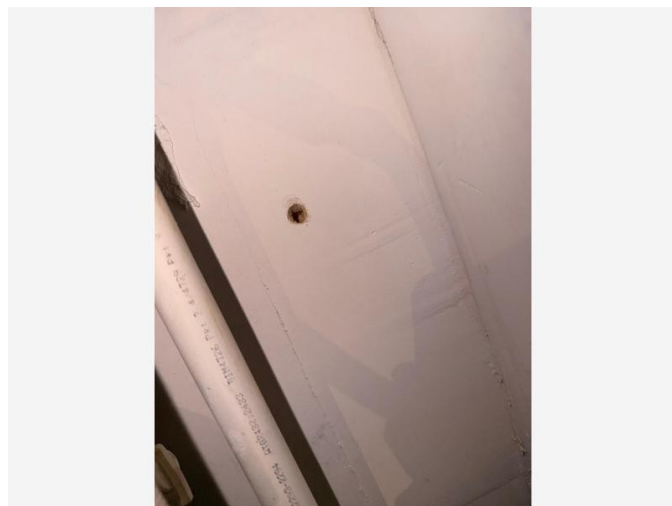
Conclusie

Geen asbest

#	Type	Referentie	Resultaat
2.1	Mengmonster	MM01	Geen asbest

Beschrijving	Pleisterwerk muren
Omgeving	Binnen
Primaire drager	Binnenwand
Bindmiddel van materiaal	Gips - kalk
Gebondenheid op basis van bindmiddel	Niet-hechtgebonden
Hoeveelheid (oppervlakte - dikte - aantal)	• 300,00 m ² - 1,00 cm - 1 stuk
Totaal volume	3,00 m ³
Identificatiemethode	Een monstername door de asbestdeskundige met laboanalyse door een asbestlabo.
Destructieve handeling voor identificatie	Nee
Opmerking	Hoeveelheid asbest in het pleisterwerk werd niet bepaald aangezien er geen asbest werd teruggevonden in het mengstaal.

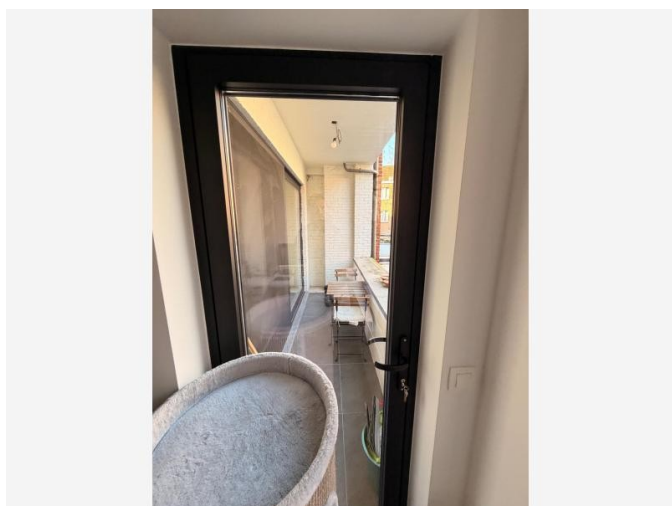
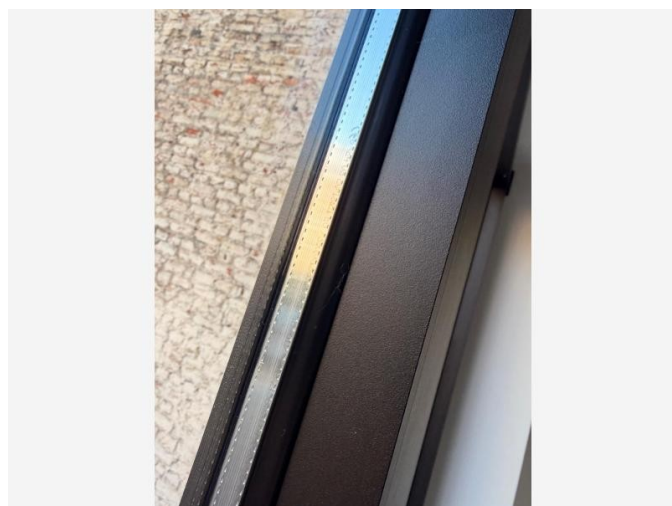
Beschrijving	Notitie	Terug te vinden op plannen
Fiche 3: Afdichtingsmateriaal schrijnwerk	-	-
Fiche 4: Stookketel	-	-
