# Asbestinventarisatetest

Laarbeeklaan 42/3, 1731 Asse

Attestnummer : **20260226-000400.000**

Uitgegeven op : **26.02.2026**

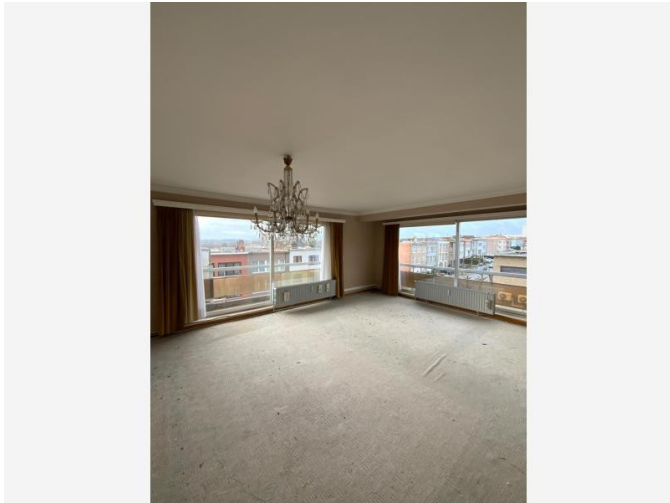
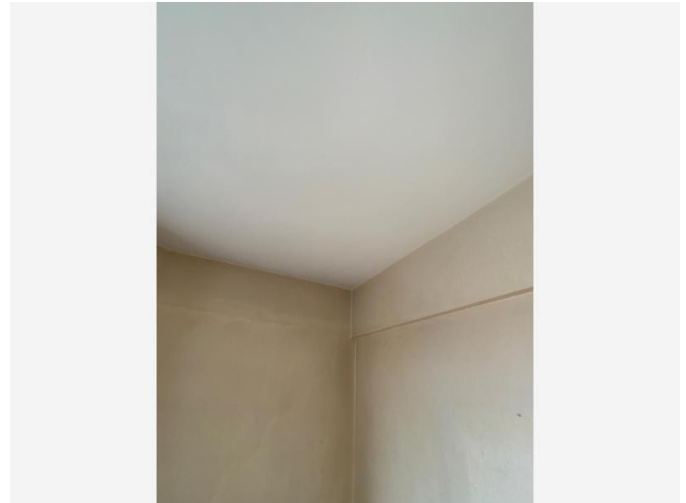
## Fiche 1: Pleisterwerk plafonds

Geen asbest

| # | Type | Referentie | Resultaat |
|---|---|---|---|
| 1.1 | Mengmonster | 23226-Plei-laar | Geen asbest |

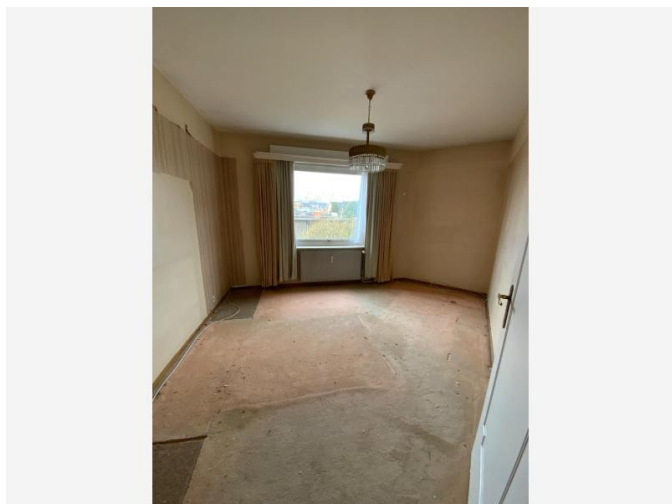
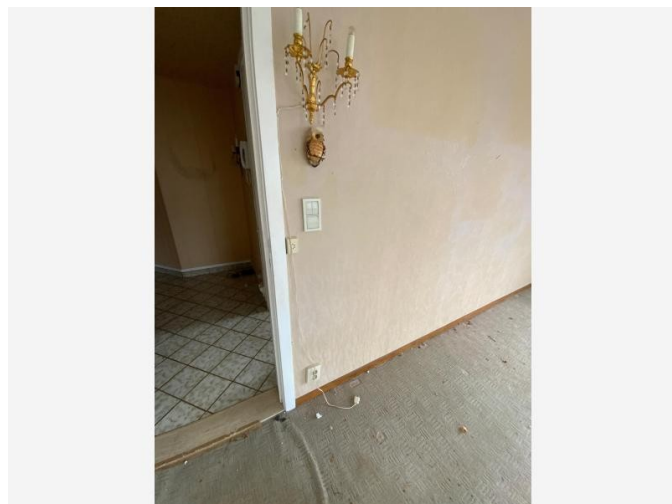
## Fiche 2: Pleisterwerk wanden

Geen asbest

| # | Type | Referentie | Resultaat |
|---|---|---|---|
| 2.1 | Mengmonster | 23226-plei-laar | Geen asbest |

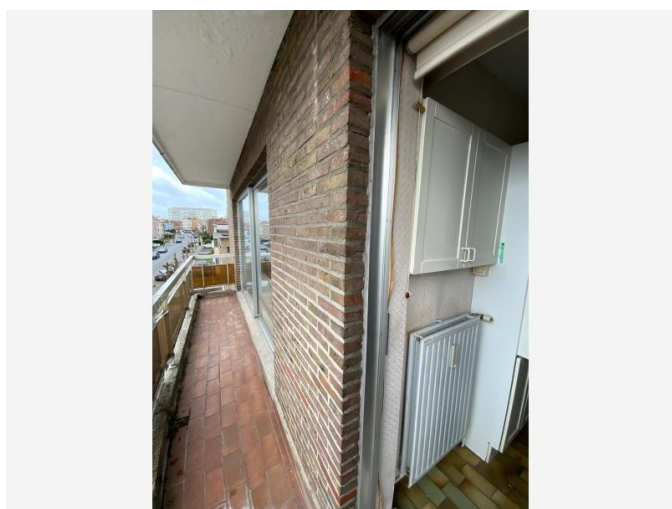
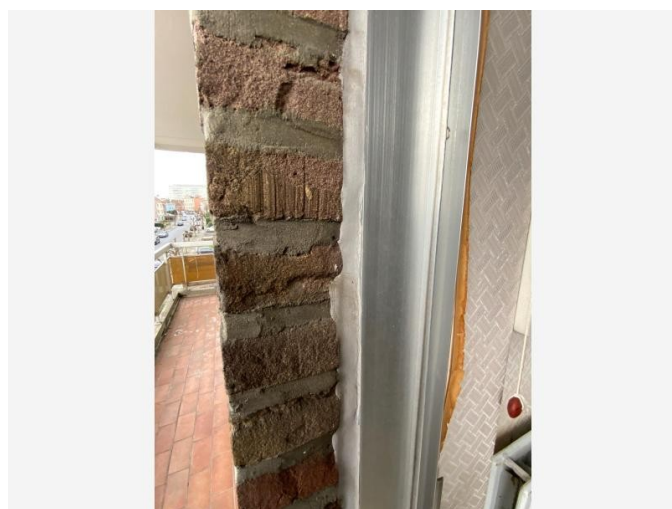
## Fiche 7: Mastiek (niet aanwezig)

| Beschrijving | Notitie | Terug te vinden op plannen |
|---|---|---|
| Fiche 7: Mastiek (niet aanwezig) | Er is geen asbestverdachte mastiek aanwezig. | - |
