# Asbestinventarisatetest

Petrus Ascanusstraat 24, 1730 Asse

Attestnummer : 20250317-000348.000

Uitgegeven op : 17.03.2025

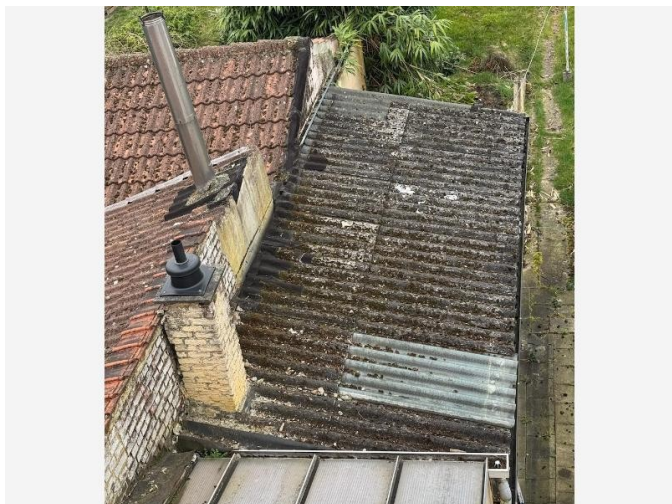
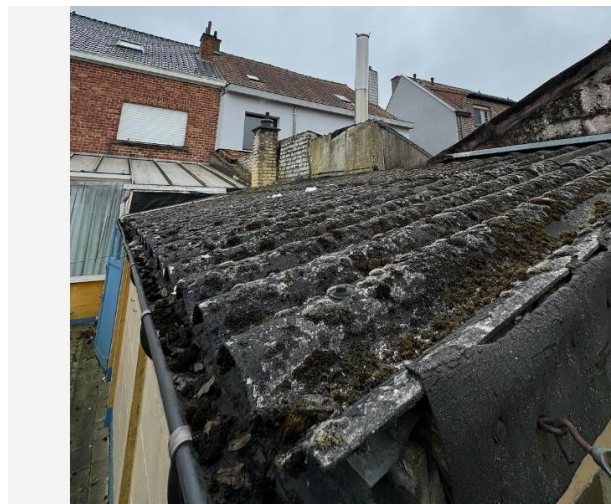
| Fiche 1: Schuur - golfplaten - dak..... | 19 |

Het asbestmateriaal valt onder de mijlpaal van 2034.

**Dringend verwijderen**

- Eenvoudige handelingen: enkel door erkend asbestverwijderaar  
De golfplaten bevinden zich in zeer slechte staat, laat dit verwijderen door een erkend asbestverwijderaar.

| Eindbeoordeling materiaalrisico | Hoog materiaalrisico en/of hoge kans op vezelvrijgave |

| Asbestsoort (vezeltype) | Crocidoliet aanwezig |
| Toestand van het materiaal | Zwaar beschadigd, zwaar verweerd |

- Verwijder dit asbestmateriaal zo snel mogelijk. Volg de toestand goed op.
- Hemelwater dat afspoelt van asbestcement daken of gevels kan asbestdeeltjes bevatten. Gebruik het enkel voor gesloten circuits (bv. spoelen toiletten). Reinig na het vervangen van het dak of de gevel de dakgoten en regenwaterput of -ton om asbesthoudend sediment of slib te verwijderen

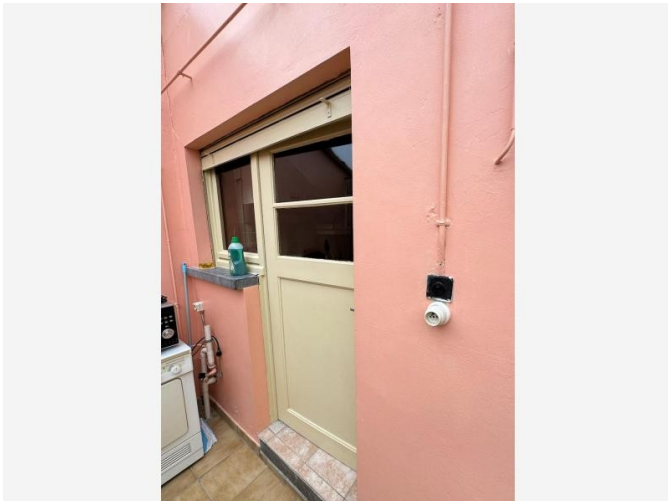
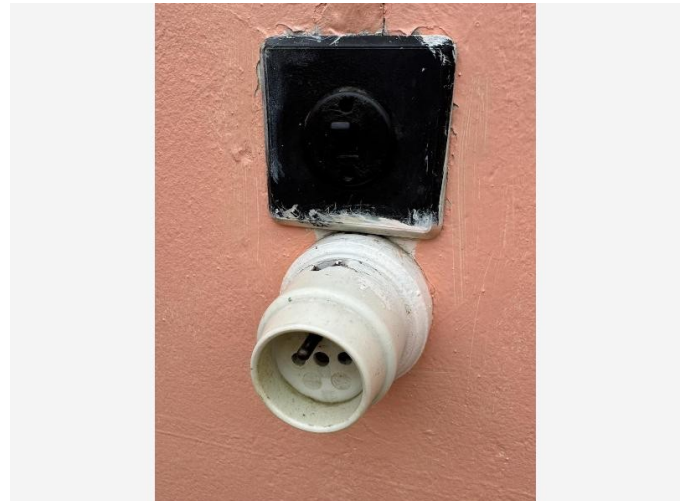
## Fiche 2: Woning - bakeliet - schakelaar/stopcontacten/zekering

Het asbestmateriaal valt onder de mijlpaal van 2040.

Zorgvuldig beheren

| Eindbeoordeling materiaalrisico | Laag materiaalrisico en/of verlaagde kans op vezelvrijgave |

| Asbestsoort (vezeltype) | Crocidoliet aanwezig |
| Toestand van het materiaal | Onbeschadigd, niet verweerd |

- Verwijder dit asbestmateriaal zo snel mogelijk. Volg de toestand goed op.

- Eenvoudige handelingen: mag via doe-het-zelf of door werknemer(s) met opleidingsattest eenvoudige handelingen  
Kan eenvoudig losgemaakt en dubbel verpakt worden weggevoerd.

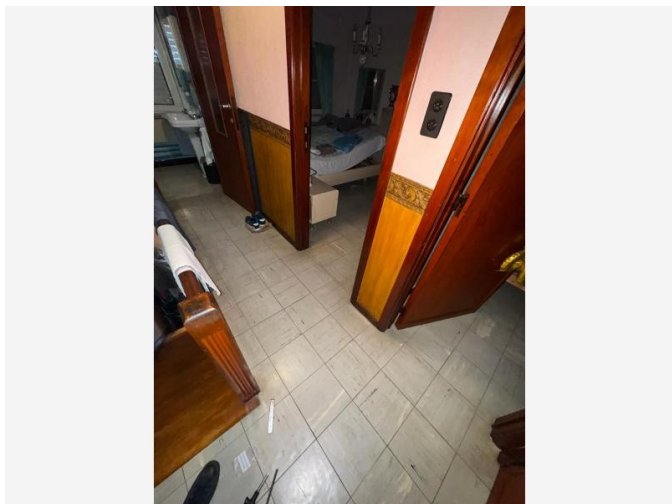
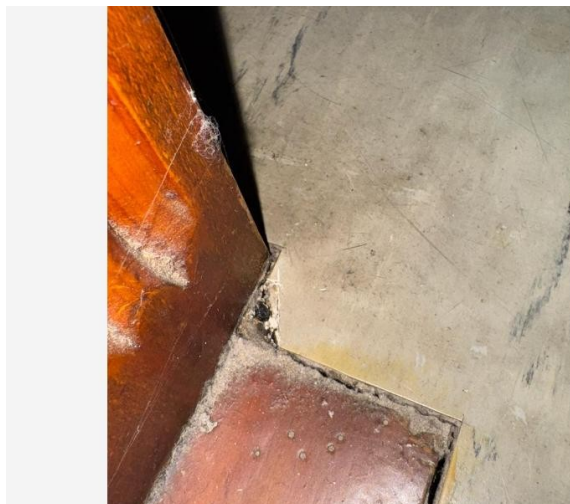
| Fiche 3: Woning - vinyltegels/lijm - vloer..... | 25 |

Het asbestmateriaal valt onder de mijlpaal van 2040.

Zorgvuldig beheren

| Eindbeoordeling materiaalrisico | Zeer laag materiaalrisico en/of zeer lage kans op vezelvrijgave |

| Asbestsoort (vezeltype) | Alleen chrysotiel |

| # | Type | Referentie | Resultaat |
|---|---|---|---|
| 3.1 | Puntmonster | MM04 | Chrysotiel |

- Verwijder dit asbestmateriaal zo snel mogelijk. Volg de toestand goed op.

- Hermetische zone (erkend asbestverwijderaar)  
De toepassing is gelijmd tegen de vloer, wat het moeilijk maakt om deze toepassing te verwijderen zonder vrijgave van asbestvezels. Roep de hulp in van een erkend asbestverwijderaar.

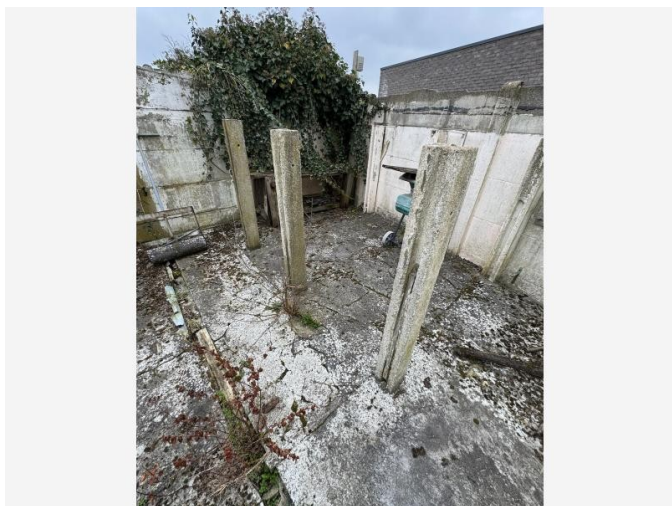
| Fiche 4: Tuin - cementpalen..... | 29 |

De cementpalen in de achtertuin kunnen asbestdeeltjes bevatten.

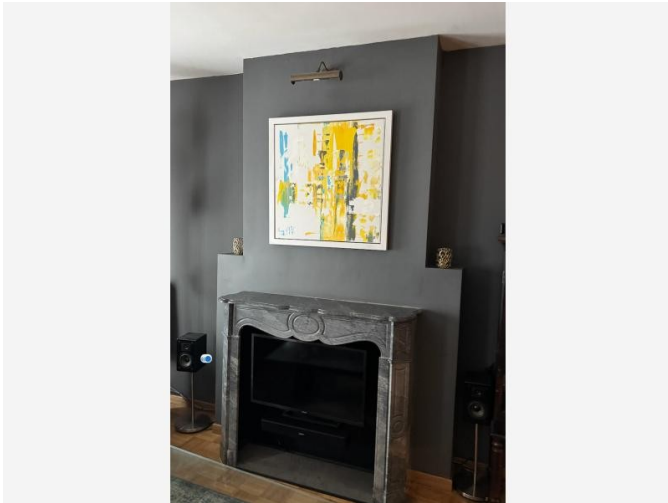
| Fiche 5: Woning - rookgasafvoer - haard..... | 30 |

In de rookgasafvoer kunnen zich asbesthoudende materialen bevinden, laat bij werken bijkomend onderzoek uitvoeren om de aanwezigheid van asbest uit te sluiten.

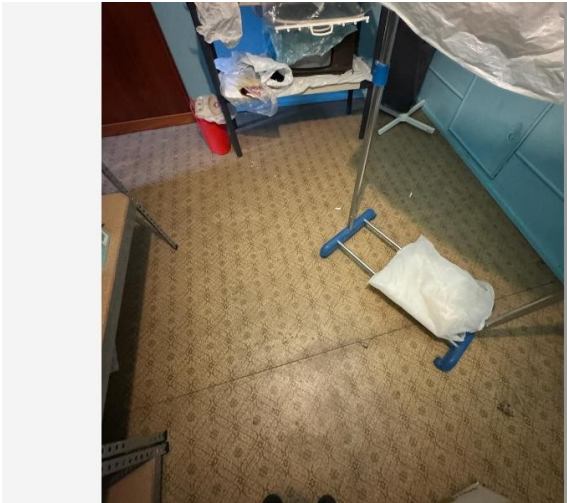
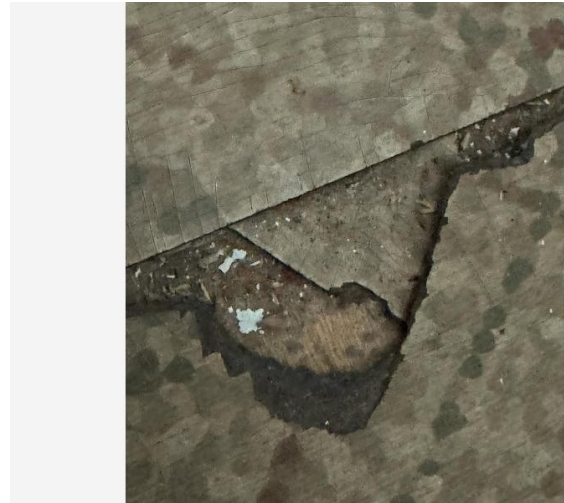
## Fiche 6: Woning - vloerzeil - punt

Geen asbest

| # | Type | Referentie | Resultaat |
|---|---|---|---|
| 6.1 | Puntmonster | MM03 | Geen asbest |

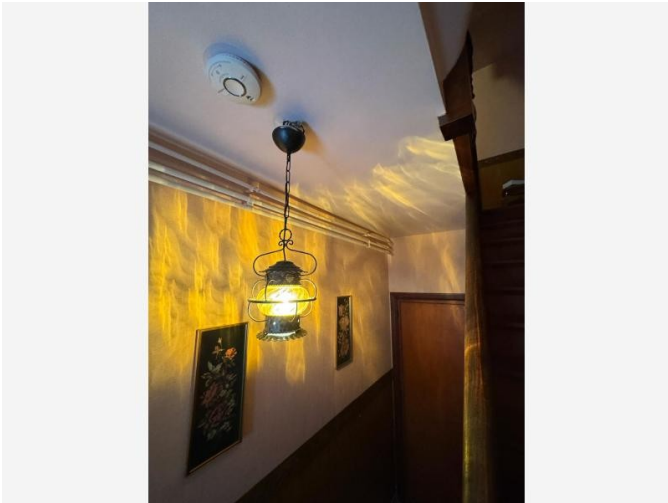
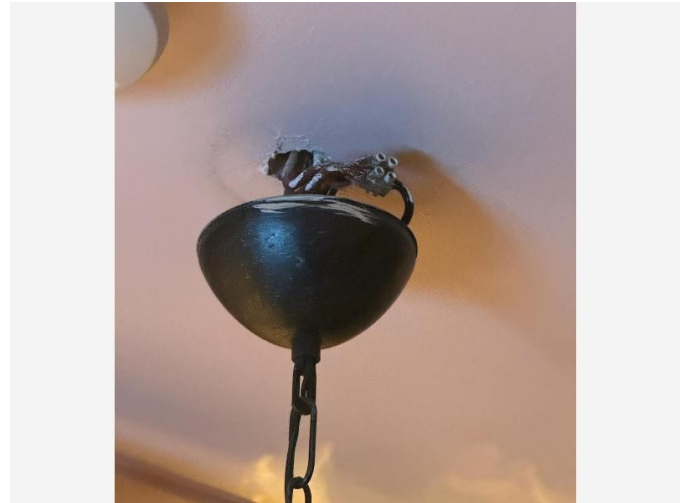
| Fiche 7: Woning - pleisterwerk - plafonds..... | 34 |

Geen asbest

| # | Type | Referentie | Resultaat |
|---|---|---|---|
| 7.1 | Mengmonster | MM02 | Geen asbest |

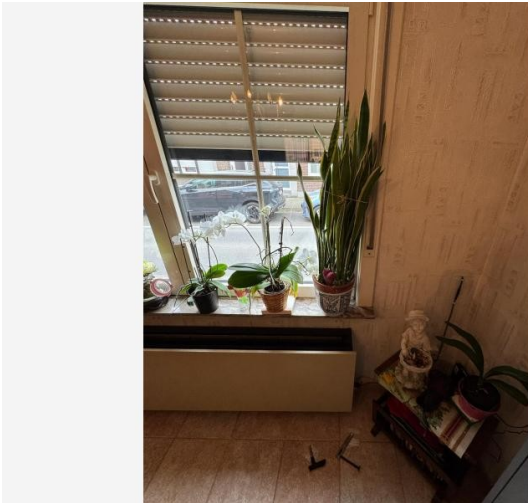
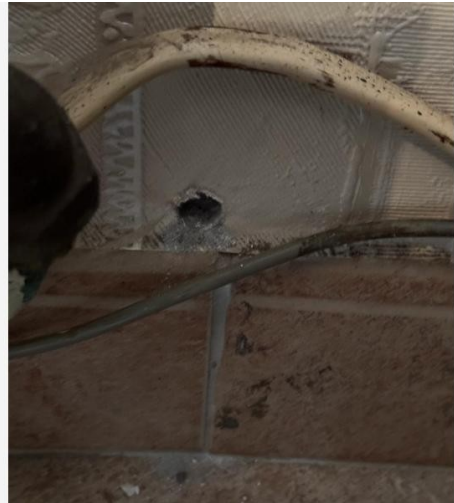
| Fiche 8: Woning - pleisterwerk - muren..... | 36 |

Geen asbest

| # | Type | Referentie | Resultaat |
|---|---|---|---|
| 8.1 | Mengmonster | MM01 | Geen asbest |
