# Asbestinventarisatattest

Bavegemstraat 38, 9860 Oosterzele

Attestnummer : 20251212-000281.000

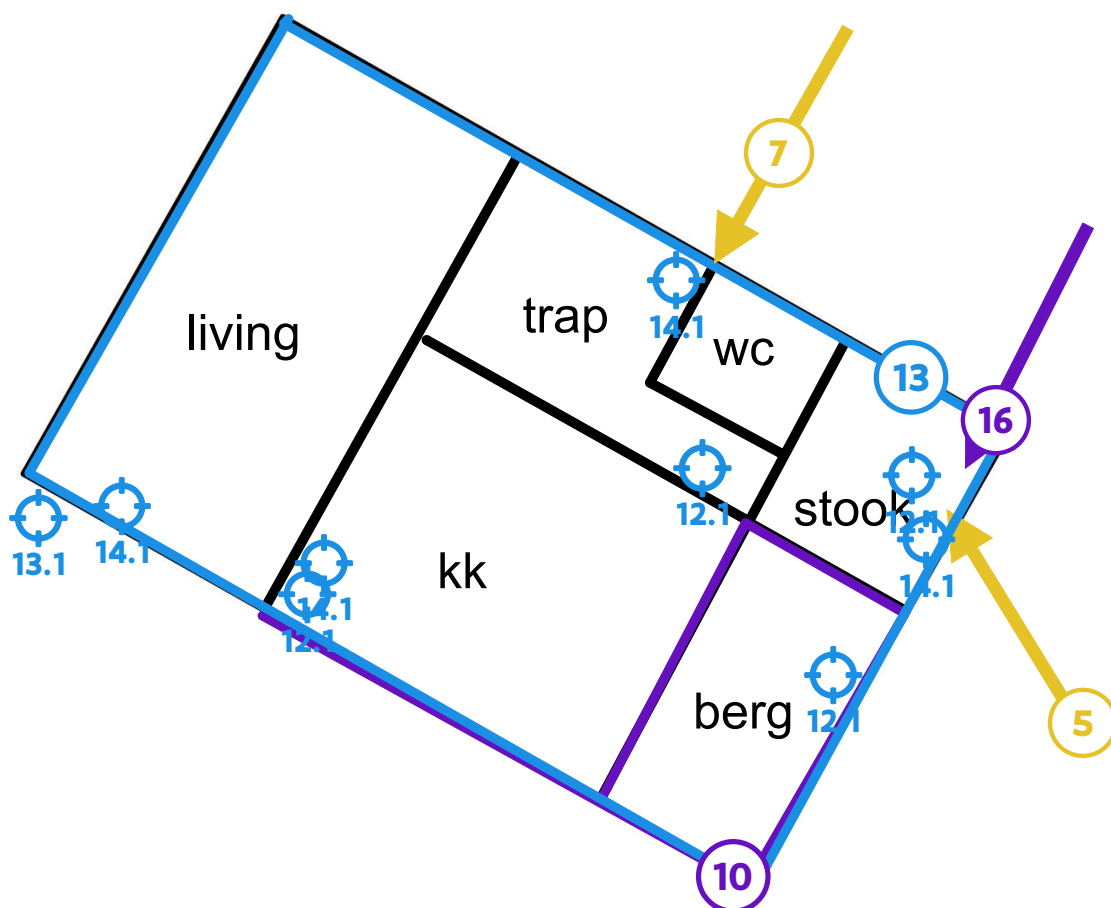
## Plan 1.1: Hoofdgebouw plan gvl

| Beschrijving | Type | Actie |
|---|---|---|
| 5. Bakeliet electra | Asbestmateriaal | Zorgvuldig beheren |
| 7. bakeliet zekeringkast | Asbestmateriaal | Zorgvuldig beheren |

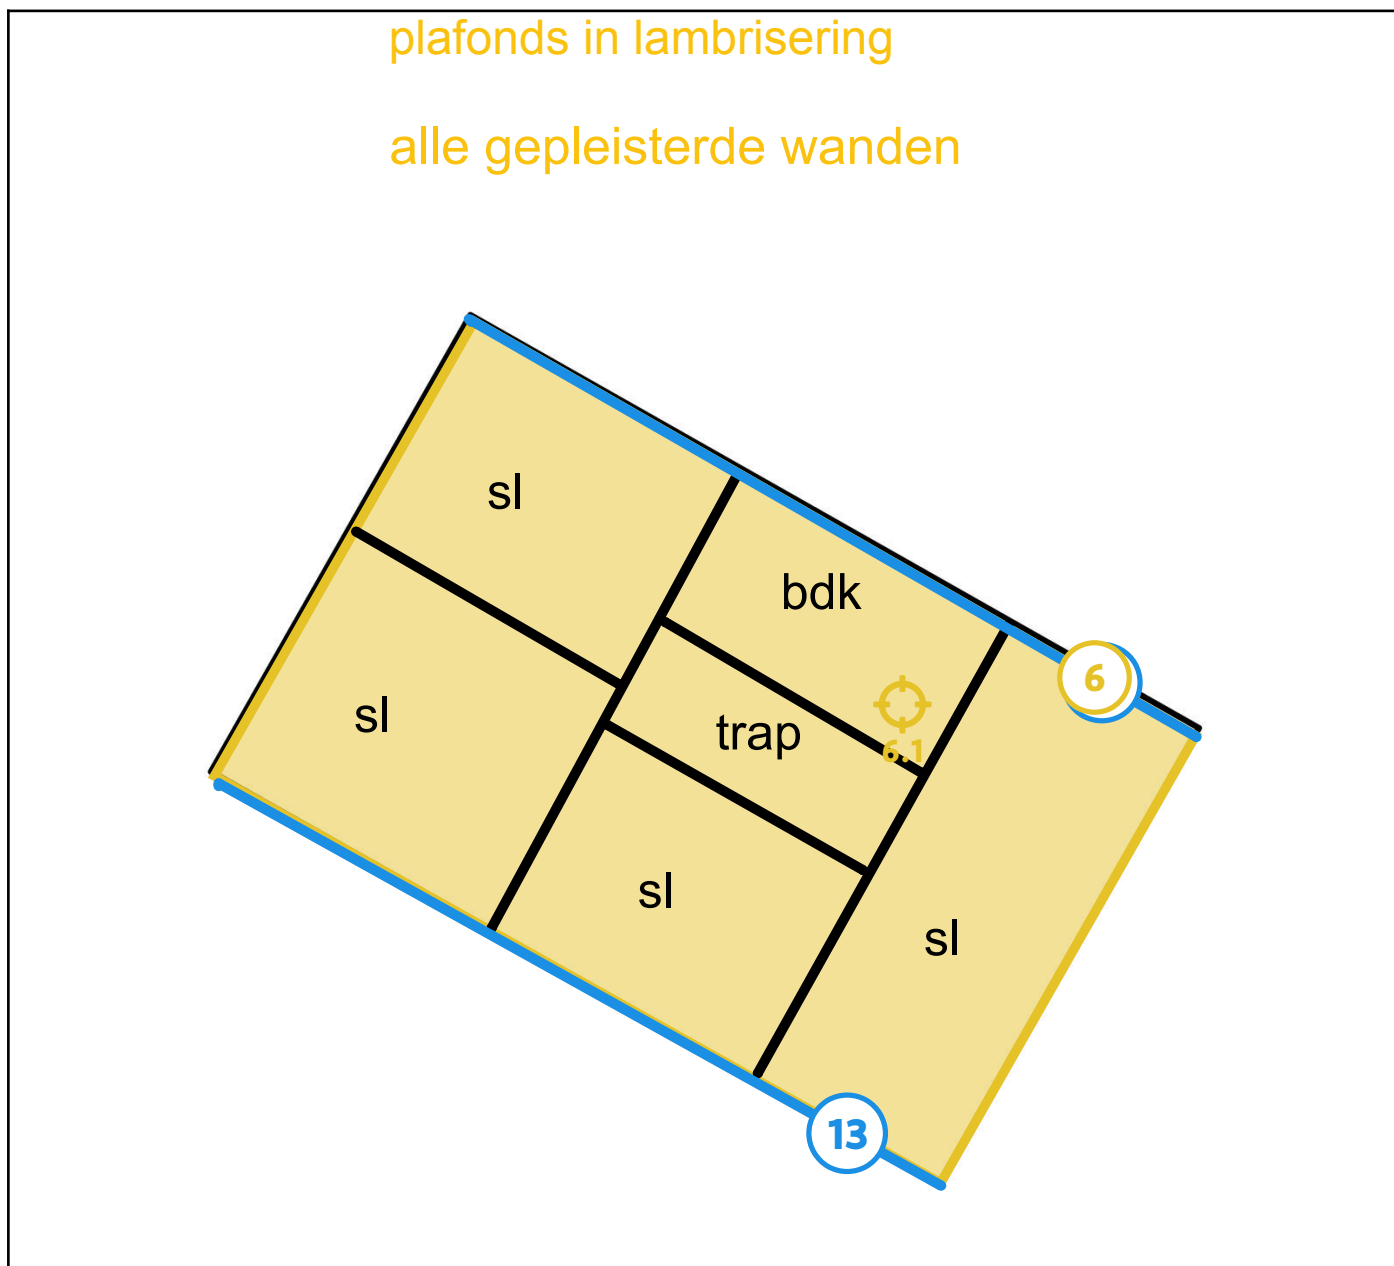
## Plan 1.2: Hoofdgebouw plan 1e

| Beschrijving | Type | Actie |
|---|---|---|
| 6. Colovinyl tegel | Asbestmateriaal | Zorgvuldig beheren |

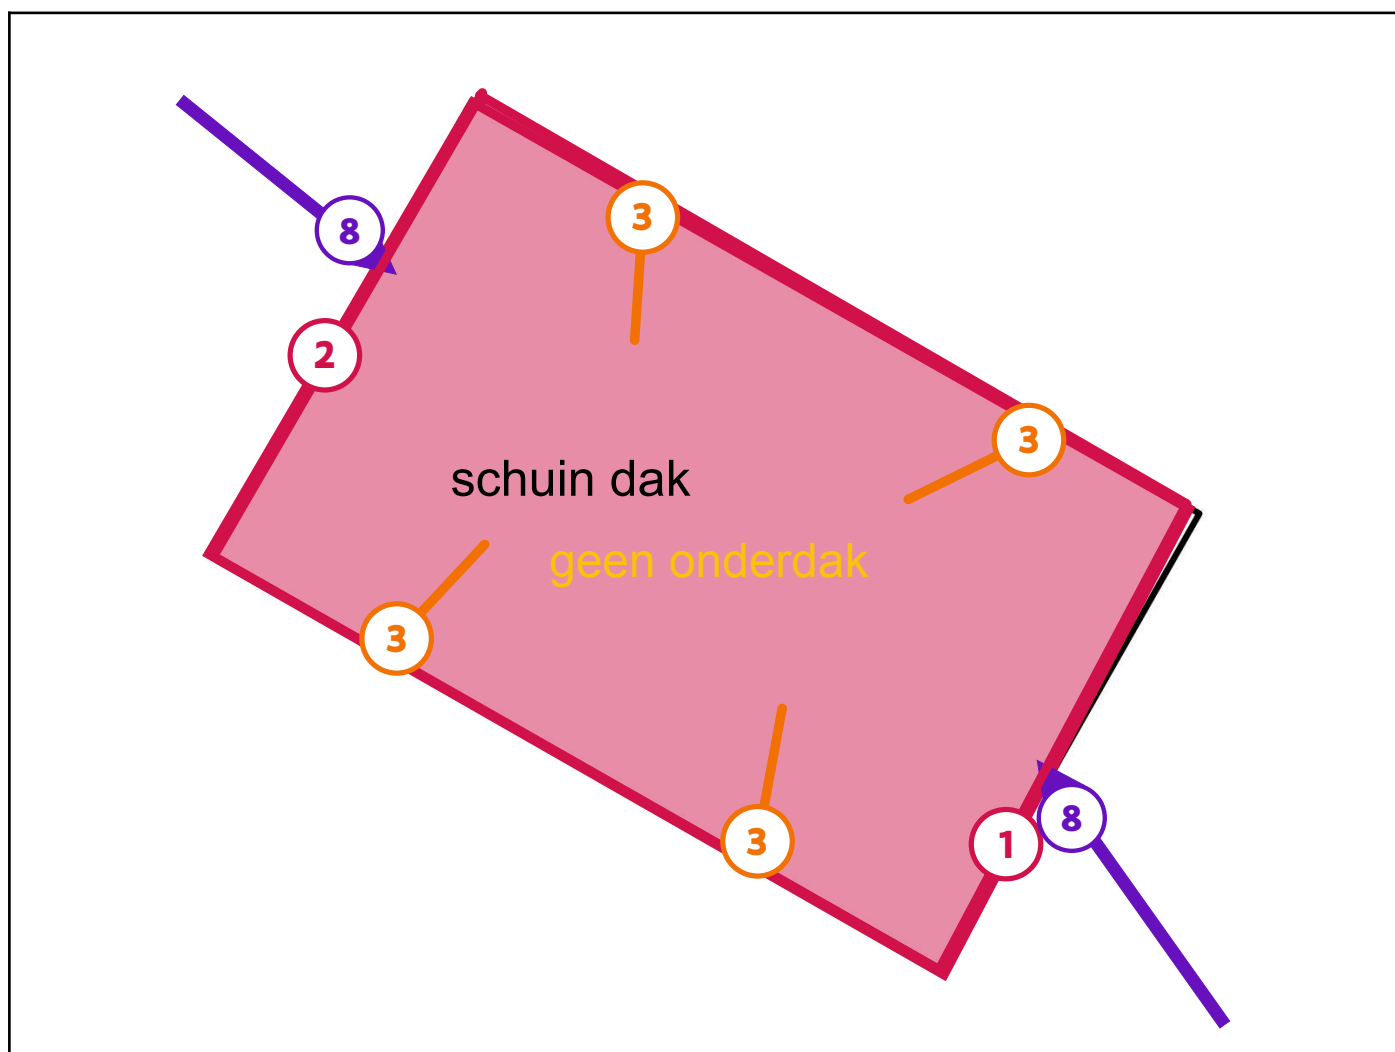
## Plan 1.3: Hoofdgebouw plan dak

| Beschrijving | Type | Actie |
|---|---|---|
| 1. Sediment en slib in goot | Asbestmateriaal | Dringend verwijderen |
| 2. leien dak | Asbestmateriaal | Dringend verwijderen |
| 3. Leien gevel | Asbestmateriaal | Verwijderen |
| 8. Binnenkant schouw | Beperking | - |

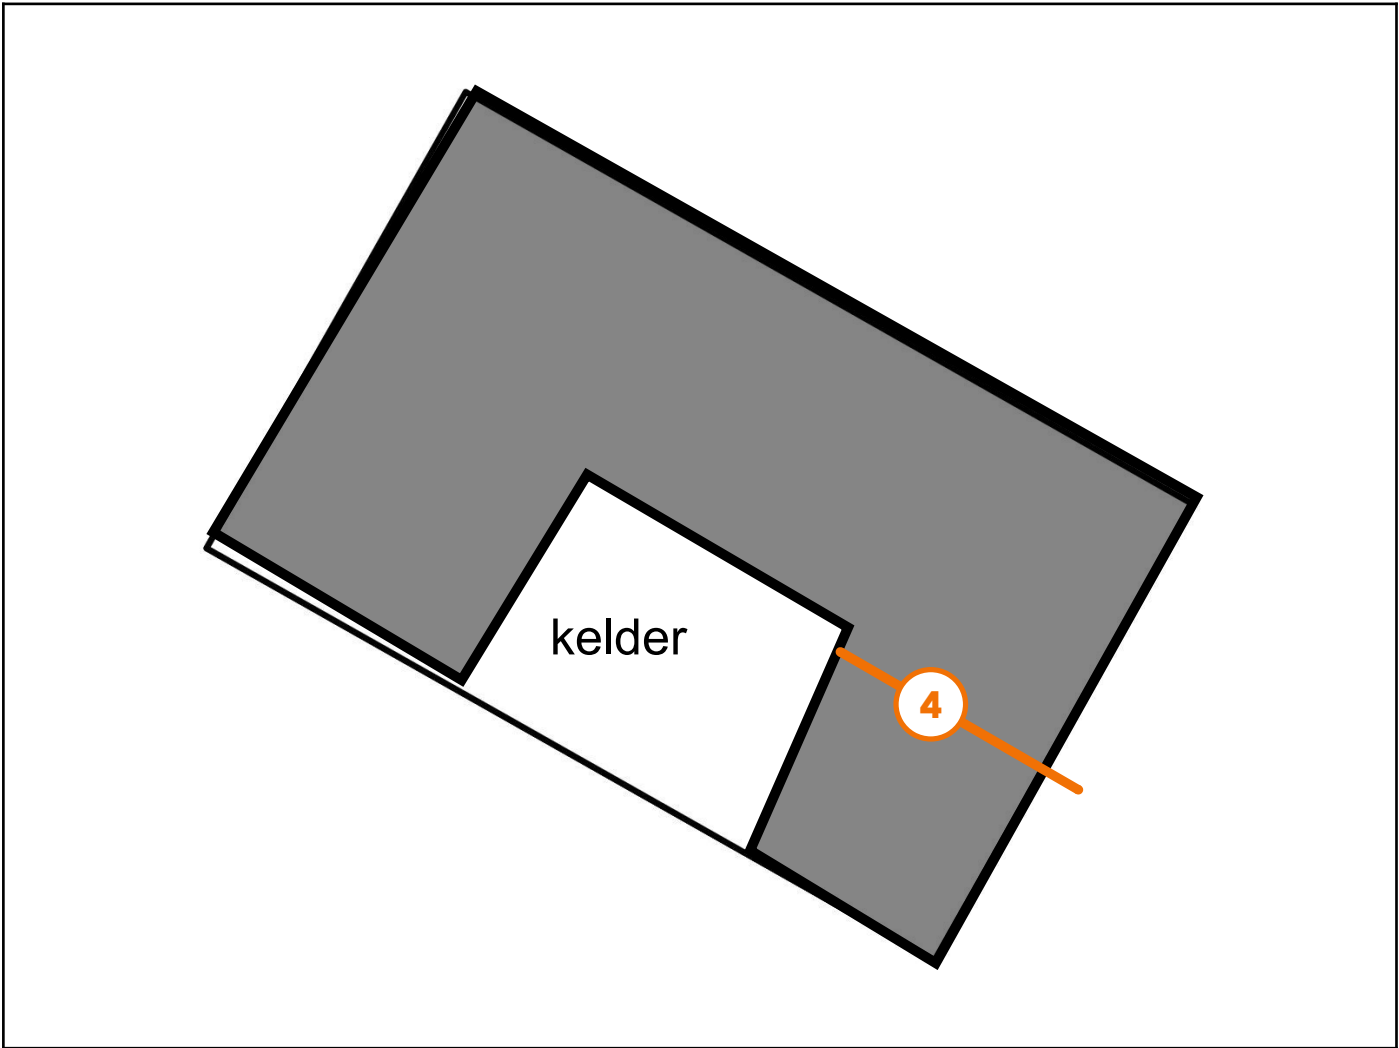
# Plan 1.4: Hoofdgebouw plan kelder

| Beschrijving | Type | Actie |
|---|---|---|
| 4. Asbest cement verluchtingsbuis | Asbestmateriaal | Maatregelen nemen |

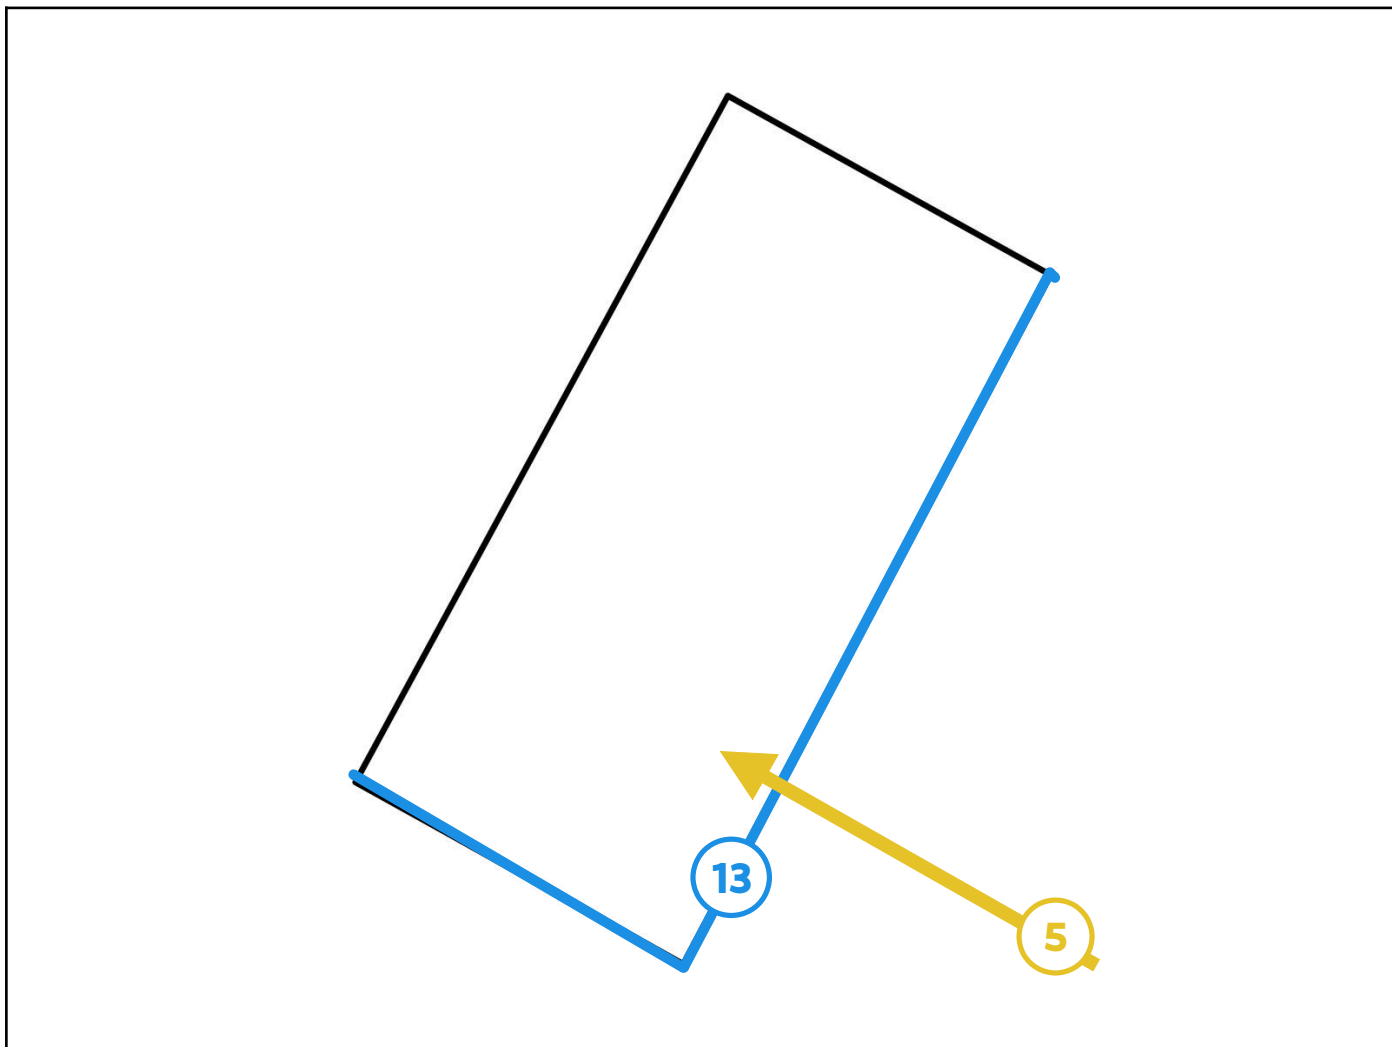
## Plan 2.1: Garage plan gvl

| Beschrijving | Type | Actie |
|---|---|---|
| 5. Bakeliet electra | Asbestmateriaal | Zorgvuldig beheren |

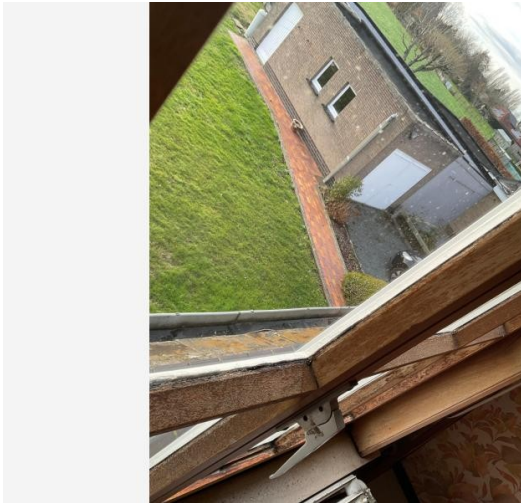
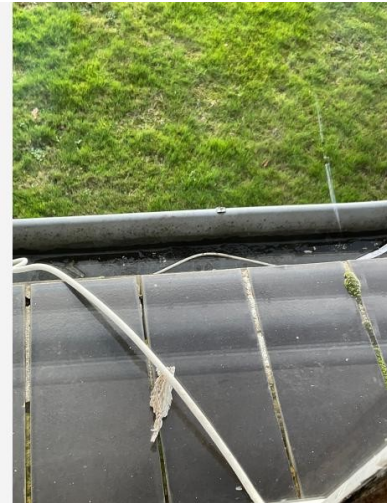
| Beschrijving | Sediment en slib in goot |
| Type afvalstof | Betreft resten (contaminatie) van verwerking of beschadiging |
| Gebondenheid resten | Niet hecht |
| Hoeveelheid (gewicht - aantal) | <ul style="list-style-type: none"><li>• 20,00 kg - 1 stuk</li></ul> |
| Identificatiemethode | De asbestdeskundige beoordeelt het materiaal als asbestverdacht en dus asbesthoudend, en dit zonder monstername. |

**Dringend verwijderen**

- Verwijder het asbestafval.
- Voer bijkomende staalname(s) uit.

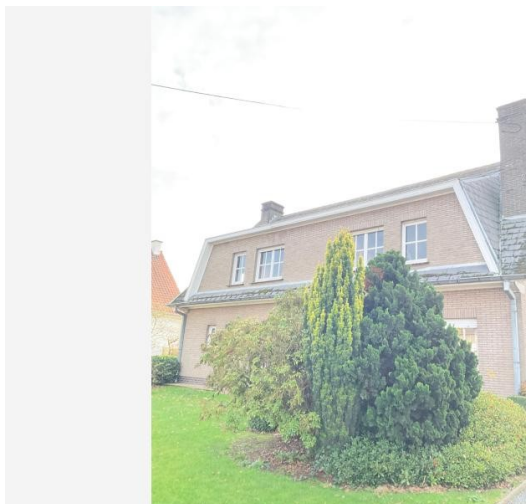
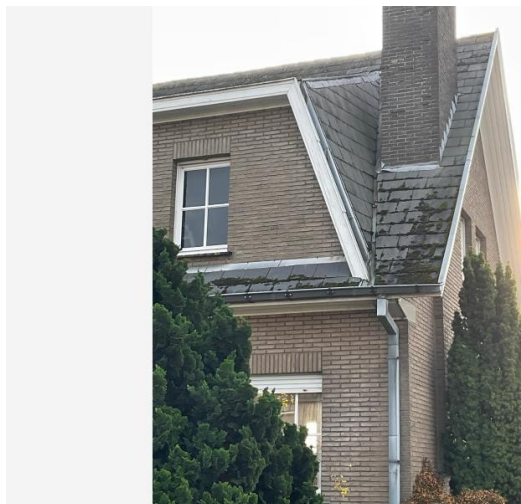
| Eindbeoordeling materiaalrisico | Hoog materiaalrisico en/of hoge kans op vezelvrijgave |

| Asbestsoort (vezeltype) | Crocidoliet aanwezig |
| Toestand van het materiaal | Matig beschadigd, matig verweerd |

| Beschrijving | leien dak |
| Hoeveelheid (oppervlakte - aantal) | <ul style="list-style-type: none"><li>• 90,00 m<sup>2</sup> - 1 stuk</li></ul> |

**Dringend verwijderen**

- Zorg voor een veilig beheer. Vermijd het beschadigen van het asbestmateriaal. Controleer de toestand jaarlijks op wijzigingen.
- Hemelwater dat afspoelt van asbestcement daken of gevels kan asbestdeeltjes bevatten. Gebruik het enkel voor gesloten circuits (bv. spoelen toiletten). Reinig na het vervangen van het dak of de gevel de dakgoten en regenwaterput of -ton om asbesthoudend sediment of slib te verwijderen
- Voer bijkomende staalname(s) uit.

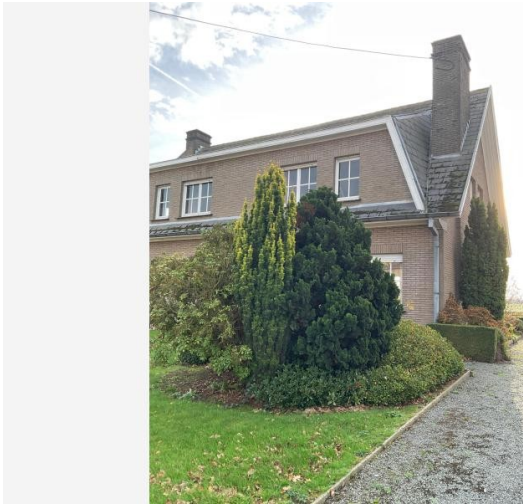
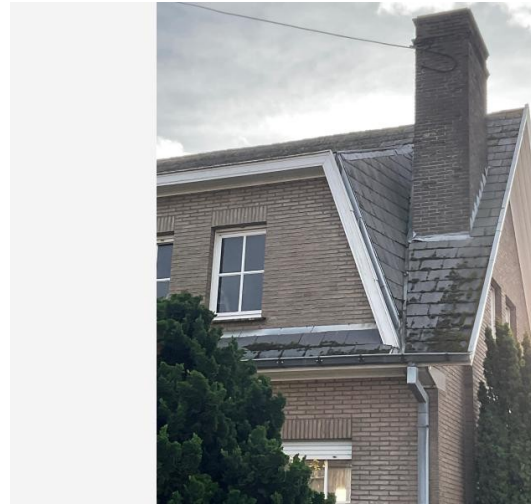
| Eindbeoordeling materiaalarisico | Verhoogd materiaalarisico en/of verhoogde kans op vezelvrijgave |

| Asbestsoort (vezeltype) | Crocidoliet aanwezig |
| Toestand van het materiaal | Matig beschadigd, matig verweerd |

| Beschrijving | Leien gevel |
| Hoeveelheid (oppervlakte - aantal) | • 25,00 m <sup>2</sup> - 1 stuk |

Verwijderen

- Zorg voor een veilig beheer. Vermijd het beschadigen van het asbestmateriaal. Controleer de toestand jaarlijks op wijzigingen.
- Verwijder dit asbestmateriaal zo snel mogelijk. Volg de toestand goed op.
- Hemelwater dat afspoelt van asbestcement daken of gevels kan asbestdeeltjes bevatten. Gebruik het enkel voor gesloten circuits (bv. spoelen toiletten). Reinig na het vervangen van het dak of de gevel de dakgoten en regenwaterput of -ton om asbesthoudend sediment of slib te verwijderen
- Voer bijkomende staalname(s) uit.
