# Asbestinventarisatetest

Weldadigheidsstraat 41, 2540 Hove

Attestnummer : 20260225-000336.000

Uitgegeven op : 25.02.2026

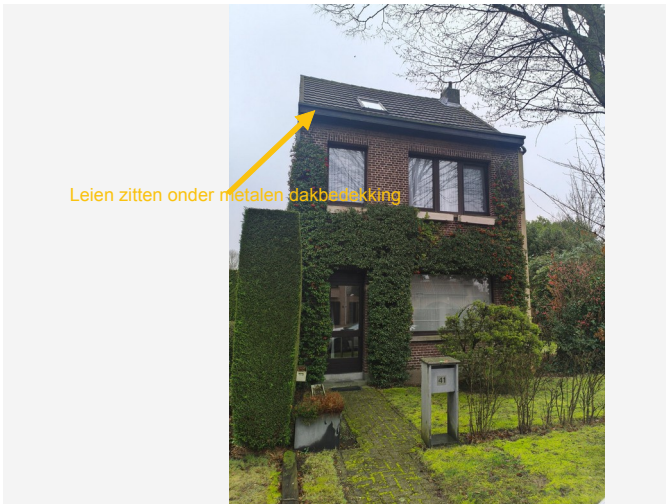
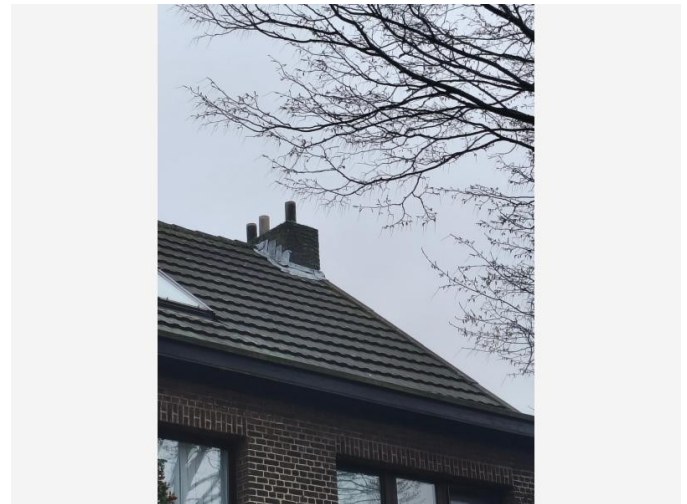
Het asbestmateriaal valt onder de mijlpaal van 2034.

Eindbeoordeling materiaalrisico	Zeer laag materiaalrisico en/of zeer lage kans op vezelvrijgave
---------------------------------	---

Gebondenheid	Categorie 1: hechtgebonden in oorsprong
Asbestsoort (vezeltype)	Crocidoliet aanwezig
Asbestconcentratie	Laag (< 50%)
Afschermingsgraad van het gehele materiaal	Stootvaste afscherming of omkasting
Toestand van het materiaal	Licht beschadigd, licht verweerd. Intact calciumsilicaatmateriaal of categorie III 'gebondenheid'

Beschrijving	Dak bestaande uit leien in de onderlaag
Omgeving	Buiten
Primaire drager	Schuin dak
Asbestmateriaal	Dak- en gevelbekleding - Lei, shingle
Bindmiddel van asbestmateriaal	Cement
Gebondenheid op basis van bindmiddel	Hecht
Hoeveelheid (oppervlakte - aantal)	<ul style="list-style-type: none"> <li>• 90,00 m<sup>2</sup> - 1 stuk</li> </ul>
Totale oppervlakte	90,00 m <sup>2</sup>
Eenvoudig bereikbaar	<p>Nee</p> <ul style="list-style-type: none"> <li>• Verwijdering tast de bouwkundige integriteit aan.</li> </ul>
Bevestigingswijze	<ul style="list-style-type: none"> <li>• Geklemd</li> <li>• Genageld, geniet</li> </ul>
Identificatiemethode	De asbestdeskundige gebruikt een bewijsdocument andere dan een bestaande laboanalyse, met bevestiging door vaststelling en expertise en dit zonder monsternamen.
Destructieve handeling voor identificatie	Nee
Opmerking	<p>Op het bestaande dak met asbesthoudende dakleien werd een metalen dakbedekking geplaatst.</p> <p>De metalen dakbedekking fungeert als overdekking van de oorspronkelijke dakleien. De onderliggende asbesthoudende dakbedekking is bijgevolg nog aanwezig, maar niet rechtstreeks blootgesteld aan weersinvloeden.</p> <p>De factuur van de plaatsing van de metalen dakbedekking is opgenomen bij de bewijsstukken.</p> <p>De hoeveelheid is een zo nauwkeurig mogelijke opmeting. Hieraan kunnen evenwel geen rechten worden ontleend.</p>

- Verwijder dit asbestmateriaal zo snel mogelijk. Volg de toestand goed op.
- Hemelwater dat afspoelt van asbestcement daken of gevels kan asbestdeeltjes bevatten. Gebruik het enkel voor gesloten circuits (bv. spoelen toiletten). Reinig na het vervangen van het dak of de gevel de dakgoten en regenwaterput of -ton om asbesthoudend sediment of slib te verwijderen

- Eenvoudige handelingen: mag via doe-het-zelf of door werknemer(s) met opleidingsattest eenvoudige handelingen  
Deze toepassing kan door een aannemer die over een opleidingsattest eenvoudige handelingen beschikt of door een particulier (doe-het-zelf), verwijderd worden indien er geen verhoogd risico op vrijgave van asbestvezels (max. concentratie 0,01 vezels/cm<sup>3</sup> - CODEX Art. VI.3-54) ontstaat en de toepassing voorafgaand wordt gefixeerd/bevochtigd; de individuele elementen zonder machinale werktuigen (boormachine, slijpschijf, hogedrukreiniger,...) en zonder breken of gooien een voor een losgemaakt worden; en ten slotte dubbel en luchtdicht verpakt weggevoerd worden naar een erkend afvalpunt (recyclagepark).

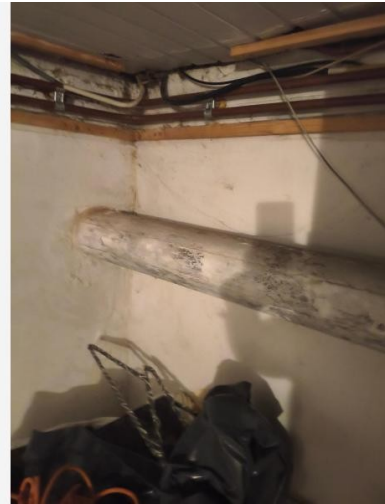
Het asbestmateriaal valt onder de mijlpaal van 2040.

Beschrijving	Schouwbus in de kelder
Omgeving	Binnen
Primaire drager	HVAC infrastructuur en uitrusting
Asbestmateriaal	Rookgaskanaal
Bindmiddel van asbestmateriaal	Cement
Gebondenheid op basis van bindmiddel	Hecht
Hoeveelheid (lengte - omtrek - dikte - aantal)	<ul style="list-style-type: none"> <li>• 5,00 m - 60,00 cm - 1,00 cm - 1 stuk</li> </ul>
Totaal volume	0,03 m <sup>3</sup>
Eenvoudig bereikbaar	Ja
Bevestigingswijze	<ul style="list-style-type: none"> <li>• Verlijmd, ingegoten, versmeerd</li> </ul>
Identificatiemethode	<p>De asbestdeskundige beoordeelt het materiaal als asbestverdacht en dus asbesthoudend, en dit zonder monstername.</p> <p>Motivatie: De monstername brengt andere schade aan dan schade die inherent is aan de monstername.</p>
Destructieve handeling voor identificatie	Nee
Opmerking	<p>In de kelder is er een horizontale schouwbus waargenomen. Deze is asbesthoudend.</p> <p>De vermelde oppervlaktes, diktes en volumes betreffen een beredeneerde schatting. Er worden geen rechten verleend aan deze oppervlaktes/diktes/volumes.</p>

- Eenvoudige handelingen: mag via doe-het-zelf of door werknemer(s) met opleidingsattest eenvoudige handelingen  
EH via doe-het zelf De buis kan voorzichtig losgebeiteld worden , extra bevochtigen om stof te voorkomen  
Standaard dragen van de nodige wegwerp beschermingsmiddelen FFP 3 masker , handschoenen en tyvec CAT III type 5-6 , afwasbaar schoeisel Bij de gemeente/containerpark afsluitzakken halen om dubbel in te pakken , sluit luchtdicht af en breng naar het plaatselijk containerpark als hechtgebonden asbestafval. Voor hechtgebonden toepassingen: Bij verwijdering door doe-het-zelf moet men dit afval dubbel en luchtdicht verpakt aandienen bij het gemeentelijk recyclagepark. Men raadpleegt best op voorhand de voorwaarden van het recyclagepark. Zie ook link Zie <https://ovam.vlaanderen.be/wie-mag-wat-verwijderen>  
<https://ovam.vlaanderen.be/voorzorgsmaatregelen-bij-asbestverwijdering>

worden achteraan in het attest verder toegelicht Mag en wil uzelf verwijderen: Zorg er dan voor dat: -u zich vooraf goed informeert op [www.asbestinfo.be](http://www.asbestinfo.be) -u zich beschermt met een FFP3 mondmasker, wegwerphandschoenen, wegwerpoveral Cat III type 5-6, afspoelbaar schoeisel -er geen minderjarigen of derden aanwezig zijn -u beschikt over PE-folie en zakken om loskomende deeltjes en het afval op te vangen en te verpakken -u beschikt over een vernevelaar (water) of fixeermiddel om het abestmateriaal te bevochtigen tijdens de volledige duur van de werken -u weet hoe u asbestmateriaal veilig kan demonteren zonder stof of breuken -u beschikt over natte doeken om eventuele resten en stof weg te nemen

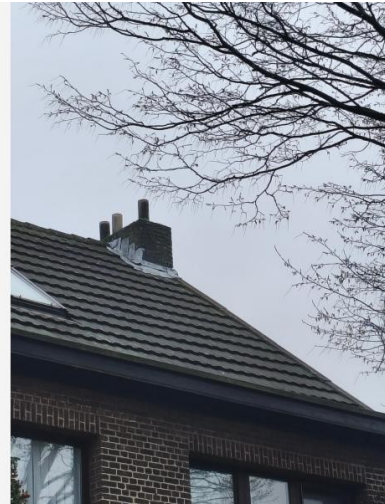
Beschrijving	Schouwbuizen uit de schoorsteen
Omgeving	Buiten
Primaire drager	HVAC infrastructuur en uitrusting
Asbestmateriaal	Rookgaskanaal
Bindmiddel van asbestmateriaal	Cement
Gebondenheid op basis van bindmiddel	Hecht
Hoeveelheid (lengte - omtrek - dikte - aantal)	<ul style="list-style-type: none"> <li>• 0,50 m - 50,00 cm - 0,80 cm - 3 stuks</li> </ul>
Totaal volume	0,006 m <sup>3</sup>
Eenvoudig bereikbaar	Ja
Bevestigingswijze	<ul style="list-style-type: none"> <li>• Verlijmd, ingegoten, versmeerd</li> </ul>
Identificatiemethode	<p>De asbestdeskundige beoordeelt het materiaal als asbestverdacht en dus asbesthoudend, en dit zonder monstername.</p> <p>Motivatie: Er is een onderzoeksbeperking die monstername verhindert; De ruimte of het materiaal bevindt zich hoger dan 3,5 meter vanaf een vaste ondergrond.</p>
Destructieve handeling voor identificatie	Nee
Opmerking	<p>Op het dak zijn 3 schouwbuizen zichtbaar aanwezig.</p> <p>De vermelde oppervlaktes, diktes en volumes betreffen een beredeneerde schatting. Er worden geen rechten verleend aan deze oppervlaktes/diktes/volumes.</p>

- Eenvoudige handelingen: mag via doe-het-zelf of door werknemer(s) met opleidingsattest eenvoudige handelingen  
EH via doe-het zelf De buis kan voorzichtig losgebeiteld worden , extra bevochtigen om stof te voorkomen  
Standaard dragen van de nodige wegwerp beschermingsmiddelen FFP 3 masker , handschoenen en tyvec CAT III type 5-6 , afwasbaar schoeisel Bij de gemeente/containerpark afsluitzakken halen om dubbel in te pakken , sluit luchtdicht af en breng naar het plaatselijk containerpark als hechtgebonden asbestafval. Voor hechtgebonden toepassingen: Bij verwijdering door doe-het-zelf moet men dit afval dubbel en luchtdicht verpakt aandienen bij het gemeentelijk recyclagepark. Men raadpleegt best op voorhand de voorwaarden van het recyclagepark. Zie ook link Zie <https://ovam.vlaanderen.be/wie-mag-wat-verwijderen>  
<https://ovam.vlaanderen.be/voorzorgsmaatregelen-bij-asbestverwijdering>

worden achteraan in het attest verder toegelicht Mag en wil uzelf verwijderen: Zorg er dan voor dat: -u zich vooraf goed informeert op [www.asbestinfo.be](http://www.asbestinfo.be) -u zich beschermt met een FFP3 mondmasker, wegwerphandschoenen, wegwerpoveral Cat III type 5-6, afspoelbaar schoeisel -er geen minderjarigen of derden aanwezig zijn -u beschikt over PE-folie en zakken om loskomende deeltjes en het afval op te vangen en te verpakken -u beschikt over een vernevelaar (water) of fixeermiddel om het abestmateriaal te bevochtigen tijdens de volledige duur van de werken -u weet hoe u asbestmateriaal veilig kan demonteren zonder stof of breuken -u beschikt over natte doeken om eventuele resten en stof weg te nemen

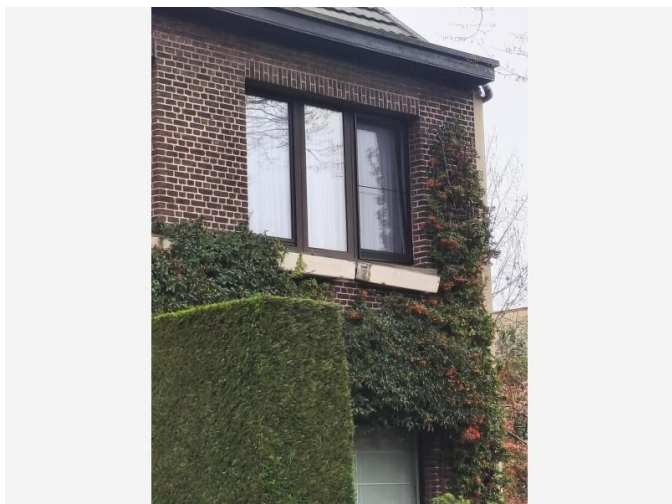
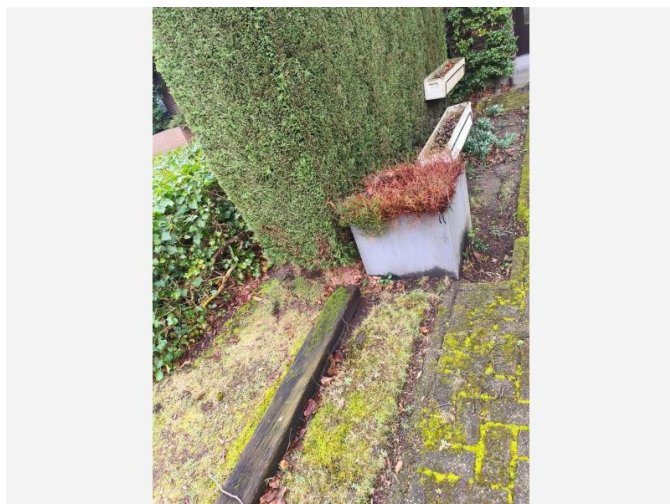
<b>Beschrijving</b>	Bloembakken
<b>Omgeving</b>	Buiten
<b>Primaire drager</b>	Bodem
<b>Asbesttoepassing</b>	Bak, reservoir, kuip, bloembak
<b>Bindmiddel van asbesttoepassing</b>	Cement
<b>Gebondenheid op basis van bindmiddel</b>	Hecht
<b>Hoeveelheid (gewicht - aantal)</b>	<ul style="list-style-type: none"><li>• 20,00 kg - 5 stuks</li></ul>
<b>Totaal gewicht</b>	100,00 kg
<b>Identificatiemethode</b>	De asbestdeskundige beoordeelt het materiaal als asbestverdacht en dus asbesthoudend, en dit zonder monsternamen.
<b>Destructieve handeling voor identificatie</b>	Nee
<b>Opmerking</b>	De plantenbakken zijn uitgevoerd in asbesthoudend materiaal en hangen aan de voorgevel. Een paar staan er op de grond bij de voordeur. Het gewicht is een schatting.

- Eenvoudige handelingen: mag via doe-het-zelf of door werknemer(s) met opleidingsattest eenvoudige handelingen  
Deze toepassing kan door een particulier (doe-het-zelf), verwijderd worden indien er geen verhoogd risico op vrijgave van asbestvezels (max. concentratie 0,01 vezels/cm<sup>3</sup> - CODEX Art. VI.3-54) ontstaat en de toepassing voorafgaand wordt gefixeerd/bevochtigd; de individuele elementen zonder machinale werktuigen en zonder breken of gooien een voor een losgemaakt worden; en ten slotte in gesloten verpakking weggevoerd worden naar een erkend afvalpunt (recyclagepark).

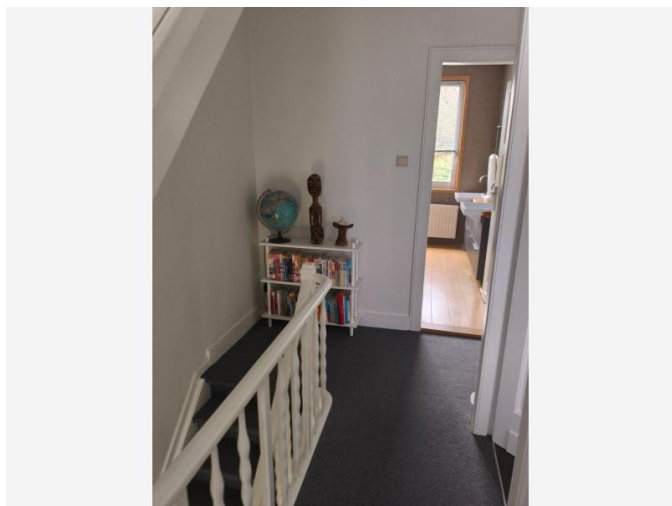
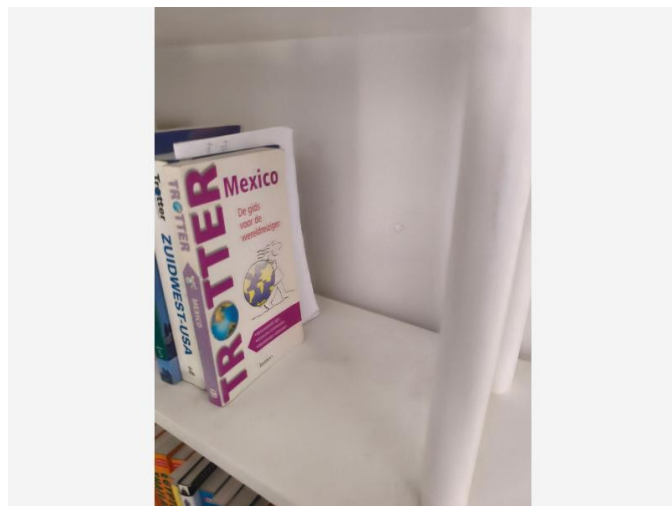
## Fiche 16: Muurpleister

Geen asbest

Beschrijving	Muurpleister
Omgeving	Binnen
Primaire drager	Binnenwand
Bindmiddel van materiaal	Gips - kalk
Gebondenheid op basis van bindmiddel	Niet-hechtgebonden
Hoeveelheid (oppervlakte - dikte - aantal)	• 320,00 m <sup>2</sup> - 1,50 cm - 1 stuk
Totaal volume	4,80 m <sup>3</sup>
Identificatiemethode	Een monstername door de asbestdeskundige met laboanalyse door een asbestlabo.
Destructieve handeling voor identificatie	Nee
Opmerking	<p>Volgens het inspectieprotocol is een monstername van het pleisterwerk verplicht om dit te identificeren als niet-asbesthoudend.</p> <p>Locatie staalnames: individuele ruimte: slaapkamer/ natte ruimte:keuken / stookplaats: bij cv ketel / traphal: eerste verdiep</p> <p>De vermelde oppervlaktes en volumes betreffen een beredeneerde schatting. Er worden geen rechten verleend aan deze oppervlaktes/volumes. De dikte is een schatting die voorkomt uit de monsterplaatsen en is daarom niet altijd representatief.</p>

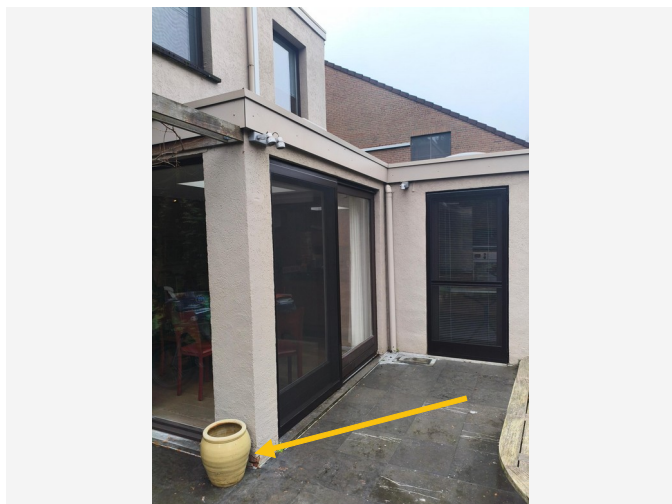
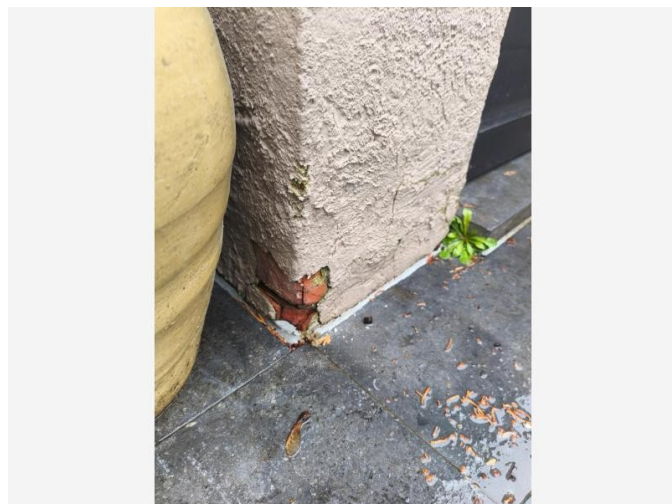
<b>Beschrijving</b>	crepi aan de gevel
<b>Omgeving</b>	Buiten
<b>Primaire drager</b>	Wand buitenschil
<b>Bindmiddel van materiaal</b>	Cement
<b>Gebondenheid op basis van bindmiddel</b>	Hecht
<b>Hoeveelheid (gewicht - aantal)</b>	<ul style="list-style-type: none"><li>• 4.000,00 kg - 1 stuk</li></ul>
<b>Totaal gewicht</b>	4.000,00 kg
<b>Identificatiemethode</b>	Een monstername door de asbestdeskundige met laboanalyse door een asbestlabo.
<b>Destructieve handeling voor identificatie</b>	Nee
<b>Opmerking</b>	De vermelde oppervlaktes en volumes betreffen een beredeneerde schatting. Er worden geen rechten verleend aan deze oppervlaktes/volumes. De dikte is een schatting die voorkomt uit de monsterplaatsen en is daarom niet altijd representatief.

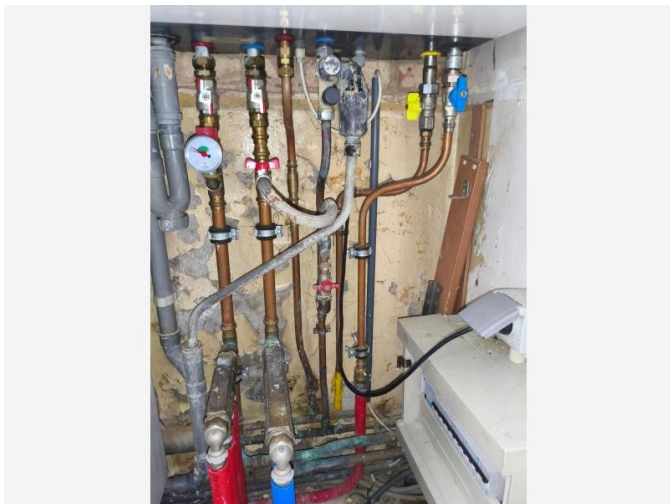
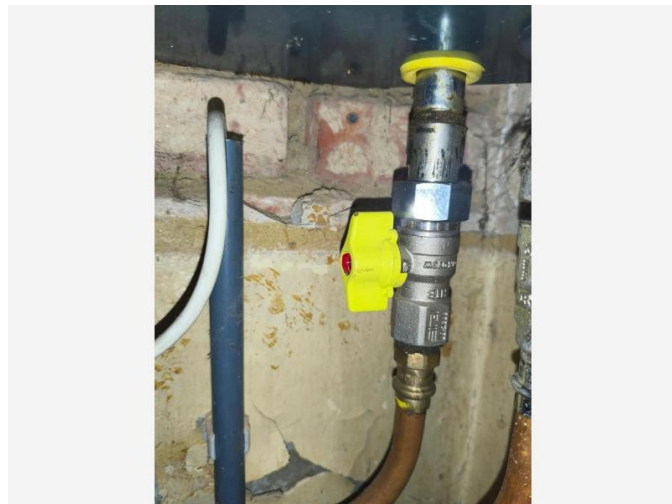
## Fiche 19: Cementering bij cv ketel

Geen asbest

<b>Beschrijving</b>	Cementering bij cv ketel
<b>Omgeving</b>	Binnen
<b>Primaire drager</b>	Binnenwand
<b>Bindmiddel van materiaal</b>	Cement
<b>Gebondenheid op basis van bindmiddel</b>	Hecht
<b>Hoeveelheid (gewicht - aantal)</b>	<ul style="list-style-type: none"><li>• 120,00 kg - 1 stuk</li></ul>
<b>Totaal gewicht</b>	120,00 kg
<b>Identificatiemethode</b>	Een monstername door de asbestdeskundige met laboanalyse door een asbestlabo.
<b>Destructieve handeling voor identificatie</b>	Nee
<b>Opmerking</b>	<p>De vermelde oppervlaktes en volumes betreffen een beredeneerde schatting. Er worden geen rechten verleend aan deze oppervlaktes/volumes. De dikte is een schatting die voorkomt uit de monsterplaatsen en is daarom niet altijd representatief.</p> <p>( staal genomen van twee plaatsen)</p>

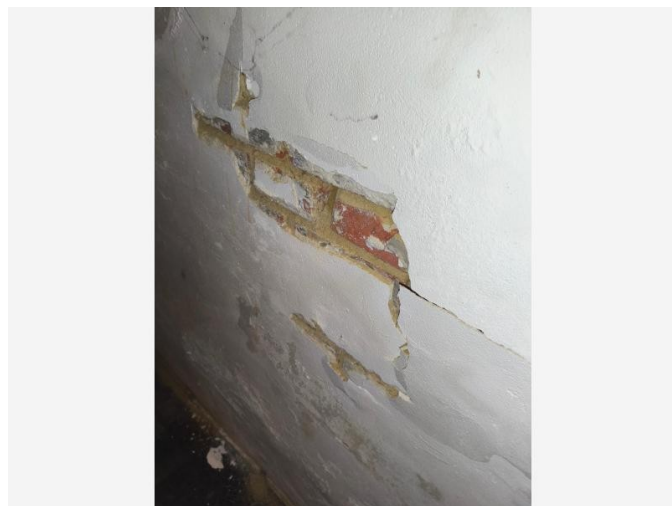
<b>Beschrijving</b>	Cementering kelder
<b>Omgeving</b>	Binnen
<b>Primaire drager</b>	Binnenwand
<b>Bindmiddel van materiaal</b>	Cement
<b>Gebondenheid op basis van bindmiddel</b>	Hecht
<b>Hoeveelheid (gewicht - aantal)</b>	<ul style="list-style-type: none"><li>• 1.200,00 kg - 1 stuk</li></ul>
<b>Totaal gewicht</b>	1.200,00 kg
<b>Identificatiemethode</b>	Een monstername door de asbestdeskundige met laboanalyse door een asbestlabo.
<b>Destructieve handeling voor identificatie</b>	Nee
<b>Opmerking</b>	<p>De vermelde oppervlaktes en volumes betreffen een beredeneerde schatting. Er worden geen rechten verleend aan deze oppervlaktes/volumes. De dikte is een schatting die voorkomt uit de monsterplaatsen en is daarom niet altijd representatief.</p> <p>( staal genomen van twee plaatsen)</p>

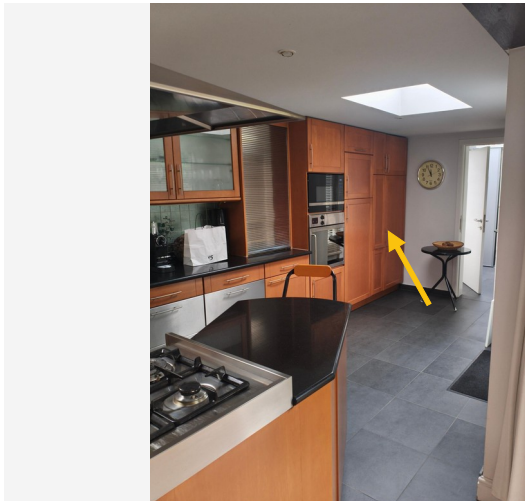
## Fiche 26: CV Ketel

Fiche 26: CV Ketel	De CV ketel werd gecontroleerd( 2006 ) en is niet asbest verdacht geen risico bouwjaar.	Plan 1.3: Gelijkvloers woning
