# Asbestinventarisat attest

Elfnovemberstraat 56, 2170 Antwerpen

Attestnummer : **20260213-000407.000**

## Zone 1: Hoofdgebouw

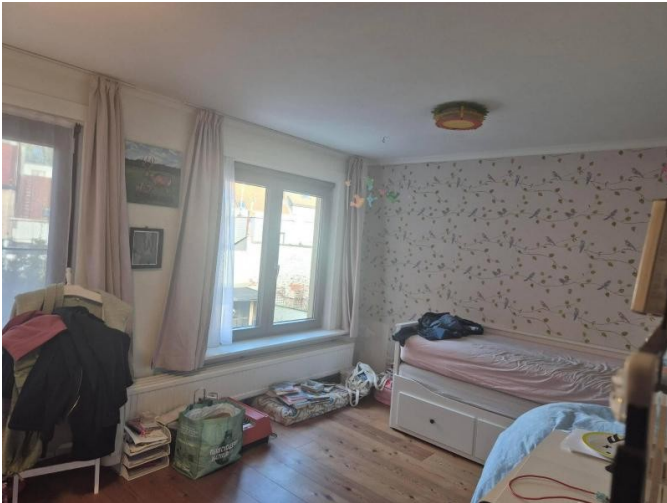
*Situeringsfoto*

**Reden:** Er is geen volledige risicobeoordeling mogelijk

**Uitleg van de asbestdeskundige:** De plafonden op het hoogste verdiep zijn gipskartonplaten of PVC. Er kan niet verder dan dit worden bestudeerd naar het onderdak of er asbestverdacht materiaal aanwezig is.

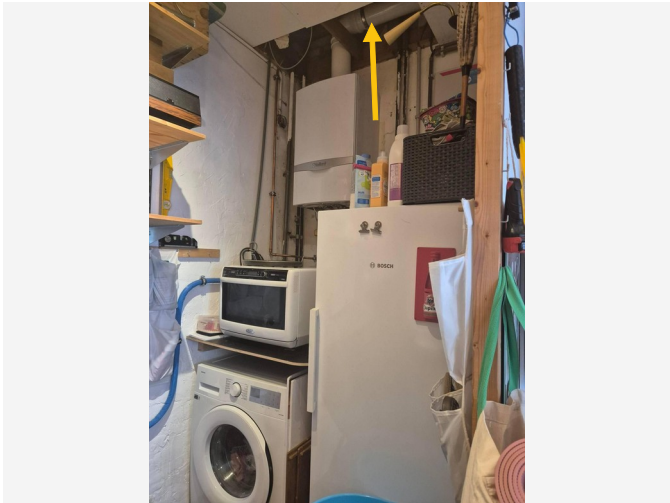
Situeringsfoto

**Reden:** Het onderzoek kan niet uitgevoerd worden binnen de bepalingen van de Welzijnswet

**Uitleg van de asbestdeskundige:** Er is een kleine opening boven de ketel waar de leidingen doorlopen. Deze opening is zeer smal om door te kijken of te kruipen en vormt een beperking in het verder onderzoek. Het is afgewerkt met gipskartonplaten

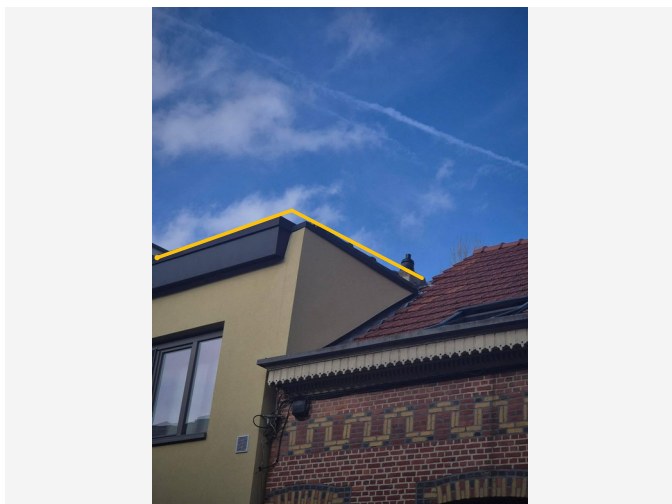
*Situeringsfoto*

**Reden:** Het te onderzoeken materiaal situeert zich hoger dan 3,50 m te rekenen vanaf een veilige ondergrond

**Uitleg van de asbestdeskundige:** Het plat dak kan wegens hoogte niet worden onderzocht.

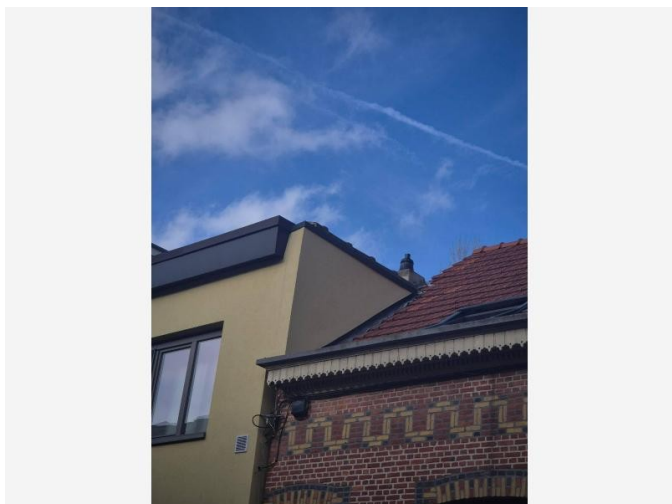
*Situeringsfoto*

**Reden:** Het te onderzoeken materiaal situeert zich hoger dan 3,50 m te rekenen vanaf een veilige ondergrond

**Uitleg van de asbestdeskundige:** De schoorsteen kan wegens de hoogte niet worden onderzocht naar verdachte rookgaskanalen

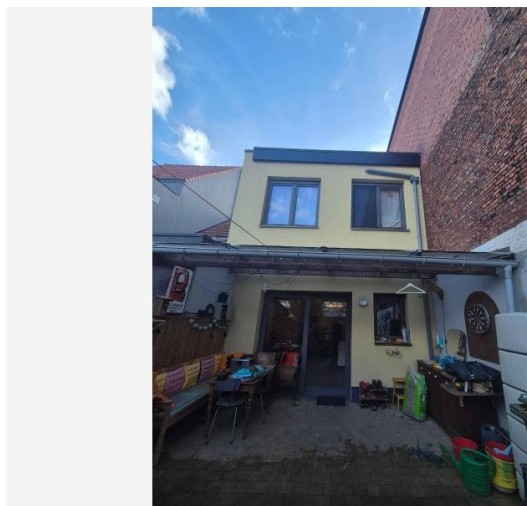
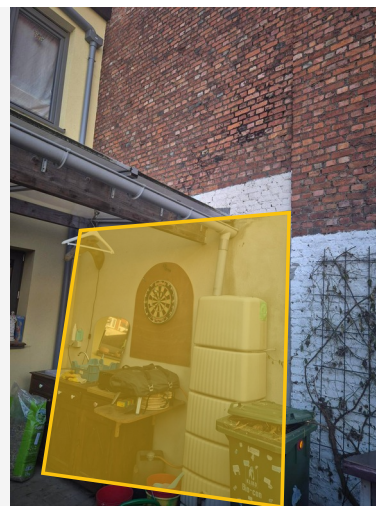
De crepi aan de zijgevels, zichtbaar vanaf de achtergevel, is gelijktijdig met de crepi geplaatst (voor- en achtergevels). Dit wordt aangetoond door foto's dat het niet aanwezig was enkele jaren geleden waardoor het niet asbestverdacht is.

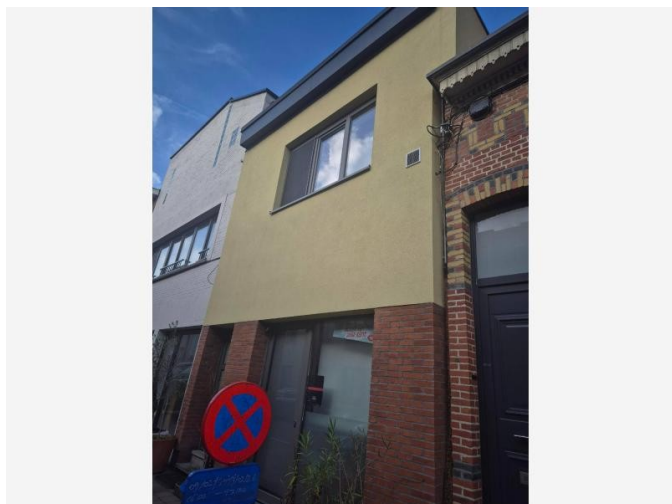
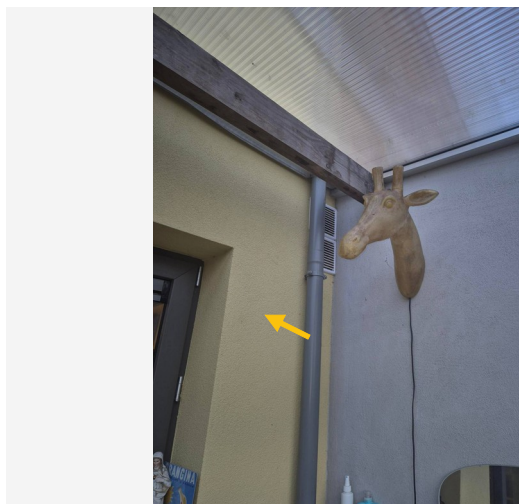
De crepi aan de voor- en achtergevels is recent geplaatst en wordt aangetoond door foto's en factuur. Het is niet asbestverdacht.

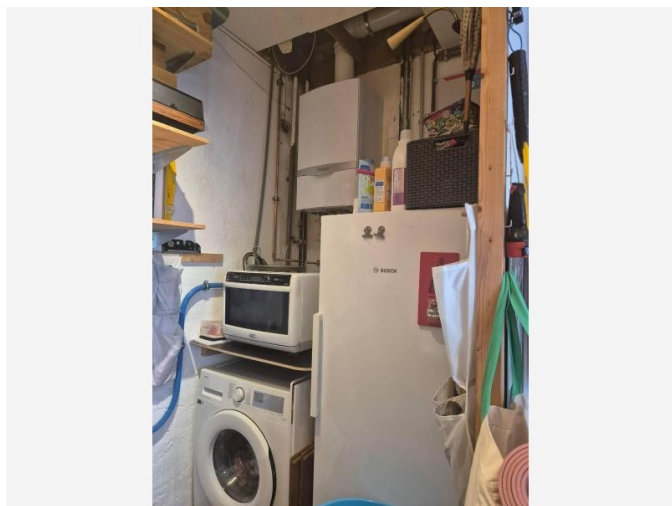
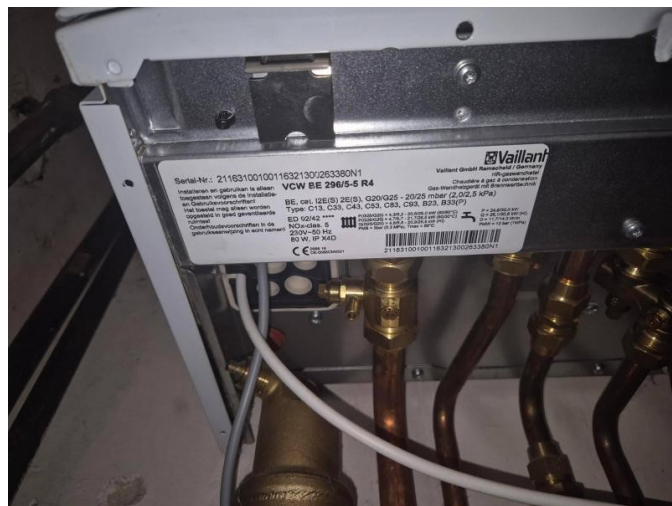
### Fiche 8: Materialen aan de stookketel

| Beschrijving | Notitie | Terug te vinden op plannen |
|---|---|---|
| Fiche 8: Materialen aan de stookketel | De materialen aan de stookketel zijn niet asbestverdacht, nieuwe ketel | Plan 1.1: Gelijkvloers |

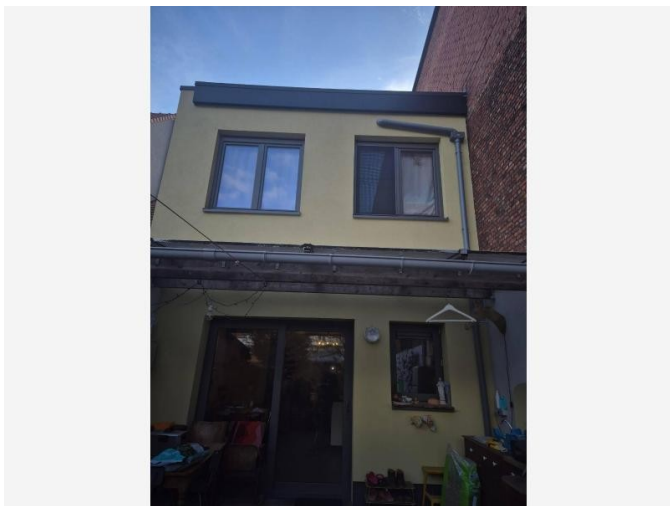
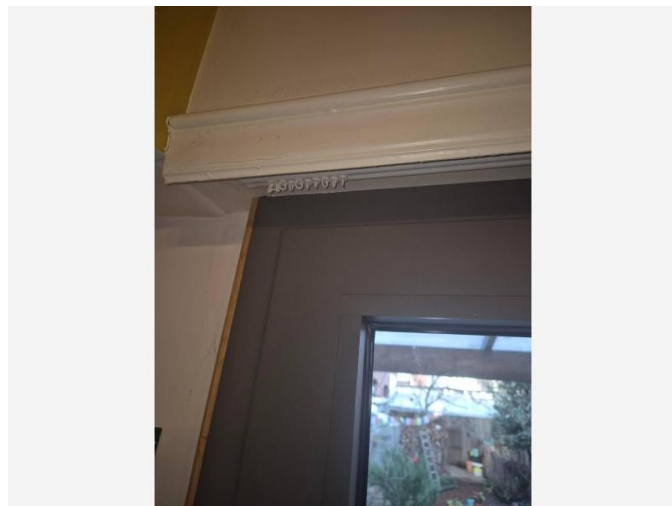
## Fiche 9: Mastieken aan ramen/deuren

| Beschrijving | Notitie | Terug te vinden op plannen |
|---|---|---|
| Fiche 9: Mastieken aan ramen/deuren | De ramen/deuren bevatten geen asbestverdacht mastiek, maar wel siliconen/rubber. Zowel tussen het raamkader en muur, en tussen raamkader en glas is het niet verdacht | - |

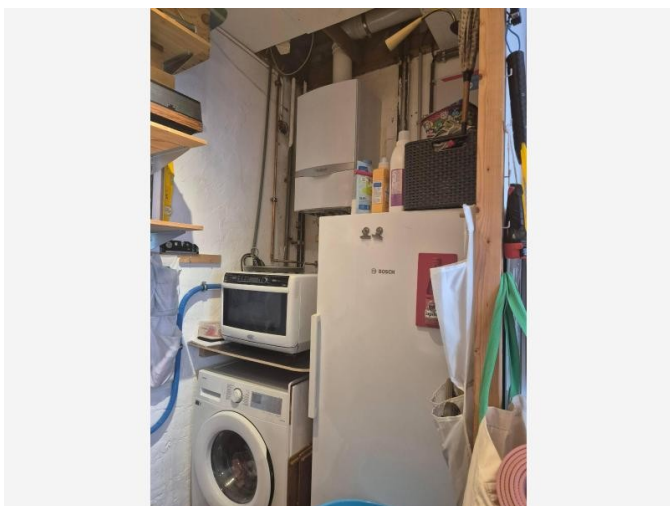
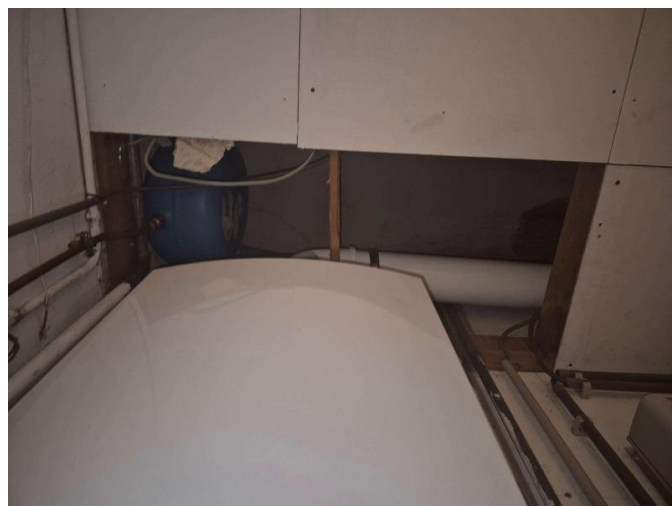
## Fiche 10: Materialen rookgaskanalen

| Beschrijving | Notitie | Terug te vinden op plannen |
|---|---|---|
| Fiche 10: Materialen rookgaskanalen | De rookgaskanalen van de ketel zijn niet asbestverdacht. | Plan 1.1: Gelijkvloers |

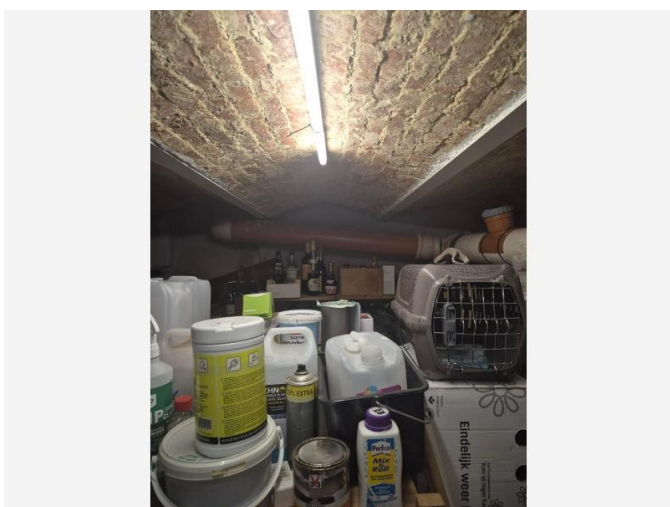
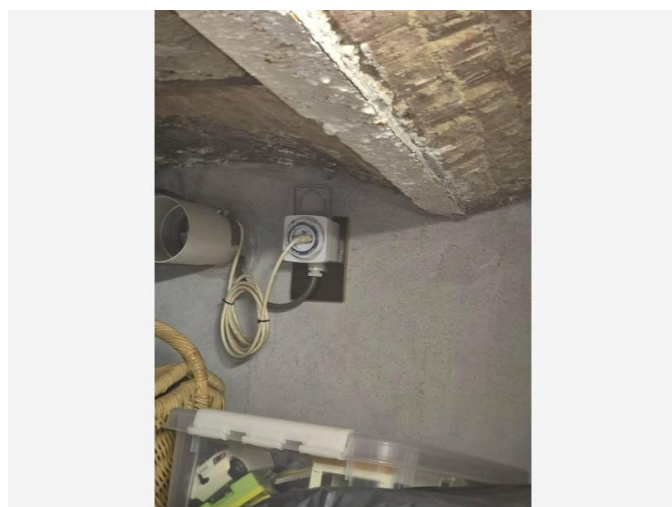
## Fiche 11: Wanden van de kelder

| Beschrijving | Notitie | Terug te vinden op plannen |
|---|---|---|
| Fiche 11: Wanden van de kelder | De wanden van de kelder werden enkele jaren geleden volledig bijgecementeerd wegens vochtproblemen. Er is een factuur en foto om dit aan te tonen. | Plan 1.6: Kelder |

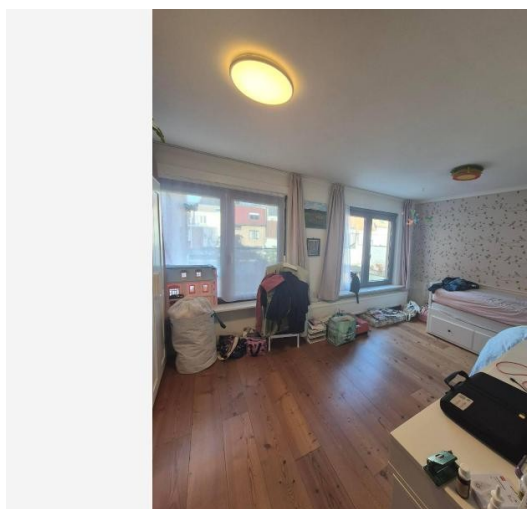
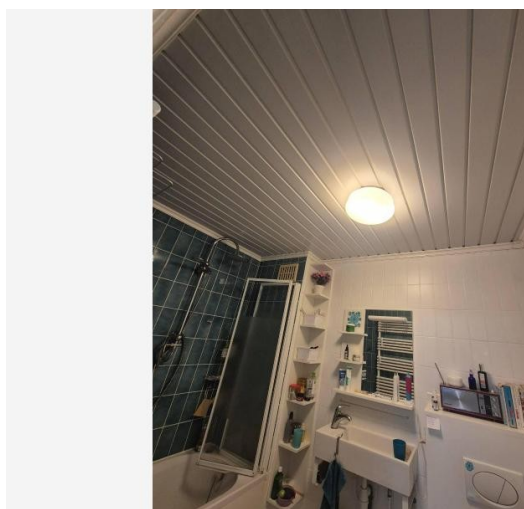
### Fiche 12: Plafonden geen pleisterwerk

| Beschrijving | Notitie | Terug te vinden op plannen |
|---|---|---|
| Fiche 12: Plafonden geen pleisterwerk | De plafonden zijn allemaal afgewerkt met gipskartonplaten, in badkamer met PVC en er is daardoor geen pleisterwerk te bekennen. Er kan steeds pleisterwerk achter zitten. | Plan 1.2: Gelijkvloers<br>Plan 1.4: 1e verdieping |

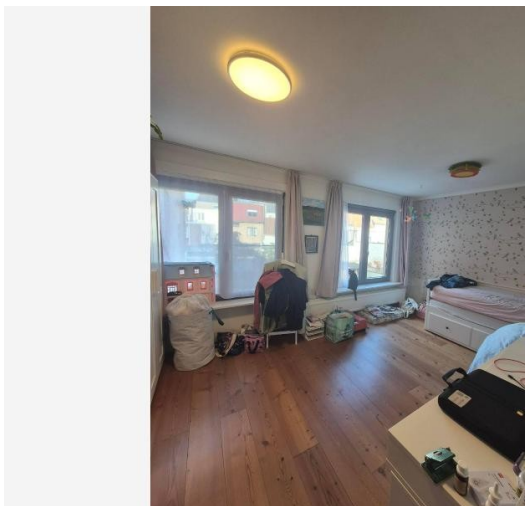
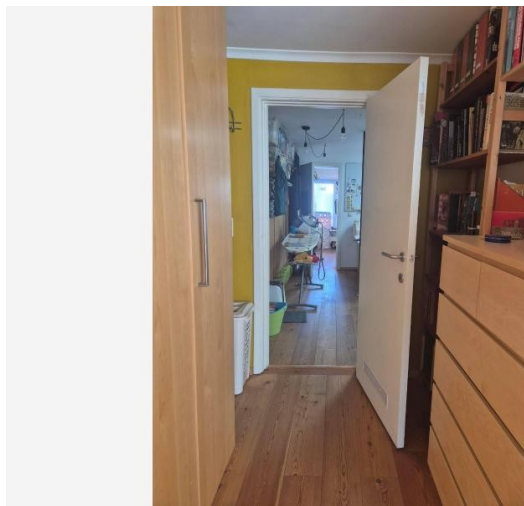
## Fiche 15: Wanden zonder pleisterwerk

| Beschrijving | Notitie | Terug te vinden op plannen |
|---|---|---|
| Fiche 15: Wanden zonder pleisterwerk | Aan enkele gevels is er geen pleisterwerk op 1e verdiep. | Plan 1.3: 1e verdieping |
