# Asbestinventarisatetest

Koning Albert-I-laan 36, 8370 Blankenberge  
Gemeenschappelijke delen

Attestnummer : 20260224-000077.000

Uitgegeven op : 24.02.2026

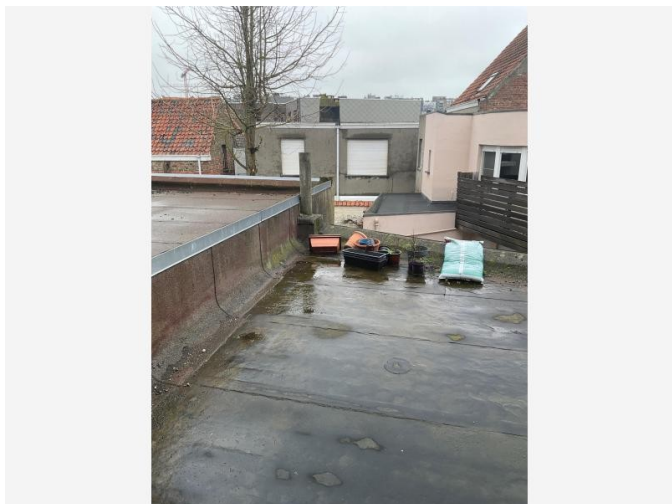
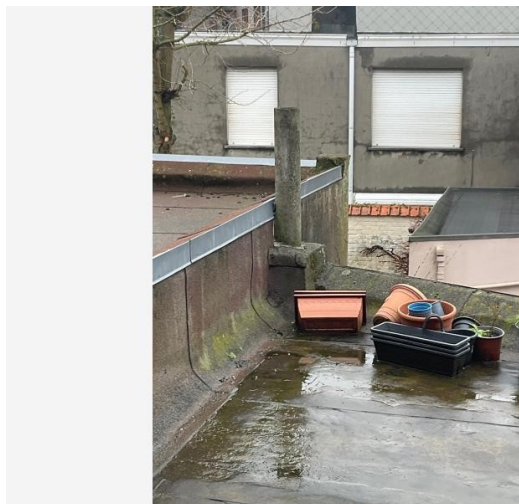
Het asbestmateriaal valt onder de mijlpaal van 2034.

**Dringend verwijderen**

| Eindbeoordeling materiaalrisico | Hoog materiaalrisico en/of hoge kans op vezelvrijgave |

| Asbestsoort (vezeltype) | Crocidoliet aanwezig |
| Toestand van het materiaal | Matig beschadigd, matig verweerd |

| Beschrijving | Asbest cement rookgaskanaal |
| Identificatiemethode | <p>De asbestdeskundige beoordeelt het materiaal als asbestverdacht en dus asbesthoudend, en dit zonder monstername.</p> <p>Motivatie: Er is een onderzoeksbepierking die monstername verhindert; De ruimte of het materiaal bevindt zich hoger dan 3,5 meter vanaf een vaste ondergrond.</p> |

- Zorg voor een veilig beheer. Vermijd het beschadigen van het asbestmateriaal. Controleer de toestand jaarlijks op wijzigingen.
- Voer bijkomende staalname(s) uit.

- Eenvoudige handelingen: mag via doe-het-zelf of door werknemer(s) met opleidingsattest eenvoudige handelingen  
Bij het uitvoeren van eenvoudige handelingen, zoals toegestaan via doe-het-zelfmethoden of door werknemers met een opleidingsattest, is het gebruik van de juiste persoonlijke beschermingsmiddelen (PBM's) verplicht om blootstelling aan asbestvezels te voorkomen. Wij adviseren echter om asbest te laten verwijderen door een werknemer met opleidingscertificaat. Maar het is ook toegestaan via de doe-het-zelfmethode, mits de juiste voorzorgsmaatregelen en PBM's in acht worden genomen. De te gebruiken PBMs zijn:
  - FFP3-mondmasker of halfgelaatsmasker met P3 filter
  - wegwerpoverall (Tyvek CATIII, type 5 en 6)

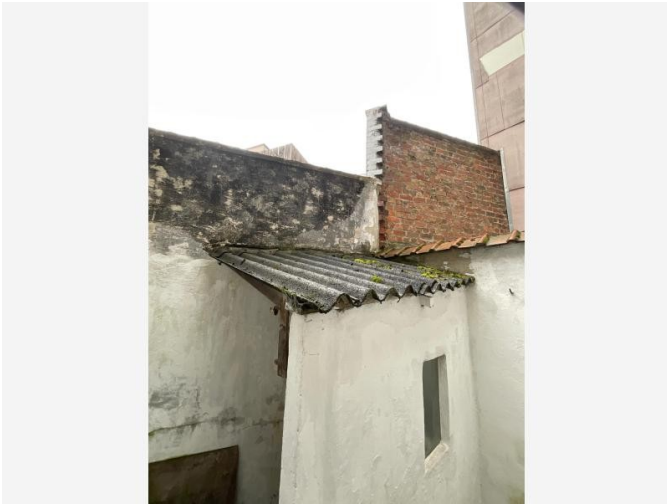
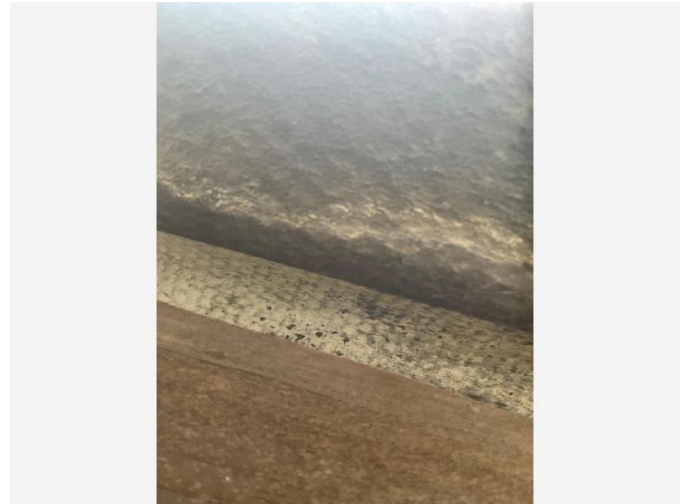
Het asbestmateriaal valt onder de mijlpaal van 2034.

**Dringend verwijderen**

| Eindbeoordeling materiaalrisico | Hoog materiaalrisico en/of hoge kans op vezelvrijgave |

| Asbestsoort (vezeltype) | Crocidoliet aanwezig |
| Toestand van het materiaal | Matig beschadigd, matig verweerd |

| Beschrijving | golfplaten dak |
| Opmerking | Geschatte hoeveelheid.<br>Breukvlak gemaakt: duidelijk asbestvezels aanwezig. |

- Zorg voor een veilig beheer. Vermijd het beschadigen van het asbestmateriaal. Controleer de toestand jaarlijks op wijzigingen.
- Hemelwater dat afspoelt van asbestcement daken of gevels kan asbestdeeltjes bevatten. Gebruik het enkel voor gesloten circuits (bv. spoelen toiletten). Reinig na het vervangen van het dak of de gevel de dakgoten en regenwaterput of -ton om asbesthoudend sediment of slib te verwijderen
- Voer bijkomende staalname(s) uit.

- Eenvoudige handelingen: mag via doe-het-zelf of door werknemer(s) met opleidingsattest eenvoudige handelingen  
Bij het uitvoeren van eenvoudige handelingen, zoals toegestaan via doe-het-zelfmethoden of door werknemers met een opleidingsattest, is het gebruik van de juiste persoonlijke beschermingsmiddelen (PBM's) verplicht om blootstelling aan asbestvezels te voorkomen. Wij adviseren echter om asbest te laten verwijderen door een werknemer met opleidingscertificaat. Maar het is ook toegestaan via de doe-het-zelfmethode, mits de juiste voorzorgsmaatregelen en PBM's in acht worden genomen. De te gebruiken PBMs zijn:

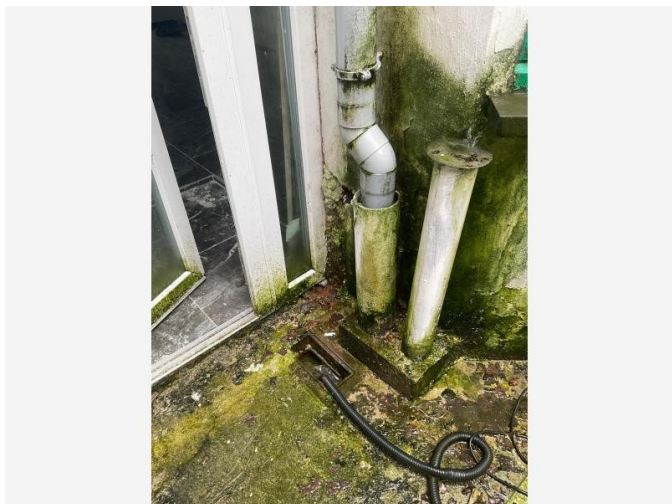
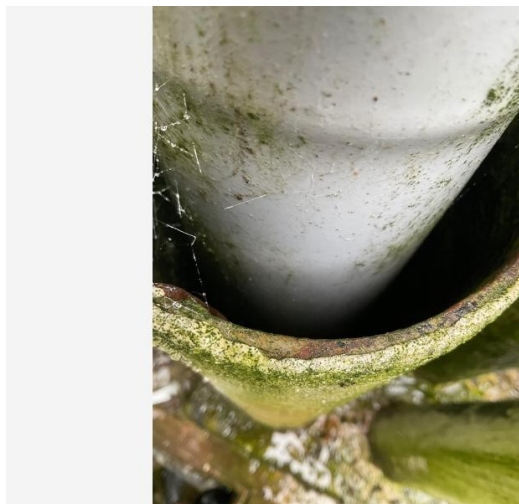
Het asbestmateriaal valt onder de mijlpaal van 2040.

Verwijderen

| Eindbeoordeling materiaalrisico | Verhoogd materiaalrisico en/of verhoogde kans op vezelvrijgave |

| Asbestsoort (vezeltype) | Crocidoliet aanwezig |
| Toestand van het materiaal | Matig beschadigd, matig verweerd |

| Beschrijving | asbest cement verloren bekisting |
| Opmerking | Geschatte hoeveelheid.<br>Vezels zichtbaar met blote oog |

- Zorg voor een veilig beheer. Vermijd het beschadigen van het asbestmateriaal. Controleer de toestand jaarlijks op wijzigingen.
- Hemelwater dat afspoelt van asbestcement daken of gevels kan asbestdeeltjes bevatten. Gebruik het enkel voor gesloten circuits (bv. spoelen toiletten). Reinig na het vervangen van het dak of de gevel de dakgoten en regenwaterput of -ton om asbesthoudend sediment of slib te verwijderen
- Voer bijkomende staalname(s) uit.

- Eenvoudige handelingen: mag via doe-het-zelf of door werknemer(s) met opleidingsattest eenvoudige handelingen  
Bij het uitvoeren van eenvoudige handelingen, zoals toegestaan via doe-het-zelfmethoden of door werknemers met een opleidingsattest, is het gebruik van de juiste persoonlijke beschermingsmiddelen (PBM's) verplicht om blootstelling aan asbestvezels te voorkomen. Wij adviseren echter om asbest te laten verwijderen door een werknemer met opleidingscertificaat. Maar het is ook toegestaan via de doe-het-zelfmethode, mits de juiste voorzorgsmaatregelen en PBM's in acht worden genomen. De te gebruiken PBMs zijn:

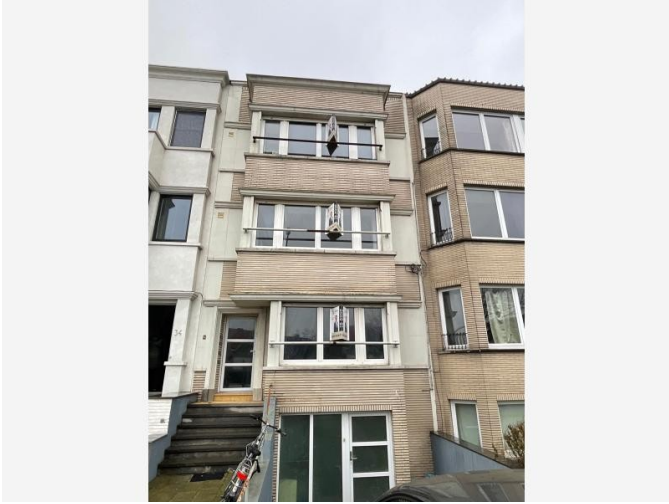
**Reden:** Het te onderzoeken materiaal situeert zich hoger dan 3,50 m te rekenen vanaf een veilige ondergrond

**Uitleg van de asbestdeskundige:** Dak op 12m en niet toegankelijk

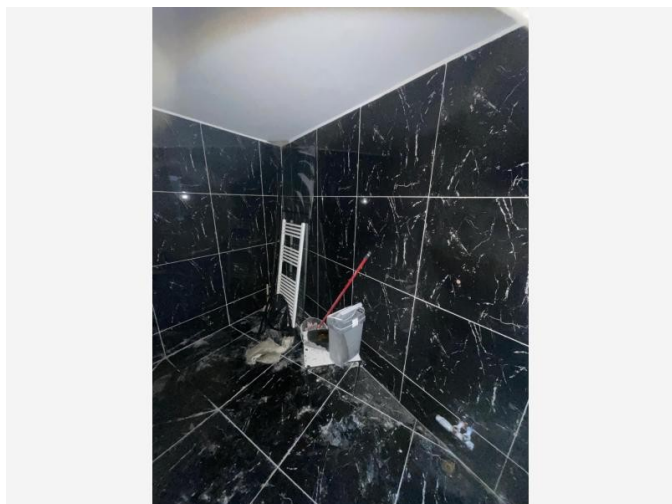
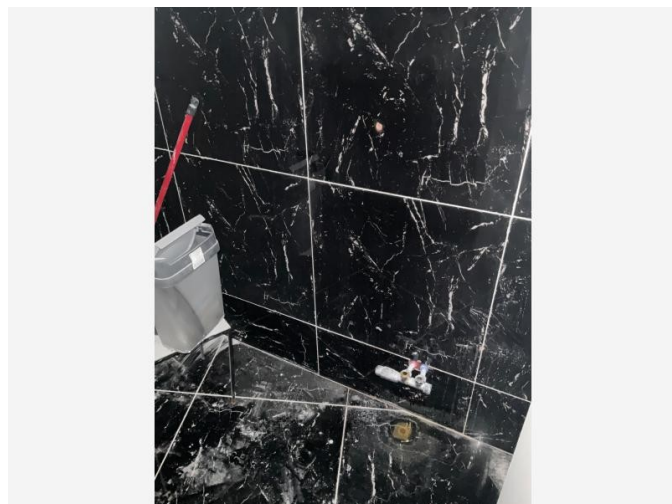
Volgens het IP moeten lijmlagen steeds bemonsterd worden. De inspecteur kon tijdens zijn bezoek geen lijmlagen vaststellen. Echter is er een redelijk vermoeden dat achter de tegels zich een lijmlaag zou bevinden. Indien blijkt tijdens werken dat zich hier een lijmlaag bevindt, is extra staalname aangewezen.

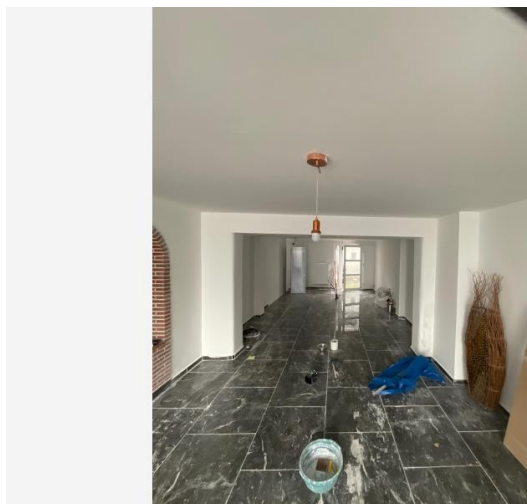
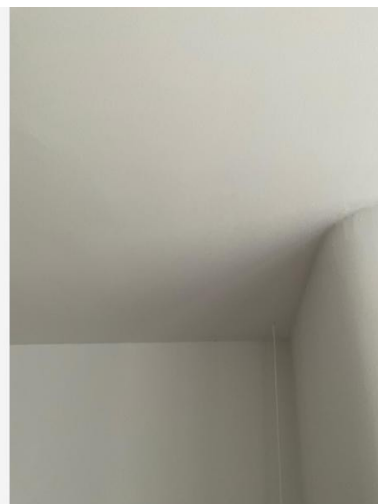
## Fiche 6: pleisterwerk plafond kelder

Geen asbest

| # | Type | Referentie | Resultaat |
|---|---|---|---|
| 6.1 | Mengmonster | mm02 | Geen asbest |

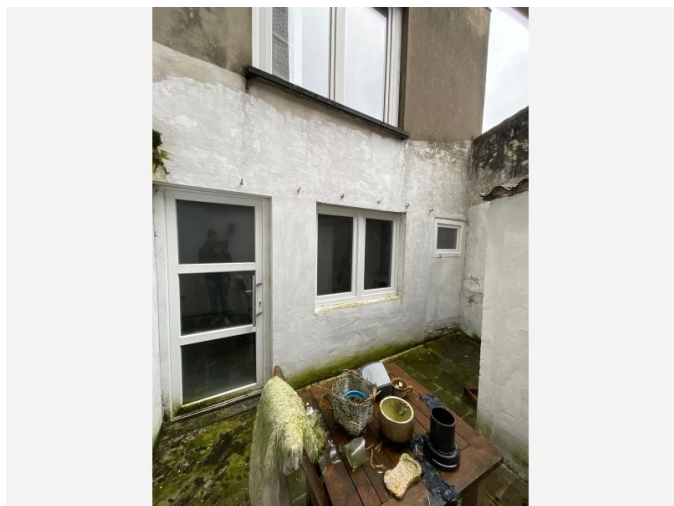
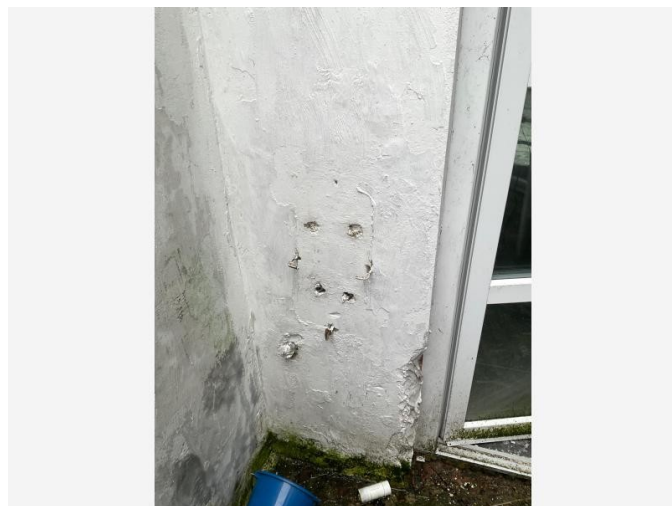
## Fiche 7: crepi gevel

Geen asbest

| # | Type | Referentie | Resultaat |
|---|---|---|---|
| 7.1 | Mengmonster | Mm4 | Geen asbest |

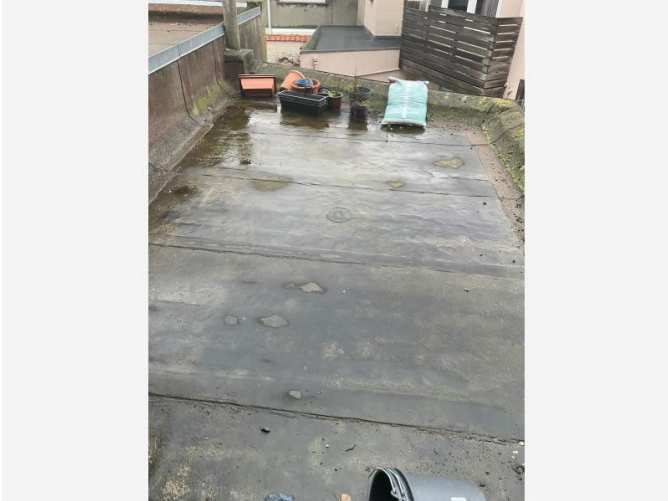
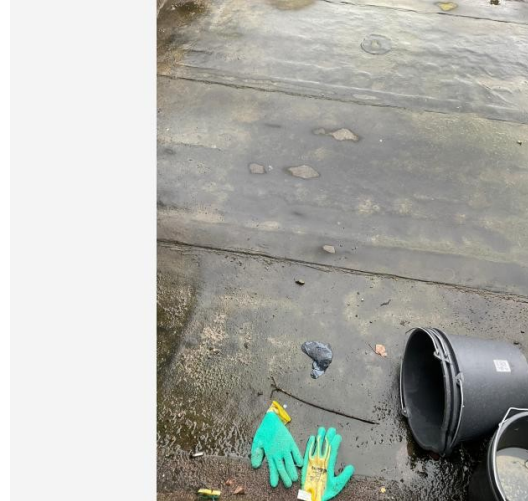
## Fiche 8: roofing dak

Geen asbest

| # | Type | Referentie | Resultaat |
|---|---|---|---|
| 8.1 | Puntmonster | Mm5 | Geen asbest |

| Opmerking | GESchatte heoveelheid. Er kan enkel een uitspraak gedaan worden over de bovenste laag. Mogelijks bevinden er zich nog enkele lagen onder de toplaag. |

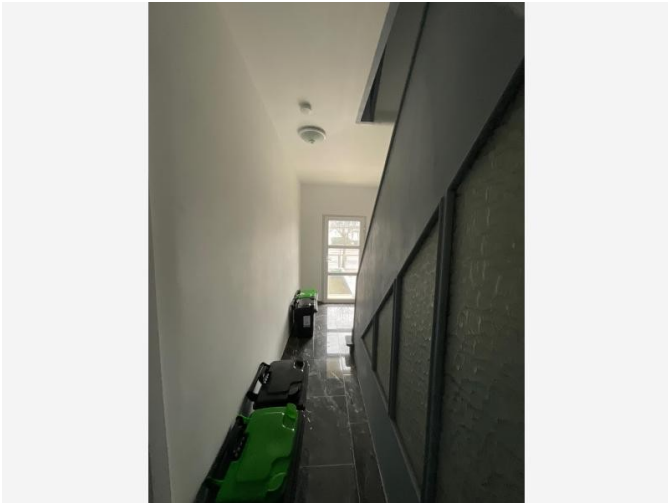
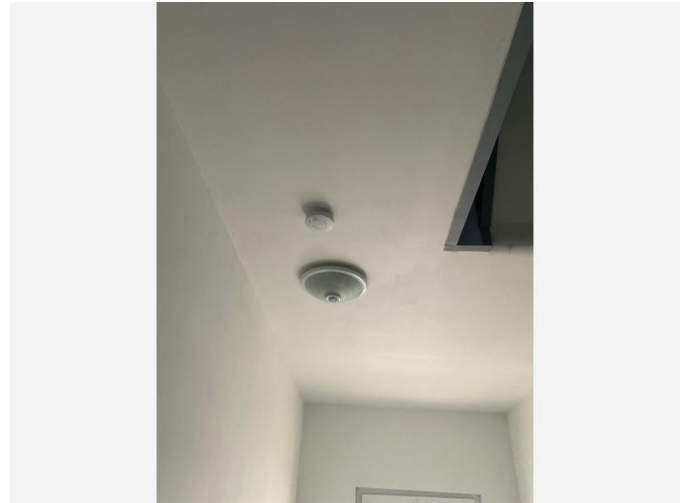
## Fiche 9: Pleisterwerk Traphal gd

Geen asbest

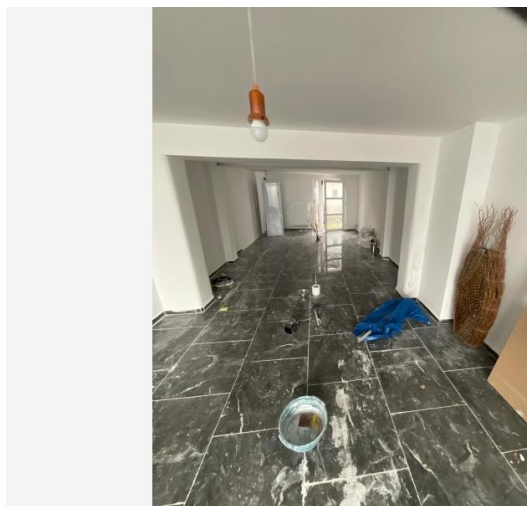
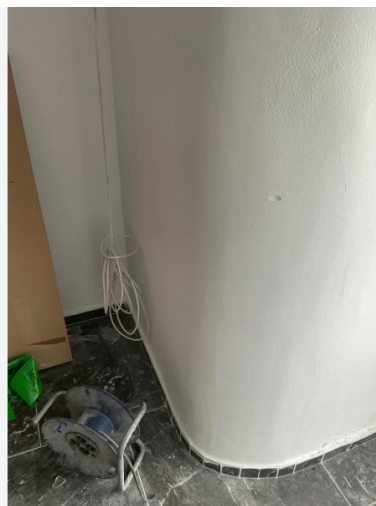
## Fiche 10: pleisterwerk wanden kelder

Geen asbest
