# Asbestinventarisatattest

Berchemlei 85, 2140 Antwerpen  
Gemeenschappelijke delen

Attestnummer : 20260222-000253.000

Uitgegeven op : 22.02.2026

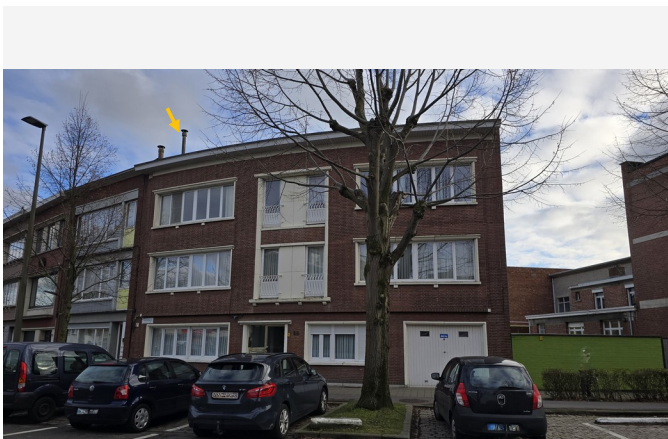
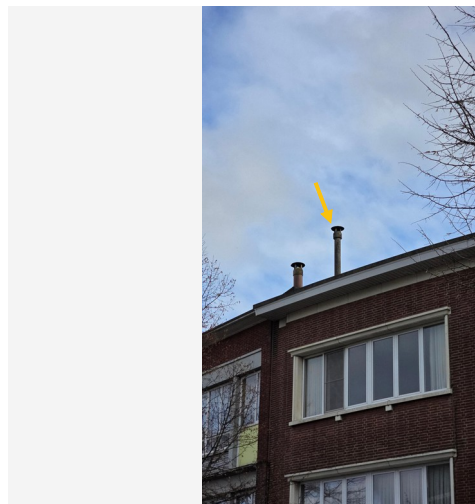
Het asbestmateriaal valt onder de mijlpaal van 2034.

| Eindbeoordeling materiaalrisico | Laag materiaalrisico en/of verlaagde kans op vezelvrijgave |

| Asbestsoort (vezeltype) | Crocidoliet aanwezig |
| Toestand van het materiaal | Licht beschadigd, licht verweerd. Intact calciumsilicaatmateriaal of categorie III 'gebondenheid' |

| <p><b>Opmerking</b></p> | <p>Het rookgaskanaal bestaat uit buiselementen in vezelcement. De zichtbare delen vertonen de typische cementgebonden structuur en productkenmerken van historische vezelcementtoepassingen. De toepassing bevindt zich op een hoogte van meer dan 3,50 m, maar was visueel waarneembaar en inspecteerbaar vanaf de begane grond via niet-destructief onderzoek. Conform het Inspectieprotocol v2.0 van de OVAM is opname daarom verplicht. Het kanaal is bovenaan afgewerkt met een schouwhoed in asbestcement.</p> <p>De beoordeling gebeurde op de delen die visueel waarneembaar en inspecteerbaar waren via niet-destructief onderzoek. Verborgene trajecten of ingesloten delen vallen onder de afzonderlijke beperkingsfiche voor rookgaskanalen.</p> <p>Monstername</p> <p>Monstername kon niet uitgevoerd wegens de hoogte (&gt;3,50 m, zie beperkingsfiche) en omdat de toepassing visueel voldoende herkenbaar is als vezelcement. Indien tijdens werken bijkomende delen bereikbaar worden of twijfel ontstaat over samenstelling of staat, kan gerichte monsternamen alsnog worden uitgevoerd.</p> <p>Niet-toegankelijke zones</p> <p>Delen van het rookgaskanaal die niet visueel waarneembaar en inspecteerbaar waren via niet-destructief onderzoek (zoals trajecten in schachten of achter afwerkingen) bleven buiten beoordeling. Bij blootlegging tijdens werken is bijkomende beoordeling of destructief onderzoek aangewezen.</p> |

- Zorg voor een veilig beheer. Vermijd het beschadigen van het asbestmateriaal. Controleer de toestand jaarlijks op wijzigingen.
- Verwijder dit asbestmateriaal zo snel mogelijk. Volg de toestand goed op.

- Eenvoudige handelingen: mag via doe-het-zelf of door werknemer(s) met opleidingsattest eenvoudige handelingen  
Hechtgebonden asbesttoepassingen in cement, bitumen, kunststof of lijm, evenals dichtingen, pakkingen, koorden, geweven materialen, remvoeringen en gelijkaardige toepassingen, kunnen onder voorwaarden via eenvoudige handelingen (EH) worden verwijderd. Dit is enkel toegestaan wanneer het materiaal zich in goede, onbeschadigde staat bevindt en verwijderd kan worden zonder het te breken of te beschadigen, zodat vezelvrijgave vermeden wordt.

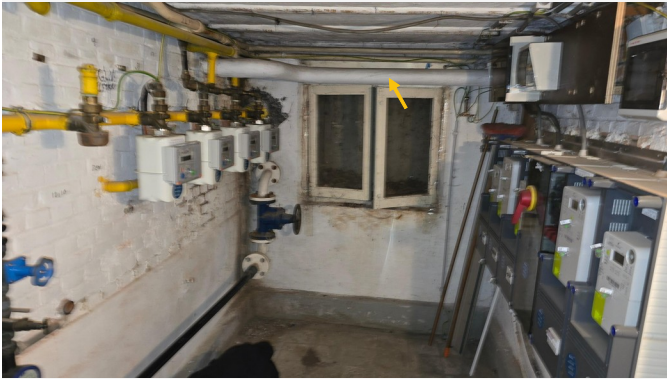
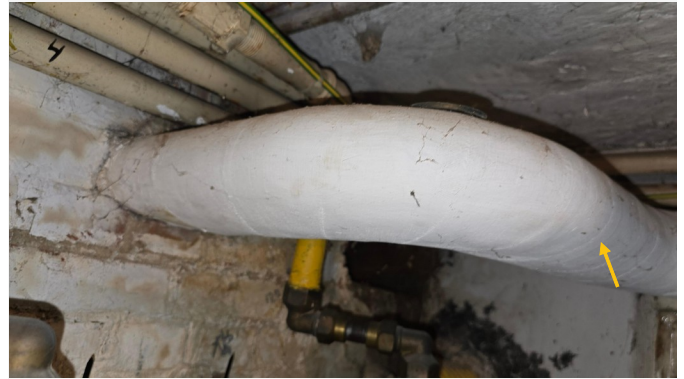
Het asbestmateriaal valt onder de mijlpaal van 2034.

| Eindbeoordeling materiaalrisico | Verhoogd materiaalrisico en/of verhoogde kans op vezelvrijgave |
| Opmerking | <p>De toepassing is overwegend in goede, onbeschadigde staat, op enkele kleine punten na. De toepassing loopt door in alle privatieve kelderruimtes (wat ook een effect heeft op de beoordeling van de individuele appartementen, aangezien de privatieve kelderbergingen deel uitmaken van de desbetreffende inspectiezones) In de kelder linksvoor (hoort bij appartement gelijkvloers, waarvoor geen mandaat werd opgesteld, maar dit kon visueel wel worden vastgesteld) is een oude CV ketel waargenomen die buiten gebruik is gesteld. De leidingisilatie vertrekt van daaruit in alle privatieve kelderruimtes en in alle ruimtes die behoren tot de gemene delen. Zware beschadiging werd vastgesteld in de kelder rechts achter (behorend tot bus 202, app 2e verd Links): daar zijn loshangende stukken en vergruizing vastgesteld, met onvermijdelijke vezelemissie. Dit situeert zich net voor de kruipruimte, waardoor vezels makkelijker kunnen verspreid worden door de luchtstromingen. Alle ruimtes staan met mekaar in verbinding en alle deuren zijn geopend of zijn niet meer aanwezig. Doordat de zware beschadiging slechts lokaal werd vastgesteld en de rest van de toepassing zich in overwegend goede staat bevindt, wordt de toestand van het materiaal in verhouding als 'licht beschadig' beoordeeld. Door de beschadiging in de privatieve kelder resulteert dit in een verhoogd materiaalrisico.</p> |

| Asbestsoort (vezeltype) | Amfibool aanwezig, uitgezonderd crocidoliet |

| # | Type | Referentie | Resultaat |
|---|---|---|---|
| 2.1 | Mengmonster | MM002 RECHTE STUKKEN | Chrysotiel, Amosiet |
| 2.2 | Mengmonster | MM003 BOCHTEN | Chrysotiel, Amosiet |

| <p><b>Opmerking</b></p> | <p>Op de aanwezige leidingen (verwarming, sanitair of technische installaties) werd een samengestelde isolatie vastgesteld bestaande uit gipsmantels, kartonnen omhullingen en een isolatiekern. Conform het Inspectieprotocol van de OVAM, versie 2.0, wordt leidingisolatie die in een risicojaar kan zijn aangebracht standaard als asbestverdacht beschouwd. Daarom is een bronfiche verplicht.</p> <p>De isolatie vertoont kenmerken die overeenkomen met historische isolatietypes waarbij asbesthistoriek mogelijk is, zoals:</p> <ul style="list-style-type: none"> <li>• gipsgebonden isolatiemantels</li> <li>• kartonnen omwikkelingen</li> <li>• samengestelde isolatiepakketten</li> <li>• isolatiekernen waarvan de samenstelling niet volledig kan worden vastgesteld</li> </ul> <p>De kern bestaat doorgaans uit rotswol of glaswol, maar omdat deze deel uitmaakt van een historisch isolatiepakket wordt het geheel als één toepassing beoordeeld.</p> <p>Mengstalen zijn verplicht. Elk mengstaal bevat 2 tot 4 puntstalen van alle aanwezige lagen (gips, karton, isolatiekern).</p> <p>Schade blijft beperkt tot degene inherent aan de monsternamen en deze wordt structureel hersteld, monsternamenpunten worden steeds gefixeerd.</p> <ul style="list-style-type: none"> <li>• rechte leidingdelen: 1 mengstaal</li> <li>• bochten / vormstukken: 1 mengstaal</li> </ul> <p>Het aantal stalen wordt bepaald volgens de staalname-richtlijnen van IP2, rekening houdend met materiaalvariaties, lengtes, trajecten en eventuele herstellingen. (elk mengstaal bevat minimaal 2 puntstalen en maximaal 4)</p> <p>Alle stalen worden geanalyseerd via PLM-analyse door een FOD WASO erkend asbestlabo.</p> <p>Eventueel ingesloten of afgedekte leidingdelen (schachten, voorzetwanden, verlaagde plafonds) konden niet worden onderzocht. Indien deze later worden blootgelegd, is bijkomende monsternamen aangewezen.</p> <p>De vermelde hoeveelheden zijn een beredeneerde schatting op basis van visuele inspectie en opmetingen met gangbare meetmethoden binnen het niet-destructieve onderzoek. Afwijkingen zijn mogelijk door</p> |

- Zorg voor een veilig beheer. Vermijd het beschadigen van het asbestmateriaal. Controleer de toestand jaarlijks op wijzigingen.
- Scherm in afwachting van verwijdering het asbestmateriaal af van luchtstromingen en verstoring: bijvoorbeeld door het te verpakken, te fixeren, af te dekken, signalisatie - afbakening aan te brengen, ...
- Verwijder dit asbestmateriaal zo snel mogelijk. Volg de toestand goed op.
- Voer binnenluchtmetingen uit om actuele blootstellingsrisico's in de binnenlucht te monitoren.

- Hermetische zone (erkend asbestverwijderaar)  
Niet-hechtgebonden asbest moet altijd worden verwijderd door een erkend asbestverwijderaar via de methodiek Hermetische zone. Dit type materiaal kan niet worden gemanipuleerd zonder vezelvrijgave, omdat de vezels zeer gemakkelijk loskomen en ingeademd kunnen worden. Hierdoor vormt niet-hechtgebonden asbest een aanzienlijk hoger gezondheidsrisico dan hechtgebonden toepassingen, waar de vezels stevig in het materiaal zijn opgenomen.

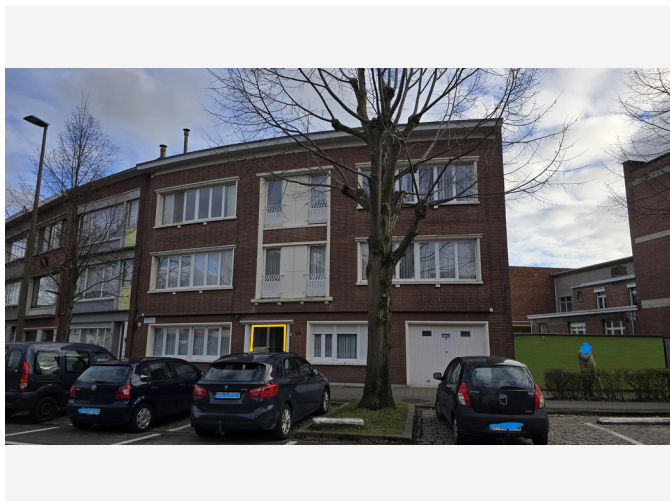
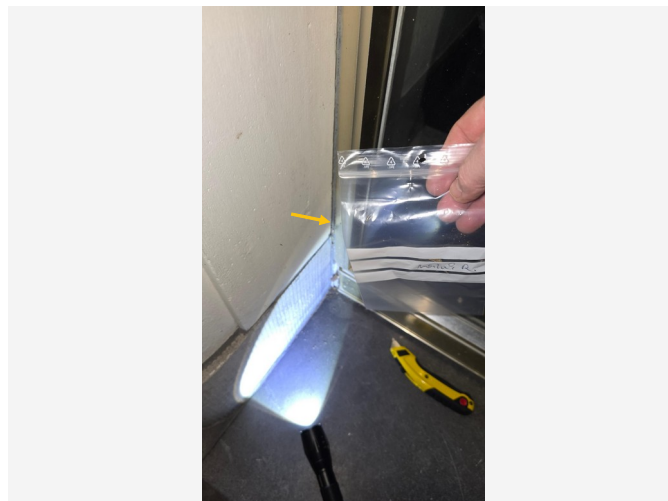
## Fiche 3: AFDICHTINGSMATERIAAL ROND HET SCHRIJNWERK

Het asbestmateriaal valt onder de mijlpaal van 2040.

| Eindbeoordeling materiaalrisico | Zeer laag materiaalrisico en/of zeer lage kans op vezelvrijgave |

| Asbestsoort (vezeltype) | Alleen chrysotiel |

| # | Type | Referentie | Resultaat |
|---|---|---|---|
| 3.1 | Puntmonster | PM005 | Chrysotiel |

| <p><b>Opmerking</b></p> | <p>Het afdichtingsmateriaal rond het schrijnwerk wordt conform het Inspectieprotocol v2.0 van de OVAM als asbestverdacht beschouwd wanneer het productie- of plaatsingsjaar niet gekend is. Historische mastiek, stopverf en bitumineuze kitten konden chrysotiel bevatten en vallen daarom onder de risicocategorieën voor oudere toepassingen. Om deze reden is een bronfiche verplicht.</p> <p>Het materiaal vertoont kenmerken van oudere afdichtingsproducten, zoals een harde, bros geworden structuur of verouderde stopverf/bitumineuze kit. Deze toepassingen behoren volgens IP2 tot de categorie 'hechtgebonden in oorsprong', waarbij de vezels gebonden zijn in een matrix op basis van mastiek, bitumen of een vergelijkbare bindstof.</p> <p>Monstername</p> <ul style="list-style-type: none"> <li>-puntmonster op mastiek, kit of stopverf</li> <li>-variaties in kleur, opbouw of verwerking meenemen</li> <li>-mogelijke herstellingen of oudere lagen betrekken</li> <li>-Alle monsters worden geanalyseerd door een FOD WASO-erkend asbestlabo via PLM-analyse.</li> </ul> <p>Niet-toegankelijke zones</p> <p>Ingesloten of afgedekte zones achter het schrijnwerk of onder afwerkingslagen konden niet worden onderzocht. Indien deze tijdens werken worden blootgelegd, is bijkomende monstername aangewezen.</p> <p>Volumeberekening</p> <p>Door het ontbreken van technische specificaties wordt uitgegaan van een gemiddelde verbruikshoeveelheid van 300 ml mastiek per 3 lopende meter, met een soortelijk gewicht van 1,4 kg/l. De hoeveelheid is een (ruim) beredeneerde schatting op basis van visuele inspectie en standaard meetmethoden binnen het niet-destructieve onderzoek. Werkelijke hoeveelheden kunnen afwijken door variaties in dikte, opbouw of ondergrond. (6 LM x 0.1L/lm x 1.4kg/l: 0.84kg)</p> |

- Zorg voor een veilig beheer. Vermijd het beschadigen van het asbestmateriaal. Controleer de toestand jaarlijks op wijzigingen.
- Verwijder dit asbestmateriaal zo snel mogelijk. Volg de toestand goed op.

- Eenvoudige handelingen: mag via doe-het-zelf of door werknemer(s) met opleidingsattest eenvoudige handelingen  
Hechtgebonden asbesttoepassingen in cement, bitumen, kunststof of lijm, evenals dichtingen, pakkingen, koorden, geweven materialen, remvoeringen en gelijkaardige toepassingen, kunnen onder voorwaarden via eenvoudige handelingen (EH) worden verwijderd. Dit is enkel toegestaan wanneer het materiaal zich in goede, onbeschadigde staat bevindt en verwijderd kan worden zonder het te breken of te beschadigen, zodat vezelvrijgave vermeden wordt.

- Eenvoudige handelingen: enkel door erkend asbestverwijderaar  
Mastiek is een hechtgebonden toepassing, maar kan door zijn aard in de meeste gevallen niet in zijn geheel worden verwijderd zonder beschadiging. Wanneer hechtgebonden materiaal niet kan worden verwijderd zonder beschadiging, moet de verwijdering worden uitgevoerd door een erkend asbestverwijderaar, via de methode eenvoudige handelingen al dan niet aangevuld met bijkomende maatregelen.

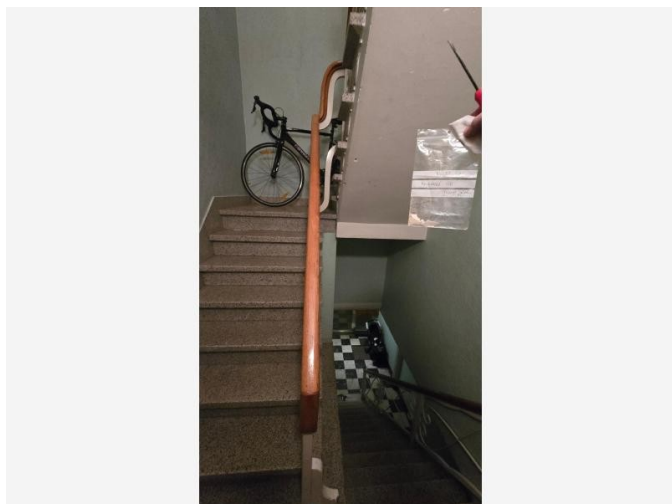
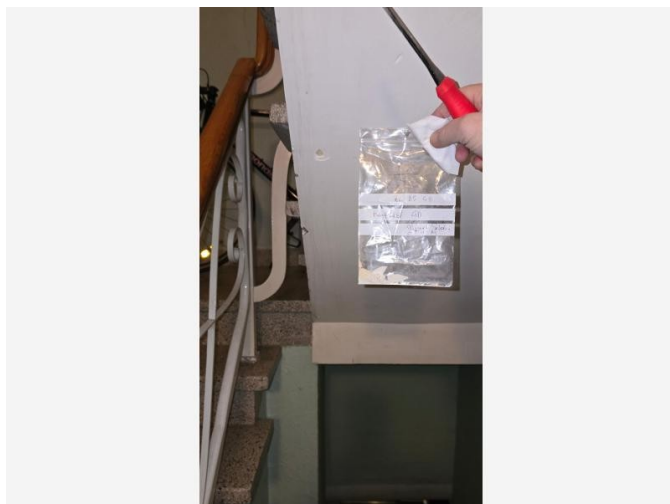
## Fiche 7: MENGSTRAAL TRAPHAL

Geen asbest

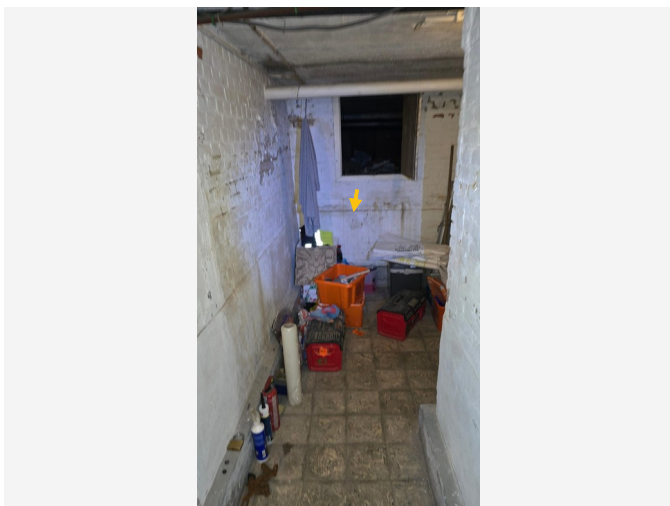
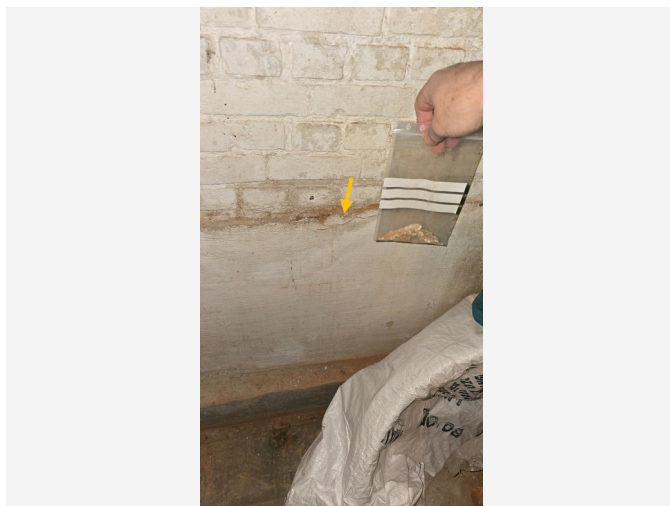
## Fiche 8: CEMENTBEZETTING KELDER

Geen asbest

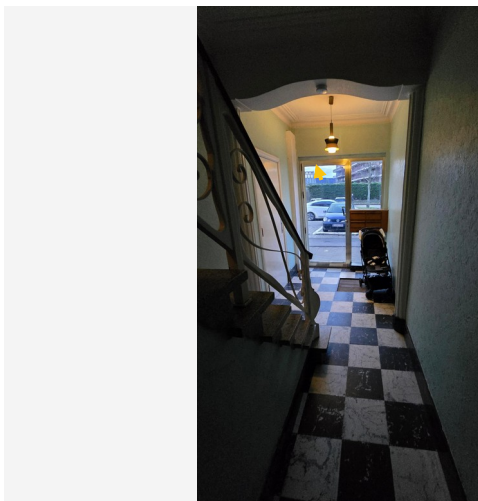
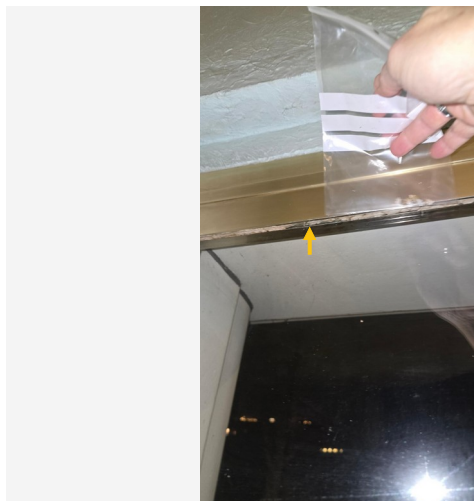
## Fiche 9: AFDICHTINGSMATERIAAL TUSSEN GLAS (OF PANEEL) EN SCHRIJNWERK

Geen asbest
