# Asbestinventarisatattest

Berchemlei 85/201, 2140 Antwerpen

Attestnummer : 20260222-000232.000

## Zone 1: APP 2E LINKS

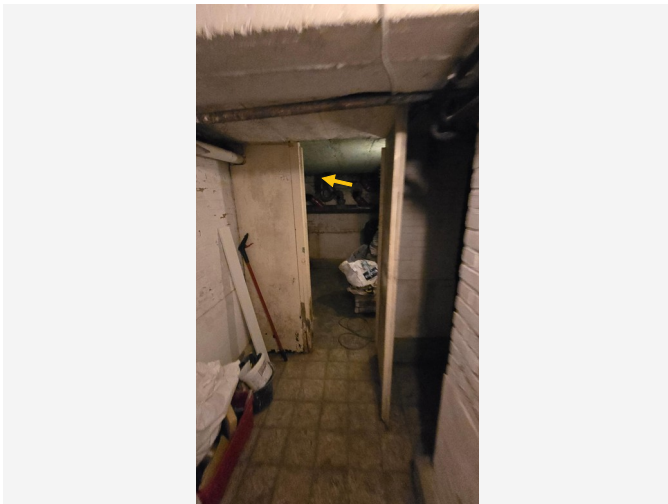
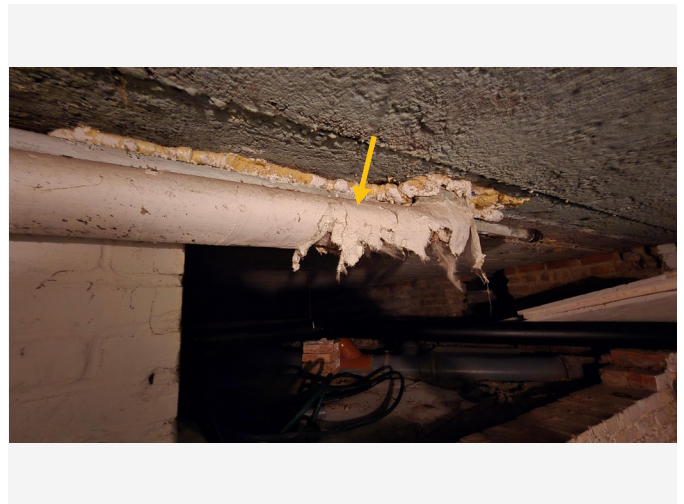
| Fiche 1: LEIDINGISOLATIE KELDER..... | 18 |

| Eindbeoordeling materiaalrisico | Hoog materiaalrisico en/of hoge kans op vezelvrijgave |
| Opmerking | <p>“Het betreft een relatief kort stuk leidingisolatie dat zich over het grootste deel in goede staat bevindt. Enkel het uiteinde is echter duidelijk zwaar beschadigd, met losse fragmenten en zichtbare stofvorming. Deze lokale beschadiging veroorzaakt onvermijdelijk vezelvrijstelling en een reëel blootstellingsrisico.</p> <p>Daarom werd de categorie ‘matig beschadigd’ geselecteerd, conform de beoordelingscriteria: de beoordeling omschrijft het gemiddelde van het niet beschadigde gedeelte en het zwaar beschadigde stuk, omdat er daar effectief stofvorming en loskomende stukjes aanwezig zijn.</p> <p>De eindbeoordeling ‘hoog materiaalrisico’ wordt automatisch toegekend binnen de applicatie van de OV. Aangezien deze leidingisolatie deel uitmaakt van de gemene delen maar door de privatieve kelderberging loopt, beïnvloedt dit rechtstreeks het attest van het appartement. (conform het Inspectieprotocol v2.0 van de OVAM)</p> |

| Gebondenheid | Categorie 2: niet-hechtgebonden met matrix |
| Asbestsoort (vezeltype) | Amfibool aanwezig, uitgezonderd crocidoliet |
| Asbestconcentratie | Laag (< 50%) |
| Afschermingsgraad van het gehele materiaal | Geheel of deels (ook) vrij aan de binnenlucht |
| Toestand van het materiaal | Matig beschadigd, matig verweerd |

| <p><b>Opmerking</b></p> | <p>Op de aanwezige leidingen in de privatieve kelderruimtes werd een samengestelde isolatie vastgesteld met gipsmantels, kartonnen omhullingen en een isolatiekern. Deze leidingen behoren tot de gemene delen en maken geen deel uit van de private inspectiezone. Conform het Inspectieprotocol (v2.0) van de OVAM moet leidingisolatie uit risicojaren wel worden opgenomen in het attest, ook wanneer deze buiten de inspectiezone ligt.</p> <p>De isolatie vertoont kenmerken van historische isolatietypes waarbij asbesthistoriek mogelijk is, zoals gipsgebonden mantels, kartonnen omwikkelingen en samengestelde isolatiepakketten. De kern bestaat doorgaans uit rotswol of glaswol, maar wordt als onderdeel van één historisch isolatiepakket beoordeeld.</p> <p>Monstername</p> <p>Binnen de private inspectiezone is monstername niet van toepassing, aangezien de leidingisolatie tot de gemene delen behoort. In dit dossier werden de gemene delen echter wél onderzocht (zelfde eigenaar) en werd deze isolatie daar bemonsterd conform IP2 en werd positief getest op de aanwezigheid van chrysotiel. De labo-analyse van de gemene delen wordt als bewijsdocument toegevoegd aan het online OVAM-dossier van de private eenheid.</p> <p>Niet-toegankelijke zones</p> <p>Eventueel ingesloten of afgedekte leidingdelen (schachten, voorzetwanden, verlaagde plafonds) konden niet worden onderzocht via niet-destructief onderzoek. Indien deze later toch zouden worden blootgelegd, is (mogelijk) bijkomende monstername aangewezen.</p> <p>De vermelde hoeveelheden zijn een beredeneerde schatting op basis van visuele inspectie binnen het niet-destructieve onderzoek; afwijkingen zijn mogelijk door variaties in opbouw, dikte of niet-waarneembare zones.</p> |

**Dringend verwijderen**

- Zorg voor een veilig beheer. Vermijd het beschadigen van het asbestmateriaal. Controleer de toestand jaarlijks op wijzigingen.
- Sluit de ruimte luchtdicht af en vermijd het betreden van de ruimte.
- Verwijder dit asbestmateriaal zo snel mogelijk. Volg de toestand goed op.
- Voer binnenluchtmetingen uit om actuele blootstellingsrisico's in de binnenlucht te monitoren.

- Hermetische zone (erkend asbestverwijderaar)  
"Niet-hechtgebonden asbest moet altijd worden verwijderd door een erkend asbestverwijderaar via de methodiek Hermetische zone. Dit type materiaal kan niet worden gemanipuleerd zonder vezelvrijgave, omdat de vezels zeer gemakkelijk loskomen en ingeademd kunnen worden. Hierdoor vormt niet-hechtgebonden asbest een aanzienlijk hoger gezondheidsrisico dan hechtgebonden toepassingen, waar de vezels stevig in het materiaal zijn opgenomen.

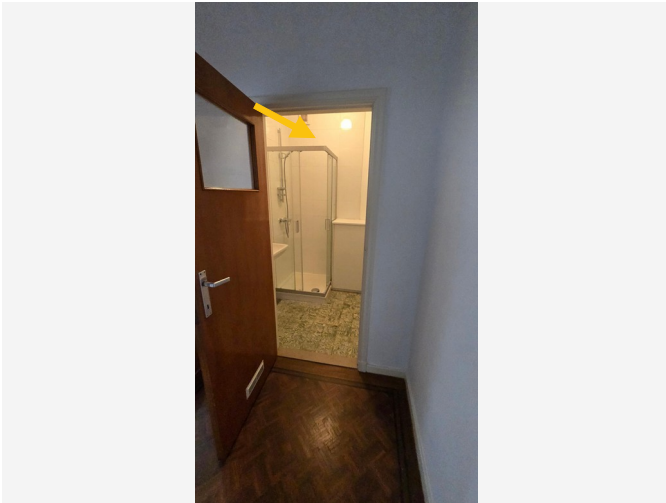
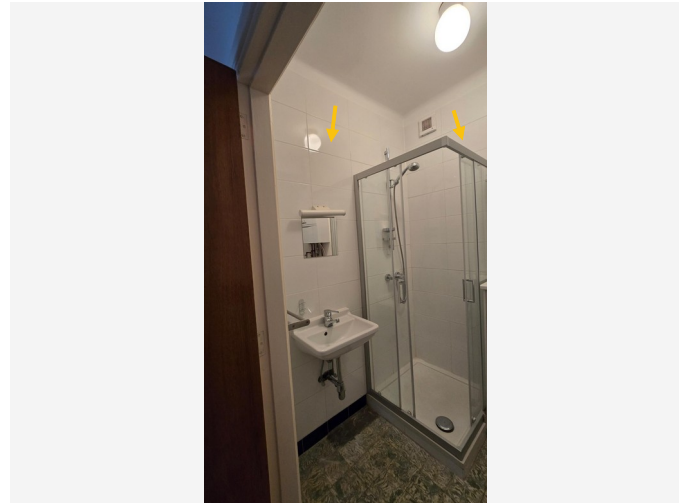
| Fiche 2: FAIENCETEGELS..... | 24 |

"Faience is een specifiek type keramische wandtegels op basis van witte klei, laag gebakken en altijd geglaazuurd. Keramische wandtegels vormen de overkoepelende categorie en omvatten zowel faience als andere keramische tegeltypes. Beide worden als niet-asbestverdacht beschouwd; de tegels zelf bevatten geen asbest en vereisen daarom geen afzonderlijke bronfiche op basis van het tegelmateriaal.

De onderliggende lijm-, cement- of mortellaag waarmee faience en andere keramische wandtegels historisch werden geplaatst, bevindt zich volledig achter de tegels en is binnen een niet-destructief onderzoek conform het Inspectieprotocol OVAM, versie 2.0 (IP2) niet zichtbaar en dus niet beoordeelbaar. In gebouwen waarvan het productie- of plaatsingsjaar in een risicoperiode (vóór 2001) valt, konden bepaalde lijmen of cementgebonden mortels asbest bevatten. Bij gebrek aan technische documentatie blijft de samenstelling van deze onderlaag onbekend.

De onderliggende lijm-, cement- of mortellaag bleef tijdens de inspectie volledig afgedekt en kon niet worden onderzocht. Indien deze laag tijdens renovatie, werken of sloop wordt blootgelegd, is een bijkomende destructieve inspectie aanbevolen om de materiaalsamenstelling te bepalen en de eventuele aanwezigheid van asbest te bevestigen of uit te sluiten."

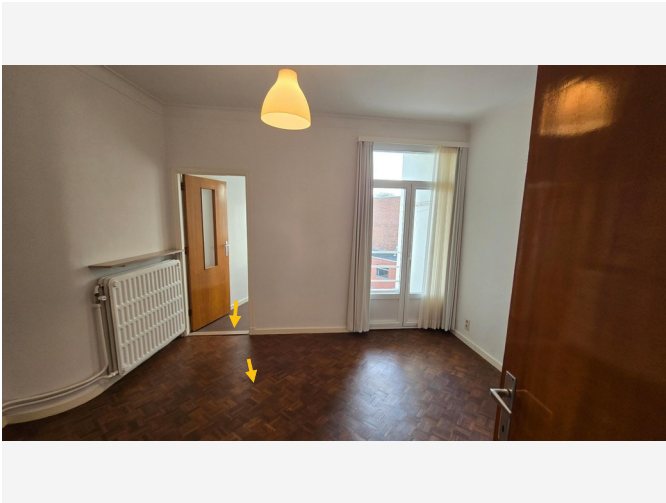
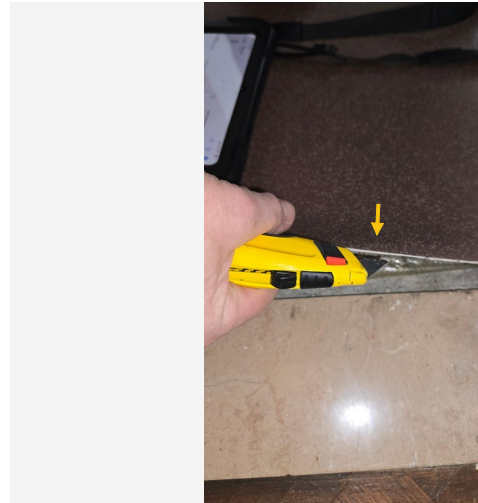
| Fiche 3: VLOEREN..... | 26 |

Alle zichtbare vloeren werden onderzocht via niet-destructief onderzoek conform Inspectieprotocol OVAM, versie 2.0 (IP2) en als niet-asbestverdacht geïdentificeerd. De aanwezige vloerafwerkingen (tegels, laminaat, vinyl zonder risicokenmerken, gietvloer, beton, ...) behoren historisch niet tot de risicocategorieën.

Binnen het niet-destructief onderzoek kon niet worden vastgesteld welke materialen zich onder de zichtbare vloerafwerking bevinden. Mogelijke onderliggende lagen zijn onder meer:

Lijmen, cement of lijm-cementmixen waarmee vloeren, plinten en entreportes in risicojaren (voor 2001) werden bevestigd, konden asbest bevatten. Asbestvezels werden destijds toegevoegd om hechting, vochtbestendigheid en isolerende eigenschappen te verbeteren.

Alle onderliggende lagen onder de zichtbare vloerafwerking, plinten en entreportes zijn niet-toegankelijk en konden niet worden onderzocht via niet-destructief onderzoek. Indien deze tijdens toekomstige werken worden blootgelegd, is mogelijk bijkomend (destructief) onderzoek aangewezen.

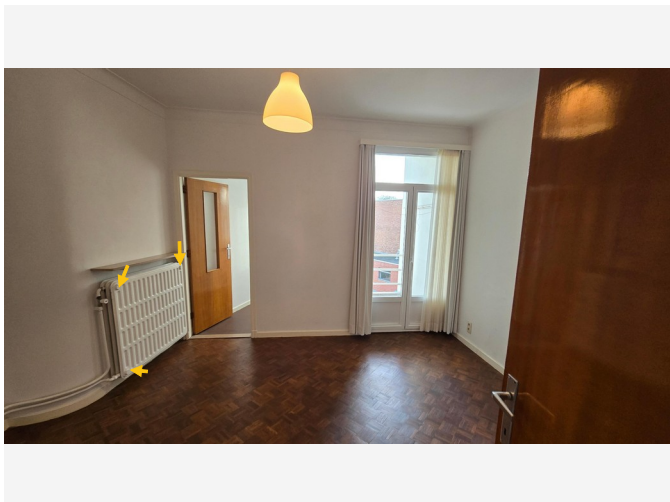
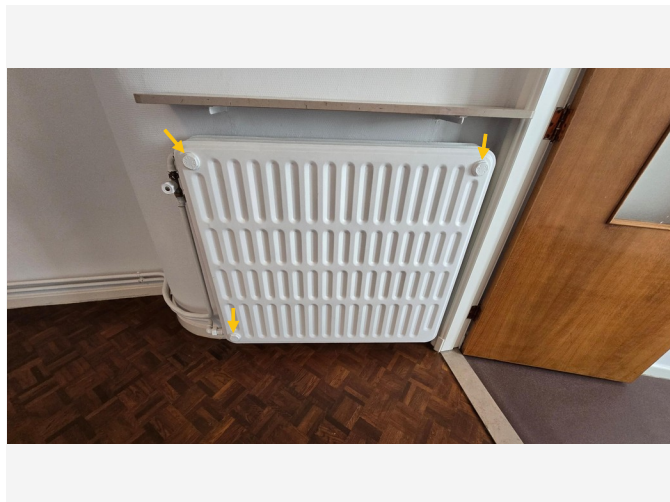
| Fiche 4: GEKOPPELDE RADIATOREN..... | 28 |

De aanwezige radiator betreft een geschroefd of gekoppeld type (sectieradiator). Deze radiatoren worden niet automatisch als asbestverdacht beschouwd. De metalen radiatorsecties zelf, de radiatordoppen en de ventielen bevatten in normale omstandigheden geen asbest.

Bij dit type radiator konden historisch echter asbesthoudende pakkingen worden toegepast tussen de radiatorsecties. Dergelijke pakkingen bevinden zich volledig ingesloten tussen de gekoppelde delen en zijn via niet-destructief onderzoek niet zichtbaar of bereikbaar. Hierdoor kan binnen het niet-destructieve onderzoek niet worden vastgesteld of deze pakkingen al dan niet aanwezig zijn.

De koppelingen en pakkingen tussen de radiatorsecties zijn constructief ingesloten en konden niet worden onderzocht. Indien deze zones tijdens werken worden blootgelegd, is bijkomende beoordeling aangewezen.

Indien tijdens werken, renovatie of demontage radiatorsecties worden losgeschroefd en oudere pakkingen zichtbaar worden, is bijkomende beoordeling of monstername aangewezen om de eventuele aanwezigheid van asbest met zekerheid uit te sluiten of te bevestigen.

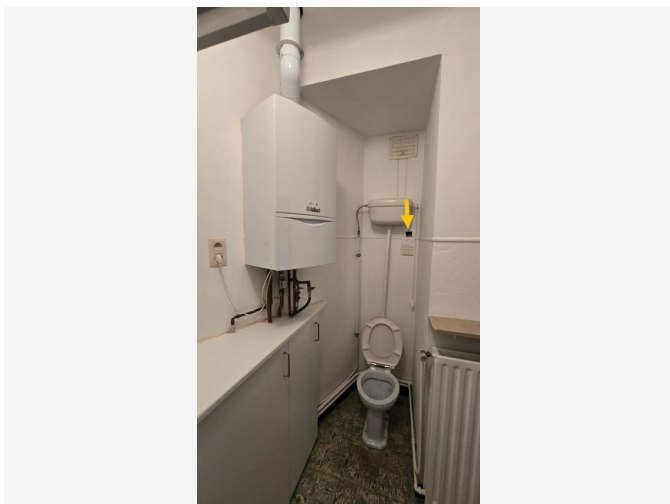
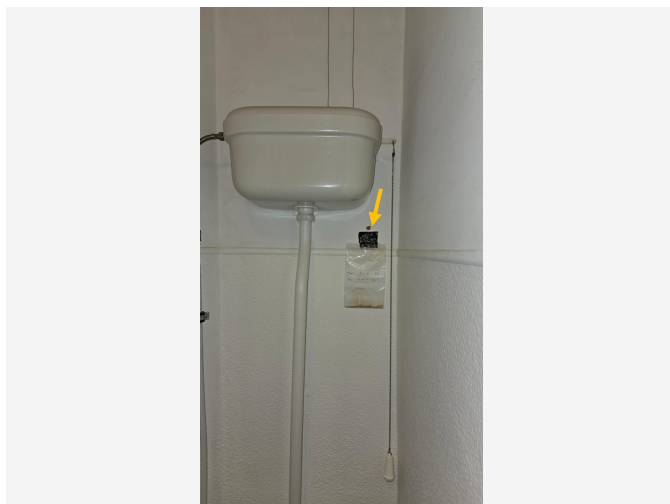
## Fiche 5: PLEISTERWERK MUREN

Geen asbest

| # | Type | Referentie | Resultaat |
|---|---|---|---|
| 5.1 | Mengmonster | MM001 | Geen asbest |

| <p><b>Opmerking</b></p> | <p>Op de wanden is pleisterwerk aanwezig. Pleisterwerk dat in een risicojaar kan zijn aangebracht wordt standaard als asbestverdacht beschouwd. Indien het exacte aanbrengjaar niet gekend is, wordt het materiaal als afkomstig uit een risicojaar beoordeeld. Daarom is een bronfiche verplicht, wordt het materiaal bemonsterd dmv niet-destructief onderzoek, conform het Inspectieprotocol van de OVAM (v 2.0).</p> <p>Het wandpleisterwerk vertoont geen kenmerken die een onmiddellijke identificatie als niet-asbesthoudend toelaten. De samenstelling van het bindmiddel (gips/kalk) valt onder de categorieën waarvoor monsternamen en PLM-analyse verplicht zijn.</p> <p>Pleisterwerk wordt bemonsterd via één mengmonster, tenzij meerdere mengmonsters nodig zijn om een representatief staal te bekomen.</p> <p>Een mengmonster bevat minimaal 2 en maximaal 4 monsternamenpunten (puntmonsters) en moet volgens IP2 worden genomen in:</p> <ul style="list-style-type: none"> <li>-een natte ruimte (keuken of badkamer)</li> <li>-een stookruimte</li> <li>-een traphal</li> <li>-een droge ruimte</li> </ul> <p>(voor zover deze aanwezig zijn)</p> <p>Monsternamen gebeuren steeds tot en met de primaire laag, tot op de drager.</p> <p>Het mengmonster wordt geanalyseerd door een door FOD WASO erkend asbestlabo via PLM-analyse, conform IP2.””</p> <p>De vermelde hoeveelheden zijn een beredeneerde, ruime schatting op basis van visuele inspectie en opmetingen met gangbare meetmethoden binnen het niet-destructieve onderzoek. Afwijkingen zijn mogelijk door variaties in de ondergrond, de opbouw van de constructie, lokale dikteverschillen of niet-waarneembare zones.</p> |

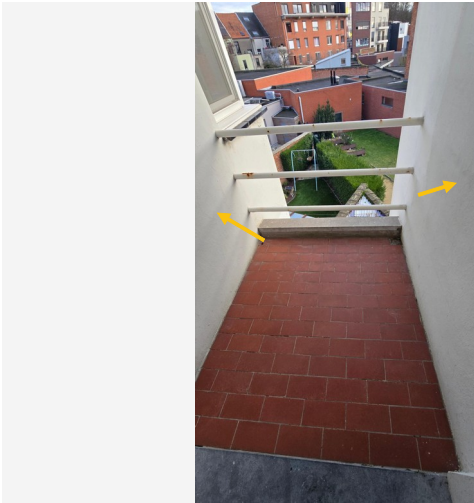
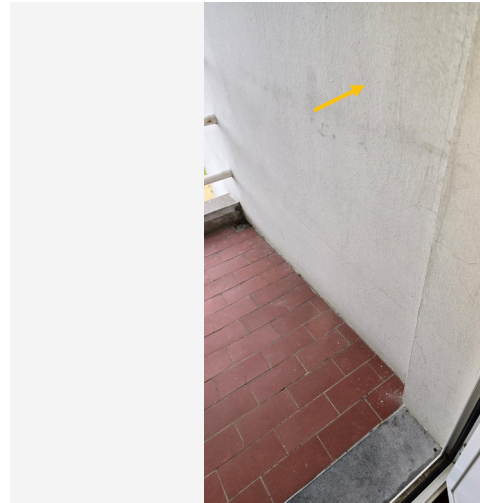
| Fiche 6: CREPI..... | 34 |

Geen asbest

| <p><b>Opmerking</b></p> | <p>Op de buitengevel is een crepi-afwerking aanwezig. Deze gevel behoort tot de gemene delen, maar de afwerking is ook zichtbaar binnen de private inspectiezone (bijv. ter hoogte van terrassen). Conform Inspectieprotocol OVAM, versie 2.0 (IP2) moet elke toepassing die zichtbaar is binnen de private zone worden beoordeeld.</p> <p>Crepi die in risicojaren kan zijn aangebracht wordt standaard als asbestverdacht beschouwd, aangezien historische gevelpleisters asbesthoudende toeslagstoffen of hechtmiddelen konden bevatten. De exacte samenstelling kan niet worden vastgesteld via niet-destructief onderzoek.</p> <p>Monstername</p> <p>Binnen de private inspectiezone is monstername niet van toepassing, aangezien de crepi tot de gemene delen behoort en niet binnen het NDO-kader kan worden bemonsterd zonder de inspectiezone te overschrijden.</p> <p>In dit dossier werden de gemene delen echter wel onderzocht (zelfde eigenaar), waarbij de crepi-afwerking bemonsterd werd conform IP2. De labo-analyse van de gemene delen wordt als bewijsdocument toegevoegd aan het online OVAM-dossier van de private eenheid.</p> <p>Bij gebrek aan technische specificaties wordt voor de berekening een gemiddelde systeemmassa van circa 15 kg/m<sup>2</sup> gehanteerd. De vermelde hoeveelheden zijn een beredeneerde schatting op basis van visuele inspectie en opmetingen met gangbare meetmethoden binnen het niet-destructieve onderzoek. Afwijkingen zijn mogelijk door variaties in de ondergrond, de opbouw van de constructie, lokale dikteverschillen of niet-waarneembare zones.</p> <p>Niet-toegankelijke zones</p> <p>Eventueel afgedekte of ingesloten delen van de gevelafwerking konden niet worden onderzocht via niet-destructief onderzoek. Indien deze tijdens toekomstige werken worden blootgelegd, is bijkomend (destructief) onderzoek aangewezen.</p> |

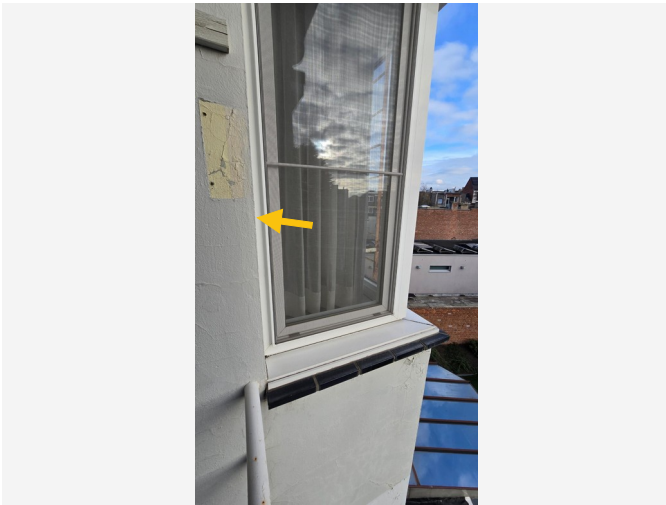
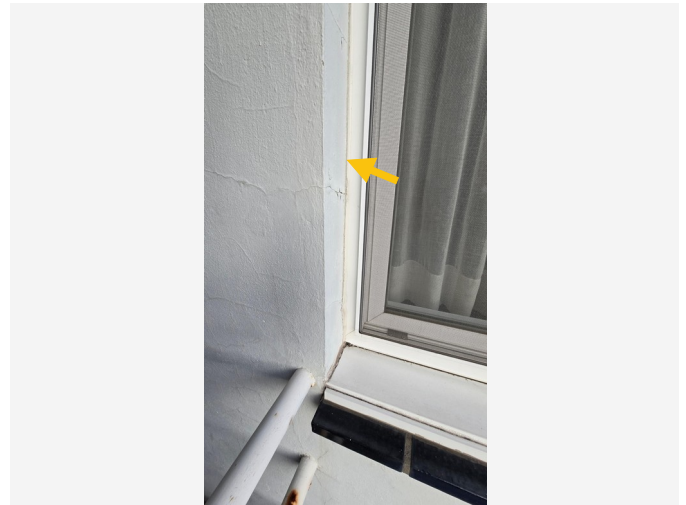
## Fiche 7: AFDICHTINGSMATERIAAL ROND EN TUSSEN HET SCHRIJNWERK

| Beschrijving | Notitie | Terug te vinden op plannen |
|---|---|---|
| Fiche 7: AFDICHTINGSMATERIAAL ROND EN TUSSEN HET SCHRIJNWERK | <p>"Het afdichtingsmateriaal tussen het onderzochte schrijnwerk werd beoordeeld als niet-asbestverdacht. Rond het schrijnwerk werd een zachte, moderne afdichting vastgesteld, zoals silicone of een vergelijkbare elastische kit. Tussen het schrijnwerk en de glascassette werd een moderne rubberen tussenafdichting waargenomen. Dergelijke materialen behoren niet tot de risicocategorieën voor historische asbesttoepassingen.</p> <p>D.m.v. niet-destructief onderzoek conform het Inspectieprotocol (v2,0) van de OVAM kon niet worden vastgesteld of zich achter de zichtbare afdichtingen eventueel oudere afdichtingslagen bevinden, zoals mastiek, stopverf of bitumineuze kit. Indien dergelijke lagen tijdens werken worden blootgelegd, kan bijkomend destructief onderzoek aangewezen zijn om de materiaal met zekerheid te kunnen identificeren.</p> <p>Monstername: Niet van toepassing, aangezien geen asbestverdachte materialen werden vastgesteld.</p> <p>Eventueel ingesloten of afgedekte zones achter het schrijnwerk, achter de glascassette, in de oorspronkelijke sponning of onder afwerkingslagen konden niet worden onderzocht. Indien deze tijdens werken worden blootgelegd, is mogelijk bijkomend beoordeling (destructief) onderzoek aangewezen."</p> | Plan 1.4: GRONDPLAN NIV+2 ALGEMEEN |

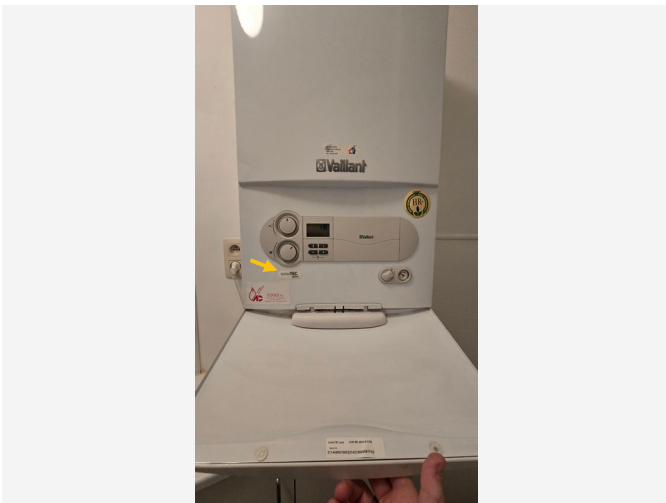
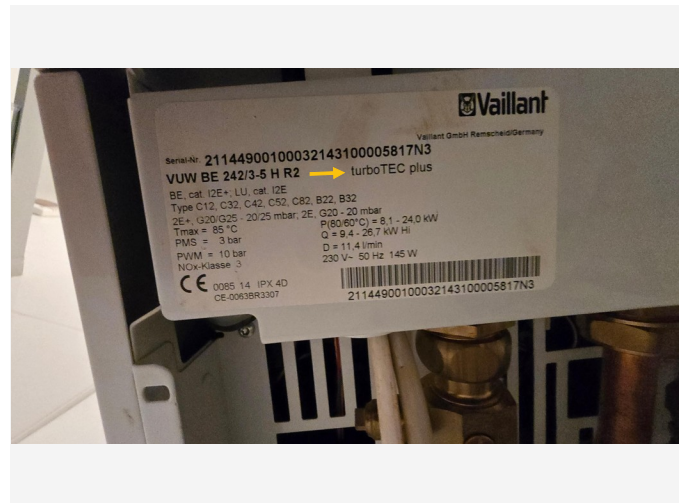
## Fiche 8: CV-KETEL VAILLANT TURBOTEC PLUS

| Beschrijving | Notitie | Terug te vinden op plannen |
|---|---|---|
| Fiche 8: CV-KETEL VAILLANT TURBOTEC PLUS | De aanwezige installatie betreft een wandhangende Vaillant-ketel uit de turboTEC-familie. Alle uitvoeringen binnen deze reeks worden niet-asbestverdacht beschouwd. Vaillant paste vanaf de introductie van de turboTEC-lijn uitsluitend asbestvrije componenten toe in de | Plan 1.4: GRONDPLAN NIV+2 ALGEMEEN |

| | <p>verbrandingskamer, pakkingen, isolatiematerialen en aansluittechnieken.</p> <p>Dit advies geldt voor onder meer:</p> <ul style="list-style-type: none"> <li>-turboTEC pro</li> <li>-turboTEC plus</li> <li>-turboTEC VU / VC (solo en combi)</li> <li>-alle turboTEC-toestellen, ongeacht vermogen of bouwjaar binnen de reeks</li> </ul> <p>Materialen en opbouw (asbestvrij)</p> <p>Alle turboTEC-modellen bevatten:</p> <ul style="list-style-type: none"> <li>-metalen behuizing</li> <li>-moderne glasvezel- of keramische pakkingen</li> <li>-asbestvrije isolatiematten rond de verbrandingskamer</li> <li>-kunststof en metalen aansluitstukken</li> <li>-ventilatorgestuurde rookgasafvoer zonder historische risicomaterialen</li> </ul> <p>Er zijn geen typische asbesttoepassingen aanwezig zoals asbestkoord, asbestcement, oudere isolatiematten of pakkingen uit risicojaren. De turboTEC-lijn werd ontwikkeld in een periode waarin Vaillant reeds volledig was overgestapt op asbestvrije productieprocessen.</p> <p>Monsternamen</p> <p>Niet van toepassing, aangezien dit toesteltype niet-asbestverdacht is.</p> <p>Niet-toegankelijke zones</p> <p>De ketel zelf is niet-asbestverdacht. Eventuele achterliggende of afgedekte bouwkundige zones in de omgeving van de installatie (zoals schachten, gemetselde schouwen of restanten van oudere rookgasafvoeren) konden niet worden beoordeeld via niet-destructief onderzoek</p> | |

| | <p>conform het Inspectieprotocol OVAM, versie 2.0 (IP2).</p> <p>Indien dergelijke zones tijdens werken worden geopend of blootgelegd, is mogelijk bijkomend (destructief) onderzoek aangewezen.</p> | |

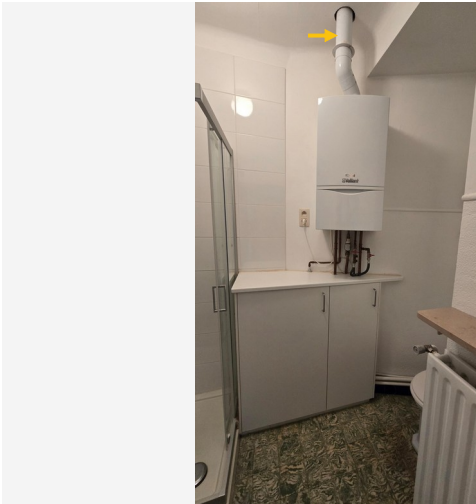
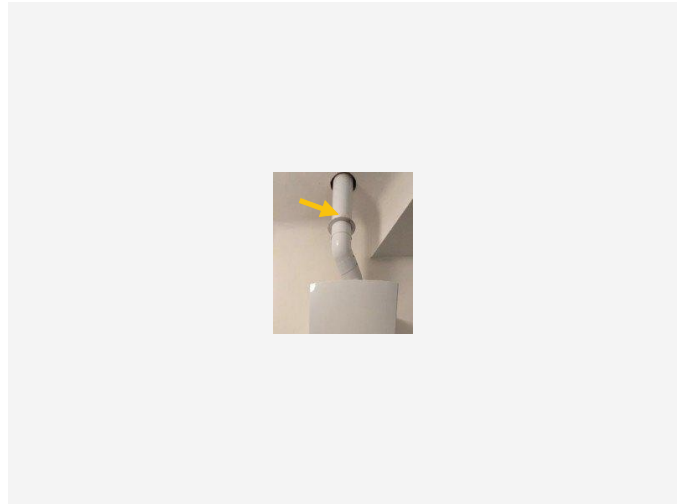
## Fiche 9: ROOKGASKANALEN

| Fiche 9: ROOKGASKANALEN | <p>"De aanwezige rookgaskanalen en rookgasafvoercomponenten werden visueel geïnspecteerd voor zover dit via niet-destructief onderzoek conform het inspectieprotocol (v2.0) van de OVAM mogelijk was. De zichtbare delen vertonen de kenmerken van moderne, niet-asbestverdachte materialen, zoals metalen rookgasbuizen in inox of gegalvaniseerd staal, kunststof rookgasafvoeren (PP, PE) of concentrische systemen die pas na de uitfasering van asbest in gebruik kwamen.</p> <p>Historisch konden bepaalde types rookgaskanalen – zoals vezelcementbuizen, asbesthoudende schouwvoeringen, pakkingen met asbestkoord of cementgebonden rookgasafvoersegmenten – asbesthoudend zijn wanneer zij in een risicojaar werden geplaatst. Dergelijke materialen werden hier niet vastgesteld. De aangetroffen rookgascomponenten komen overeen met courante, asbestvrije systemen uit recente bouw- of renovatieperiodes.</p> <p>De inspectiezone was voldoende zichtbaar en inspecteerbaar. Er zijn geen aanwijzingen voor restanten van oudere rookgasvoeringen, geen beschadigde zones, geen cementgebonden elementen en geen visuele kenmerken die zouden wijzen op vroegere asbesthoudende toepassingen.</p> <p>Aangezien de inspectie niet-destructief wordt uitgevoerd, kunnen onderliggende of afgedekte delen van het rookgaskanaal niet worden beoordeeld. Eventuele verborgen of achterliggende rookgasvoeringen in niet-toegankelijke zones (bijvoorbeeld in schachten, achter afwerkingen of in gemetselde schouwen) kunnen hierdoor niet worden uitgesloten. Indien dergelijke zones tijdens werken worden geopend of blootgelegd, is mogelijk bijkomend (destructief) onderzoek aangewezen."</p> | <p>Plan 1.4: GRONDPLAN NIV+2 ALGEMEEN</p> |

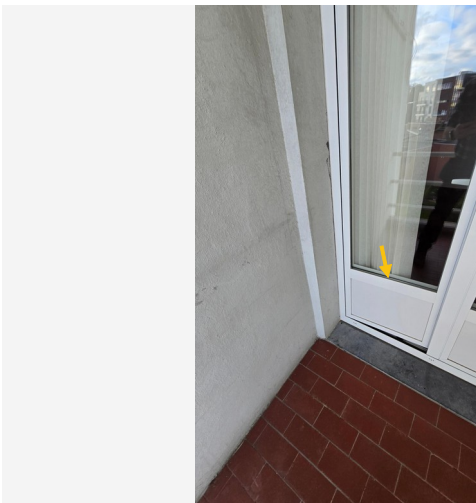
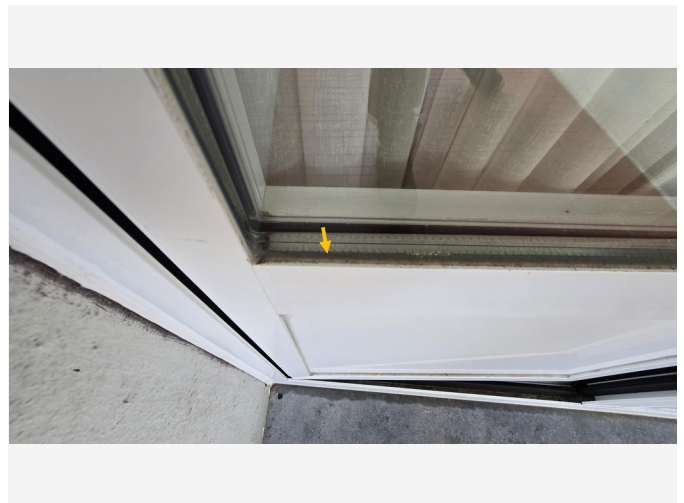
## Fiche 10: AFDICHTINGSMATERIAAL TUSSEN GLAS (OF PANEEL) EN SCHRIJNWERK

| <p>Fiche 10: AFDICHTINGSMATERIAAL TUSSEN GLAS (OF PANEEL) EN SCHRIJNWERK</p> | <p>"Het afdichtingsmateriaal rond het onderzochte schrijnwerk werd beoordeeld als niet-asbestverdacht. Rond het schrijnwerk werd een zachte, moderne afdichting vastgesteld, zoals silicone of een vergelijkbare elastische kit. Tussen het schrijnwerk en de glascassette werd een moderne rubberen tussenafdichting waargenomen. Dergelijke materialen behoren niet tot de risicocategorieën voor historische asbesttoepassingen.</p> <p>D.m.v. niet-destructief onderzoek conform het Inspectieprotocol (v2,0) van de OVAM kon niet worden vastgesteld of zich achter de zichtbare afdichtingen eventueel oudere afdichtingslagen bevinden, zoals mastiek, stopverf of bitumineuze kit. Indien dergelijke lagen tijdens werken worden blootgelegd, kan bijkomend destructief onderzoek aangewezen zijn om de materiaal met zekerheid te kunnen identificeren.</p> <p>Monstername: Niet van toepassing, aangezien geen asbestverdachte materialen werden vastgesteld.</p> <p>Eventueel ingesloten of afgedekte zones achter het schrijnwerk, achter de glascassette, in de oorspronkelijke sponning of onder afwerkingslagen konden niet worden onderzocht. Indien deze tijdens werken worden blootgelegd, is mogelijk bijkomend beoordeling (destructief) onderzoek aangewezen."""</p> | <p>Plan 1.4: GRONDPLAN NIV+2 ALGEMEEN</p> |

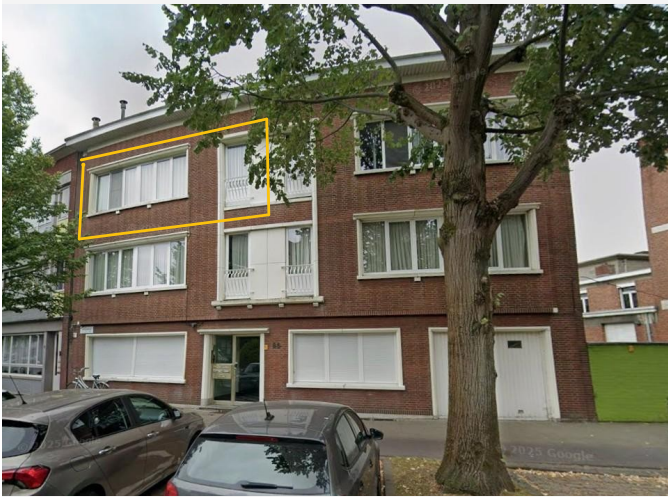
## Fiche 11: DAKBEDEKKING

| Beschrijving | Notitie | Terug te vinden op plannen |
|---|---|---|
| Fiche 11: DAKBEDEKKING | <p>Binnen het te inspecteren privaatief deel is geen dakbedekking aanwezig. Dakbedekking is een verplicht te beschrijven toepassing conform het inspectieprotocol (v2.0) van de OVAM, artikel 6.4.5, maar binnen dit privaatief deel zijn geen zichtbare materialen, constructieonderdelen of toepassingen aanwezig die als dakbedekking kunnen worden beschouwd of beschreven.</p> <p>Aangezien het element dakbedekking niet aanwezig is binnen het privaatief deel, werden geen asbestverdachte materialen vastgesteld die verband houden met dit element. Monsternamen zijn niet van toepassing.</p> <p>Eventuele dakbedekking op het gebouw bevindt zich buiten het privaatief deel en valt onder de verantwoordelijkheid van de mede-eigendom of VME. Indien deze zones in de toekomst worden geopend of aangepast, is mogelijk bijkomend (destructief) onderzoek aangewezen.</p> | - |

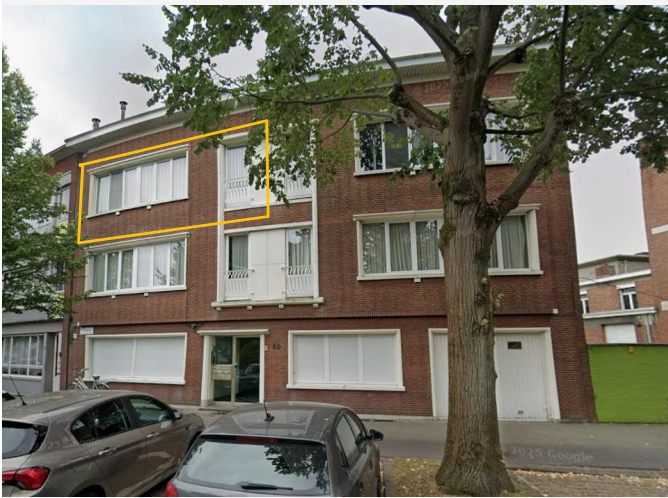
## Fiche 12: ONDERDAK NIET AANWEZIG

| <p>Fiche 12: ONDERDAK NIET AANWEZIG</p> | <p>Binnen het te inspecteren privaatief deel is geen onderdak aanwezig. Er bevinden zich geen zichtbare materialen, lagen of constructieonderdelen die volgens het inspectieprotocol (v2.0) van de OVAM als onderdak kunnen worden beschouwd of beschreven.</p> <p>Aangezien het element onderdak niet aanwezig of niet van toepassing is binnen het privaatief deel, werden geen asbestverdachte materialen vastgesteld die verband houden met dit element. Monsternamen zijn niet van toepassing.</p> <p>Eventuele niet-toegankelijke of ingesloten zones die mogelijk verband houden met het onderdak bevinden zich buiten het privaatief deel en vallen onder de verantwoordelijkheid van de mede-eigendom of VME. Indien dergelijke zones in de toekomst worden geopend of blootgelegd tijdens werken, is mogelijk bijkomend (destructief) onderzoek aangewezen.</p> | <p>-</p> |

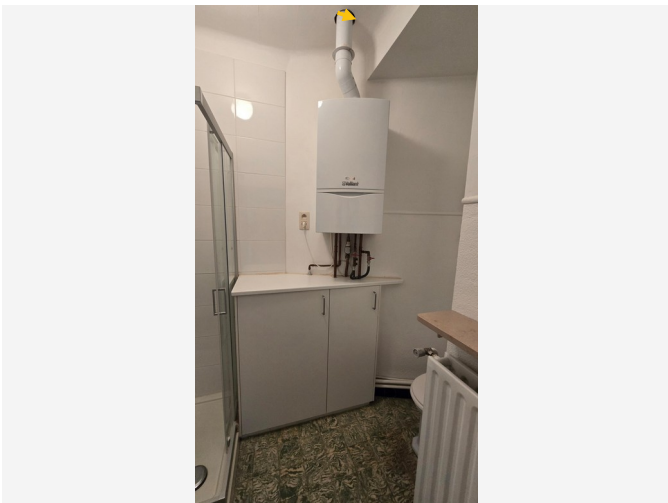
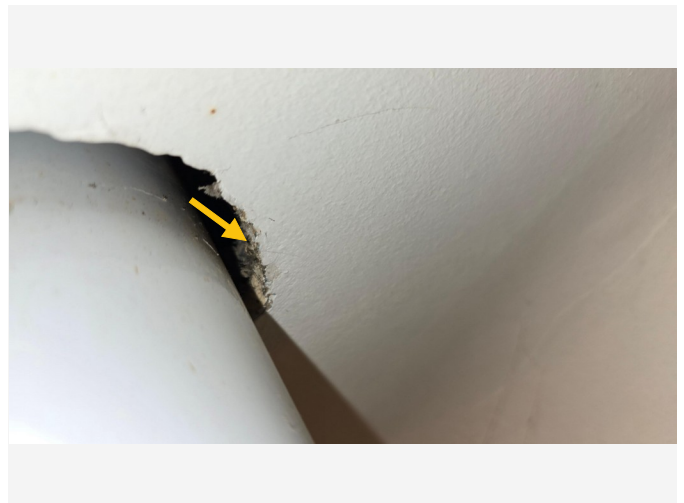
## Fiche 14: GEEN PLEISTERWERK PLAFONDS

| <p>Fiche 14: GEEN PLEISTERWERK PLAFONDS</p> | <p>"Het aanwezige plafond bestaat uit gipskartonplaten (gyproc-type) bevestigd op een metalen of houten draagstructuur. Gipskarton wordt beschouwd als niet-asbestverdacht, aangezien het bestaat uit een gipskern met kartonbekleding en historisch geen asbest bevatte.</p> <p>Volgens het inspectieprotocol (v2.0) van de OVAM moeten afsmeerlagen op gipskartonplaten worden beschouwd als asbestverdacht en verplicht bemonsterd worden via niet-destructief onderzoek, tenzij ze niet vaststelbaar zijn door een intacte verflaag of een andere afwerking die de laag volledig afsluit.</p> <p>In dit geval kon geen afsmeerlaag worden vastgesteld, omdat de zichtbare afwerking (verflaag) de onderliggende laag volledig afsluit. Hierdoor is monsternamen niet van toepassing.</p> <p>Monsternamen</p> <p>Niet van toepassing op de gipskartonplaat zelf.</p> <p>Monsternamen is enkel vereist indien een afsmeerlaag zichtbaar of vaststelbaar is.</p> <p>Niet-toegankelijke zones</p> <p>Eventuele achterliggende of afgedekte delen van het plafond konden niet worden onderzocht. Indien tijdens werken oudere materialen zichtbaar worden (zoals historische pleisterlagen, spuitlagen, isolatie of mastiek), is mogelijk bijkomend (destructief) onderzoek aangewezen."</p> | <p>Plan 1.2: GRONDPLAN NIV+2 PLAFONDS</p> |
