Asbestinventarisatetest

Stationsstraat 37, 3550 Heusden-Zolder

Attestnummer : 20250927-000055.000

Asbestveilig (maar niet asbestvrij)

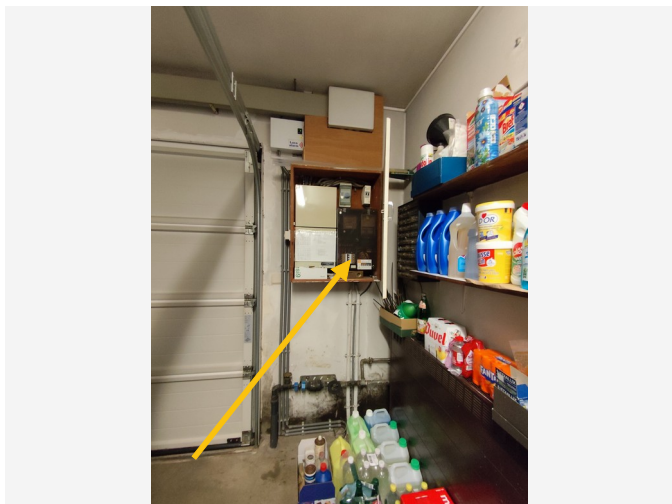
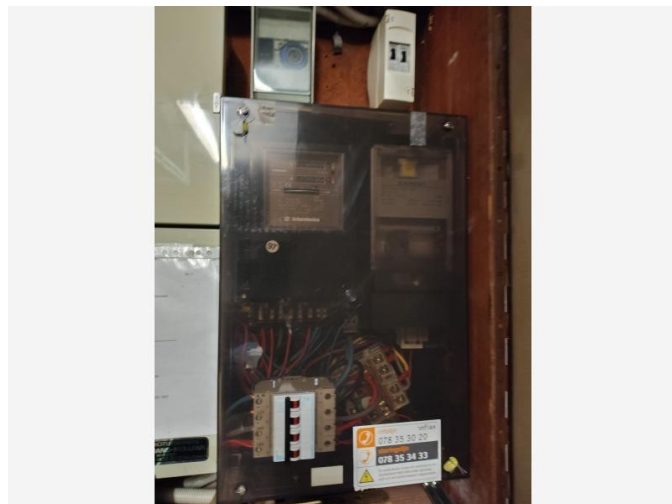
Het asbestmateriaal valt onder de mijlpaal van 2040.

De toepassing is eigendom van de nutsmaatschappij. Bij verwijdering /vervangen van het toestel is een bijkomende staalname aangewezen om de berking van afvalstromen te beheersen. Dit valt dan onder de verantwoordelijkheid van de netwerkbeheerder.

Eindbeoordeling materiaalrisico	Zeer laag materiaalrisico en/of zeer lage kans op vezelvrijgave
---------------------------------	---

Gebondenheid	Categorie 1: hechtgebonden in oorsprong
Asbestsoort (vezeltype)	Crocidoliet aanwezig
Asbestconcentratie	Laag (< 50%)
Afschermingsgraad van het gehele materiaal	Stootvaste afscherming of omkasting
Toestand van het materiaal	Onbeschadigd, niet verweerd

Beschrijving	Bakeliet tellerkast - woning
Omgeving	Binnen
Primaire drager	Communicatie en elektrische infrastructuur en uitrusting
Asbestmateriaal	Plaat, paneel, tablet - Type Bakeliet
Bindmiddel van asbestmateriaal	Kunststof of -hars
Gebondenheid op basis van bindmiddel	Hecht
Hoeveelheid (oppervlakte - dikte - aantal)	• 0,50 m ² - 5,00 cm - 1 stuk
Totaal volume	0,025 m ³
Eenvoudig bereikbaar	Ja
Bevestigingswijze	• Geschroefd
Identificatiemethode	Vaststelling zonder monstername
Destructieve handeling voor identificatie	Nee
Opmerking	Het is moeilijk te bepalen of de bakeliettoepassingen in de woning ook effectief asbesthoudend zijn (het kan ook gaan om de asbestvrije variant). Er werd geen monster genomen owv beschadiging aan een elektrisch gerelateerde toepassing, extra controle bij verwijdering van het verdacht materiaal. Vermoedelijk zal de toepassing verwijderd worden bij aanpassing van het elektriciteitsnetwerk.

Zorgvuldig beheren

- Zorg voor een veilig beheer. Vermijd het beschadigen van het asbestmateriaal. Controleer de toestand jaarlijks op wijzigingen.
- Voer bijkomende staalname(s) uit.
- Een bijkomend onderzoek zou kunnen gebeuren na demontage van de toepassing, zodat dit op een veilige en verantwoorde manier kan gebeuren. Het bijkomend onderzoek kan bijdragen tot een betere inschatting van het risico en helpt om de (mogelijke) asbestafvalstroom te beperken.

De toepassing dient verwijderd te worden door de netbeheerder, vermoedelijk word dit uitgevoerd wanneer de oude meterkast vervangen word door een digitale meter. Zie ook link Zie <https://ovam.vlaanderen.be/wie-mag-wat-verwijderen> <https://ovam.vlaanderen.be/voorzorgsmaatregelen->

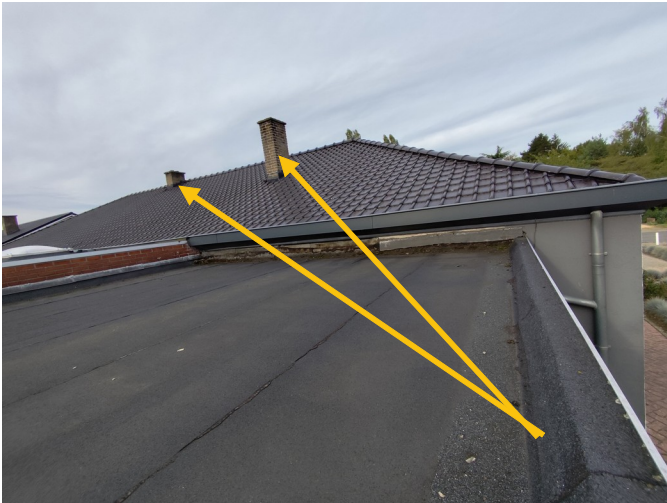
Situeringfoto

Tijdelijke beperking

Reden: Het te onderzoeken materiaal situeert zich hoger dan 3,50 m te rekenen vanaf een veilige ondergrond

Uitleg van de asbestdeskundige: Bij werken (dak of reiniging schouw) kan een stelling geplaatst worden, het is niet duidelijk of er asbestverdachte materialen aanwezig zijn in de schouw.

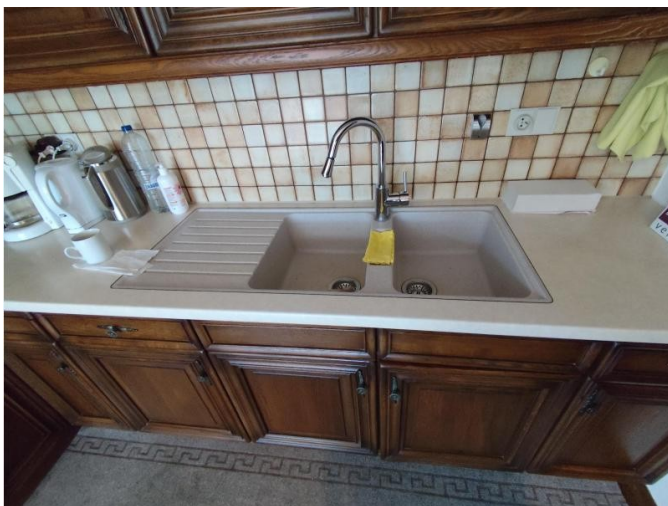
De ontbreuningsplaat spoelbak keuken werd gecontroleerd en is niet verdacht.

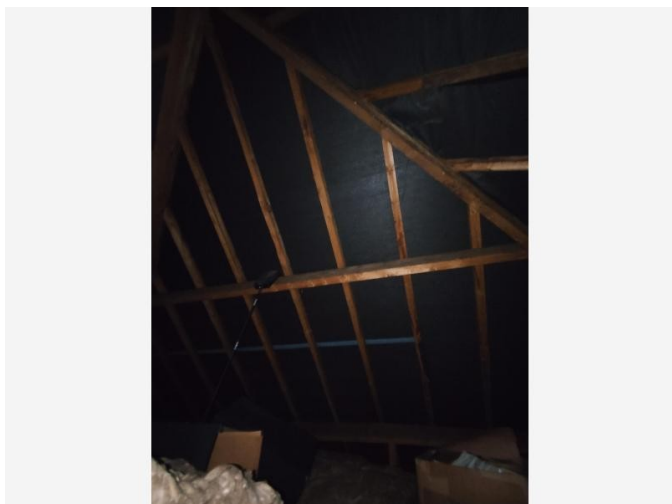
Het dak werd gecontroleerd via het zolderluik. Er is geen verdacht onderdak vastgesteld.

Deze handeling is een steekproef, er is geen garantie dat het volledige dak met éénzelfde materiaal is opgebouwd. Dit kan enkel via destructief onderzoek vastgesteld worden.

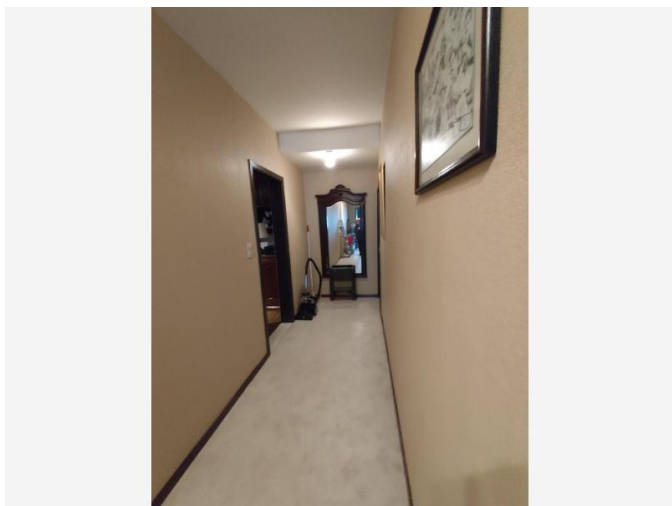
Volgens expertise kunnen we deze vinyl als niet asbest verdacht beschouwen (soepel en flexibel van structuur.) (onderkant met jute/koord) Het is niet gekend wat eronder bevindt extra controle aangewezen bij vloer werken.

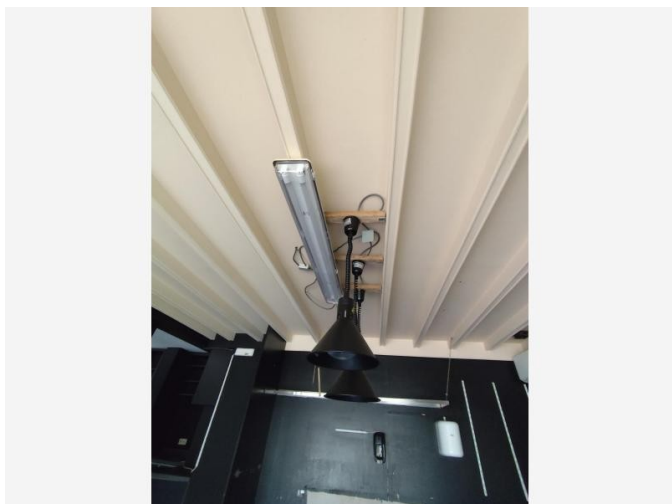
Alle plafonds zijn afgewerkt met valse plafonds in plaatmateriaal. Het is niet duidelijk of er pleisterwerk of ander verdacht asbestmateriaal aanwezig is achter/op deze valse plafonds, het is aangewezen om bijkomend onderzoek uit te voeren bij werken. Het plafond bestaat uit hout en gyproc. Zonder destructieve handeling is het niet mogelijk om na te gaan of er asbesthoudende materialen aanwezig zijn achter de plafond afwerking. Als bij sloop of renovatie blijkt dat er achter deze plafonds nog pleisterwerk of asbest verdachte toepassingen aanwezig zijn, moet dit bemonsterd worden.

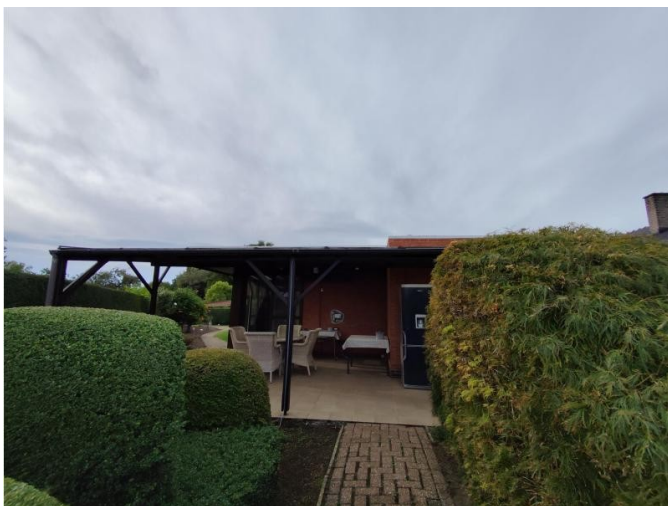
Het afdak werd gecontroleerd, er werden geen verdachte materialen opgemerkt.

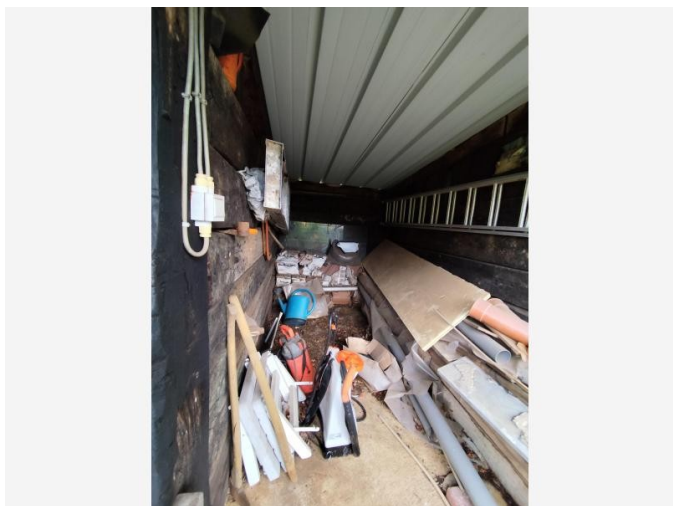
Het tuinhuis werd gecontroleerd, er werden geen verdachte materialen opgemerkt.

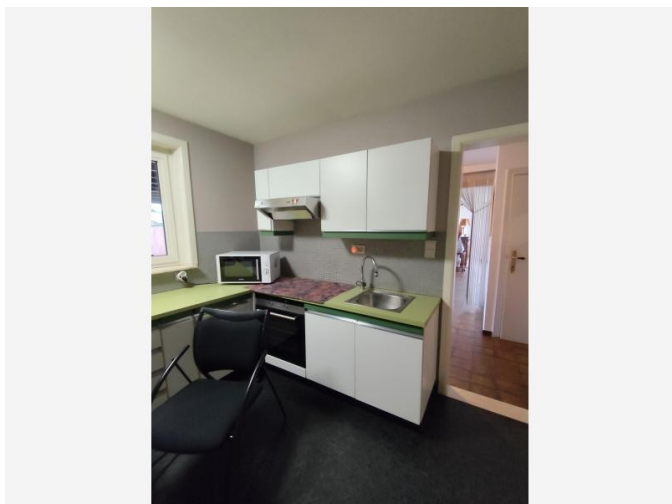
In het inspectieprotocol is een monstername van tegellijm verplicht om dit te identificeren als niet-asbesthoudend. Er waren geen facturen ter beschikking die bevestigen dat de tegels na 2001 waren geplaatst. Er waren geen bestaande beschadigingen aan de wandtegels om de lijm voldoende te kunnen inspecteren. Om dit af te toetsen is het aangewezen om bij eventuele renovatiewerken aan de tegels verder onderzoek/staalname te laten uitvoeren ter controle.

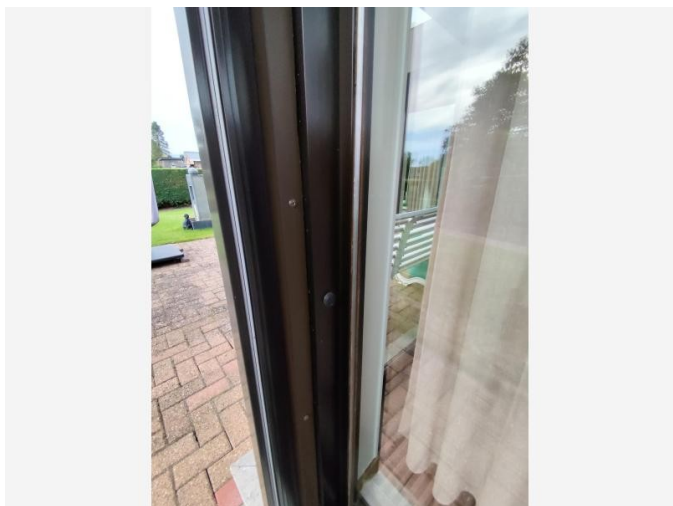
De gebruikte siliconen kit is niet asbestverdacht.

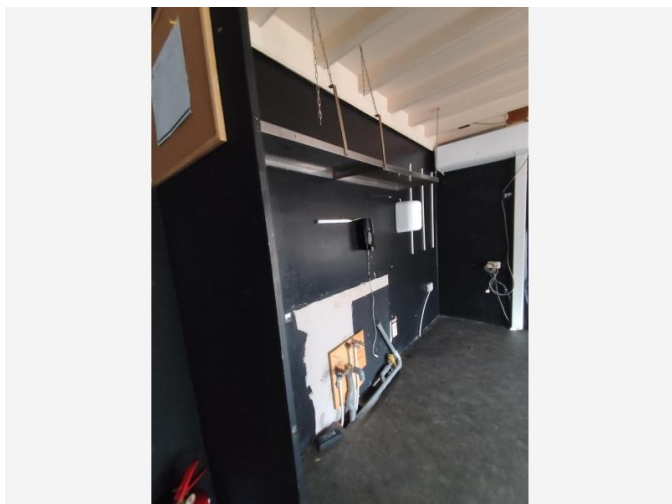
Alle binnenwanden zijn afgewerkt met valse wanden, gyproc. Het is niet duidelijk of er pleisterwerk of asbest toepassingen aanwezig zijn achter/op deze valse wanden, het is aangewezen om bijkomend onderzoek uit te voeren bij werken.

Zonder destructieve handeling is het niet mogelijk om na te gaan of er asbesthoudende materialen aanwezig zijn achter de wand afwerking. Als bij sloop of renovatie blijkt dat er achter deze wanden nog pleisterwerk of asbest verdachte toepassingen aanwezig zijn, moet dit bemonsterd worden.

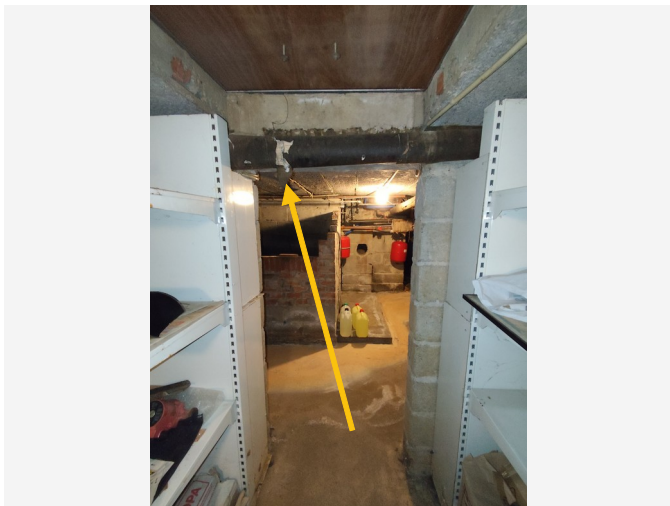
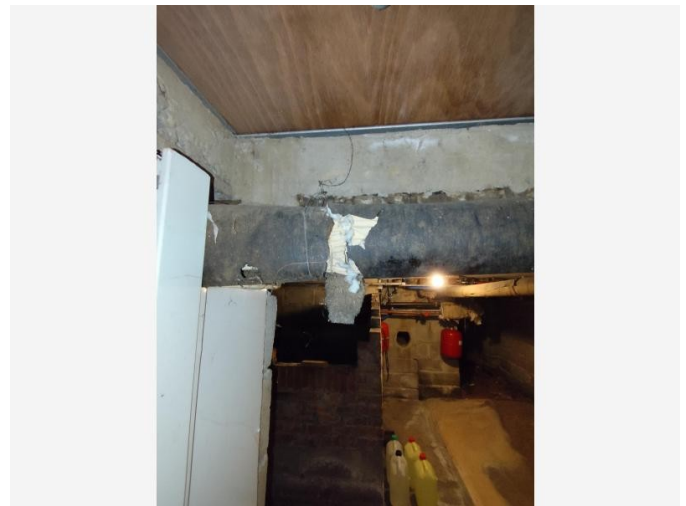
Geen asbest

#	Type	Referentie	Resultaat
13.1	Mengmonster	2	Geen asbest

Beschrijving	Bitumen leidingisolatie
Omgeving	Binnen
Primaire drager	HVAC infrastructuur en uitrusting
Bindmiddel van materiaal	Bitumen (roofing, teer, asfalt)
Gebondenheid op basis van bindmiddel	Hecht
Hoeveelheid (lengte - omtrek - dikte - aantal)	<ul style="list-style-type: none">• 25,00 m - 51,00 cm - 1,00 cm - 1 stuk
Totaal volume	0,128 m ³
Identificatiemethode	Vaststelling met monsternamen
Destructieve handeling voor identificatie	Nee
Opmerking	De vermelde oppervlaktes en volumes betreffen een beredeneerde schatting. Er worden geen rechten verleend aan deze oppervlaktes/volumes. De dikte is een schatting die voorkomt uit de monsterplaatsen en is daarom niet altijd representatief.

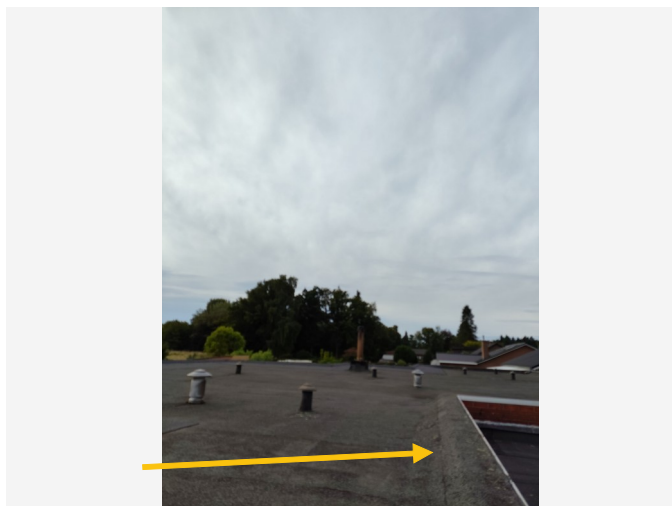
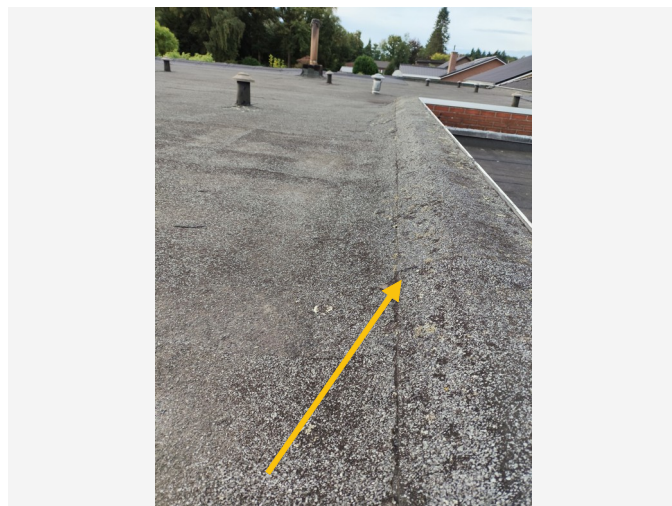
Geen asbest

#	Type	Referentie	Resultaat
14.1	Puntmonster	3	Geen asbest

Beschrijving	Roofing (met staalname) - plat dak
Omgeving	Buiten
Primaire drager	Plat dak
Bindmiddel van materiaal	Bitumen (roofing, teer, asfalt)
Gebondenheid op basis van bindmiddel	Hecht
Hoeveelheid (oppervlakte - aantal)	<ul style="list-style-type: none">• 255,00 m² - 1 stuk
Totale oppervlakte	255,00 m ²
Identificatiemethode	Vaststelling met monstername
Destructieve handeling voor identificatie	Nee
Opmerking	<p>Er werd een staal genomen aan een uitstekend stuk roofing waardoor de waterdichtheid niet in het gedrang komt .</p> <p>Er kan niet uitgesloten worden dat er onderlagen aanwezig zijn (bij dakwerken extra controle aangewezen)</p> <p>De vermelde oppervlaktes, diktes en volumes betreffen een bereedeneerde schatting. Er worden geen rechten verleend aan deze oppervlaktes/diktes/volumes.</p>

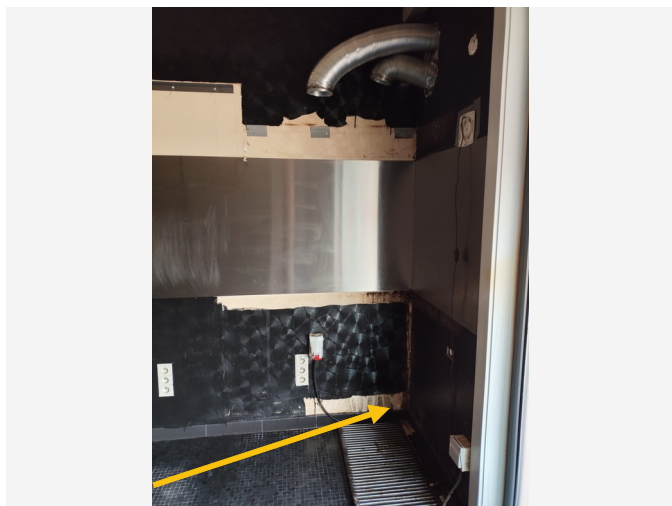
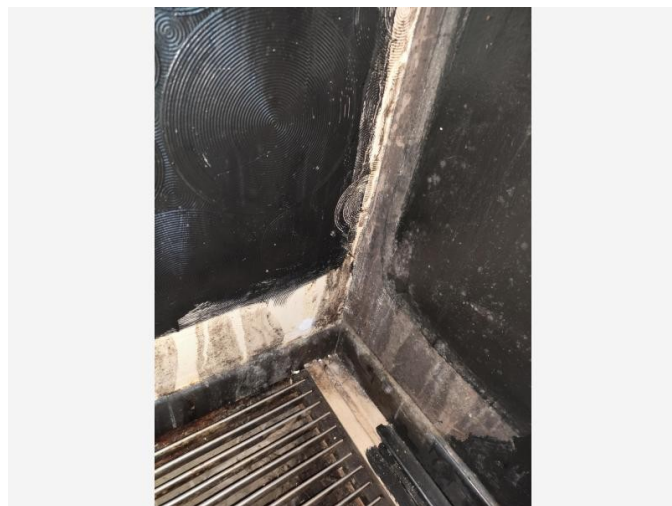
Geen asbest

#	Type	Referentie	Resultaat
15.1	Mengmonster	1A	Geen asbest

Beschrijving	Muurpleister handelspand
Omgeving	Binnen
Primaire drager	Binnenwand
Bindmiddel van materiaal	Gips - kalk
Gebondenheid op basis van bindmiddel	Niet-hechtgebonden
Hoeveelheid (oppervlakte - dikte - aantal)	• 320,00 m ² - 1,00 cm - 1 stuk
Totaal volume	3,20 m ³
Identificatiemethode	Vaststelling met monstername
Destructieve handeling voor identificatie	Nee
Opmerking	<p>Volgens het inspectieprotocol is een monstername van het pleisterwerk verplicht om dit te identificeren als niet-asbesthoudend.</p> <p>Er is een staal genomen in twee ruimtes.</p> <p>De vermelde oppervlaktes en volumes betreffen een beredeneerde schatting. Er worden geen rechten verleend aan deze oppervlaktes/volumes. De dikte is een schatting die voorkomt uit de monsterplaatsen en is daarom niet altijd representatief.</p> <p>Er bevinden zich enkele valse wanden. Het is niet duidelijk of er pleisterwerk of asbest toepassingen aanwezig zijn achter/op deze valse wanden, het is aangewezen om bijkomend onderzoek uit te voeren bij werken.</p>

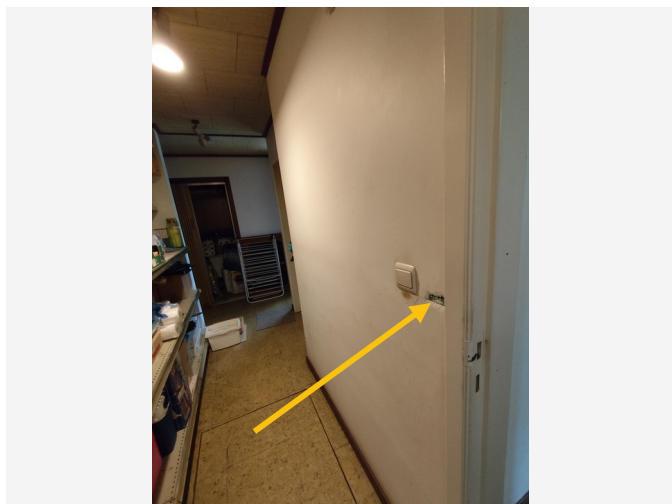
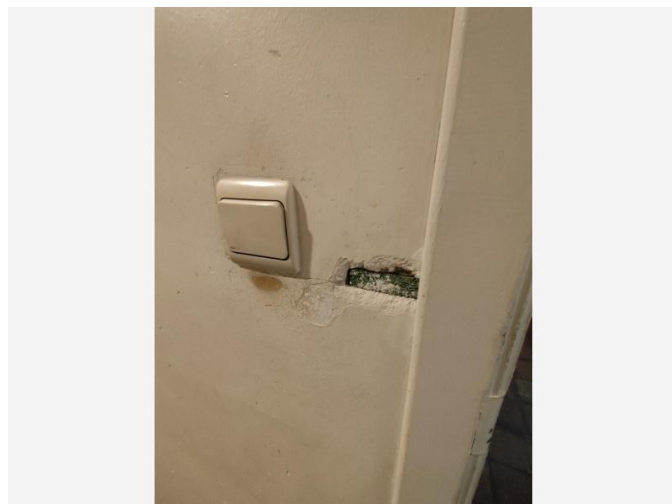
Geen asbest

#	Type	Referentie	Resultaat
16.1	Mengmonster	1B	Geen asbest

Beschrijving	Muurpleister woning
Omgeving	Binnen
Primaire drager	Binnenwand
Bindmiddel van materiaal	Gips - kalk
Gebondenheid op basis van bindmiddel	Niet-hechtgebonden
Hoeveelheid (oppervlakte - dikte - aantal)	• 790,00 m ² - 1,00 cm - 1 stuk
Totaal volume	7,90 m ³
Identificatiemethode	Vaststelling met monstername
Destructieve handeling voor identificatie	Nee
Opmerking	<p>Volgens het inspectieprotocol is een monstername van het pleisterwerk verplicht om dit te identificeren als niet-asbesthoudend.</p> <p>Locatie staalnames: individuele ruimte: BERGING / natte ruimte: BADKAMER / stookplaats: GARAGE / traphal: INKOMHAL</p> <p>De vermelde oppervlaktes en volumes betreffen een beredeneerde schatting. Er worden geen rechten verleend aan deze oppervlaktes/volumes. De dikte is een schatting die voorkomt uit de monsterplaatsen en is daarom niet altijd representatief.</p>

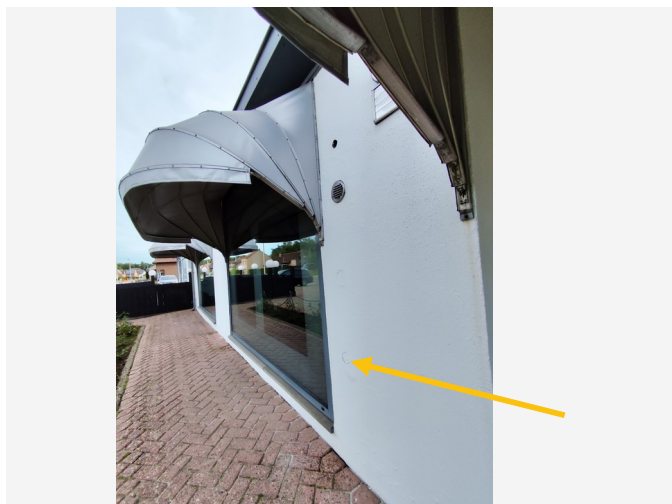
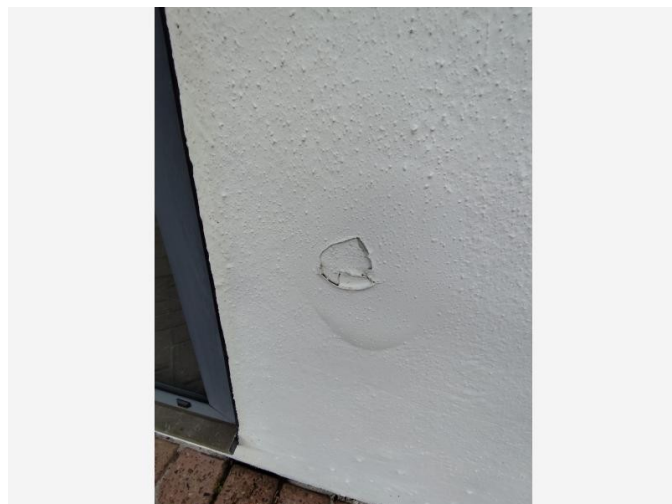
Geen asbest

#	Type	Referentie	Resultaat
17.1	Mengmonster	4	Geen asbest

Beschrijving	Cementering buiten (met staalname)
Omgeving	Buiten
Primaire drager	Wand buitenschil
Bindmiddel van materiaal	Cement
Gebondenheid op basis van bindmiddel	Hecht
Hoeveelheid (gewicht - aantal)	<ul style="list-style-type: none">• 150,00 kg - 1 stuk
Totaal gewicht	150,00 kg
Identificatiemethode	Vaststelling met monstername
Destructieve handeling voor identificatie	Nee
Opmerking	De vermelde oppervlaktes en volumes betreffen een beredeneerde schatting. Er worden geen rechten verleend aan deze oppervlaktes/volumes. De dikte is een schatting die voorkomt uit de monsterplaatsen en is daarom niet altijd representatief.
