Asbestinventarisatetest

Lange Nieuwstraat 115, 2800 Mechelen

Attestnummer : 20260210-000014.000

Uitgegeven op : 10.02.2026

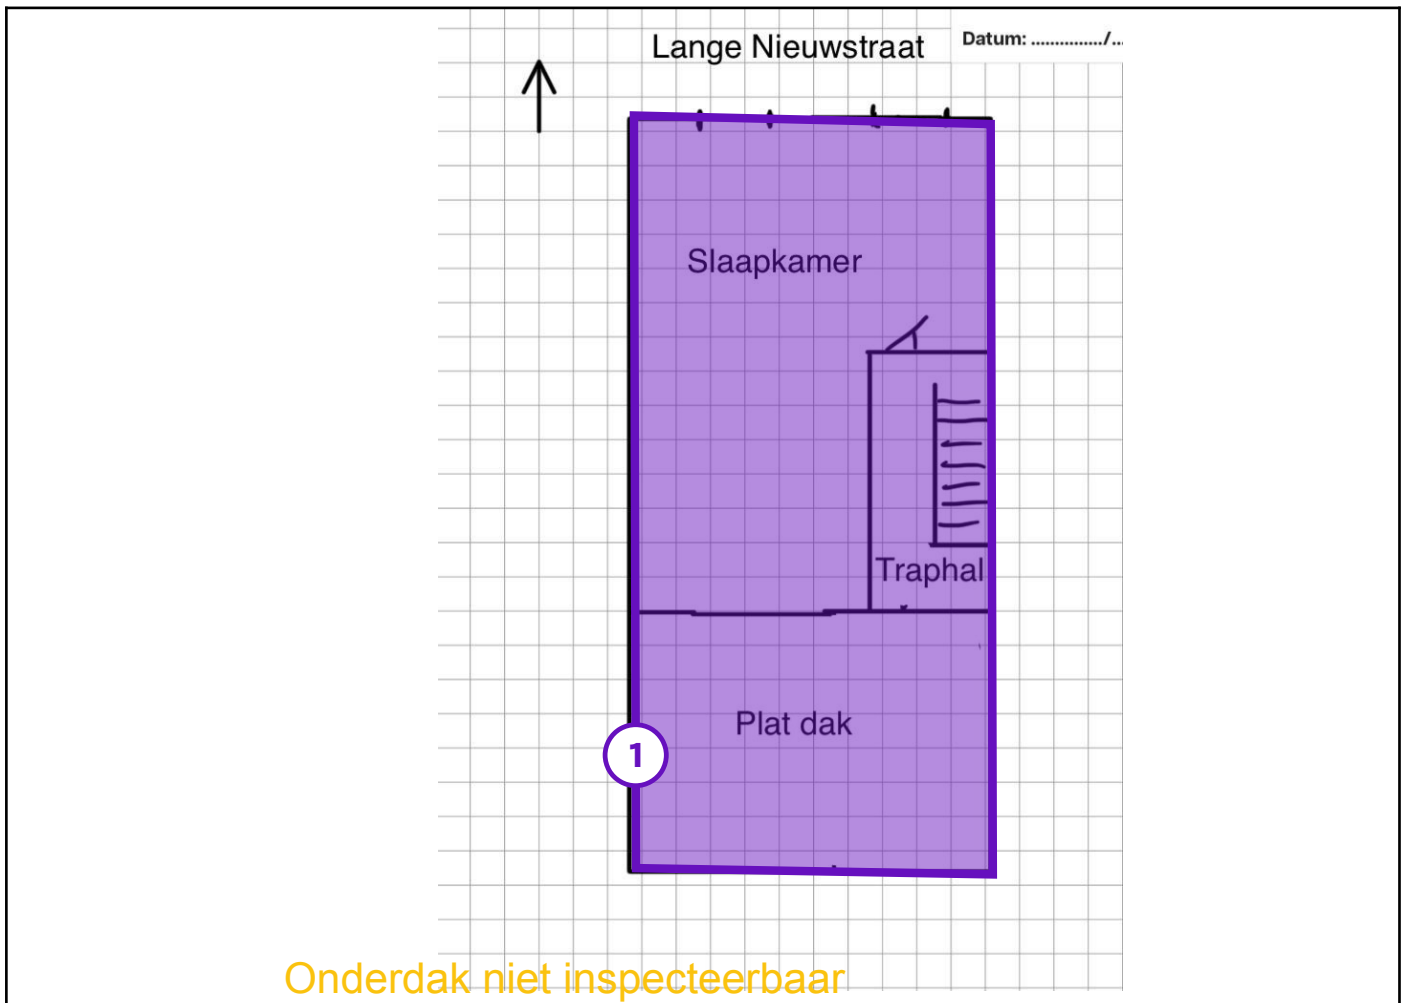
Plan 1.8: Dak+ onderdak

Beschrijving	Type	Actie
1. Dakbedekking (>3,50m)	Beperking	-
2. Onderdak	Beperking	-

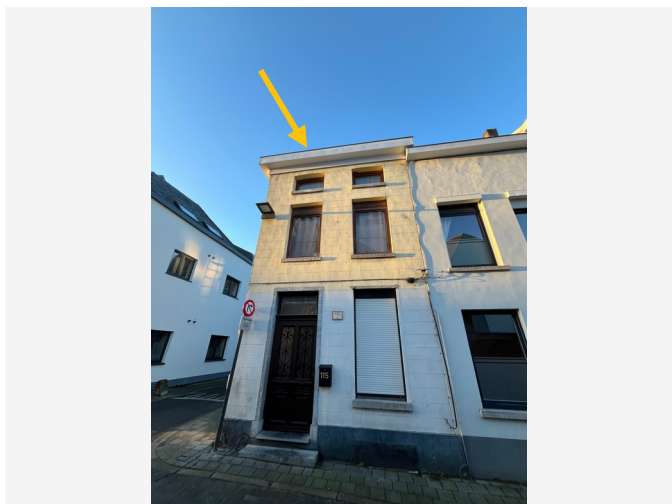
Situeringfoto

Tijdelijke beperking

Reden: Het te onderzoeken materiaal situeert zich hoger dan 3,50 m te rekenen vanaf een veilige ondergrond

Uitleg van de asbestdeskundige: Aangezien de dakbedekking zich bevindt op een hoogte hoger dan 3,5 m (vanaf een veilige ondergrond) kon deze niet worden gecontroleerd tijdens de inspectie. Dit betreft een beperking van middellange termijn. Wanneer de dakbedekking toegankelijk wordt gemaakt dit deze nader te worden geïnspecteerd op asbesthoudend.

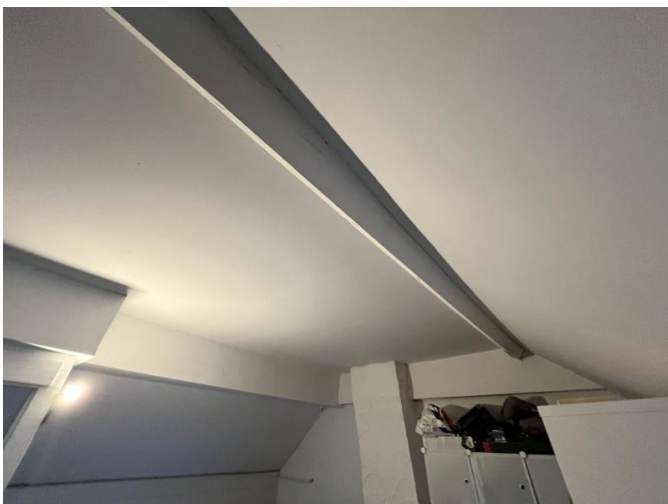
Situeringfoto

Permanente beperking

Reden: Het te onderzoeken materiaal situeert zich hoger dan 3,50 m te rekenen vanaf een veilige ondergrond

Uitleg van de asbestdeskundige: Aangezien het onderdak niet zichtbaar is langs de binnenkant van het dak wegens dat dit afgewerkt is, en vanuit de zolder(raam) niet vaststelbaar is welk onderdak er aanwezig is en er ook de beperking is van de hoogte wordt hier een beperkingsfiche van middellange termijn opgemaakt.

(Asbest)materiaal	Dak- en gevelbekleding - Plaat
Karakterisatie	Asbest (verdacht)
Primaire drager	Schuin dak

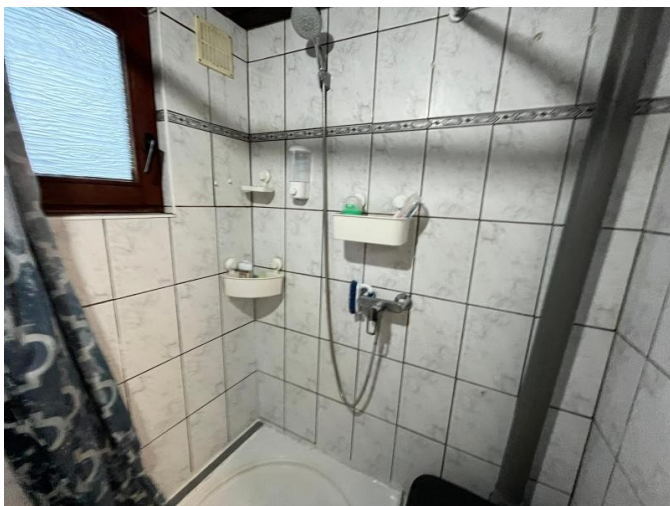
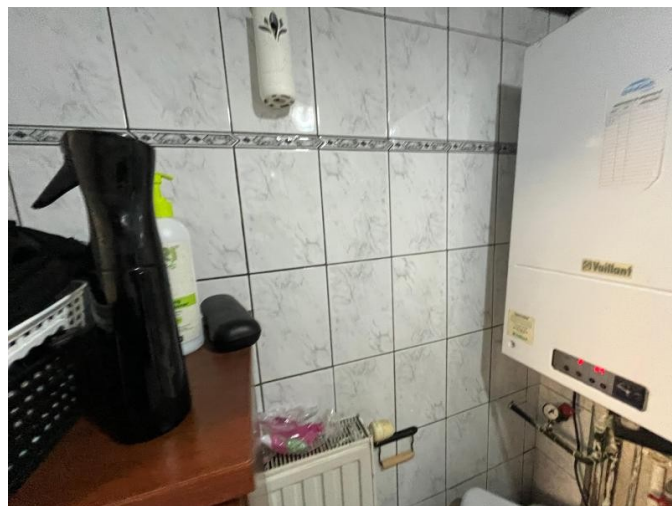
Informatie over een materiaal dat de asbestdeskundige niet kan waarnemen of vaststellen

Op moment van de inspectie kon niet worden nagegaan of de tegellijm achter de muurtegels/plinten asbestverdacht is. Bij renovatie of verwijdering van de tegels dient het materiaal te worden geanalyseerd voor de werken van start gaan.

Basis voor advies	Beoordeling op basis van expertise, zonder een vaststelling door de asbestdeskundige.
Primaire drager	Binnenwand
(Asbest)materiaal	In-situ afwerkingslagen - Lijm laag

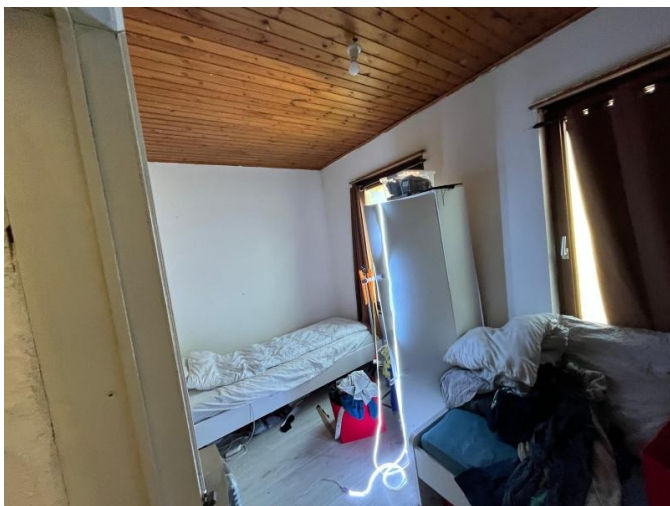
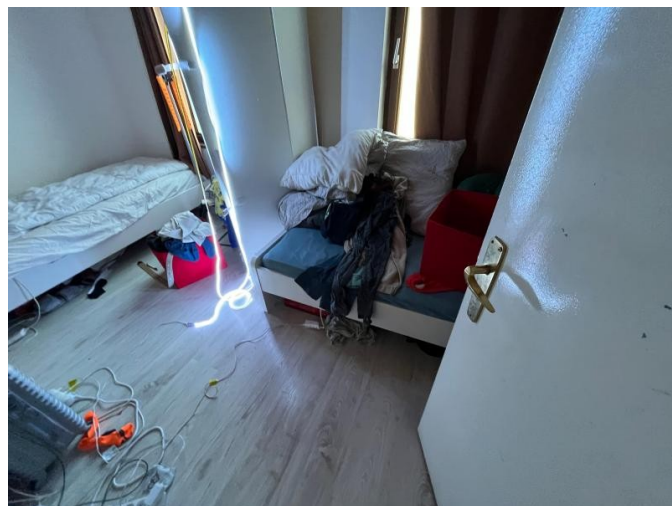
Informatie over een niet-asbestverdacht materiaal

De aanwezige vloerbekleding is niet asbestverdacht. De onderliggende laag was echter niet inspecteerbaar zonder destructie tijdens de inspectie. Mogelijk is de onderliggende laag asbestverdacht.

Basis voor advies	De asbestdeskundige beoordeelt het materiaal als niet-asbestverdacht.
Primaire drager	Vloer

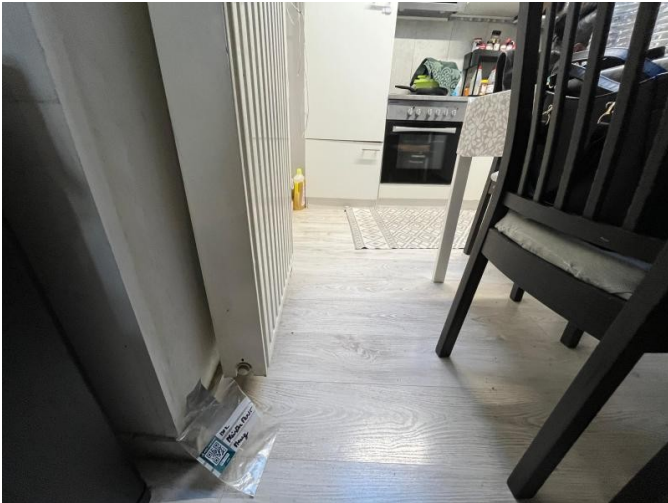
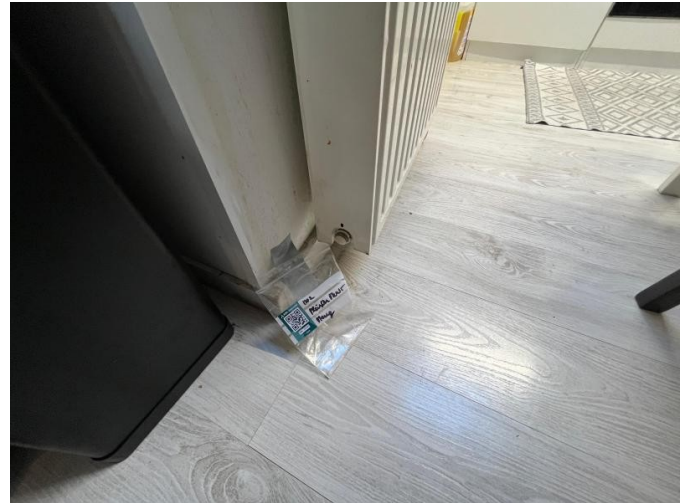
Fiche 5: Pleisterwerk wanden

Geen asbest

#	Type	Referentie	Resultaat
5.1	Mengmonster	M02	Geen asbest

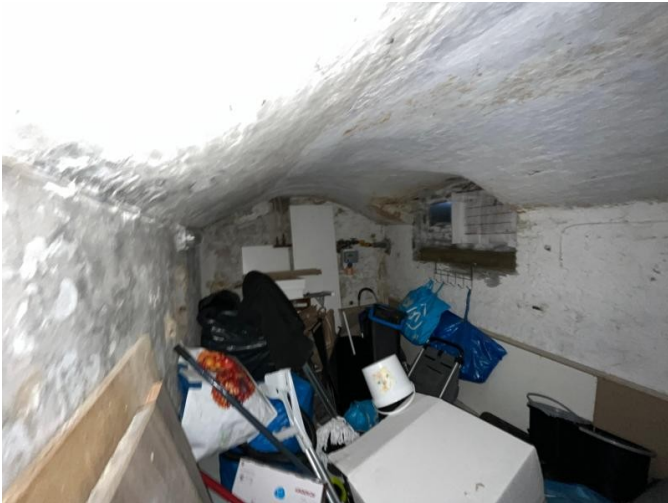
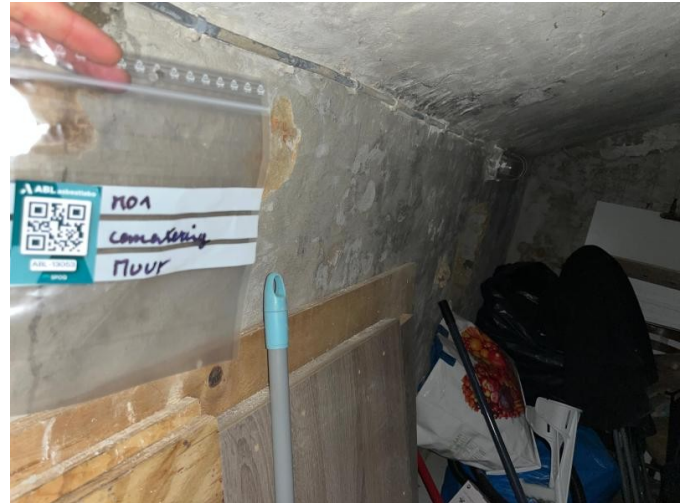
Geen asbest

#	Type	Referentie	Resultaat
6.1	Mengmonster	M01	Geen asbest
