# Asbestinventarisatattest

Klinkaardstraat 72, 2950 Kapellen

Attestnummer : 20251204-000377.000

Uitgegeven op : 04.12.2025

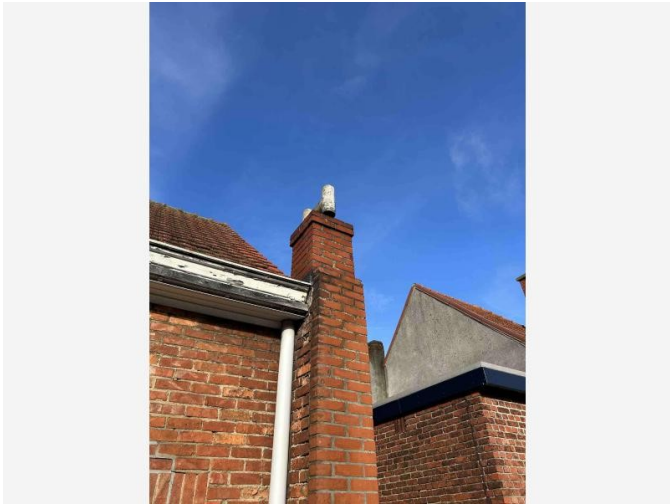
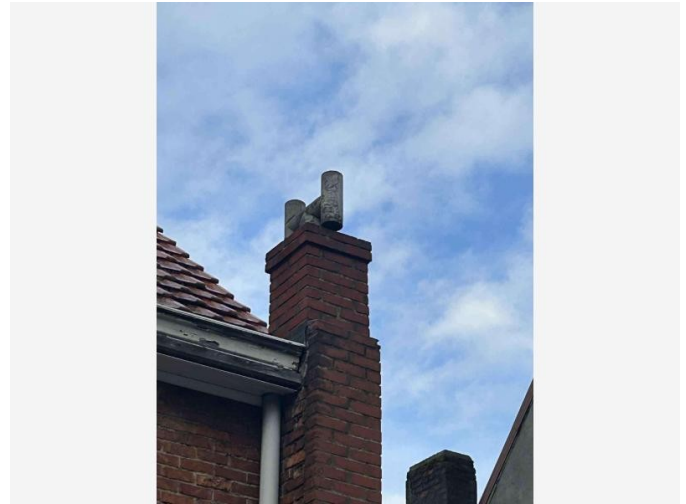
Het asbestmateriaal valt onder de mijlpaal van 2034.

| Eindbeoordeling materiaalrisico | Laag materiaalrisico en/of verlaagde kans op vezelvrijgave |

| Gebondenheid | Categorie 1: hechtgebonden in oorsprong |
| Asbestsoort (vezeltype) | Crocidoliet aanwezig |
| Asbestconcentratie | Laag (< 50%) |
| Afschermingsgraad van het gehele materiaal | Geheel of deels vrij aan de buitenlucht |
| Toestand van het materiaal | Licht beschadigd, licht verweerd. Intact calciumsilicaatmateriaal of categorie III 'gebondenheid' |

| Beschrijving | Rookgaskanaal |

Verwijderen

- Verwijder dit asbestmateriaal zo snel mogelijk. Volg de toestand goed op.

- Eenvoudige handelingen: mag via doe-het-zelf of door werknemer(s) met opleidingsattest eenvoudige handelingen  
De buis kan voorzichtig losgebeiteld worden, extra bevochtigen om stof te voorkomen + dragen van de nodige beschermingsmiddelen (mondmasker ffp3, handschoenen, tyvec ) Bij de gemeente/containerpark afsluitzakken halen om dubbel in te pakken en af te voeren naar het containerpark als hechtgebonden asbestafval.

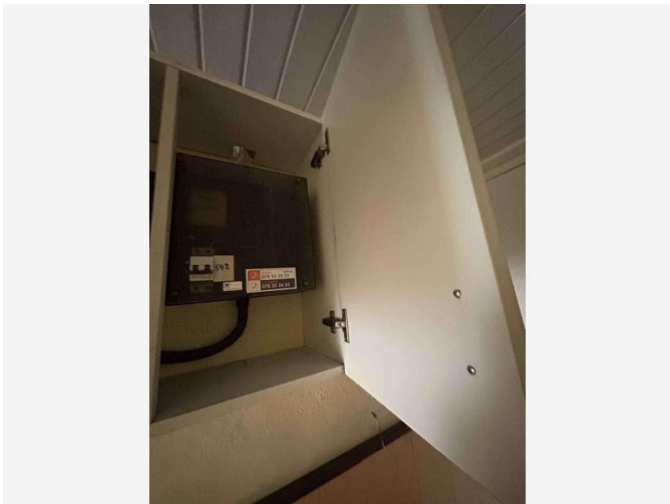
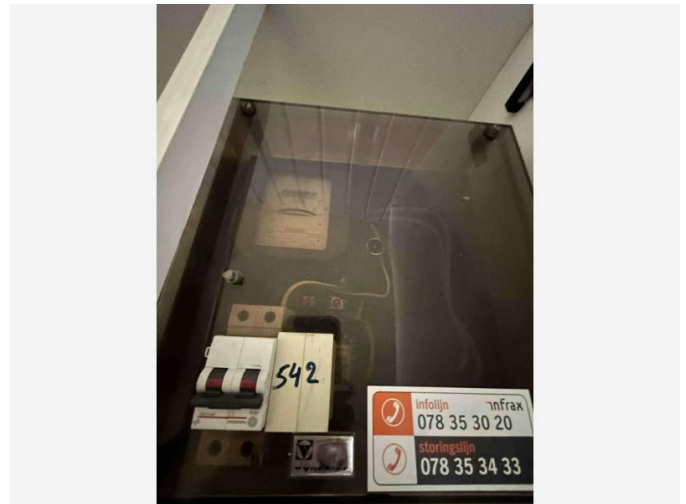
Het asbestmateriaal valt onder de mijlpaal van 2040.

| Eindbeoordeling materiaalrisico | Laag materiaalrisico en/of verlaagde kans op vezelvrijgave |

| Asbestsoort (vezeltype) | Crocidoliet aanwezig |
| Toestand van het materiaal | Onbeschadigd, niet verweerd |

| Beschrijving | Bakeliet |

Zorgvuldig beheren

- Zorg voor een veilig beheer. Vermijd het beschadigen van het asbestmateriaal. Controleer de toestand jaarlijks op wijzigingen.

- Eenvoudige handelingen: mag via doe-het-zelf of door werknemer(s) met opleidingsattest eenvoudige handelingen  
Schakelaars, stopcontacten en andere gelijkaardige toepassingen kunnen eenvoudig losgeschroefd worden --> EH doe-het-zelf. Afgesloten of verzegelde kast --> EH opgeleid techniek personeel 8u basisopleiding asbest. U gebruikt dan best persoonlijke beschermingsmiddelen om blootstelling aan asbestvezels te voorkomen (ffp3 masker, handschoenen, tyvek, veiligheidsbril,...). Graag verwijs ik u ook naar de laatste pagina van het attest waar de verwijderingstechnieken staan uitgelegd.

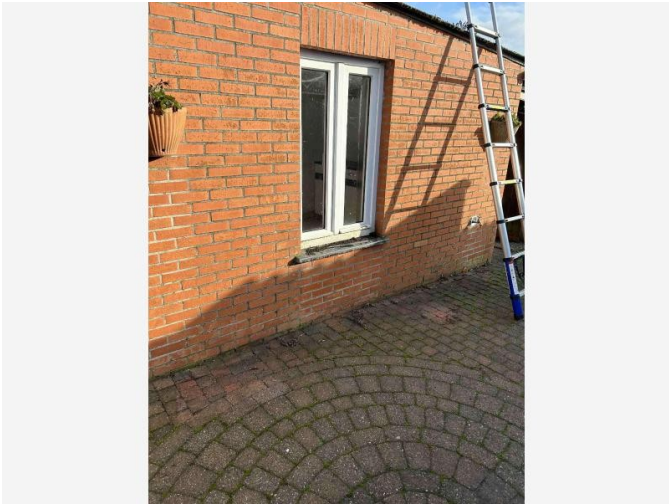
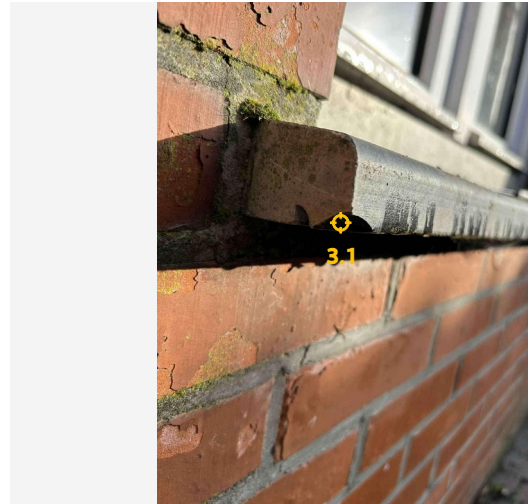
Het asbestmateriaal valt onder de mijlpaal van 2040.

| Eindbeoordeling materiaalarisico | Laag materiaalarisico en/of verlaagde kans op vezelvrijgave |

| Asbestsoort (vezeltype) | Alleen chrysotiel |
| Toestand van het materiaal | Licht beschadigd, licht verweerd. Intact calciumsilicaatmateriaal of categorie III 'gebondenheid' |

| # | Type | Referentie | Resultaat |
|---|---|---|---|
| 3.1 | Puntmonster | 2564154-07 | Chrysotiel |

| Beschrijving | Dorpel/vensterbank |

Zorgvuldig beheren

- Zorg voor een veilig beheer. Vermijd het beschadigen van het asbestmateriaal. Controleer de toestand jaarlijks op wijzigingen.

- Eenvoudige handelingen: mag via doe-het-zelf of door werknemer(s) met opleidingsattest eenvoudige handelingen  
De dorpels of tabletten kunnen voorzichtig losgebeiteld worden, extra bevochtigen om stof te voorkomen + dragen van de nodige beschermingsmiddelen (mondmasker ffp3, handschoenen, tyvec) verpakken in plastic folie en afvoeren naar het containerpark als hechtgebonden asbestafval.

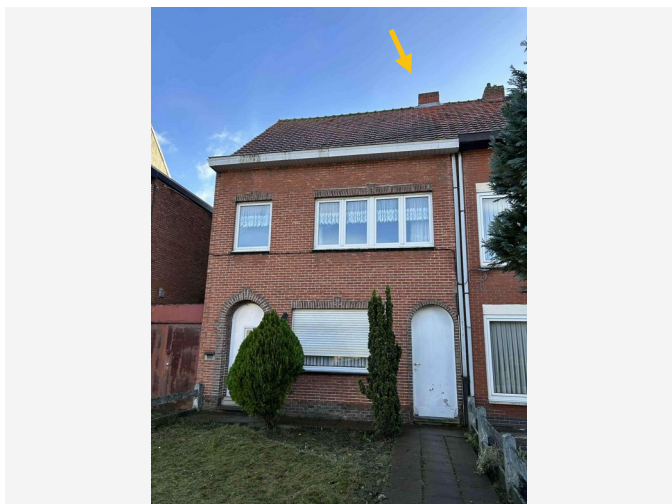
**Reden:** Het te onderzoeken materiaal situeert zich hoger dan 3,50 m te rekenen vanaf een veilige ondergrond

**Uitleg van de asbestdeskundige:** De binnenkant van de schouw is niet geïnspecteerd kunnen worden wegens hoger dan 3.5m

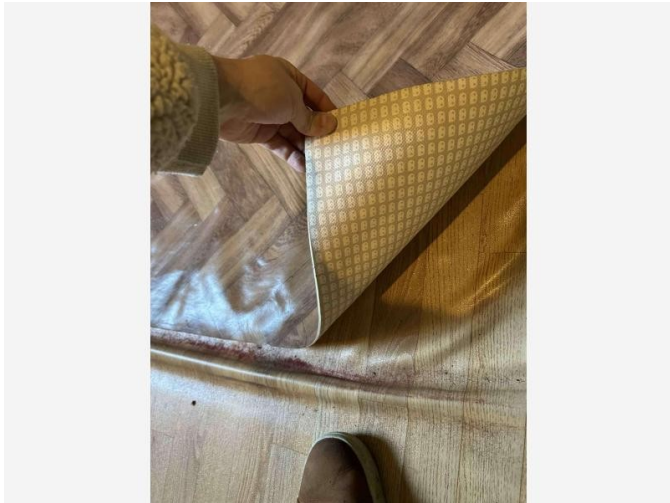
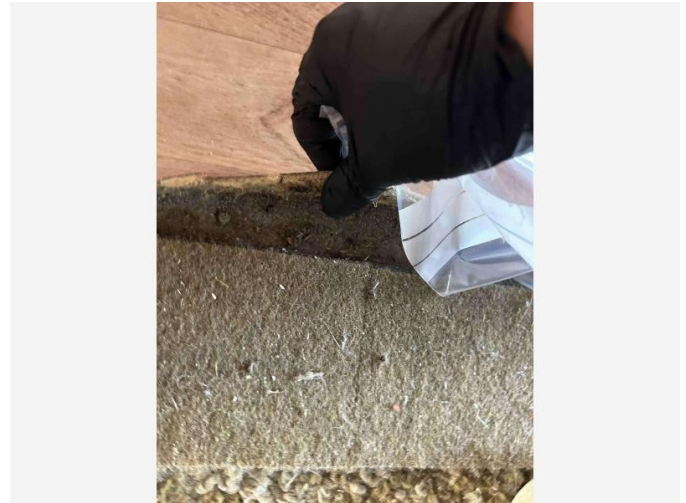
Er waren verschillende vynil's aanwezig in de woning na onderzoek waren deze allemaal flexibel van aard dus niet-asbestverdacht.

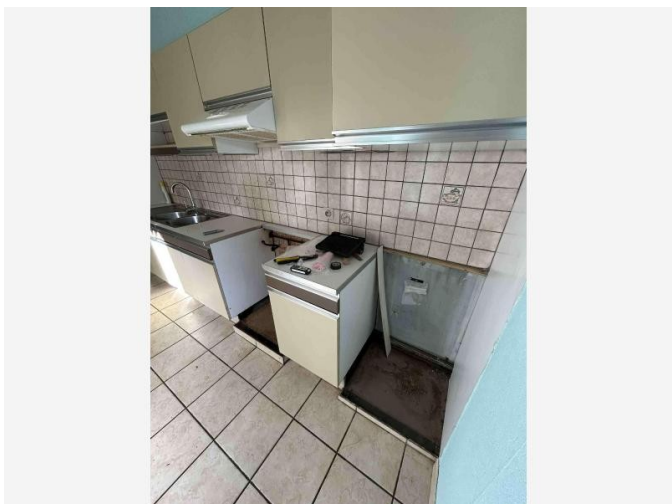
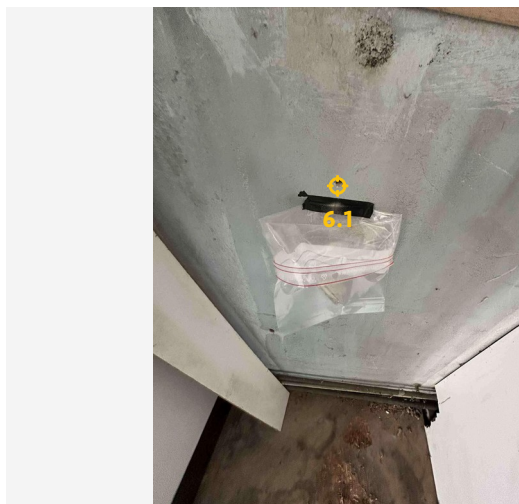
## Fiche 6: Pleister wanden

Geen asbest

| # | Type | Referentie | Resultaat |
|---|---|---|---|
| 6.1 | Mengmonster | 2564154-01 | Geen asbest |

| Opmerking | De plafonds waren afgewerkt met bekleding, deze is niet-asbestverdacht. |

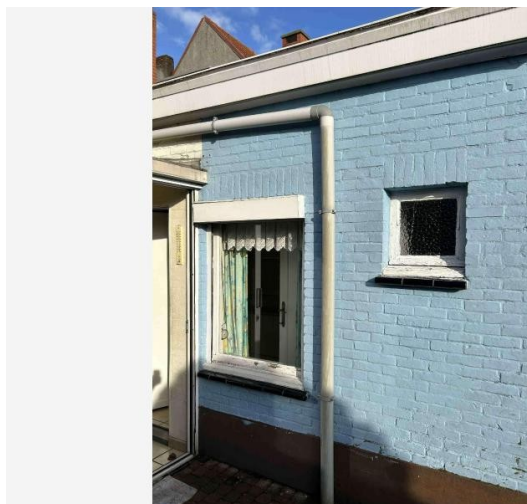
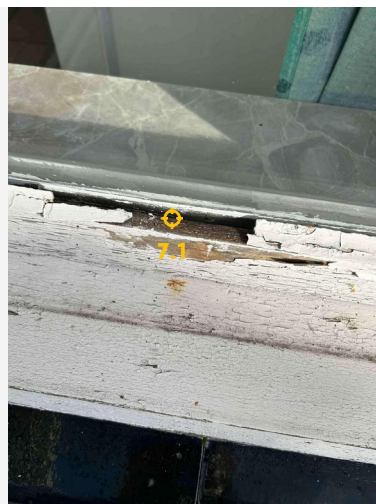
Geen asbest

| # | Type | Referentie | Resultaat |
|---|---|---|---|
| 7.1 | Puntmonster | 2564154-05 | Geen asbest |

| Opmerking | Er waren drie houten ramen met enkelbeglazing vastgesteld met mastiek die bemonsterd is, de andere ramen in de woning hadden kitten uit siliconen of rubber. |

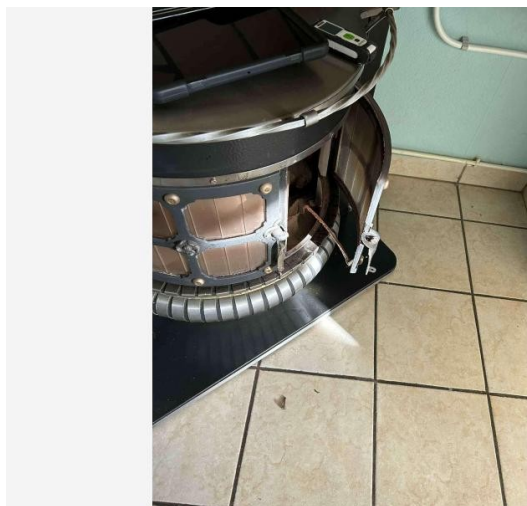
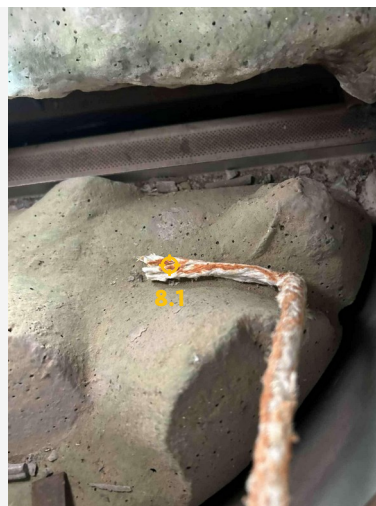
## Fiche 8: dichtingskoord kachel

Geen asbest

| # | Type | Referentie | Resultaat |
|---|---|---|---|
| 8.1 | Puntmonster | 2564154-03 | Geen asbest |

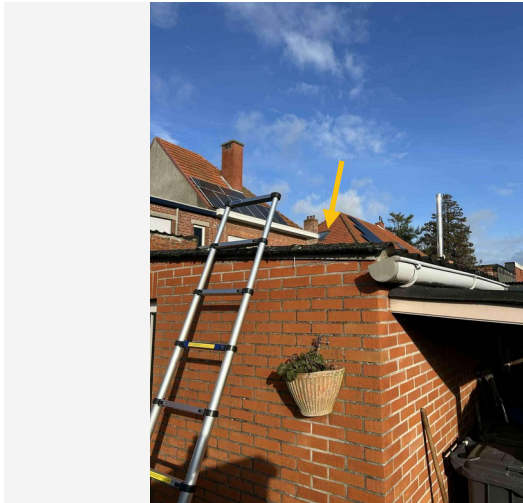
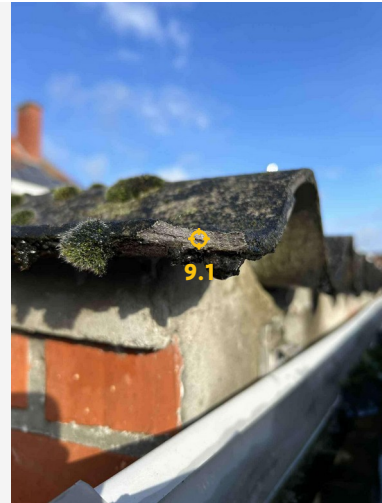
## Fiche 9: Golfplaten

Geen asbest

| # | Type | Referentie | Resultaat |
|---|---|---|---|
| 9.1 | Puntmonster | 2564154-06 | Geen asbest |

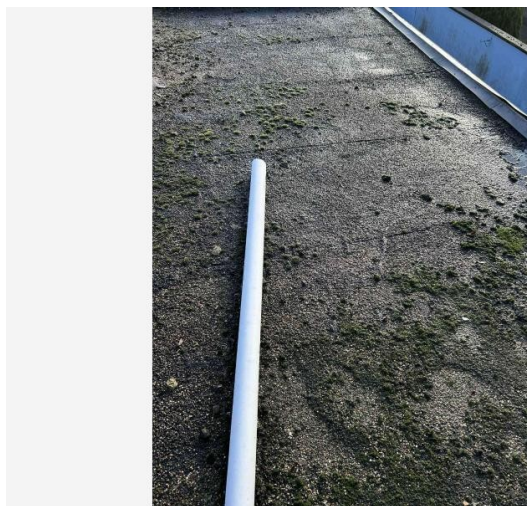
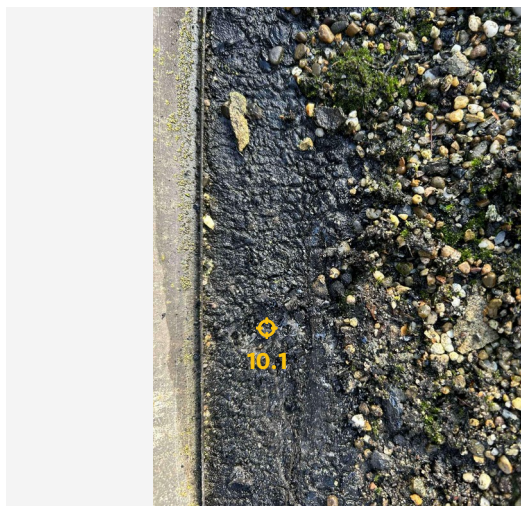
## Fiche 10: Roofing

Geen asbest

| # | Type | Referentie | Resultaat |
|---|---|---|---|
| 10.1 | Puntmonster | 2564154-02 | Geen asbest |

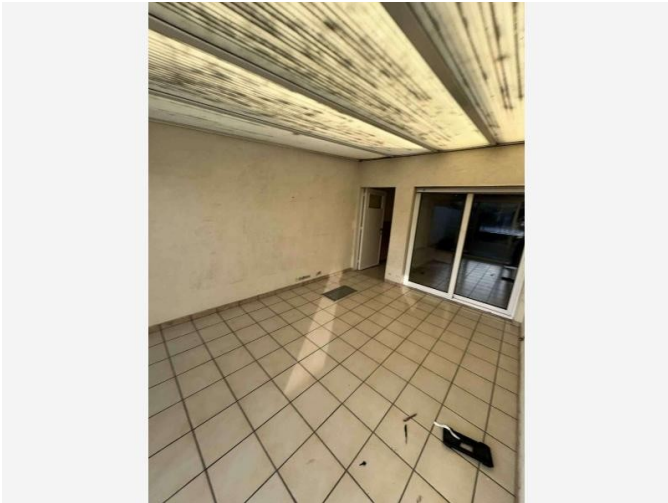
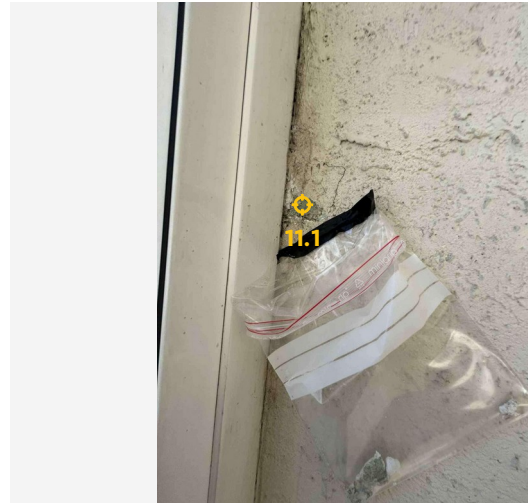
Geen asbest

| # | Type | Referentie | Resultaat |
|---|---|---|---|
| 11.1 | Mengmonster | 2564154-04 | Geen asbest |

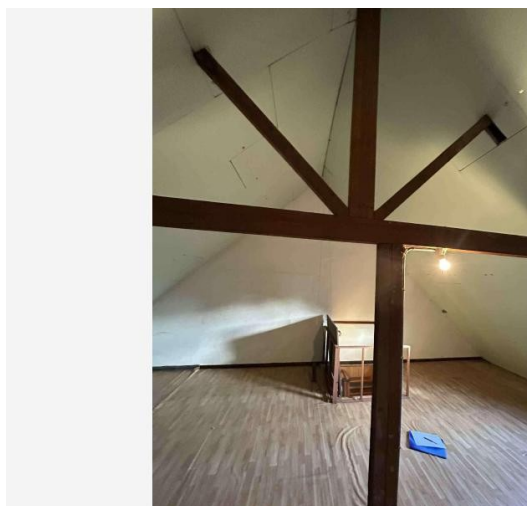
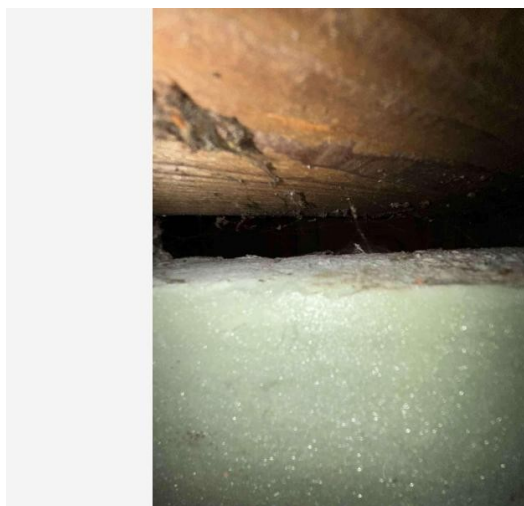
### Fiche 12: Onderdak

| Beschrijving | Notitie | Terug te vinden op plannen |
|---|---|---|
| Fiche 12: Onderdak | Er waren geen onderdakplaten aanwezig | - |
