Asbestinventarisatetest

Kleiputtenlaan 16, 2910 Essen

Attestnummer : 20260303-000315.000

Uitgegeven op : 03.03.2026

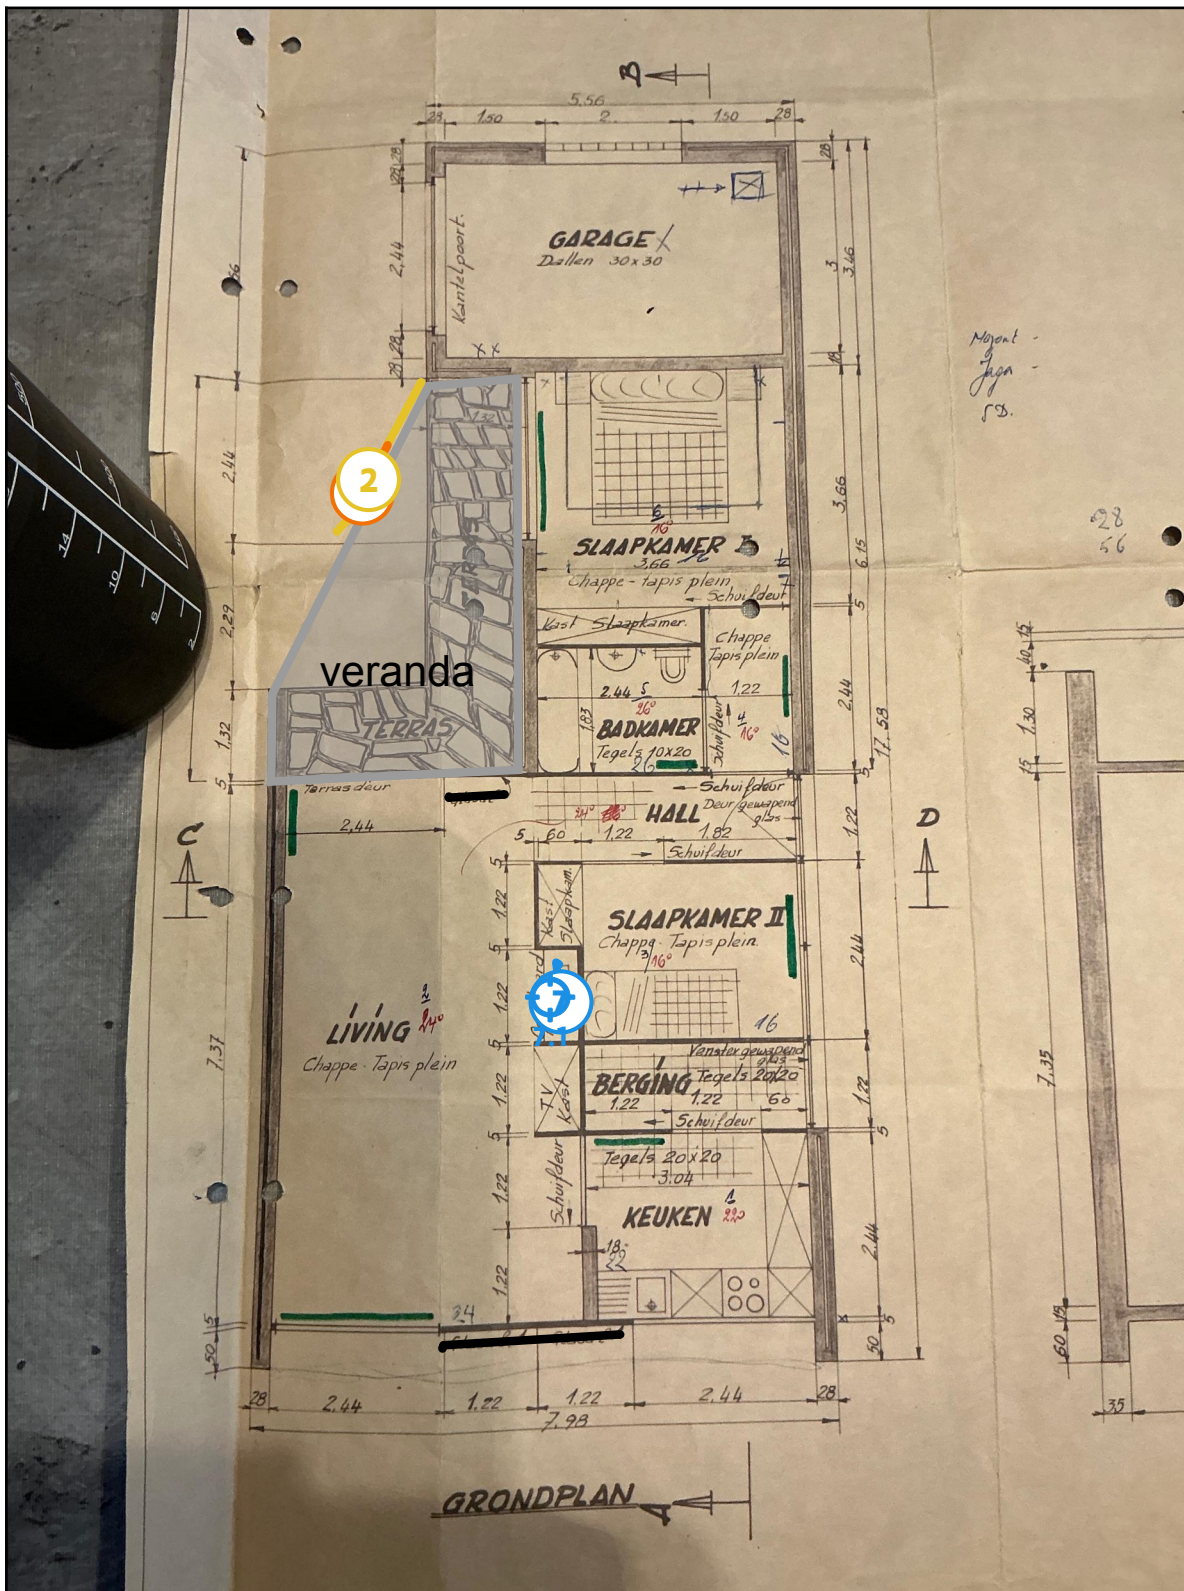
Plan 1.2: Grondplan

1. Mastiek	Asbestmateriaal	Verwijderen
2. Glasal plaat	Asbestmateriaal	Zorgvuldig beheren
7. Koord	Geen asbest	-
7.1 Code: M01	Puntmonster	-

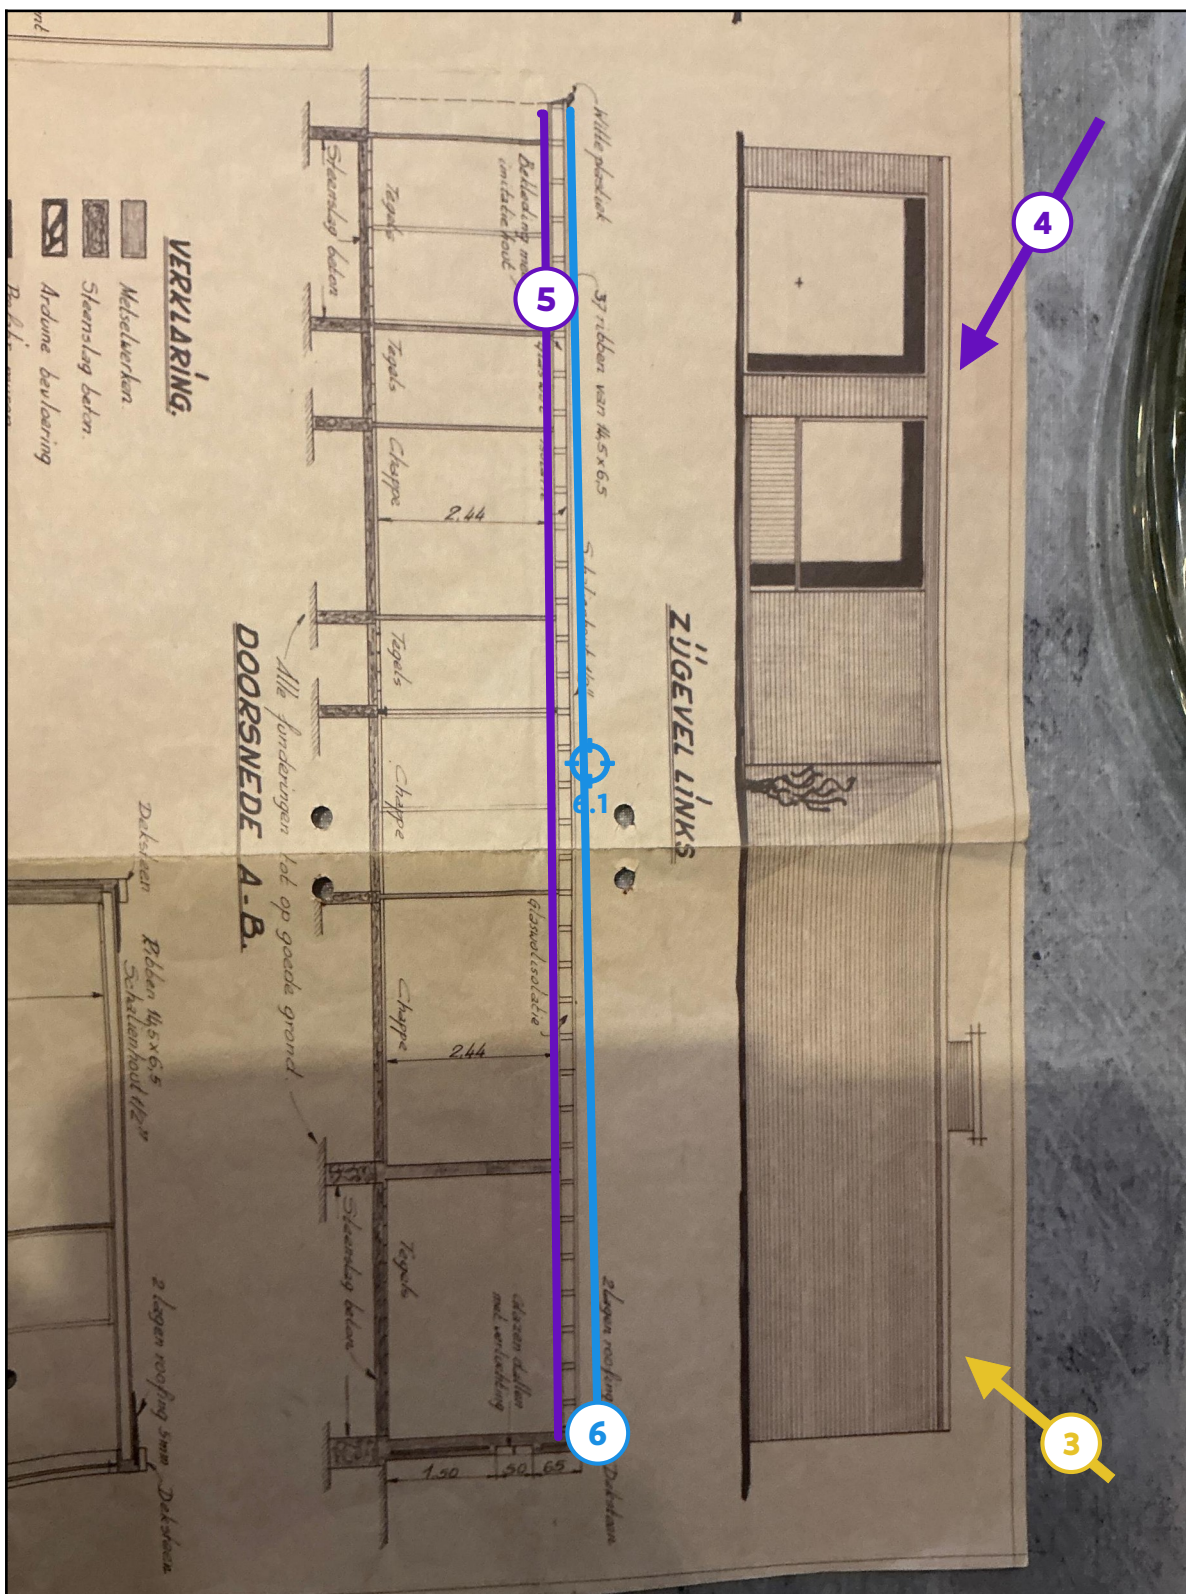
Plan 1.3: Doorsnede

3. Materialen van rookgaskanalen	Asbestmateriaal	Zorgvuldig beheren
4. Leien	Beperking	-
5. Materialen onder de dakbedekking	Beperking	-
6. Roofing	Geen asbest	-
6.1 Code: M02	Puntmonster	-

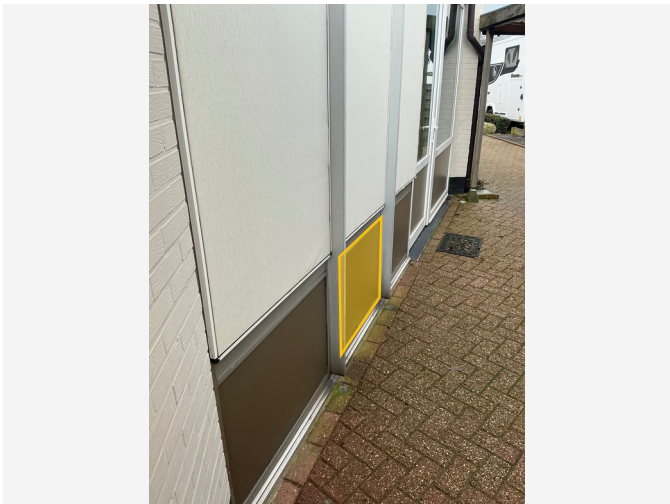
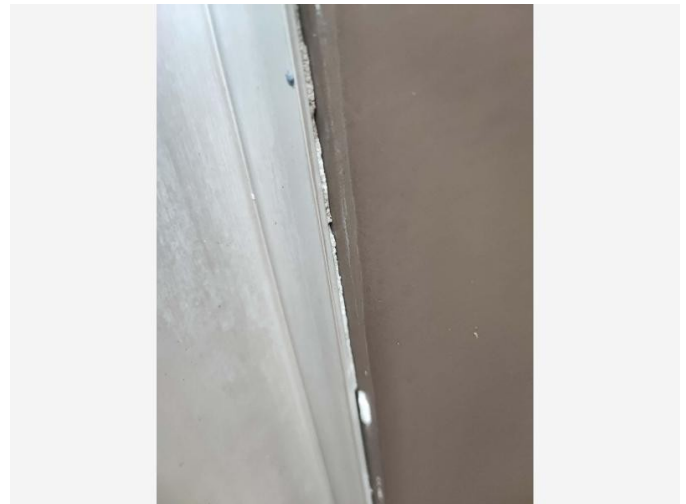
Het asbestmateriaal valt onder de mijlpaal van 2040.

Eindbeoordeling materiaalrisico	Verhoogd materiaalrisico en/of verhoogde kans op vezelvrijgave
---------------------------------	--

Gebondenheid	Categorie 1: hechtgebonden in oorsprong
Asbestsoort (vezeltype)	Alleen chrysotiel
Asbestconcentratie	Laag (< 50%)
Afschermingsgraad van het gehele materiaal	Geheel of deels vrij aan de buitenlucht
Toestand van het materiaal	Matig beschadigd, matig verweerd

Beschrijving	Mastiek
Omgeving	Buiten
Primaire drager	Wandopening verticaal (raam, deur, ...)
Asbestmateriaal	In-situ afwerkingslagen - Pasta, stopverf, voegsel, stopsel, vulsel, mastiek, kitten, ...
Bindmiddel van asbestmateriaal	Kitten, mastiek, pasta
Gebondenheid op basis van bindmiddel	Hecht
Hoeveelheid (gewicht - aantal)	<ul style="list-style-type: none">• 0,02 kg - 1 stuk
Totaal gewicht	0,02 kg
Eenvoudig bereikbaar	Ja
Bevestigingswijze	<ul style="list-style-type: none">• Verlijmd, ingegoten, versmeerd
Identificatiemethode	De asbestdeskundige beoordeelt het materiaal als asbesthoudend, en dit zonder monsternamen.
Destructieve handeling voor identificatie	Nee

Verwijderen

- Zorg voor een veilig beheer. Vermijd het beschadigen van het asbestmateriaal. Controleer de toestand jaarlijks op wijzigingen.

- Eenvoudige handelingen: mag via doe-het-zelf of door werknemer(s) met opleidingsattest eenvoudige handelingen
bij vervangen van de ramen kan de mastiek mee verwijderd worden door de plaatsers van nieuw raamwerk. Alle werknemer(s) moeten wel beschikken over een opleidingsattest eenvoudige handelingen 8u. Verwijdering met puntafzuiging dmv een stofzuiger met absoluut filter. Oud raamwerk word gerecycleerd , er mogen geen restanten aan het raamwerk achter blijven.

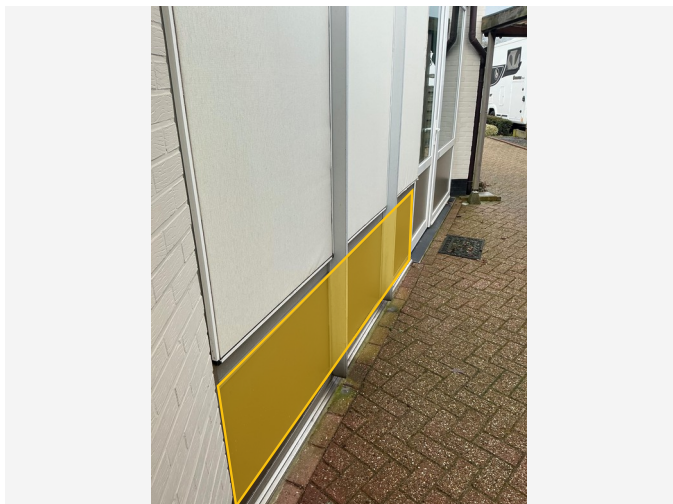
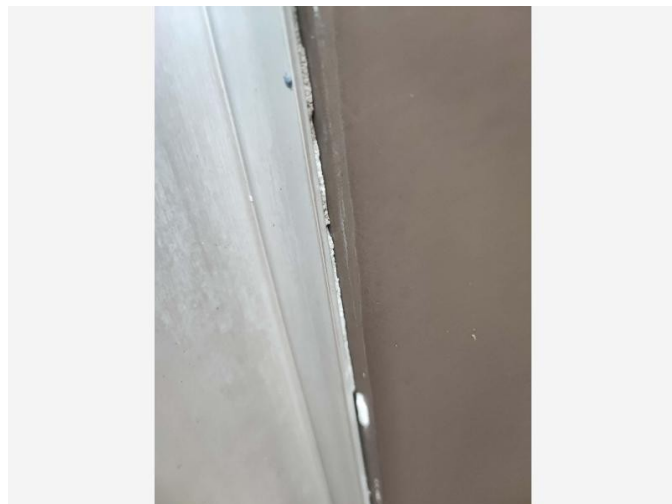
Het asbestmateriaal valt onder de mijlpaal van 2040.

Eindbeoordeling materiaalisico	Laag materiaalisico en/of verlaagde kans op vezelvrijgave
--------------------------------	---

Gebondenheid	Categorie 1: hechtgebonden in oorsprong
Asbestsoort (vezeltype)	Crocidoliet aanwezig
Asbestconcentratie	Laag (< 50%)
Afschermingsgraad van het gehele materiaal	Geheel of deels (ook) vrij aan de binnenlucht
Toestand van het materiaal	Onbeschadigd, niet verweerd

Beschrijving	Glasal plaat
Omgeving	Grenst aan binnen- en buitenlucht
Primaire drager	Wandopening verticaal (raam, deur, ...)
Asbestmateriaal	Plaat, paneel, tablet - Geëmailleerd, type Glasal
Bindmiddel van asbestmateriaal	Cement
Gebondenheid op basis van bindmiddel	Hecht
Hoeveelheid (oppervlakte - dikte - aantal)	• 3,00 m ² - 1,00 cm - 1 stuk
Totaal volume	0,03 m ³
Eenvoudig bereikbaar	Ja
Bevestigingswijze	• Geklemd
Identificatiemethode	<p>De asbestdeskundige beoordeelt het materiaal als asbestverdacht en dus asbesthoudend, en dit zonder monstername.</p> <p>Motivatie: De monstername brengt andere schade aan dan schade die inherent is aan de monstername.</p>
Destructieve handeling voor identificatie	Nee
Opmerking	De vermelde oppervlaktes, diktes, gewichten en volumes betreffen een beredeneerde schatting. Er worden geen rechten verleend aan deze oppervlaktes/diktes/volumes.

Zorgvuldig beheren

- Zorg voor een veilig beheer. Vermijd het beschadigen van het asbestmateriaal. Controleer de toestand jaarlijks op wijzigingen.
- Voer bijkomende staalname(s) uit.

- Eenvoudige handelingen: mag via doe-het-zelf of door werknemer(s) met opleidingsattest eenvoudige handelingen opgeleid personeel 8 u basis . Bij vervangen van de ramen kunnen de panelen mee verwijderd worden door de plaatsers van nieuw raamwerk. Alle werknemer(s) moeten wel beschikken over een opleidingsattest eenvoudige handelingen 8u.

Raam/deur kader stofvrij maken dmv puntafzuiging met een hepa stofzuiger.

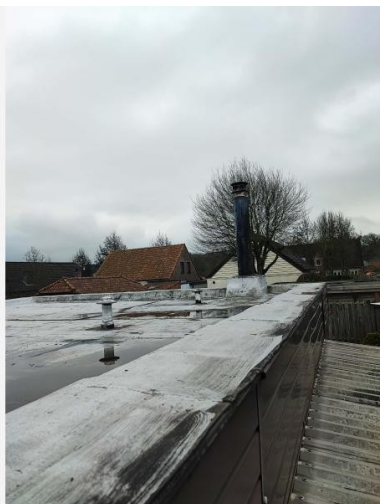
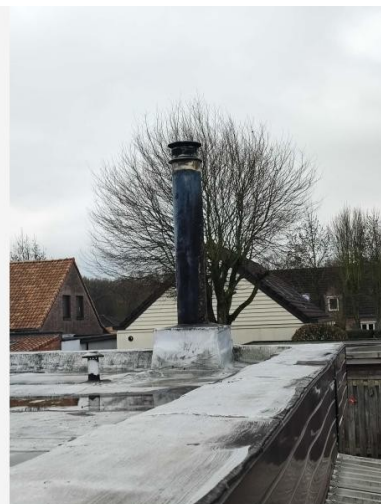
Het asbestmateriaal valt onder de mijlpaal van 2040.

Eindbeoordeling materiaalrisico	Laag materiaalrisico en/of verlaagde kans op vezelvrijgave
---------------------------------	--

Gebondenheid	Categorie 1: hechtgebonden in oorsprong
Asbestsoort (vezeltype)	Crocidoliet aanwezig
Asbestconcentratie	Laag (< 50%)
Afschermingsgraad van het gehele materiaal	Geheel of deels vrij aan de buitenlucht
Toestand van het materiaal	Licht beschadigd, licht verweerd. Intact calciumsilicaatmateriaal of categorie III 'gebondenheid'

Beschrijving	Materialen van rookgaskanalen
Omgeving	Buiten
Primaire drager	HVAC infrastructuur en uitrusting
Asbestmateriaal	Buis, koker, leiding, pijp, doorvoer
Bindmiddel van asbestmateriaal	Cement
Gebondenheid op basis van bindmiddel	Hecht
Hoeveelheid (lengte - omtrek - dikte - aantal)	<ul style="list-style-type: none"> • 3,00 m - 25,00 cm - 1,00 cm - 1 stuk
Totaal volume	0,008 m ³
Eenvoudig bereikbaar	Ja
Bevestigingswijze	<ul style="list-style-type: none"> • Verlijmd, ingegoten, versmeerd
Identificatiemethode	<p>De asbestdeskundige beoordeelt het materiaal als asbestverdacht en dus asbesthoudend, en dit zonder monstername.</p> <p>Motivatie: Er is een onderzoeksbepmerking die monstername verhindert; De ruimte of het materiaal bevindt zich hoger dan 3,5 meter vanaf een vaste ondergrond.</p>
Destructieve handeling voor identificatie	Nee
Opmerking	De vermelde oppervlaktes, diktes, gewichten en volumes betreffen een beredeneerde schatting. Er worden geen rechten verleend aan deze oppervlaktes/diktes/volumes.

Zorgvuldig beheren

- Zorg voor een veilig beheer. Vermijd het beschadigen van het asbestmateriaal. Controleer de toestand jaarlijks op wijzigingen.
- Voer bijkomende staalname(s) uit.

- Eenvoudige handelingen: mag via doe-het-zelf of door werknemer(s) met opleidingsattest eenvoudige handelingen
De buis kan voorzichtig losgebeiteld worden, extra bevochtigen om stof te voorkomen + dragen van de nodige beschermingsmiddelen (mondmasker ffp3, handschoenen, tyvec) Bij de gemeente/containerpark afsluitzakken halen om dubbel in te pakken en af te voeren naar het containerpark als hechtgebonden asbestafval.

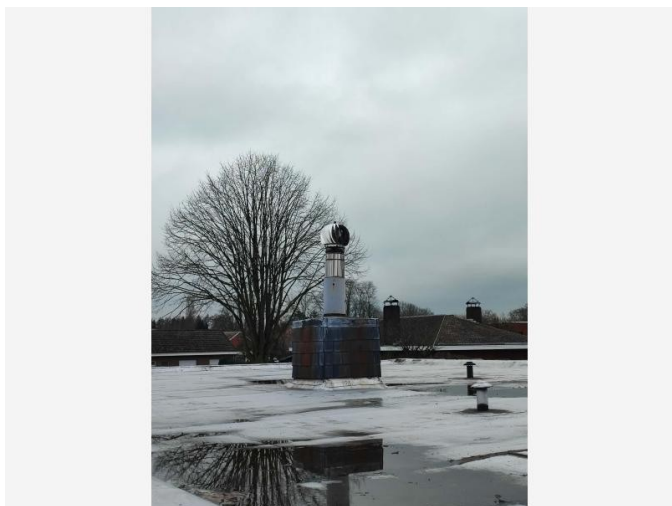
Tijdelijke beperking

Reden: Het te onderzoeken materiaal situeert zich hoger dan 3,50 m te rekenen vanaf een veilige ondergrond

Uitleg van de asbestdeskundige: Mijn veiligheid was niet gegarandeerd als ik hier een staal van had genomen.

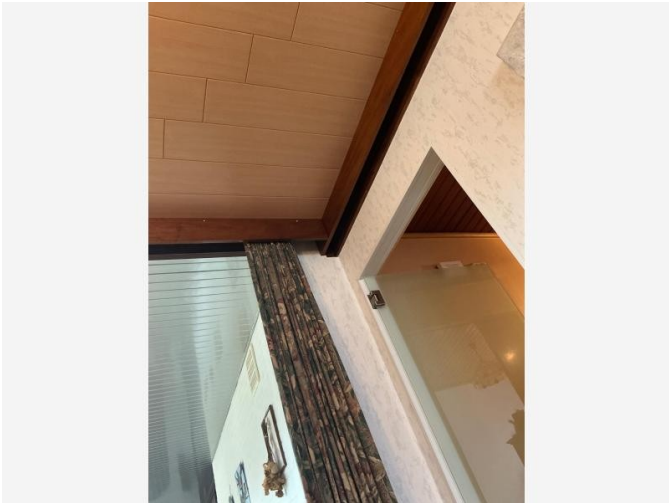
Tijdelijke beperking

Reden: Vals plafond

Uitleg van de asbestdeskundige: Onderzoek kan niet worden uitgevoerd door een vals plafond.

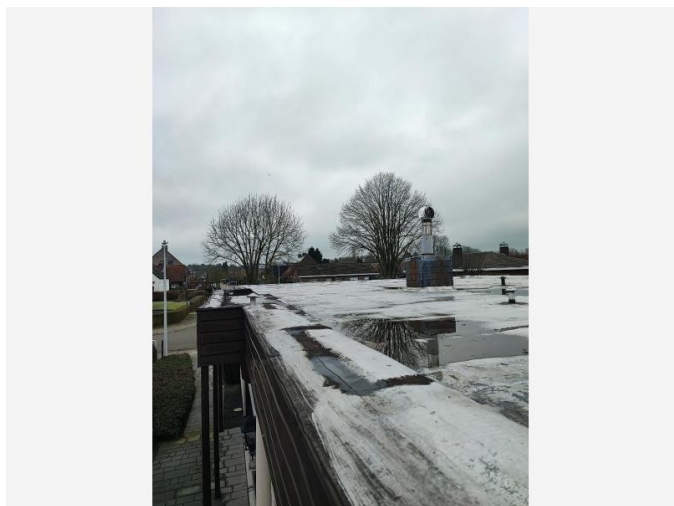
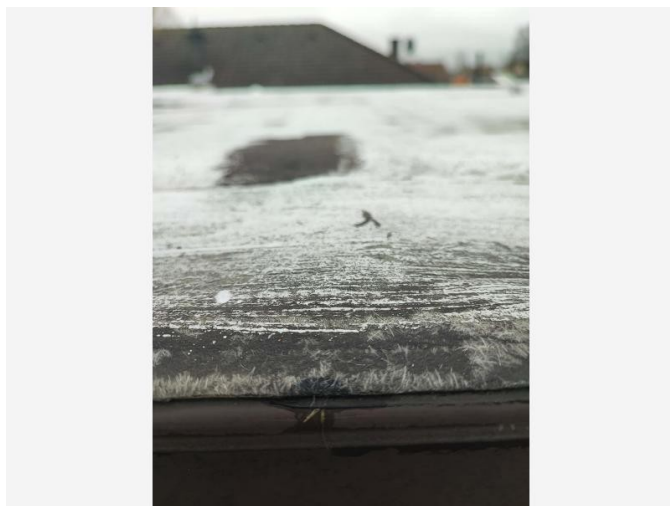
Geen asbest

#	Type	Referentie	Resultaat
6.1	Puntmonster	M02	Geen asbest

Beschrijving	Roofing
Omgeving	Buiten
Primaire drager	Plat dak
Bindmiddel van materiaal	Bitumen (roofing, teer, asfalt)
Gebondenheid op basis van bindmiddel	Hecht
Hoeveelheid (oppervlakte - aantal)	• 124,00 m ² - 1 stuk
Totale oppervlakte	124,00 m ²
Identificatiemethode	Een monstername door de asbestdeskundige met laboanalyse door een asbestlabo.
Destructieve handeling voor identificatie	Nee

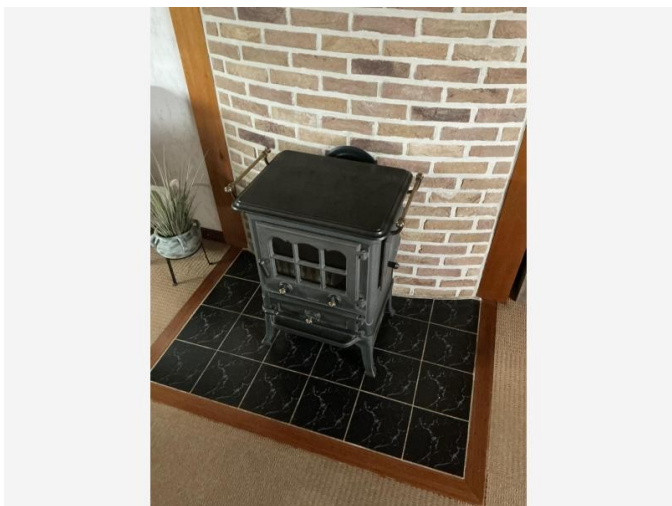
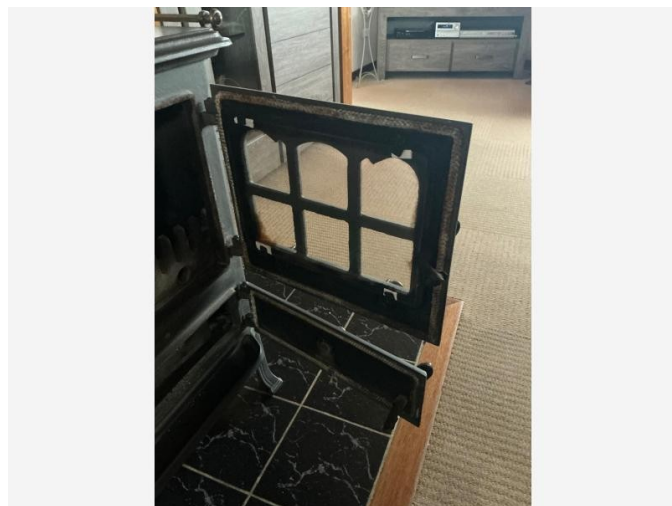
Geen asbest

#	Type	Referentie	Resultaat
7.1	Puntmonster	M01	Geen asbest

Beschrijving	Koord
Omgeving	Binnen
Primaire drager	Wandopening verticaal (raam, deur, ...)
Bindmiddel van materiaal	Weinig of geen bindmiddel (textiel, bevolking, ...)
Gebondenheid op basis van bindmiddel	Niet-hechtgebonden
Hoeveelheid (lengte - omtrek - aantal)	• 2,00 m - 2,00 cm - 1 stuk
Totale oppervlakte	0,04 m ²
Identificatiemethode	Een monstername door de asbestdeskundige met laboanalyse door een asbestlabo.
Destructieve handeling voor identificatie	Nee
Opmerking	De vermelde oppervlaktes, diktes, gewichten en volumes betreffen een beredeneerde schatting. Er worden geen rechten verleend aan deze oppervlaktes/diktes/volumes.
