Asbestinventarisatetest

Ingenieur Haesaertslaan 84, 2610 Antwerpen

Attestnummer : 20260303-000491.000

Uitgegeven op : 03.03.2026

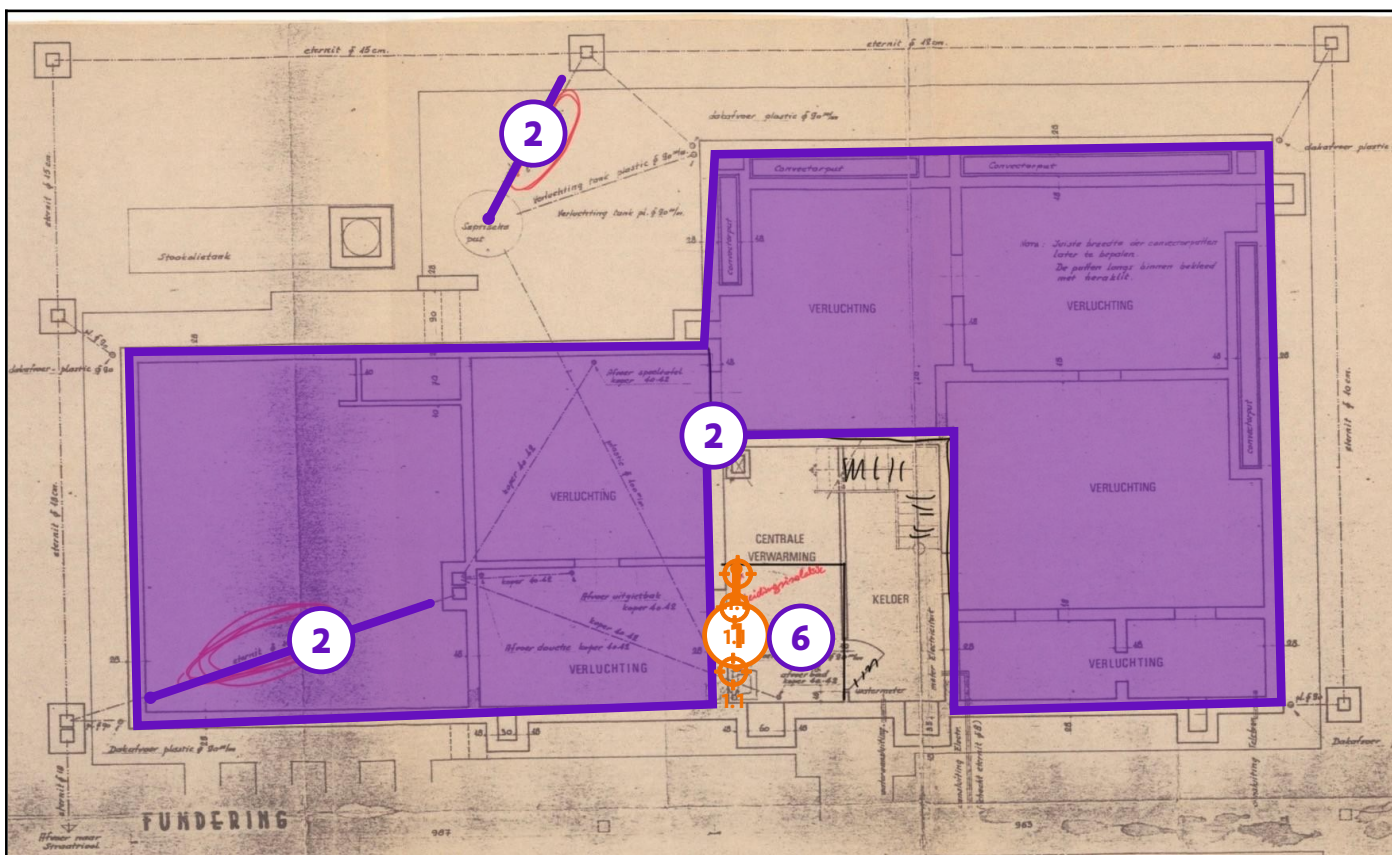
Plan 1.1: Fundering/Kelder

Beschrijving	Type	Actie
1. Leidingsisolatie	Asbestmateriaal	Verwijderen
1.1 Code: MM03	Mengmonster	-
2. Woning - kruipkelder	Beperking	-
6. Stookketel	Overige ruimte of materiaal	-

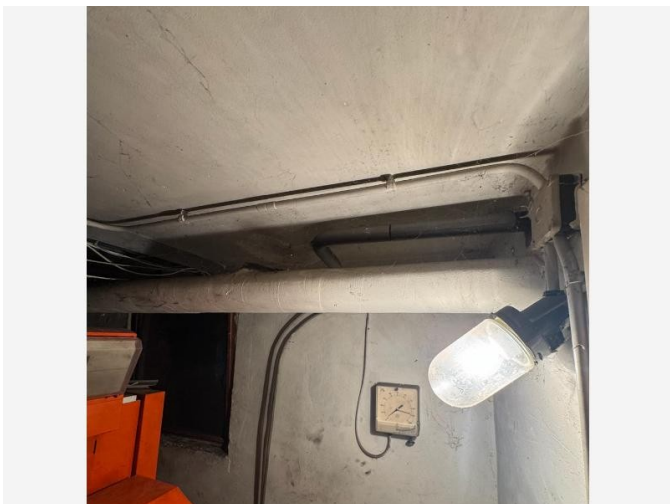
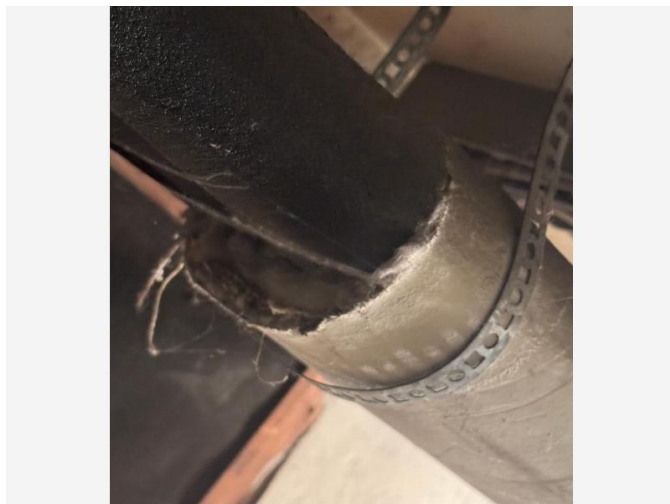
Eindbeoordeling materiaalrisico	Verhoogd materiaalrisico en/of verhoogde kans op vezelvrijgave
---------------------------------	--

Gebondenheid	Categorie 2: niet-hechtgebonden met matrix
Asbestsoort (vezeltype)	Amfibool aanwezig, uitgezonderd crocidoliet
Asbestconcentratie	Hoog ($\geq 50\%$)
Afschermingsgraad van het gehele materiaal	Geheel of deels (ook) vrij aan de binnenlucht
Toestand van het materiaal	Licht beschadigd, licht verweerd. Intact calciumsilicaatmateriaal of categorie III 'gebondenheid'

#	Type	Referentie	Resultaat
1.1	Mengmonster	MM03	Amosiet, Chrysotiel

Beschrijving	Leidingsisolatie
Omgeving	Binnen
Primaire drager	HVAC infrastructuur en uitrusting
Asbestmateriaal	In-situ afwerkingslagen - Thermische isolatie
Bindmiddel van asbestmateriaal	Gips - kalk
Gebondenheid op basis van bindmiddel	Niet-hechtgebonden
Hoeveelheid (lengte - omtrek - dikte - aantal)	<ul style="list-style-type: none">• 1,50 m - 30,00 cm - 5,00 cm - 1 stuk
Totaal volume	0,023 m ³
Eenvoudig bereikbaar	Ja
Bevestigingswijze	<ul style="list-style-type: none">• Verlijmd, ingegoten, versmeerd
Identificatiemethode	Een monstername door de asbestdeskundige met laboanalyse door een asbestlabo.
Destructieve handeling voor identificatie	Nee

- Verwijder dit asbestmateriaal zo snel mogelijk. Volg de toestand goed op.

- Hermetische zone (erkend asbestverwijderaars)
Dit mag enkel verwijderd worden door een erkend asbestverwijderaars.

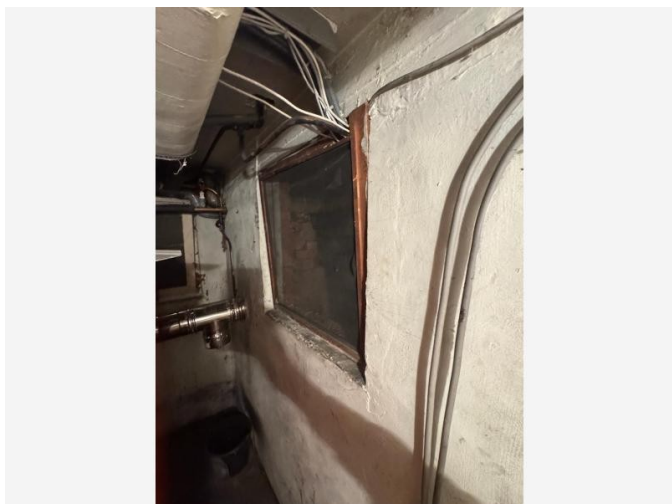
Situeringfoto

Tijdelijke beperking

Reden: Het onderzoek kan niet uitgevoerd worden binnen de bepalingen van de Welzijnswet

Uitleg van de asbestdeskundige: Kruipkelder niet inspecteerbaar, hoogte te klein om veilig te onderzoeken.

Volgens de plannen bevinden zich in de kruipkelder eternit buizen, deze zijn asbestverdacht. Laat bij werken bijkomend onderzoek uitvoeren.

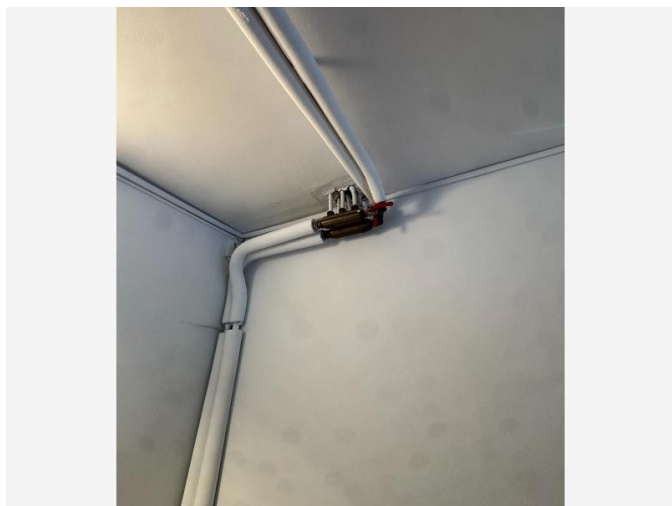
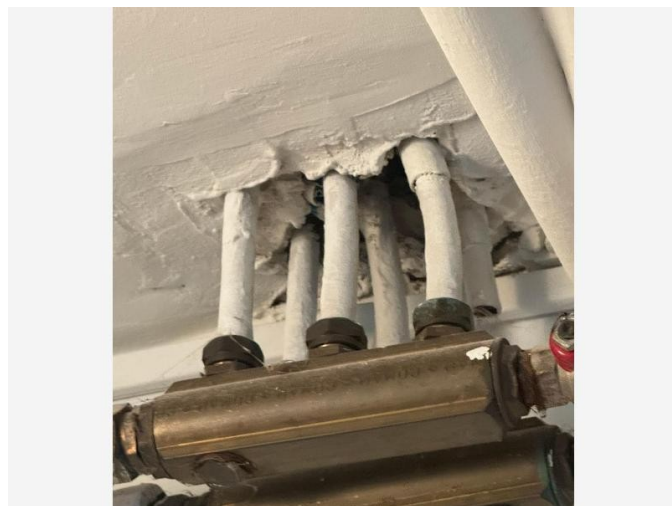
Geen asbest

#	Type	Referentie	Resultaat
3.1	Mengmonster	MM02	Geen asbest

Beschrijving	Pleisterwerk - plafond
Omgeving	Binnen
Primaire drager	Plafond
Bindmiddel van materiaal	Gips - kalk
Gebondenheid op basis van bindmiddel	Niet-hechtgebonden
Hoeveelheid (oppervlakte - dikte - aantal)	• 150,00 m ² - 2,00 cm - 1 stuk
Totaal volume	3,00 m ³
Identificatiemethode	Een monstername door de asbestdeskundige met laboanalyse door een asbestlabo.
Destructieve handeling voor identificatie	Nee

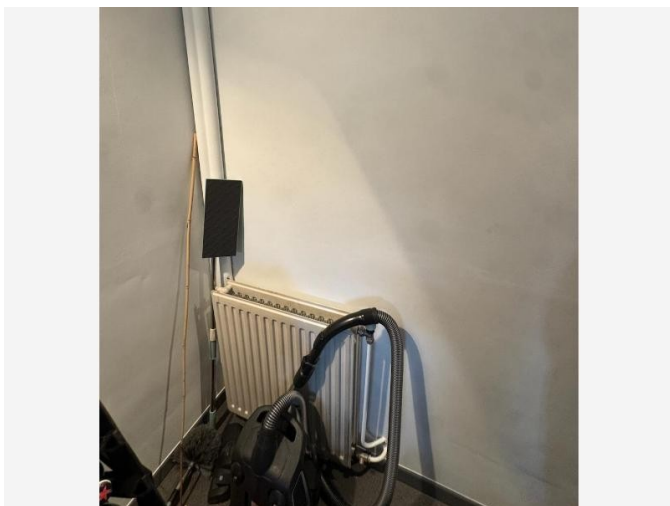
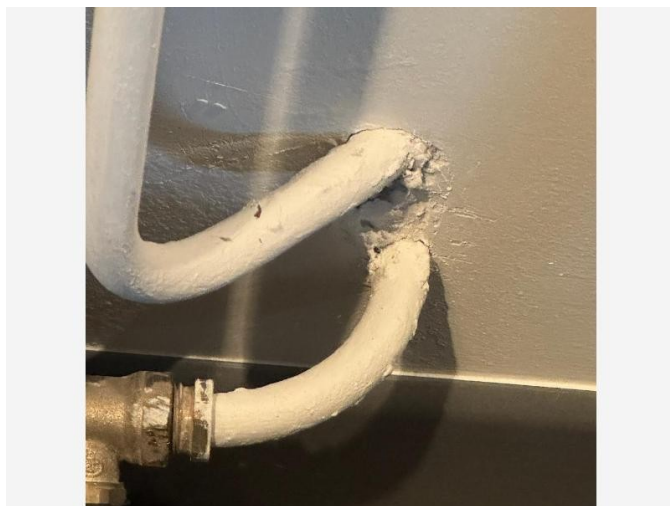
Geen asbest

#	Type	Referentie	Resultaat
4.1	Mengmonster	MM01	Geen asbest

Beschrijving	Pleisterwerk - muur
Omgeving	Binnen
Primaire drager	Binnenwand
Bindmiddel van materiaal	Gips - kalk
Gebondenheid op basis van bindmiddel	Niet-hechtgebonden
Hoeveelheid (oppervlakte - dikte - aantal)	• 250,00 m ² - 2,00 cm - 1 stuk
Totaal volume	5,00 m ³
Identificatiemethode	Een monstername door de asbestdeskundige met laboanalyse door een asbestlabo.
Destructieve handeling voor identificatie	Nee
