Asbestinventarisatetest

Kadasterstraat 60, 2300 Turnhout

Attestnummer : 20260303-000405.000

Asbestveilig (maar niet asbestvrij)

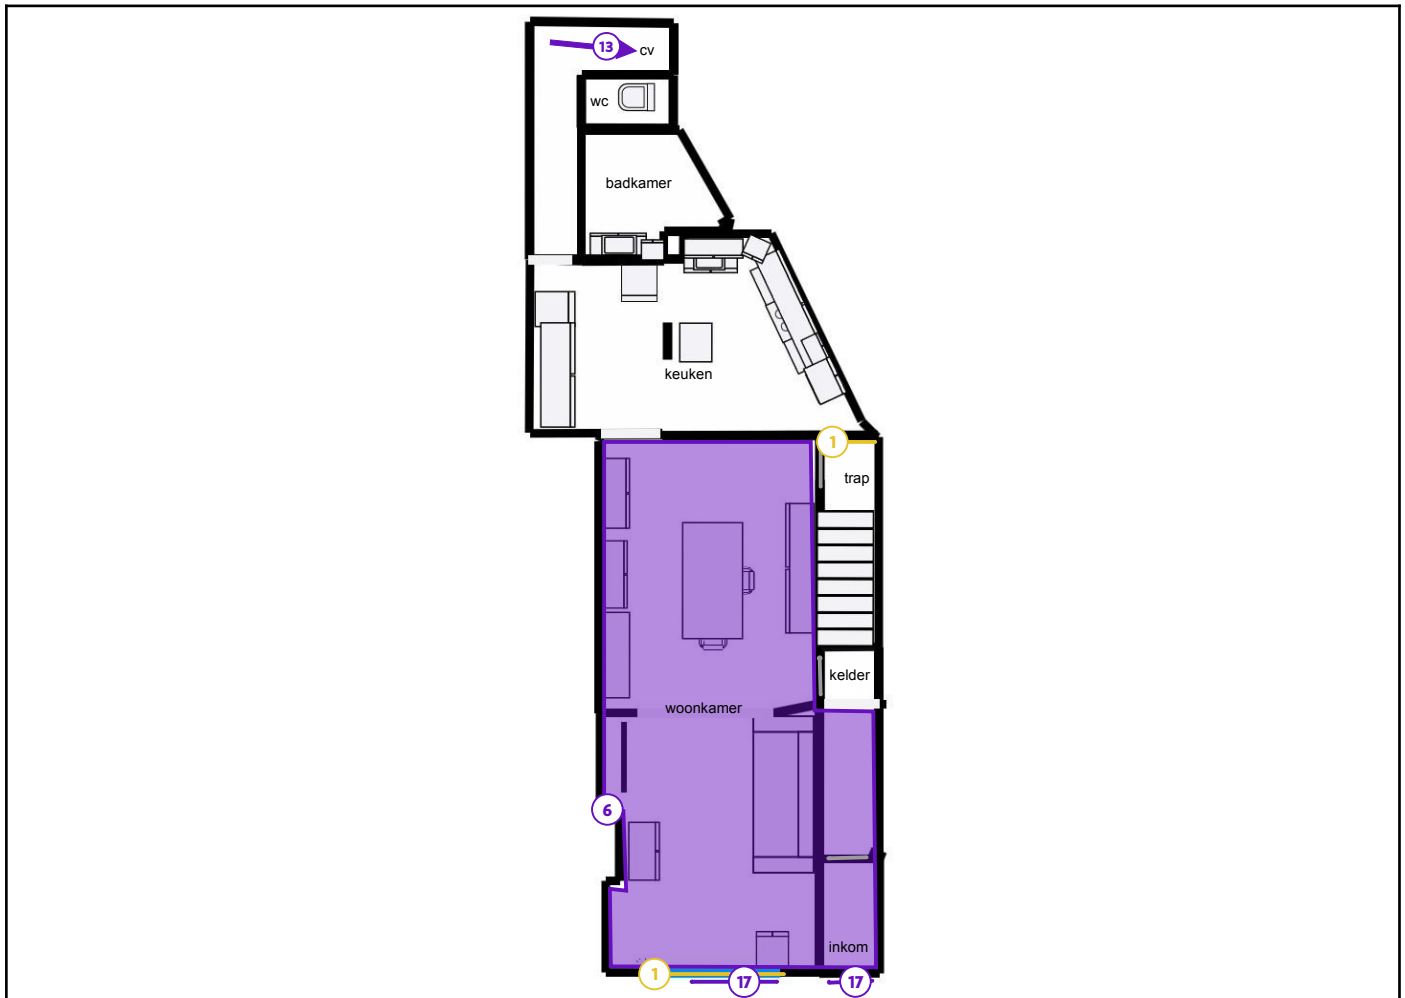
Plan 1.3: Gelijkvloers

Beschrijving	Type	Actie
1. Tablet type massal aan venster en traphal	Asbestmateriaal	Zorgvuldig beheren
6. Laminaat vloer	Advies	-
13. CV-ketel bouwjaar 2016	Overige ruimte of materiaal	-
17. Silikonenkit aan de ramen	Overige ruimte of materiaal	-

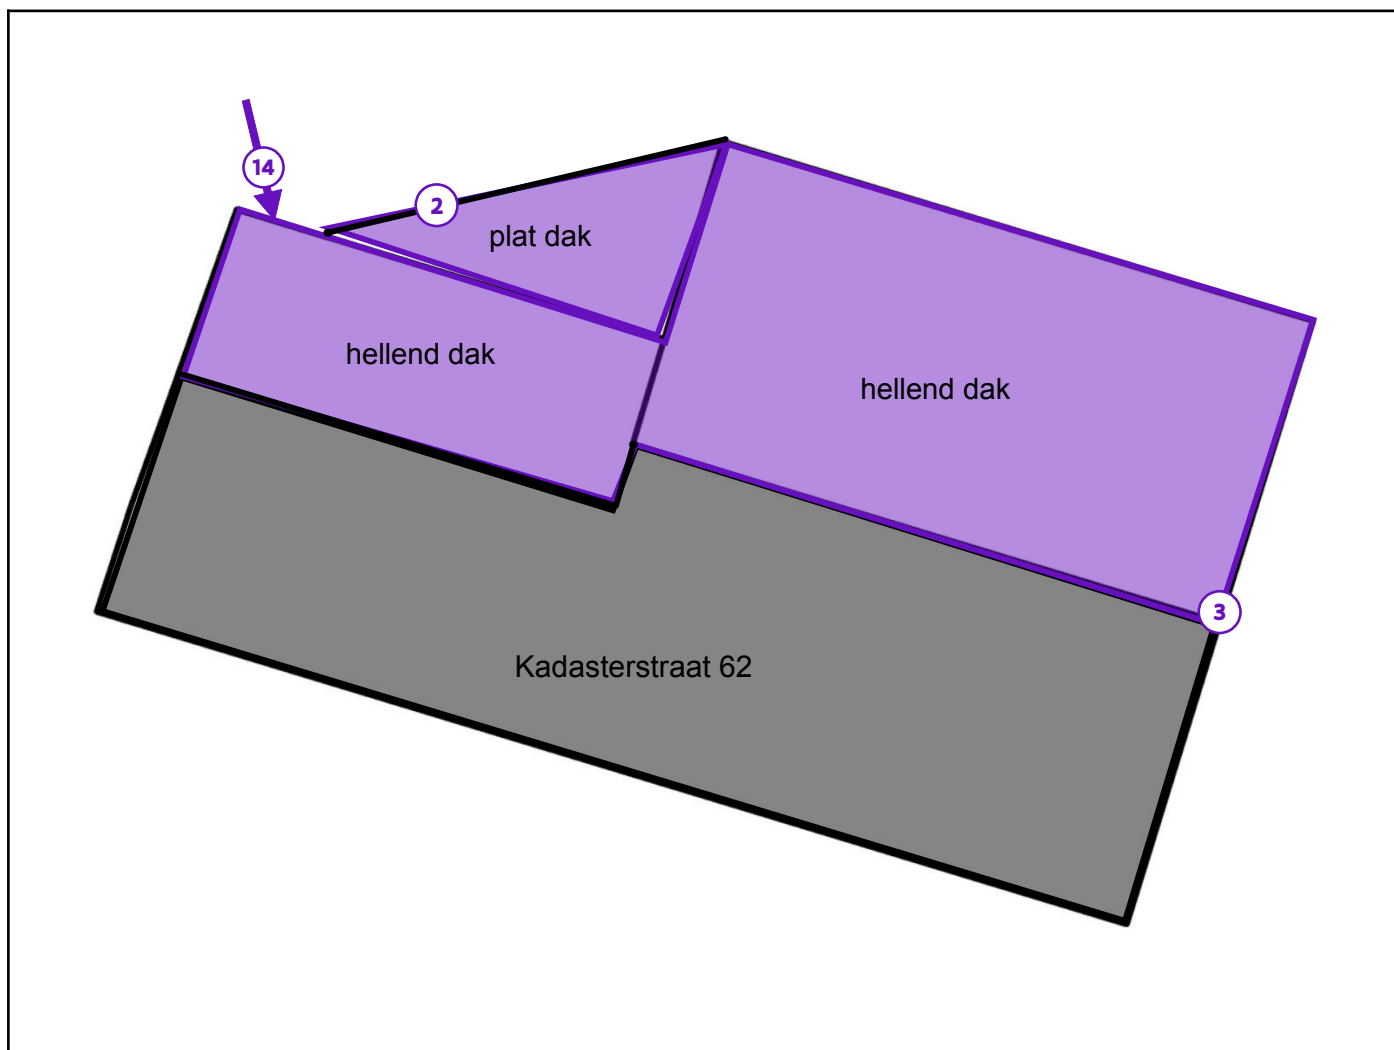
Plan 1.12: Onderdakplan

Beschrijving	Type	Actie
2. Onderdak onder EPDM niet waarneembaar	Beperking	-
3. Onderdak vochtwerende doek	Advies	-
14. Rookgaskanaal (niet verdacht)	Overige ruimte of materiaal	-

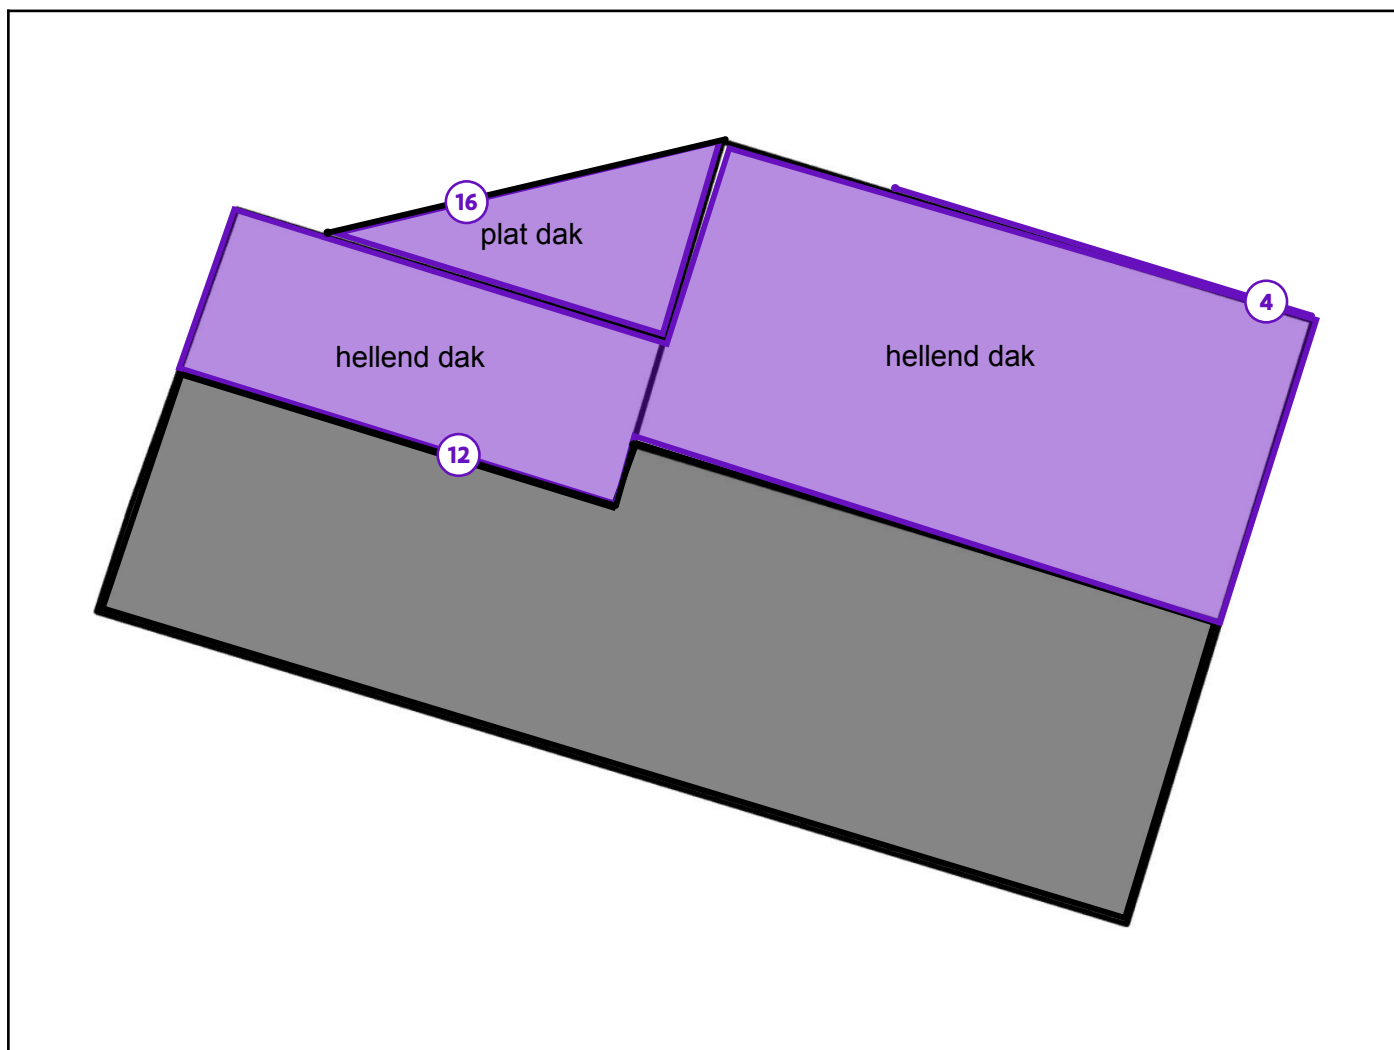
Plan 1.13: Dakenplan

Beschrijving	Type	Actie
4. Aanpalende gevel met leien	Advies	-
12. Dakpannen (niet verdacht)	Overige ruimte of materiaal	-
16. EPDM of PVC dakbedekking	Overige ruimte of materiaal	-

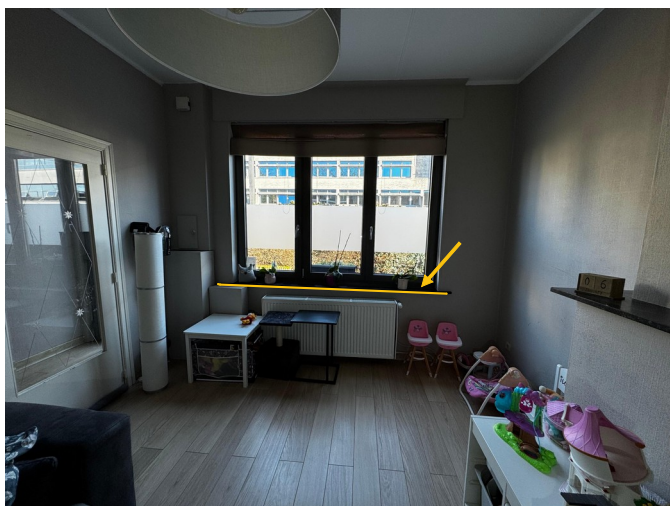
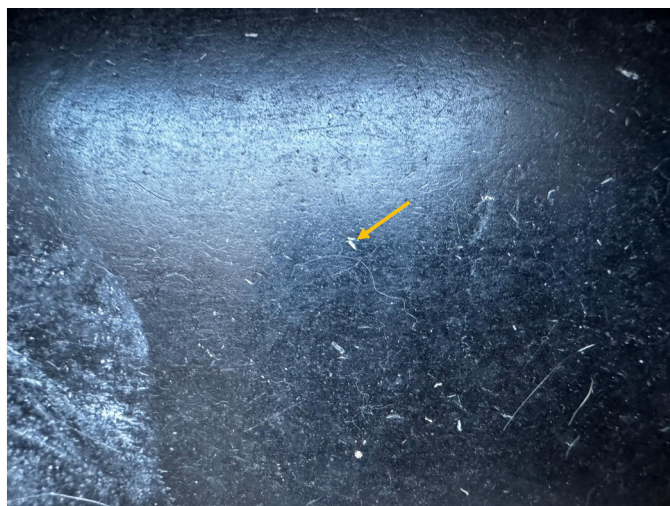
Het asbestmateriaal valt onder de mijlpaal van 2040.

Eindbeoordeling materiaalrisico	Laag materiaalrisico en/of verlaagde kans op vezelvrijgave
---------------------------------	--

Gebondenheid	Categorie 1: hechtgebonden in oorsprong
Asbestsoort (vezeltype)	Alleen chrysotiel
Asbestconcentratie	Laag (< 50%)
Afschermingsgraad van het gehele materiaal	Geheel of deels (ook) vrij aan binnenluchtstromen
Toestand van het materiaal	Licht beschadigd, licht verweerd. Intact calciumsilicaatmateriaal of categorie III 'gebondenheid'

Beschrijving	Tablet type massal aan venster en traphal
Omgeving	Binnen
Primaire drager	Wandopening verticaal (raam, deur, ...)
Asbestmateriaal	Plaat, paneel, tablet - Type Massal
Bindmiddel van asbestmateriaal	Cement
Gebondenheid op basis van bindmiddel	Hecht
Hoeveelheid (oppervlakte - dikte - aantal)	<ul style="list-style-type: none">• 0,36 m² - 2,00 cm - 1 stuk• 0,12 m² - 2,00 cm - 1 stuk
Totaal volume	0,01 m ³
Eenvoudig bereikbaar	Ja
Bevestigingswijze	<ul style="list-style-type: none">• Verlijmd, ingegoten, versmeerd
Identificatiemethode	De asbestdeskundige beoordeelt het materiaal als asbesthoudend, en dit zonder monstername.
Destructieve handeling voor identificatie	Nee
Opmerking	De hoeveelheid is een zo nauwkeurig mogelijke opmeting. Hieraan kunnen evenwel geen rechten worden ontleend.

Zorgvuldig beheren

- Zorg voor een veilig beheer. Vermijd het beschadigen van het asbestmateriaal. Controleer de toestand jaarlijks op wijzigingen.

- Eenvoudige handelingen: mag via doe-het-zelf of door werknemer(s) met opleidingsattest eenvoudige handelingen
Als dit materiaal verwijderd kan worden zonder het te breken, te beschadigen... , dan mag met dit met eenvoudige handelingen.

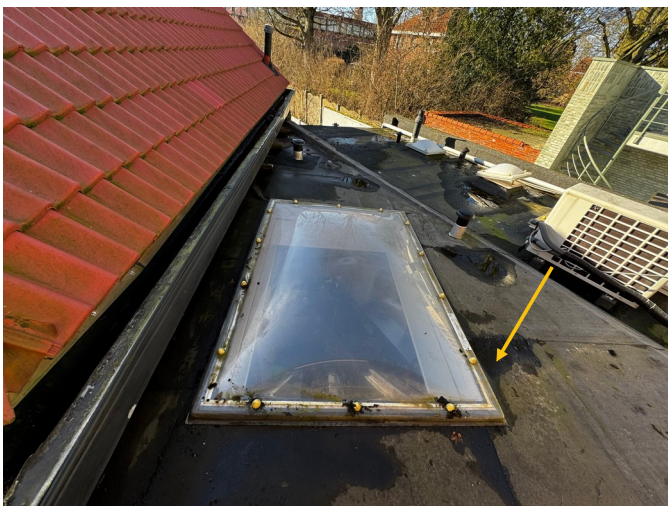
Tijdelijke beperking

Reden: Niet waarneembaar

Uitleg van de asbestdeskundige: Deze verplicht te beschrijven ruimte of materiaal is niet waarneembaar waardoor er op dit ogenblik in de databank geen adviesfiche voor kan opgesteld worden. Bij het beperkingstype duidt die middellange termijn aan.

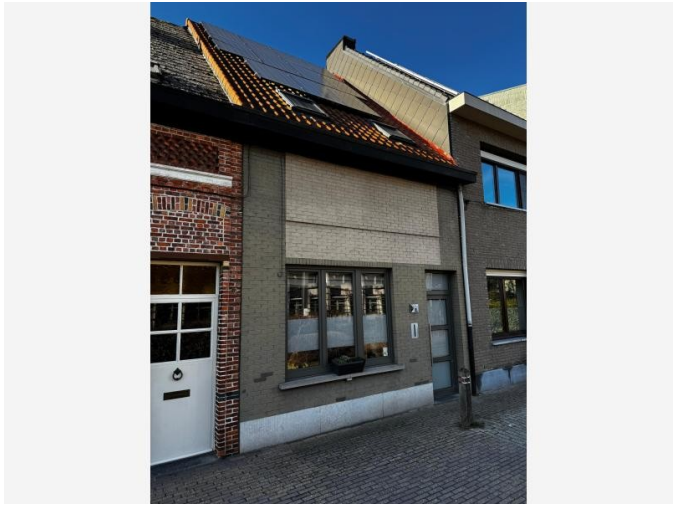
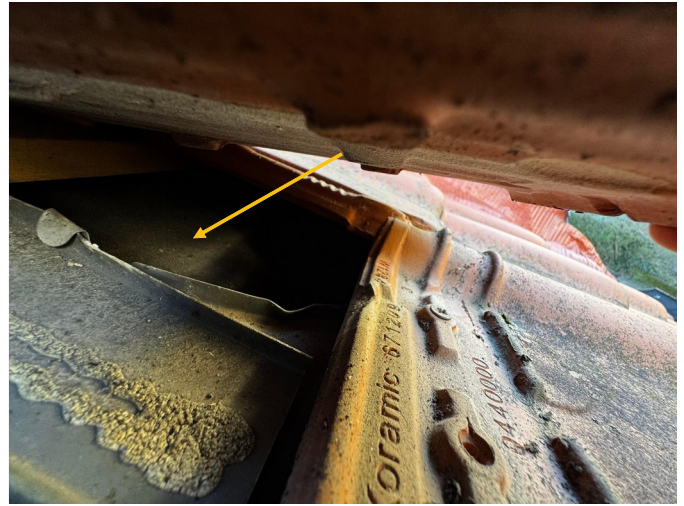
Deze vochtwerende doek als onderdak is niet-asbestverdacht.

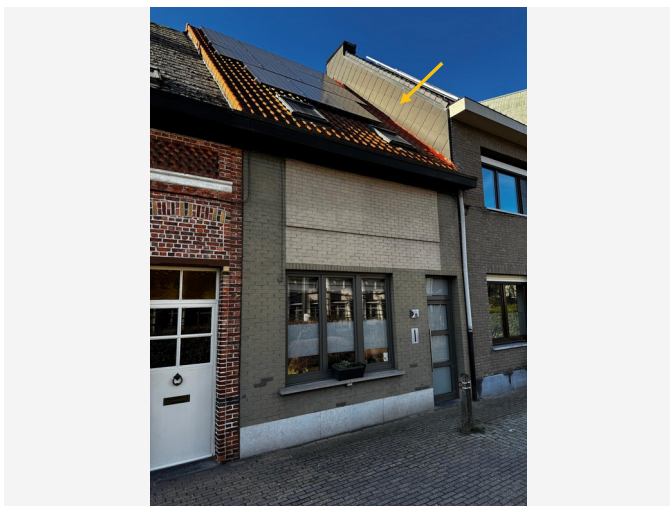
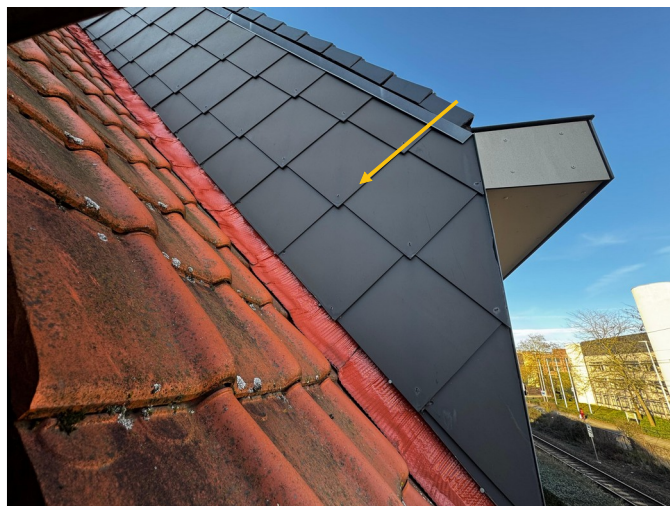
De gevel van de aanpalende woning bevat gevelleien die volgens het protocol als asbestverdacht moeten beschouwd worden. Ze behoren niet tot het inspectiegebied van dit attest, maar moeten verplicht vermeld worden. Vraag ernaar bij uw bureu voor verder onderzoek, of bewijs van plaatsing na 2000.

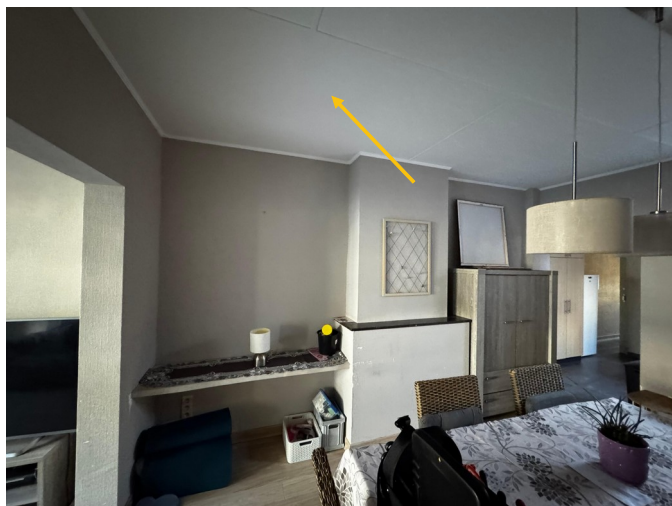
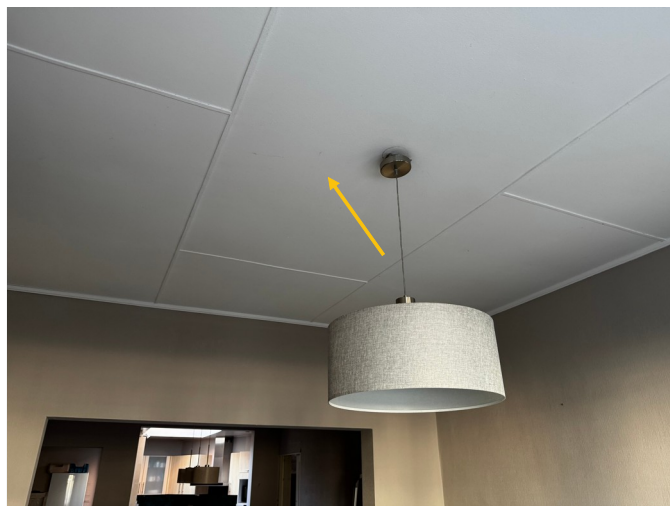
PVC/hout/gipskartonplaat is niet asbestverdacht. Deskundige kan in dit standaard onderzoek geen uitspraak doen over achterliggende materialen. Destructief onderzoek is aangewezen bij renovatie of sloop om achterliggende lagen uit te sluiten op de aanwezigheid van asbest.

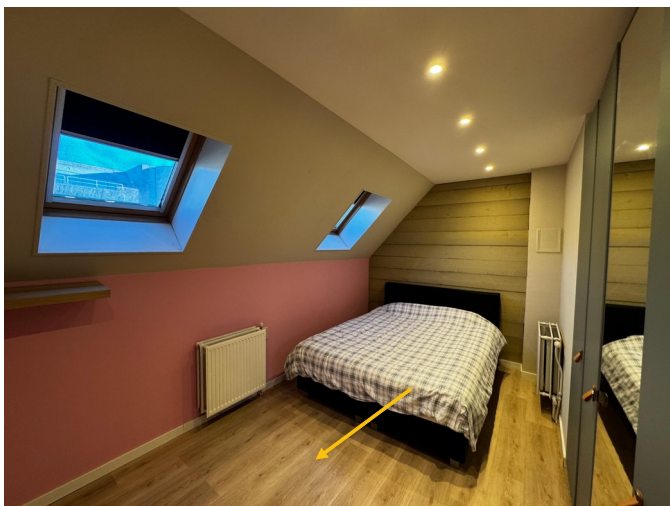
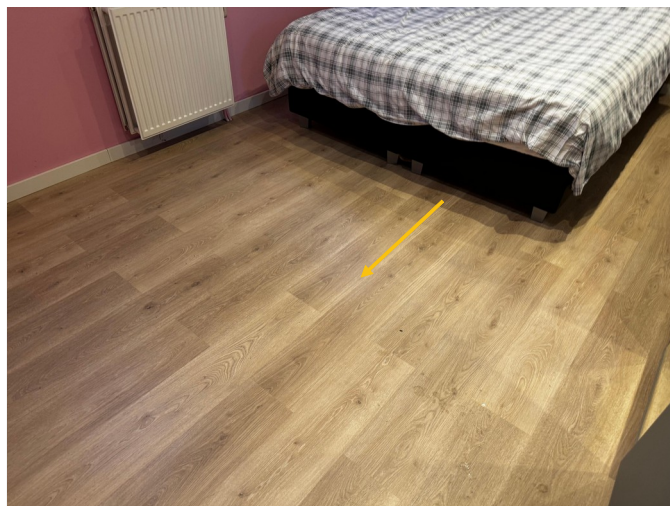
Laminaat is niet-asbestverdacht, maar deskundige kan in dit standaard onderzoek geen uitspraak doen over eventuele onderliggende lagen zonder destructief onderzoek. Destructief onderzoek is aangewezen bij renovatie om achterliggende lagen uit te sluiten op de aanwezigheid van asbest.

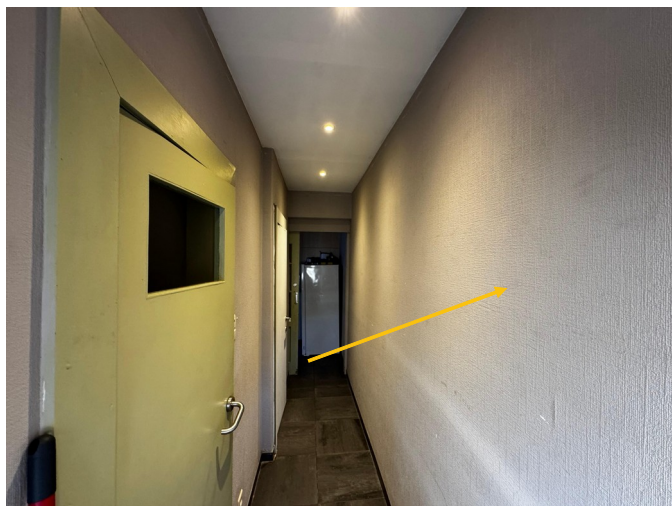
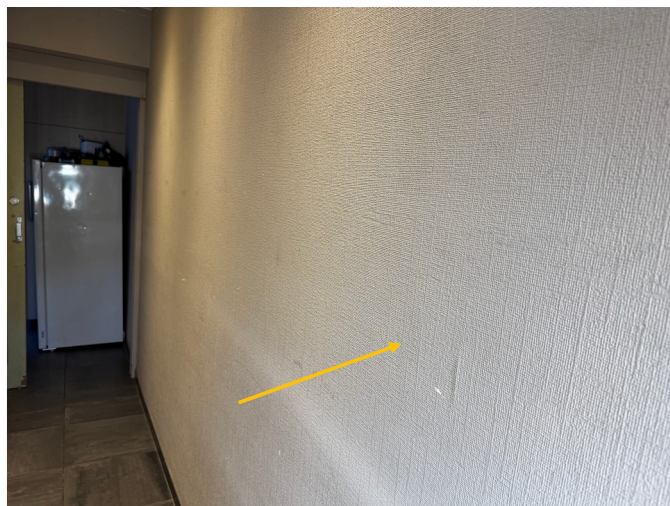
De voorzetwand bestaat uit hout/pvc/gipskarton. Dit materiaal is niet-asbestverdacht. Deskundige kan geen uitspraak doen over eventueel achterliggende lagen. Laat deze onderzoeken bij sloop of renovatie om die lagen uit te sluiten van de aanwezigheid van asbest.

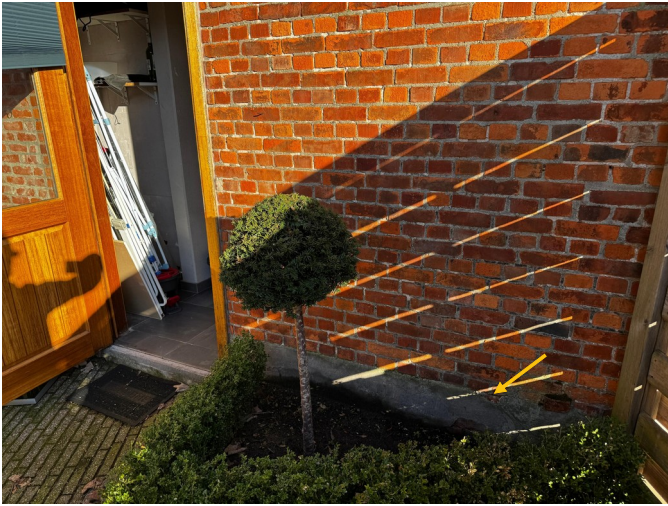
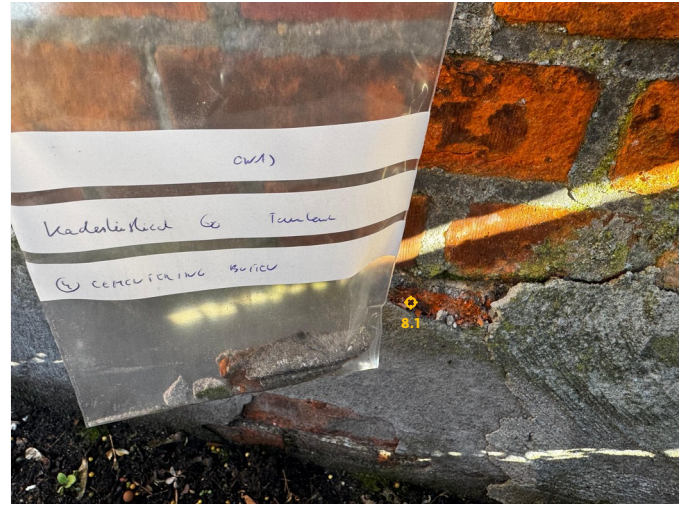
Fiche 8: Cementering buiten

Geen asbest

#	Type	Referentie	Resultaat
8.1	Mengmonster	4	Geen asbest

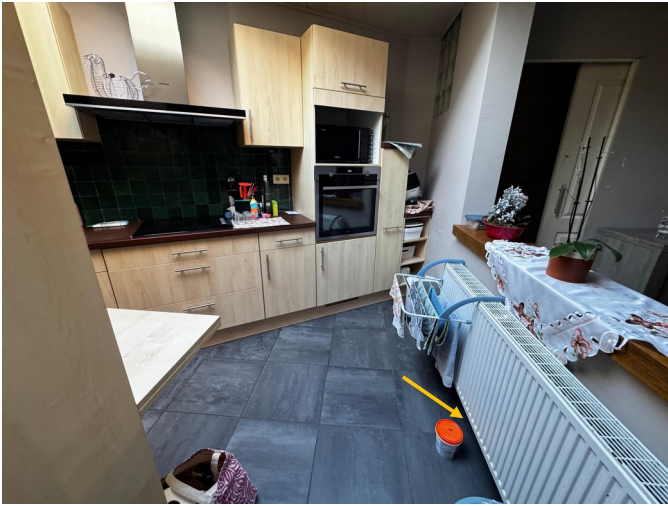
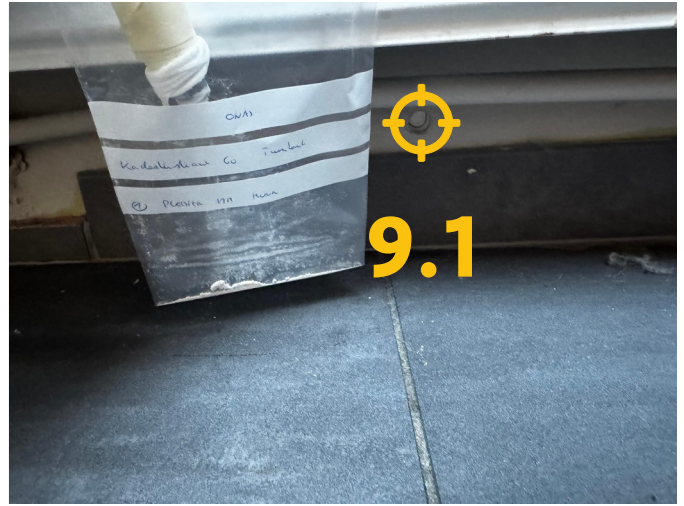
Fiche 9: Pleister wanden

Geen asbest

#	Type	Referentie	Resultaat
9.1	Mengmonster	1	Geen asbest

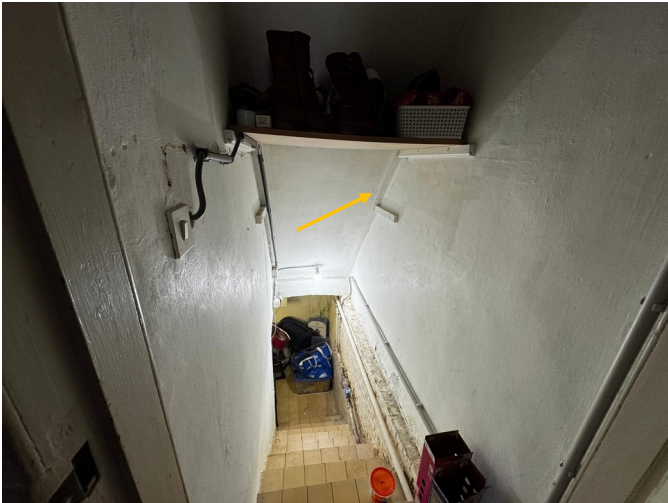
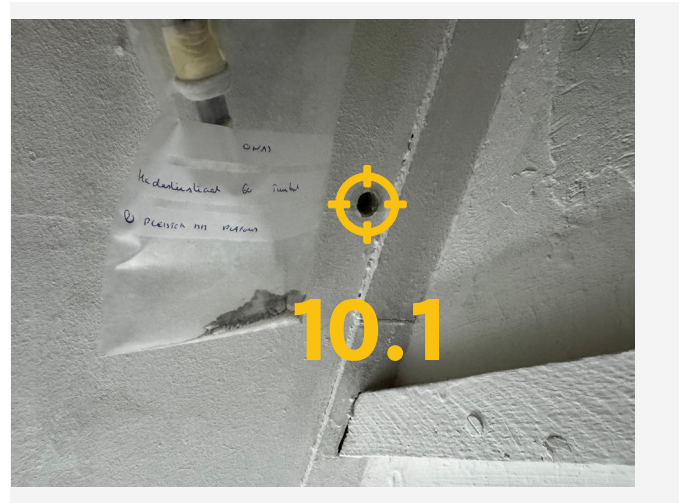
Fiche 10: Pleister plafonds

Geen asbest

#	Type	Referentie	Resultaat
10.1	Mengmonster	2	Geen asbest

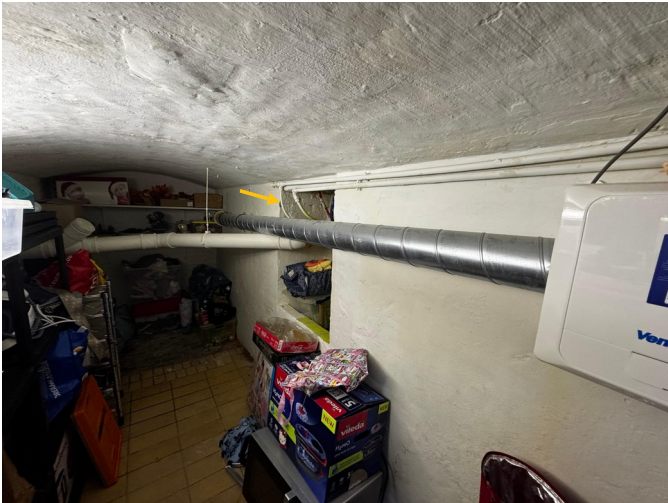
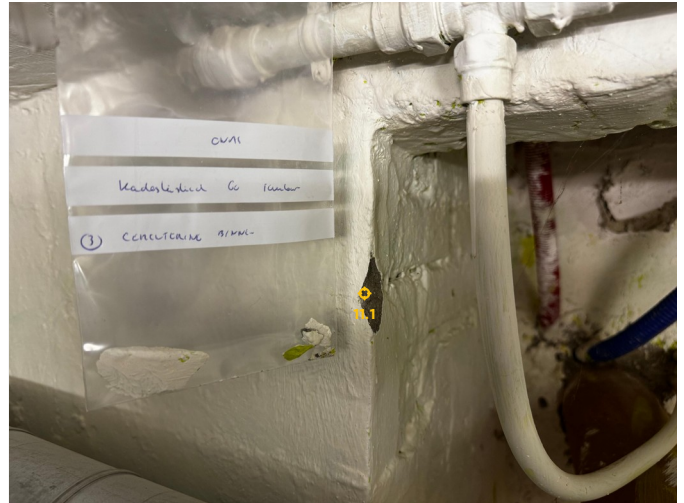
Fiche 11: Cementering binnen

Geen asbest

#	Type	Referentie	Resultaat
11.1	Mengmonster	3	Geen asbest
