# Asbestinventarisatetest

Franz Schollaertstraat 25/0102, 3010 Leuven

Attestnummer : **20250531-000124.000**

Uitgegeven op : **31.05.2025**

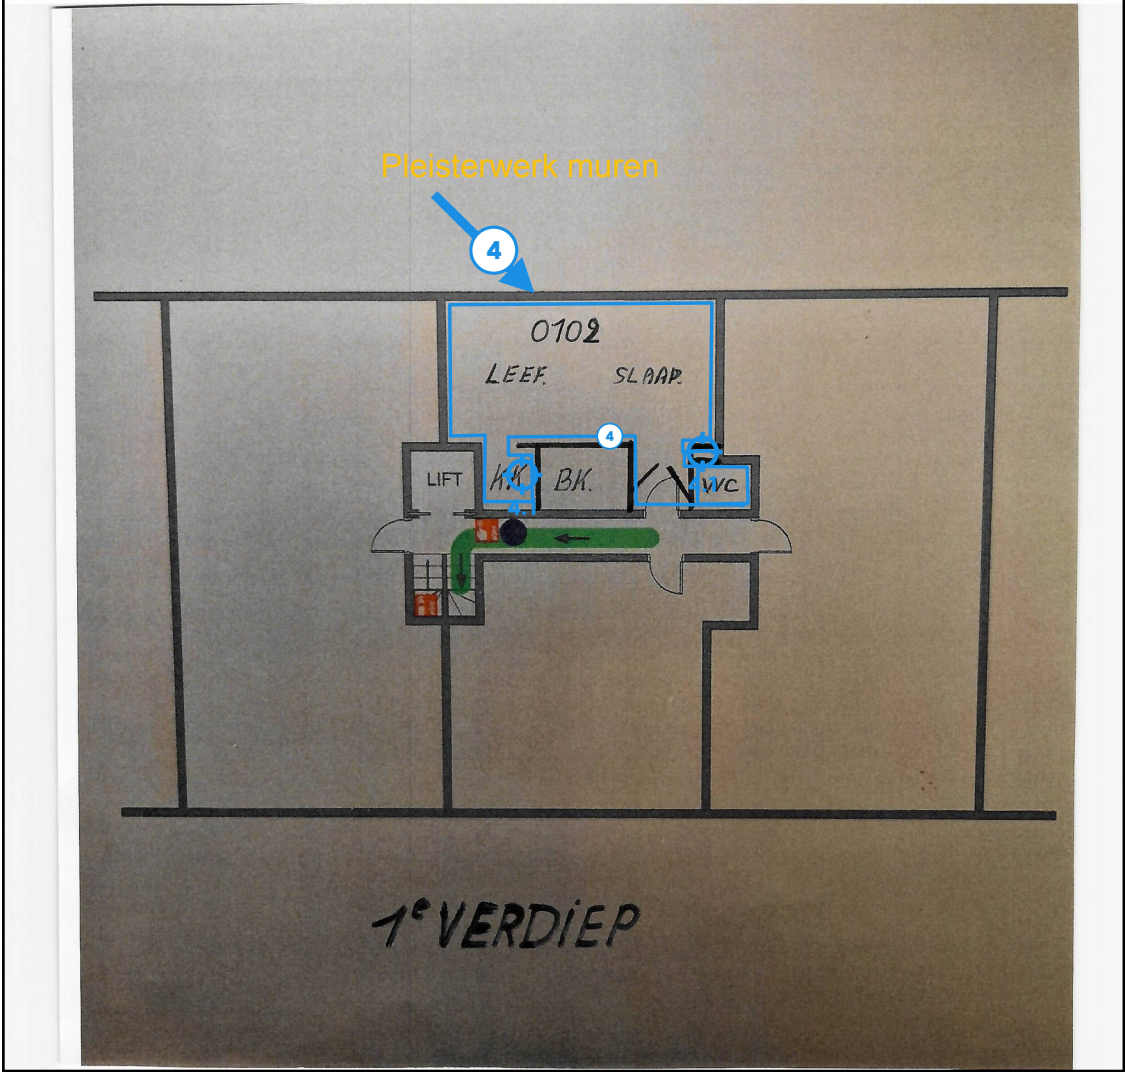
# Plan 1.1: Grondplan

| 4. Pleisterwerk muren. | Geen asbest | - |

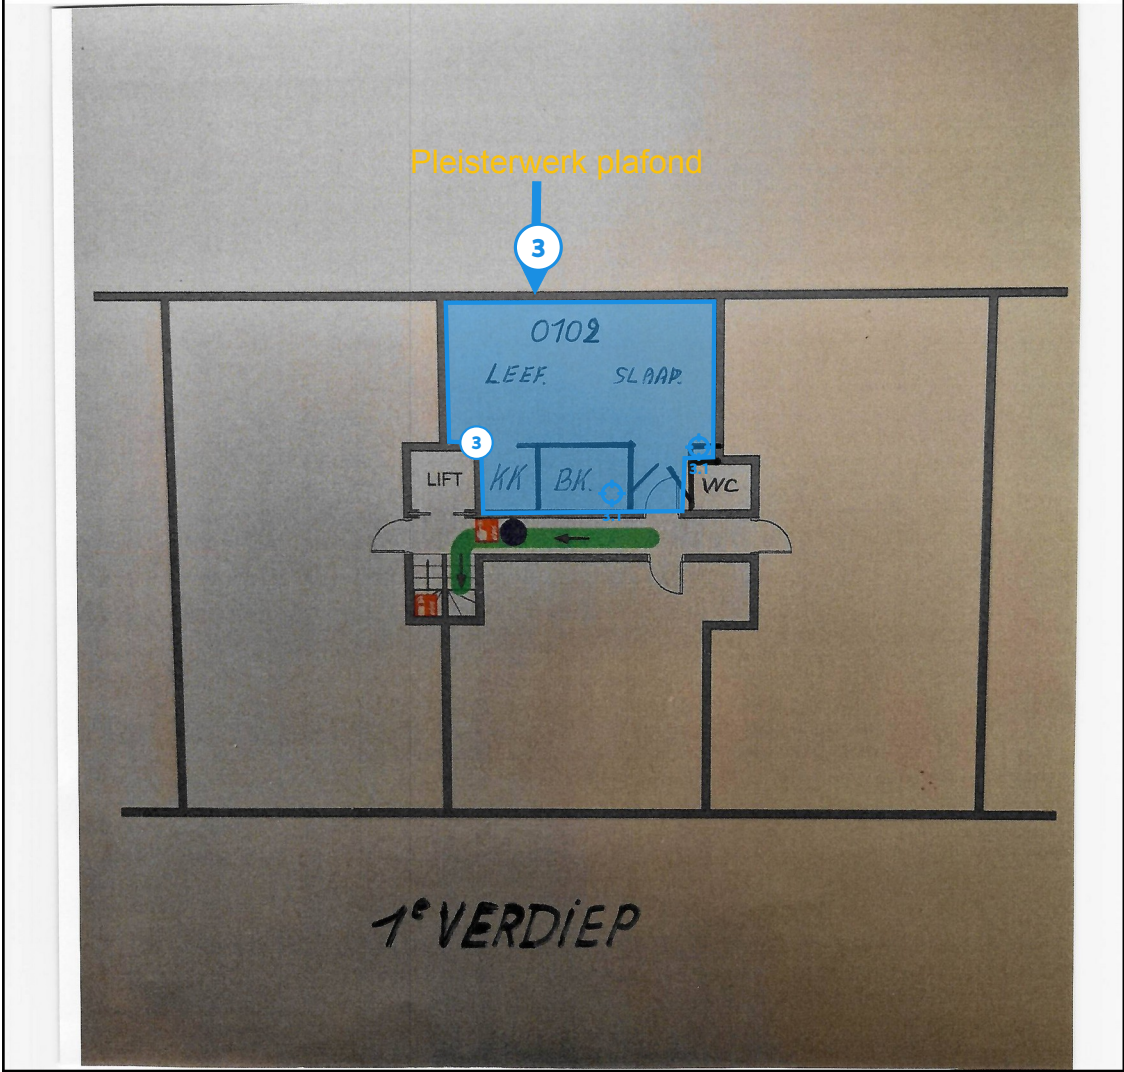
# Plan 1.2: Grondplan

| 3. Pleisterwerk plafonds | Geen asbest | - |

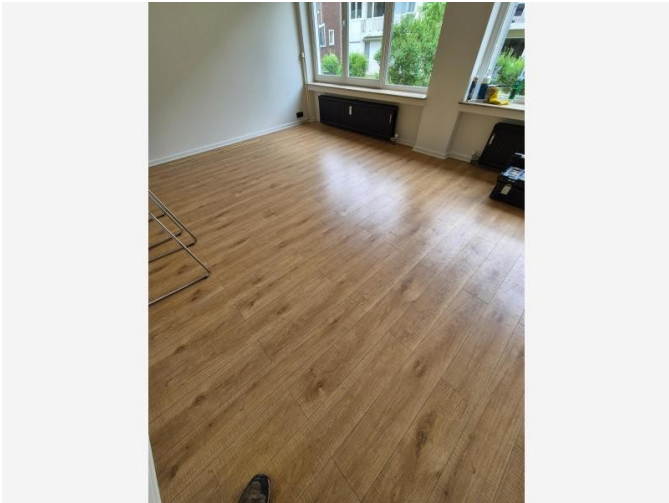
Vrije foto

Vloer bestaande uit parket laminaat , enkel keuken wc en badkamer getegeld ( vrij van asbest).

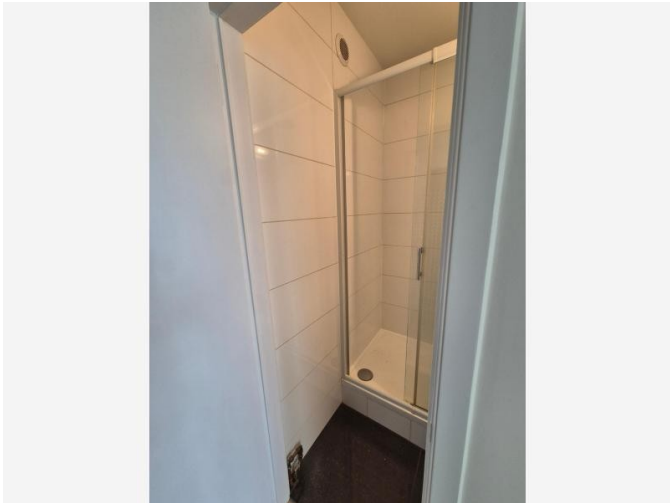
Vrije foto

De badkamer ,wc en keuken zijn recentelijk vernieuwd, (geen asbesthoudende materialen vanstgesteld)

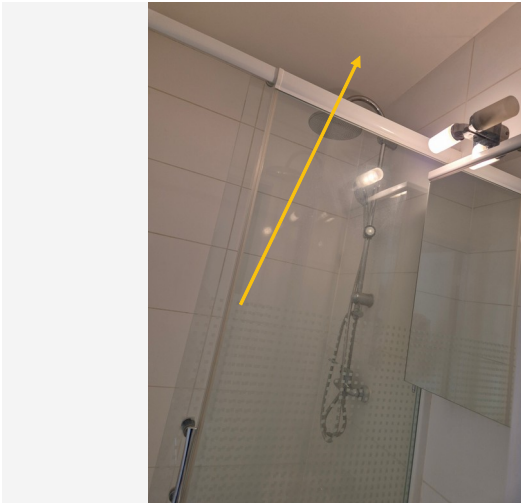
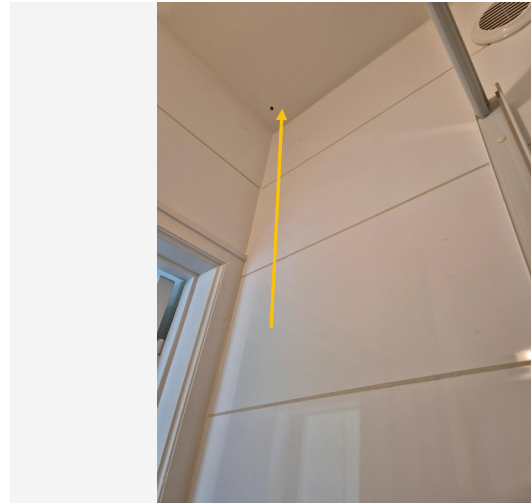
## Fiche 3: Pleisterwerk plafonds

Geen asbest

| # | Type | Referentie | Resultaat |
|---|---|---|---|
| 3.1 | Mengmonster | MM02 | Geen asbest |

| Opmerking | <p>Deze oppervlakte, volumes en gewichten zijn niet gemeten, maar geschat op basis van een benadering van het aanwezig pleisterwerk in alle plafonds ( de opgegeven hoeveelheden mogen niet gebruikt worden als maatstaf van heffing).</p> <p>De resterende plafonds zijn afgewerkt met gipsplaten , en vrij van asbest.</p> |

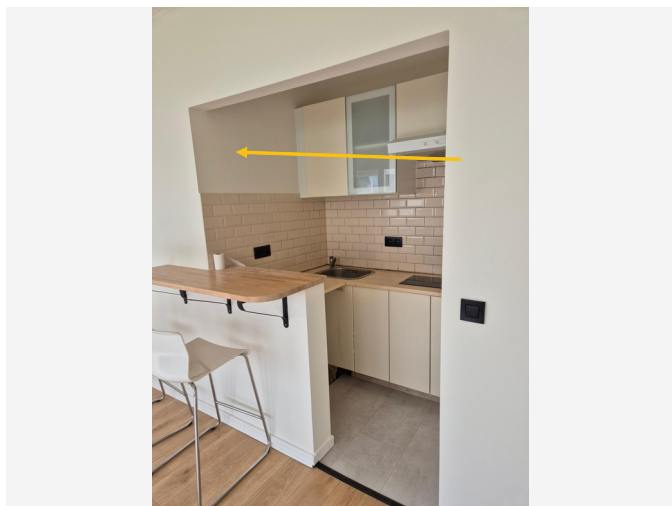
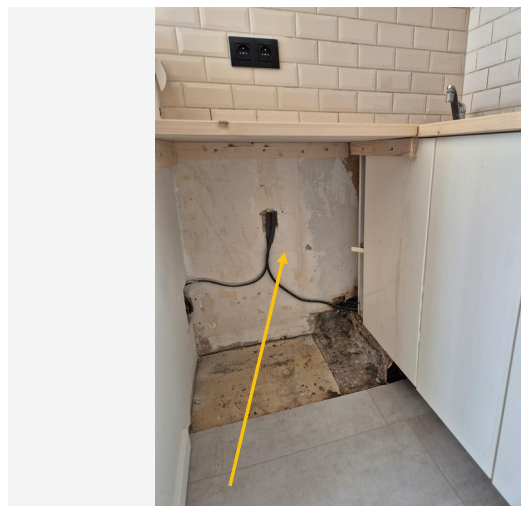
## Fiche 4: Pleisterwerk muren.

Geen asbest

| # | Type | Referentie | Resultaat |
|---|---|---|---|
| 4.1 | Mengmonster | MM01 | Geen asbest |

| Opmerking | <p>Deze oppervlakte, volumes en gewichten zijn niet gemeten, maar geschat op basis van een benadering van het aanwezig pleisterwerk in alle muren ( de opgegeven hoeveelheden mogen niet gebruikt worden als maatstaf van heffing).</p> <p>De rest van de muren zijn met gipsplaten afgewerkt en vrij van asbest.</p> |
