Asbestinventarisatetest

Kievitstraat 5, 2920 Kalmthout

Attestnummer : 20250730-000334.000

Uitgegeven op : 30.07.2025

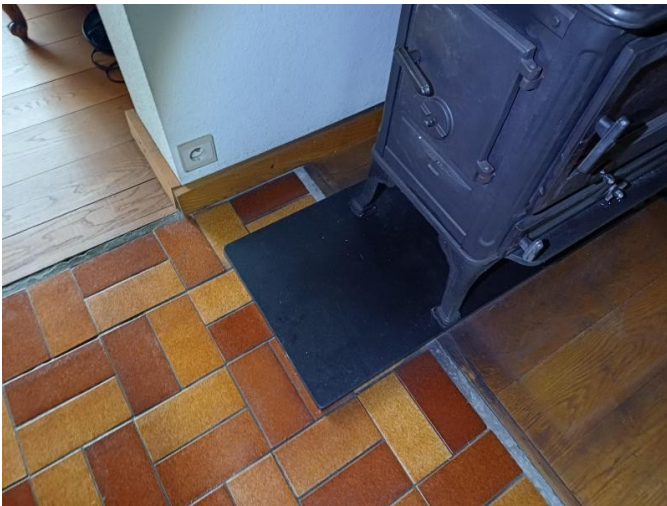
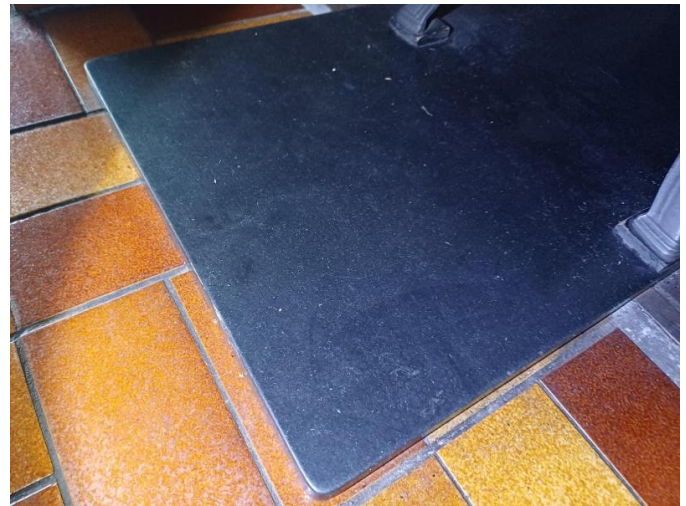
Het asbestmateriaal valt onder de mijlpaal van 2040.

Eindbeoordeling materiaalrisico	Zeer laag materiaalrisico en/of zeer lage kans op vezelvrijgave
---------------------------------	---

Gebondenheid	Categorie 1: hechtgebonden in oorsprong
Asbestsoort (vezeltype)	Alleen chrysotiel
Asbestconcentratie	Laag (< 50%)
Afschermingsgraad van het gehele materiaal	Geheel of deels (ook) vrij aan de binnenlucht
Toestand van het materiaal	Onbeschadigd, niet verweerd

Beschrijving	Massal tablet onder kachel
Omgeving	Binnen
Primaire drager	HVAC infrastructuur en uitrusting
Asbestmateriaal	Plaat, paneel, tablet - Type Massal
Bindmiddel van asbestmateriaal	Cement
Gebondenheid op basis van bindmiddel	Hecht
Hoeveelheid (oppervlakte - dikte - aantal)	<ul style="list-style-type: none">• 1,00 m² - 1,00 cm - 1 stuk
Totaal volume	0,01 m ³
Eenvoudig bereikbaar	Ja
Bevestigingswijze	<ul style="list-style-type: none">• Geklemd
Identificatiemethode	Vaststelling zonder monsternamen
Destructieve handeling voor identificatie	Nee
Opmerking	De vermelde oppervlaktes, diktes en volumes betreffen een berekende schatting. Er worden geen rechten verleend aan deze oppervlaktes/diktes/volumes.

Zorgvuldig beheren

- Zorg voor een veilig beheer. Vermijd het beschadigen van het asbestmateriaal. Controleer de toestand jaarlijks op wijzigingen.

- Eenvoudige handelingen: mag via doe-het-zelf of door werknemer(s) met opleidingsattest eenvoudige handelingen
EH via doe-het zelf : De dorpels of tabletten kunnen voorzichtig opgetild worden, zonder de toepassing zelf te breken , extra bevochtigen om stof te voorkomen
Standaard dragen van de nodige wegwerp beschermingsmiddelen FFP 3 masker , handschoenen en tyvec CAT III type 5-6

Verpakken in plastic folie en afvoeren naar het containerpark als hechtgebonden asbestafval.

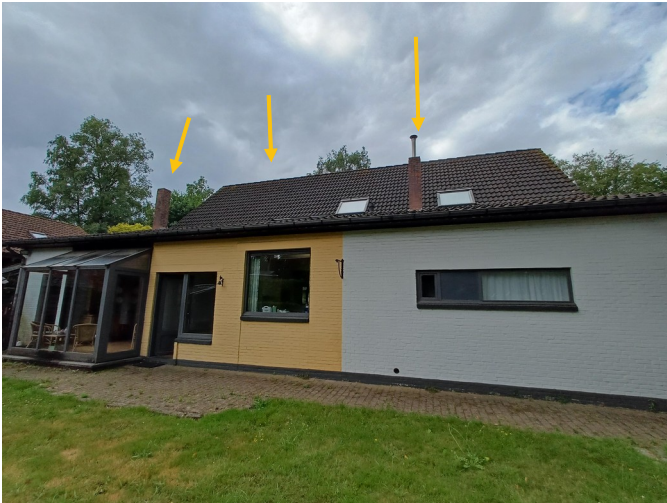
Situeringfoto

Tijdelijke beperking

Reden: Het te onderzoeken materiaal situeert zich hoger dan 3,50 m te rekenen vanaf een veilige ondergrond

Uitleg van de asbestdeskundige: Bij werken (dak of reiniging schouw) kan een stelling geplaatst worden, het is niet duidelijk of er asbestverdachte materialen aanwezig zijn in de schouw.

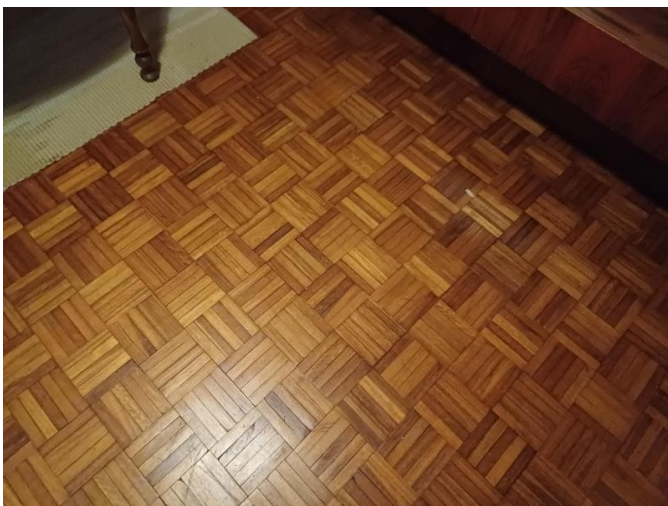
Vrije foto

In het verleden werd asbesthoudende zwarte lijm gebruikt voor het vastlijmen van parkettegels/vloer .
Er was geen zichtbare schade om dit vast te stellen zonder destructief onderzoek.
Bij renovatie extra controle uitvoeren.

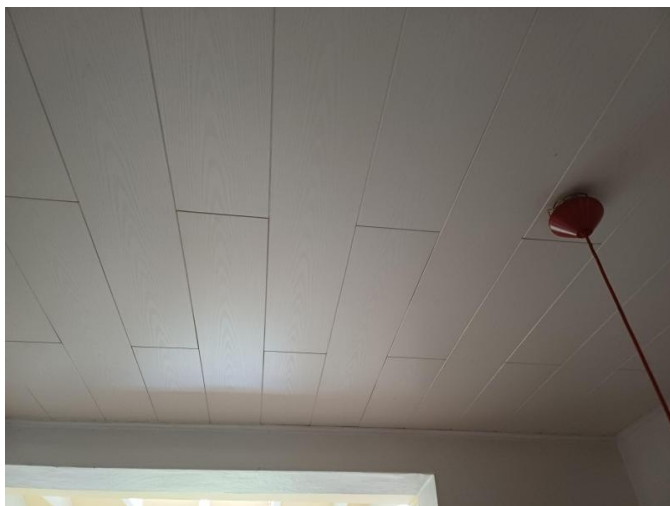
Vrije foto

Alle plafonds zijn afgewerkt met valse plafonds in plaatmateriaal. Het is niet duidelijk of er pleisterwerk aanwezig is achter deze valse plafonds, het is aangewezen om bijkomend onderzoek uit te voeren bij werken.

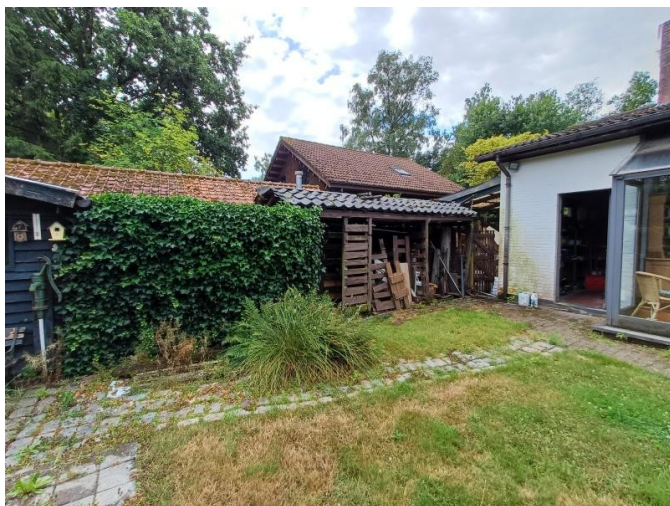
Vrije foto

Aan de overige constructies werden geen verdachte materialen vastgesteld.

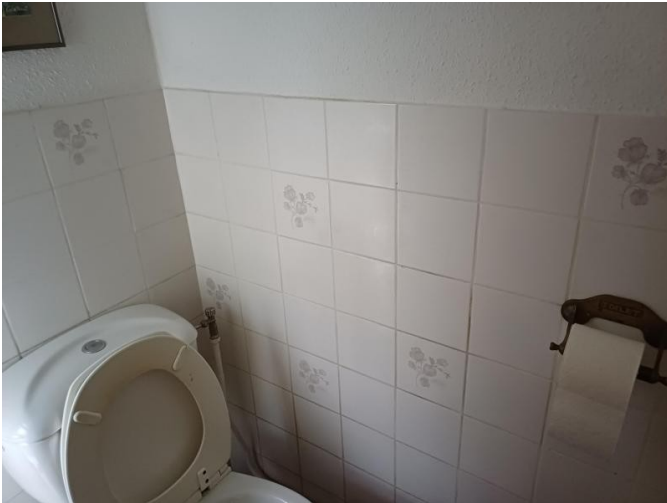
Vrije foto

In het inspectieprotocol is een monstername van tegellijm verplicht om dit te identificeren als niet-asbesthoudend. Er waren geen facturen ter beschikking die bevestigen dat de tegels na 2001 waren geplaatst. Er waren geen bestaande beschadigingen aan de wandtegels om de lijm voldoende te kunnen inspecteren. Om dit af te toetsen is het aangewezen om bij eventuele renovatiewerken aan de tegels verder onderzoek/staalname te laten uitvoeren ter controle.

In uitzonderlijke gevallen kan de lijm waarmee deze zijn vastgehecht asbesthoudend zijn. Gezien het een niet-destructief

onderzoek betreft, werd er geen staal genomen. Bij afbraak van deze tegels, is het aangewezen deze lijm laag te laten analyseren op de aanwezigheid van asbest.

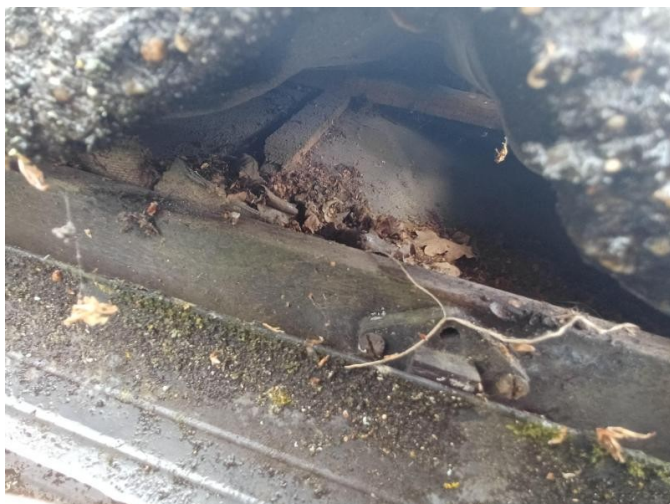
Vrije foto

Het onderdak bestaat uit houtplaten. Er werd geen asbestcement aangetroffen.

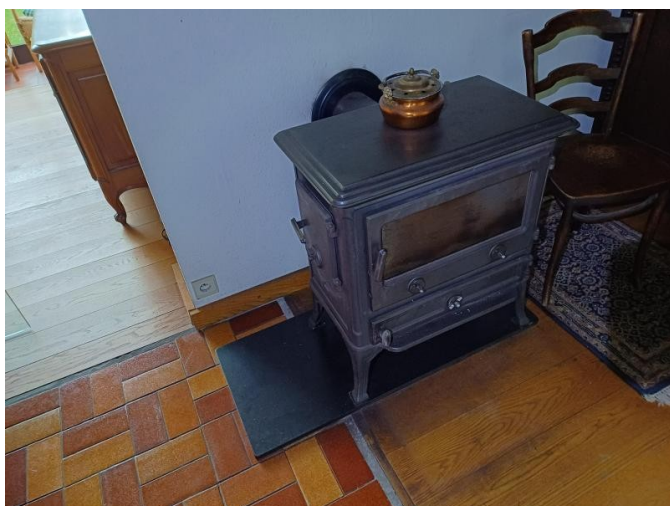
Vrije foto

Aan de kachel werden geen verdachte materialen vastgesteld.

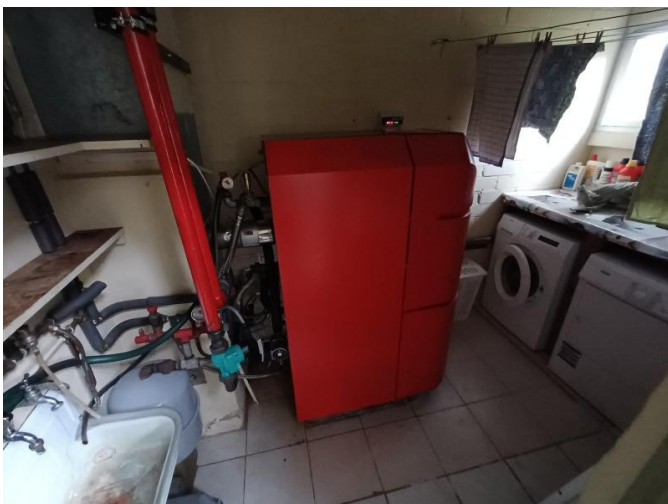
Vrije foto

De ketel vertoont geen duidelijke informatie. Laat deze controleren door een opgeleid techniker (8u asbest). Sinds 1989 werd in ketels van het merk Oertli geen asbest meer gebruikt.

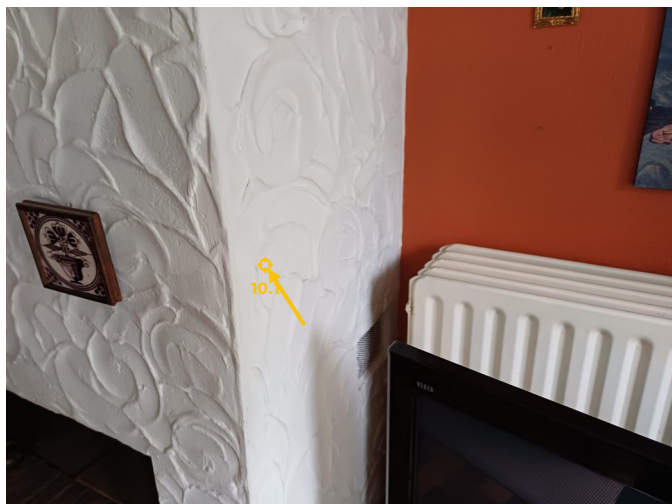
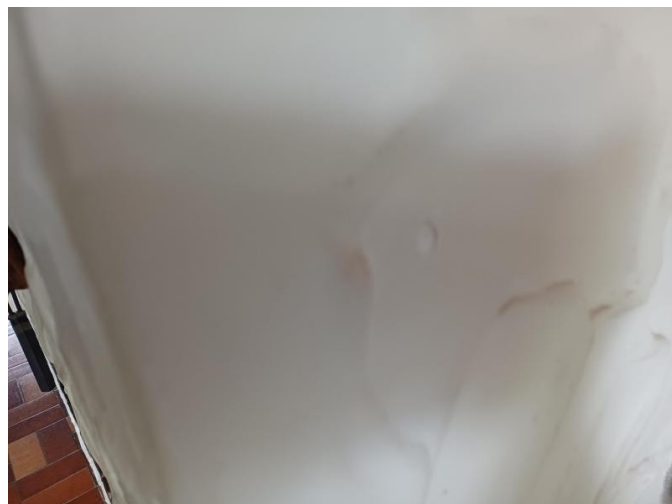
Fiche 10: Crepi haardmantel

Geen asbest

#	Type	Referentie	Resultaat
10.1	Mengmonster	5	Geen asbest

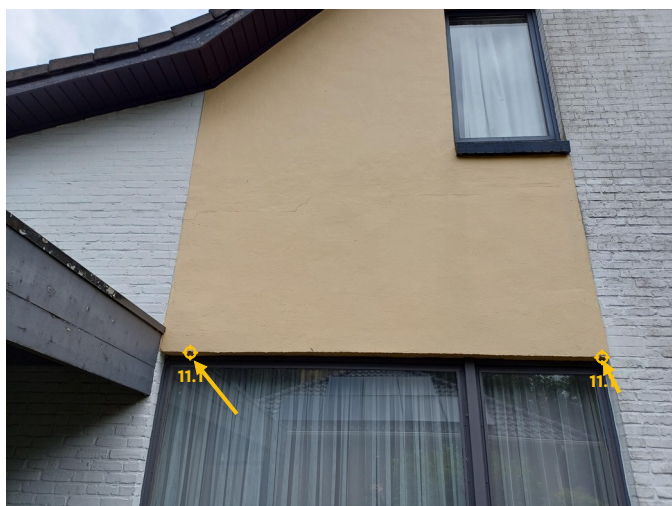
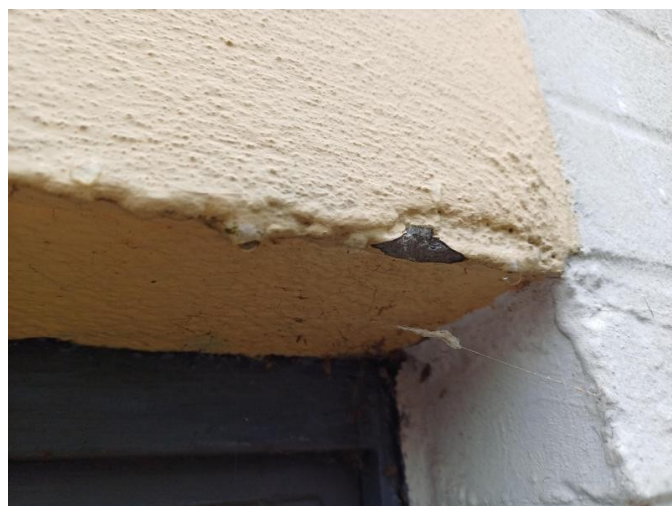
Fiche 11: Crepi gevel

Geen asbest

#	Type	Referentie	Resultaat
11.1	Mengmonster	3	Geen asbest

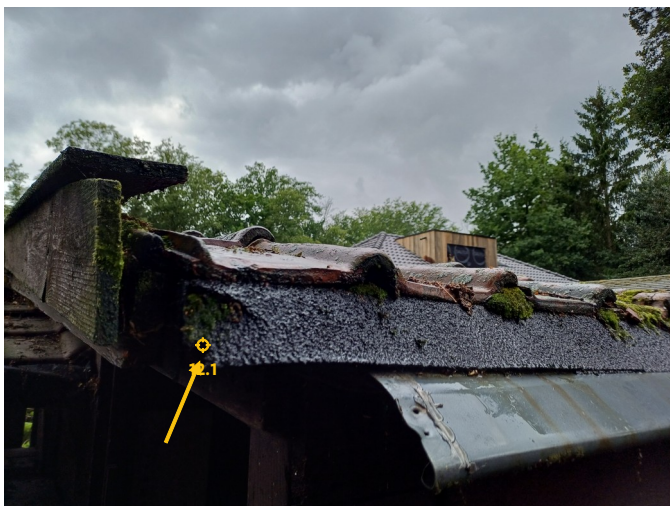
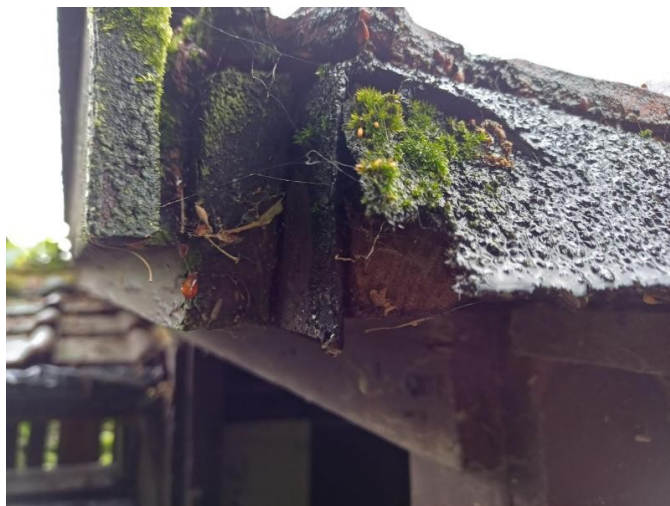
Fiche 12: Roofing koterij

Geen asbest

#	Type	Referentie	Resultaat
12.1	Puntmonster	2	Geen asbest

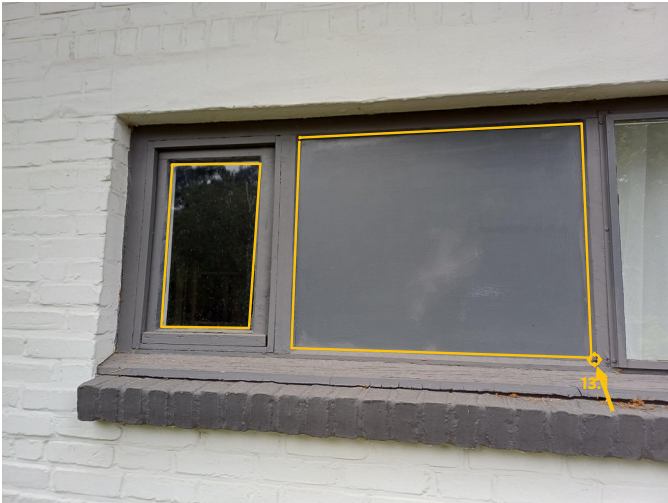
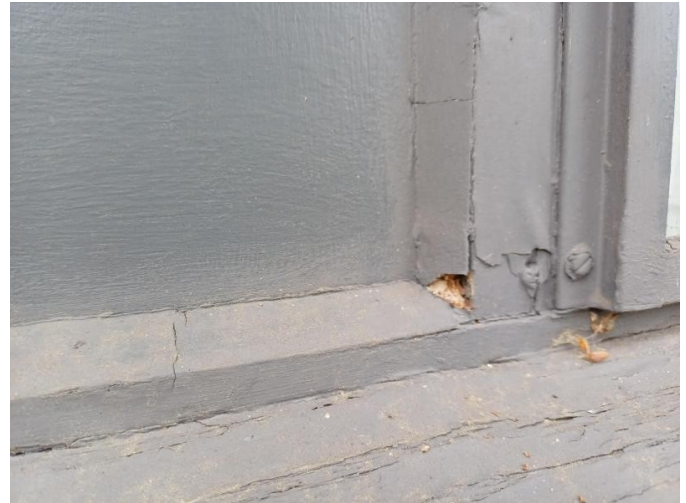
Fiche 13: Stopverf

Geen asbest

#	Type	Referentie	Resultaat
13.1	Puntmonster	4	Geen asbest

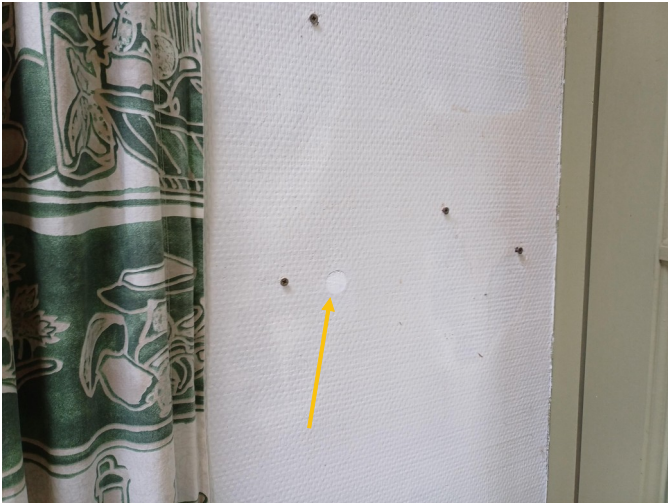
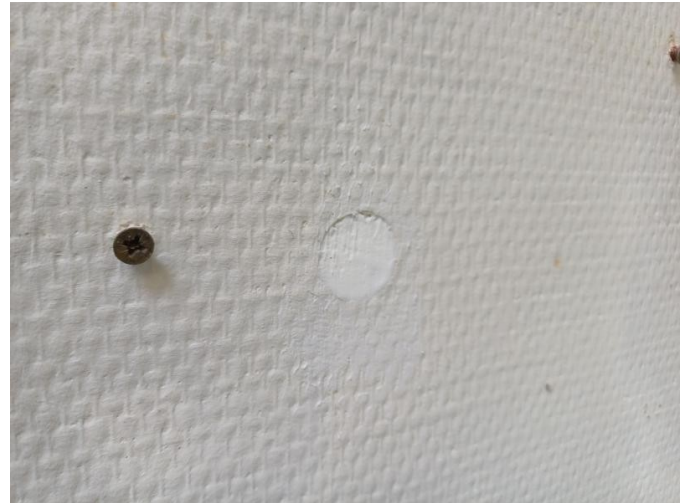
Fiche 14: Pleisterwerk muren

Geen asbest

#	Type	Referentie	Resultaat
14.1	Mengmonster	1	Geen asbest

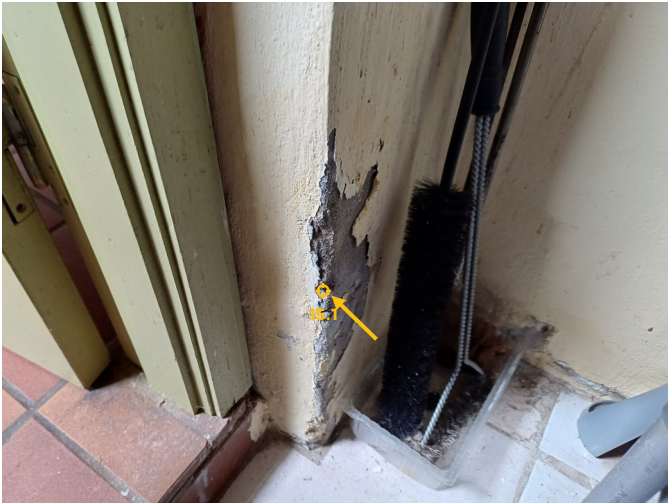
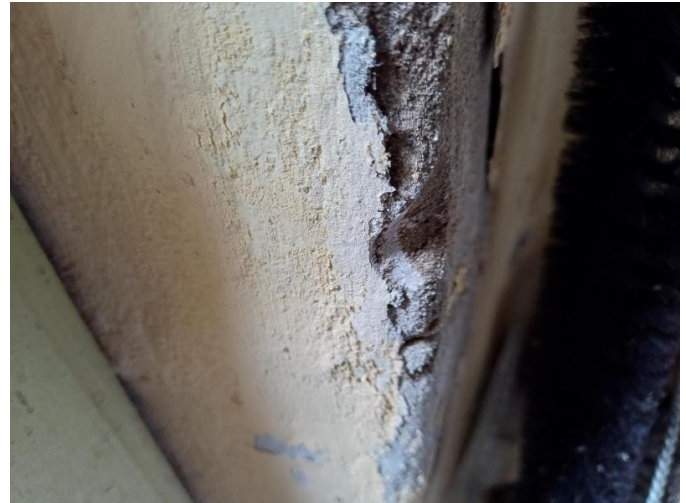
Fiche 15: Crepi stookruimte

Geen asbest

#	Type	Referentie	Resultaat
15.1	Mengmonster	6	Geen asbest
