# Asbestinventarisatetest

Edestraat 160, 9450 Haaltert

Attestnummer : **20260227-000334.000**

Uitgegeven op : **27.02.2026**

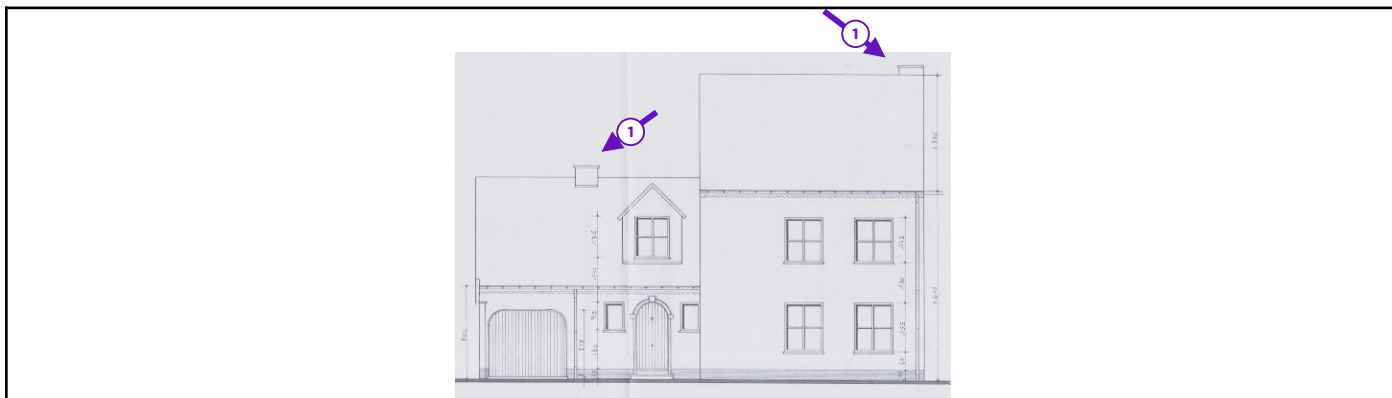
## Plan 1.1: Voorgevel

| Beschrijving | Type | Actie |
|---|---|---|
| 1. Schouwmantels (binnenzijde / bovenzijde en randopsluiting) | Beperking | - |

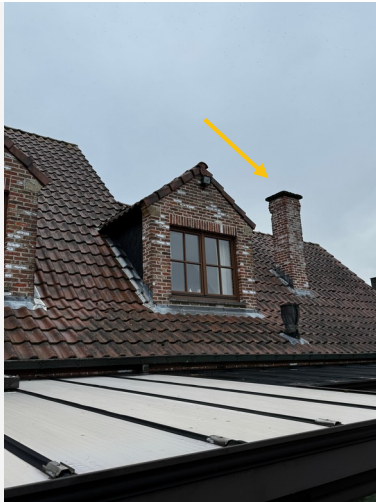
# Fiche 1: Schouwmantels (binnenzijde / bovenzijde en randopsluiting)

Beperking

**Reden:** Het te onderzoeken materiaal situeert zich hoger dan 3,50 m te rekenen vanaf een veilige ondergrond

**Uitleg van de asbestdeskundige:** Wij kunnen binnen de huidige opdracht en conform het MB met het inspectieprotocol geen controle uitvoeren van de boven / binnenzijde van de schouwmantel plus de omliggende dichtingsmaterialen zoals mastieken, bitumen, afdichtingen en controleren of er asbestverdachte toepassingen aanwezig zijn en/of dit inspecteren en identificeren. Er is namelijk geen mogelijkheid om de waarneming uit te voeren vanop een veilige ondergrond met een maximale hoogte van 3.5 meter zoals opgenomen in de wetgeving. Dit blijft eventueel nog te verifiëren bij latere handelingen aan of renovaties van deze toepassing.

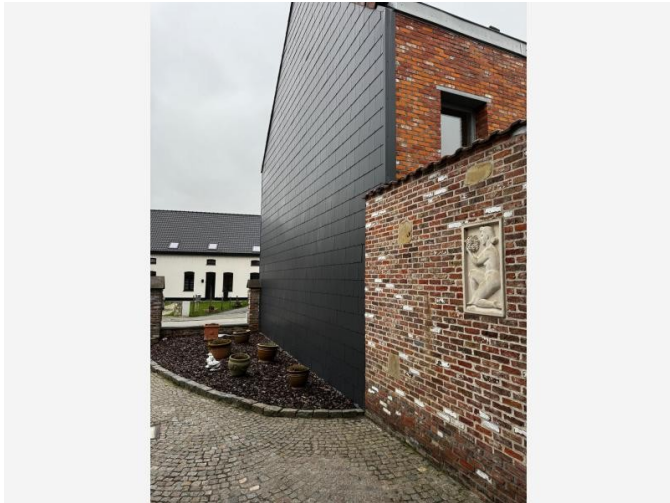
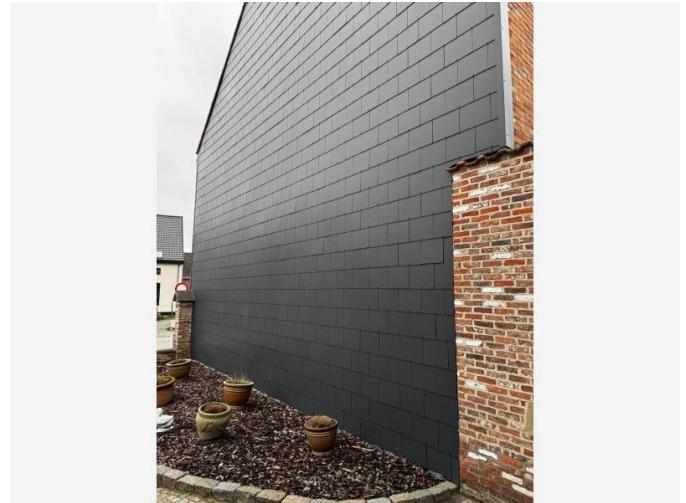
De cementleien van de aanpalende woning (eigendom aanpalende woning) zijn volgens onze vaststellingen niet-asbesthoudende cementleien maar dit blijft te verifiëren en beoordelen in het asbestattest van deze woning. Desgevallend wordt er binnen huidig attest geen afvloeit of afdruiptzone ingevoerd.

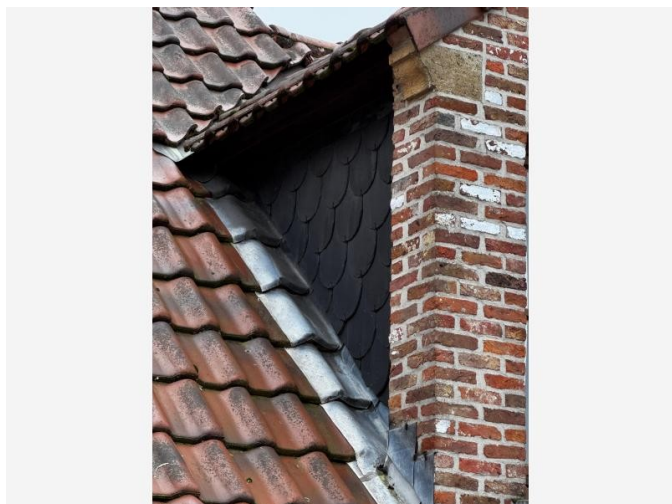
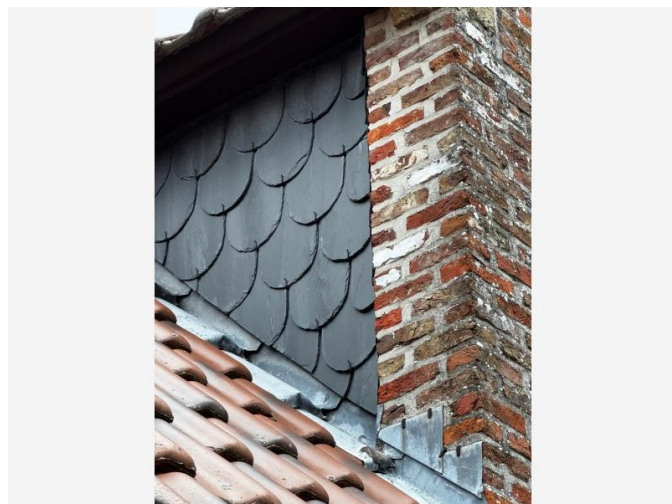
De gevelleien aan de dakkapellen betreffen natuurleien.

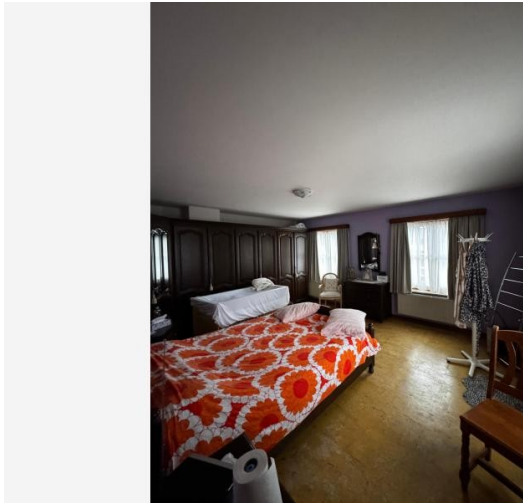
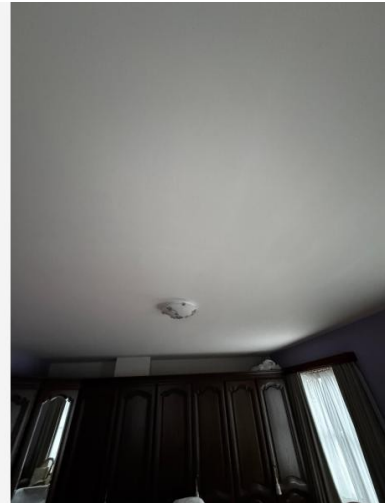
## Fiche 4: Plafondpleister hoofdgebouw

Geen asbest

| Opmerking | <p>De garage en de gang op de verdieping V+1 beschikken niet over een (waarneembare) smeerpleisterlaag aan het plafond.</p> <p>De plafonds in verschillende delen van de woning zijn afgewerkt door middel van niet-asbestverdachte voorzetpanelen (houten platen en panelen). Het is echter niet waarneembaar of er zich onder of tussen deze toepassing (zoals afsmeerlagen) nog andere toepassingen bevinden conform de richtlijnen voor een niet-destructief onderzoek.</p> |

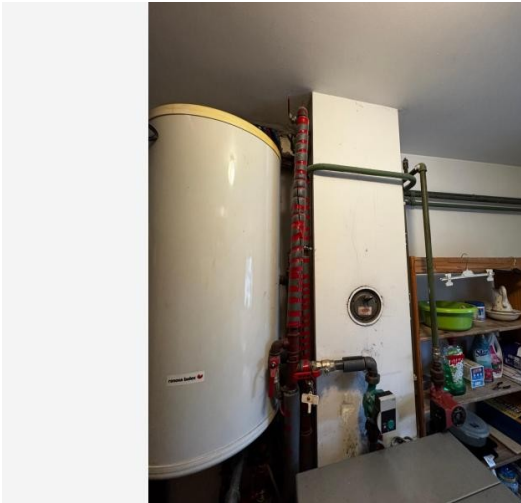
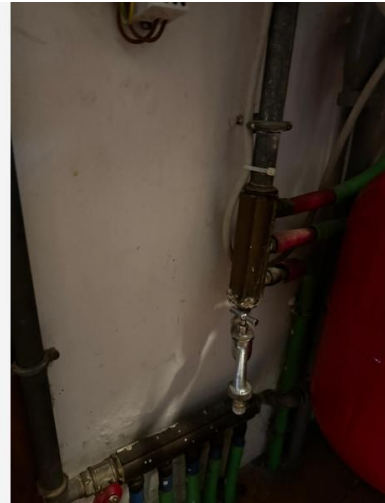
## Fiche 5: Muurpleister hoofdgebouw

Geen asbest

| Opmerking | De garage beschikt niet over een smeerpleisterlaag aan de wanden. |

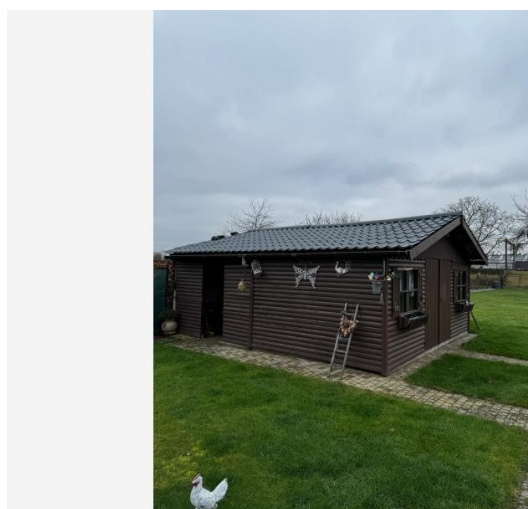
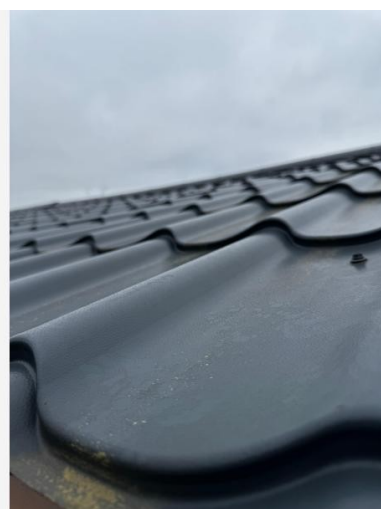
### Fiche 6: Dakbedekking tuinberging

| Beschrijving | Notitie | Terug te vinden op plannen |
|---|---|---|
| Fiche 6: Dakbedekking tuinberging | De dakbedekking bestaat uit niet-asbesthoudende materialen nl. metalen prefab panelen. | - |

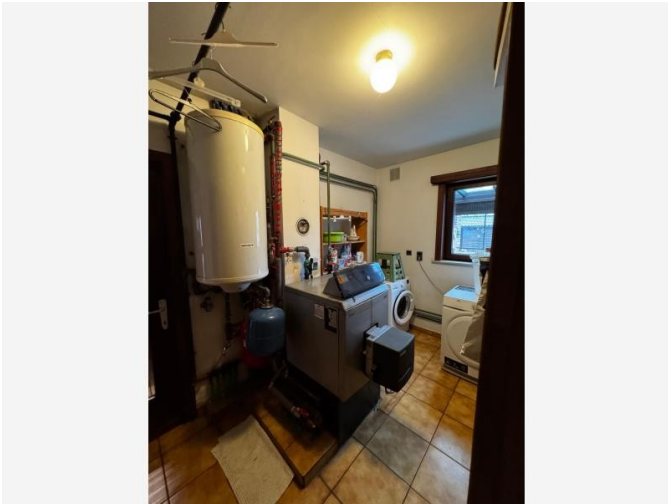
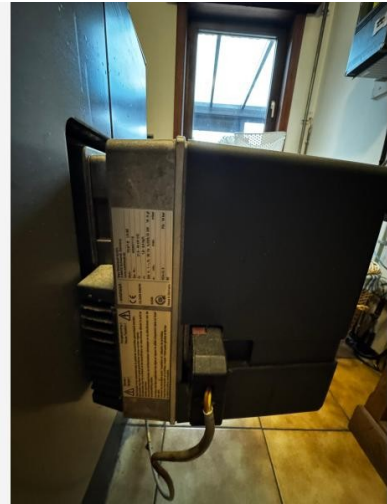
## Fiche 7: CV-installatie hoofdgebouw

| Beschrijving | Notitie | Terug te vinden op plannen |
|---|---|---|
| Fiche 7: CV-installatie hoofdgebouw | De brander van de CV-installatie werd vernieuwd in 2021 en bevat geen asbesthoudende materialen of dichtingen. De factuur wordt in de databank ingevoerd als bewijsdocument. | - |

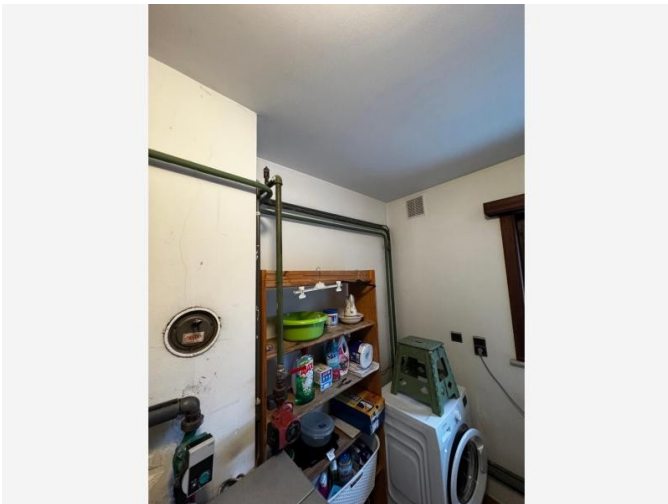
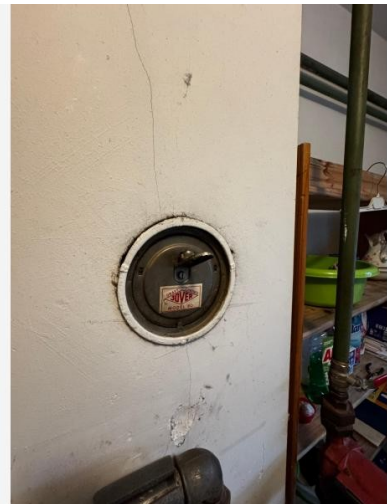
## Fiche 8: Roetschuif hoofdgebouw

| Beschrijving | Notitie | Terug te vinden op plannen |
|---|---|---|
| Fiche 8: Roetschuif hoofdgebouw | De roetschuif betreft een aluminium roetschuif. | - |

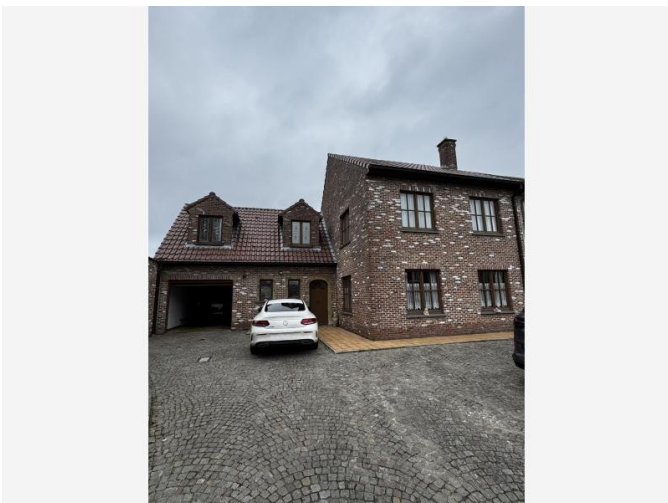
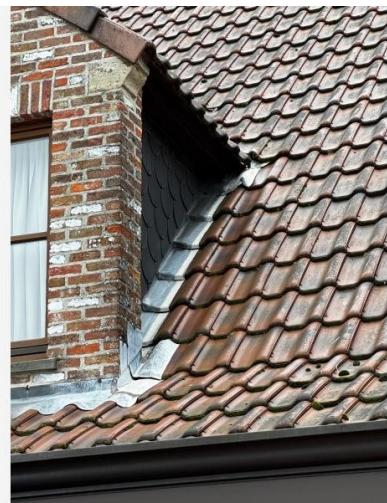
## Fiche 9: Dakbedekking hoofdgebouw (zadeldak)

| Beschrijving | Notitie | Terug te vinden op plannen |
|---|---|---|
| Fiche 9: Dakbedekking hoofdgebouw (zadeldak) | De dakbedekking bestaat uit niet-asbesthoudende materialen nl. dakpannen. | - |

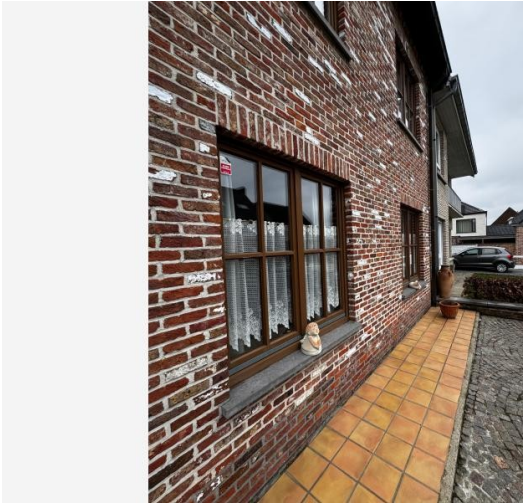
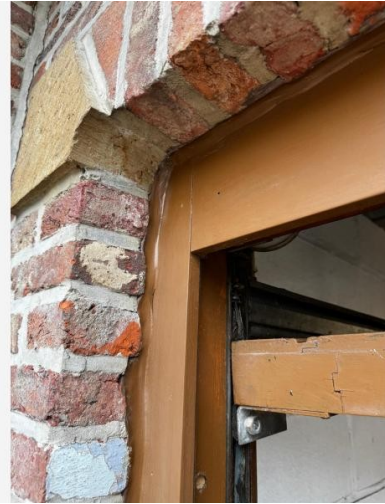
## Fiche 10: Dichtingen ramen / deuren / garage hoofdgebouw

| Beschrijving | Notitie | Terug te vinden op plannen |
|---|---|---|
| Fiche 10: Dichtingen ramen / deuren / garage hoofdgebouw | Alle ramen, deuren en garagepoort(en) bevatten niet-asbesthoudende dichtingsmaterialen zoals hout, cellulose, silicone, rubber, ea. | - |

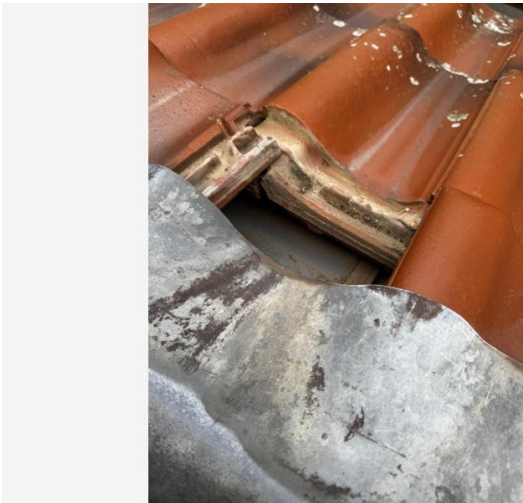
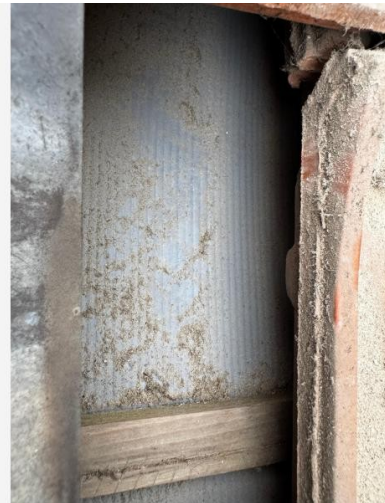
## Fiche 11: Onderdak hoofdgebouw (zadeldak)

| Beschrijving | Notitie | Terug te vinden op plannen |
|---|---|---|
| Fiche 11: Onderdak hoofdgebouw (zadeldak) | Het onderdak bestaat uit een dampscherm type 'Delta' | - |
