Asbestinventarisatetest

Jozef Pierrestraat 86, 3010 Leuven

Attestnummer : 20260302-000243.000

Uitgegeven op : 02.03.2026

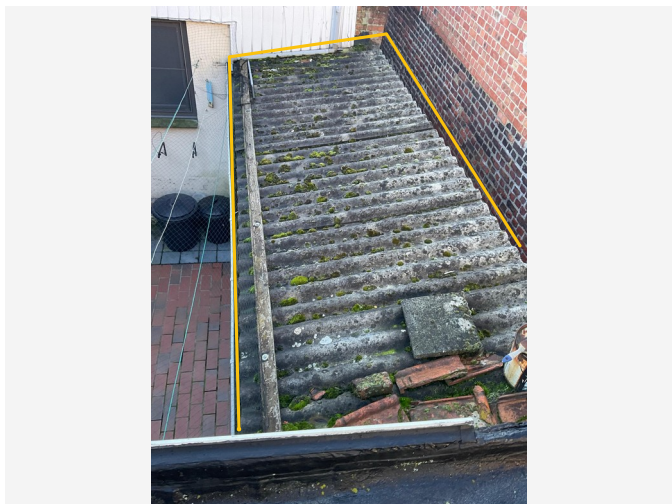
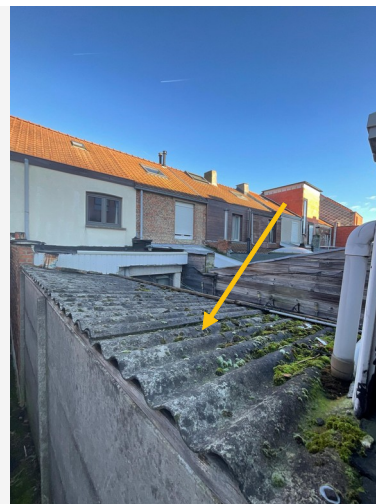
Beschrijving	Type	Actie
1. Dak bestaande uit golfplaten	Asbestmateriaal	Verwijderen
1.1 Code: Mn5 golfplaten	Puntmonster	-
5. Roofing	Geen asbest	-
5.1 Code: Mn7 roofing	Puntmonster	-
14. Geen asbestverdacht onderdak aangetroffen	Overige ruimte of materiaal	-

Het asbestmateriaal valt onder de mijlpaal van 2034.

Eindbeoordeling materiaalrisico	Verhoogd materiaalrisico en/of verhoogde kans op vezelvrijgave
---------------------------------	--

Gebondenheid	Categorie 1: hechtgebonden in oorsprong
Asbestsoort (vezeltype)	Crocidoliet aanwezig
Asbestconcentratie	Laag (< 50%)
Afschermingsgraad van het gehele materiaal	Geheel of deels vrij aan de buitenlucht
Toestand van het materiaal	Matig beschadigd, matig verweerd

#	Type	Referentie	Resultaat
1.1	Puntmonster	Mn5 golfplaten	Crocidoliet, Chrysotiel

Beschrijving	Dak bestaande uit golfplaten
Omgeving	Buiten
Primaire drager	Schuin dak
Asbestmateriaal	Dak- en gevelbekleding - Golfplaat
Bindmiddel van asbestmateriaal	Cement
Gebondenheid op basis van bindmiddel	Hecht
Hoeveelheid (oppervlakte - aantal)	<ul style="list-style-type: none">• 6,00 m² - 1 stuk
Totale oppervlakte	6,00 m ²
Eenvoudig bereikbaar	Ja
Bevestigingswijze	<ul style="list-style-type: none">• Geklemd• Geschroefd
Identificatiemethode	Een monstername door de asbestdeskundige met laboanalyse door een asbestlabo.
Destructieve handeling voor identificatie	Nee
Opmerking	De hoeveelheid is een zo nauwkeurig mogelijke opmeting. Hieraan kunnen evenwel geen rechten worden ontleend.

Verwijderen

- Verwijder dit asbestmateriaal zo snel mogelijk. Volg de toestand goed op.
- Hemelwater dat afspoelt van asbestcement daken of gevels kan asbestdeeltjes bevatten. Gebruik het enkel voor gesloten circuits (bv. spoelen toiletten). Reinig na het vervangen van het dak of de gevel de dakgoten en regenwaterput of -ton om asbesthoudend sediment of slib te verwijderen

- Eenvoudige handelingen: mag via doe-het-zelf of door werknemer(s) met opleidingsattest eenvoudige handelingen
Deze toepassing kan door een aannemer die over een opleidingsattest eenvoudige handelingen beschikt of door een particulier (doe-het-zelf), verwijderd worden indien er geen verhoogd risico op vrijgave van asbestvezels (max. concentratie 0,01 vezels/cm³ - CODEX Art. VI.3-54) ontstaat en de toepassing voorafgaand wordt gefixeerd/bevochtigd; de individuele elementen zonder machinale werktuigen (boormachine, slijpschijf, hogedrukreiniger,...) en zonder breken of gooien een voor een losgemaakt worden; en ten slotte dubbel en luchtdicht verpakt weggevoerd worden naar een erkend afvalpunt (recyclagepark).

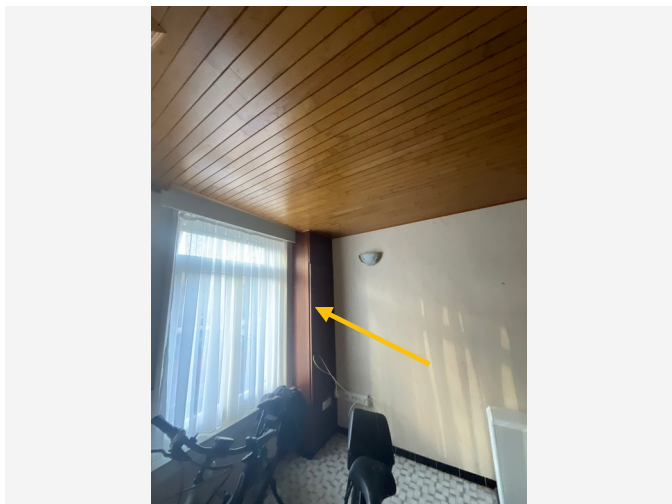
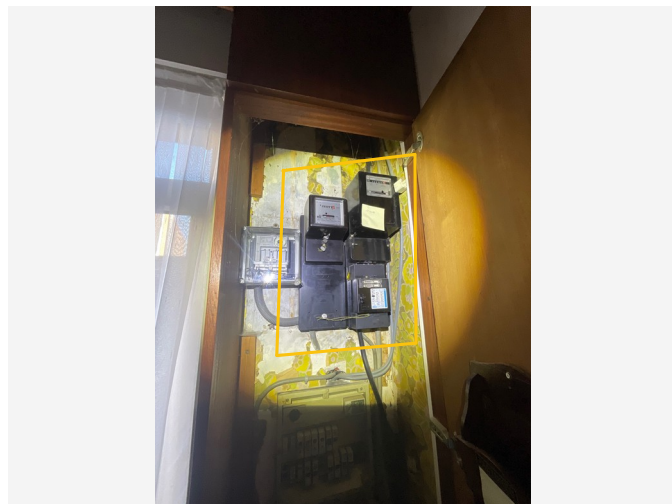
Het asbestmateriaal valt onder de mijlpaal van 2040.

Eindbeoordeling materiaalrisico	Zeer laag materiaalrisico en/of zeer lage kans op vezelvrijgave
---------------------------------	---

Gebondenheid	Categorie 1: hechtgebonden in oorsprong
Asbestsoort (vezeltype)	Crocidoliet aanwezig
Asbestconcentratie	Laag (< 50%)
Afschermingsgraad van het gehele materiaal	Stootvaste afscherming of omkasting
Toestand van het materiaal	Onbeschadigd, niet verweerd

Beschrijving	Elektriciteitsmeter bakeliet (netbeheerder)
Omgeving	Binnen
Primaire drager	Communicatie en elektrische infrastructuur en uitrusting
Asbestmateriaal	Plaat, paneel, tablet - Type Bakeliet
Bindmiddel van asbestmateriaal	Kunststof of -hars
Gebondenheid op basis van bindmiddel	Hecht
Hoeveelheid (oppervlakte - dikte - aantal)	<ul style="list-style-type: none">• 0,20 m² - 0,40 cm - 1 stuk
Totaal volume	< 0,001 m ³
Eenvoudig bereikbaar	Ja
Bevestigingswijze	<ul style="list-style-type: none">• Geschroefd
Identificatiemethode	<p>De asbestdeskundige beoordeelt het materiaal als asbestverdacht en dus asbesthoudend, en dit zonder monsternamen.</p> <p>Motivatie: De materialen behoren niet toe aan de eigenaar voor wie de asbestdeskundige de asbestinventaris uitvoert.</p>
Destructieve handeling voor identificatie	Nee
Opmerking	De hoeveelheid is een schatting en kan afwijken van de werkelijke toestand.

Zorgvuldig beheren

- Zorg voor een veilig beheer. Vermijd het beschadigen van het asbestmateriaal. Controleer de toestand jaarlijks op wijzigingen.

- Eenvoudige handelingen: mag via doe-het-zelf of door werknemer(s) met opleidingsattest eenvoudige handelingen
Te verwijderen door de netbeheerder.

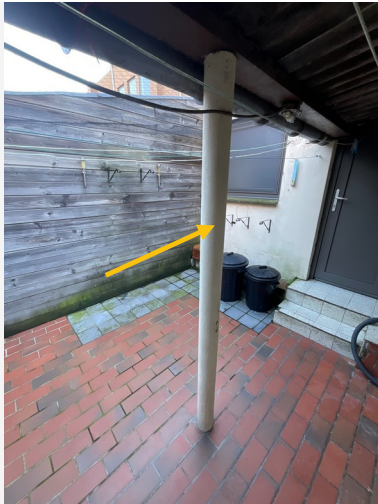
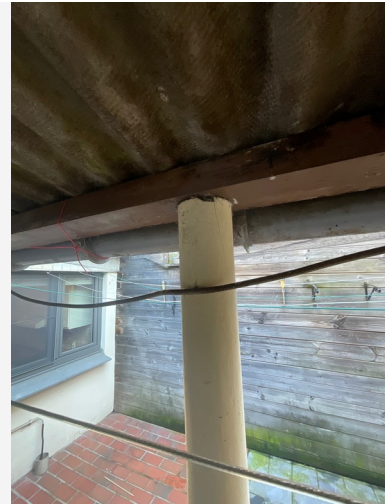
Het asbestmateriaal valt onder de mijlpaal van 2040.

Eindbeoordeling materiaalrisico	Laag materiaalrisico en/of verlaagde kans op vezelvrijgave
Opmerking	Steunkolom staat onder het afdak

Gebondenheid	Categorie 1: hechtgebonden in oorsprong
Asbestsoort (vezeltype)	Crocidoliet aanwezig
Asbestconcentratie	Laag (< 50%)
Afschermingsgraad van het gehele materiaal	Geheel of deels vrij aan de buitenlucht
Toestand van het materiaal	Licht beschadigd, licht verweerd. Intact calciumsilicaatmateriaal of categorie III 'gebondenheid'

#	Type	Referentie	Resultaat
3.1	Puntmonster	MN4 Steunpaal	Crocidoliet, Chrysotiel

Beschrijving	Steunkolom
Omgeving	Buiten
Primaire drager	Fundering-draagstructuur (horizontaal, verticaal)
Asbestmateriaal	Verloren bekisting - Buis, koker
Bindmiddel van asbestmateriaal	Cement
Gebondenheid op basis van bindmiddel	Hecht
Hoeveelheid (lengte - omtrek - dikte - aantal)	<ul style="list-style-type: none">• 2,50 m - 35,00 cm - 1,00 cm - 1 stuk
Totaal volume	0,009 m ³
Eenvoudig bereikbaar	Ja
Bevestigingswijze	<ul style="list-style-type: none">• Verlijmd, ingegoten, versmeerd
Identificatiemethode	Een monstername door de asbestdeskundige met laboanalyse door een asbestlabo.
Destructieve handeling voor identificatie	Nee

Zorgvuldig beheren

- Zorg voor een veilig beheer. Vermijd het beschadigen van het asbestmateriaal. Controleer de toestand jaarlijks op wijzigingen.

- Eenvoudige handelingen: mag via doe-het-zelf of door werknemer(s) met opleidingsattest eenvoudige handelingen
Deze toepassing kan door een aannemer die over een opleidingsattest eenvoudige handelingen beschikt of door een particulier (doe-het-zelf), verwijderd worden indien er geen verhoogd risico op vrijgave van asbestvezels (max. concentratie 0,01 vezels/cm³ - CODEX Art. VI.3-54) ontstaat en de toepassing voorafgaand wordt gefixeerd/bevochtigd; de individuele elementen zonder machinale werktuigen (boormachine, slijpschijf, hogedrukreiniger,...) en zonder breken of gooien een voor een losgemaakt worden; en ten slotte dubbel en luchtdicht verpakt weggevoerd worden naar een erkend afvalpunt (recyclagepark).

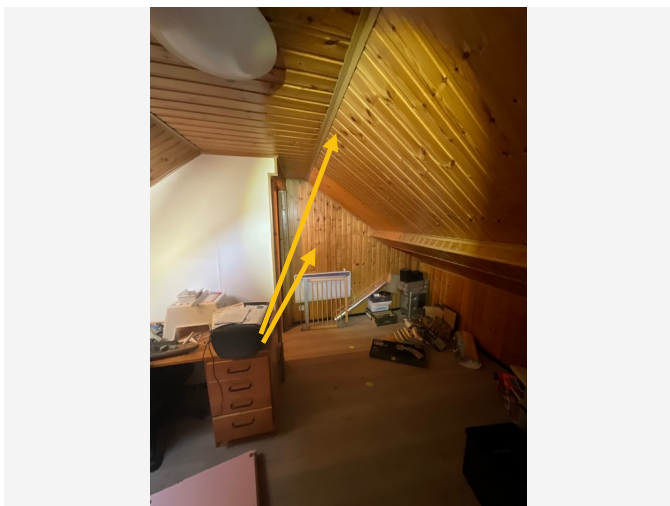
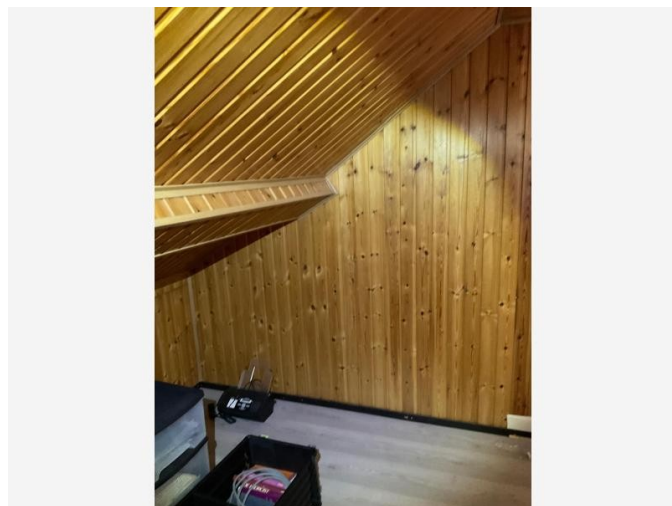
- Wanden & Plafonds vervaardigd uit houten/kunststof Klikpanelen. (niet-asbestverdacht)
- Mogelijk asbesthoudende materialen aanwezig achter de constructie
- Aanvullend destructief onderzoek uit te voeren.

Basis voor advies	De asbestdeskundige beoordeelt het materiaal als niet-asbestverdacht.
-------------------	---

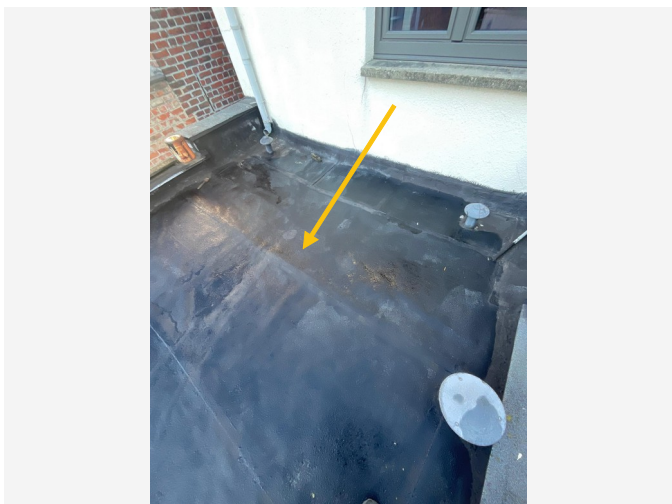
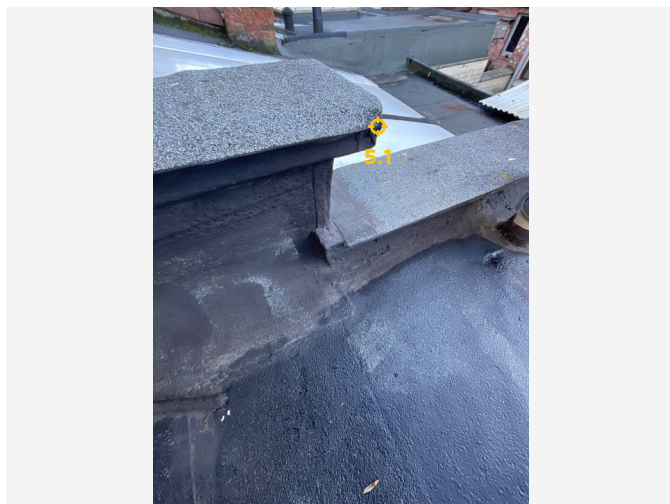
Fiche 5: Roofing

Geen asbest

#	Type	Referentie	Resultaat
5.1	Puntmonster	Mn7 roofing	Geen asbest

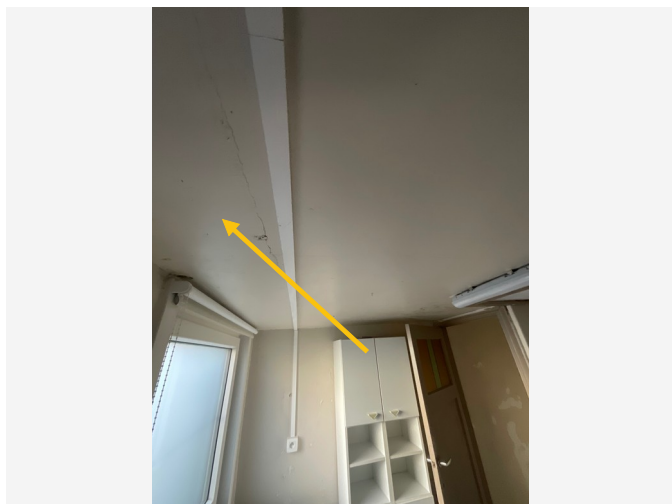
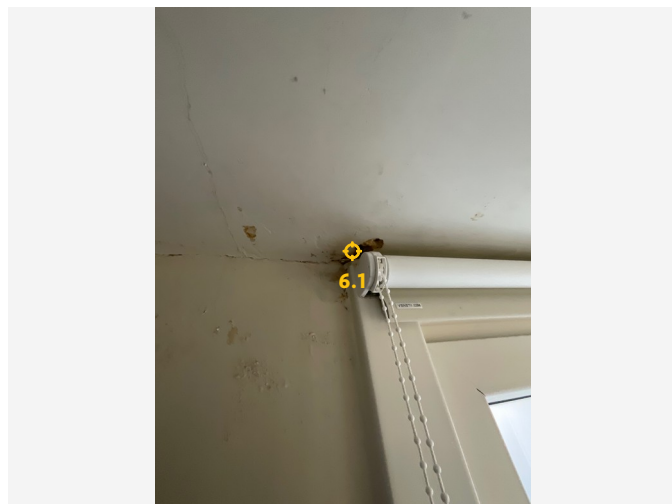
Fiche 6: Pleisterwerk plafonds

Geen asbest

#	Type	Referentie	Resultaat
6.1	Mengmonster	MN2 pleister plafond	Geen asbest

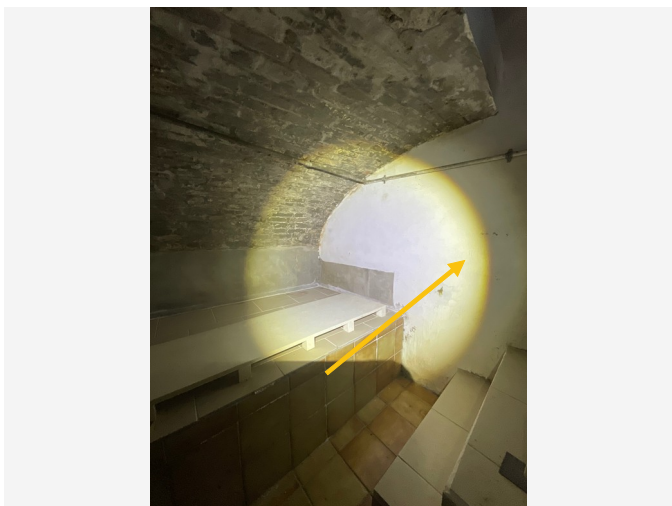
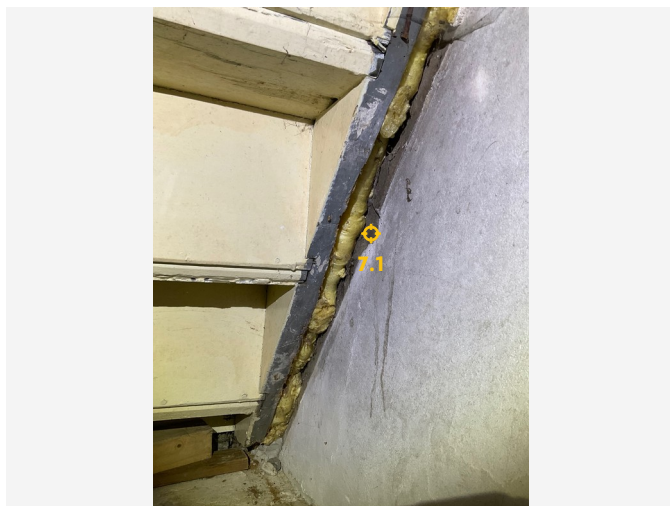
Fiche 7: Cementen smeerlaag (kelder)

Geen asbest

#	Type	Referentie	Resultaat
7.1	Mengmonster	Mn6 Cementpleister kelder	Geen asbest

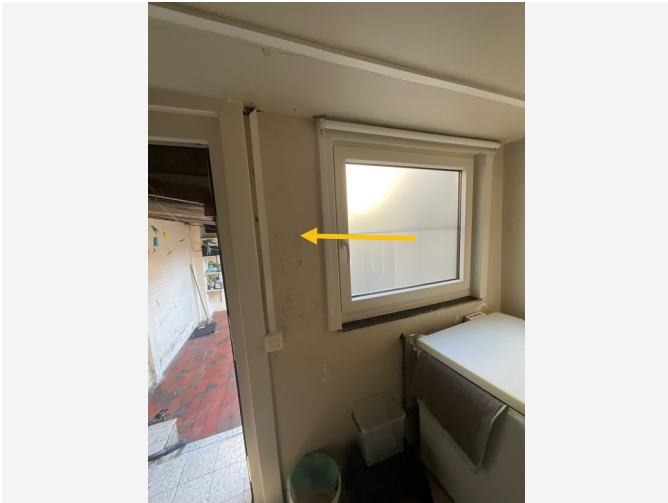
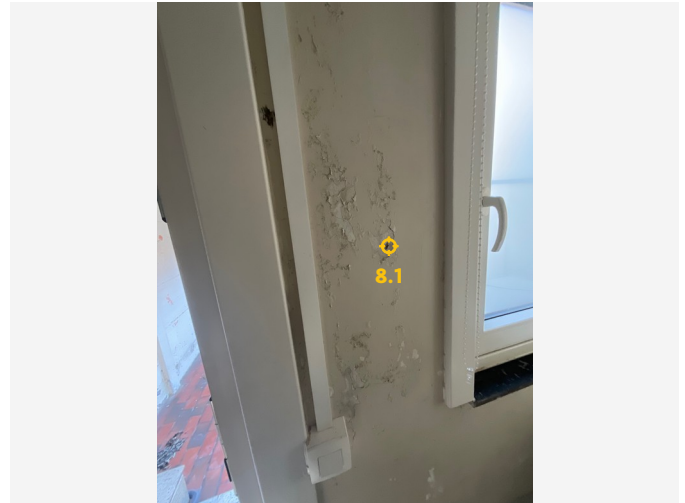
Fiche 8: Pleisterwerk wanden

Geen asbest

#	Type	Referentie	Resultaat
8.1	Mengmonster	Mn1 pleister wand	Geen asbest

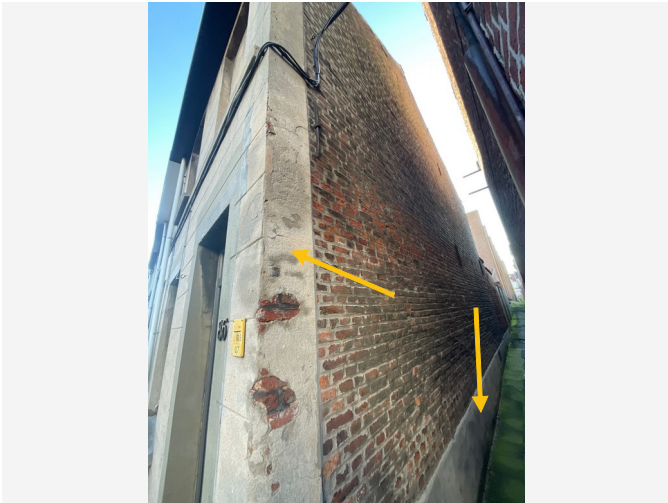
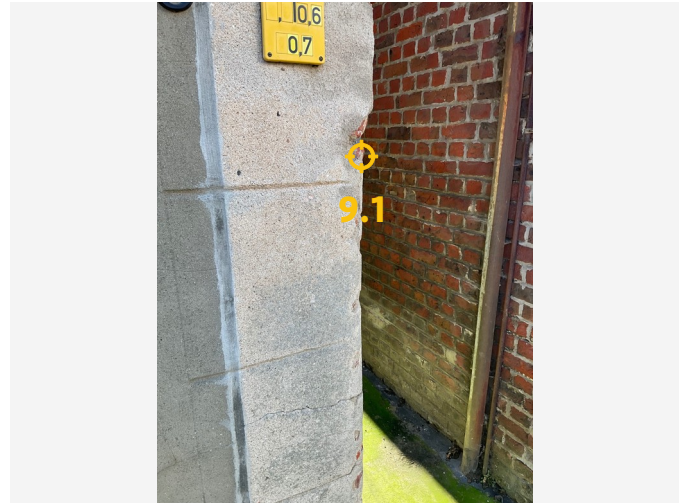
Geen asbest

#	Type	Referentie	Resultaat
9.1	Mengmonster	Mn3 Cementpleister gevel	Geen asbest

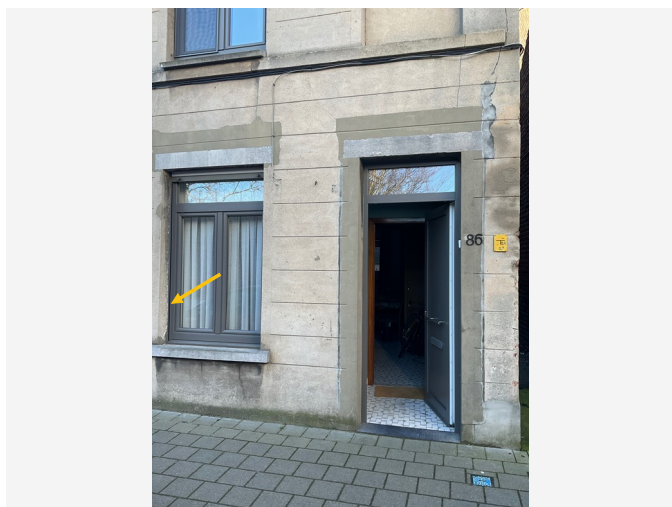
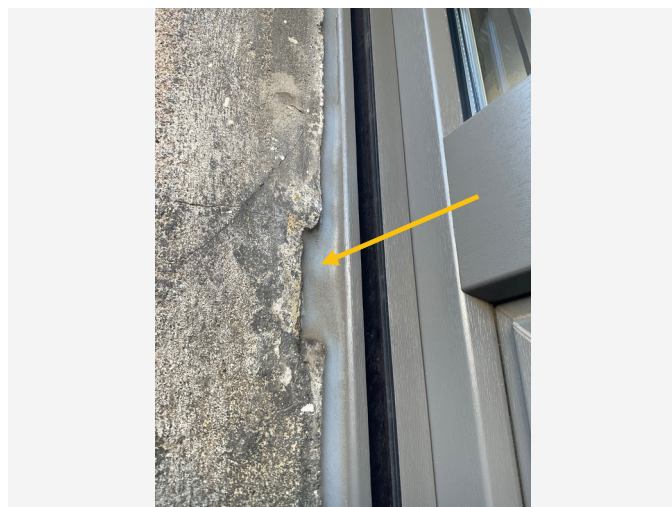
Beschrijving	Notitie	Terug te vinden op plannen
Fiche 10: Silicone kit (niet verdacht)	Siliconekit is een elastisch afdichtingsmiddel	-
