# Asbestinventarisatetest

Meerminnenstraat 29, 2800 Mechelen

Attestnummer : 20260303-000295.000

Uitgegeven op : 03.03.2026

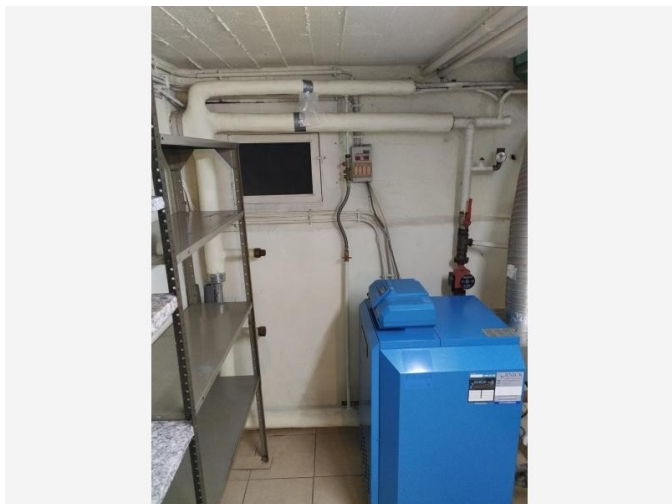
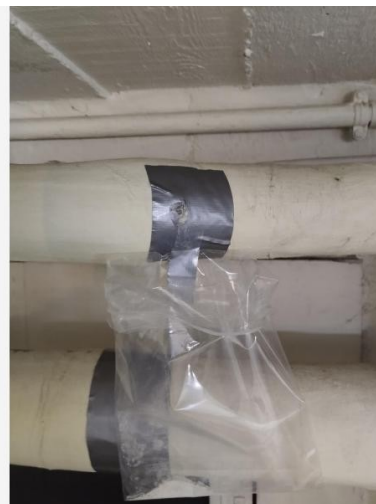
Het asbestmateriaal valt onder de mijlpaal van 2034.

Eindbeoordeling materiaalrisico	Verhoogd materiaalrisico en/of verhoogde kans op vezelvrijgave
---------------------------------	--

Gebondenheid	Categorie 2: niet-hechtgebonden met matrix
Asbestsoort (vezeltype)	Amfibool aanwezig, uitgezonderd crocidoliet
Asbestconcentratie	Hoog ( $\geq 50\%$ )
Afschermingsgraad van het gehele materiaal	Geheel of deels (ook) vrij aan de binnenlucht
Toestand van het materiaal	Licht beschadigd, licht verweerd. Intact calciumsilicaatmateriaal of categorie III 'gebondenheid'

#	Type	Referentie	Resultaat
1.1	Mengmonster	2 : recht	Amosiet
1.2	Mengmonster	3: bocht	Amosiet

Beschrijving	Leidingisolatie: verdacht (staalname)
Omgeving	Binnen
Primaire drager	HVAC infrastructuur en uitrusting
Asbestmateriaal	In-situ afwerkingslagen - Thermische isolatie
Bindmiddel van asbestmateriaal	Gips - kalk
Gebondenheid op basis van bindmiddel	Niet-hechtgebonden
Hoeveelheid (lengte - omtrek - dikte - aantal)	<ul style="list-style-type: none"><li>• 6,00 m - 80,00 cm - 1,00 cm - 1 stuk</li></ul>
Totaal volume	0,048 m <sup>3</sup>
Eenvoudig bereikbaar	Ja
Bevestigingswijze	<ul style="list-style-type: none"><li>• Verlijmd, ingegoten, versmeerd</li></ul>
Identificatiemethode	Een monstername door de asbestdeskundige met laboanalyse door een asbestlabo.
Destructieve handeling voor identificatie	Nee
Opmerking	<p>De vermelde lengtes, omtrekken en diktes betreffen een bereedeneerde schatting. Er worden geen rechten verleend aan deze lengtes, omtrekken en diktes . De dikte is een schatting die voorkomt uit de monsterplaatsen en is daarom niet altijd representatief.</p> <p>Er werden mengmonsters genomen volgens de richtlijnen van het inspectieprotocol.</p> <p>Er kunnen bijkomende stalen genomen worden om bepaalde zones uit te sluiten.</p>

- Scherm in afwachting van verwijdering het asbestmateriaal af van luchtstromingen en verstoring: bijvoorbeeld door het te verpakken, te fixeren, af te dekken, signalisatie - afbakening aan te brengen, ...
- Verwijder dit asbestmateriaal zo snel mogelijk. Volg de toestand goed op.

- Hermetische zone (erkend asbestverwijderaar)  
Toepassing mag niet door doe-het-zelf of opgeleid aannemer 8 basis asbest verwijderd worden! HZ Erkend asbestverwijderaar : Gipsisolatie wordt losgesneden van dragermateriaal (leiding), asbesthoudend gips zal gemakkelijk verbrokkelen en is losgebonden. Om geen asbestvezels te verspreiden naar de omgeving, dient dit in hermetische zone verwijderd te worden. Verzamel best zoveel mogelijk bewijsdocumenten na verwijdering voor een actualisatie van uw attest (facturen, stortingsbewijs en foto's). Asbest insluiten mag niet tenzij dit in afwachting van verwijdering nodig is om het risico te verlagen of om het veilig te beheren (tijdelijk afdekken) Zie ook link Zie <https://ovam.vlaanderen.be/wie-mag-wat-verwijderen>  
<https://ovam.vlaanderen.be/voorzorgsmaatregelen-bij-asbestverwijdering>  
<https://ovam.vlaanderen.be/asbestafval-afvoeren> Zie ook wetgevend kader (website van de OVAM en CODEX boek VI titel 3). <http://werk.belgie.be/sites/default/files/content/documents/Welzijn%20op%20het%20werk/Regelgeving/Codex%20boek%20VI%20titel%203%20Asbest.pdf> methodiek verwijderingsmethodes

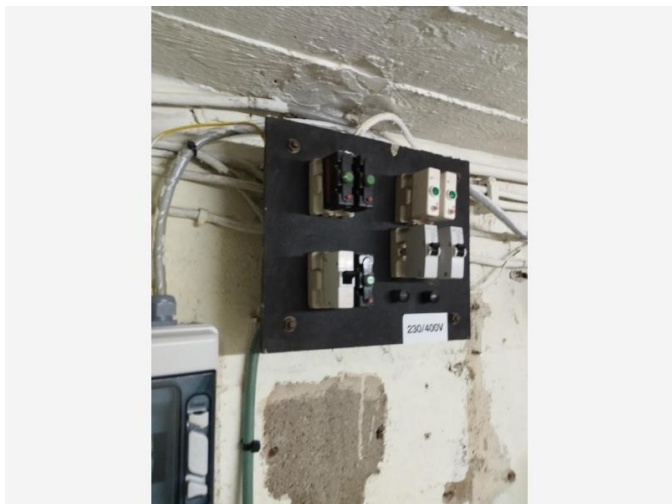
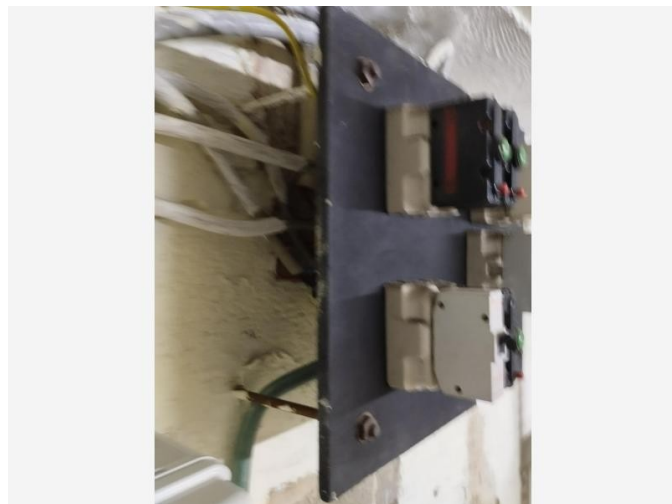
Het asbestmateriaal valt onder de mijlpaal van 2040.

Eindbeoordeling materiaalrisico	Laag materiaalrisico en/of verlaagde kans op vezelvrijgave
---------------------------------	--

Gebondenheid	Categorie 1: hechtgebonden in oorsprong
Asbestsoort (vezeltype)	Crocidoliet aanwezig
Asbestconcentratie	Laag (< 50%)
Afschermingsgraad van het gehele materiaal	Geheel of deels (ook) vrij aan de binnenlucht
Toestand van het materiaal	Onbeschadigd, niet verweerd

Beschrijving	plaat zekeringen kelder (visueel)
Omgeving	Binnen
Primaire drager	Communicatie en elektrische infrastructuur en uitrusting
Asbestmateriaal	Plaat, paneel, tablet - Generiek
Bindmiddel van asbestmateriaal	Cement
Gebondenheid op basis van bindmiddel	Hecht
Hoeveelheid (oppervlakte - dikte - aantal)	<ul style="list-style-type: none"> <li>• 0,20 m<sup>2</sup> - 1,00 cm - 1 stuk</li> </ul>
Totaal volume	0,002 m <sup>3</sup>
Eenvoudig bereikbaar	Ja
Bevestigingswijze	<ul style="list-style-type: none"> <li>• Geschroefd</li> </ul>
Identificatiemethode	<p>De asbestdeskundige beoordeelt het materiaal als asbestverdacht en dus asbesthoudend, en dit zonder monstername.</p> <p>Motivatie: De monstername brengt andere schade aan dan schade die inherent is aan de monstername.</p>
Destructieve handeling voor identificatie	Nee
Opmerking	<p>De vermelde oppervlaktes, diktes, gewichten en volumes betreffen een beredeneerde schatting. Er worden geen rechten verleend aan deze oppervlaktes/diktes/volumes.</p> <p>worden om beschadiging te vermijden (breken van de plaat). Controle/staalname aangewezen bij renovatiewerken.</p>

- Zorg voor een veilig beheer. Vermijd het beschadigen van het asbestmateriaal. Controleer de toestand jaarlijks op wijzigingen.
- Voer bijkomende staalname(s) uit.

- Eenvoudige handelingen: mag via doe-het-zelf of door werknemer(s) met opleidingsattest eenvoudige handelingen  
Mag verwijderd worden via EH via doe-het zelf :

Fixeer de plaat , maak de plaat voorzichtig los zonder te breken , verpak dubbel met plastic folie , luchtdicht verpakken en afvoeren naar een plaatselijk containerpark als hechtgebonden afval.

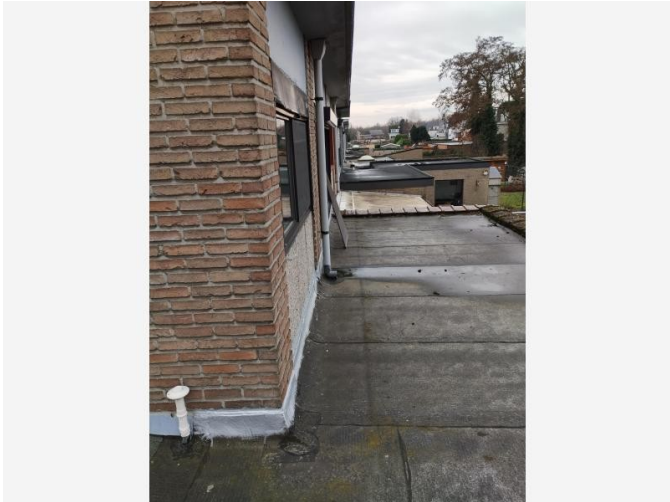
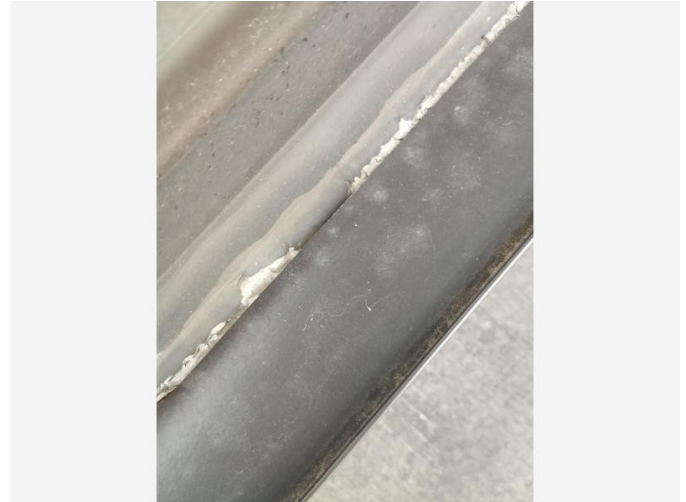
Het asbestmateriaal valt onder de mijlpaal van 2040.

Eindbeoordeling materiaalrisico	Laag materiaalrisico en/of verlaagde kans op vezelvrijgave
---------------------------------	--

Gebondenheid	Categorie 1: hechtgebonden in oorsprong
Asbestsoort (vezeltype)	Alleen chrysotiel
Asbestconcentratie	Laag (< 50%)
Afschermingsgraad van het gehele materiaal	Geheel of deels vrij aan de buitenlucht
Toestand van het materiaal	Licht beschadigd, licht verweerd. Intact calciumsilicaatmateriaal of categorie III 'gebondenheid'

#	Type	Referentie	Resultaat
3.1	Puntmonster	5	Chrysotiel

Beschrijving	Kit kozijn-muur (met staalname) aluminium raam
Omgeving	Buiten
Primaire drager	Wandopening verticaal (raam, deur, ...)
Asbestmateriaal	In-situ afwerkingslagen - Pasta, stopverf, voegsel, stopsel, vulsel, mastiek, katten, ...
Bindmiddel van asbestmateriaal	Kitten, mastiek, pasta
Gebondenheid op basis van bindmiddel	Hecht
Hoeveelheid (gewicht - aantal)	<ul style="list-style-type: none"><li>• 1,00 kg - 1 stuk</li></ul>
Totaal gewicht	1,00 kg
Eenvoudig bereikbaar	Ja
Bevestigingswijze	<ul style="list-style-type: none"><li>• Verlijmd, ingegoten, versmeerd</li></ul>
Identificatiemethode	Een monstername door de asbestdeskundige met laboanalyse door een asbestlabo.
Destructieve handeling voor identificatie	Nee
Opmerking	Er worden geen rechten verleend aan deze oppervlaktes. De dikte is een schatting die voorkomt uit de monsterplaatsen en is daarom niet altijd representatief

- Zorg voor een veilig beheer. Vermijd het beschadigen van het asbestmateriaal. Controleer de toestand jaarlijks op wijzigingen.
- Voer bijkomende staalname(s) uit.

- Eenvoudige handelingen: mag via doe-het-zelf of door werknemer(s) met opleidingsattest eenvoudige handelingen aluminium raam:

De saneerder motiveert de verwijderingsmethode in het werkplan. Verwijdering met puntafzuiging dmv een stofzuiger met absoluut filter of (methode inslijpen baksteen voor mastiek gevel/raamkader ). Notitie : Bij vernieuwing/vervanging van de ramen : Oud raamwerk wordt gerecycleerd , er mogen geen restanten aan het raamwerk achter blijven.

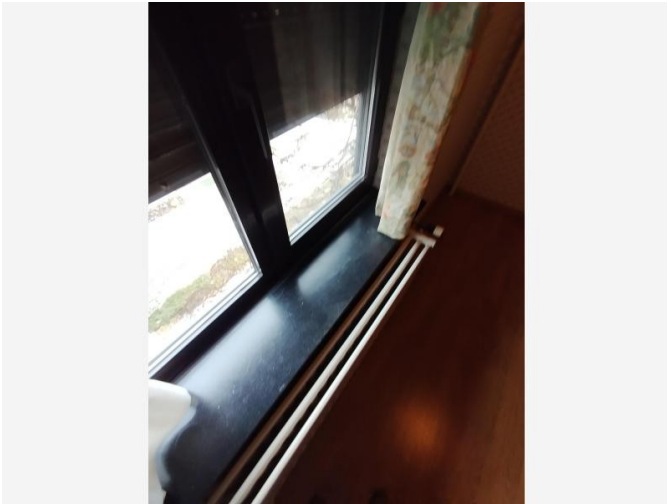
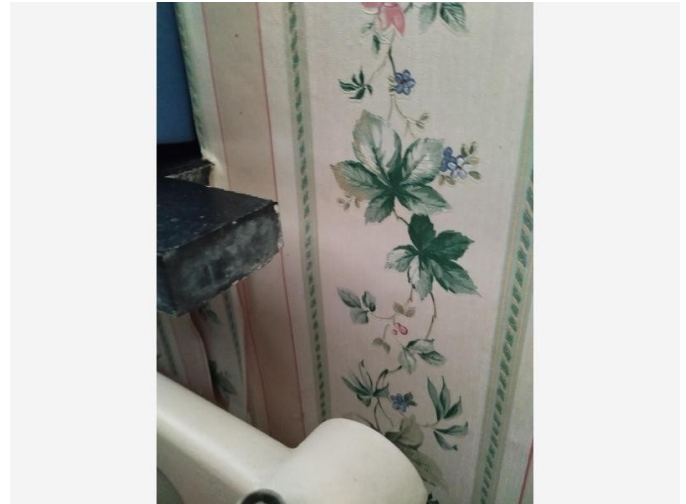
Het asbestmateriaal valt onder de mijlpaal van 2040.

Eindbeoordeling materiaalrisico	Zeer laag materiaalrisico en/of zeer lage kans op vezelvrijgave
---------------------------------	---

Gebondenheid	Categorie 1: hechtgebonden in oorsprong
Asbestsoort (vezeltype)	Alleen chrysotiel
Asbestconcentratie	Laag (< 50%)
Afschermingsgraad van het gehele materiaal	Geheel of deels (ook) vrij aan de binnenlucht
Toestand van het materiaal	Onbeschadigd, niet verweerd

#	Type	Referentie	Resultaat
4.1	Puntmonster	4	Chrysotiel

Beschrijving	Venstertabletten binnen (massal)
Omgeving	Binnen
Primaire drager	Wandopening verticaal (raam, deur, ...)
Asbestmateriaal	Plaat, paneel, tablet - Type Massal
Bindmiddel van asbestmateriaal	Cement
Gebondenheid op basis van bindmiddel	Hecht
Hoeveelheid (oppervlakte - dikte - aantal)	<ul style="list-style-type: none"><li>• 6,00 m<sup>2</sup> - 3,00 cm - 5 stuks</li></ul>
Totaal volume	0,90 m <sup>3</sup>
Eenvoudig bereikbaar	Ja
Bevestigingswijze	<ul style="list-style-type: none"><li>• Verlijmd, ingegoten, versmeerd</li></ul>
Identificatiemethode	Een monstername door de asbestdeskundige met laboanalyse door een asbestlabo.
Destructieve handeling voor identificatie	Nee
Opmerking	De vermelde oppervlaktes, diktes, gewichten en volumes betreffen een beredeneerde schatting. Er worden geen rechten verleend aan deze oppervlaktes/diktes/volumes.

- Zorg voor een veilig beheer. Vermijd het beschadigen van het asbestmateriaal. Controleer de toestand jaarlijks op wijzigingen.

- Eenvoudige handelingen: mag via doe-het-zelf of door werknemer(s) met opleidingsattest eenvoudige handelingen  
EH via doe-het zelf : De tabletten kunnen voorzichtig losgebeiteld worden, zonder de toepassing zelf te breken , extra bevochtigen om stof te voorkomen. Standaard dragen van de nodige wegwerp beschermingsmiddelen FFP 3 masker , handschoenen en tyvec CAT III type 5-6 , afwasbaar schoeisel. Verpakken in dubbel plastic folie , sluit luchtdicht af en afvoeren naar het containerpark als hechtgebonden asbestafval.

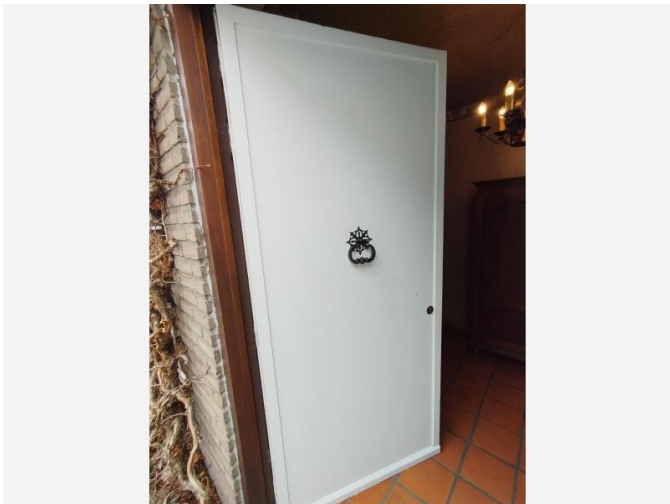
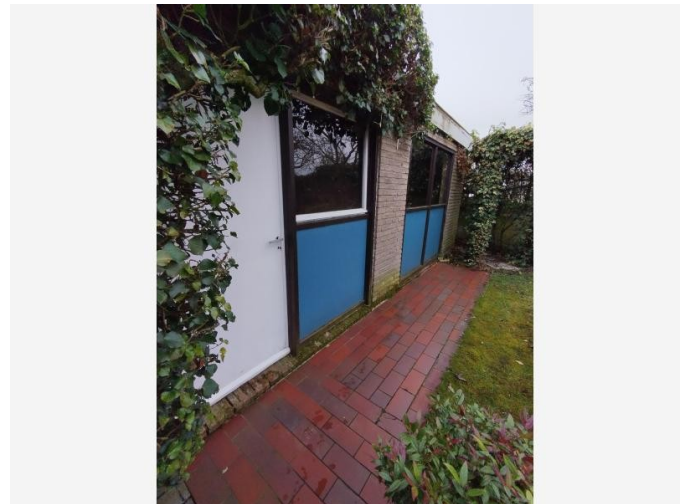
Het asbestmateriaal valt onder de mijlpaal van 2040.

Laag materiaalrisico en/of verlaagde kans op vezelvrijgave

<b>Gebondenheid</b>	Categorie 1: hechtgebonden in oorsprong
<b>Asbestsoort (vezeltype)</b>	Crocidoliet aanwezig
<b>Asbestconcentratie</b>	Laag (< 50%)
<b>Afschermingsgraad van het gehele materiaal</b>	Geheel of deels (ook) vrij aan de binnenlucht
<b>Toestand van het materiaal</b>	Onbeschadigd, niet verweerd

Beschrijving	Glasal (visueel vastgesteld)
Omgeving	Grenst aan binnen- en buitenlucht
Primaire drager	Wandopening verticaal (raam, deur, ...)
Asbestmateriaal	Plaat, paneel, tablet - Geëmailleerd, type Glasal
Bindmiddel van asbestmateriaal	Cement
Gebondenheid op basis van bindmiddel	Hecht
Hoeveelheid (oppervlakte - dikte - aantal)	<ul style="list-style-type: none"> <li>• 7,00 m<sup>2</sup> - 0,20 cm - 7 stuks</li> </ul>
Totaal volume	0,098 m <sup>3</sup>
Eenvoudig bereikbaar	Ja
Bevestigingswijze	<ul style="list-style-type: none"> <li>• Geklemd</li> </ul>
Identificatiemethode	<p>De asbestdeskundige beoordeelt het materiaal als asbestverdacht en dus asbesthoudend, en dit zonder monstername.</p> <p>Motivatie: De monstername brengt andere schade aan dan schade die inherent is aan de monstername.</p>
Destructieve handeling voor identificatie	Nee
Opmerking	<p>De platen van voordeur, deur naar de tuinberging, blauwe platen van de tuinberging en de bruine platen onder de ramen van de voorgevel zijn visueel /auditief als asbestverdacht beschouwd. Er werd geen staalname uitgevoerd wegens kans op breukvlakken.</p> <p>De vermelde oppervlaktes, diktes, gewichten en volumes betreffen een beredeneerde schatting. Er worden geen rechten verleend aan deze oppervlaktes/diktes/volumes.</p>

- Zorg voor een veilig beheer. Vermijd het beschadigen van het asbestmateriaal. Controleer de toestand jaarlijks op wijzigingen.
- Voer bijkomende staalname(s) uit.

- Eenvoudige handelingen: mag via doe-het-zelf of door werknemer(s) met opleidingsattest eenvoudige handelingen  
Mag verwijderd worden via EH via doe-het zelf :

Fixeer de platen , maak de platen voorzichtig los zonder te breken , verpak dubbel met plastic folie , luchtdicht verpakken en afvoeren naar een plaatselijk containerpark als hechtgebonden afval.

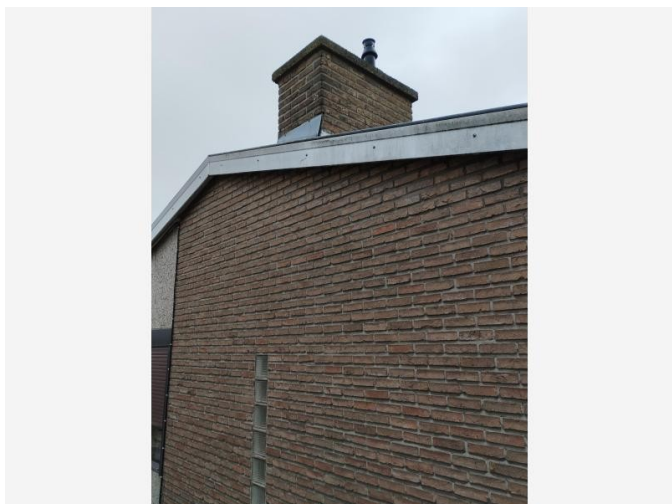
**Reden:** Het te onderzoeken materiaal situeert zich hoger dan 3,50 m te rekenen vanaf een veilige ondergrond

**Uitleg van de asbestdeskundige:** Bij werken (dak of reiniging schouw) kan een stelling geplaatst worden , het is niet duidelijk of er asbestverdachte materialen aanwezig zijn in/rond de schouw.

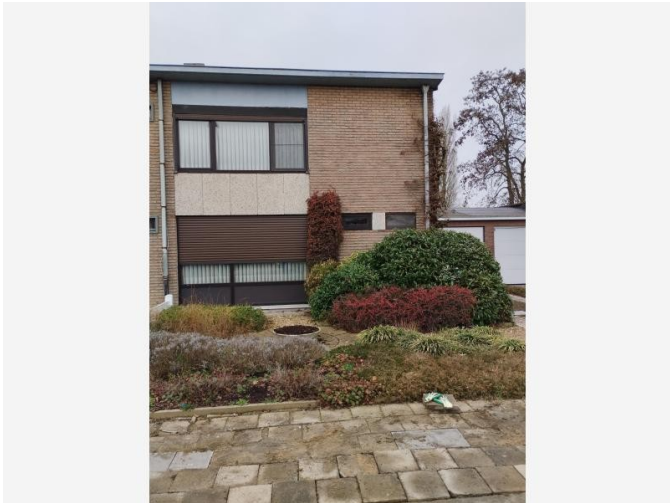
**Reden:** Er is geen volledige risicobeoordeling mogelijk

**Uitleg van de asbestdeskundige:** Aanwezigheid onderdak kon niet vastgesteld worden.

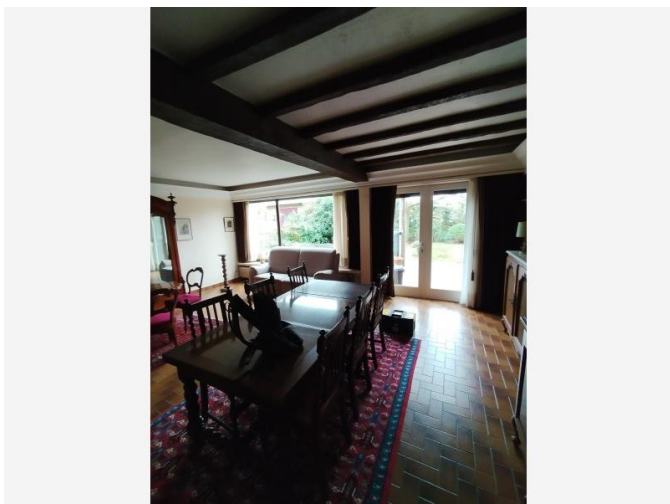
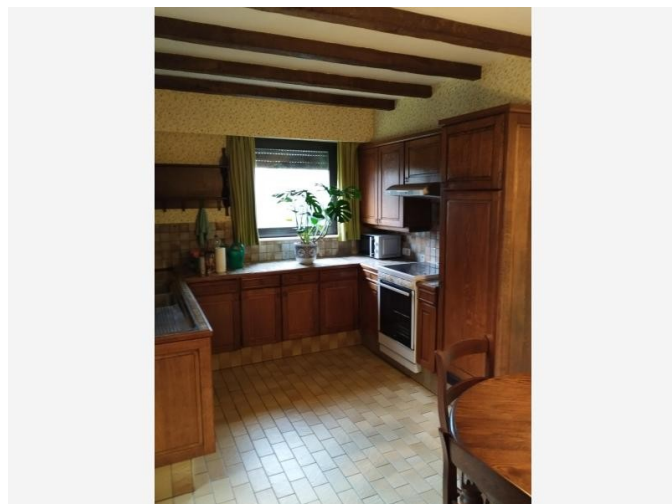
Alle plafonds zijn afgewerkt met valse plafonds in plaatmateriaal. Het is niet duidelijk of er pleisterwerk of ander verdacht asbestmateriaal aanwezig is achter / op deze valse plafonds, het is aangewezen om bijkomend onderzoek uit te voeren bij werken. Zonder destructieve handeling is het niet mogelijk om na te gaan of er asbesthoudende materialen aanwezig zijn achter de plafond afwerking. Als bij sloop of renovatie blijkt dat er achter deze plafonds nog pleisterwerk of asbest verdachte toepassingen aanwezig zijn, moet dit bemonsterd worden.

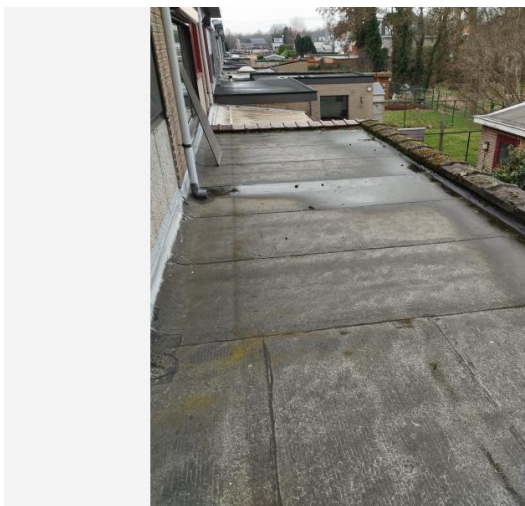
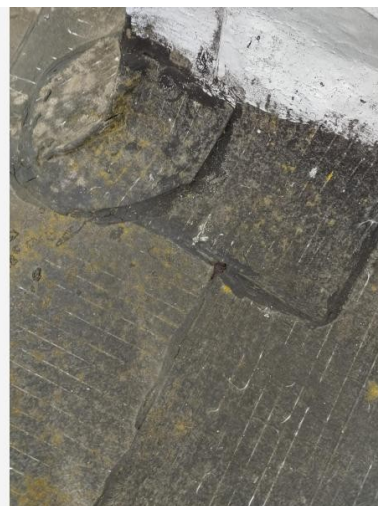
## Fiche 9: Roofing woning (met staalname)

Geen asbest

<b>Beschrijving</b>	Roofing woning (met staalname)
<b>Omgeving</b>	Buiten
<b>Primaire drager</b>	Plat dak
<b>Bindmiddel van materiaal</b>	Bitumen (roofing, teer, asfalt)
<b>Gebondenheid op basis van bindmiddel</b>	Hecht
<b>Hoeveelheid (oppervlakte - aantal)</b>	• 120,00 m <sup>2</sup> - 1 stuk
<b>Totale oppervlakte</b>	120,00 m <sup>2</sup>
<b>Identificatiemethode</b>	Een monstername door de asbestdeskundige met laboanalyse door een asbestlabo.
<b>Destructieve handeling voor identificatie</b>	Nee
<b>Opmerking</b>	<p>Er werd een staal genomen aan een uitstekend stuk roofing waardoor de waterdichtheid niet in het gedrang komt .</p> <p>Er kan niet uitgesloten worden dat er onderlagen aanwezig zijn ( bij dakwerken extra controle aangewezen)</p> <p>De vermelde oppervlaktes, diktes en volumes betreffen een beredeneerde schatting. Er worden geen rechten verleend aan deze oppervlaktes/diktes/volumes.</p>

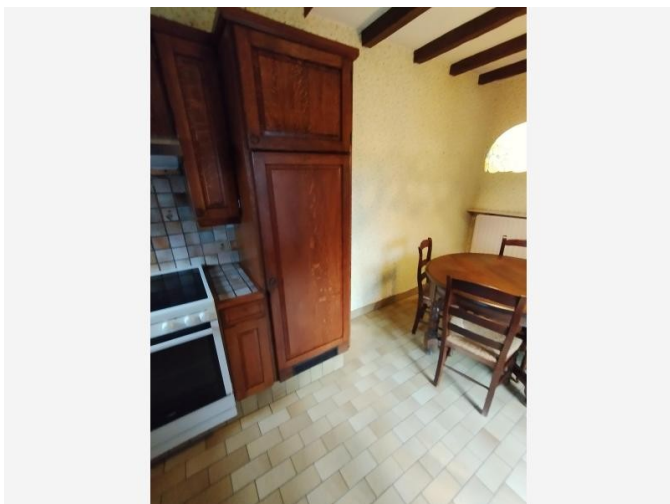
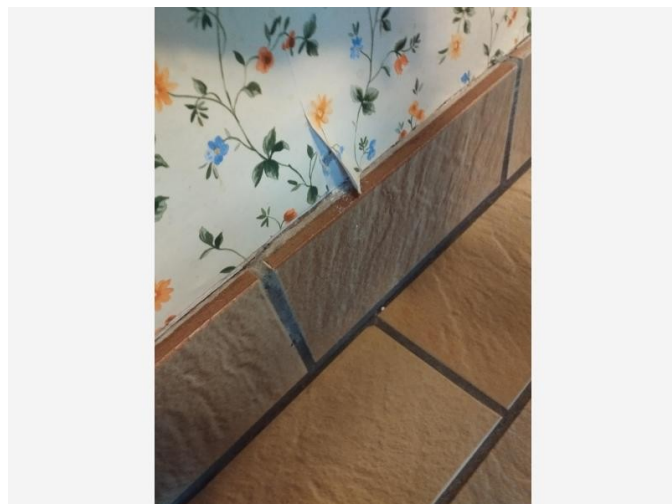
# Fiche 11: Muurpleister

Geen asbest

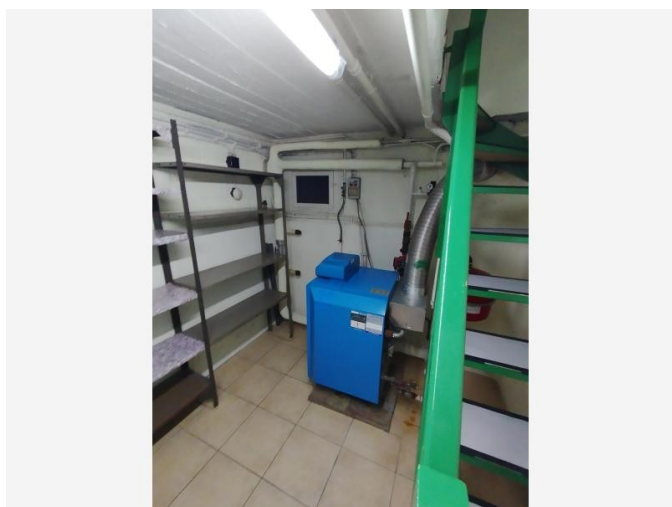
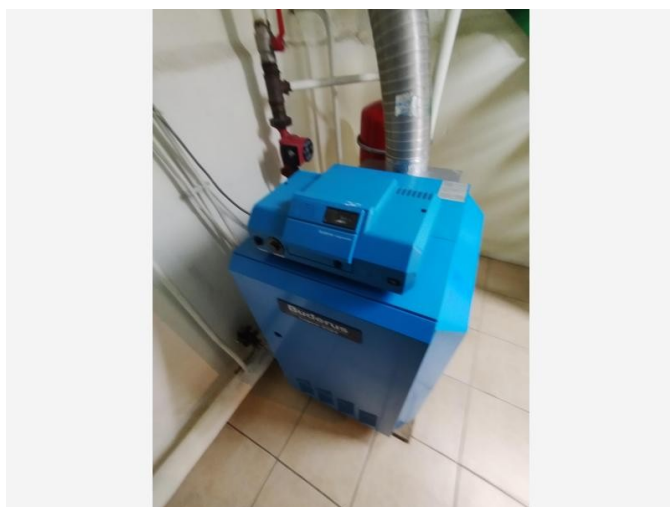
### Fiche 12: CV Ketel

Beschrijving	Notitie	Terug te vinden op plannen
Fiche 12: CV Ketel	De CV ketel werd gecontroleerd en is niet asbest verdacht.	Plan 1.2: kelder
