# Asbestinventarisatetest

Neerheide 121, 9070 Destelbergen

Attestnummer : **20260227-000164.000**

Uitgegeven op : **27.02.2026**

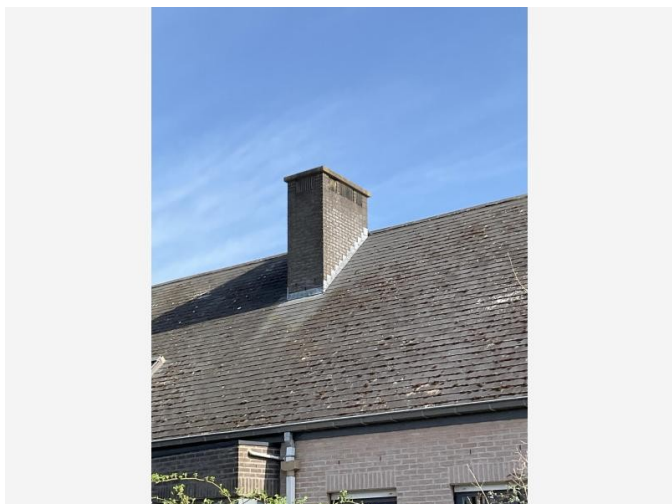
Situeringsfoto

**Reden:** Het te onderzoeken materiaal situeert zich hoger dan 3,50 m te rekenen vanaf een veilige ondergrond

**Uitleg van de asbestdeskundige:** De binnekant van de schouw is niet inspecteerbaar, aan de buitenkant van de schouw werd zichtbaar geen asbest aangetroffen. Bij werken in of aan de schouw extra aandacht besteden, hier kan zich mogelijks nog asbest schuilhouden. De inspecteur kon dit tijdens zijn bezoek niet vaststellen, daar deze handelingen onder een destructieve handeling zou vallen.

| (Asbest)materiaal | Rookgaskanaal |
| Karakterisatie | Asbest (verdacht) |

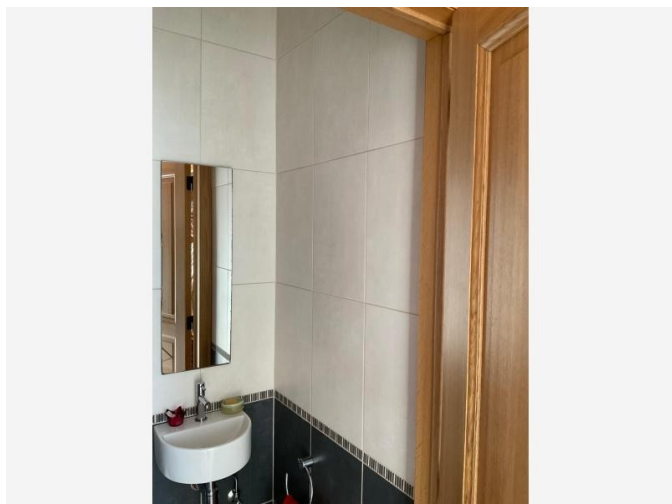
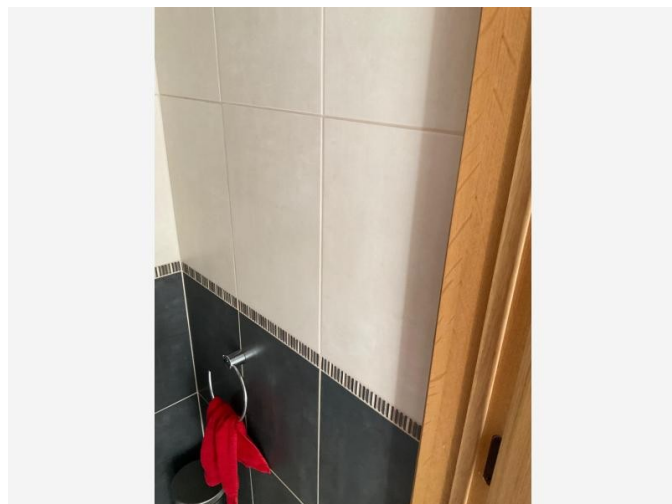
Volgens het IP moeten lijmlagen steeds bemonsterd worden. De inspecteur kon tijdens zijn bezoek geen lijmlagen vaststellen. Echter is er een redelijk vermoeden dat achter de tegels zich een lijmlaag zou bevinden. Indien blijkt tijdens werken dat zich hier een lijmlaag bevindt, is extra staalname aangewezen.

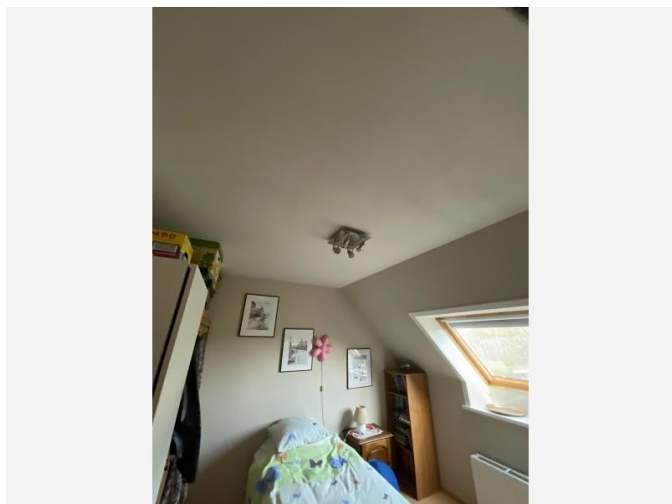
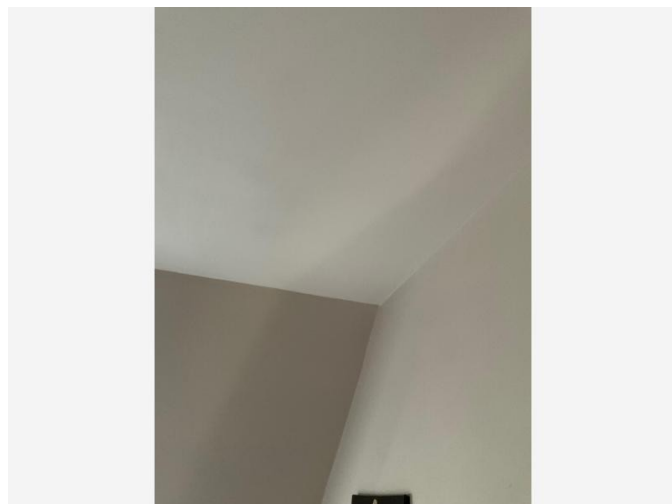
Niet asbest verdacht type plafondplaat. Er kan geen uitspraak gedaan worden over mogelijks achterliggende lagen

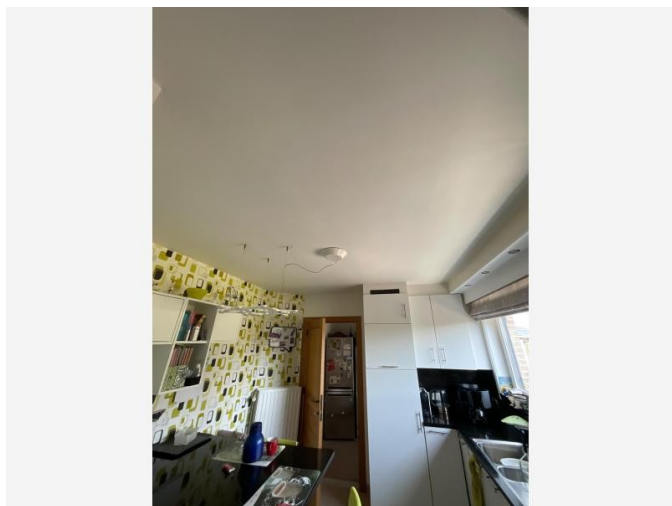
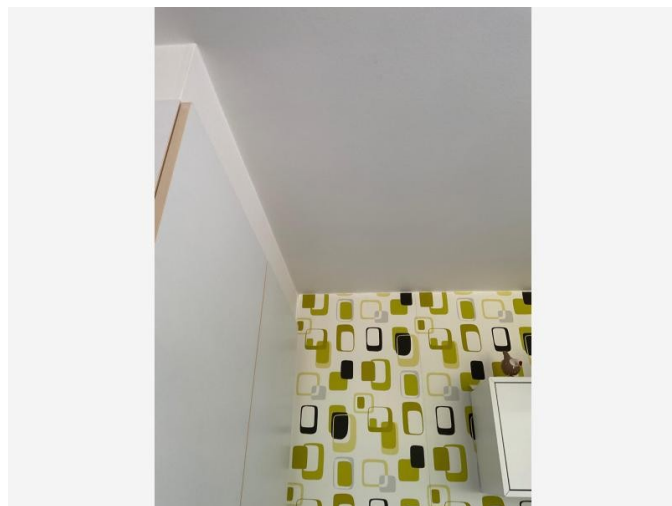
Geen pleister aanwezig

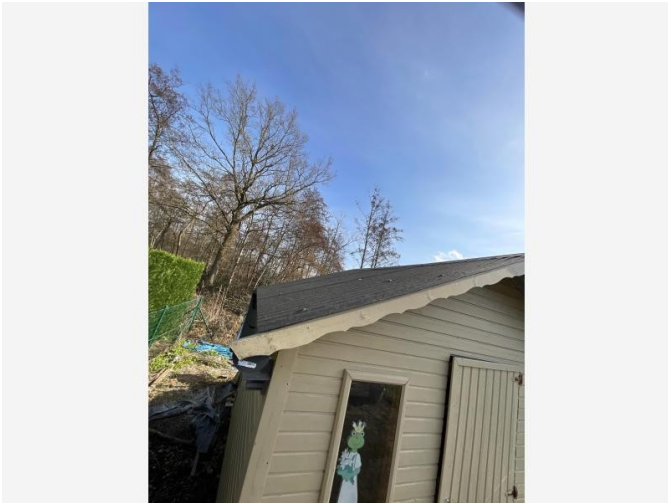
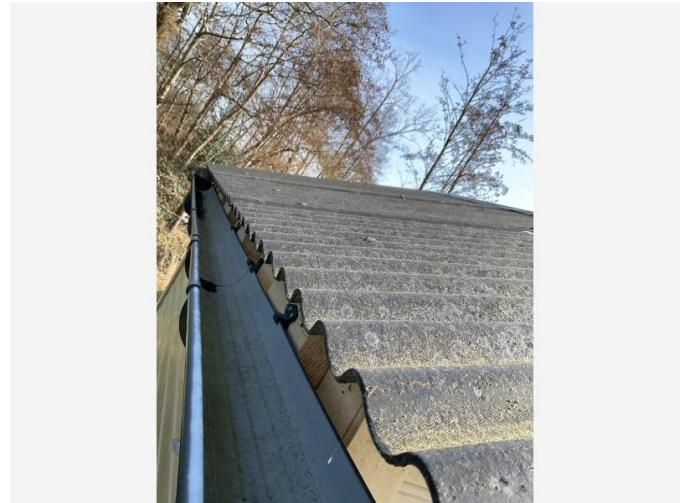
## Fiche 5: golfplaten dak

Geen asbest

| # | Type | Referentie | Resultaat |
|---|---|---|---|
| 5.1 | Puntmonster | Mm03 | Geen asbest |

| Opmerking | Geschatte hoeveelheid.<br>Breukvlak gemaakt: duidelijk asbestvezels aanwezig. |

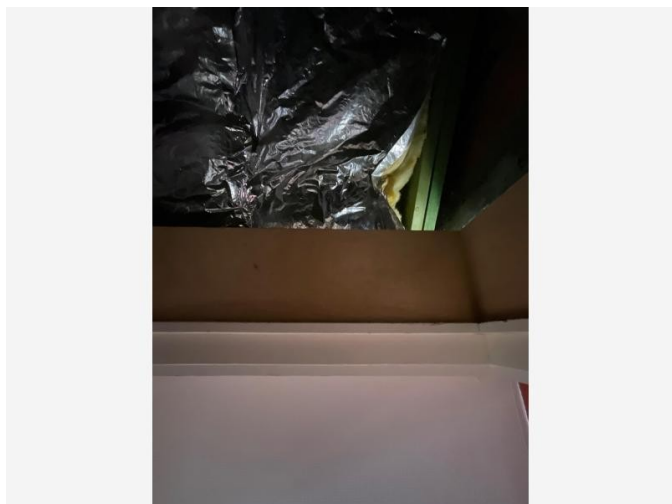
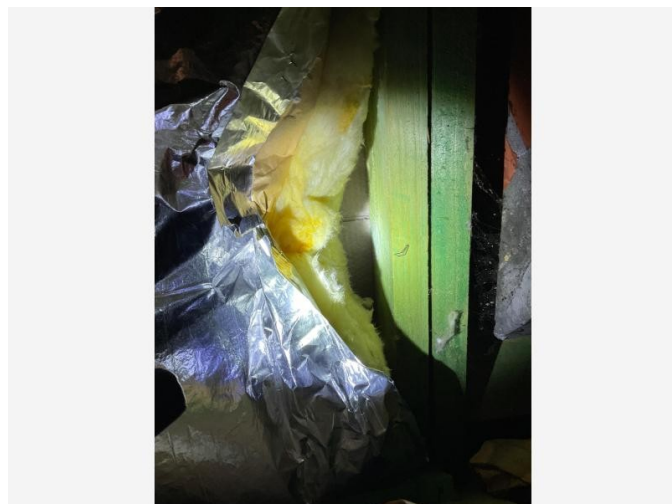
Geen asbest

| # | Type | Referentie | Resultaat |
|---|---|---|---|
| 6.1 | Puntmonster | Mm5 | Geen asbest |

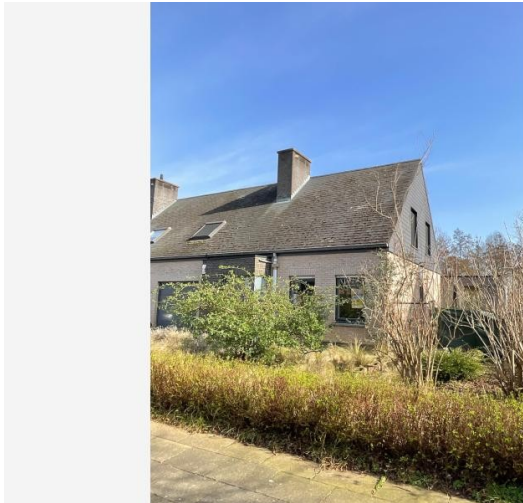
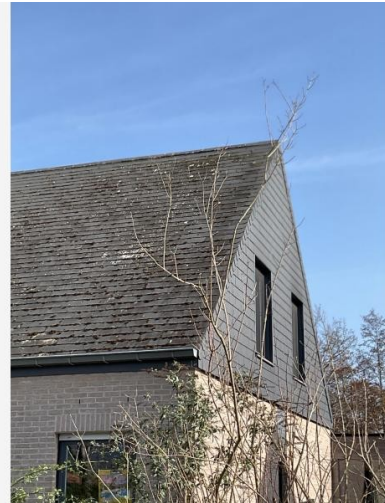
## Fiche 7: leien dak

Geen asbest

| # | Type | Referentie | Resultaat |
|---|---|---|---|
| 7.1 | Puntmonster | Mm4 | Geen asbest |

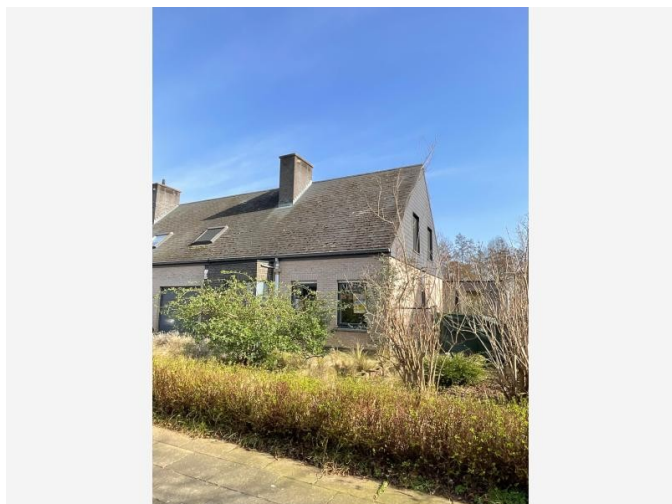
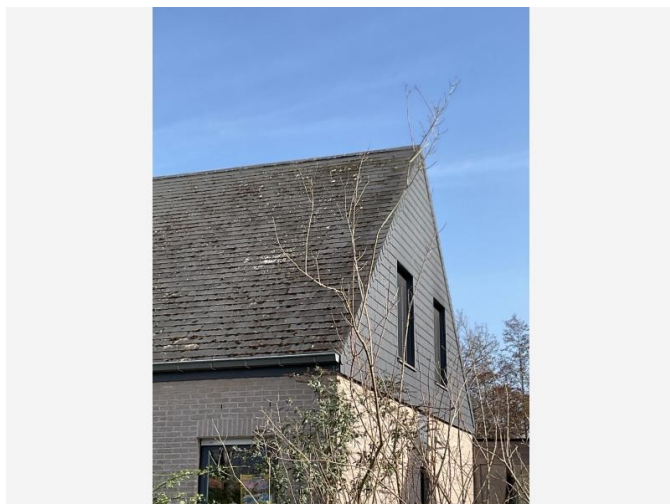
## Fiche 8: Leien gevel

Geen asbest

| # | Type | Referentie | Resultaat |
|---|---|---|---|
| 8.1 | Puntmonster | Mm 2 | Geen asbest |

| Opmerking | Geschatte hoeveelheid,<br>vezels met blote oog zichtbaar |

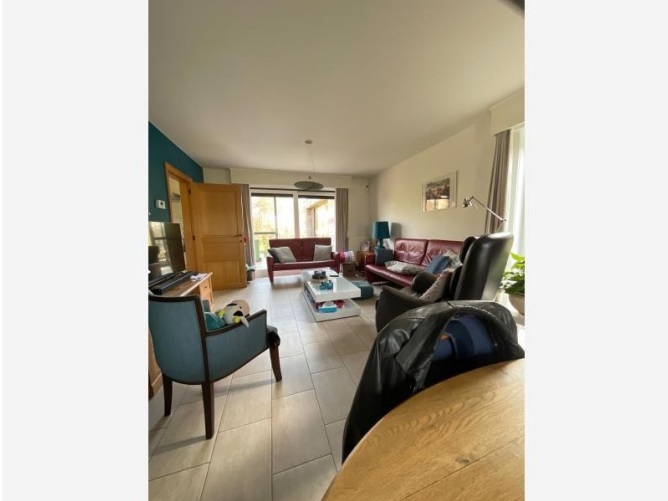
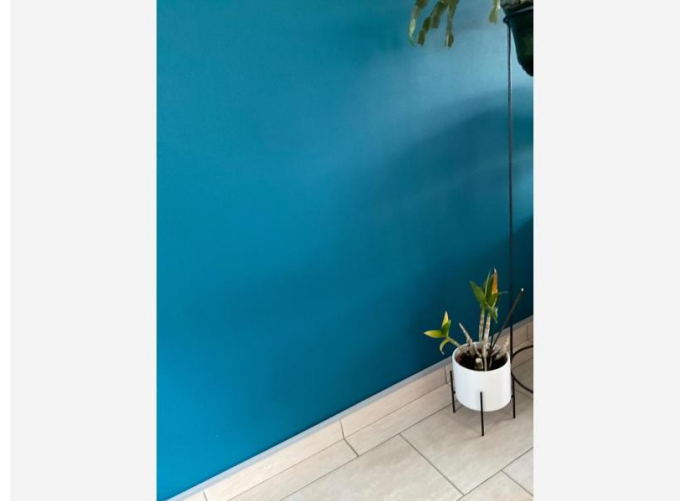
## Fiche 9: pleisterwerk wanden

Geen asbest

| # | Type | Referentie | Resultaat |
|---|---|---|---|
| 9.1 | Mengmonster | mm01 | Geen asbest |

| Opmerking | Geschatte hoeveelheid.<br><br>Monsters genomen conform IP2. Ruimtes niet aanwezig: geen pleister stook |

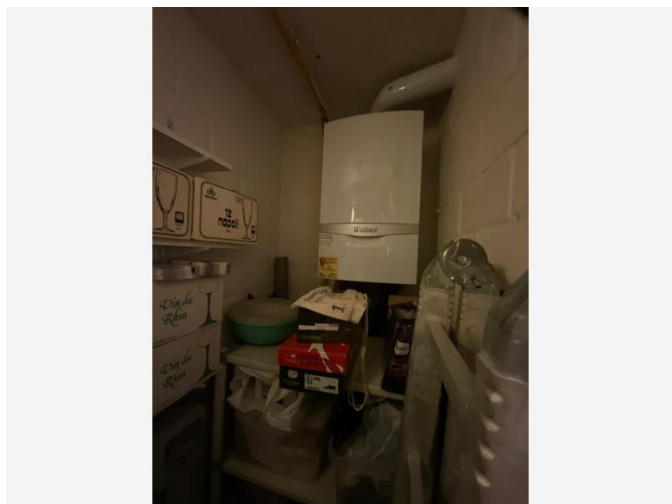
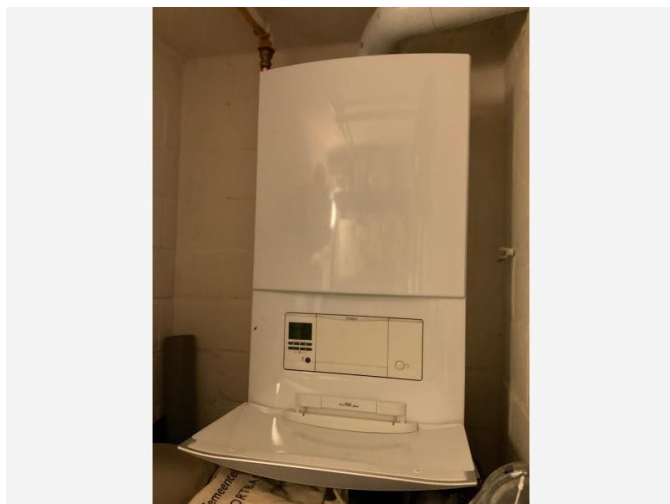
### Fiche 10: Ketel van na 2001

| Beschrijving | Notitie | Terug te vinden op plannen |
|---|---|---|
| Fiche 10: Ketel van na 2001 | Deze ketel is van na 2001 en kan dus geen asbest verdachte materialen bevatten. | Plan 1.1: Gvl |

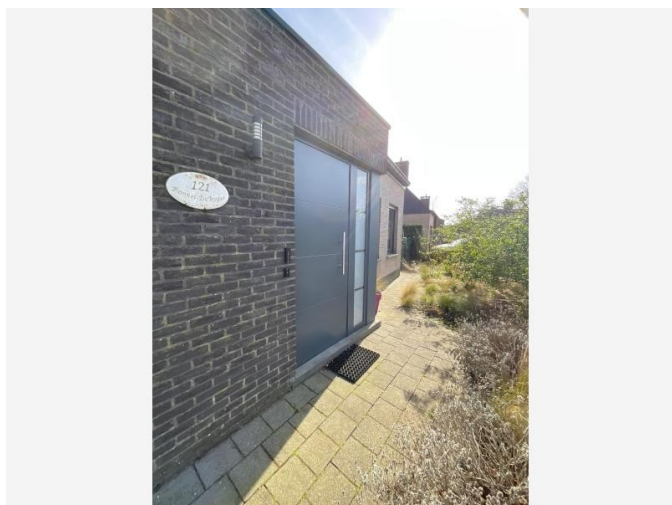
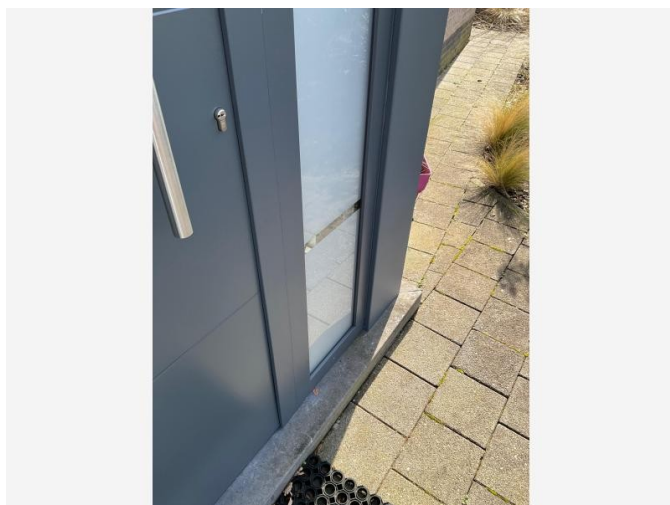
### Fiche 11: mastiek type: siliconen

| Beschrijving | Notitie | Terug te vinden op plannen |
|---|---|---|
| Fiche 11: mastiek type: siliconen | Aanwezig in alle ramen, buiten de andere aangeduide types. | - |
