# Asbestinventarisatetest

Stokveldelaan 2, 8200 Brugge

Attestnummer : 20260226-000399.000

Uitgegeven op : 26.02.2026

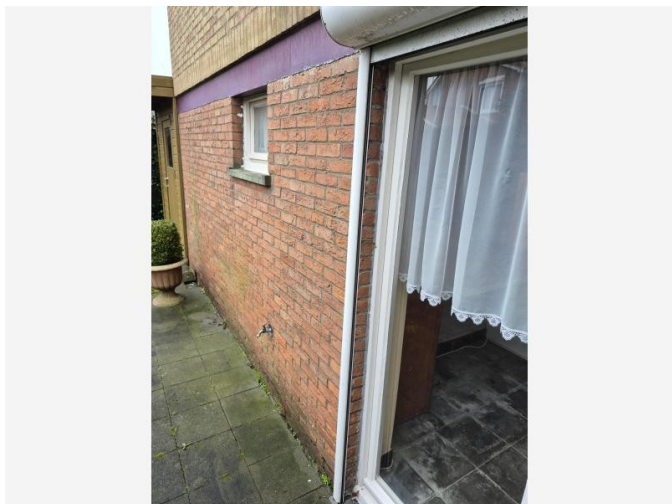
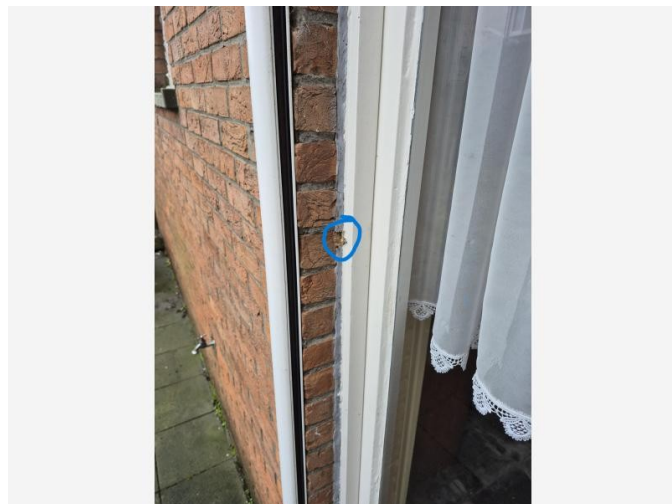
Het asbestmateriaal valt onder de mijlpaal van 2040.

| Eindbeoordeling materiaalrisico | Verhoogd materiaalrisico en/of verhoogde kans op vezelvrijgave |

| Gebondenheid | Categorie 1: hechtgebonden in oorsprong |
| Asbestsoort (vezeltype) | Alleen chrysotiel |
| Asbestconcentratie | Laag (< 50%) |
| Afschermingsgraad van het gehele materiaal | Geheel of deels vrij aan de buitenlucht |
| Toestand van het materiaal | Matig beschadigd, matig verweerd |

| # | Type | Referentie | Resultaat |
|---|---|---|---|
| 1.1 | Mengmonster | MM6 | Chrysotiel |

- Zorg voor een veilig beheer. Vermijd het beschadigen van het asbestmateriaal. Controleer de toestand jaarlijks op wijzigingen.
- Verwijder dit asbestmateriaal zo snel mogelijk. Volg de toestand goed op.

- Eenvoudige handelingen: mag via doe-het-zelf of door werknemer(s) met opleidingsattest eenvoudige handelingen
- Gebruik persoonlijk beschermingsmiddelen: draag een halfgelaatsmasker (FFP3), een beschermend overall, handschoenen.
- Voorkom stofvorming: Bevochtig de kit tijdens het werk continu met water om het vrijkomen van asbestvezels te minimaliseren.
- Gebruik alleen handgereedschap: Gebruik geen mechanische gereedschappen zoals een boormachine of slijptol, omdat deze vezels kunnen losmaken. Gebruik schroevendraaiers of een handzaag voor het losmaken van de kit.

- Verpak het afval: Verpak het asbesthoudende materiaal in speciale voor geschikte asbestzakken. Voorkom dat het wordt gebroken of beschadigd.

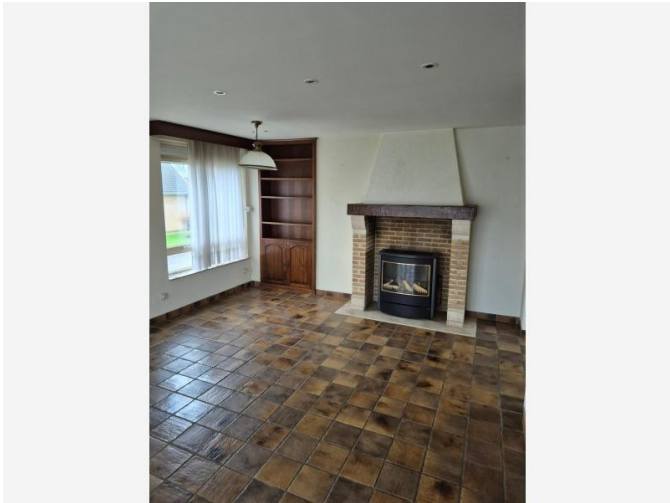
**Reden:** Het onderzoek kan niet uitgevoerd worden binnen de bepalingen van de Welzijnswet

**Uitleg van de asbestdeskundige:** Onmogelijk om de afvoerbuizen te zien, enkel door destructief werk kan dit bezichtigd worden.

De afvoerbuizen kunnen asbesthoudend zijn.

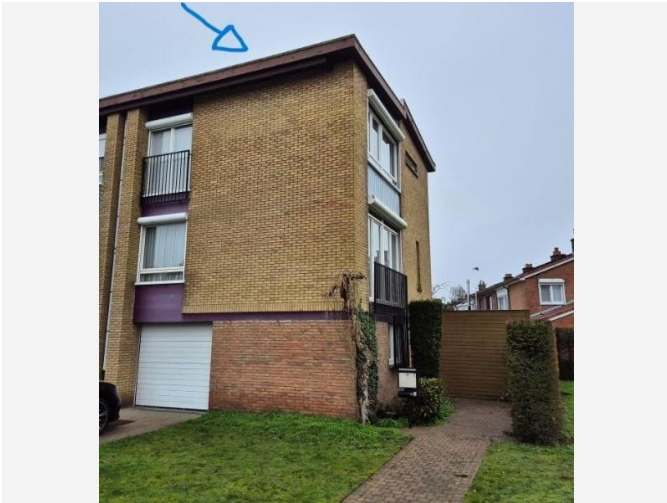
**Reden:** Het te onderzoeken materiaal situeert zich hoger dan 3,50 m te rekenen vanaf een veilige ondergrond

**Uitleg van de asbestdeskundige:** Onmogelijk om het platte dak te inspecteren.

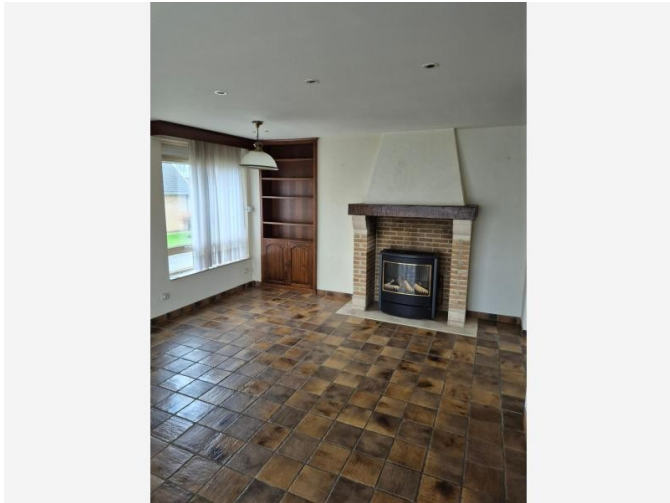
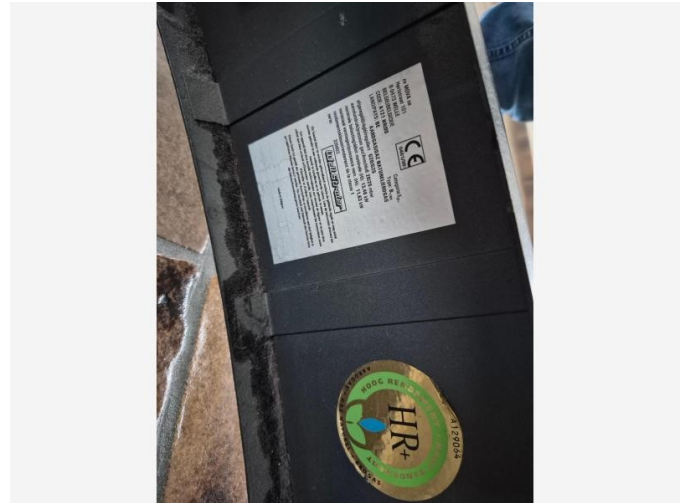
De afdichtingskoord is glimmend, niet asbestverdacht.

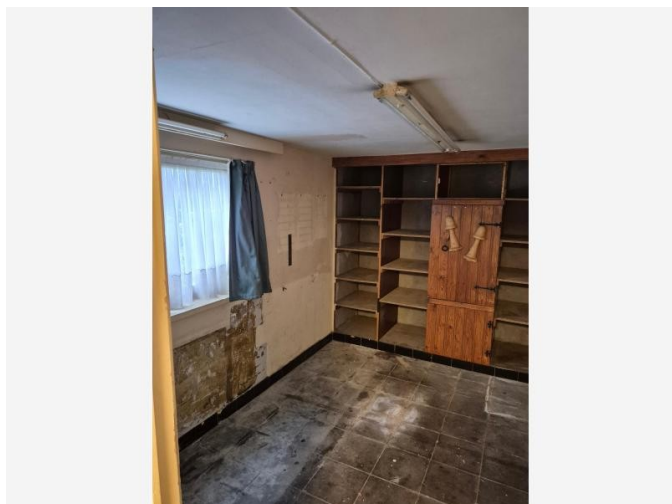
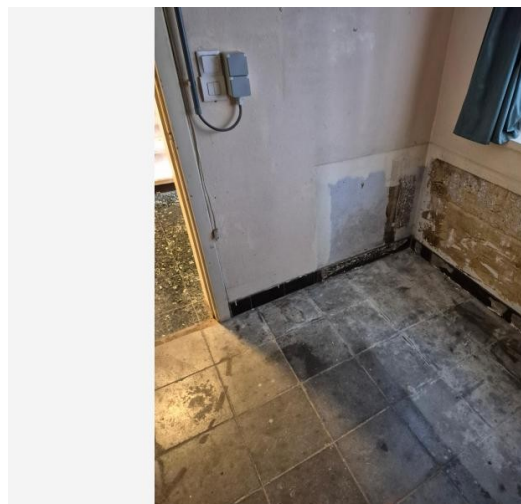
De (zwarte) lijm om plinten te plakken kan asbesthoudend zijn.

Hou rekening met uw PBM, indien er lijm aanwezig is.

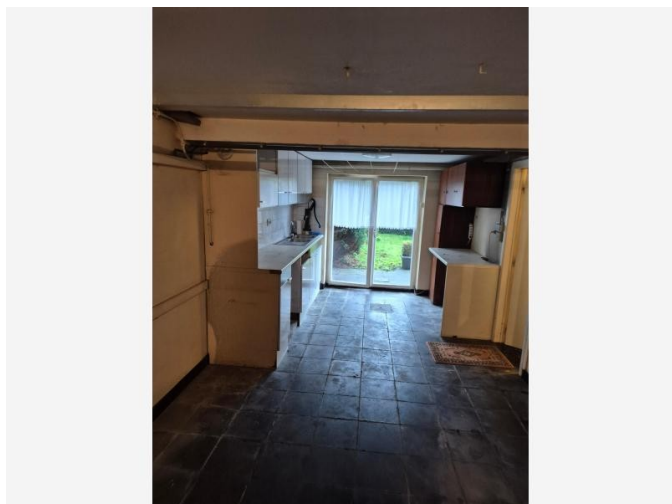
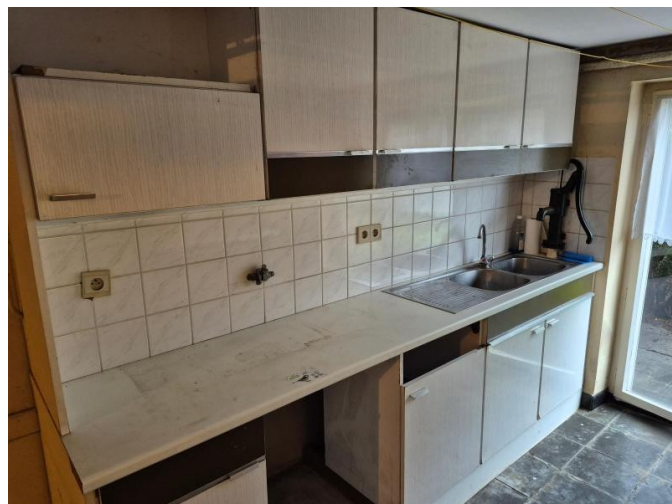
De (zwarte) lijm om tegels te plakken kan asbesthoudend zijn.

Hou rekening met uw PBM, indien er lijm aanwezig is.

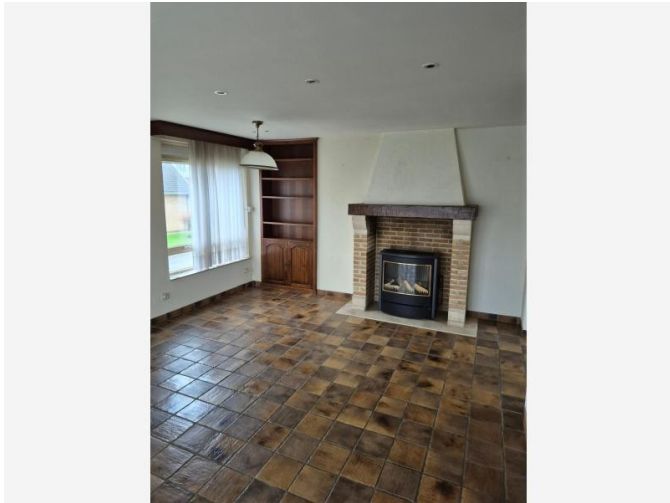
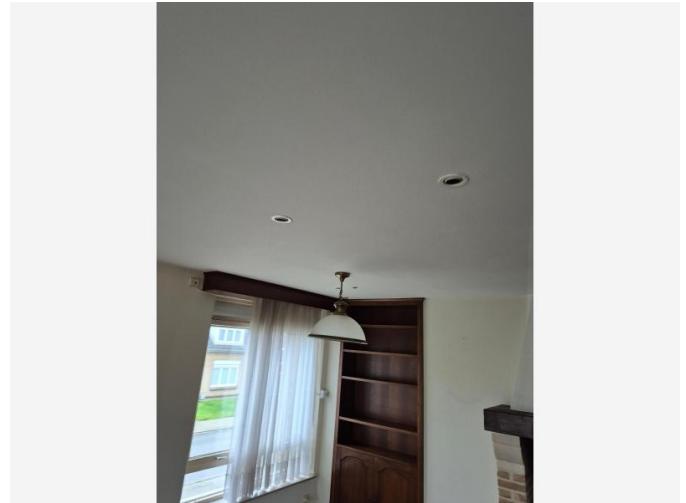
Deze valse plafonds zijn niet asbestverdacht.

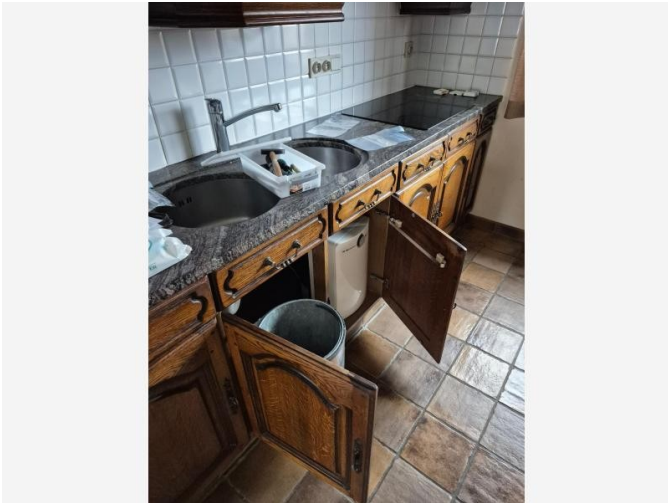
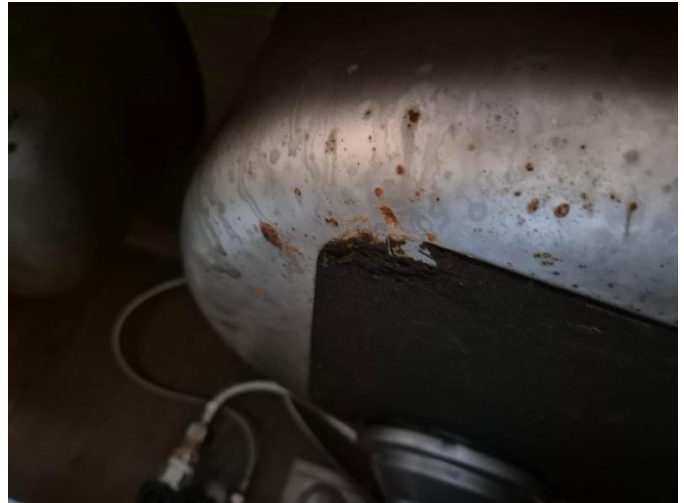
## Fiche 8: teerlaag (spiegelbak keuken 2 )

Geen asbest

| # | Type | Referentie | Resultaat |
|---|---|---|---|
| 8.1 | Puntmonster | MM5 | Geen asbest |

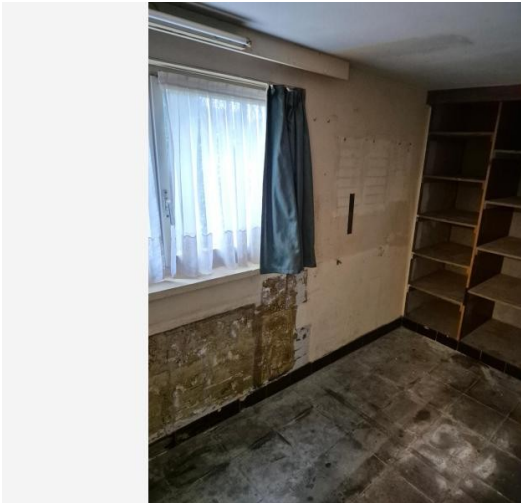
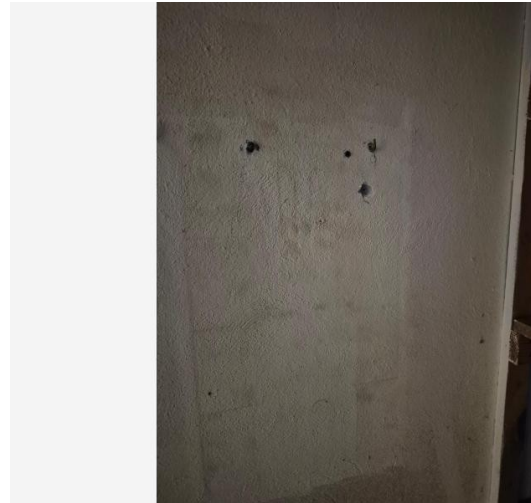
## Fiche 9: cementering (muren)

Geen asbest

| # | Type | Referentie | Resultaat |
|---|---|---|---|
| 9.1 | Mengmonster | MM3 | Geen asbest |

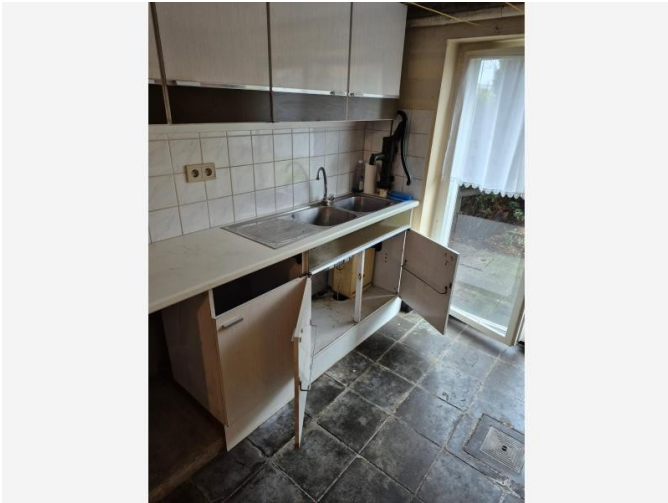
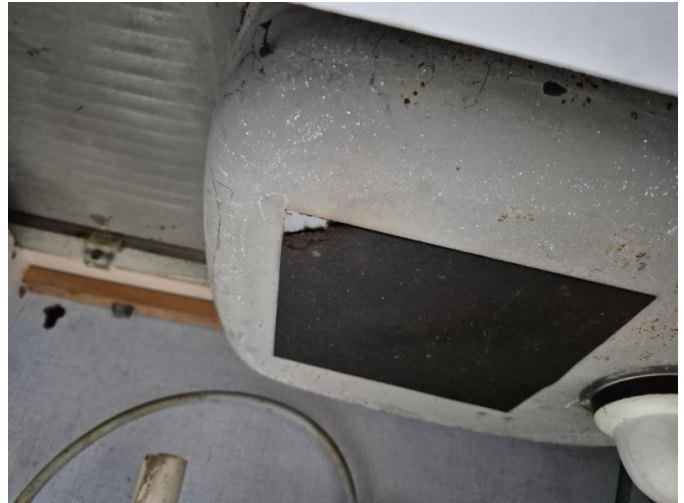
Geen asbest

| # | Type | Referentie | Resultaat |
|---|---|---|---|
| 10.1 | Puntmonster | MM4 | Geen asbest |

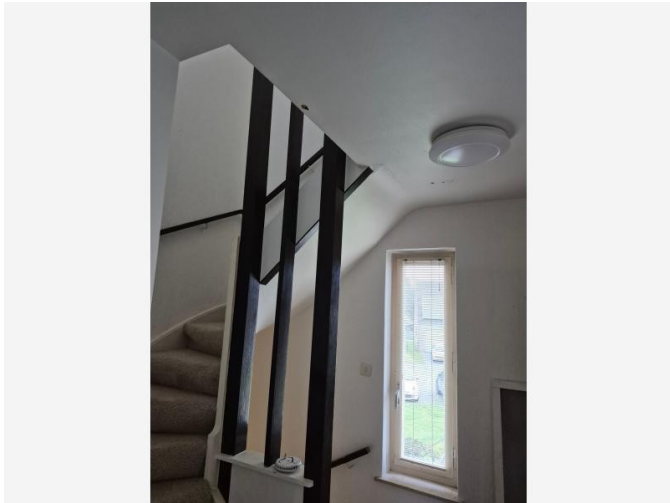
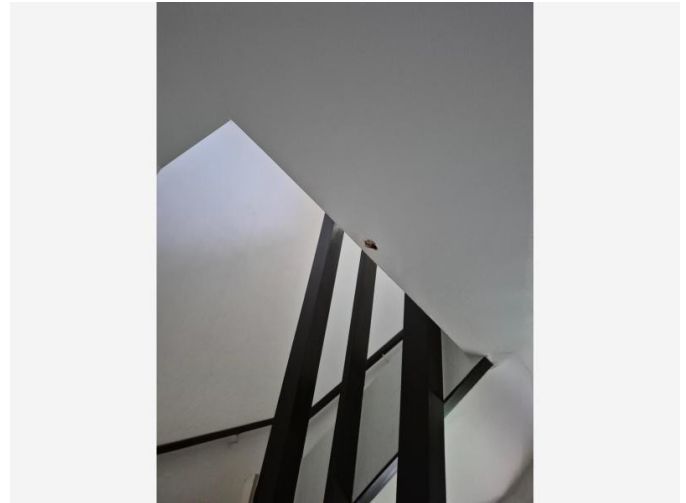
## Fiche 11: PW (plafonds)

Geen asbest

| # | Type | Referentie | Resultaat |
|---|---|---|---|
| 11.1 | Mengmonster | MM2 | Geen asbest |

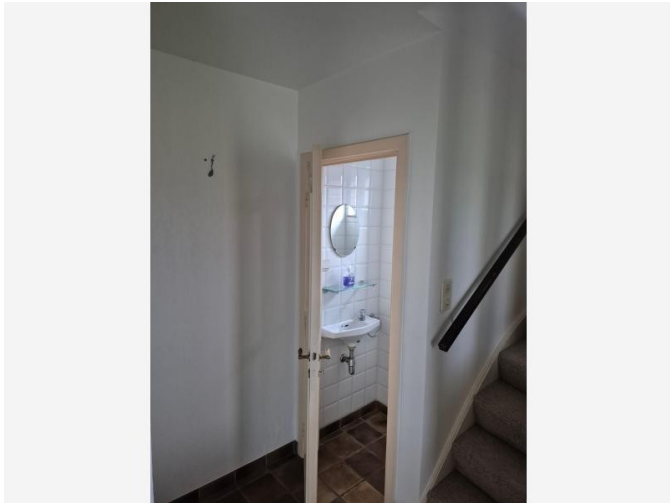
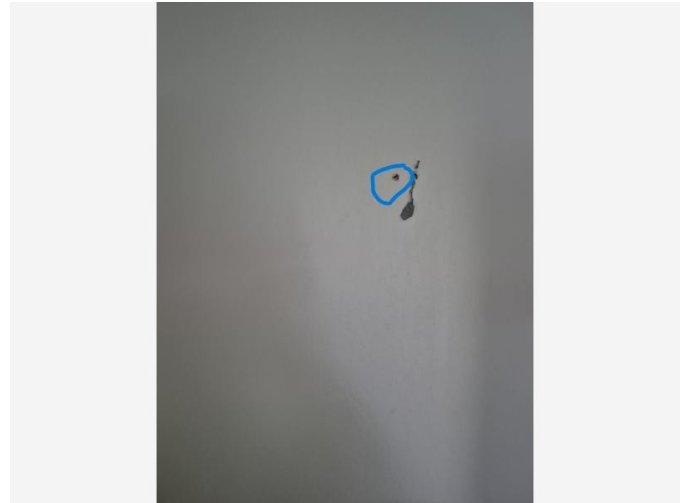
## Fiche 12: PW (muren)

Geen asbest

| # | Type | Referentie | Resultaat |
|---|---|---|---|
| 12.1 | Mengmonster | MM1 | Geen asbest |

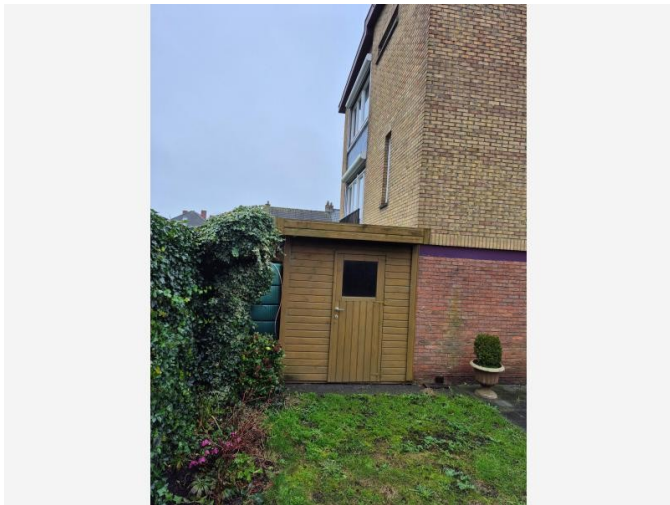
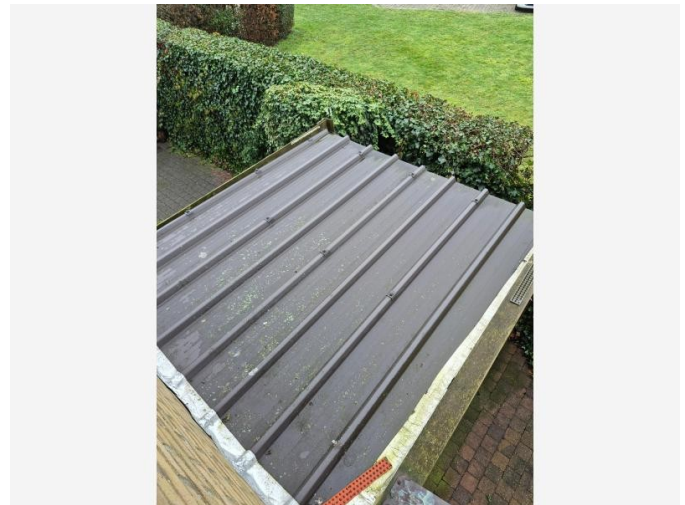
### Fiche 13: sandwichpaneel (tuinhuis)

| Beschrijving | Notitie | Terug te vinden op plannen |
|---|---|---|
| Fiche 13: sandwichpaneel (tuinhuis) | Deze sandwichpaneel is niet asbestverdacht. | Plan 1.4: gelijkvloers kopie |
