# Asbestinventarisatetest

Rembrandtlaan 1, 8820 Torhout

Attestnummer : 20260302-000326.000

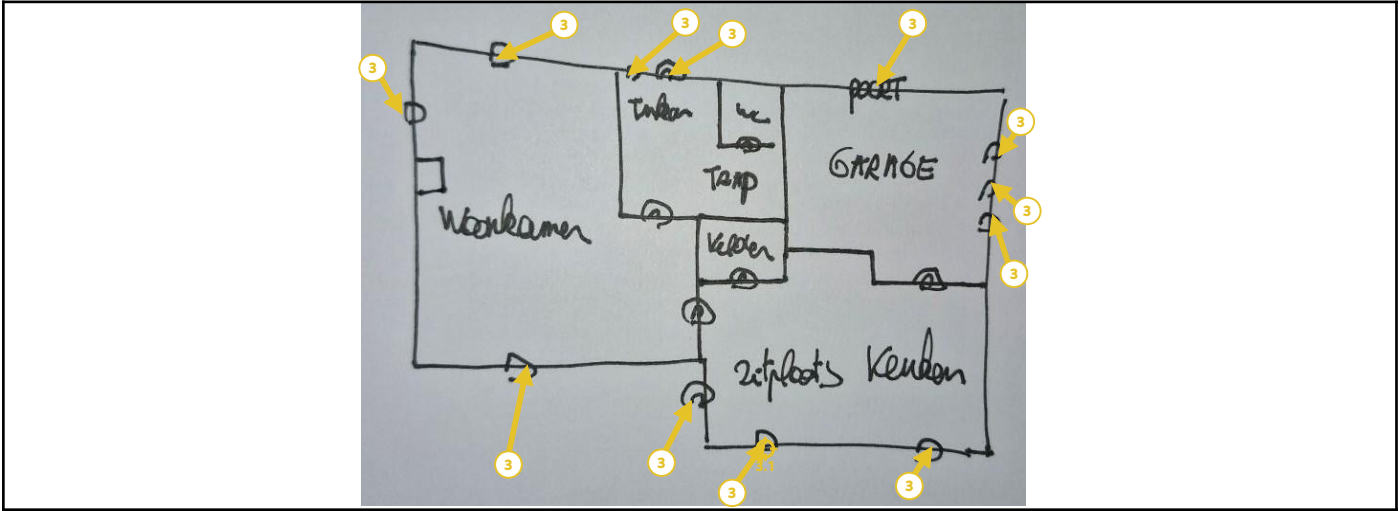
### Plan 1.3: gelijkvloers kopie kopie

| Beschrijving | Type | Actie |
|---|---|---|
| 3. mastiek (ramen) | Asbestmateriaal | Zorgvuldig beheren |
| 3.1 Code: MM4 | Puntmonster | - |

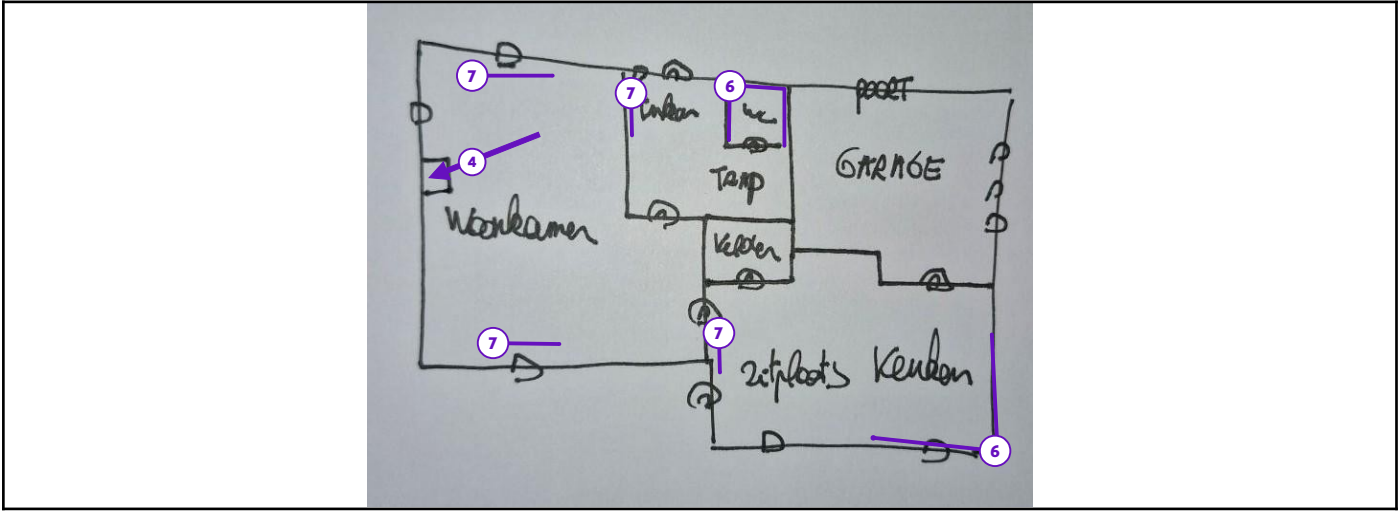
# Plan 1.4: gelijkvloers kopie kopie kopie

| Beschrijving | Type | Actie |
|---|---|---|
| 4. Materialen van rookgaskanalen | Beperking | - |
| 6. wandtegels ( zwarte lijm) | Advies | - |
| 7. elektrische convectoren / grondconvector | Advies | - |

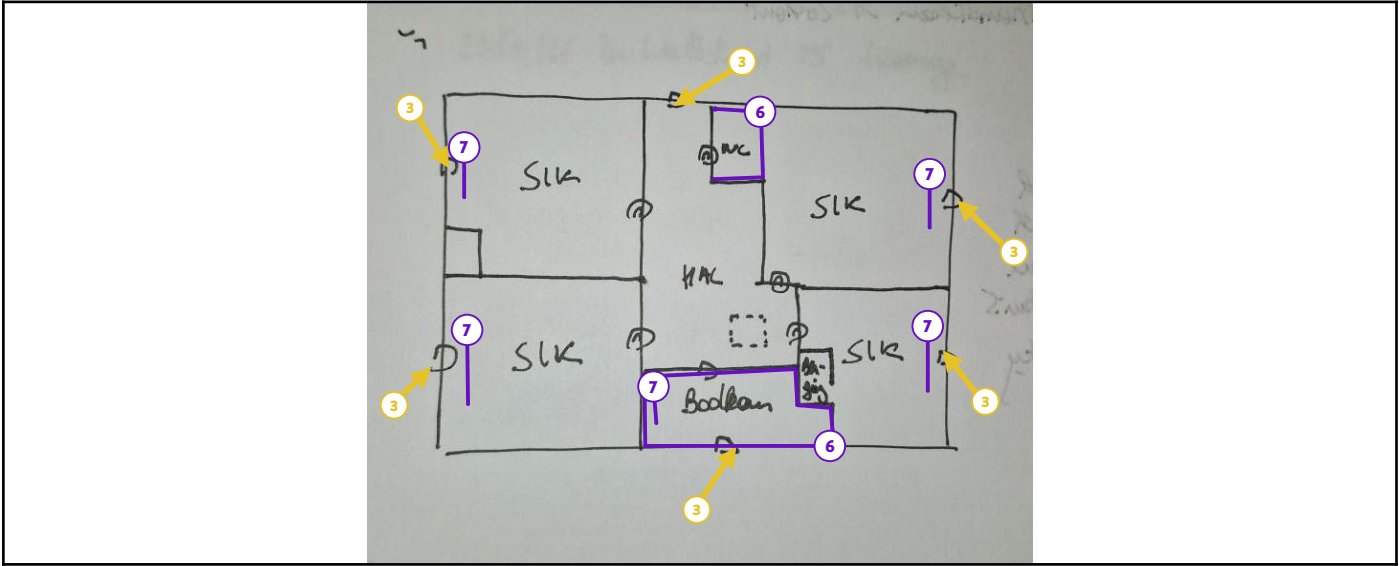
# Plan 1.7: 1ste verdieping kopie

| Beschrijving | Type | Actie |
|---|---|---|
| 3. mastiek (ramen) | Asbestmateriaal | Zorgvuldig beheren |
| 6. wandtegels ( zwarte lijm) | Advies | - |
| 7. elektrische convectoren / grondconvector | Advies | - |

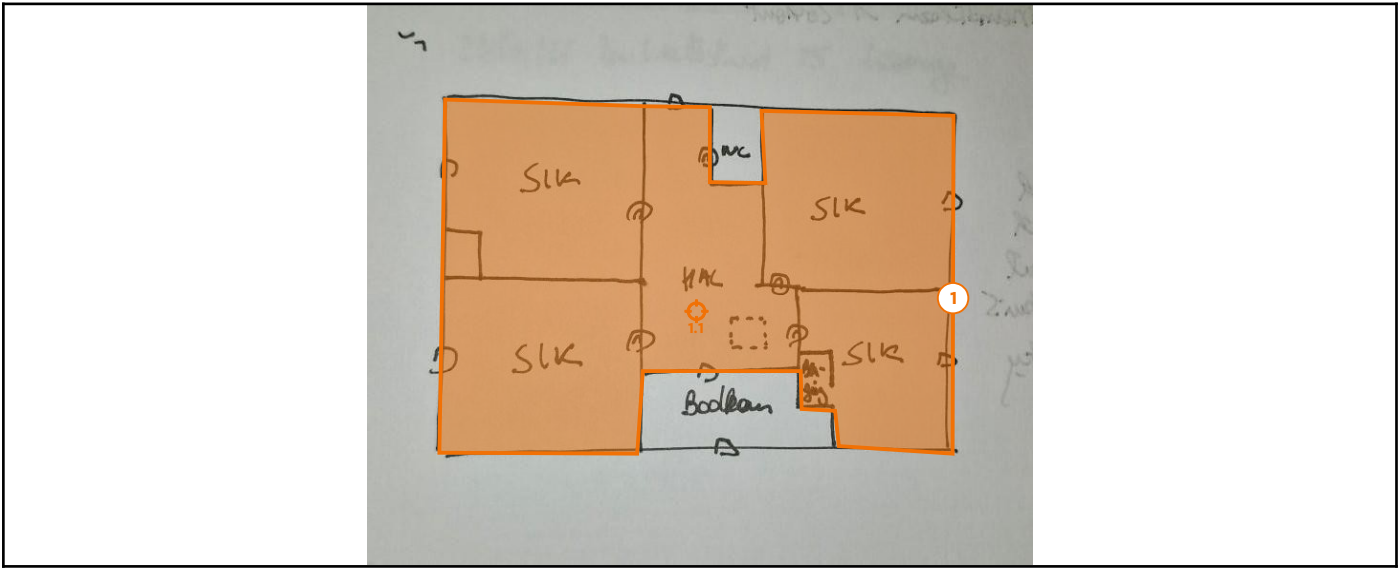
# Plan 1.8: 1ste verdieping kopie kopie

| Beschrijving | Type | Actie |
|---|---|---|
| 1. Vloerzeil | Asbestmateriaal | <a href="#">Verwijderen</a> |
| 1.1 Code: MM5 | Puntmonster | - |

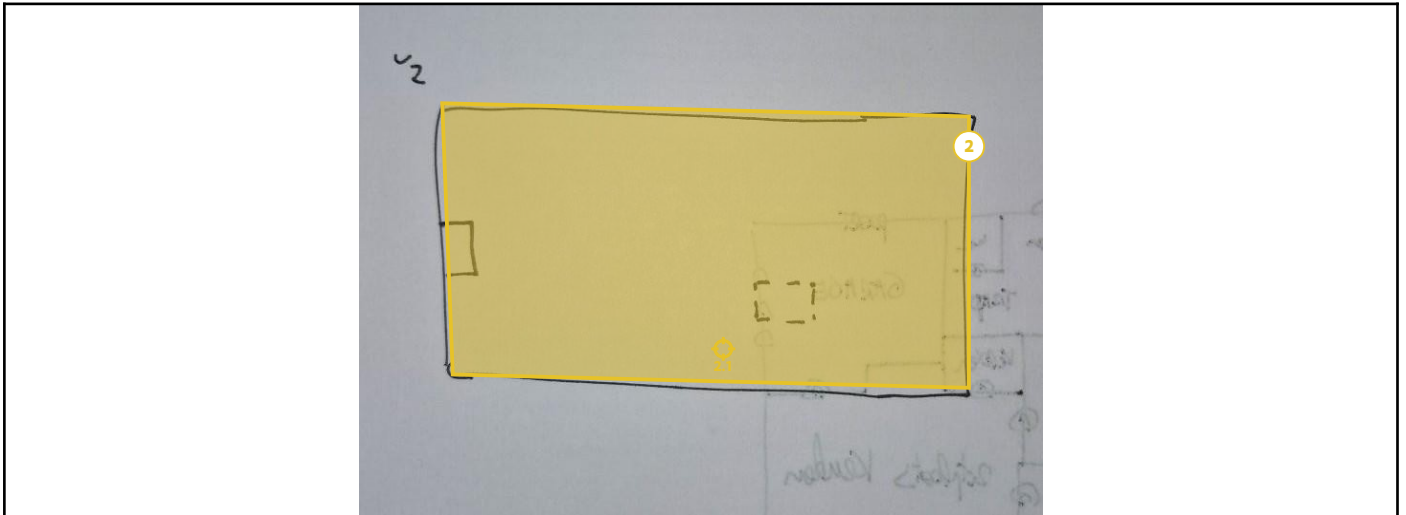
## Plan 1.10: 2de verdieping

| Beschrijving | Type | Actie |
|---|---|---|
| 2. Onderdak (zadeldak) | Asbestmateriaal | Zorgvuldig beheren |
| 2.1 Code: MM3 | Puntmonster | - |

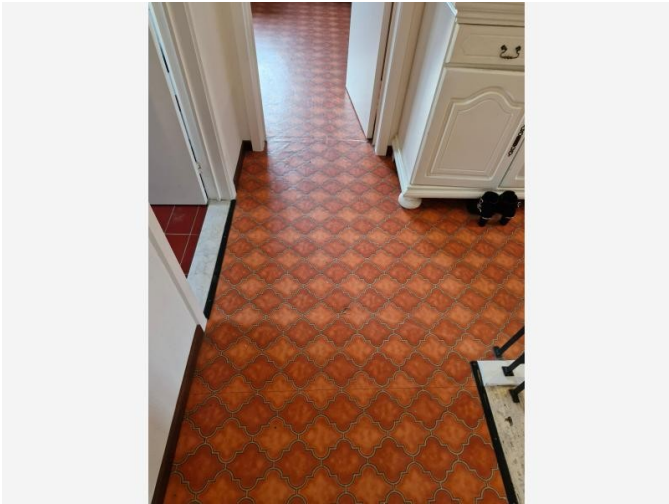
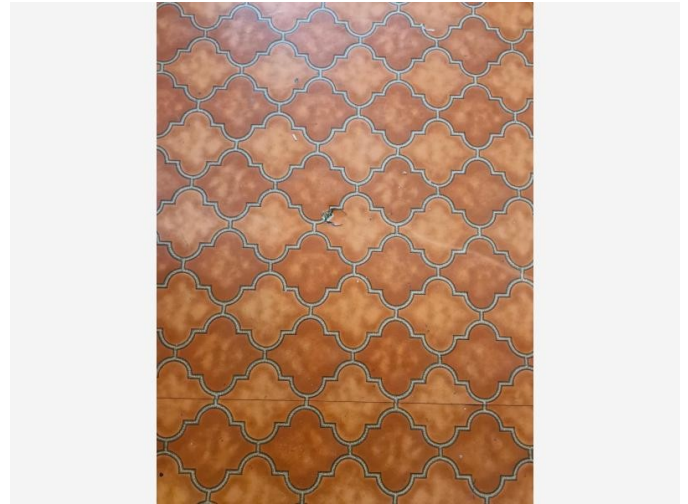
Het asbestmateriaal valt onder de mijlpaal van 2034.

| Eindbeoordeling materiaalisico | Verhoogd materiaalisico en/of verhoogde kans op vezelvrijgave |

| Gebondenheid | Categorie 2: niet-hechtgebonden met matrix |
| Asbestconcentratie | Hoog ( $\geq 50\%$ ) |
| Afschermingsgraad van het gehele materiaal | Geheel of deels (ook) vrij aan binnenluchtstromen |
| Toestand van het materiaal | Onbeschadigd, niet verweerd |

| # | Type | Referentie | Resultaat |
|---|---|---|---|
| 1.1 | Puntmonster | MM5 | Chrysotiel |

Verwijderen

- Zorg voor een veilig beheer. Vermijd het beschadigen van het asbestmateriaal. Controleer de toestand jaarlijks op wijzigingen.
- Verwijder dit asbestmateriaal zo snel mogelijk. Volg de toestand goed op.

- Hermetische zone (erkend asbestverwijderaar)
  - Professionele hulp inschakelen: Schakel een erkende asbestverwijderaar in. Dit is een niet-hechtgebonden asbesttoepassing. Dit kan enkel verwijderd worden in een hermetische zone.
  - Risico op breuk vermijden: Breek of zaag het vloerzeil niet.
  - Verwijdering : deze gebeurt in een hermetische zone, hierbij wordt de lijm + vloerzeil verwijderd. De lijm wordt van de bodem geschuurd, dit zorgt voor enorm veel vezelverspreiding.

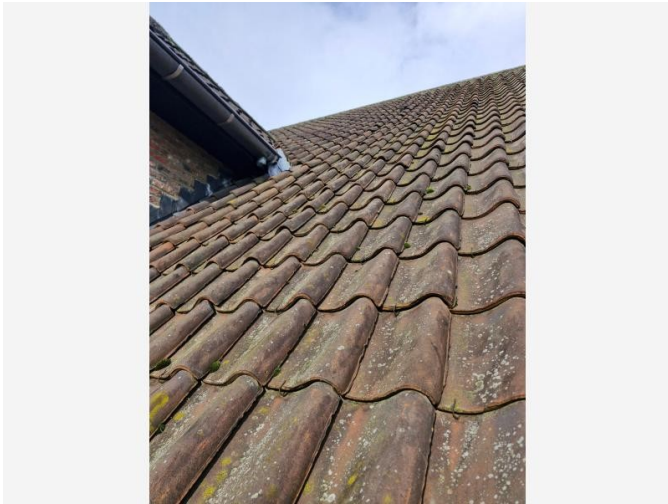
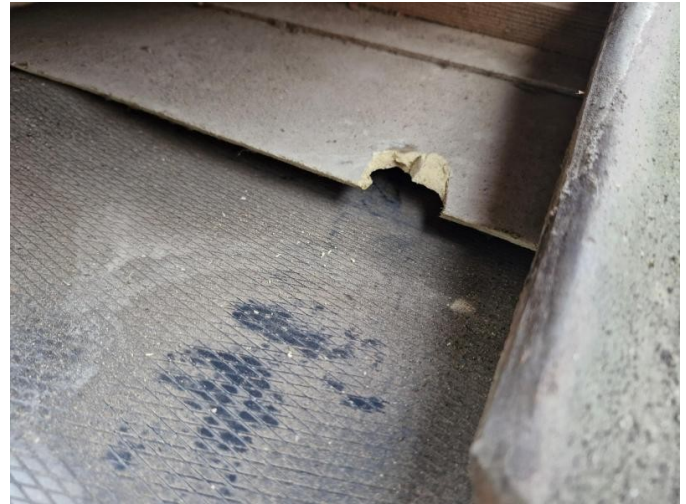
Het asbestmateriaal valt onder de mijlpaal van 2040.

| Eindbeoordeling materiaalarisico | Zeer laag materiaalarisico en/of zeer lage kans op vezelvrijgave |

| Gebondenheid | Categorie 1: hechtgebonden in oorsprong |
| Asbestconcentratie | Laag (< 50%) |
| Toestand van het materiaal | Onbeschadigd, niet verweerd |

| # | Type | Referentie | Resultaat |
|---|---|---|---|
| 2.1 | Puntmonster | MM3 | Chrysotiel |

Zorgvuldig beheren

- Zorg voor een veilig beheer. Vermijd het beschadigen van het asbestmateriaal. Controleer de toestand jaarlijks op wijzigingen.

- Eenvoudige handelingen: mag via doe-het-zelf of door werknemer(s) met opleidingsattest eenvoudige handelingen  
Tijdens de verwijdering
  - Asbest intact houden: De cementplaten mogen niet worden gebroken of beschadigd. De verwijdering gebeurt handmatig, zonder te zagen, breken of slijpen, om vezelvrijzetting te voorkomen.
  - Waterverneveling: Waternevel kan worden gebruikt om de verspreiding van vezels te beperken.
  - PBM's : Beschermende kleding, handschoenen en halfgelaatsmasker (FFP3).
  - Reinigen: Werkmateriaal, ladders en de onderliggende balken moeten na de werkzaamheden worden schoongemaakt met vochtige, wegwerpbare doeken.

- Afval verpakken: Al het asbestafval moet dubbel worden verpakt in speciale asbestzakken.
- Afvoeren: Het dubbel verpakte afval moet veilig worden afgevoerd naar een containerpark of opgehaald worden door een gespecialiseerde ophaler.
- Opkuisen en douchen: Alle gebruikte doeken, de beschermende kleding en de verpakkingsmaterialen moeten samen met het asbestafval worden verwerkt. Na het verwijderen van de beschermende kleding moet er onmiddellijk worden gedoucht.

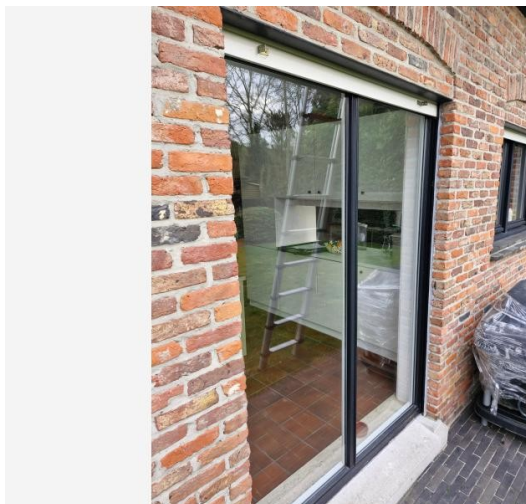
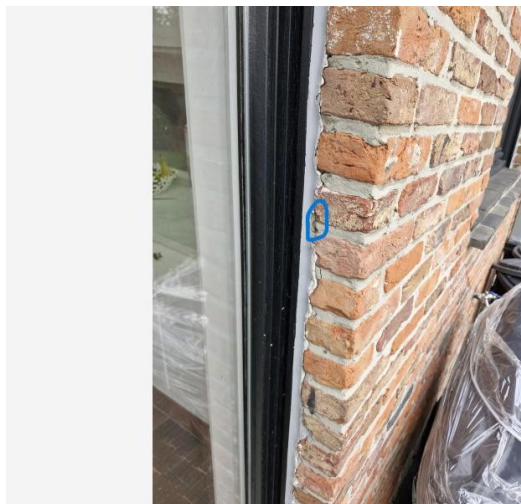
Het asbestmateriaal valt onder de mijlpaal van 2040.

| Eindbeoordeling materiaalrisico | Laag materiaalrisico en/of verlaagde kans op vezelvrijgave |

| Toestand van het materiaal | Licht beschadigd, licht verweerd. Intact calciumsilicaatmateriaal of categorie III 'gebondenheid' |

| # | Type | Referentie | Resultaat |
|---|---|---|---|
| 3.1 | Puntmonster | MM4 | Chrysotiel |

Zorgvuldig beheren

- Zorg voor een veilig beheer. Vermijd het beschadigen van het asbestmateriaal. Controleer de toestand jaarlijks op wijzigingen.

- Eenvoudige handelingen: mag via doe-het-zelf of door werknemer(s) met opleidingsattest eenvoudige handelingen
  - Gebruik persoonlijk beschermingsmiddelen: draag een halfgelaatsmasker (FFP3), een beschermend overall, handschoenen.
  - Voorkom stofvorming: Bevochtig de kit tijdens het werk continu met water om het vrijkomen van asbestvezels te minimaliseren.
  - Gebruik alleen handgereedschap: Gebruik geen mechanische gereedschappen zoals een boormachine of slijptol, omdat deze vezels kunnen losmaken. Gebruik schroevendraaiers of een handzaag voor het losmaken van de kit.
  - Verpak het afval: Verpak het asbesthoudende materiaal in speciale voor geschikte asbestzakken. Voorkom

dat het wordt gebroken of beschadigd.

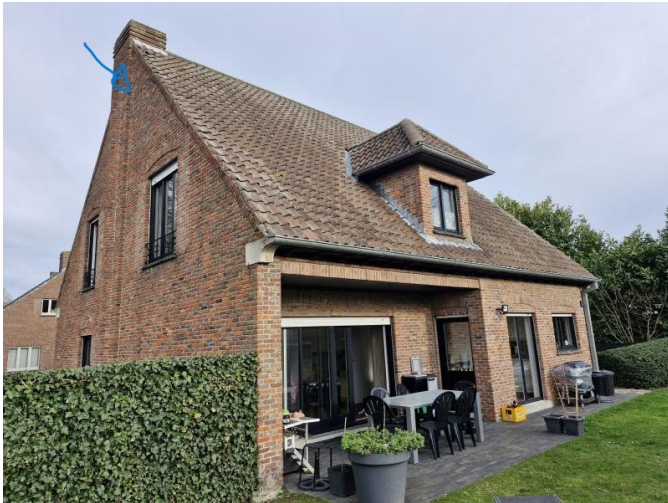
Situeringsfoto

**Reden:** Het onderzoek kan niet uitgevoerd worden binnen de bepalingen van de Welzijnswet

**Uitleg van de asbestdeskundige:** Onmogelijk om de afvoerbuizen te zien, enkel door destructief werk kan dit bezichtigd worden.

De afvoerbuizen kunnen asbesthoudend zijn.

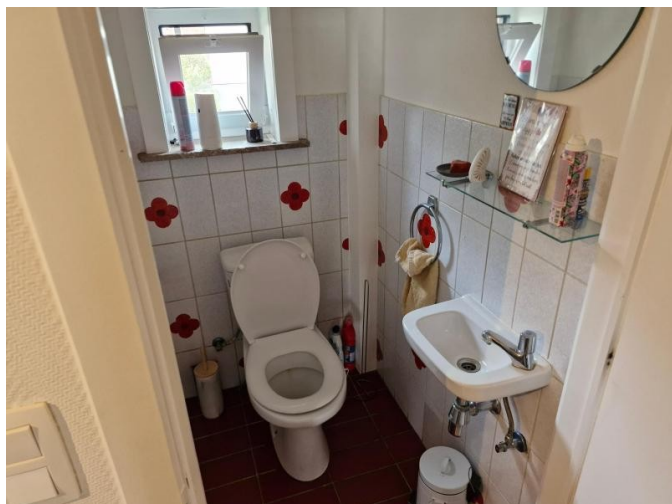
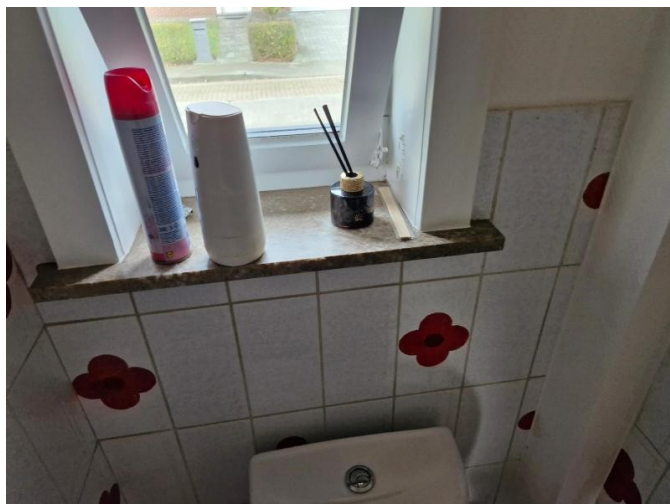
De (zwarte) lijm om tegels te plakken kan asbesthoudend zijn.

Hou rekening met uw PBM, indien er lijm aanwezig is.

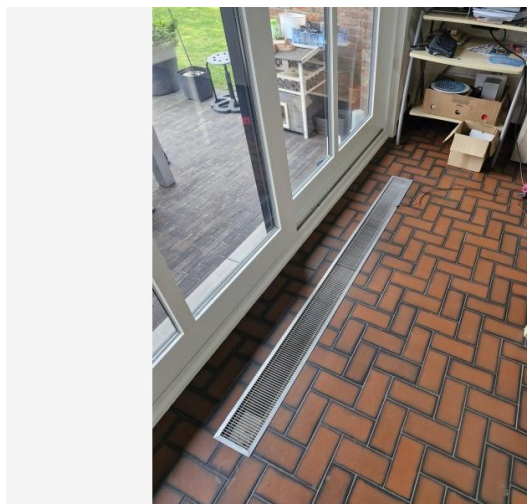
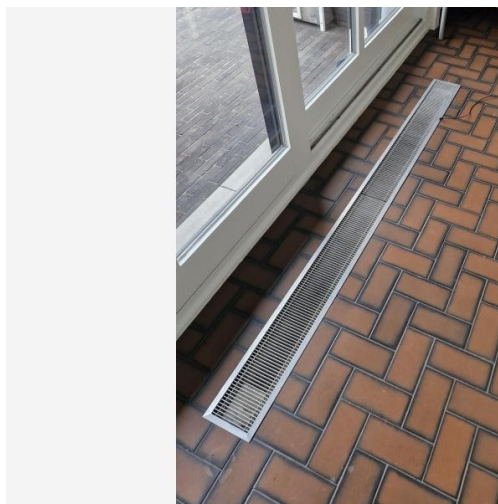
Het verwarmingselement kan asbesthoudend materialen bevatten binnenin de behuizing. ( Koorden, dichtingen, ... )

Hou rekening met PBM bij verwijdering.
