Asbestinventarisatetest

Latemdreef 45, 9630 Zwalm

Attestnummer : 20250728-000148.000

Niet-asbestveilig

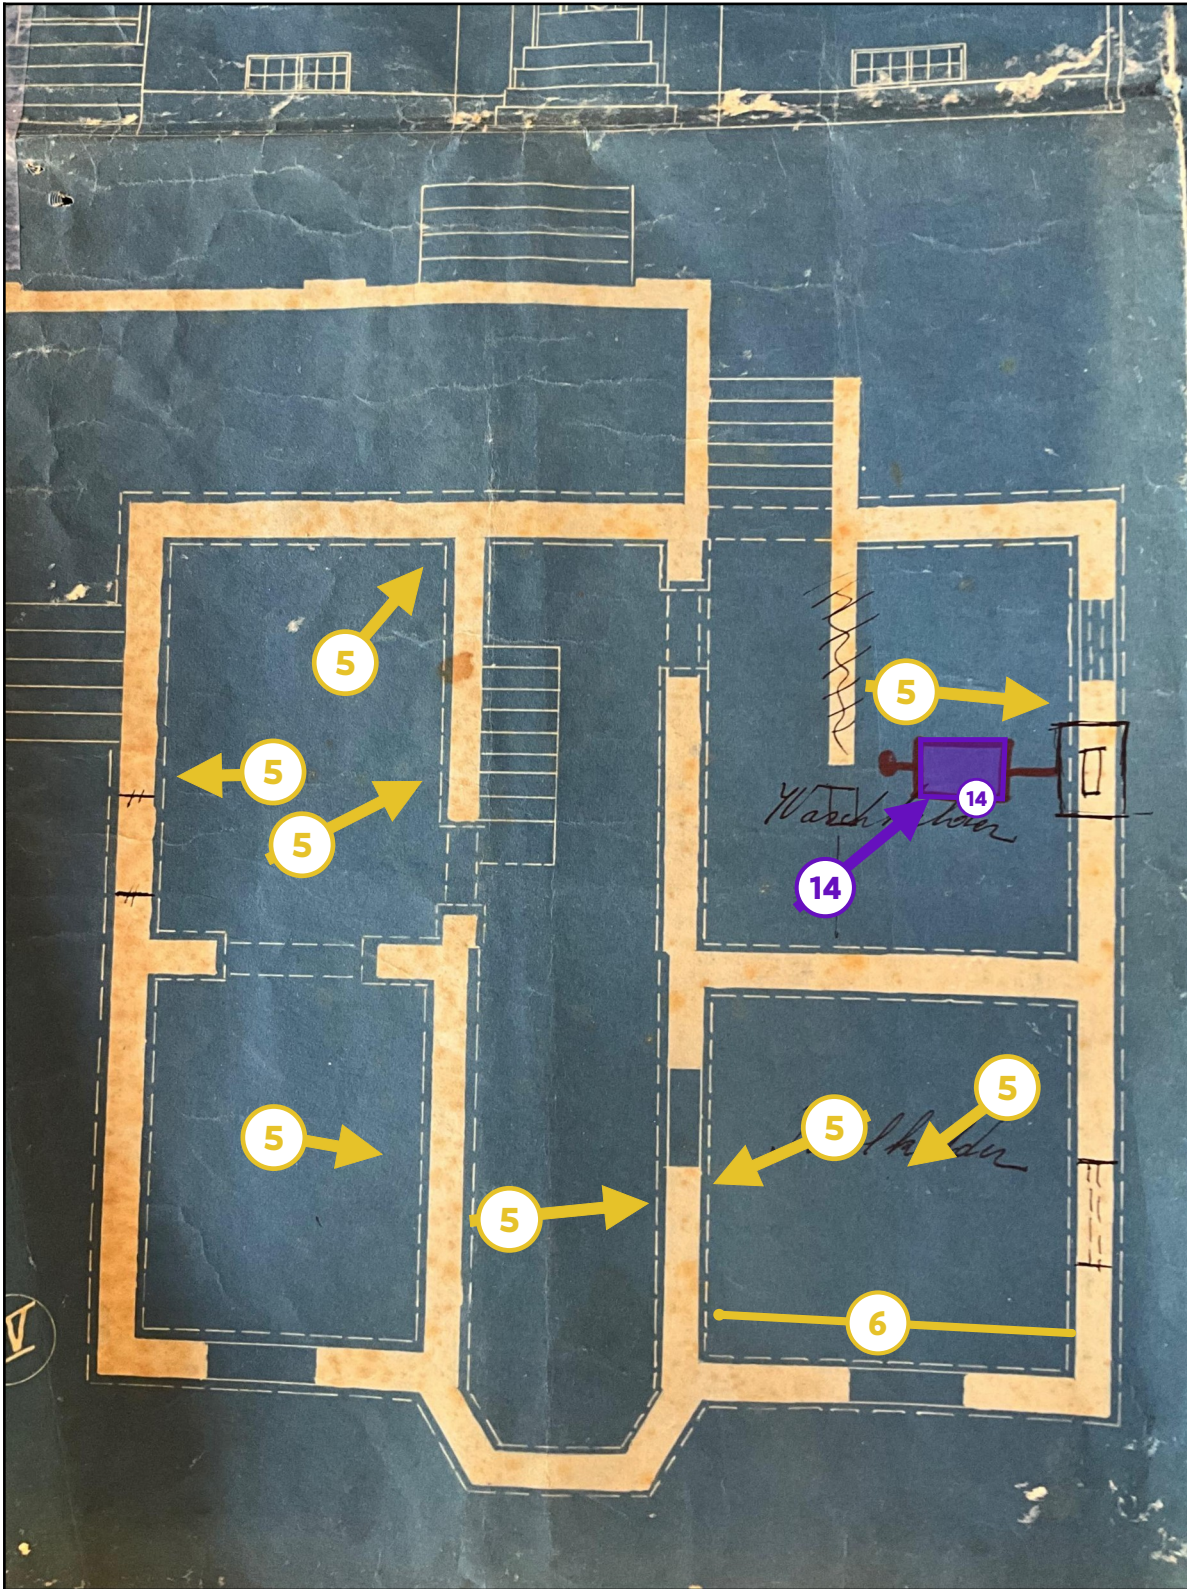
Plan 1.4: Kelder

5. Bakeliet toep.(schakelaars-stopcontact- verdeeldozen-radiatorknoppen	Asbestmateriaal	Zorgvuldig beheren
6. AC afvoerbuIs	Asbestmateriaal	Zorgvuldig beheren
14. Cv ketel	Advies	-

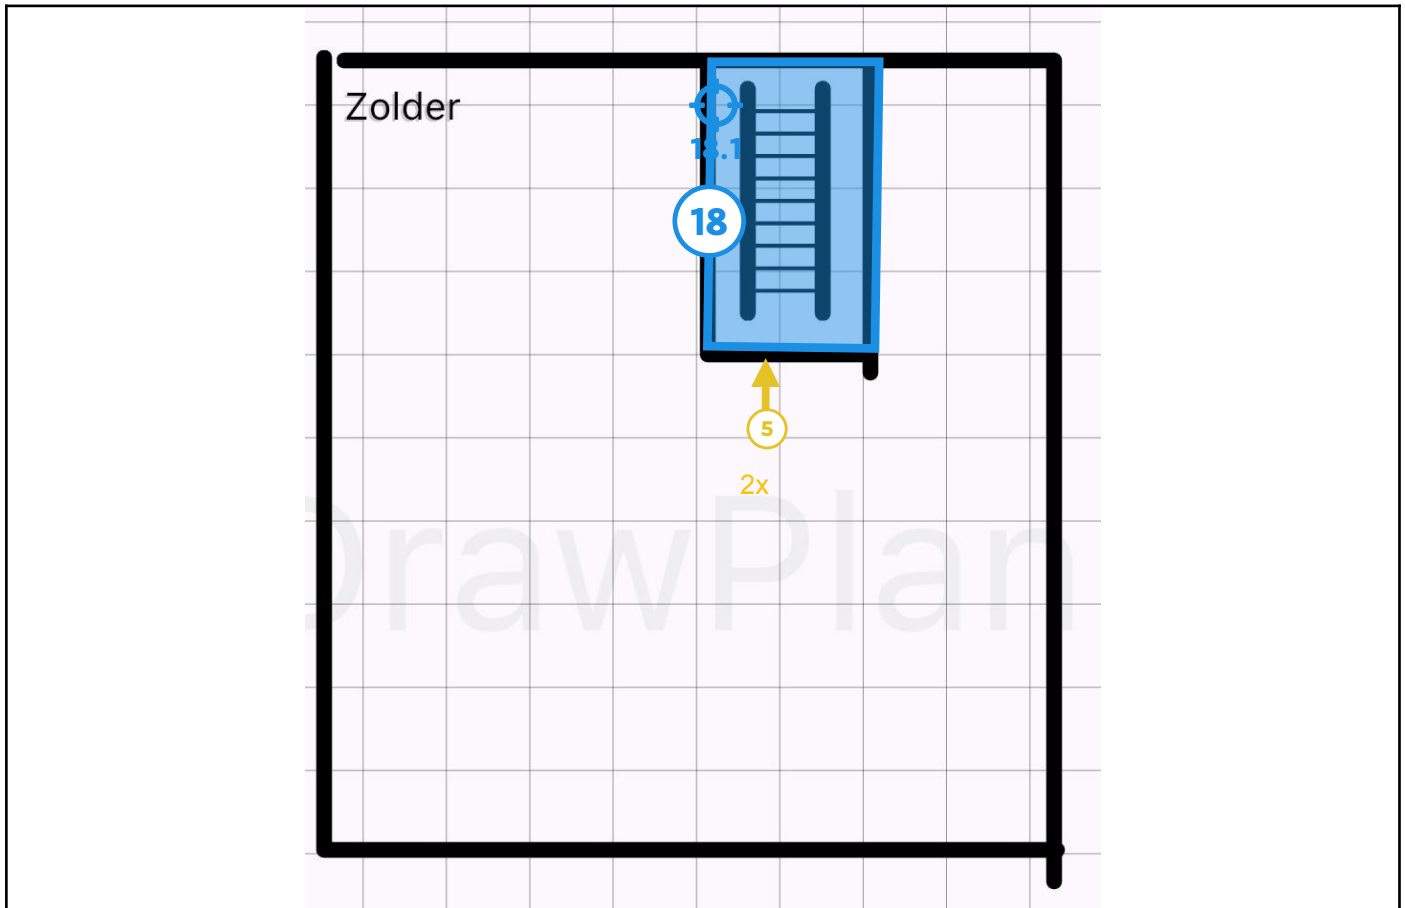
Plan 1.5: Zolder

Beschrijving	Type	Actie
5. Bakeliet toep.(schakelaars-stopcontact.-verdeel dozen-radiatorknoppen)	Asbestmateriaal	Zorgvuldig beheren
18. Plafondpleister	Geen asbest	-
18.1 Code: 02	Mengmonster	-

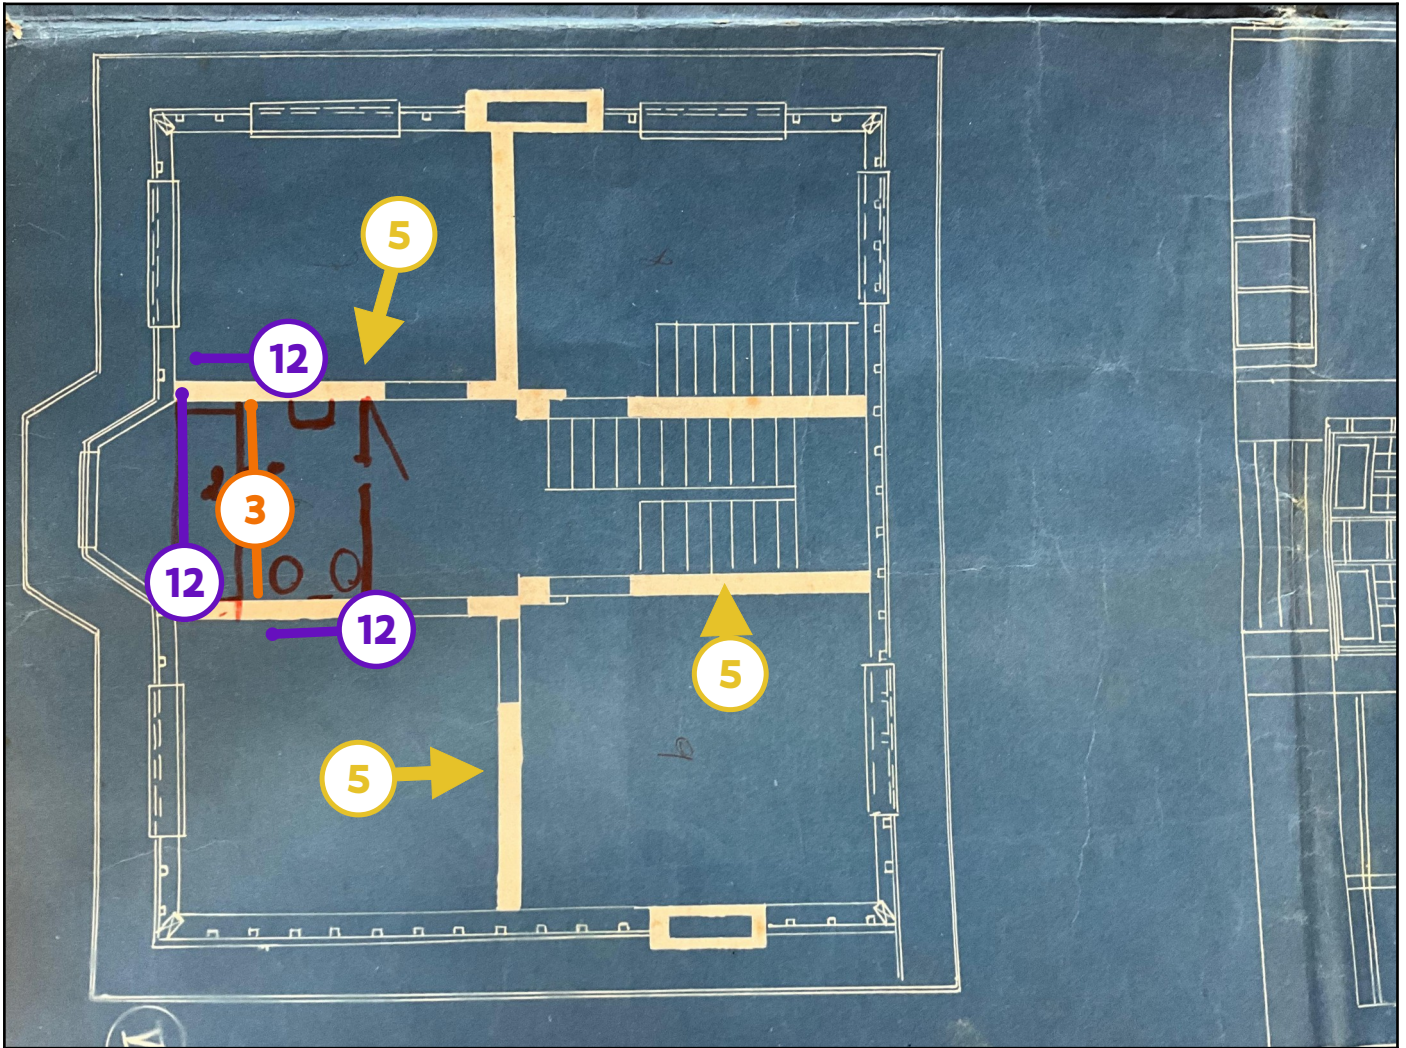
Plan 1.6: Vd1

Beschrijving	Type	Actie
3. Badplaat cement	Asbestmateriaal	Verwijderen
5. Bakeliet toep.(schakelaars-stopcontact- verdeel dozen-radiator knoppen	Asbestmateriaal	Zorgvuldig beheren
12. Tegellijm niet zichtbaar	Advies	-

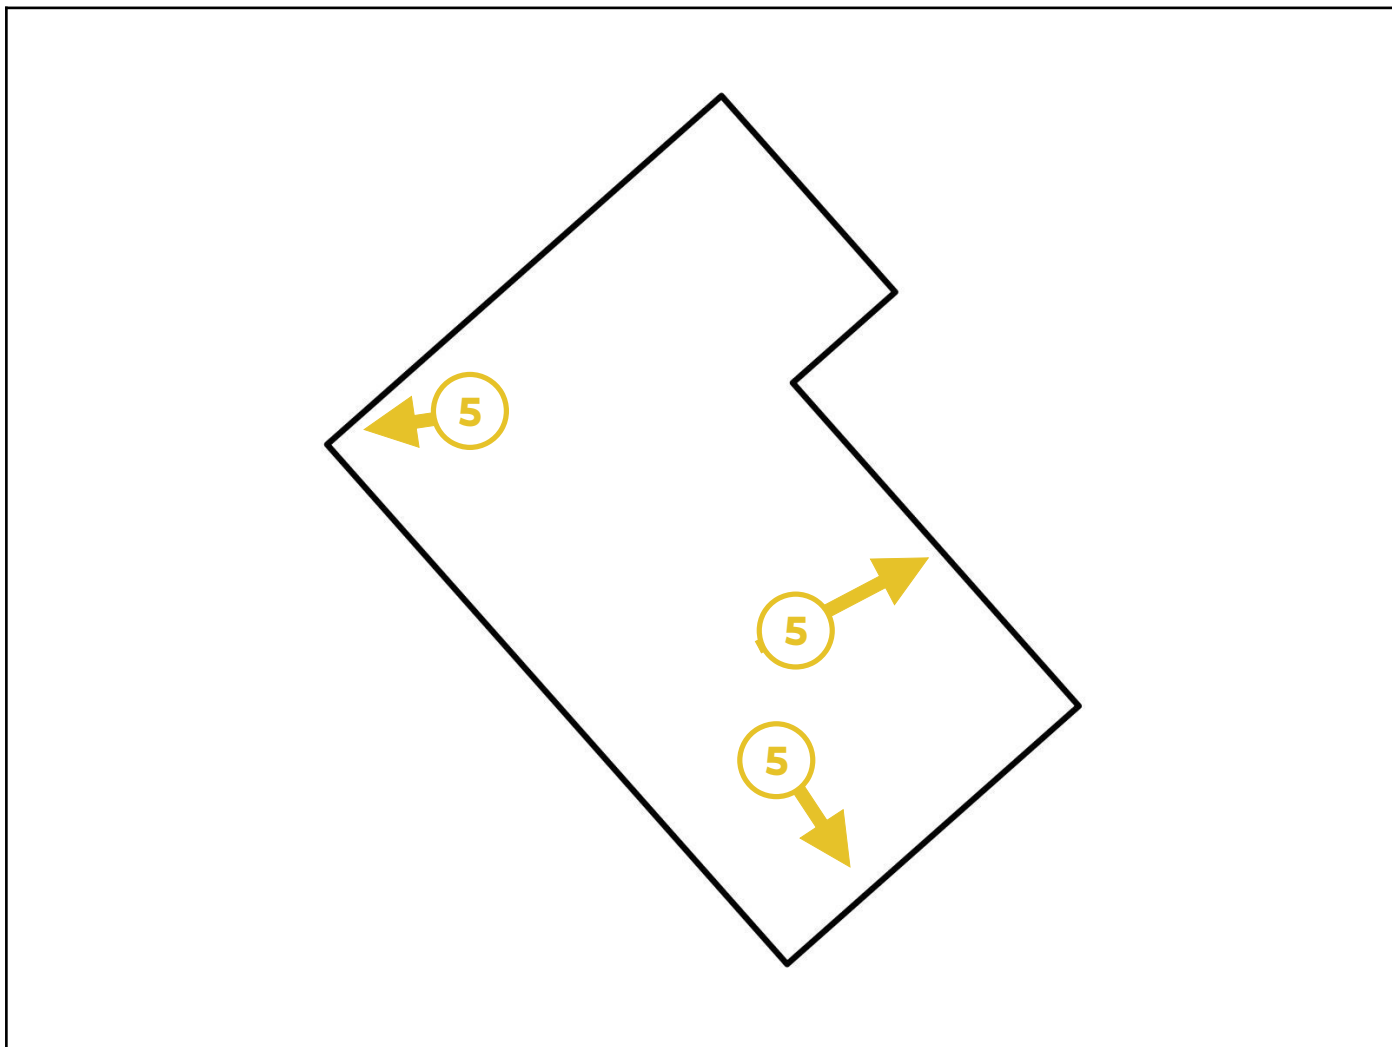
Plan 2.1: Garage plan

Beschrijving	Type	Actie
5. Bakeliet toep.(schakelaars-stopcontact-verdeeldozen-radiatorknoppen	Asbestmateriaal	Zorgvuldig beheren

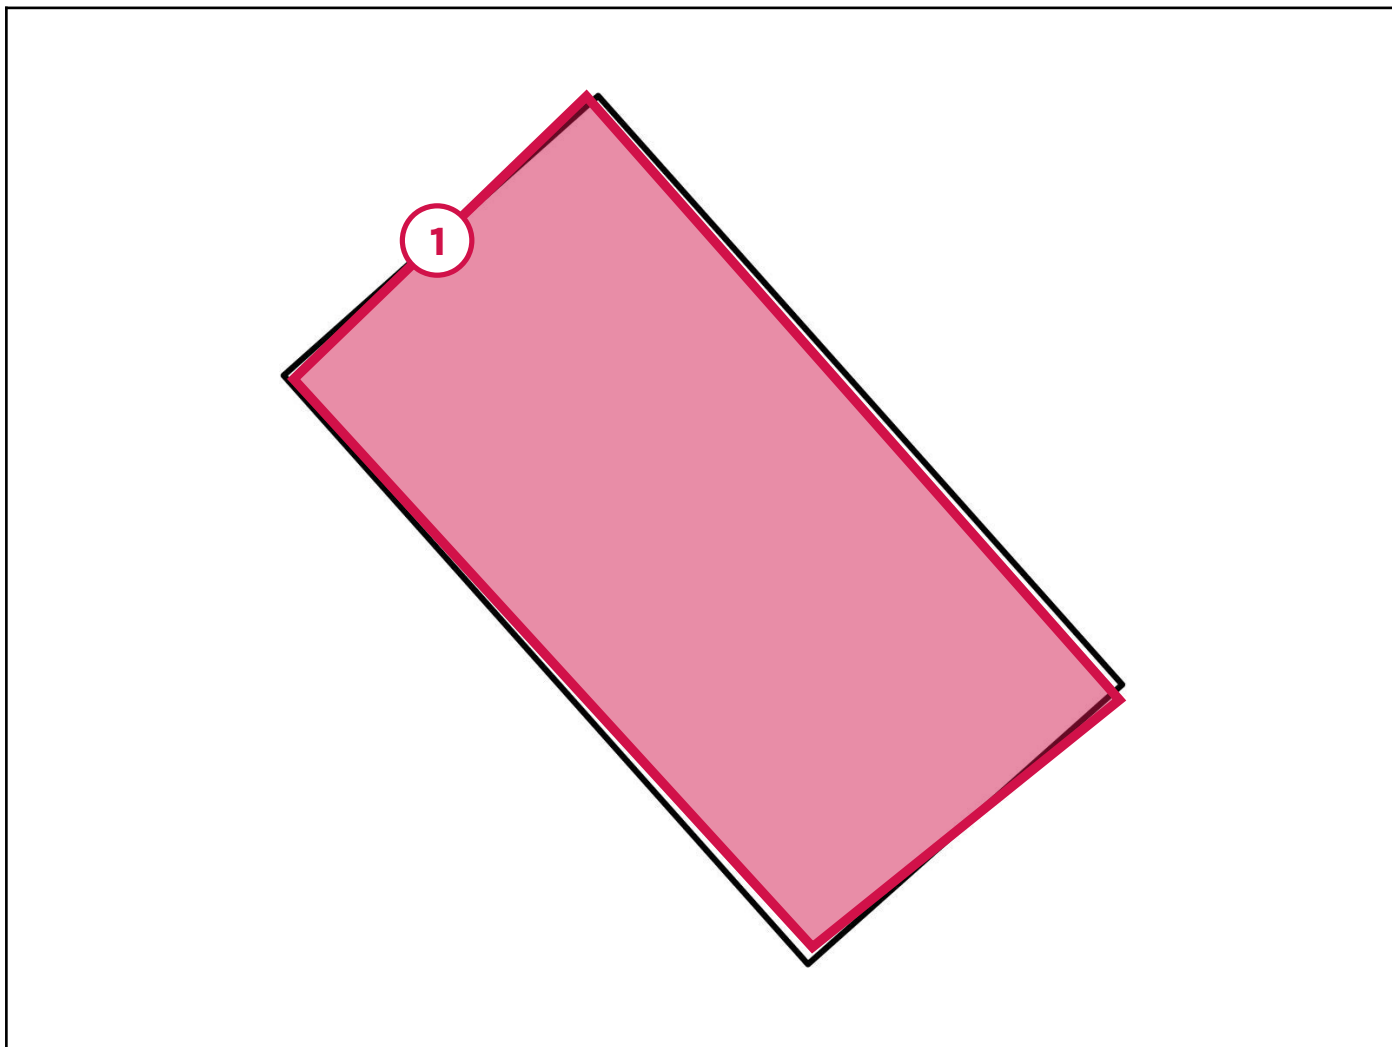
Plan 3.1: Hok plan

Beschrijving	Type	Actie
1. Golfplaten visueel vastgesteld (zonder staal)	Asbestmateriaal	Dringend verwijderen

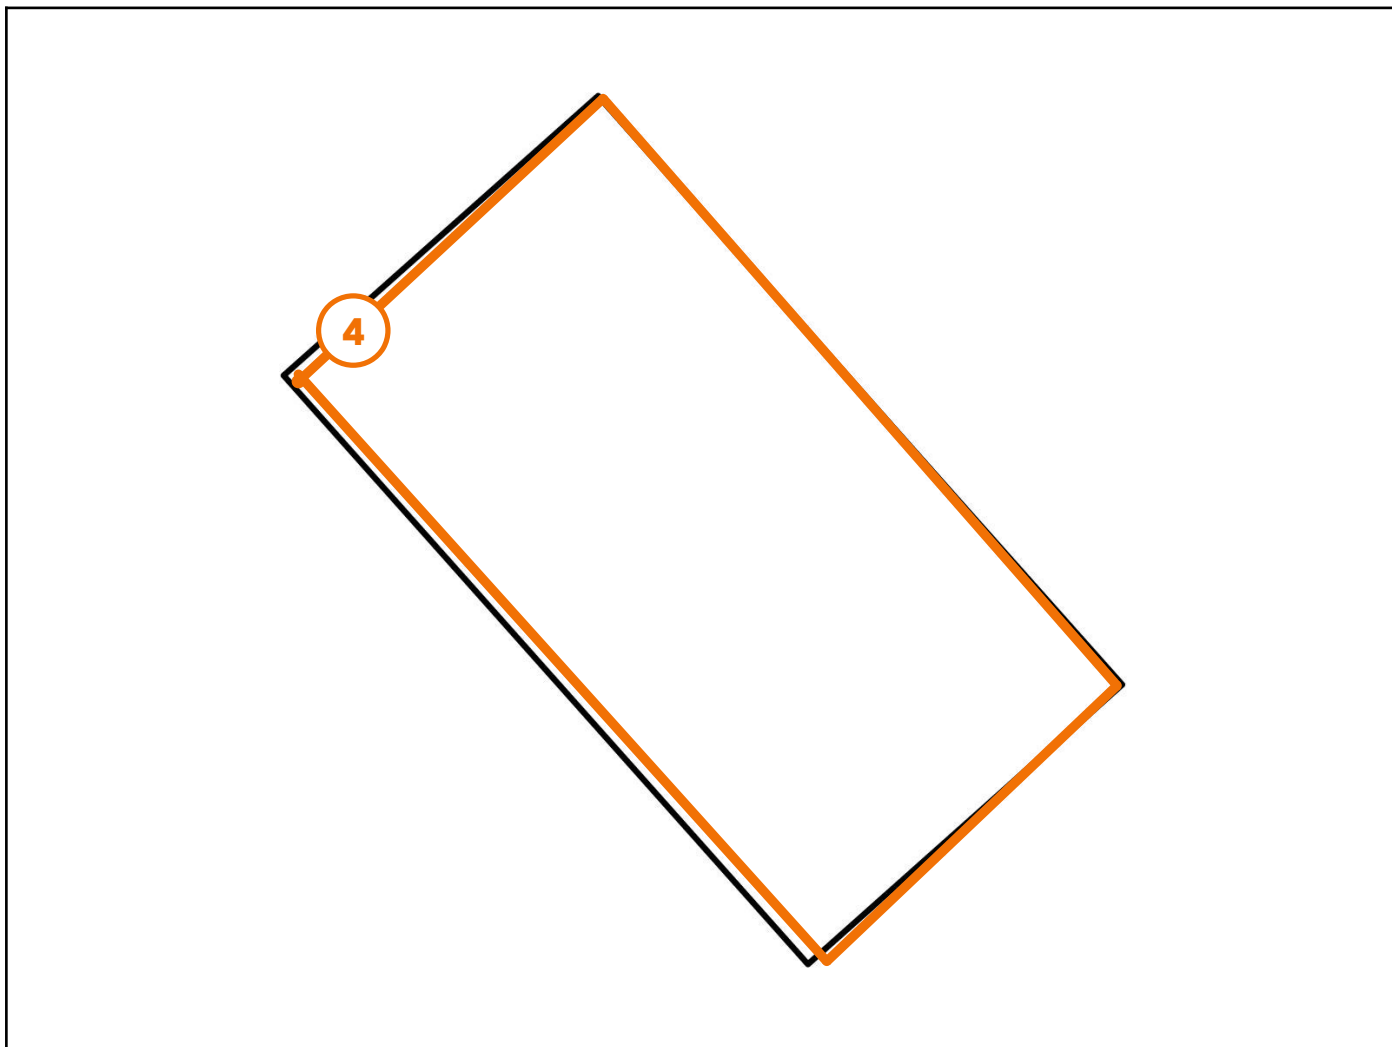
Plan 3.2: Hok plan

Beschrijving	Type	Actie
4. Wandplaat cement (visueel)	Asbestmateriaal	Verwijderen

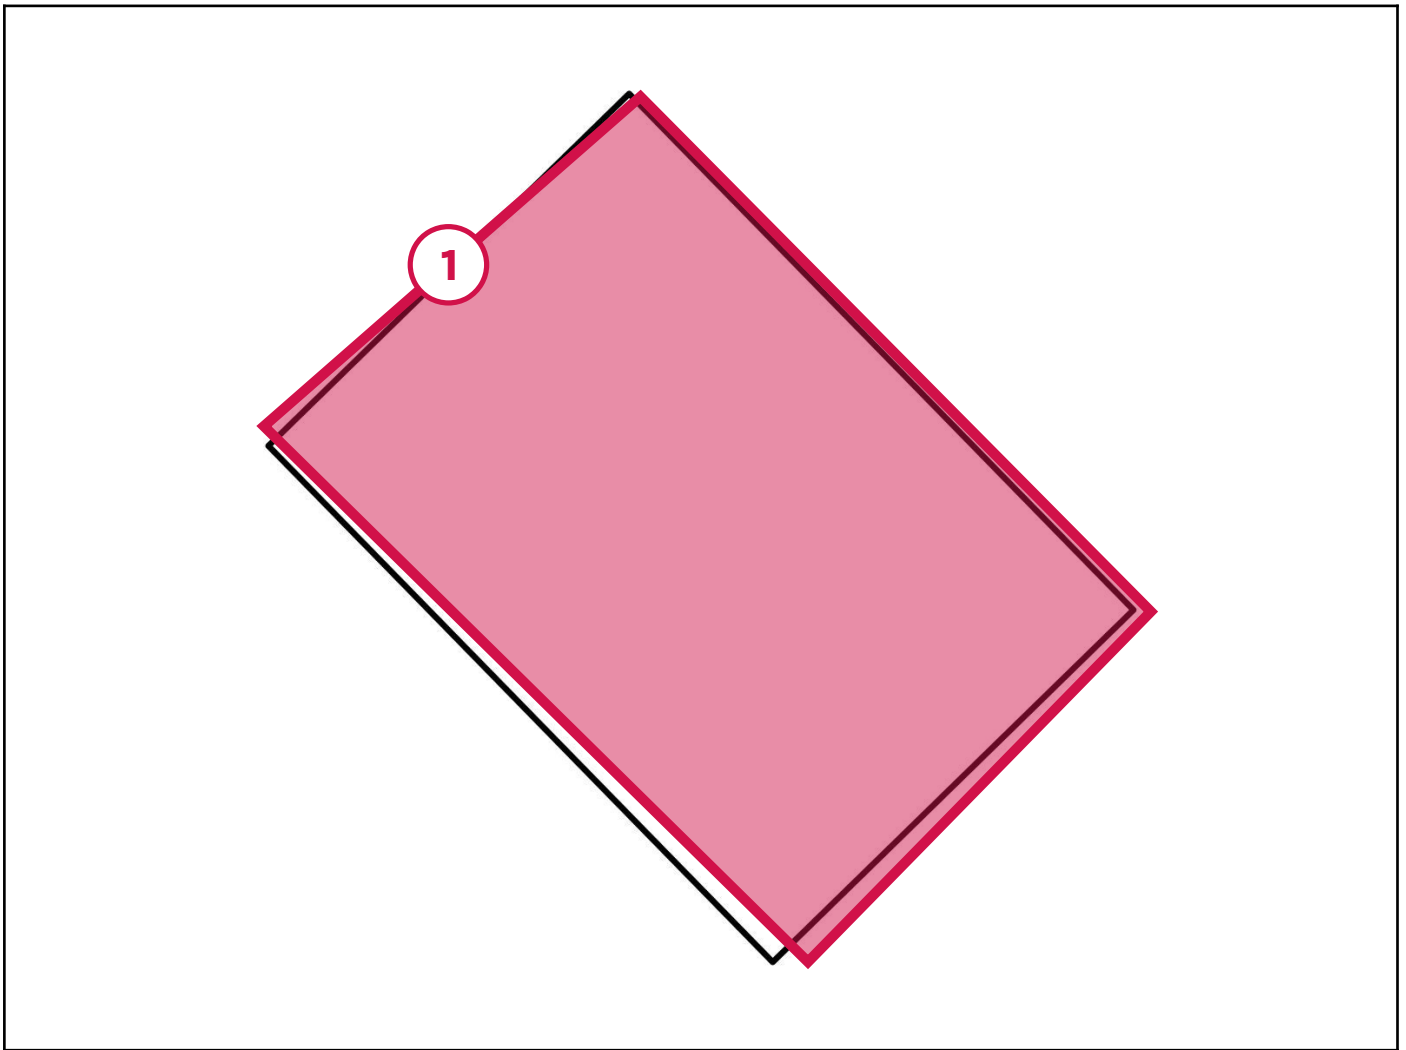
Plan 4.1: Schuur plan

Beschrijving	Type	Actie
1. Golfplaten visueel vastgesteld (zonder staal)	Asbestmateriaal	Dringend verwijderen

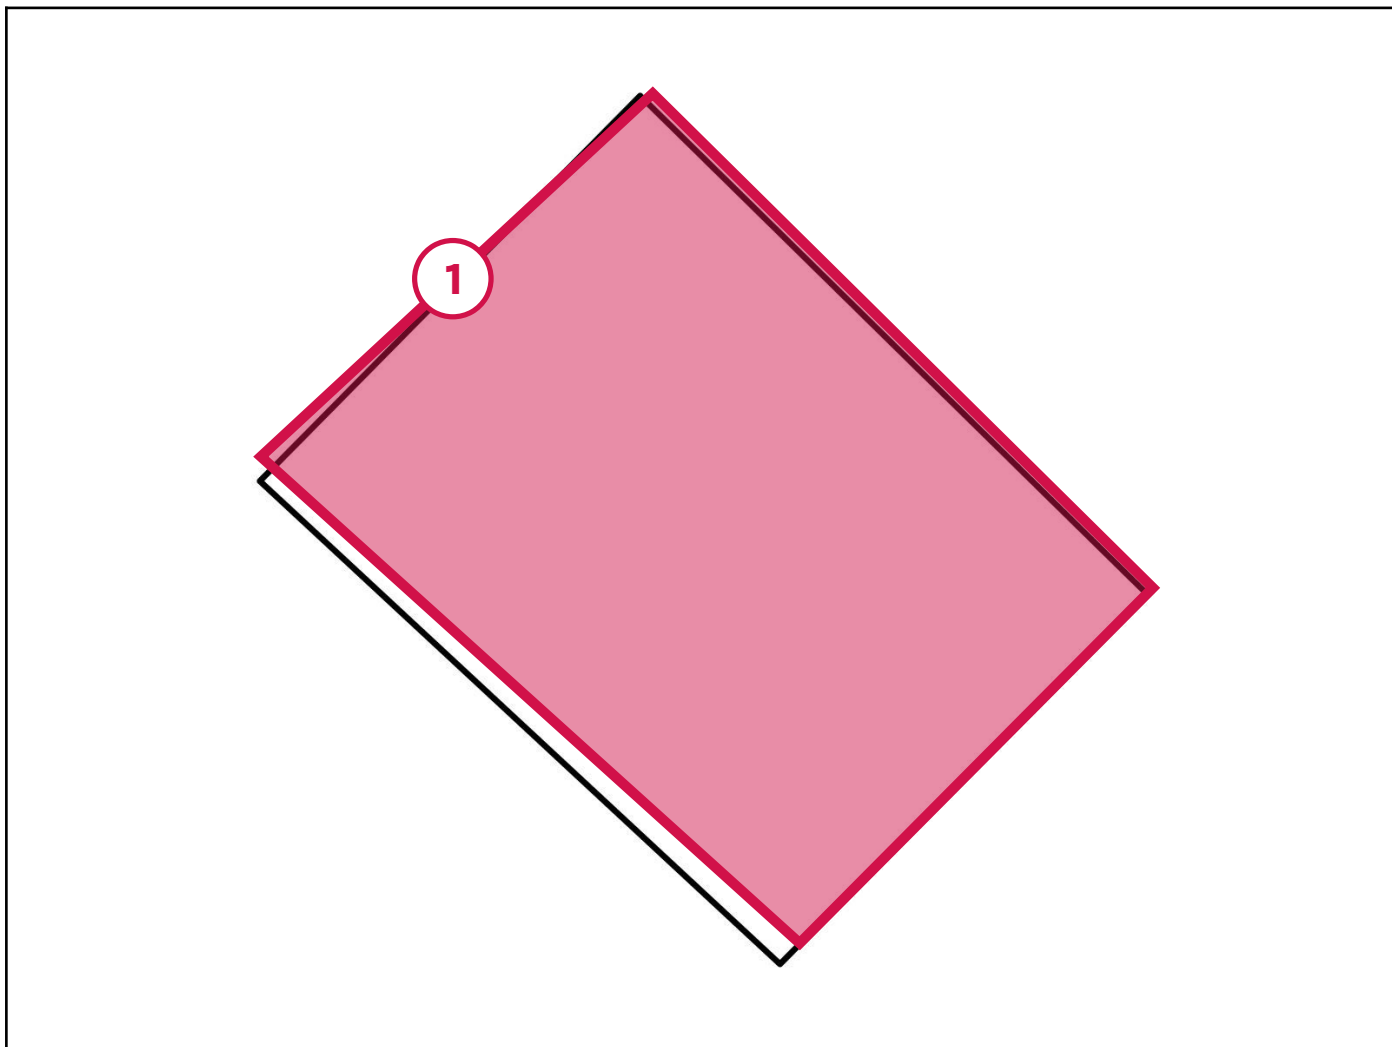
Plan 5.1: Berghok plan

Beschrijving	Type	Actie
1. Golfplaten visueel vastgesteld (zonder staal)	Asbestmateriaal	Dringend verwijderen

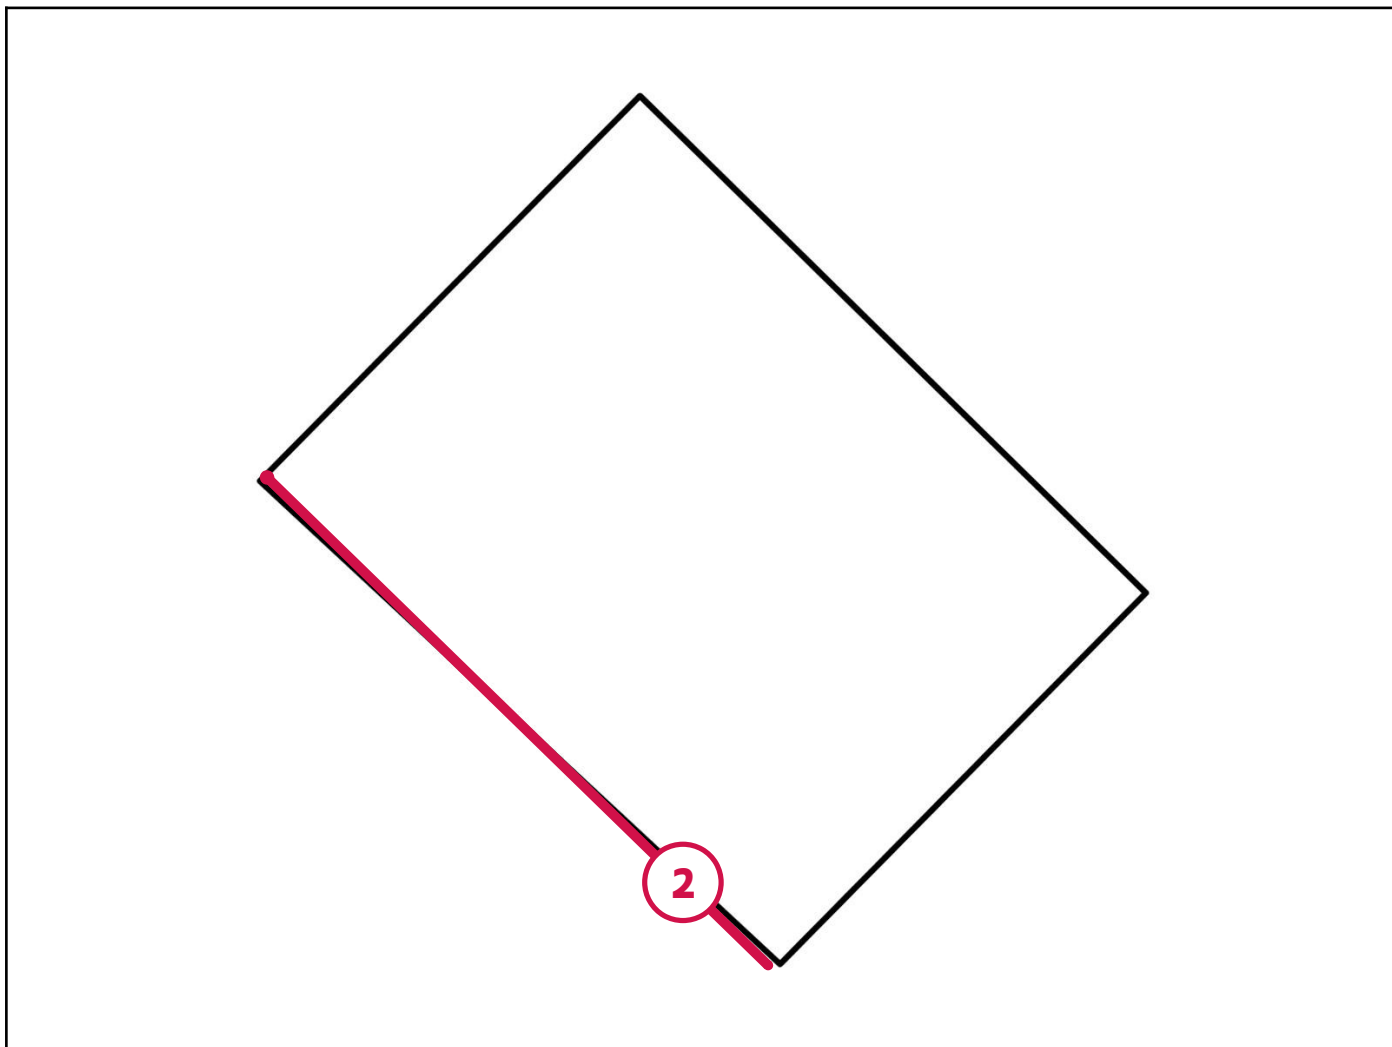
Plan 5.2: Berghok plan

Beschrijving	Type	Actie
2. Slib/sediment dakgoot	Asbestmateriaal	Dringend verwijderen

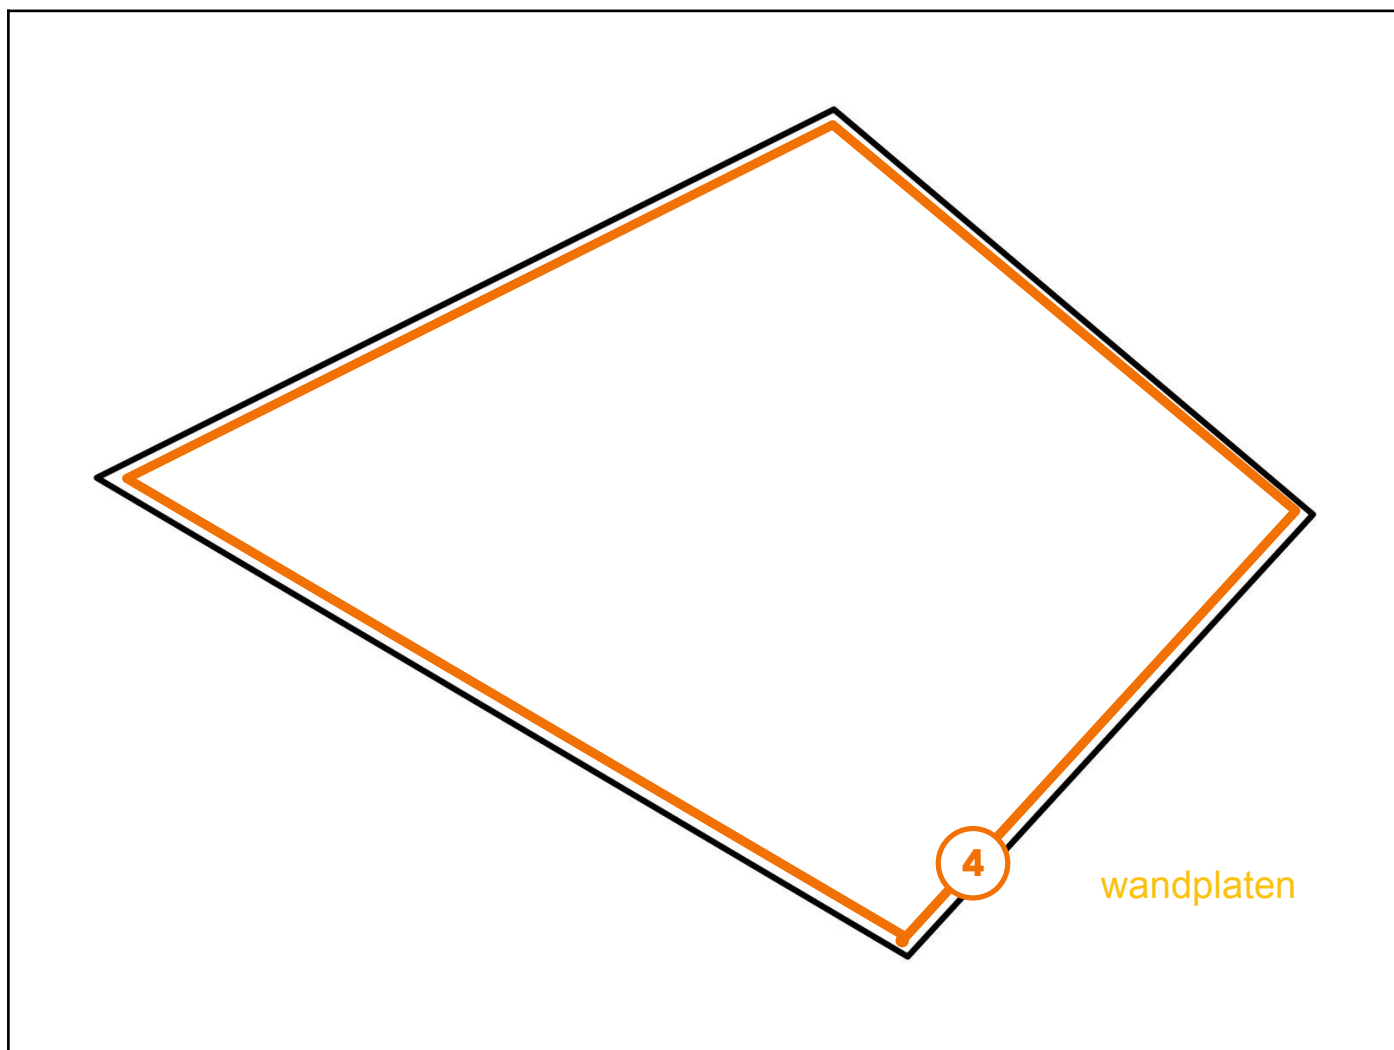
Plan 9.1: Constructie plan

Beschrijving	Type	Actie
4. Wandplaat cement (visueel)	Asbestmateriaal	Verwijderen

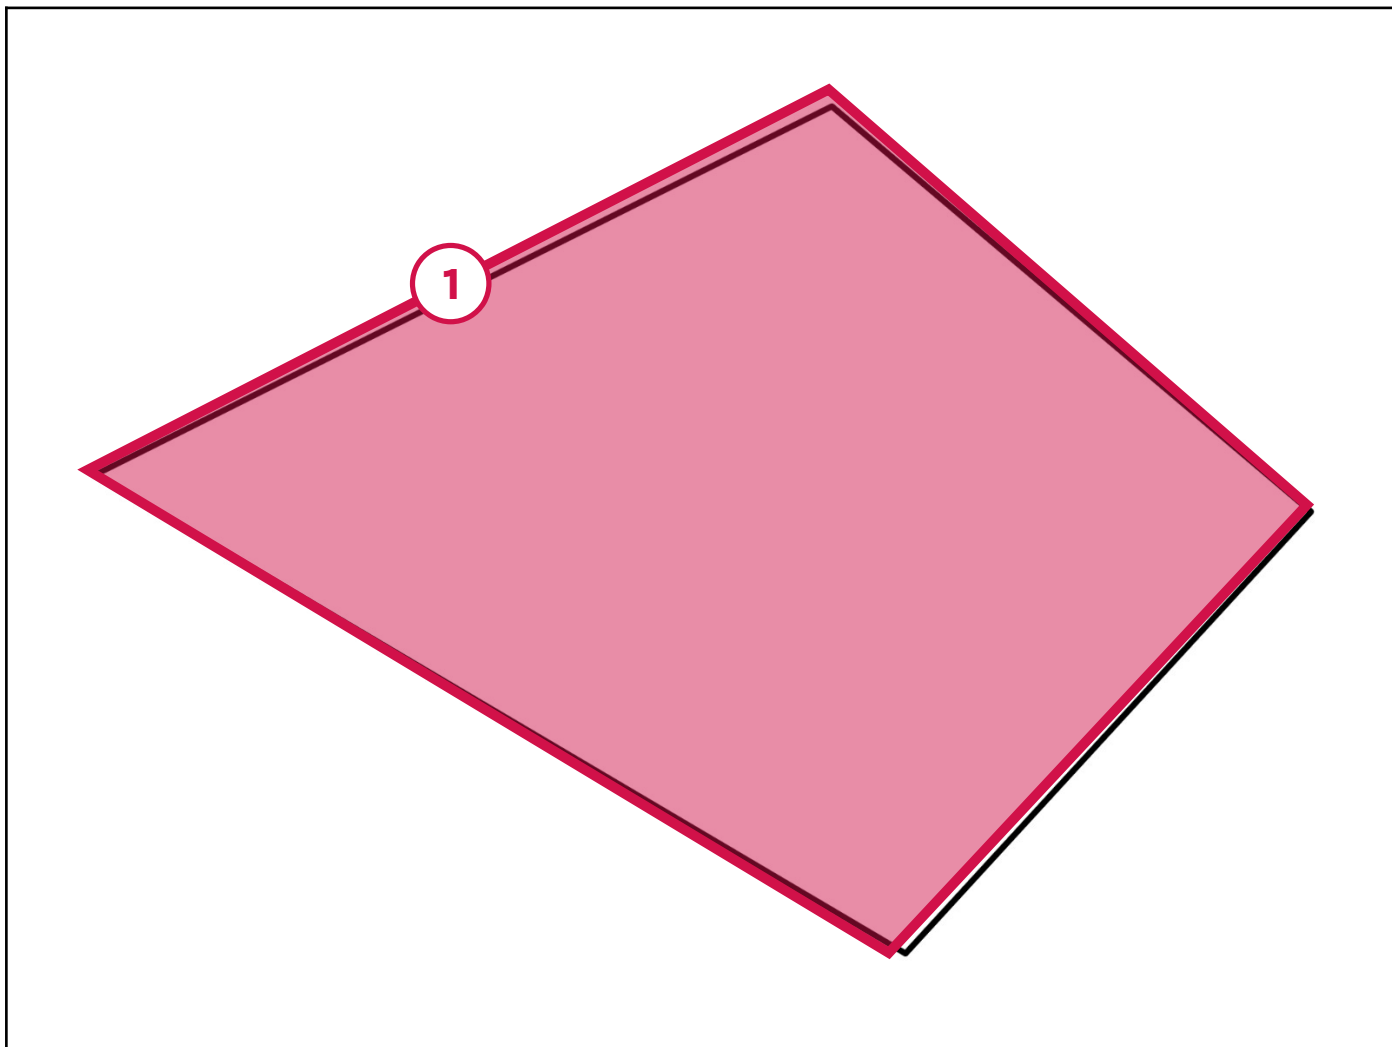
Plan 9.2: Constructie plan

Beschrijving	Type	Actie
1. Golfplaten visueel vastgesteld (zonder staal)	Asbestmateriaal	Dringend verwijderen

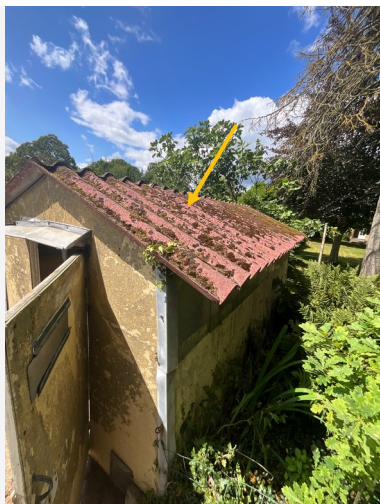
Eindbeoordeling materiaalrisico	Hoog materiaalrisico en/of hoge kans op vezelvrijgave
Opmerking	mosgroei is matig beschadigd

Gebondenheid	Categorie 1: hechtgebonden in oorsprong
Asbestsoort (vezeltype)	Crocidoliet aanwezig
Asbestconcentratie	Laag (< 50%)
Afschermingsgraad van het gehele materiaal	Geheel of deels (ook) vrij aan de binnenlucht
Toestand van het materiaal	Matig beschadigd, matig verweerd

Beschrijving	Golfplaten visueel vastgesteld (zonder staal)
Omgeving	Grenst aan binnen- en buitenlucht
Primaire drager	Schuin dak
Asbestmateriaal	Dak- en gevelbekleding - Golfplaat
Bindmiddel van asbestmateriaal	Cement
Gebondenheid op basis van bindmiddel	Hecht
Hoeveelheid (oppervlakte - aantal)	<ul style="list-style-type: none">• 10,00 m² - 1 stuk
Totale oppervlakte	10,00 m ²
Eenvoudig bereikbaar	Ja
Bevestigingswijze	<ul style="list-style-type: none">• Geschroefd
Identificatiemethode	Vaststelling zonder monstername
Destructieve handeling voor identificatie	Nee
Opmerking	De golfplaten zijn visueel als asbest verdacht beschouwd. Het is aangewezen om bijkomend onderzoek uit te voeren bij renovatiewerken. De vermelde oppervlaktes, diktes en volumes betreffen een beredeneerde schatting. Er worden geen rechten verleend aan deze oppervlaktes/diktes/volumes.

- Verwijder dit asbestmateriaal zo snel mogelijk. Volg de toestand goed op.
- Hemelwater dat afspoelt van asbestcement daken of gevels kan asbestdeeltjes bevatten. Gebruik het enkel voor gesloten circuits (bv. spoelen toiletten). Reinig na het vervangen van het dak of de gevel de dakgoten en regenwaterput of -ton om asbesthoudend sediment of slib te verwijderen
- Voer bijkomende staalname(s) uit.

- Eenvoudige handelingen: mag via doe-het-zelf of door werknemer(s) met opleidingsattest eenvoudige handelingen
EH via doe-het zelf Standaard dragen van de nodige wegwerp beschermingsmiddelen FFP 3 masker , handschoenen en tyvec CAT III type 5-6 , afwasbaar schoeisel Indien mogelijk de ondervloer afdekken , golfplaten voorzichtig verwijderen, extra fixeren, niet breken , niet gooien, onmiddellijk dubbel verpakken , luchtdicht afsluiten of voorzichtig in container met asbest bag plaatsen. Voldoende benevelen/bevochtigen tijdens de duur van de werken. Indien golfplaten in slechte staat zijn en kans bestaat op breken : Eenvoudige handeling opgeleid personeel , alle werknemer(s) moeten wel beschikken over een opleidingsattest eenvoudige handelingen 8u Voor hechtgebonden toepassingen: Bij verwijdering door doe-het-zelf moet men

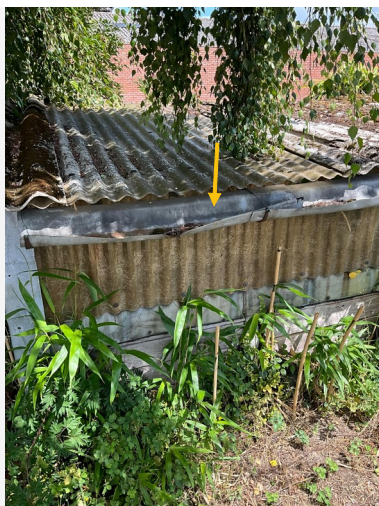
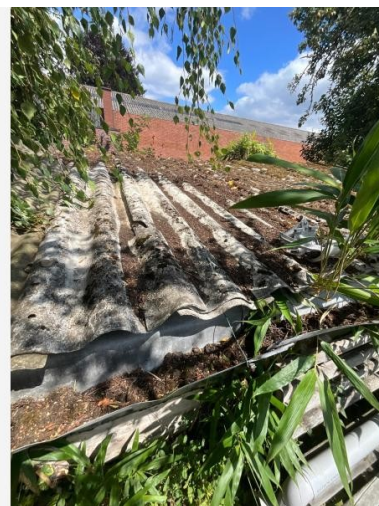
Beschrijving	Slib/sediment dakgoot
Type afvalstof	Betreft resten (contaminatie) van verwerking of beschadiging
Type resten (contaminatie)	<ul style="list-style-type: none">• Stof, deeltjes < 4 mm, flinters, gruis (los, opliggend)
Besmette materialen	<ul style="list-style-type: none">• Sediment (dakgoot, afvoerbuï, regenwaterput, ...)
Bron van de resten	Bron van de resten is niet meer aanwezig
Omgeving	Buiten
Primaire drager	Infrastructuur hemelwater (opvang en afvoer)
Gebondenheid resten	Niet hecht
Hoeveelheid (gewicht - aantal)	<ul style="list-style-type: none">• 0,50 kg - 1 stuk
Totaal gewicht	0,50 kg
Eenvoudig bereikbaar	Ja
Identificatiemethode	Vaststelling zonder monstername

Hemelwater dat afspoelt van asbestcement daken of gevels kan asbestdeeltjes bevatten.

- Verwijder het asbestafval.
- Voer bijkomende staalname(s) uit.

- Eenvoudige handelingen: mag via doe-het-zelf of door werknemer(s) met opleidingsattest eenvoudige handelingen
Reinig de dakgoten om asbesthoudend sediment of slib te verwijderen.

Voor verwijdering het slib extra bevochtigen of fixeren om stof te voorkomen , niet breken om stof te beperken .

Schep het mos in dubbel plastic zak , sluit dit luchtdicht af , en breng dit naar een plaatselijk containerpark.

Reinig de dakgoot en het gebruikt materiaal met overvloedig water.

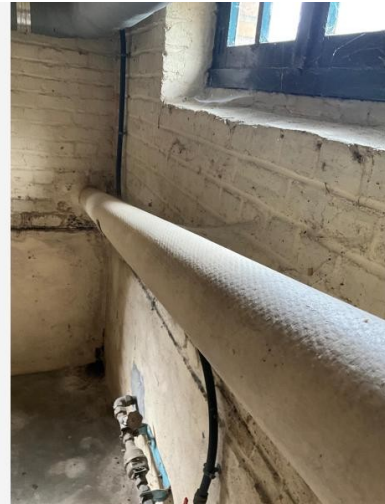
Beschrijving	AC afvoerbuis
Omgeving	Binnen
Primaire drager	Sanitaire infrastructuur en uitrusting (toe- en afvoer)
Asbestmateriaal	Buis, koker, leiding, pijp, doorvoer
Bindmiddel van asbestmateriaal	Cement
Gebondenheid op basis van bindmiddel	Hecht
Hoeveelheid (lengte - omtrek - dikte - aantal)	<ul style="list-style-type: none">• 3,50 m - 60,00 cm - 1,00 cm - 1 stuk
Totaal volume	0,021 m ³
Eenvoudig bereikbaar	Ja
Bevestigingswijze	<ul style="list-style-type: none">• Verlijmd, ingegoten, versmeerd
Identificatiemethode	Vaststelling zonder monsternamen
Destructieve handeling voor identificatie	Nee
Opmerking	De vermelde oppervlaktes, diktes, gewichten en volumes betreffen een beredeneerde schatting. Er worden geen rechten verleend aan deze oppervlaktes/diktes/volumes.

De buis kan voorzichtig losgebeiteld worden , extra bevochtigen om stof te voorkomen Standaard dragen van de nodige wegwerp beschermingsmiddelen FFP 3 masker, handschoenen en tyvec CAT III type 5-6, afwasbaar schoeisel Bij de gemeente/containerpark afsluitzakken halen om dubbel in te pakken , sluit luchtdicht af en breng naar het plaatselijk containerpark als hechtgebonden asbestafval. Voor hechtgebonden toepassingen: Bij verwijdering door doe-het-zelf moet men dit afval dubbel en luchtdicht verpakt aandienen bij het gemeentelijk recyclagepark. Men raadpleegt best op voorhand de voorwaarden van het recyclagepark. Zie ook link Zie <https://ovam.vlaanderen.be/wie-mag-wat-verwijderen> <https://ovam.vlaanderen.be/voorzorgsmaatregelen-bij-asbestverwijdering>
