# Asbestinventarisat attest

Oudstrijdersstraat 48, 1700 Dilbeek

Attestnummer : 20260216-000313.000

**Asbestveilig** (maar niet asbestvrij)

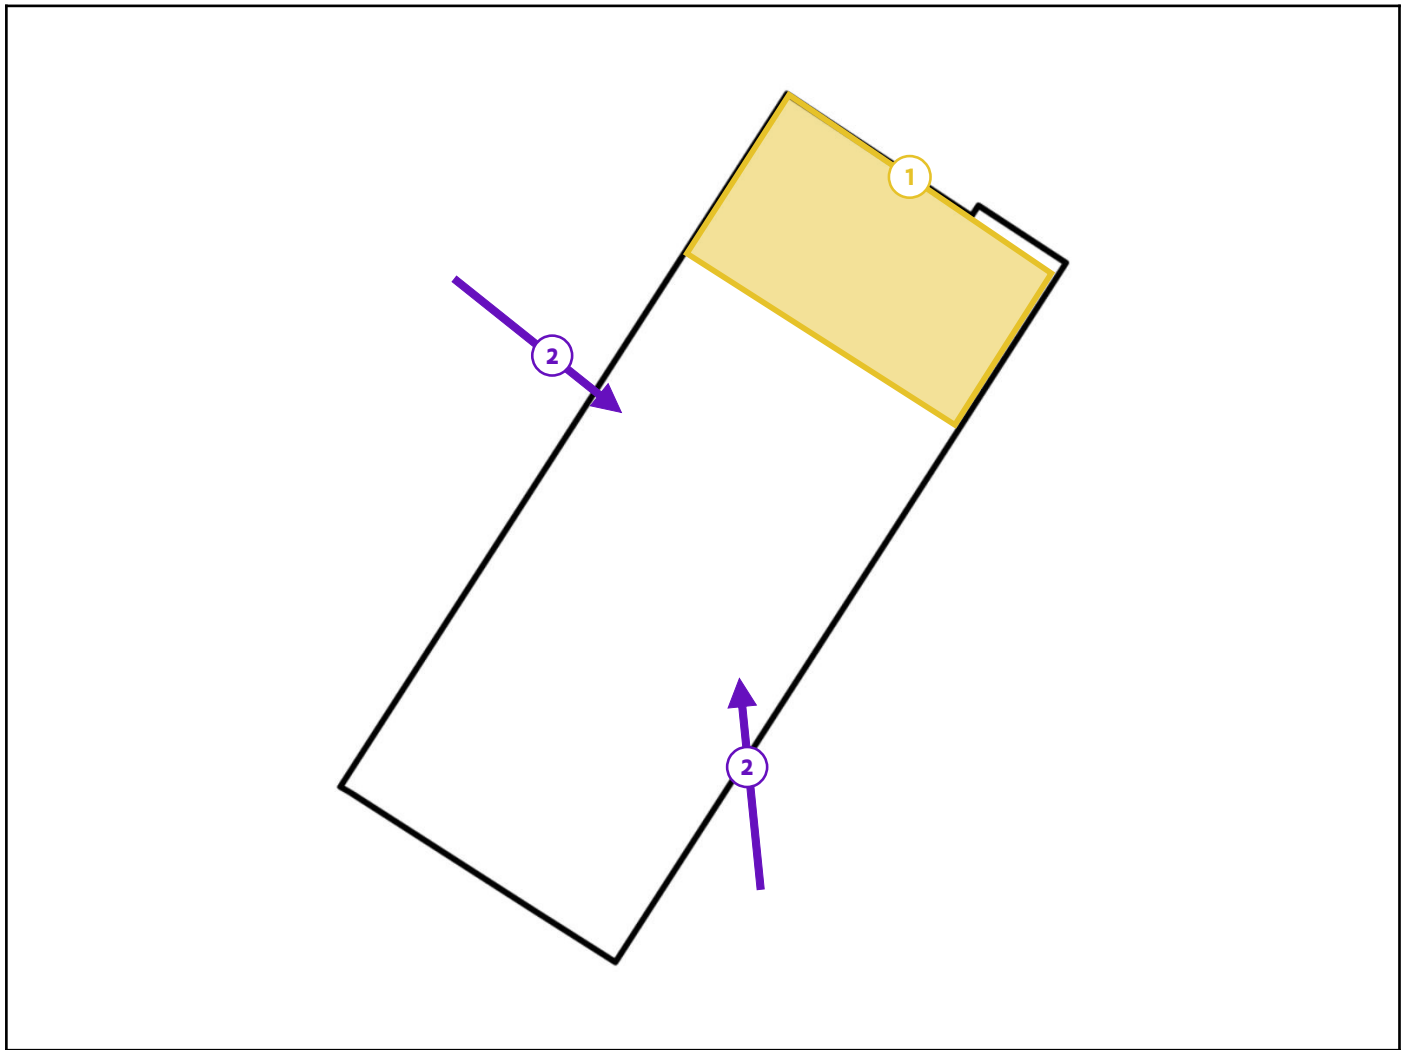
## Plan 1.4: Woning plan daken

| Beschrijving | Type | Actie |
|---|---|---|
| 1. Roofing plat dak | Asbestmateriaal | Zorgvuldig beheren |
| 2. Schouw | Beperking | - |

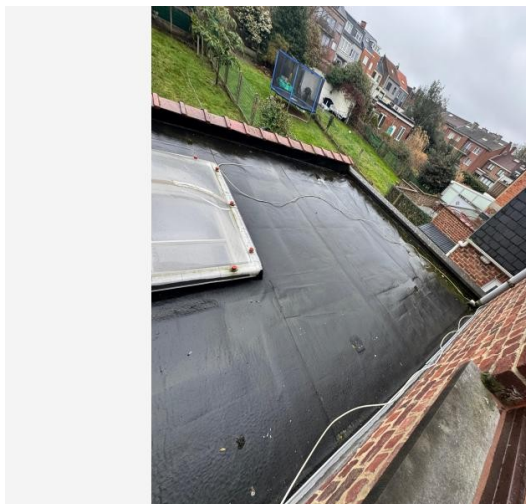
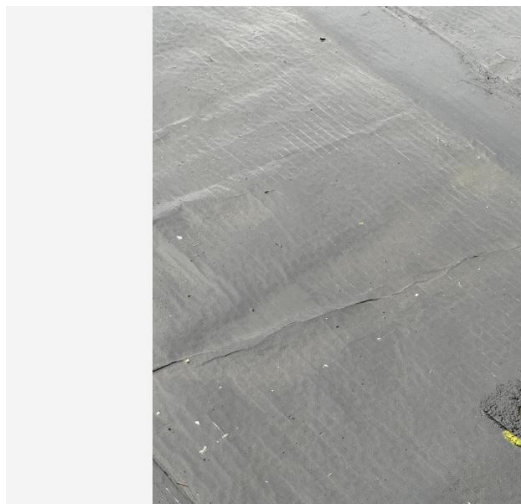
Het asbestmateriaal valt onder de mijlpaal van 2040.

| Eindbeoordeling materiaalrisico | Zeer laag materiaalrisico en/of zeer lage kans op vezelvrijgave |

| Toestand van het materiaal | Onbeschadigd, niet verweerd |

| Beschrijving | Roofing plat dak |
| Opmerking | Staalname was niet mogelijk met het oog op het risico van eventuele lekschade. |

- Zorg voor een veilig beheer. Vermijd het beschadigen van het asbestmateriaal. Controleer de toestand jaarlijks op wijzigingen.

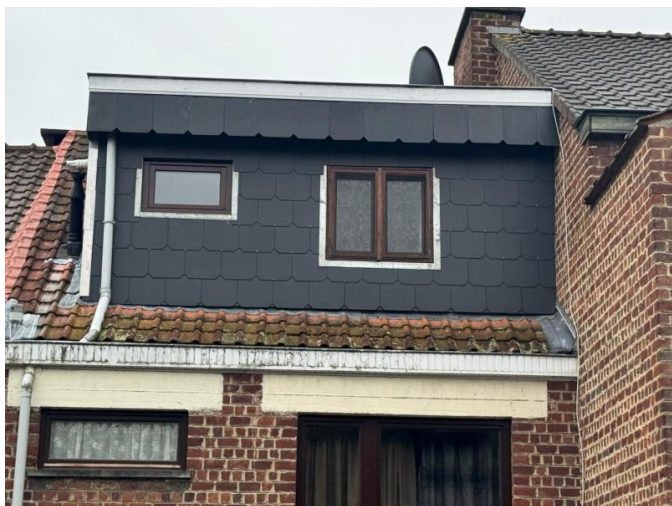
*Situeringfoto*

**Reden:** Het te onderzoeken materiaal situeert zich hoger dan 3,50 m te rekenen vanaf een veilige ondergrond

**Uitleg van de asbestdeskundige:** De schouw bevat binnenin mogelijk een asbestcement rookgaskanaal. Laat dit onderzoeken bij eventuele werken.

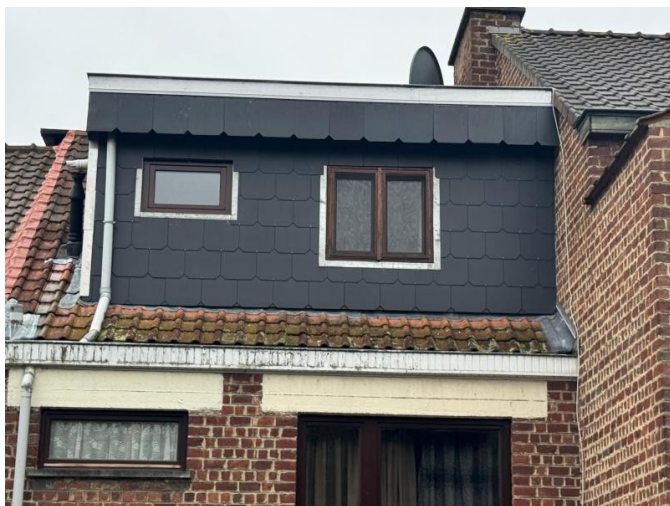
*Situeringsfoto*

**Reden:** Het te onderzoeken materiaal situeert zich hoger dan 3,50 m te rekenen vanaf een veilige ondergrond

Het is niet mogelijk op veilige hoogte de dakpannen op te heffen/Binnen op de zolder werd het dak volledig toegemaakt. Voor de ramen van de dakkapellen zijn vliegenramen geïnstalleerd waardoor het onderdak ook langs hier niet gecontroleerd kon worden.

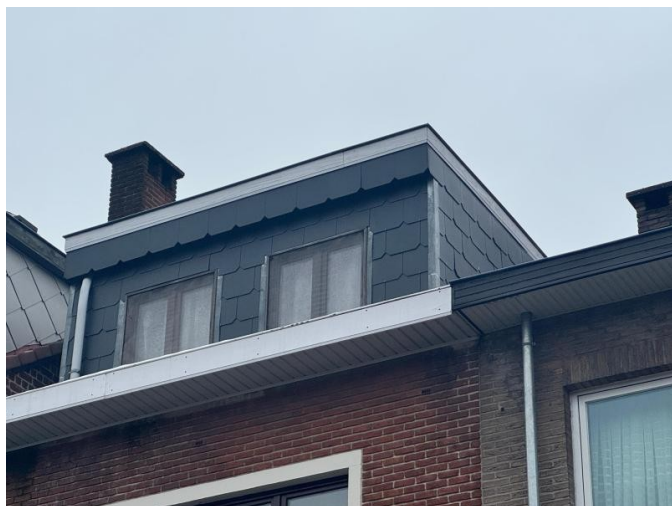
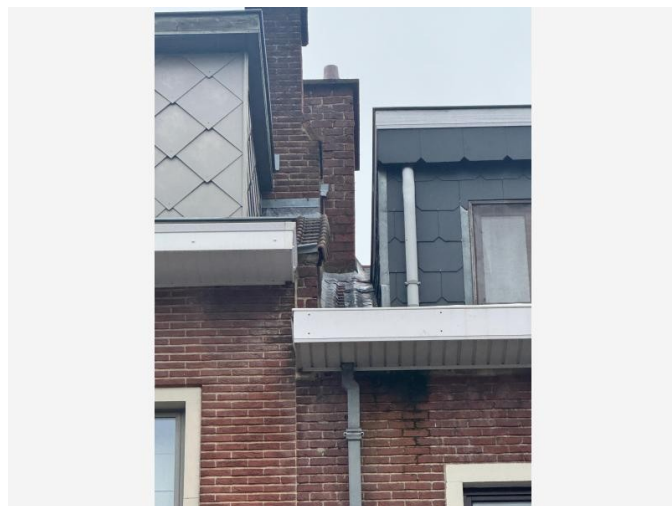
## Fiche 4: Gevel met leien

Geen asbest

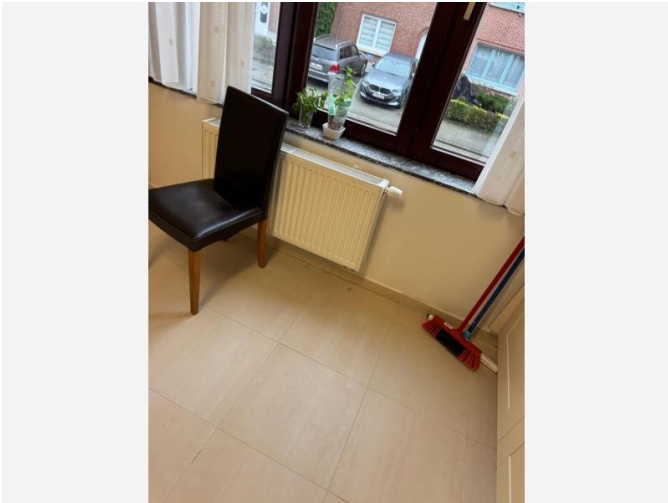
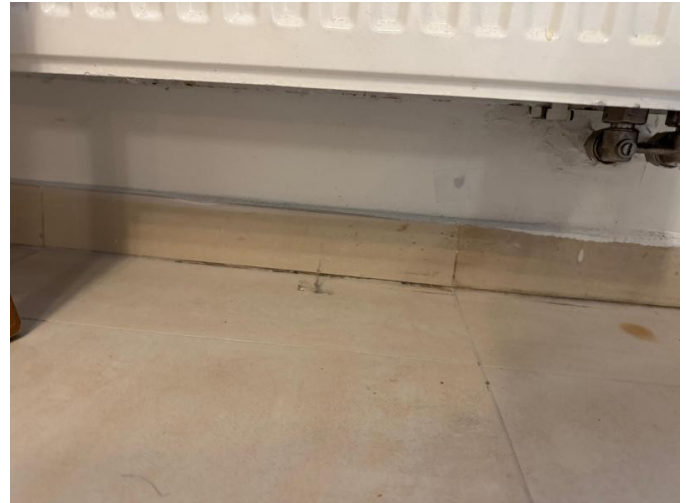
## Fiche 5: Pleisterwerk wanden

Geen asbest

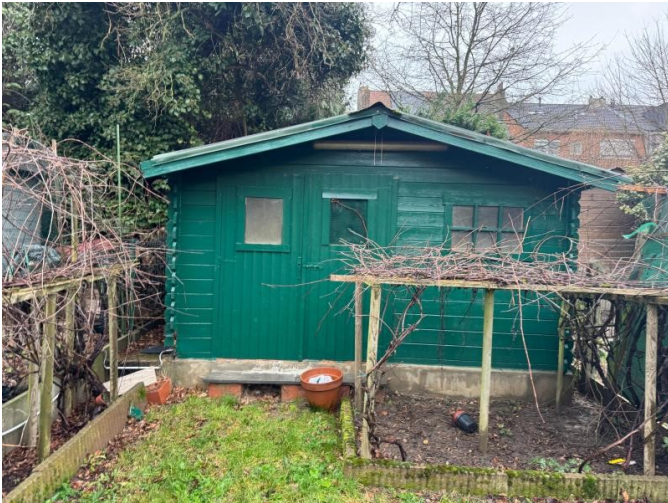
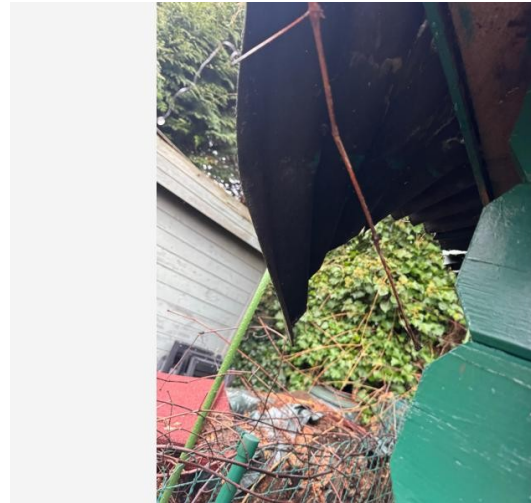
## Fiche 6: Dak bestaande uit bitumineuze golfplaten

Geen asbest

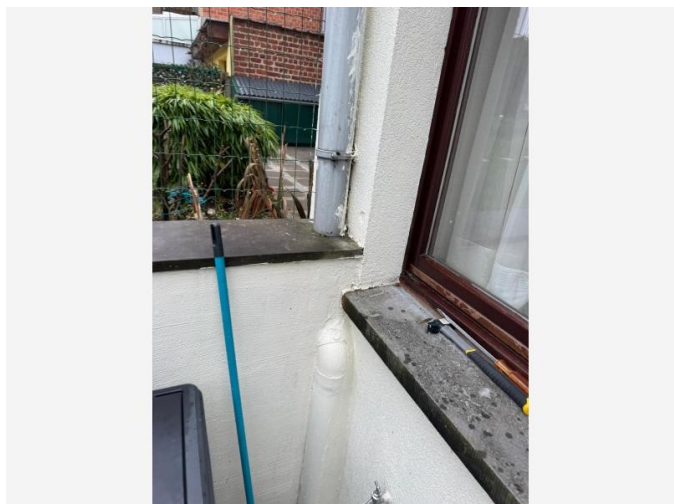
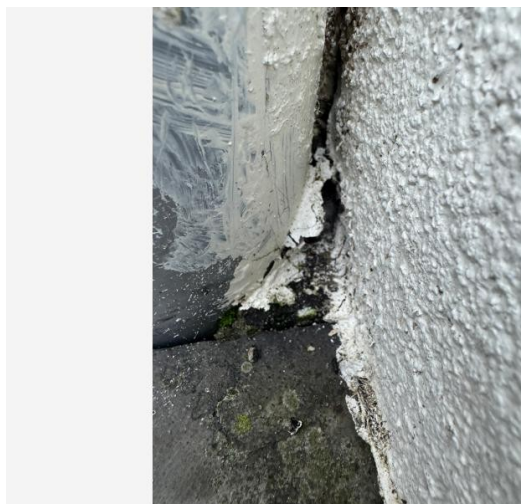
## Fiche 7: Cementen smeerlaag buiten

Geen asbest

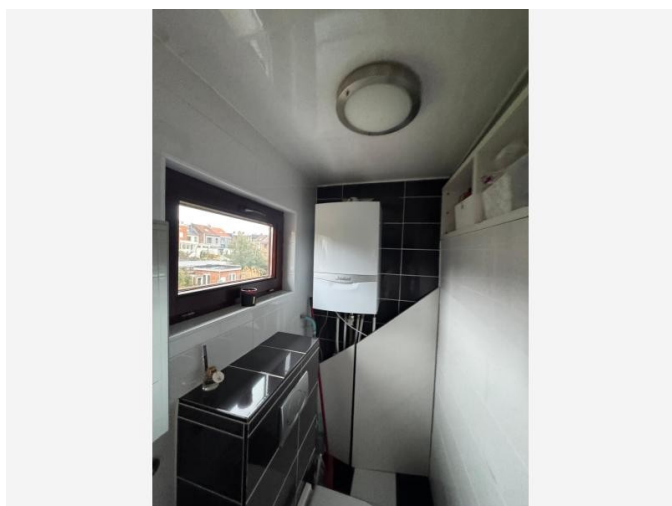
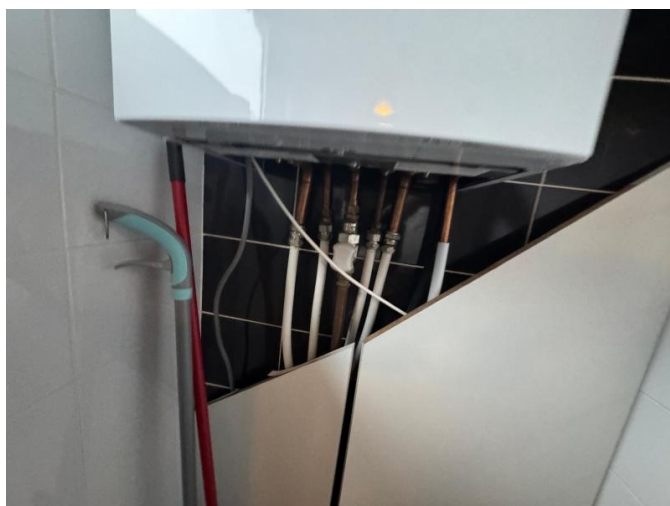
### Fiche 8: CV-ketel (niet verdacht)

| Beschrijving | Notitie | Terug te vinden op plannen |
|---|---|---|
| Fiche 8: CV-ketel (niet verdacht) | De CV-ketel (dichtingen, isolerend materiaal) is niet asbestverdacht. | - |

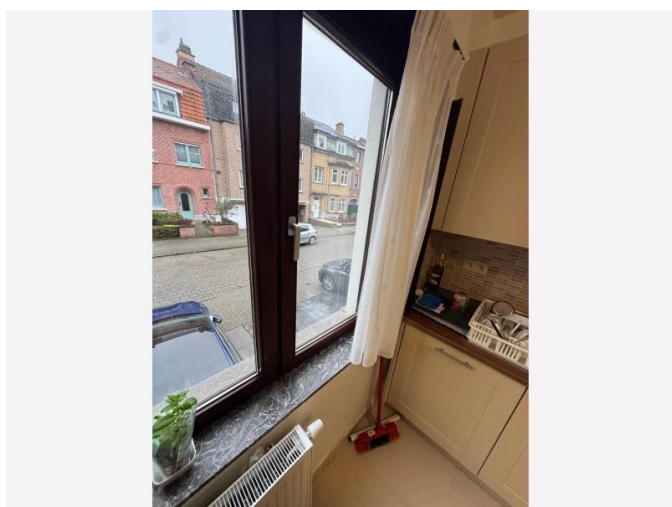
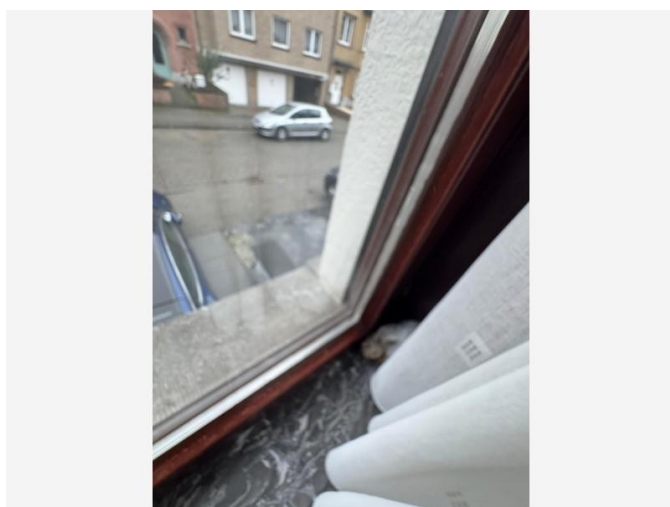
### Fiche 9: Kit aan de ramen

| Beschrijving | Notitie | Terug te vinden op plannen |
|---|---|---|
| Fiche 9: Kit aan de ramen | De kit aan de ramen is niet asbestverdacht. | - |
