Asbestinventarisatetest

Kerkhofstraat 238/0002, 2850 Boom

Attestnummer : 20250929-000119.000

Niet-asbestveilig

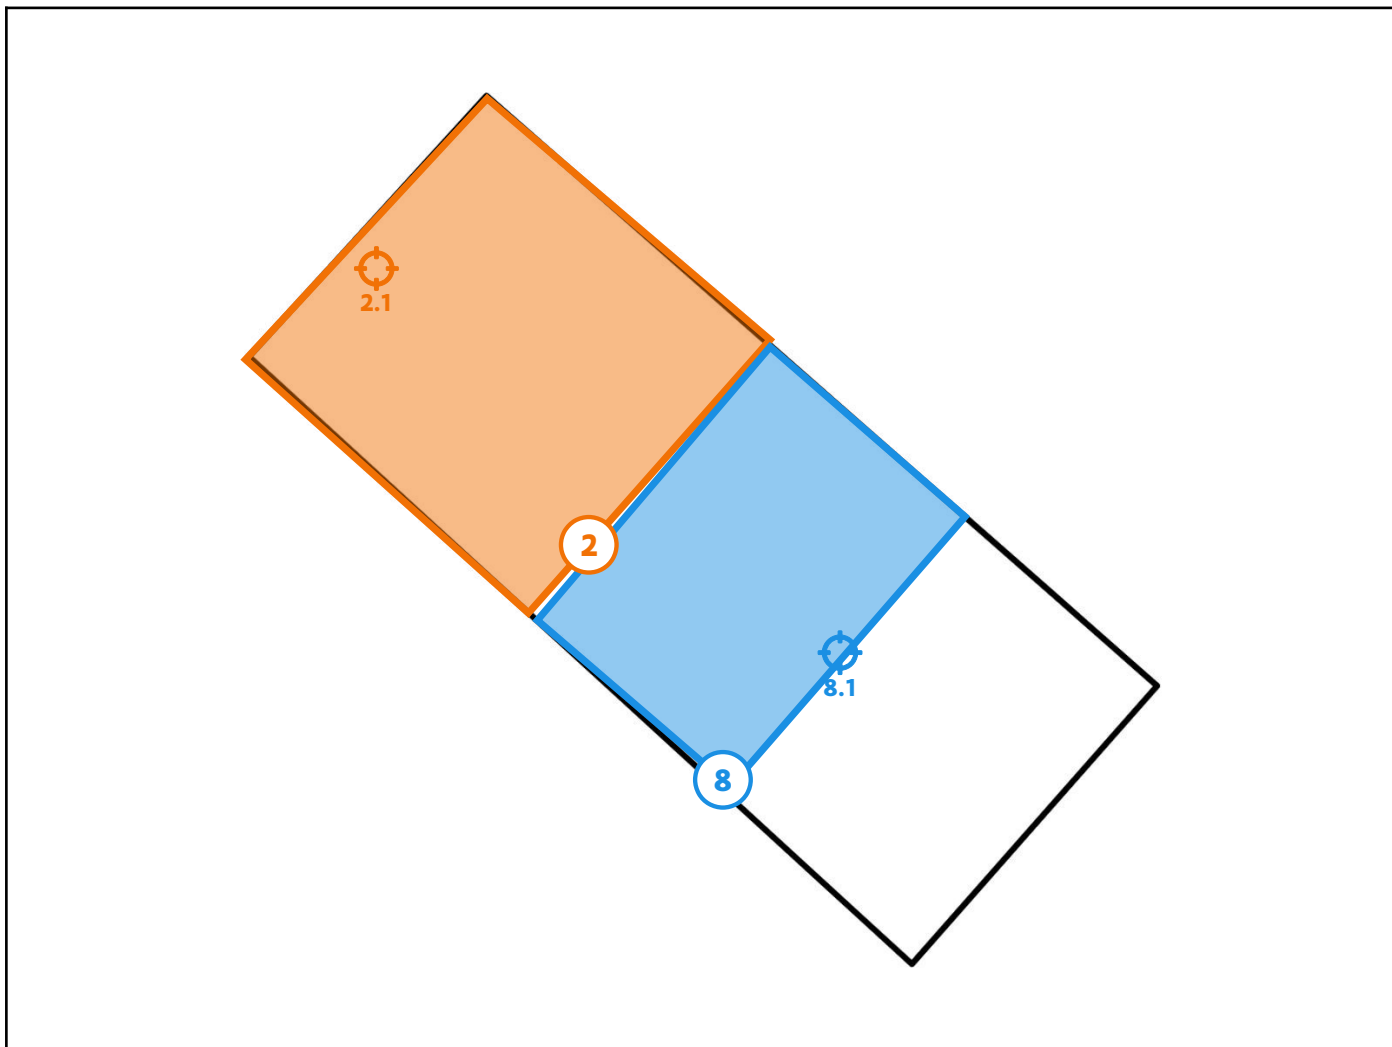
Plan 1.1: Hoofdgebouw plan

Beschrijving	Type	Actie
2. Dak bestaande uit leien	Asbestmateriaal	Verwijderen
2.1 Code: PM01	Puntmonster	-
8. Roofing	Geen asbest	-
8.1 Code: PM03	Puntmonster	-

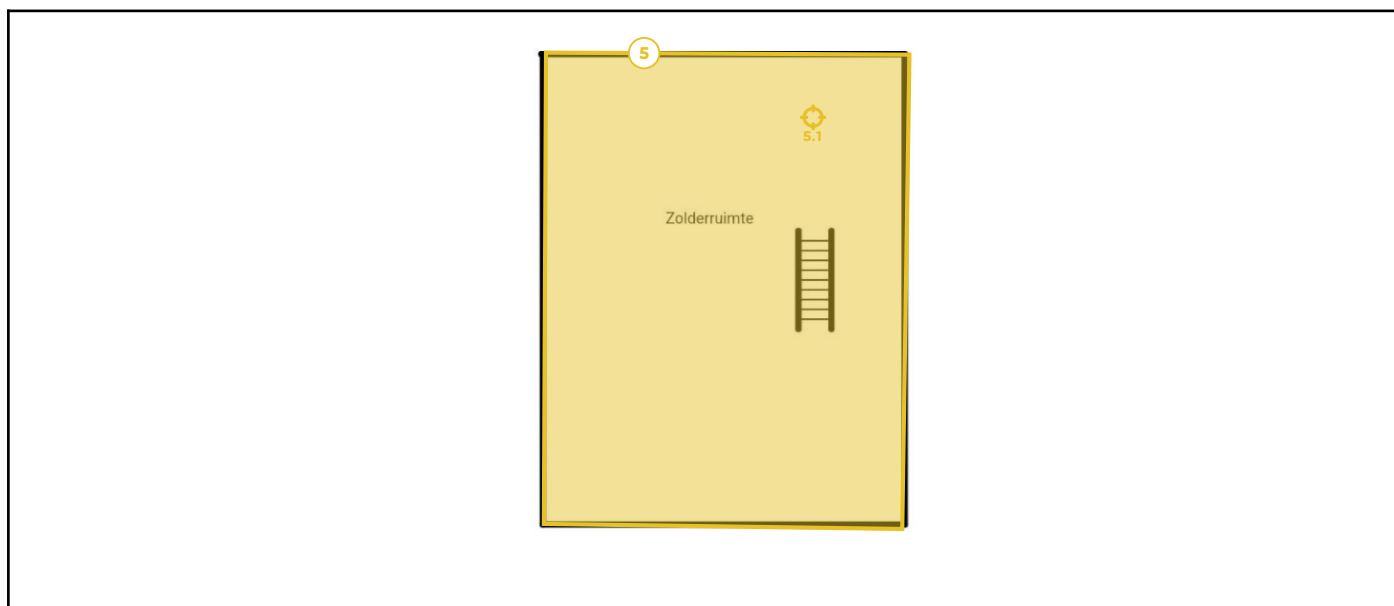
Plan 1.2: V+3

Beschrijving	Type	Actie
5. Onderdak type Menuiserite	Asbestmateriaal	Zorgvuldig beheren
5.1 Code: PM02	Puntmonster	-

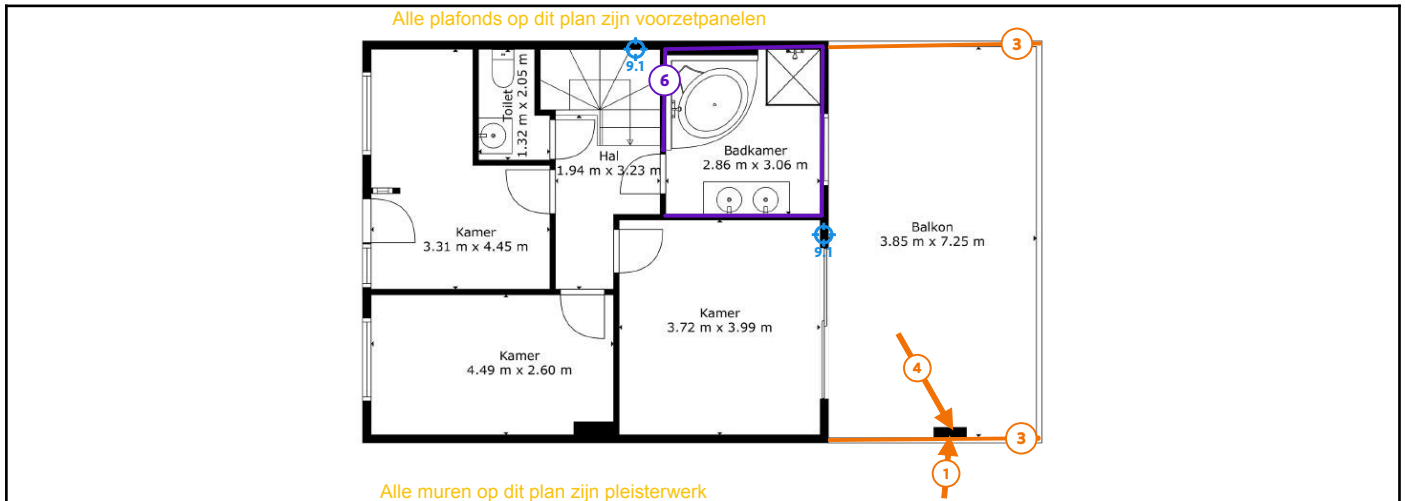
Plan 1.3: V+2

Beschrijving	Type	Actie
1. Schouwhoed	Asbestmateriaal	Verwijderen
3. Deksteen	Asbestmateriaal	Verwijderen
4. Schouw	Asbestmateriaal	Verwijderen
6. Faiencetegels	Advies	-
7. Plafonds bestaande uit voorzetpanelen	Advies	-
9. Pleisterwerk wanden	Geen asbest	-
9.1 Code: MM01	Mengmonster	-

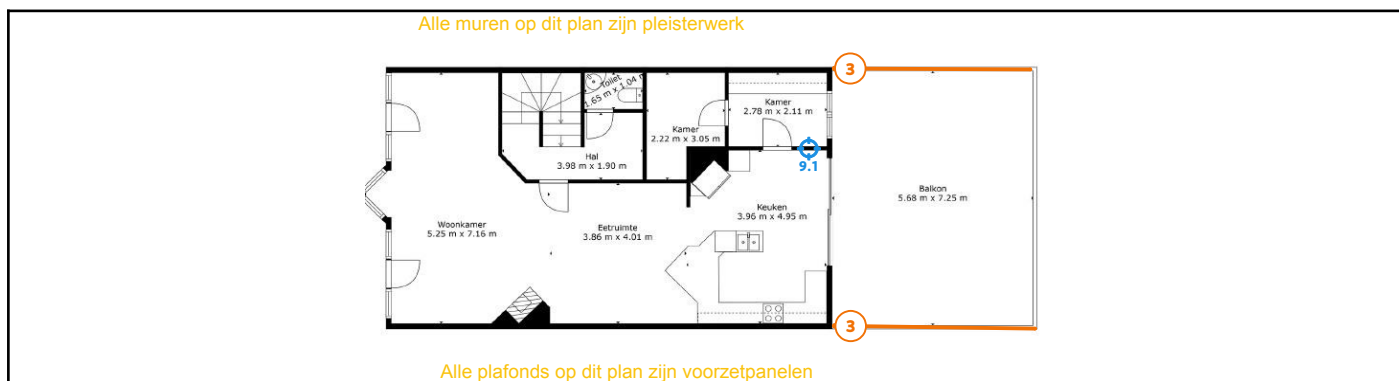
Plan 1.4: V+1

Beschrijving	Type	Actie
3. Deksteen	Asbestmateriaal	Verwijderen
7. Plafonds bestaande uit voorzetpanelen	Advies	-
9. Pleisterwerk wanden	Geen asbest	-
9.1 Code: MM01	Mengmonster	-

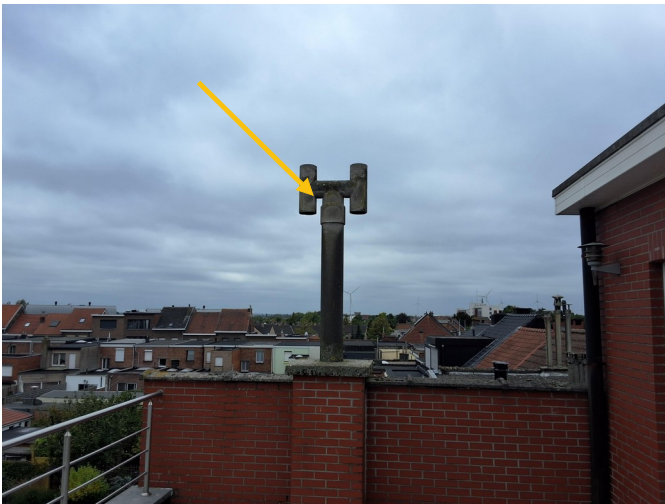
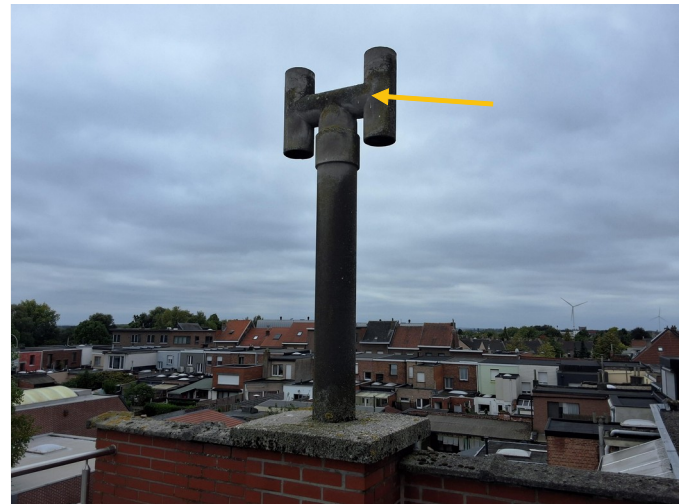
Eindbeoordeling materiaalrisico	Verhoogd materiaalrisico en/of verhoogde kans op vezelvrijgave
---------------------------------	--

Gebondenheid	Categorie 1: hechtgebonden in oorsprong
Asbestsoort (vezeltype)	Crocidoliet aanwezig
Asbestconcentratie	Laag (< 50%)
Afschermingsgraad van het gehele materiaal	Geheel of deels vrij aan de buitenlucht
Toestand van het materiaal	Matig beschadigd, matig verweerd

Beschrijving	Schouwhoed
Omgeving	Buiten
Primaire drager	Schuin dak
Asbestmateriaal	Schouwhoed, ventilatiekap (anti-windval)
Bindmiddel van asbestmateriaal	Cement
Gebondenheid op basis van bindmiddel	Hecht
Hoeveelheid (gewicht - aantal)	<ul style="list-style-type: none">• 5,00 kg - 1 stuk
Totaal gewicht	5,00 kg
Eenvoudig bereikbaar	Ja
Bevestigingswijze	<ul style="list-style-type: none">• Geklemd• Geschroefd
Identificatiemethode	Vaststelling zonder monstername
Destructieve handeling voor identificatie	Nee
Opmerking	De hoeveelheid is een schatting en kan afwijken van de werkelijke toestand.

Verwijderen

- Zorg voor een veilig beheer. Vermijd het beschadigen van het asbestmateriaal. Controleer de toestand jaarlijks op wijzigingen.

- Eenvoudige handelingen: mag via doe-het-zelf of door werknemer(s) met opleidingsattest eenvoudige handelingen
Deze toepassing kan door een aannemer die over een opleidingsattest eenvoudige handelingen beschikt of door een particulier (doe-het-zelf), verwijderd worden indien er geen verhoogd risico op vrijgave van asbestvezels (max. concentratie 0,01 vezels/cm³ - CODEX Art. VI.3-54) ontstaat en de toepassing voorafgaand wordt gefixeerd/bevochtigd; de individuele elementen zonder machinale werktuigen en zonder breken of gooien een voor een losgemaakt worden; en ten slotte in gesloten verpakking weggevoerd worden naar een erkend afvalpunt (recyclagepark).

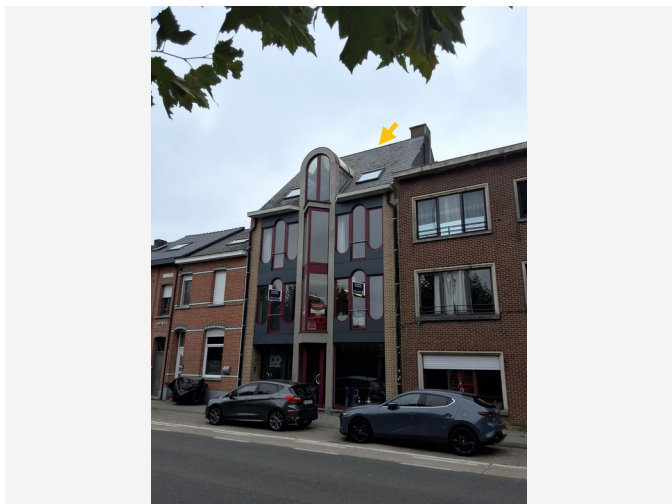
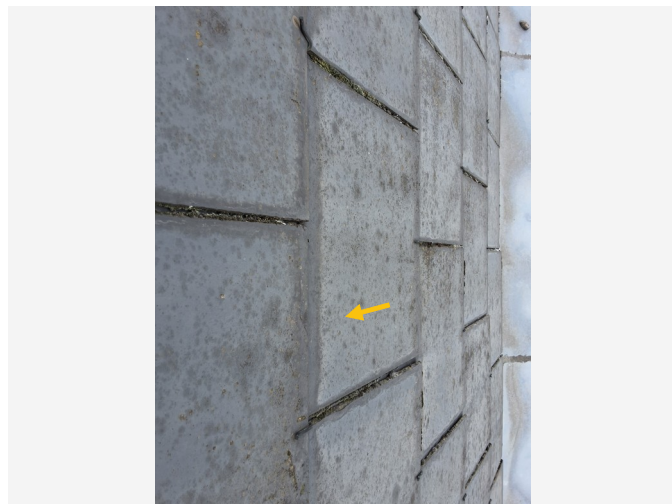
Eindbeoordeling materiaalrisico	Laag materiaalrisico en/of verlaagde kans op vezelvrijgave
---------------------------------	--

Gebondenheid	Categorie 1: hechtgebonden in oorsprong
Asbestsoort (vezeltype)	Alleen chrysotiel
Asbestconcentratie	Laag (< 50%)
Afschermingsgraad van het gehele materiaal	Geheel of deels vrij aan de buitenlucht
Toestand van het materiaal	Licht beschadigd, licht verweerd. Intact calciumsilicaatmateriaal of categorie III 'gebondenheid'

#	Type	Referentie	Resultaat
2.1	Puntmonster	PM01	Chrysotiel

Beschrijving	Dak bestaande uit leien
Omgeving	Buiten
Primaire drager	Schuin dak
Asbestmateriaal	Dak- en gevelbekleding - Lei, shingle
Bindmiddel van asbestmateriaal	Cement
Gebondenheid op basis van bindmiddel	Hecht
Hoeveelheid (oppervlakte - aantal)	<ul style="list-style-type: none">• 50,00 m² - 1 stuk
Totale oppervlakte	50,00 m ²
Eenvoudig bereikbaar	Ja
Bevestigingswijze	<ul style="list-style-type: none">• Geklemd• Genageld, geniet
Identificatiemethode	Vaststelling met monsternamen
Destructieve handeling voor identificatie	Nee
Opmerking	De hoeveelheid is een schatting en kan afwijken van de werkelijke toestand.

Verwijderen

- Verwijder dit asbestmateriaal zo snel mogelijk. Volg de toestand goed op.
- Hemelwater dat afspoelt van asbestcement daken of gevels kan asbestdeeltjes bevatten. Gebruik het enkel voor gesloten circuits (bv. spoelen toiletten). Reinig na het vervangen van het dak of de gevel de dakgoten en regenwaterput of -ton om asbesthoudend sediment of slib te verwijderen

- Eenvoudige handelingen: mag via doe-het-zelf of door werknemer(s) met opleidingsattest eenvoudige handelingen
Deze toepassing kan door een aannemer die over een opleidingsattest eenvoudige handelingen beschikt of door een particulier (doe-het-zelf), verwijderd worden indien er geen verhoogd risico op vrijgave van asbestvezels (max. concentratie 0,01 vezels/cm³ - CODEX Art. VI.3-54) ontstaat en de toepassing voorafgaand wordt gefixeerd/bevochtigd; de individuele elementen zonder machinale werktuigen en zonder breken of gooien een voor een losgemaakt worden; en ten slotte in gesloten verpakking weggevoerd worden naar een erkend afvalpunt (recyclagepark).

Deze toepassing kan enkel door een erkende asbestverwijderaar verwijderd worden omdat er hier automatisch een verhoogd risico op vrijgave van asbestvezels (max. concentratie 0,01 vezels/cm³ - CODEX - Art. VI.3-54) ontstaat. (Bron: VLAREM II: 6.4.0.1 par1, par2 en par3). Een erkend asbestverwijderaar moet ingeschakeld worden voor deze toepassingen die niet (kunnen) worden verwijderd door de couveuzemethode, door hermetische zone of door de materialen beschreven in VlareM II, art. 6.4.0.1 par2. (Bron: Leidraad bij het Inspectieprotocol)

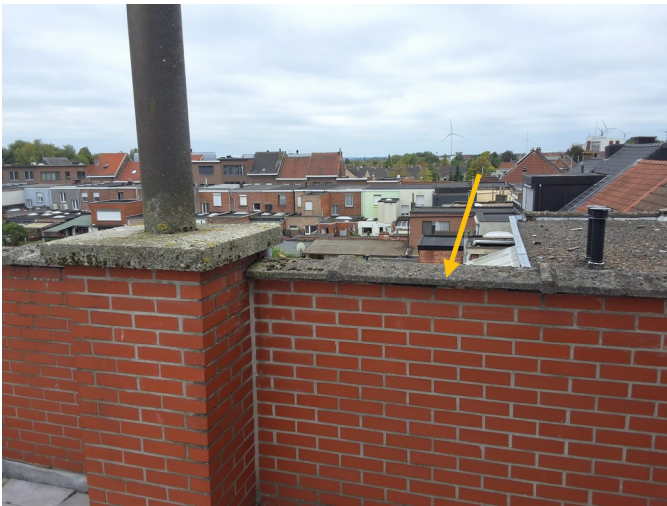
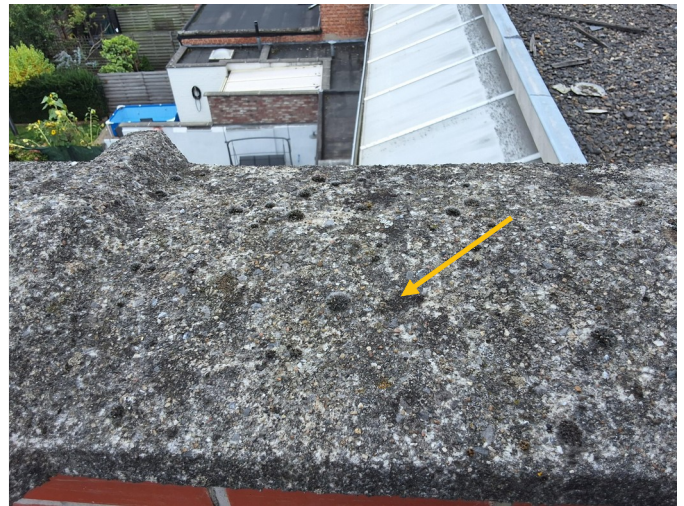
Eindbeoordeling materiaalrisico	Verhoogd materiaalrisico en/of verhoogde kans op vezelvrijgave
---------------------------------	--

Gebondenheid	Categorie 1: hechtgebonden in oorsprong
Asbestsoort (vezeltype)	Crocidoliet aanwezig
Asbestconcentratie	Laag (< 50%)
Afschermingsgraad van het gehele materiaal	Geheel of deels vrij aan de buitenlucht
Toestand van het materiaal	Matig beschadigd, matig verweerd

Beschrijving	Deksteen
Omgeving	Buiten
Primaire drager	Wand vrijstaand (scheidingsmuur, ...)
Asbestmateriaal	Deksteen, muurkap - Vol
Bindmiddel van asbestmateriaal	Cement
Gebondenheid op basis van bindmiddel	Hecht
Hoeveelheid (oppervlakte - dikte - aantal)	<ul style="list-style-type: none">• 10,00 m² - 5,00 cm - 1 stuk
Totaal volume	0,50 m ³
Eenvoudig bereikbaar	Ja
Bevestigingswijze	<ul style="list-style-type: none">• Verlijmd, ingegoten, versmeerd
Identificatiemethode	Vaststelling zonder monsternamen
Destructieve handeling voor identificatie	Nee
Opmerking	De precieze hoeveelheid kan afwijken.

Verwijderen

- Zorg voor een veilig beheer. Vermijd het beschadigen van het asbestmateriaal. Controleer de toestand jaarlijks op wijzigingen.

- Eenvoudige handelingen: mag via doe-het-zelf of door werknemer(s) met opleidingsattest eenvoudige handelingen
Deze toepassing kan door een aannemer die over een opleidingsattest eenvoudige handelingen beschikt of door een particulier (doe-het-zelf), verwijderd worden indien er geen verhoogd risico op vrijgave van asbestvezels (max. concentratie 0,01 vezels/cm³ - CODEX Art. VI.3-54) ontstaat en de toepassing voorafgaand wordt gefixeerd/bevochtigd; de individuele elementen zonder machinale werktuigen en zonder breken of gooien een voor een losgemaakt worden; en ten slotte in gesloten verpakking weggevoerd worden naar een erkend afvalpunt (recyclagepark).

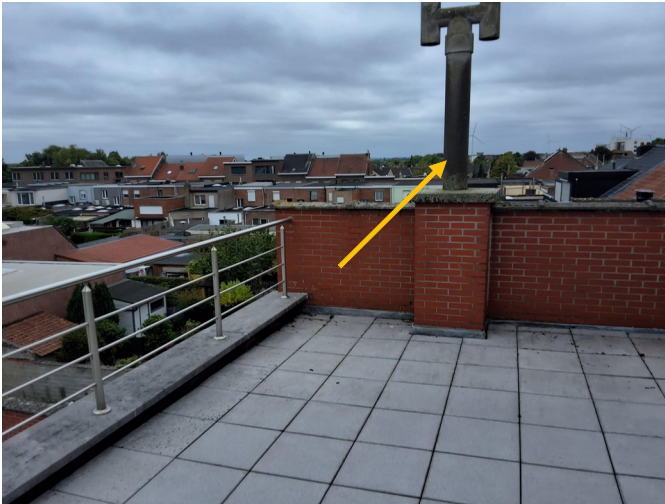
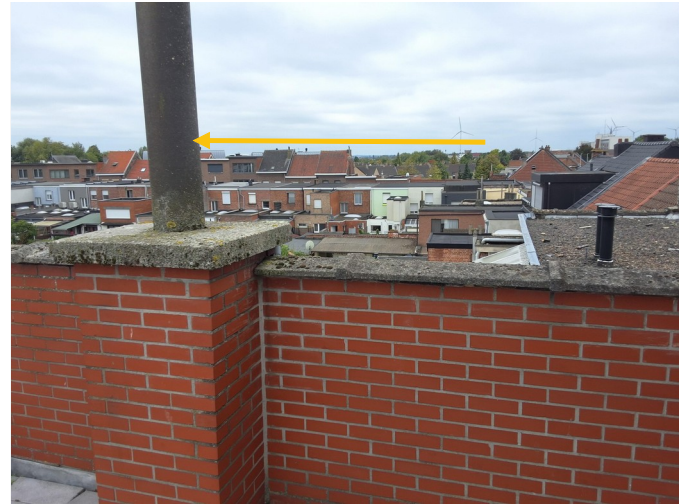
Eindbeoordeling materiaalrisico	Verhoogd materiaalrisico en/of verhoogde kans op vezelvrijgave
---------------------------------	--

Gebondenheid	Categorie 1: hechtgebonden in oorsprong
Asbestsoort (vezeltype)	Crocidoliet aanwezig
Asbestconcentratie	Laag (< 50%)
Afschermingsgraad van het gehele materiaal	Geheel of deels vrij aan de buitenlucht
Toestand van het materiaal	Matig beschadigd, matig verweerd

Beschrijving	Schouw
Omgeving	Buiten
Primaire drager	Schuin dak
Asbestmateriaal	Rookgaskanaal
Bindmiddel van asbestmateriaal	Cement
Gebondenheid op basis van bindmiddel	Hecht
Hoeveelheid (lengte - omtrek - dikte - aantal)	<ul style="list-style-type: none">• 5,00 m - 50,00 cm - 5,00 cm - 1 stuk
Totaal volume	0,125 m ³
Eenvoudig bereikbaar	Ja
Bevestigingswijze	<ul style="list-style-type: none">• Verlijmd, ingegoten, versmeerd
Identificatiemethode	Vaststelling zonder monsternamen
Destructieve handeling voor identificatie	Nee
Opmerking	De precieze lengte kan afwijken.

Verwijderen

- Zorg voor een veilig beheer. Vermijd het beschadigen van het asbestmateriaal. Controleer de toestand jaarlijks op wijzigingen.

- Eenvoudige handelingen: mag via doe-het-zelf of door werknemer(s) met opleidingsattest eenvoudige handelingen
Deze toepassing kan door een aannemer die over een opleidingsattest eenvoudige handelingen beschikt of door een particulier (doe-het-zelf), verwijderd worden indien er geen verhoogd risico op vrijgave van asbestvezels (max. concentratie 0,01 vezels/cm³ - CODEX Art. VI.3-54) ontstaat en de toepassing voorafgaand wordt gefixeerd/bevochtigd; de individuele elementen zonder machinale werktuigen en zonder breken of gooien een voor een losgemaakt worden; en ten slotte in gesloten verpakking weggevoerd worden naar een erkend afvalpunt (recyclagepark).

Deze toepassing kan enkel door een erkende asbestverwijderaar verwijderd worden omdat er hier automatisch een verhoogd risico op vrijgave van asbestvezels (max. concentratie 0,01 vezels/cm³ - CODEX - Art. VI.3-54) ontstaat. (Bron: VLAREM II: 6.4.0.1 par1, par2 en par3). Een erkend asbestverwijderaar moet ingeschakeld worden voor deze toepassingen die niet (kunnen) worden verwijderd door de couveuzemethode, door hermetische zone of door de materialen beschreven in Vlarem II, art. 6.4.0.1 par2. (Bron: Leidraad bij het Inspectieprotocol)

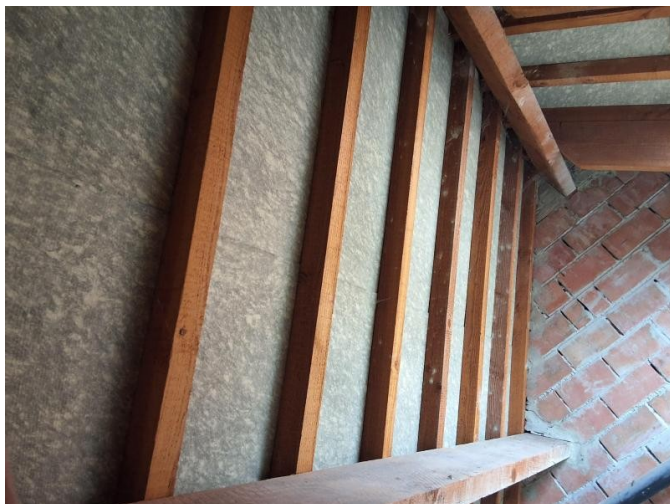
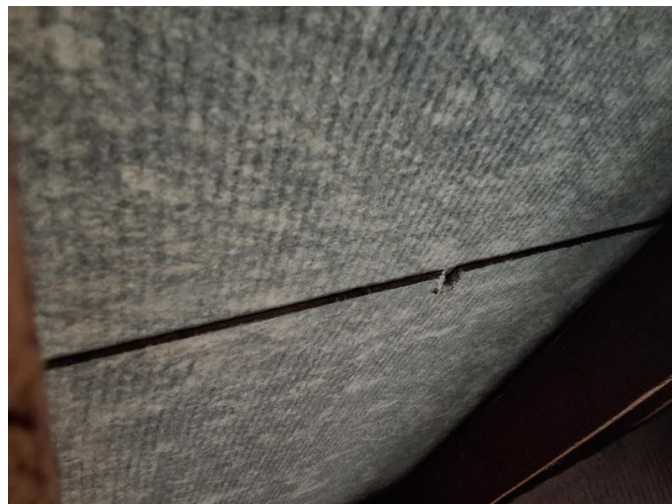
Laag materiaalrisico en/of verlaagde kans op vezelvrijgave

Gebondenheid	Categorie 1: hechtgebonden in oorsprong
Asbestsoort (vezeltype)	Alleen chrysotiel
Asbestconcentratie	Laag (< 50%)
Afschermingsgraad van het gehele materiaal	Geheel of deels (ook) vrij aan binnenluchtstromen
Toestand van het materiaal	Licht beschadigd, licht verweerd. Intact calciumsilicaatmateriaal of categorie III 'gebondenheid'

#	Type	Referentie	Resultaat
5.1	Puntmonster	PM02	Chrysotiel

Beschrijving	Onderdak type Menuiserite
Omgeving	Binnen
Primaire drager	Schuin dak
Asbestmateriaal	Plaat, paneel, tablet - Type Menuiserite
Bindmiddel van asbestmateriaal	Cement
Gebondenheid op basis van bindmiddel	Hecht
Hoeveelheid (oppervlakte - dikte - aantal)	<ul style="list-style-type: none">• 60,00 m² - 0,98 cm - 1 stuk
Totaal volume	0,588 m ³
Eenvoudig bereikbaar	Nee <ul style="list-style-type: none">• Het asbestmateriaal is bedekt (uitgezonderd laag verf, coating, behang, kunststof, textiel) en het wegnemen van het bedekkende materiaal kan niet zonder het bedekkende materiaal te beschadigen.
Bevestigingswijze	<ul style="list-style-type: none">• Geklemd• Genageld, geniet
Identificatiemethode	Vaststelling met monsternamen
Destructieve handeling voor identificatie	Nee
Opmerking	De hoeveelheid is een schatting en kan afwijken van de werkelijke toestand.

Zorgvuldig beheren

- Zorg voor een veilig beheer. Vermijd het beschadigen van het asbestmateriaal. Controleer de toestand jaarlijks op wijzigingen.

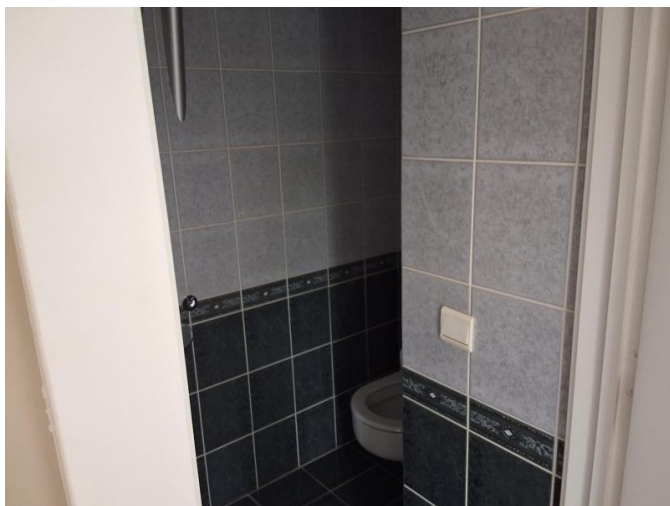
Binnenwanden en/of plafonds afgewerkt met een intacte laag faiencetegels zonder zichtbare beschadigingen. Inspectie van de onderliggende lijmlaag of tegels zelf is niet mogelijk zonder uitbreiding naar een destructief onderzoek.

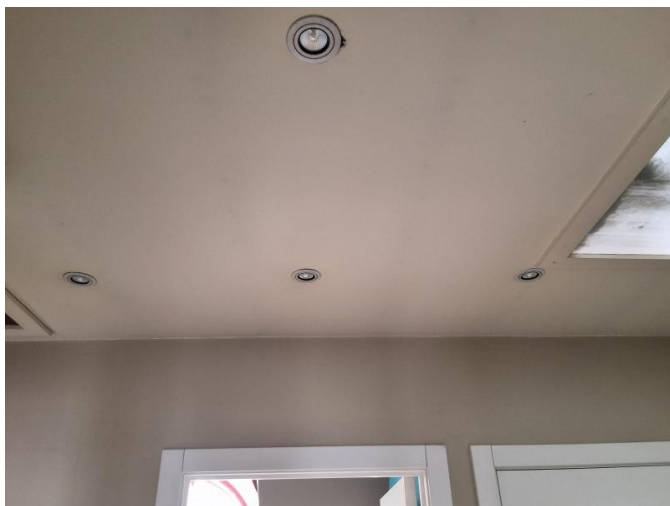
De plafonds werden afgewerkt met niet-asbestverdachte voorzetpanelen die inspectie van de bedekte structuur (opbouw, pleisterwerk) verhinderen.

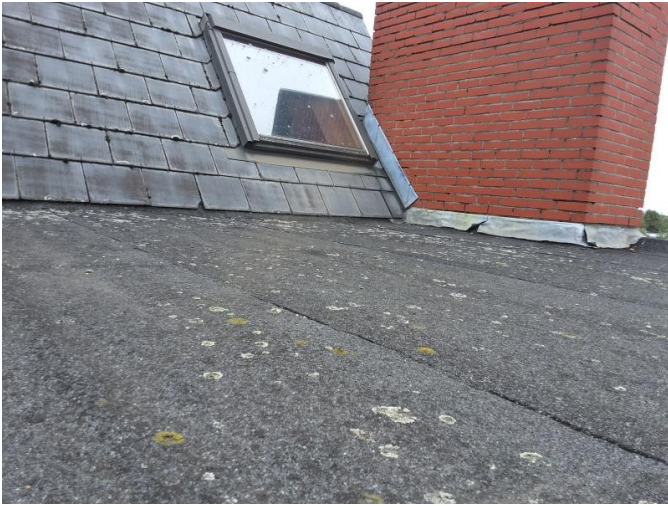
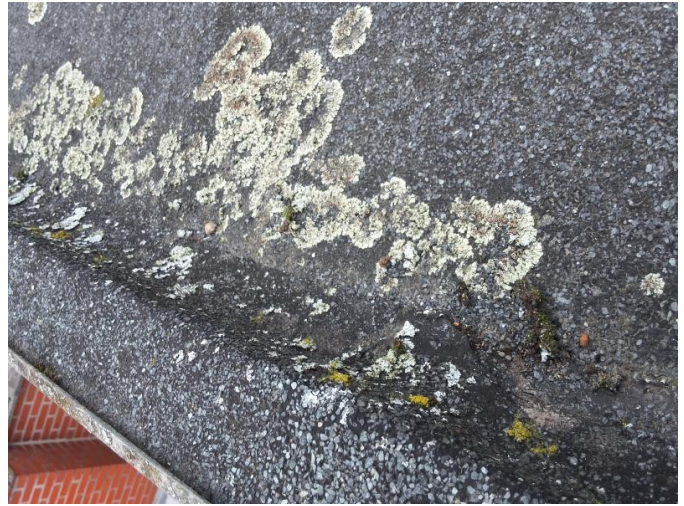
Fiche 8: Roofing

Geen asbest

#	Type	Referentie	Resultaat
8.1	Puntmonster	PM03	Geen asbest

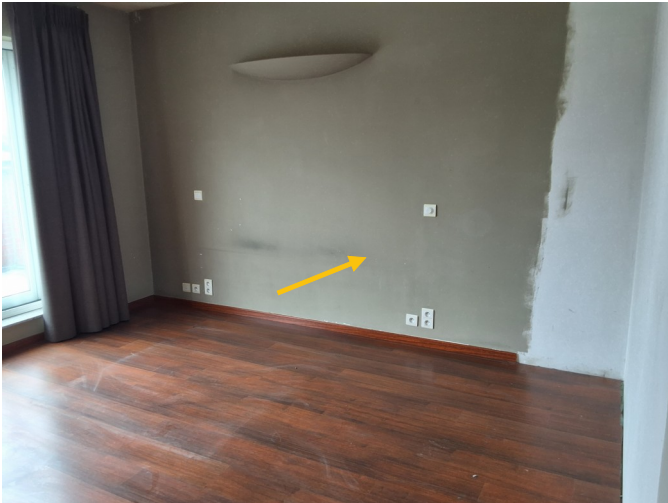
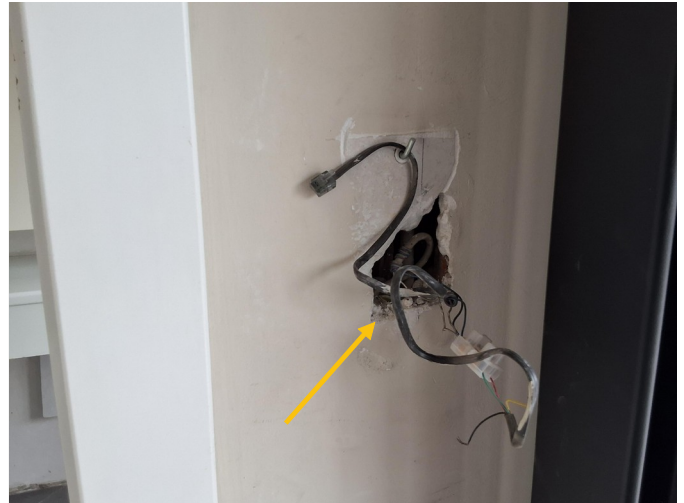
Fiche 9: Pleisterwerk wanden

Geen asbest

#	Type	Referentie	Resultaat
9.1	Mengmonster	MM01	Geen asbest
