# Asbestinventarisatattest

Ledebaan 61, 9260 Wichelen

Attestnummer : 20260227-000031.001

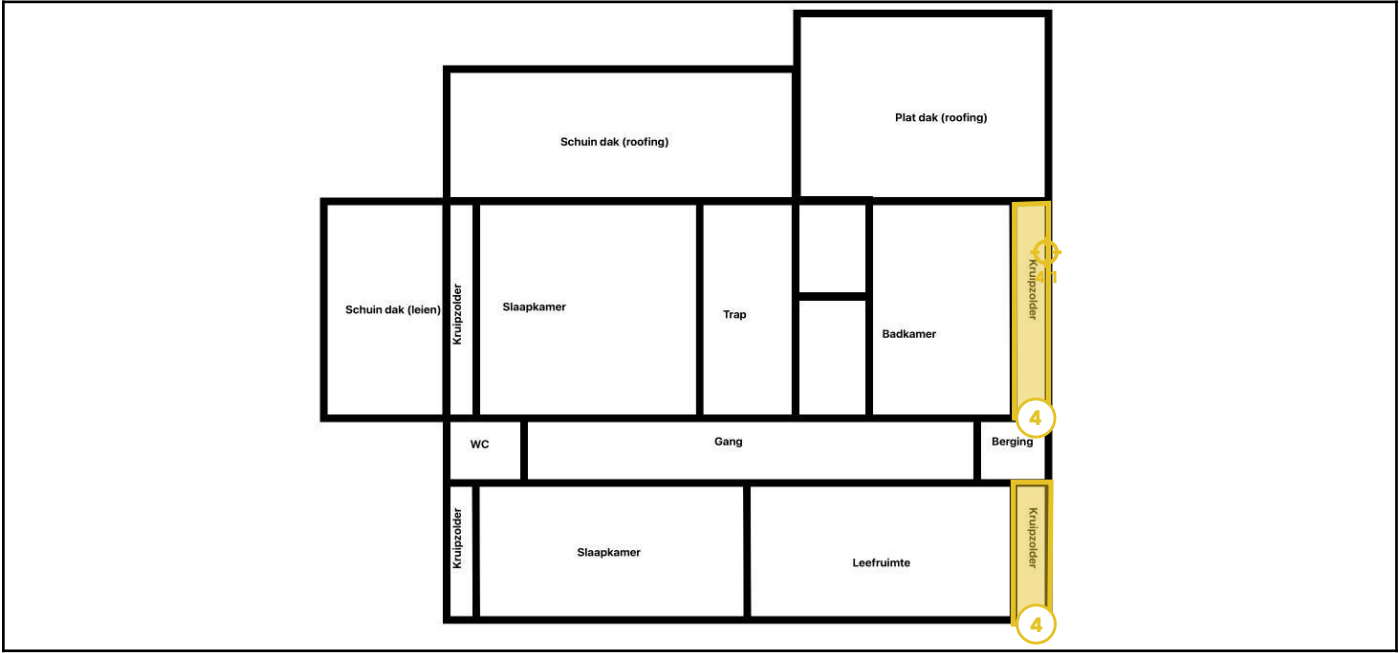
# Plan 1.5: Eerste verdieping (plan plafond woning)

| Beschrijving | Type | Actie |
|---|---|---|
| 4. cementplaten onderdak | Asbestmateriaal | Zorgvuldig beheren |

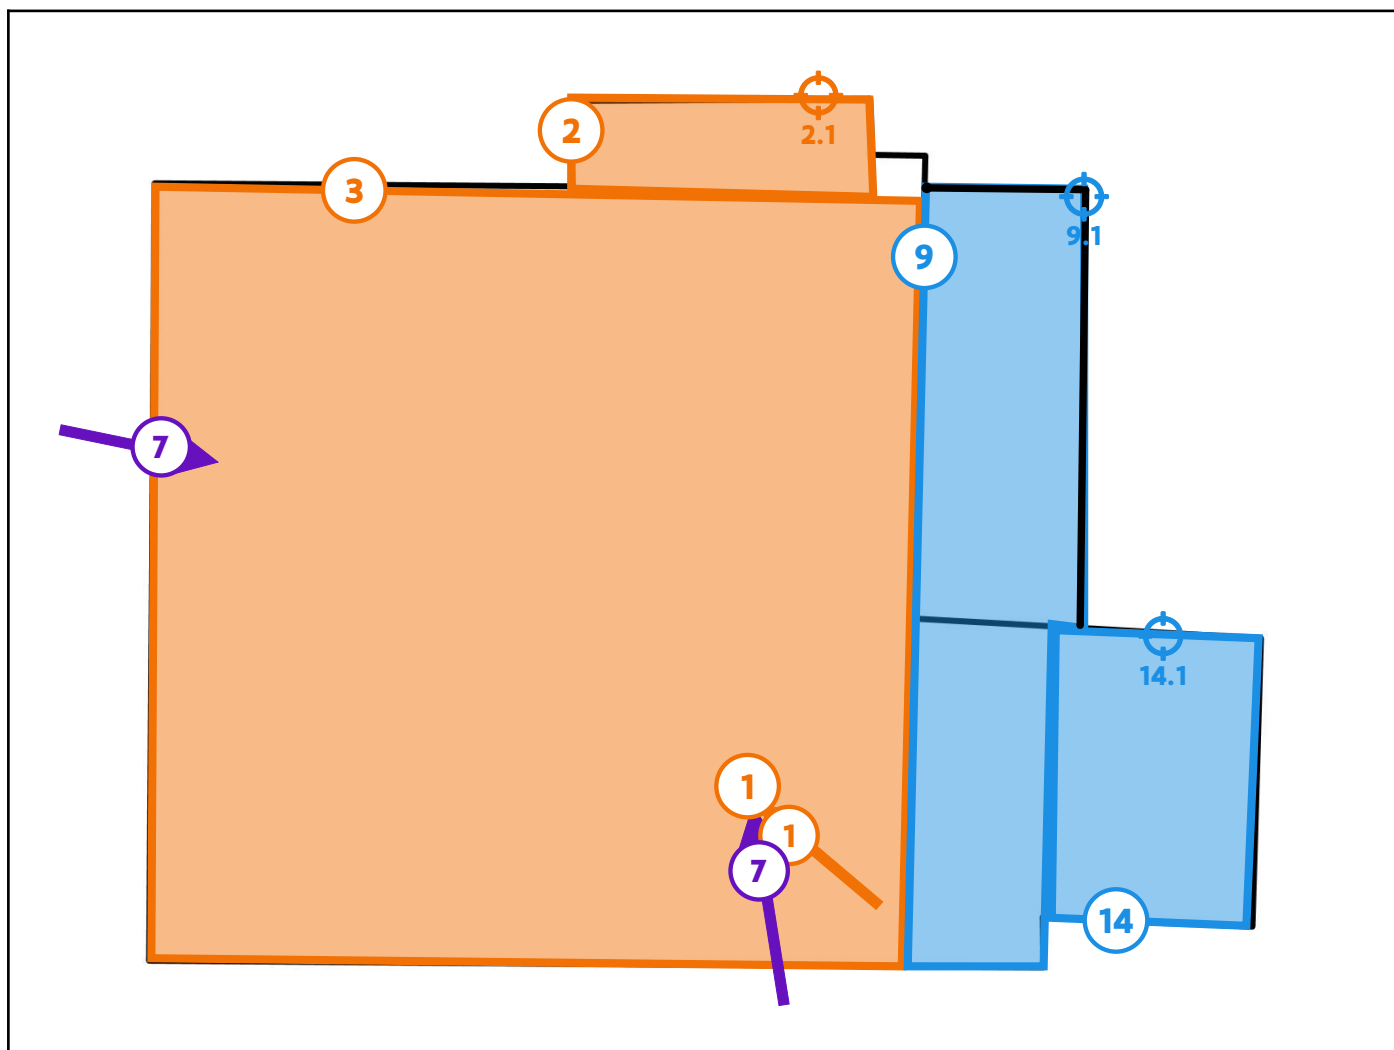
## Plan 1.7: Dakplan

| Beschrijving | Type | Actie |
|---|---|---|
| 1. Asbest schouw | Asbestmateriaal | Verwijderen |
| 2. Leien klein dak | Asbestmateriaal | Verwijderen |
| 3. Hexagone leien | Asbestmateriaal | Verwijderen |

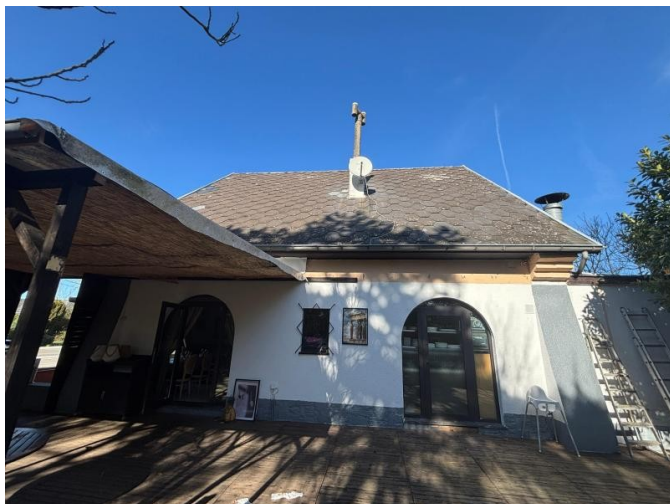
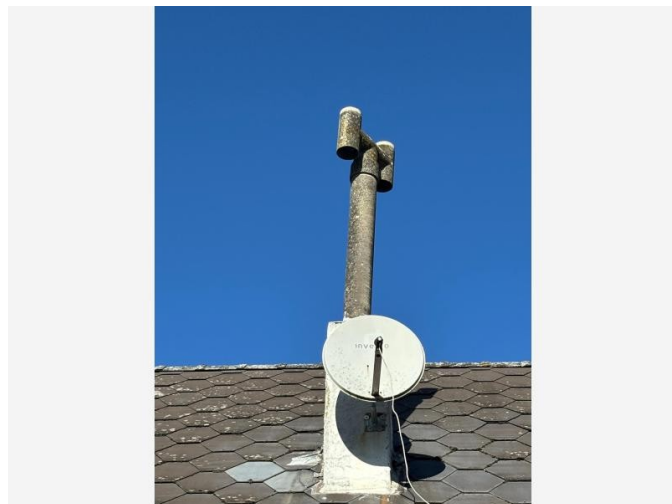
Het asbestmateriaal valt onder de mijlpaal van 2040.

| Eindbeoordeling materiaalrisico | Verhoogd materiaalrisico en/of verhoogde kans op vezelvrijgave |

| Asbestsoort (vezeltype) | Crocidoliet aanwezig |
| Toestand van het materiaal | Matig beschadigd, matig verweerd |

| Beschrijving | Asbest schouw |

- Zorg voor een veilig beheer. Vermijd het beschadigen van het asbestmateriaal. Controleer de toestand jaarlijks op wijzigingen.
- Voer bijkomende staalname(s) uit.

- Eenvoudige handelingen: mag via doe-het-zelf of door werknemer(s) met opleidingsattest eenvoudige handelingen  
De toepassing betreft een asbesthoudende cementschouw (hechtgebonden asbestcement), meestal uitgevoerd als buis of schouwelement in de buitenlucht. Wanneer de schouw in goede staat is, niet of licht verweerd, en de verwijdering beperkt blijft in tijd en omvang, mag deze worden verwijderd door een particulier of een persoon met een geldig opleidingsattest eenvoudige handelingen, conform de Codex Welzijn op het Werk, Boek VI, Titel 5 en de OVAM-richtlijnen.

Indien de schouw verweerd, beschadigd, ingemetseld is of enkel kan worden verwijderd door breuk, moet een erkend asbestverwijderaar worden ingeschakeld.

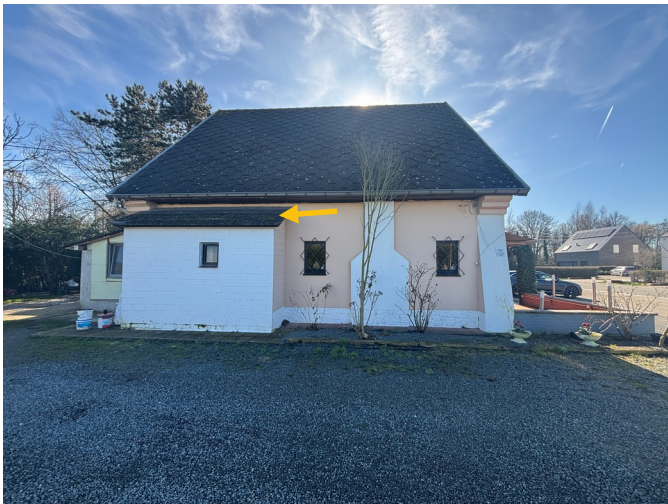
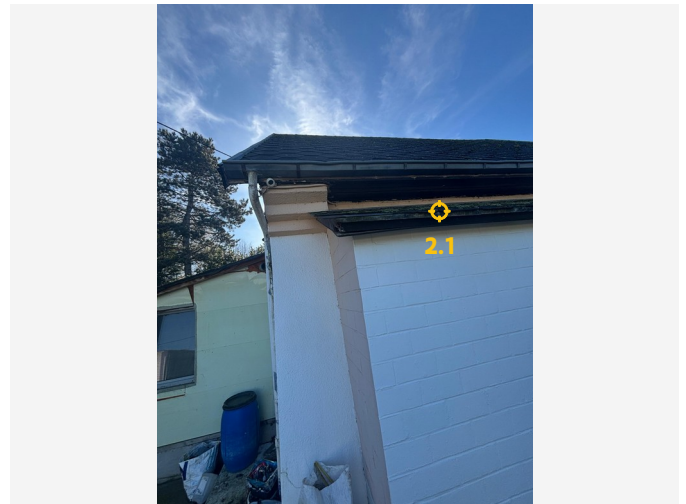
Het asbestmateriaal valt onder de mijlpaal van 2034.

| Eindbeoordeling materiaalrisico | Verhoogd materiaalrisico en/of verhoogde kans op vezelvrijgave |

| Asbestsoort (vezeltype) | Alleen chrysotiel |
| Toestand van het materiaal | Matig beschadigd, matig verweerd |

| Beschrijving | Leien klein dak |

- Zorg voor een veilig beheer. Vermijd het beschadigen van het asbestmateriaal. Controleer de toestand jaarlijks op wijzigingen.

- Eenvoudige handelingen: mag via doe-het-zelf of door werknemer(s) met opleidingsattest eenvoudige handelingen  
Toepassing: hechtgebonden dak- of gevelleien in goede staat. Enkel manuele, niet-destructieve technieken zijn toegestaan. De handeling is beperkt in tijd en omvang. Uitvoerder beschikt over een geldig attest 'eenvoudige handelingen'.

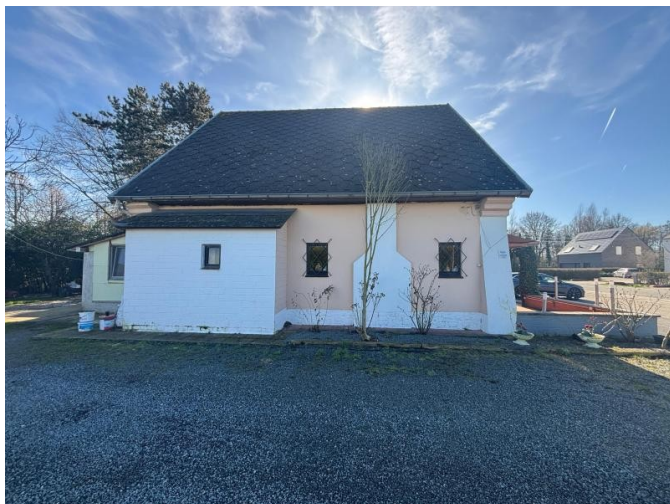
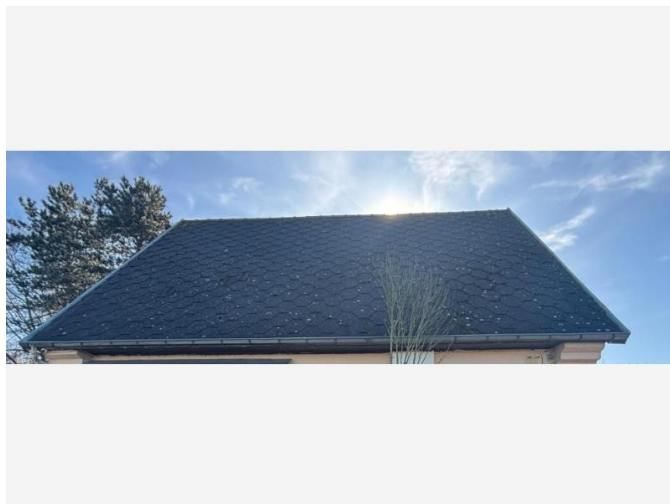
Het asbestmateriaal valt onder de mijlpaal van 2034.

| Eindbeoordeling materiaalarisico | Verhoogd materiaalarisico en/of verhoogde kans op vezelvrijgave |

| Asbestsoort (vezeltype) | Crocidoliet aanwezig |
| Toestand van het materiaal | Matig beschadigd, matig verweerd |

| Beschrijving | Hexagone leien |

- Zorg voor een veilig beheer. Vermijd het beschadigen van het asbestmateriaal. Controleer de toestand jaarlijks op wijzigingen.
- Hemelwater dat afspoelt van asbestcement daken of gevels kan asbestdeeltjes bevatten. Gebruik het enkel voor gesloten circuits (bv. spoelen toiletten). Reinig na het vervangen van het dak of de gevel de dakgoten en regenwaterput of -ton om asbesthoudend sediment of slib te verwijderen
- Voer bijkomende staalname(s) uit.

- Eenvoudige handelingen: mag via doe-het-zelf of door werknemer(s) met opleidingsattest eenvoudige handelingen  
Toepassing: hechtgebonden dak- of gevelleien in goede staat. Enkel manuele, niet-destructieve technieken zijn toegestaan. De handeling is beperkt in tijd en omvang. Uitvoerder beschikt over een geldig attest 'eenvoudige handelingen'.

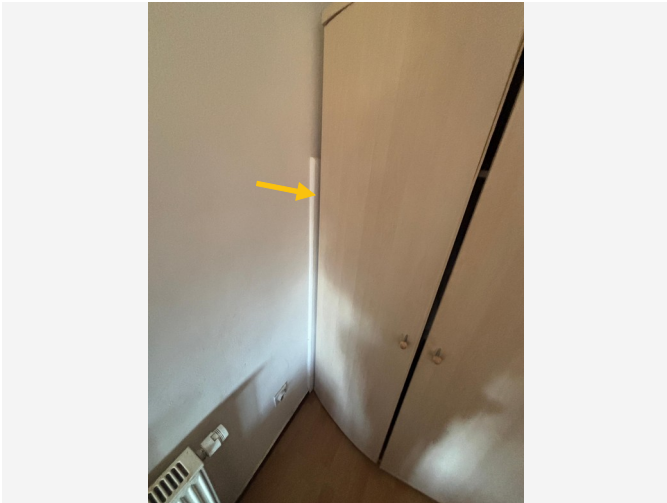
**Uitleg van de asbestdeskundige:** De kast kon niet verplaatst worden zonder schade aan de kast toe te brengen wegens het gewicht en de opvulling.
