Asbestinventarisatetest

Rondebosstraat 28, 1700 Dilbeek

Attestnummer : 20250301-000003.000

Uitgegeven op : 01.03.2025

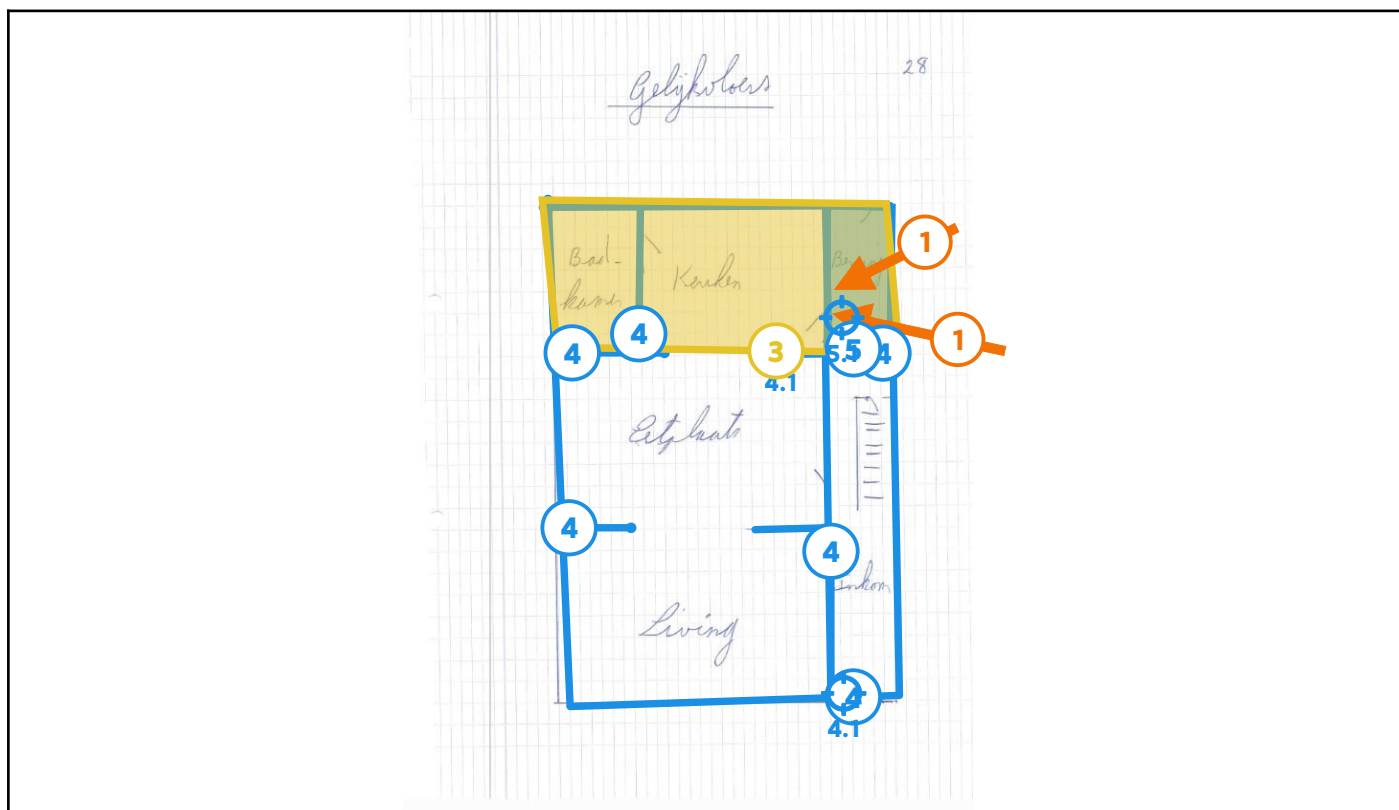
Plan 1.1: Gelijkvloers

Beschrijving	Type	Actie
1. Bakeliet	Asbestmateriaal	Verwijderen
3. Plat dak - roofing	Asbestmateriaal	Zorgvuldig beheren
4. Pleisterwerk muren	Geen asbest	-
4.1 Code: 1.PLM	Mengmonster	-
5. Pleisterwerk plafond	Geen asbest	-
5.1 Code: 2.PLF	Mengmonster	-

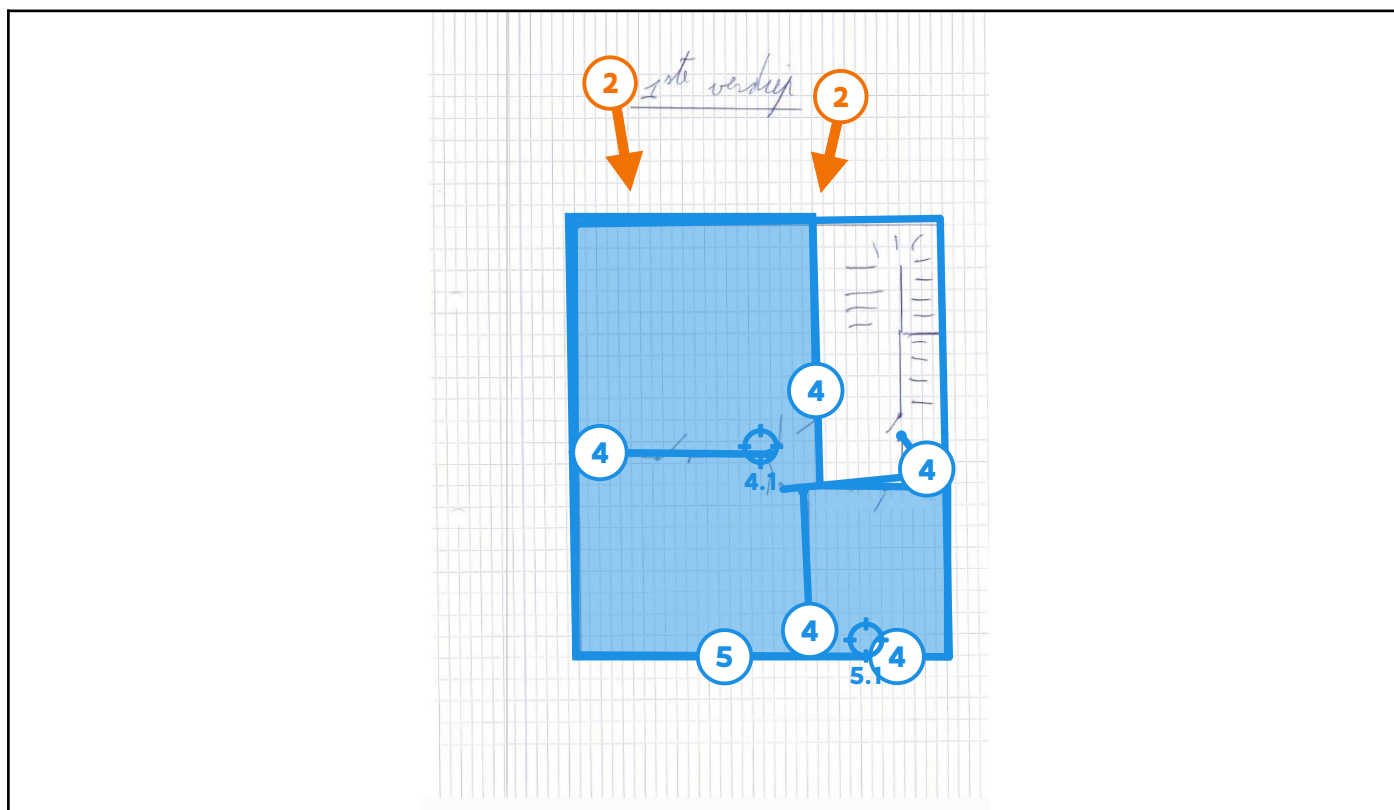
Plan 1.2: 1ste verdiep

Beschrijving	Type	Actie
2. Leien achterkant	Asbestmateriaal	Verwijderen
4. Pleisterwerk muren	Geen asbest	-
4.1 Code: 1.PLM	Mengmonster	-
5. Pleisterwerk plafond	Geen asbest	-
5.1 Code: 2.PLF	Mengmonster	-

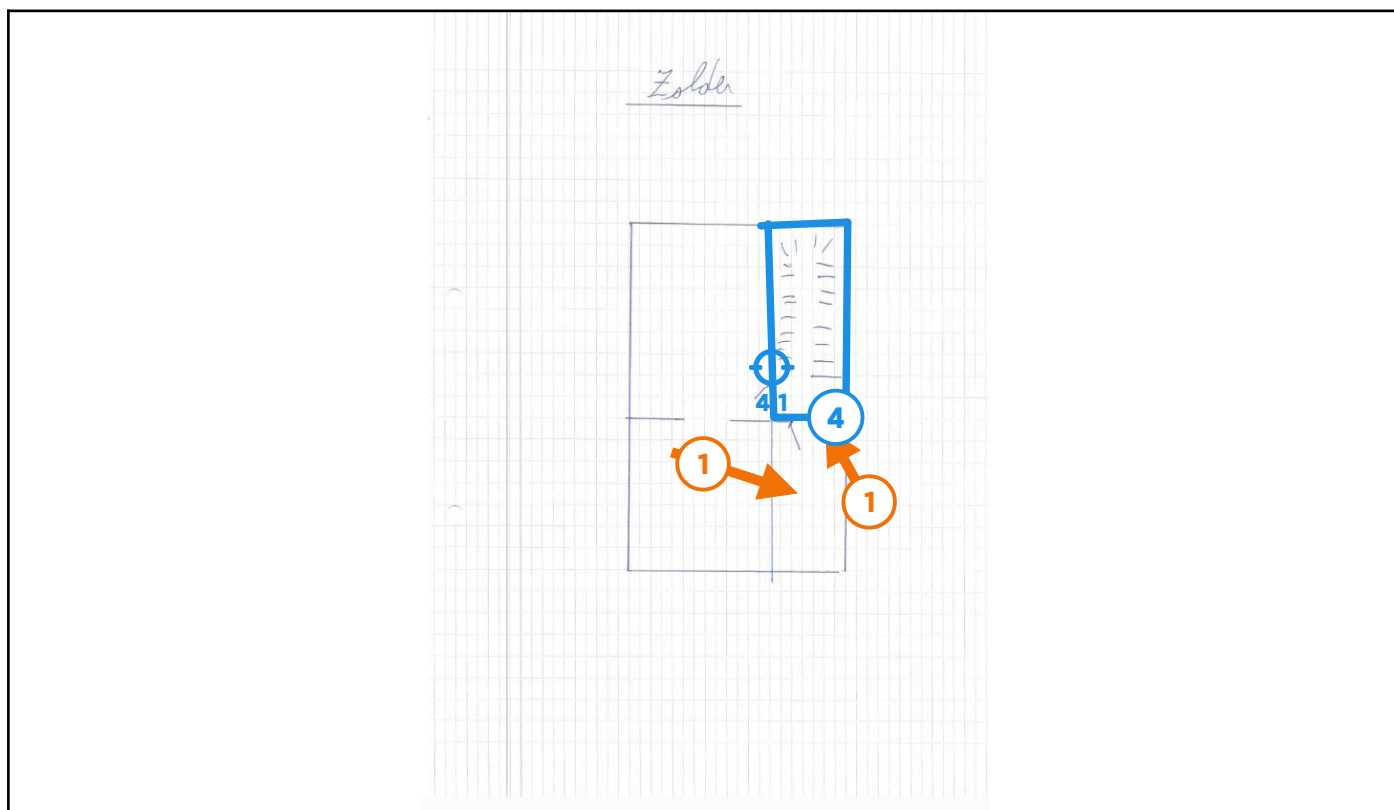
Plan 1.3: Zolder

Beschrijving	Type	Actie
1. Bakeliet	Asbestmateriaal	Verwijderen
4. Pleisterwerk muren	Geen asbest	-
4.1 Code: 1.PLM	Mengmonster	-

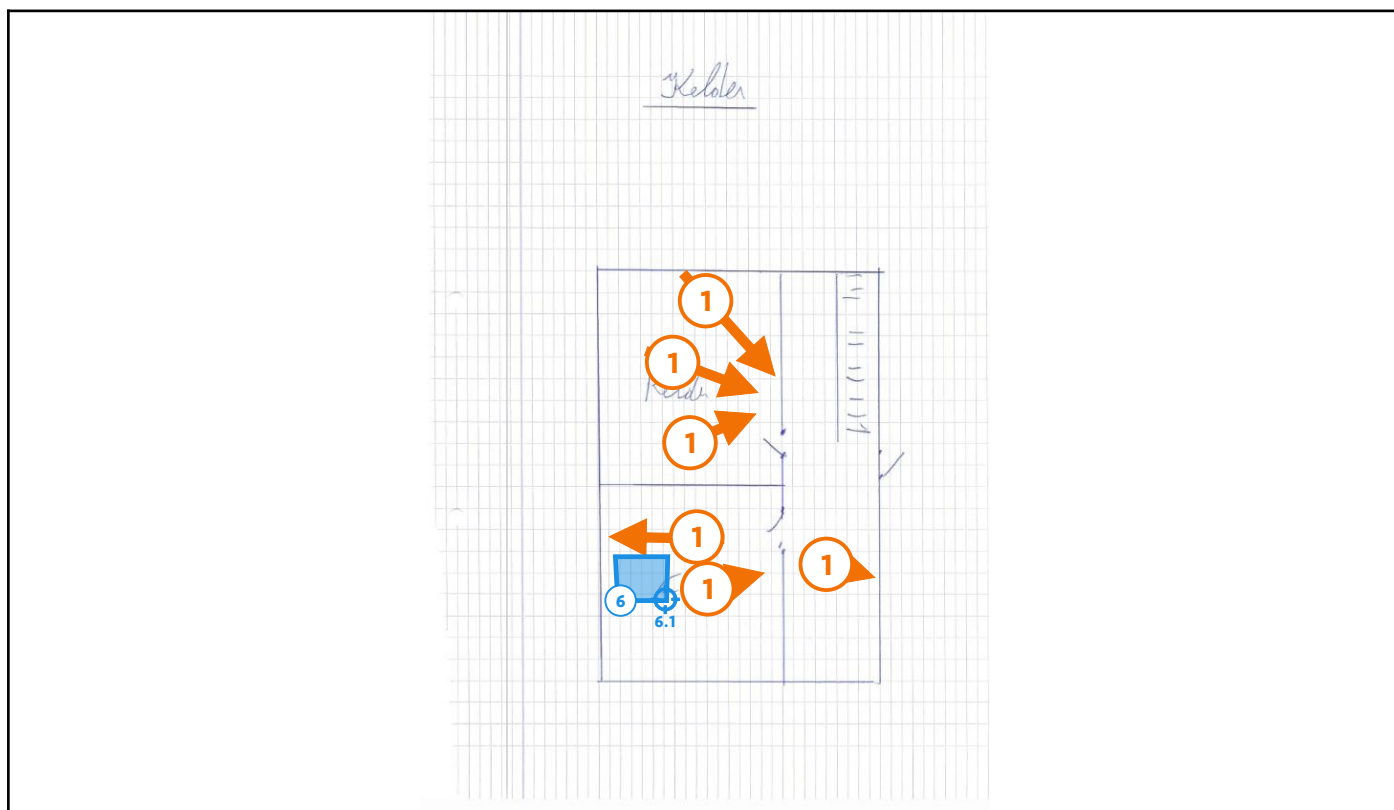
Plan 1.4: Kelder

Beschrijving	Type	Actie
1. Bakeliet	Asbestmateriaal	Verwijderen
6. Betonlaag onder CV	Geen asbest	-
6.1 Code: 3.CV	Puntmonster	-

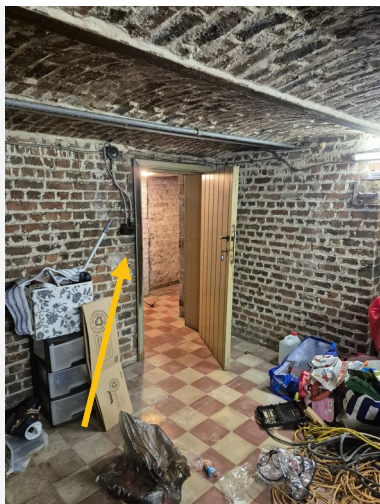
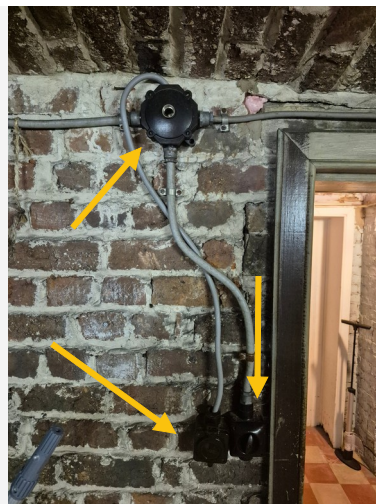
Het asbestmateriaal valt onder de mijlpaal van 2040.

Verwijderen

Eindbeoordeling materiaalrisico	Verhoogd materiaalrisico en/of verhoogde kans op vezelvrijgave
---------------------------------	--

Gebondenheid	Categorie 1: hechtgebonden in oorsprong
Asbestsoort (vezeltype)	Crocidoliet aanwezig
Asbestconcentratie	Laag (< 50%)
Afschermingsgraad van het gehele materiaal	Geheel of deels (ook) vrij aan binnenluchtstromen
Toestand van het materiaal	Licht beschadigd, licht verweerd. Intact calciumsilicaatmateriaal of categorie III 'gebondenheid'

Beschrijving	Bakeliet
Omgeving	Binnen
Primaire drager	Communicatie en elektrische infrastructuur en uitrusting
Asbestmateriaal	Plaat, paneel, tablet - Type Bakeliet
Bindmiddel van asbestmateriaal	Kunststof of -hars
Gebondenheid op basis van bindmiddel	Hecht
Hoeveelheid (oppervlakte - dikte - aantal)	<ul style="list-style-type: none">• 0,01 m² - 1,00 cm - 10 stuks
Totaal volume	0,001 m ³
Eenvoudig bereikbaar	Ja
Bevestigingswijze	<ul style="list-style-type: none">• Geklemd• Geschroefd
Identificatiemethode	Vaststelling zonder monsternamen
Destructieve handeling voor identificatie	Nee

- Zorg voor een veilig beheer en verwijder dit asbestmateriaal wanneer het bij werken eenvoudig bereikbaar wordt. Controleer de toestand jaarlijks op wijzigingen.

- Eenvoudige handelingen: mag via doe-het-zelf of door werknemer(s) met opleidingsattest eenvoudige handelingen
 Hechtgebonden: Materialen waarbij de vezels stevig gebonden zijn in een bindmiddel die (nagenoeg) uitsluitend bestaat uit cement, kunststof, bitumen, lijm of een gelijkwaardige mengeling hiervan.
 Buiten: Kan worden verwijderd zonder stofvorming en beschadiging, mits de nodige voorzorgmaatregelen.
 Kan eenvoudig verwijderd worden. Draag noodzakelijke beschermingsmiddelen zoals een stofmasker type FFP3 bij verwijdering en voer het afval af volgens de geldende asbestregels van het regionaal en lokaal niveau.
 Vermijd bij verwijdering stofvorming en verdere beschadiging van de toepassing.
<https://ovam.vlaanderen.be/wie-mag-wat-verwijderen>

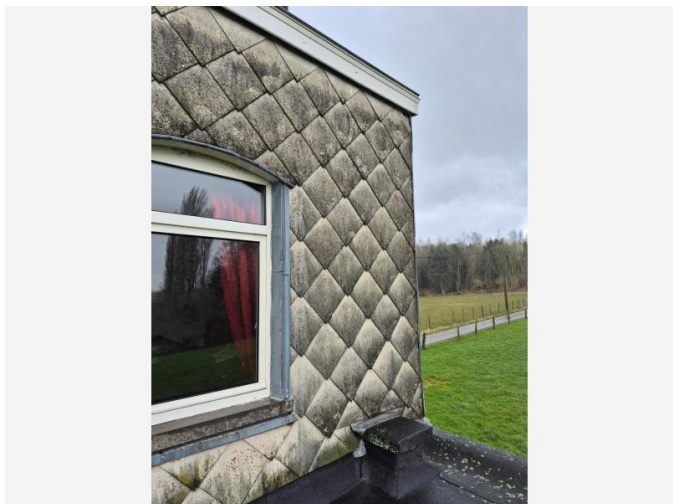
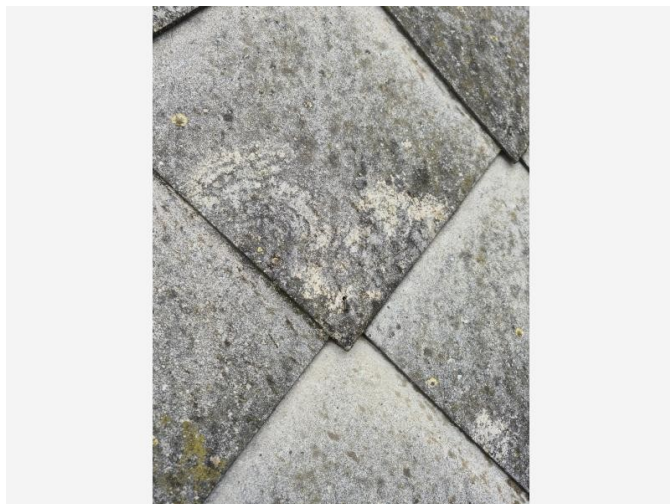
Het asbestmateriaal valt onder de mijlpaal van 2034.

Verwijderen

Eindbeoordeling materiaalrisico	Verhoogd materiaalrisico en/of verhoogde kans op vezelvrijgave
---------------------------------	--

Gebondenheid	Categorie 1: hechtgebonden in oorsprong
Asbestsoort (vezeltype)	Crocidoliet aanwezig
Asbestconcentratie	Laag (< 50%)
Afschermingsgraad van het gehele materiaal	Geheel of deels vrij aan de buitenlucht
Toestand van het materiaal	Matig beschadigd, matig verweerd

Beschrijving	Leien achterkant
Omgeving	Buiten
Primaire drager	Wand buitenschil
Asbestmateriaal	Dak- en gevelbekleding - Lei, shingle
Bindmiddel van asbestmateriaal	Cement
Gebondenheid op basis van bindmiddel	Hecht
Hoeveelheid (oppervlakte - aantal)	<ul style="list-style-type: none">• 18,00 m² - 1 stuk
Totale oppervlakte	18,00 m ²
Eenvoudig bereikbaar	Ja
Bevestigingswijze	<ul style="list-style-type: none">• Genageld, geniet
Identificatiemethode	Vaststelling zonder monstername
Destructieve handeling voor identificatie	Nee

- Zorg voor een veilig beheer en verwijder dit asbestmateriaal wanneer het bij werken eenvoudig bereikbaar wordt. Controleer de toestand jaarlijks op wijzigingen.

- Eenvoudige handelingen: mag via doe-het-zelf of door werknemer(s) met opleidingsattest eenvoudige handelingen
Hechtgebonden: Materialen waarbij de vezels stevig gebonden zijn in een bindmiddel die (nagenoeg) uitsluitend bestaat uit cement, kunststof, bitumen, lijm of een gelijkwaardige mengeling hiervan.
Buiten: Kan worden verwijderd zonder stofvorming en beschadiging, mits de nodige voorzorgmaatregelen.
Kan eenvoudig verwijderd worden. Draag noodzakelijke beschermingsmiddelen zoals een stofmasker type FFP3 bij verwijdering en voer het afval af volgens de geldende asbestregels van het regionaal en lokaal niveau.
Vermijd bij verwijdering stofvorming en verdere beschadiging van de toepassing.
<https://ovam.vlaanderen.be/wie-mag-wat-verwijderen>

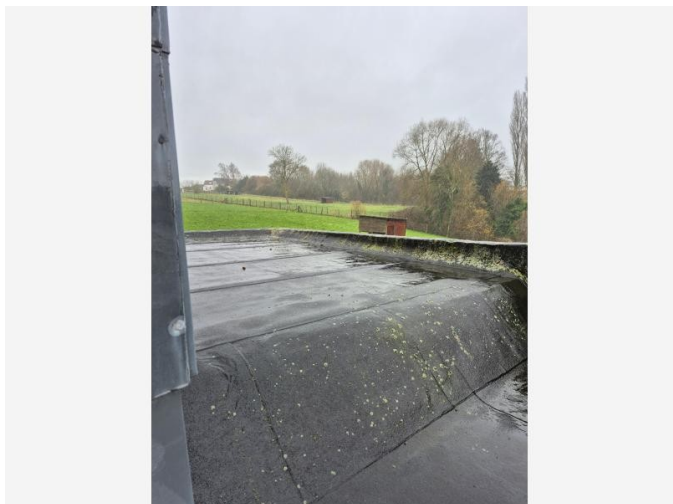
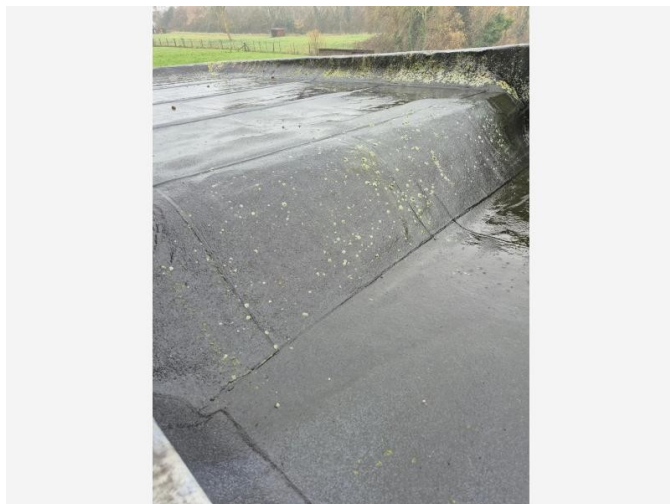
Het asbestmateriaal valt onder de mijlpaal van 2040.

Zorgvuldig beheren

Eindbeoordeling materiaalrisico	Laag materiaalrisico en/of verlaagde kans op vezelvrijgave
---------------------------------	--

Gebondenheid	Categorie 1: hechtgebonden in oorsprong
Asbestsoort (vezeltype)	Crocidoliet aanwezig
Asbestconcentratie	Laag (< 50%)
Afschermingsgraad van het gehele materiaal	Geheel of deels vrij aan de buitenlucht
Toestand van het materiaal	Licht beschadigd, licht verweerd. Intact calciumsilicaatmateriaal of categorie III 'gebondenheid'

Beschrijving	Plat dak - roofing
Omgeving	Buiten
Primaire drager	Plat dak
Asbestmateriaal	Dak- en gevelbekleding - Roofing
Bindmiddel van asbestmateriaal	Bitumen (roofing, teer, asfalt)
Gebondenheid op basis van bindmiddel	Hecht
Hoeveelheid (oppervlakte - aantal)	• 12,00 m ² - 1 stuk
Totale oppervlakte	12,00 m ²
Eenvoudig bereikbaar	Ja
Bevestigingswijze	• Verlijmd, ingegoten, versmeerd
Identificatiemethode	Vaststelling zonder monstername Motivatie: Groot risico op structurele gevolgschade (lekschade, werking installatie,...)
Destructieve handeling voor identificatie	Nee

- Zorg voor een veilig beheer en verwijder dit asbestmateriaal wanneer het bij werken eenvoudig bereikbaar wordt. Controleer de toestand jaarlijks op wijzigingen.

- Eenvoudige handelingen: mag via doe-het-zelf of door werknemer(s) met opleidingsattest eenvoudige handelingen
Hechtgebonden: Materialen waarbij de vezels stevig gebonden zijn in een bindmiddel die (nagenoeg) uitsluitend bestaat uit cement, kunststof, bitumen, lijm of een gelijkwaardige mengeling hiervan.
Buiten: Kan worden verwijderd zonder stofvorming en beschadiging, mits de nodige voorzorgmaatregelen.
Kan eenvoudig verwijderd worden. Draag noodzakelijke beschermingsmiddelen zoals een stofmasker type FFP3 bij verwijdering en voer het afval af volgens de geldende asbestregels van het regionaal en lokaal niveau.
Vermijd bij verwijdering stofvorming en verdere beschadiging van de toepassing.
<https://ovam.vlaanderen.be/wie-mag-wat-verwijderen>

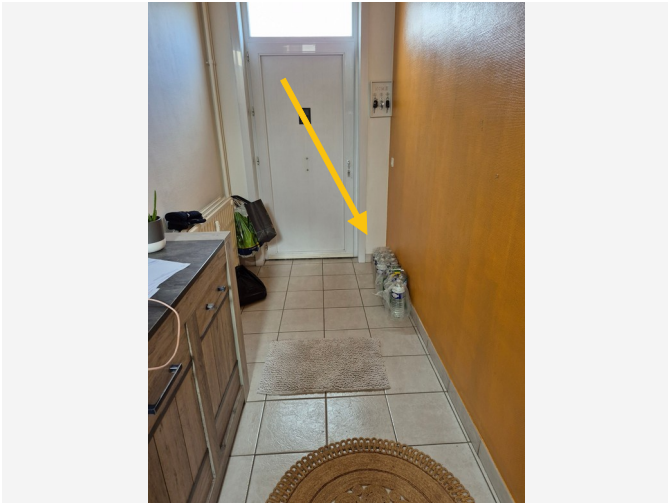
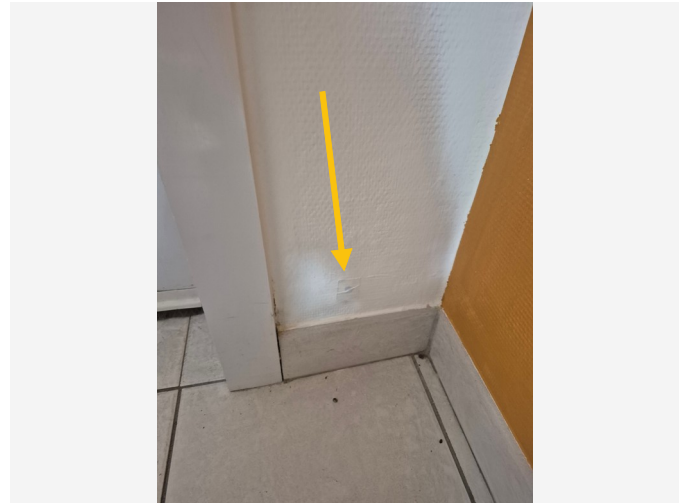
Fiche 4: Pleisterwerk muren

Geen asbest

#	Type	Referentie	Resultaat
4.1	Mengmonster	1.PLM	Geen asbest

Beschrijving	Pleisterwerk muren
Omgeving	Binnen
Primaire drager	Binnenwand
Bindmiddel van materiaal	Gips - kalk
Gebondenheid op basis van bindmiddel	Niet-hechtgebonden
Hoeveelheid (oppervlakte - dikte - aantal)	• 200,00 m ² - 1,50 cm - 1 stuk
Totaal volume	3,00 m ³
Identificatiemethode	Vaststelling met monsternamen
Destructieve handeling voor identificatie	Nee
Opmerking	Geschatte oppervlakte

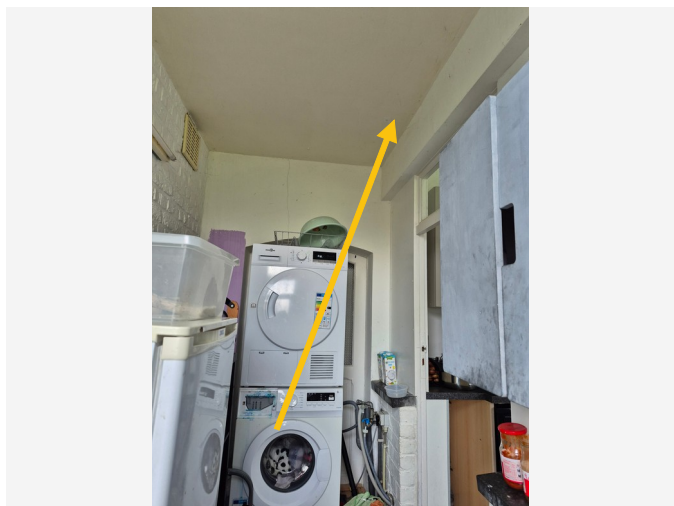
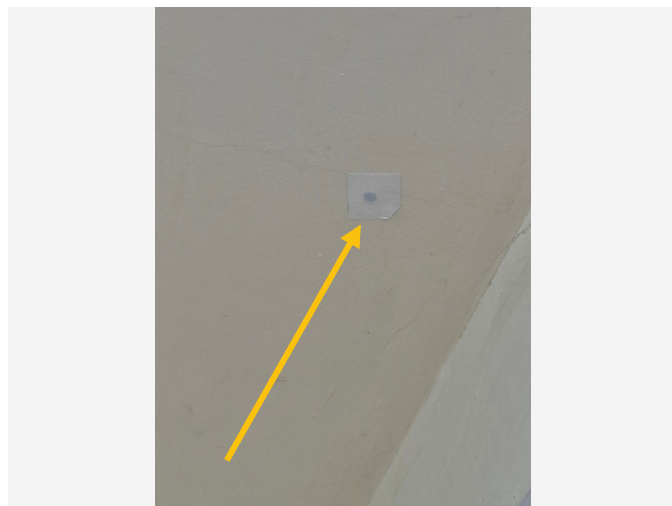
Fiche 5: Pleisterwerk plafond

Geen asbest

#	Type	Referentie	Resultaat
5.1	Mengmonster	2.PLF	Geen asbest

Beschrijving	Pleisterwerk plafond
Omgeving	Binnen
Primaire drager	Plafond
Bindmiddel van materiaal	Gips - kalk
Gebondenheid op basis van bindmiddel	Niet-hechtgebonden
Hoeveelheid (oppervlakte - dikte - aantal)	• 90,00 m ² - 1,50 cm - 1 stuk
Totaal volume	1,35 m ³
Identificatiemethode	Vaststelling met monstername
Destructieve handeling voor identificatie	Nee
Opmerking	Geschatte oppervlakte

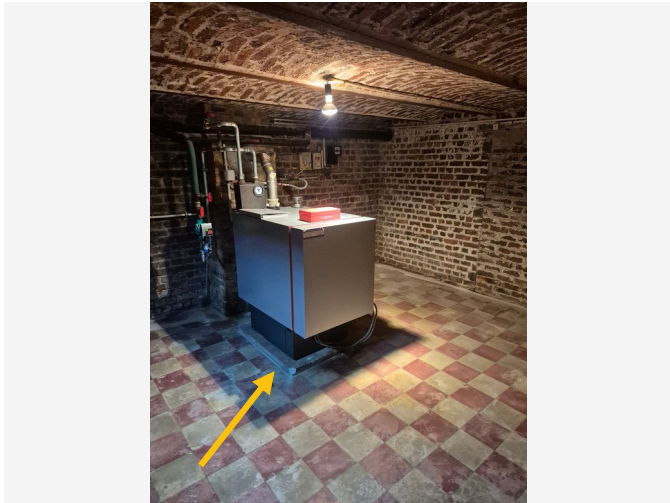
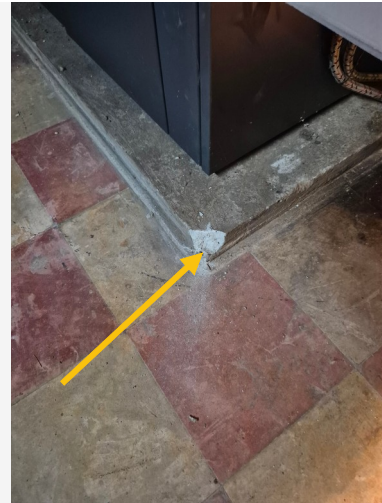
Fiche 6: Betonlaag onder CV

Geen asbest

#	Type	Referentie	Resultaat
6.1	Puntmonster	3.CV	Geen asbest

Beschrijving	Betonlaag onder CV
Omgeving	Binnen
Primaire drager	HVAC infrastructuur en uitrusting
Bindmiddel van materiaal	Cement
Gebondenheid op basis van bindmiddel	Hecht
Hoeveelheid (oppervlakte - aantal)	• 1,00 m ² - 1 stuk
Totale oppervlakte	1,00 m ²
Identificatiemethode	Vaststelling met monstername
Destructieve handeling voor identificatie	Nee
