Asbestinventarisatetest

Rondebosstraat 28A, 1700 Dilbeek

Attestnummer : 20250301-000004.000

Uitgegeven op : 01.03.2025

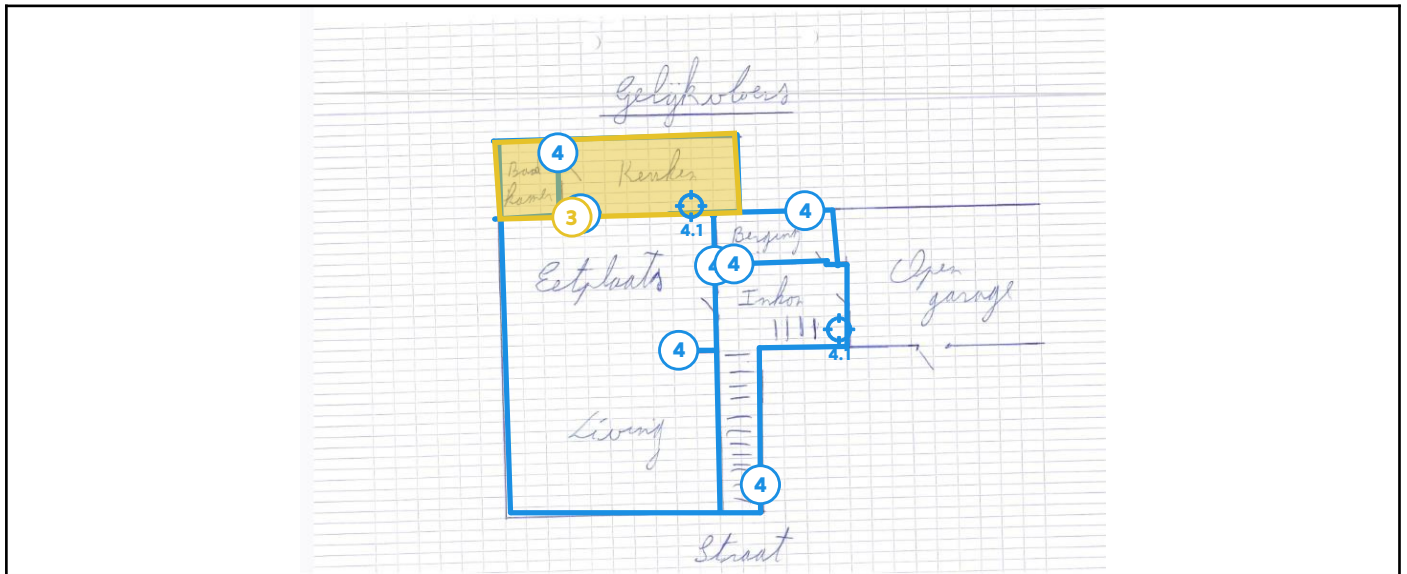
Plan 1.1: Gelijkvloers

Beschrijving	Type	Actie
3. Plat dak - roofing	Asbestmateriaal	Zorgvuldig beheren
4. Pleisterwerk muren	Geen asbest	-
4.1 Code: 1.PLM	Mengmonster	-

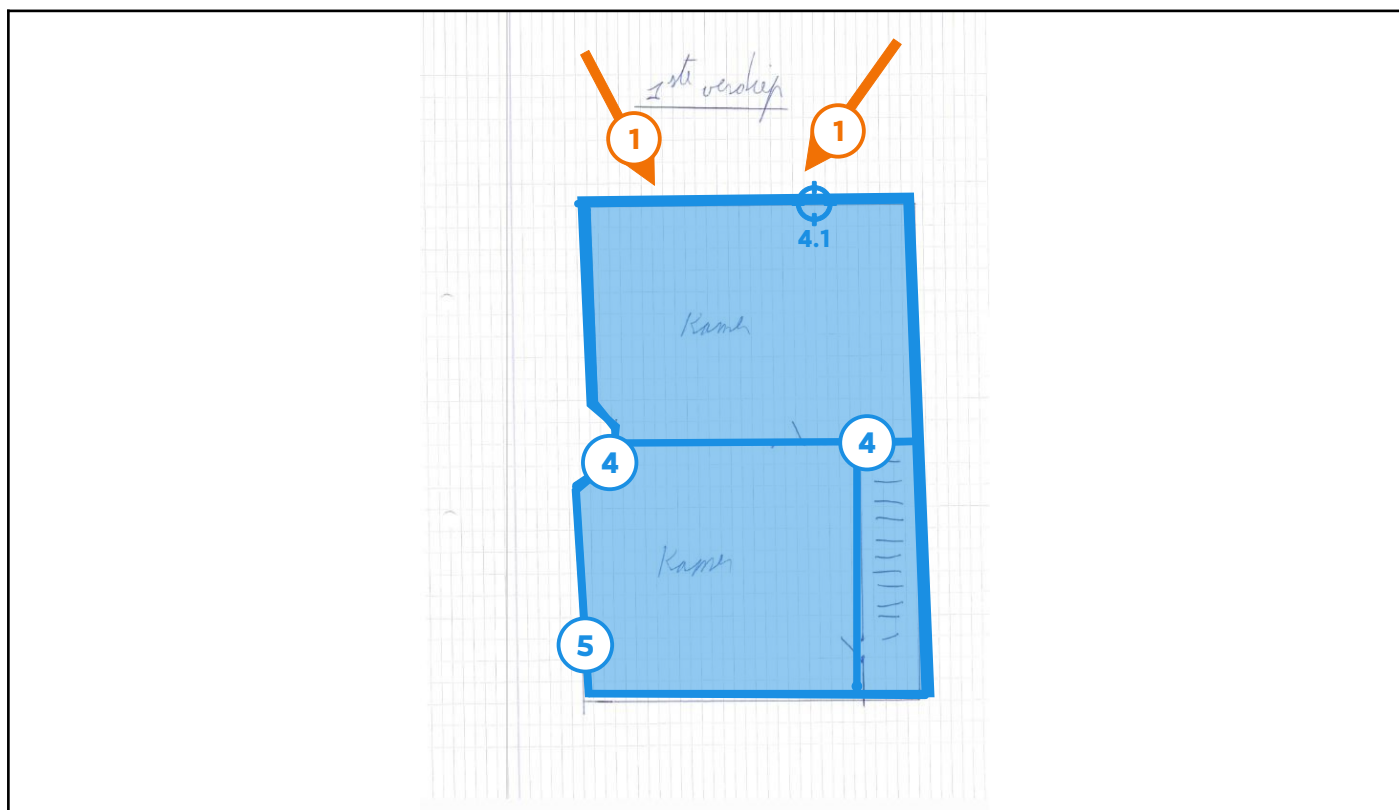
Plan 1.2: 1ste verdiep

Beschrijving	Type	Actie
1. Leien achterkant	Asbestmateriaal	Verwijderen
4. Pleisterwerk muren	Geen asbest	-
4.1 Code: 1.PLM	Mengmonster	-
5. Pleisterwerk plafond	Geen asbest	-

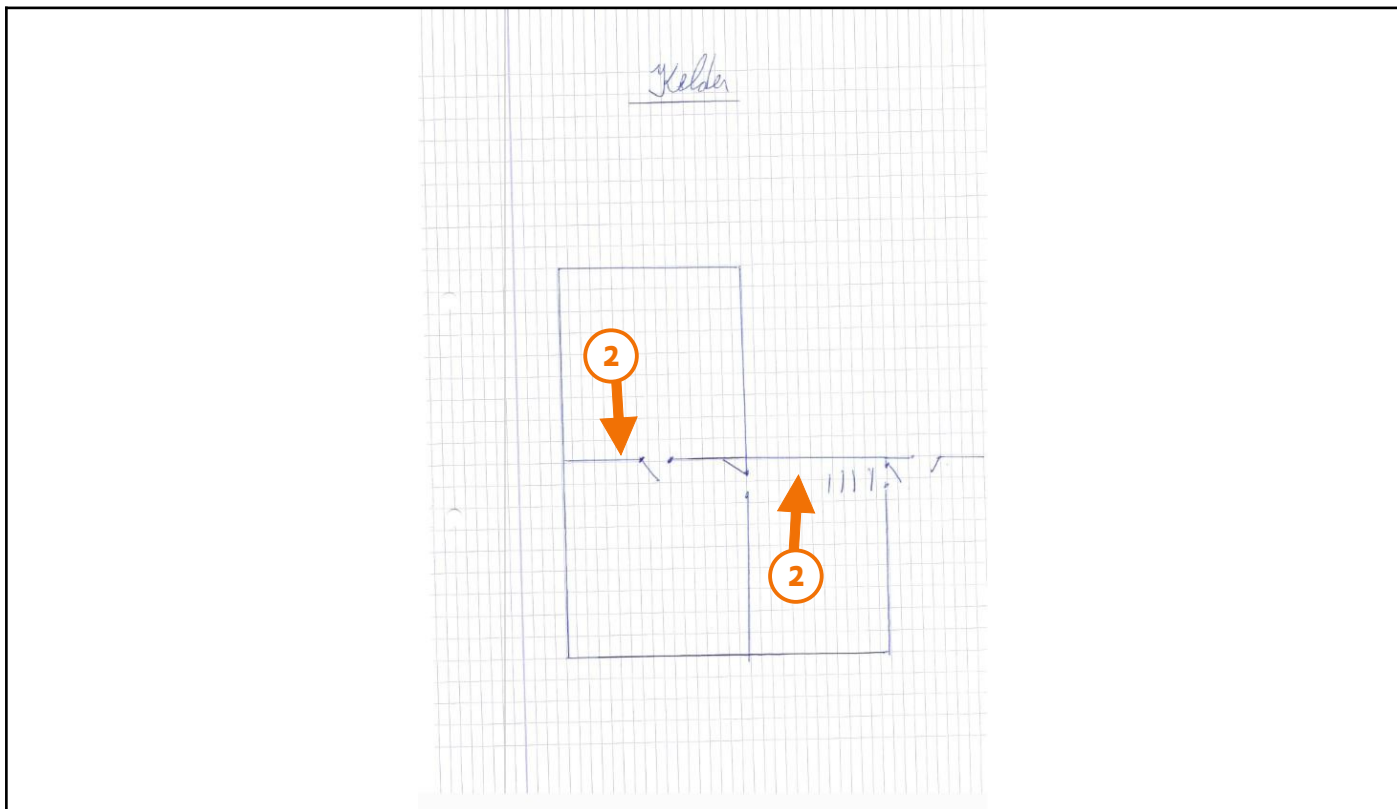
Plan 1.4: Kelder

Beschrijving	Type	Actie
2. Bakeliet kelder	Asbestmateriaal	Verwijderen

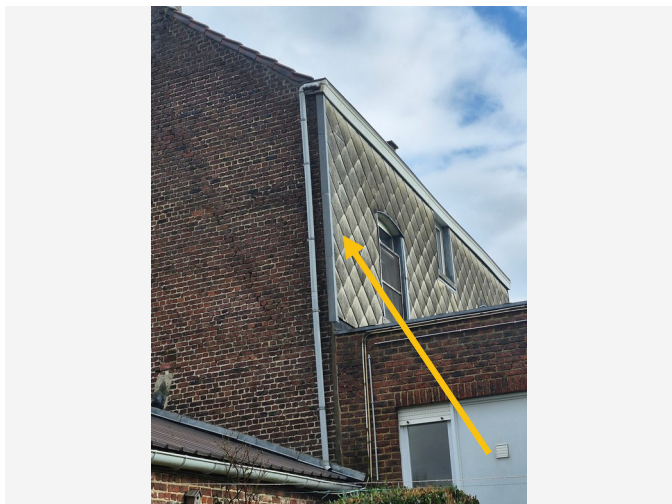
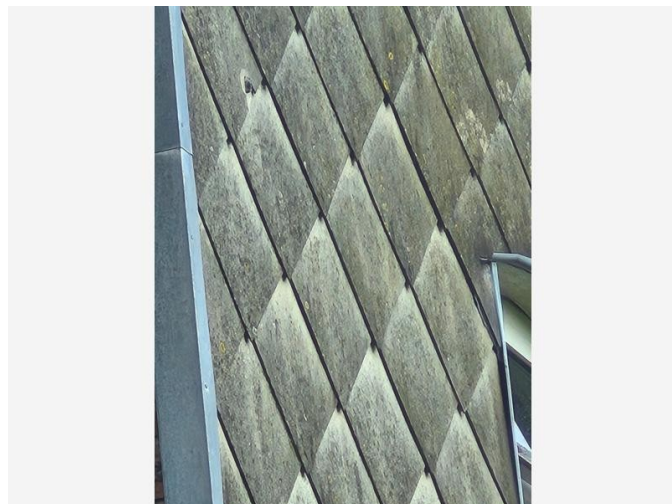
Het asbestmateriaal valt onder de mijlpaal van 2034.

Eindbeoordeling materiaalrisico	Verhoogd materiaalrisico en/of verhoogde kans op vezelvrijgave
---------------------------------	--

Gebondenheid	Categorie 1: hechtgebonden in oorsprong
Asbestsoort (vezeltype)	Crocidoliet aanwezig
Asbestconcentratie	Laag (< 50%)
Afschermingsgraad van het gehele materiaal	Geheel of deels vrij aan de buitenlucht
Toestand van het materiaal	Matig beschadigd, matig verweerd

Beschrijving	Leien achterkant
Omgeving	Buiten
Primaire drager	Wand buitenschil
Asbestmateriaal	Dak- en gevelbekleding - Lei, shingle
Bindmiddel van asbestmateriaal	Cement
Gebondenheid op basis van bindmiddel	Hecht
Hoeveelheid (oppervlakte - aantal)	<ul style="list-style-type: none">• 12,00 m² - 1 stuk
Totale oppervlakte	12,00 m ²
Eenvoudig bereikbaar	Ja
Bevestigingswijze	<ul style="list-style-type: none">• Geklemd• Genageld, geniet
Identificatiemethode	Vaststelling zonder monsternamen
Destructieve handeling voor identificatie	Nee

Verwijderen

- Zorg voor een veilig beheer en verwijder dit asbestmateriaal wanneer het bij werken eenvoudig bereikbaar wordt. Controleer de toestand jaarlijks op wijzigingen.

- Eenvoudige handelingen: mag via doe-het-zelf of door werknemer(s) met opleidingsattest eenvoudige handelingen
Hechtgebonden: Materialen waarbij de vezels stevig gebonden zijn in een bindmiddel die (nagenoeg) uitsluitend bestaat uit cement, kunststof, bitumen, lijm of een gelijkwaardige mengeling hiervan.
Buiten: Kan worden verwijderd zonder stofvorming en beschadiging, mits de nodige voorzorgmaatregelen.
Kan eenvoudig verwijderd worden. Draag noodzakelijke beschermingsmiddelen zoals een stofmasker type FFP3 bij verwijdering en voer het afval af volgens de geldende asbestregels van het regionaal en lokaal niveau.
Vermijd bij verwijdering stofvorming en verdere beschadiging van de toepassing.
<https://ovam.vlaanderen.be/wie-mag-wat-verwijderen>

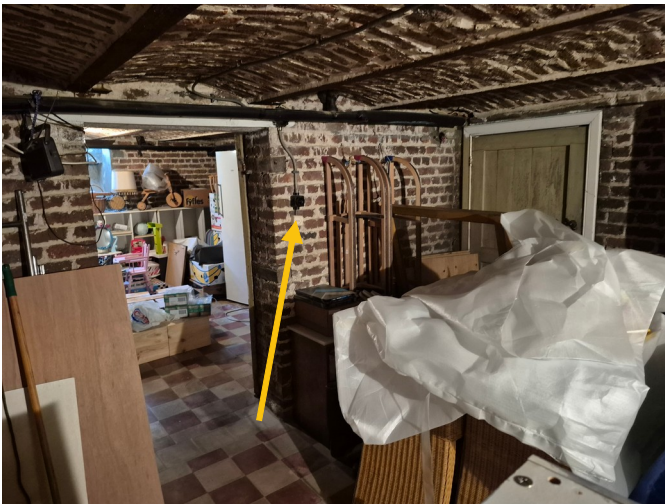
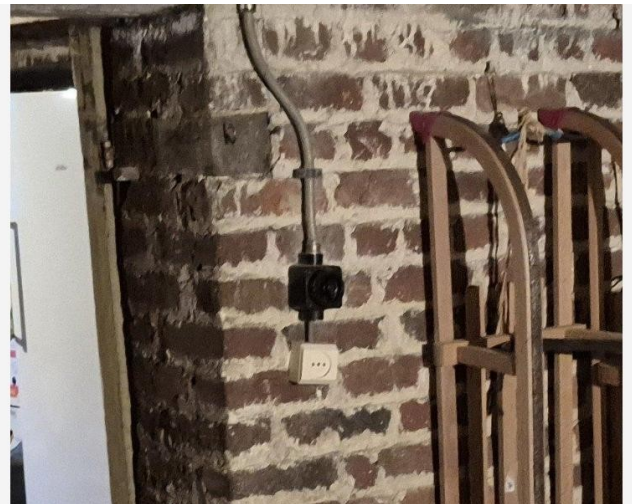
Het asbestmateriaal valt onder de mijlpaal van 2040.

Eindbeoordeling materiaalrisico	Verhoogd materiaalrisico en/of verhoogde kans op vezelvrijgave
---------------------------------	--

Gebondenheid	Categorie 1: hechtgebonden in oorsprong
Asbestsoort (vezeltype)	Crocidoliet aanwezig
Asbestconcentratie	Laag (< 50%)
Afschermingsgraad van het gehele materiaal	Geheel of deels (ook) vrij aan binnenluchtstromen
Toestand van het materiaal	Licht beschadigd, licht verweerd. Intact calciumsilicaatmateriaal of categorie III 'gebondenheid'

Beschrijving	Bakeliet kelder
Omgeving	Binnen
Primaire drager	Communicatie en elektrische infrastructuur en uitrusting
Asbestmateriaal	Plaat, paneel, tablet - Type Bakeliet
Bindmiddel van asbestmateriaal	Kunststof of -hars
Gebondenheid op basis van bindmiddel	Hecht
Hoeveelheid (oppervlakte - dikte - aantal)	<ul style="list-style-type: none">• 0,01 m² - 1,00 cm - 2 stuks
Totaal volume	< 0,001 m ³
Eenvoudig bereikbaar	Ja
Bevestigingswijze	<ul style="list-style-type: none">• Geklemd• Geschroefd
Identificatiemethode	Vaststelling zonder monsternamen
Destructieve handeling voor identificatie	Nee

Verwijderen

- Zorg voor een veilig beheer en verwijder dit asbestmateriaal wanneer het bij werken eenvoudig bereikbaar wordt. Controleer de toestand jaarlijks op wijzigingen.

- Eenvoudige handelingen: mag via doe-het-zelf of door werknemer(s) met opleidingsattest eenvoudige handelingen
Hechtgebonden: Materialen waarbij de vezels stevig gebonden zijn in een bindmiddel die (nagenoeg) uitsluitend bestaat uit cement, kunststof, bitumen, lijm of een gelijkwaardige mengeling hiervan.
Buiten: Kan worden verwijderd zonder stofvorming en beschadiging, mits de nodige voorzorgmaatregelen.
Kan eenvoudig verwijderd worden. Draag noodzakelijke beschermingsmiddelen zoals een stofmasker type FFP3 bij verwijdering en voer het afval af volgens de geldende asbestregels van het regionaal en lokaal niveau.
Vermijd bij verwijdering stofvorming en verdere beschadiging van de toepassing.
<https://ovam.vlaanderen.be/wie-mag-wat-verwijderen>

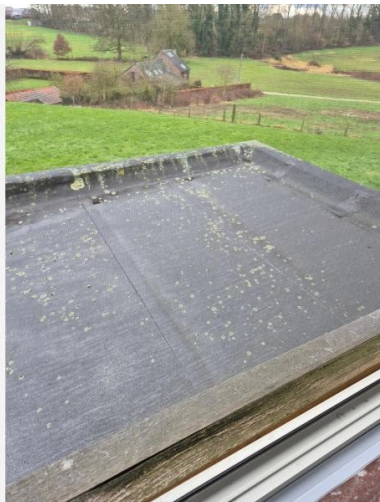
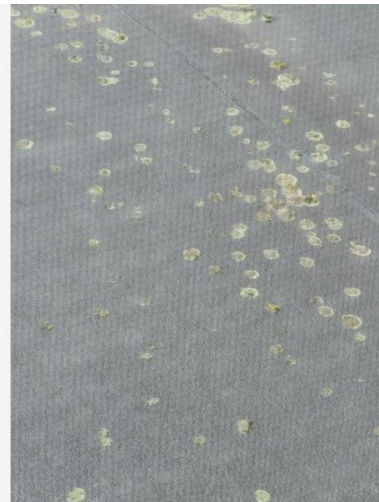
Het asbestmateriaal valt onder de mijlpaal van 2040.

Eindbeoordeling materiaalrisico	Laag materiaalrisico en/of verlaagde kans op vezelvrijgave
---------------------------------	--

Gebondenheid	Categorie 1: hechtgebonden in oorsprong
Asbestsoort (vezeltype)	Crocidoliet aanwezig
Asbestconcentratie	Laag (< 50%)
Afschermingsgraad van het gehele materiaal	Geheel of deels vrij aan de buitenlucht
Toestand van het materiaal	Licht beschadigd, licht verweerd. Intact calciumsilicaatmateriaal of categorie III 'gebondenheid'

Beschrijving	Plat dak - roofing
Omgeving	Buiten
Primaire drager	Plat dak
Asbestmateriaal	Dak- en gevelbekleding - Roofing
Bindmiddel van asbestmateriaal	Bitumen (roofing, teer, asfalt)
Gebondenheid op basis van bindmiddel	Hecht
Hoeveelheid (oppervlakte - aantal)	• 8,00 m ² - 1 stuk
Totale oppervlakte	8,00 m ²
Eenvoudig bereikbaar	Ja
Bevestigingswijze	• Verlijmd, ingegoten, versmeerd
Identificatiemethode	Vaststelling zonder monstername Motivatie: Groot risico op structurele gevolgschade (lekschade, werking installatie,...)
Destructieve handeling voor identificatie	Nee

Zorgvuldig beheren

- Zorg voor een veilig beheer en verwijder dit asbestmateriaal wanneer het bij werken eenvoudig bereikbaar wordt. Controleer de toestand jaarlijks op wijzigingen.

- Eenvoudige handelingen: mag via doe-het-zelf of door werknemer(s) met opleidingsattest eenvoudige handelingen
Hechtgebonden: Materialen waarbij de vezels stevig gebonden zijn in een bindmiddel die (nagenoeg) uitsluitend bestaat uit cement, kunststof, bitumen, lijm of een gelijkwaardige mengeling hiervan.
Buiten: Kan worden verwijderd zonder stofvorming en beschadiging, mits de nodige voorzorgmaatregelen.
Kan eenvoudig verwijderd worden. Draag noodzakelijke beschermingsmiddelen zoals een stofmasker type FFP3 bij verwijdering en voer het afval af volgens de geldende asbestregels van het regionaal en lokaal niveau.
Vermijd bij verwijdering stofvorming en verdere beschadiging van de toepassing.
<https://ovam.vlaanderen.be/wie-mag-wat-verwijderen>

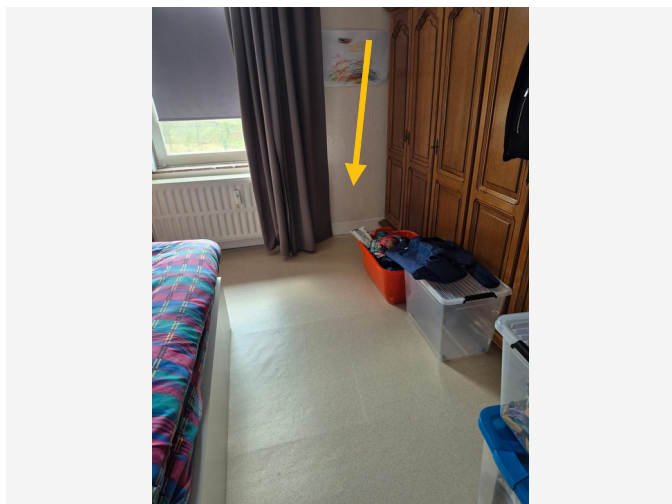
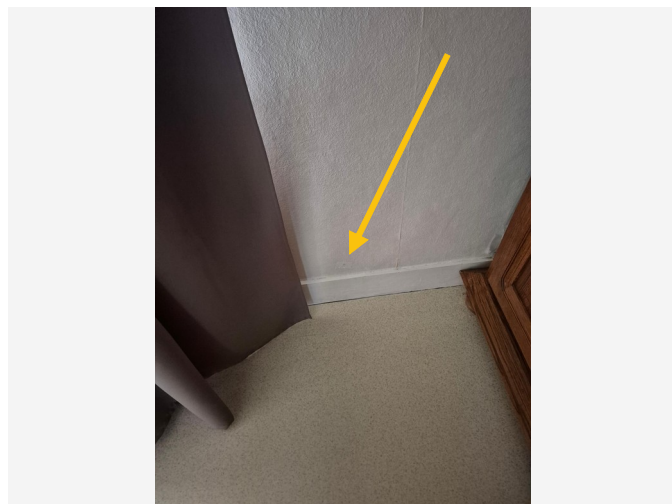
Fiche 4: Pleisterwerk muren

Geen asbest

#	Type	Referentie	Resultaat
4.1	Mengmonster	1.PLM	Geen asbest

Beschrijving	Pleisterwerk muren
Omgeving	Binnen
Primaire drager	Binnenwand
Bindmiddel van materiaal	Gips - kalk
Gebondenheid op basis van bindmiddel	Niet-hechtgebonden
Hoeveelheid (oppervlakte - dikte - aantal)	• 120,00 m ² - 1,50 cm - 1 stuk
Totaal volume	1,80 m ³
Identificatiemethode	Vaststelling met monsternamen
Destructieve handeling voor identificatie	Nee

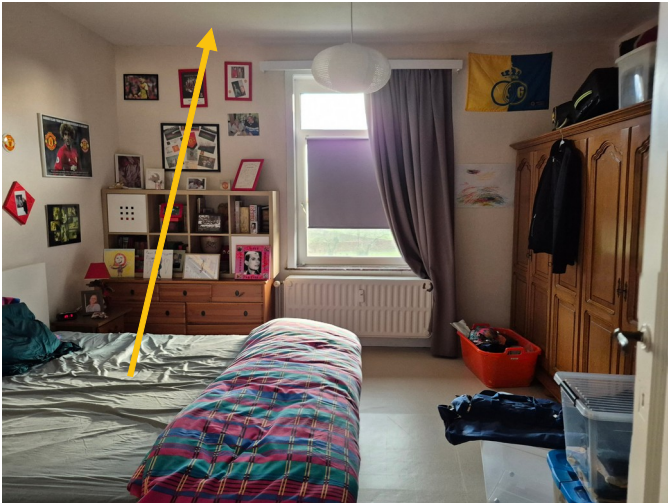
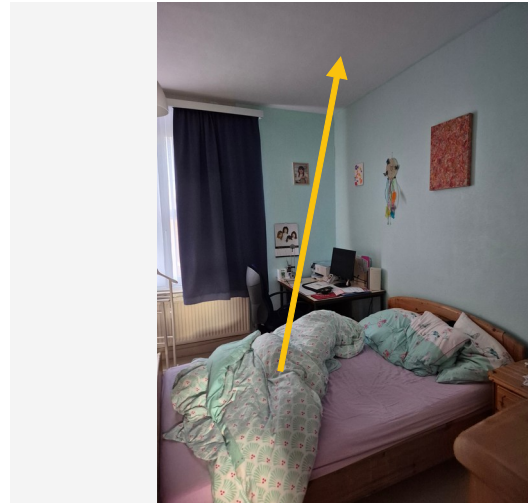
Fiche 5: Pleisterwerk plafond

Geen asbest

Beschrijving	Pleisterwerk plafond
Omgeving	Binnen
Primaire drager	Plafond
Bindmiddel van materiaal	Gips - kalk
Gebondenheid op basis van bindmiddel	Niet-hechtgebonden
Hoeveelheid (oppervlakte - dikte - aantal)	• 50,00 m ² - 1,50 cm - 1 stuk
Totaal volume	0,75 m ³
Identificatiemethode	Vaststelling met bewijsdocument, zonder monstername
Destructieve handeling voor identificatie	Nee
Opmerking	<p>Geschatte oppervlakte.</p> <p>De woningen gelegen op het adres Rondebosstraat 28 en 28A zijn eigendom van dezelfde eigenaar, hetzelfde bouwjaar en beide huizen hebben een zelfde renovatie ondergaan in 1997. Het betreft een woning die opgesplitst geweest is in nummer 28 en 28A.</p> <p>Door de bovenstaande kenmerken kan er extrapolatie gebruikt worden van de staalname van het plafond in het huisnummer 28, zie bijlage.</p>
