Asbestinventarisatietest

Kruisberg 6, 2580 Putte

Attestnummer : 20251030-000074.000

Uitgegeven op : 30.10.2025

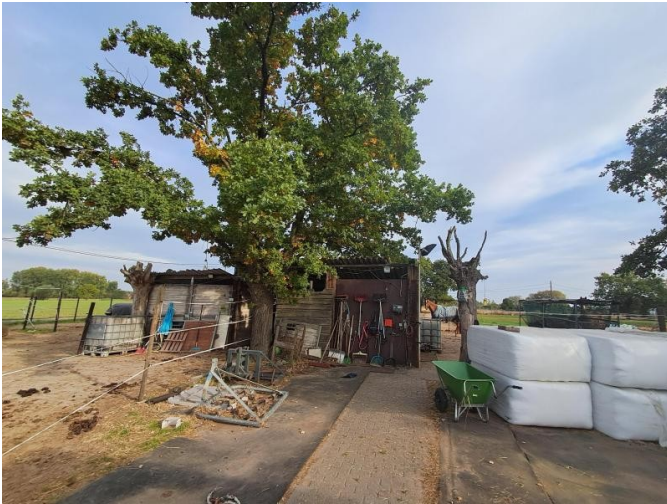
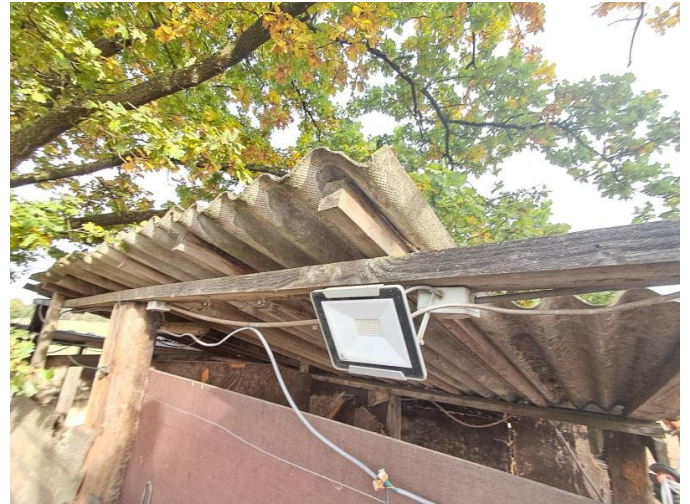
Het asbestmateriaal valt onder de mijlpaal van 2034.

Dringend verwijderen

Eindbeoordeling materiaalrisico	Hoog materiaalrisico en/of hoge kans op vezelvrijgave
---------------------------------	-------------------------------------------------------

Gebondenheid	Categorie 1: hechtgebonden in oorsprong
Asbestsoort (vezeltype)	Crocidoliet aanwezig
Asbestconcentratie	Laag (< 50%)
Afschermingsgraad van het gehele materiaal	Geheel of deels (ook) vrij aan de binnenlucht
Toestand van het materiaal	Matig beschadigd, matig verweerd

Beschrijving	Golfplaten
Omgeving	Grenst aan binnen- en buitenlucht
Primaire drager	Schuin dak
Asbestmateriaal	Dak- en gevelbekleding - Golfplaat
Bindmiddel van asbestmateriaal	Cement
Gebondenheid op basis van bindmiddel	Hecht
Hoeveelheid (oppervlakte - aantal)	<ul style="list-style-type: none">• 40,00 m² - 1 stuk
Totale oppervlakte	40,00 m ²
Eenvoudig bereikbaar	Ja
Bevestigingswijze	<ul style="list-style-type: none">• Genageld, geniet
Identificatiemethode	Vaststelling zonder monstername
Destructieve handeling voor identificatie	Nee

- Zorg voor een veilig beheer. Vermijd het beschadigen van het asbestmateriaal. Controleer de toestand jaarlijks op wijzigingen.
- Hemelwater dat afspoelt van asbestcement daken of gevels kan asbestdeeltjes bevatten. Gebruik het enkel voor gesloten circuits (bv. spoelen toiletten). Reinig na het vervangen van het dak of de gevel de dakgoten en regenwaterput of -ton om asbesthoudend sediment of slib te verwijderen
- Voer bijkomende staalname(s) uit.

- Eenvoudige handelingen: mag via doe-het-zelf of door werknemer(s) met opleidingsattest eenvoudige handelingen
Persoonlijke beschermingsmiddelen (CE gemarkeerd): speciale FFP3-ademhalingsmaskers, wegwerpoveralls (type 5 met kap), wegwerphandschoenen en afspoelbare, waterdichte laarzen.
Verwijderingsmethode: de platen benevelen met fixeermiddel om stofvorming te vermijden. Schroeven losmaken of bevestigingen verwijderen zodat de platen heel verwijderd worden (breken vermijden!). Gebruik handgereedschap, geen elektrische zaag of slijper.

Platen voorzichtig ondersteunen tijdens losmaken om scheuren te voorkomen.

Verwijdering afval: al het afval, inclusief gebruikte PBM's, wordt direct in een dubbele verpakking gestopt. Met het asbestafval kunt u terecht op het recyclagepark of bij een geregistreerde asbestinzamelaar.

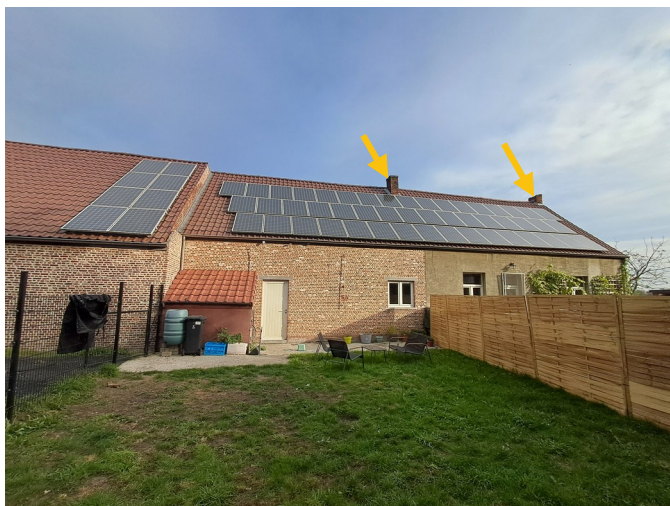
Situeringfoto

Tijdelijke beperking

Reden: Het te onderzoeken materiaal situeert zich hoger dan 3,50 m te rekenen vanaf een veilige ondergrond

Uitleg van de asbestdeskundige: De te onderzoeken schouw is niet inspecteerbaar omwille van de hoogte (>3,5 m).

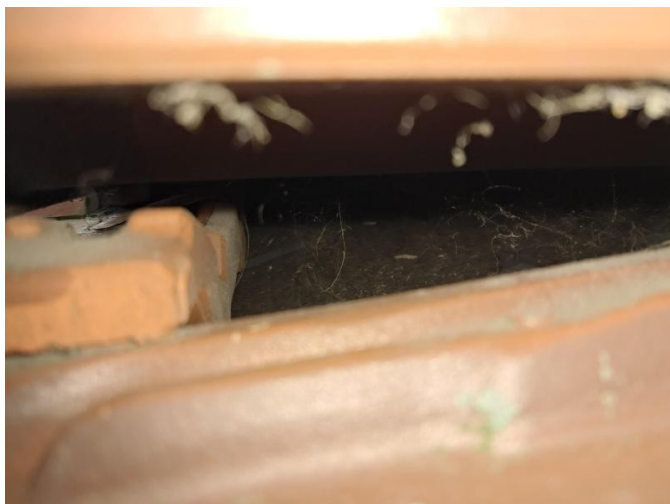
Vrije foto

Onderdak bestaat uit een synthetische membraan en is bijgevolg niet asbestverdacht.

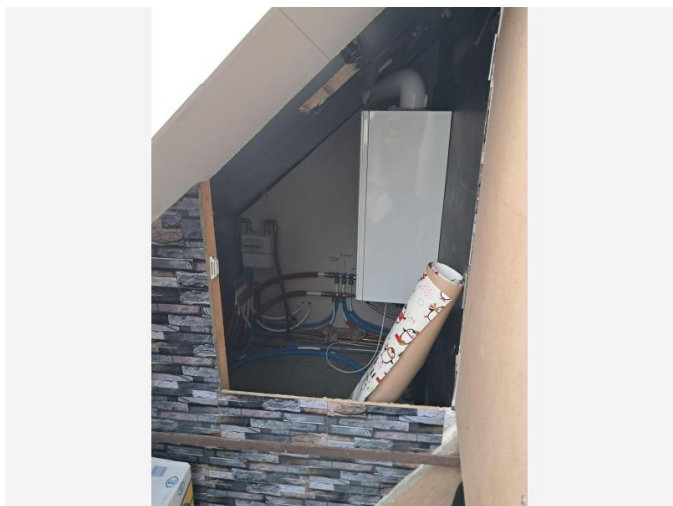
Vrije foto

Het fabricagejaar is 2024 en is bijgevolg niet asbestverdacht.

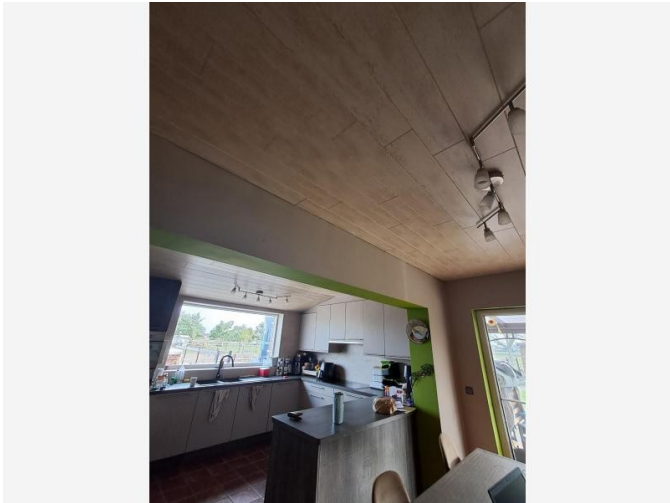
Vrije foto

Bevat mogelijk asbesthoudende materialen in de niet-waarneembare lagen.

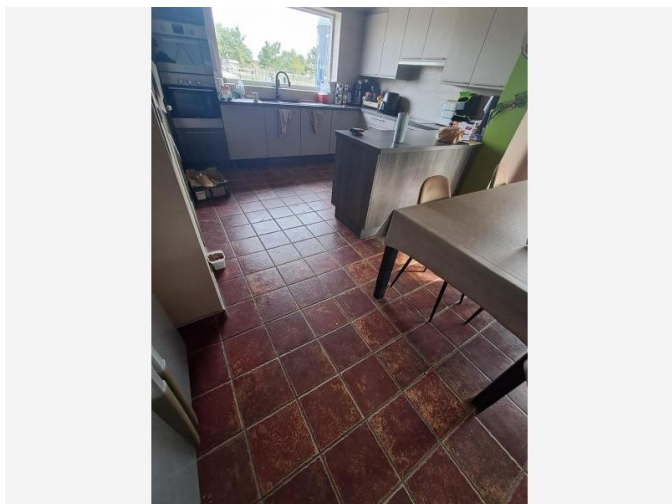
Vrije foto

Bevat mogelijk asbesthoudende materialen in de niet-waarneembare lagen.

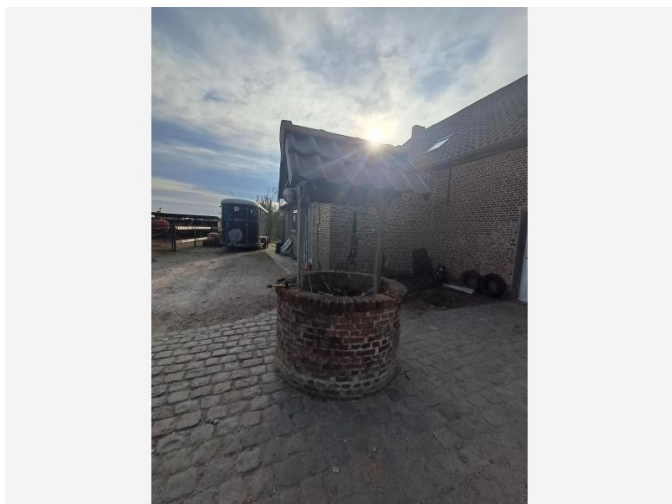
Vrije foto

Bevat mogelijk asbesthoudende materialen in de niet-waarneembare lagen.

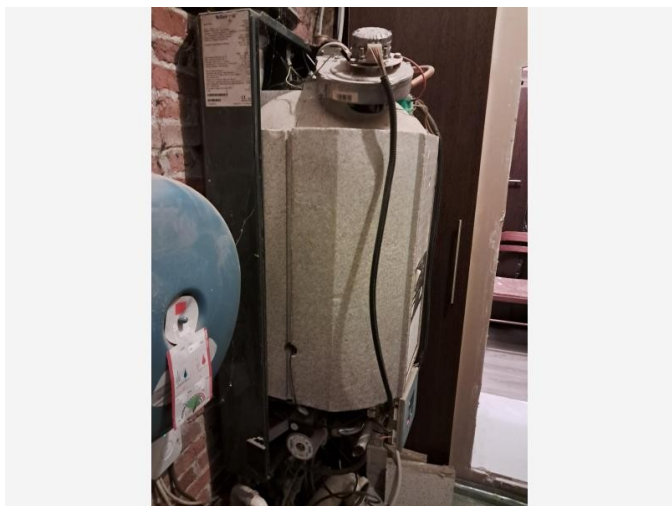
Vrije foto

Het fabricagejaar is 2005 en is bijgevolg niet asbestverdacht.

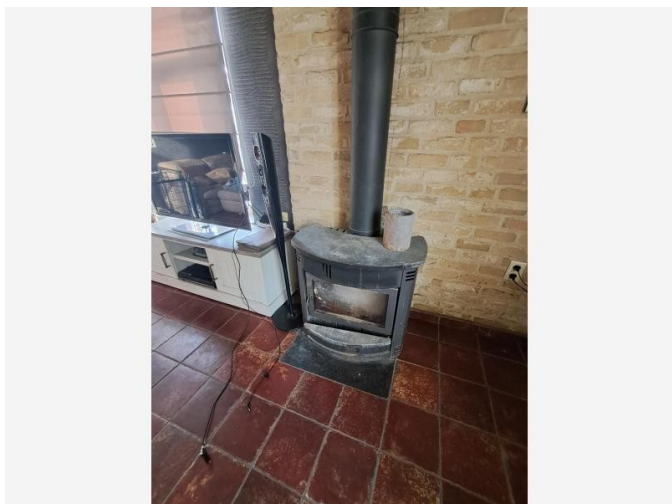
Vrije foto

Bevat mogelijk asbesthoudende materialen in de niet-waarneembare lagen.

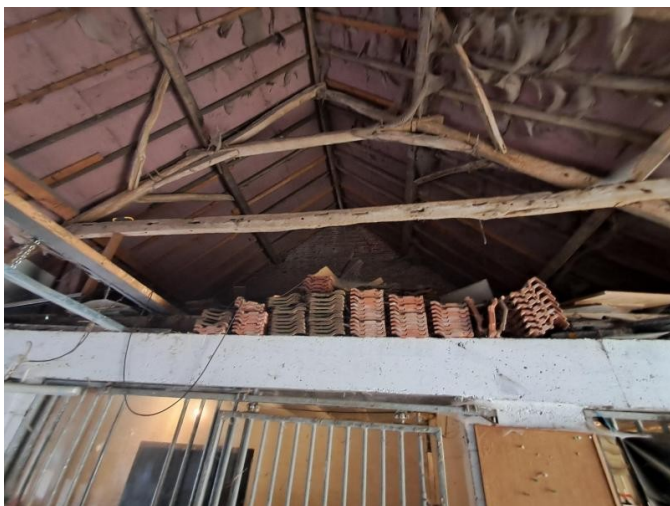
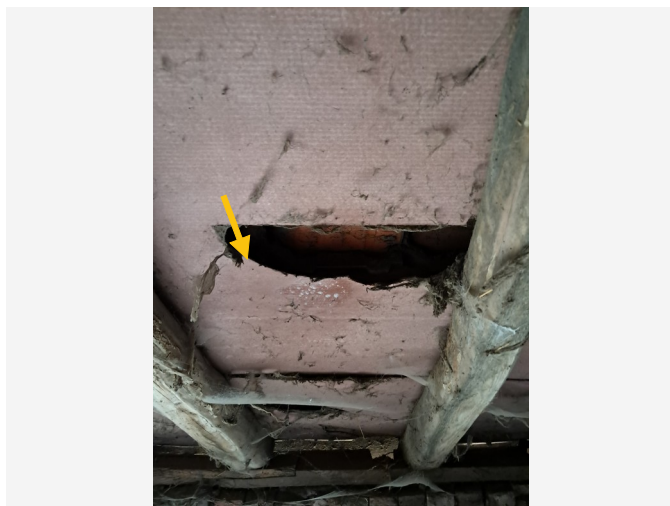
Fiche 10: Hellend dak stal (onderdak)

Geen asbest

#	Type	Referentie	Resultaat
10.1	Puntmonster	mm02	Geen asbest

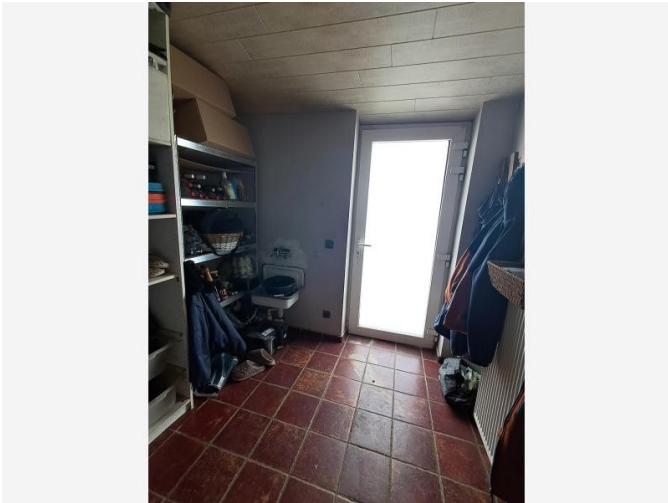
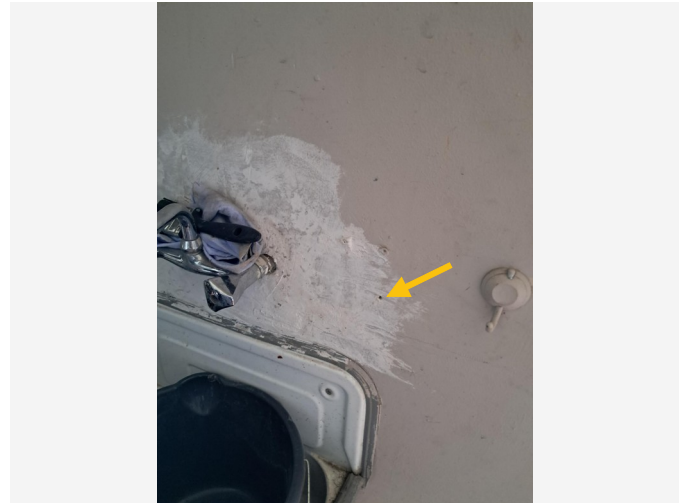
Fiche 11: Wand (pleisterwerk)

Geen asbest

#	Type	Referentie	Resultaat
11.1	Mengmonster	mm01	Geen asbest
