Asbestinventarisatetest

Kruisberg 2, 2580 Putte

Attestnummer : 20251030-000073.000

Uitgegeven op : 30.10.2025

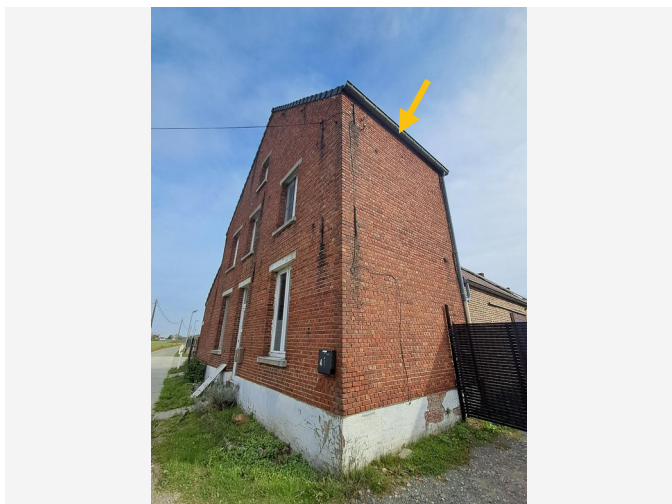
Situeringfoto

Tijdelijke beperking

Reden: Het te onderzoeken materiaal situeert zich hoger dan 3,50 m te rekenen vanaf een veilige ondergrond

Uitleg van de asbestdeskundige: De te onderzoeken schouw is niet inspecteerbaar omwille van de hoogte (>3,5 m).

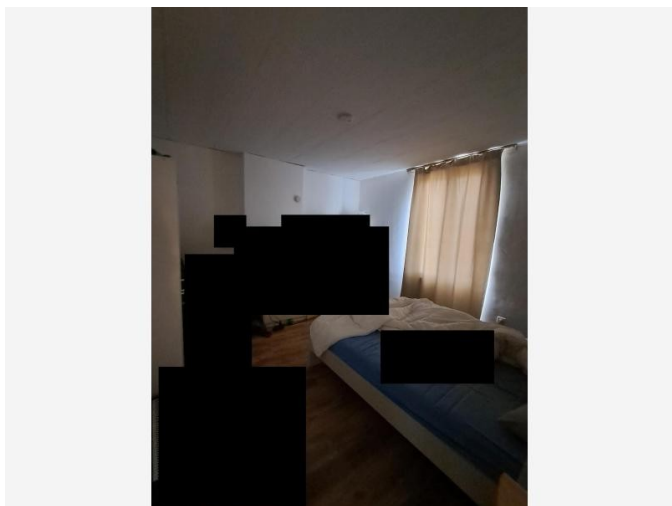
Situeringfoto

Tijdelijke beperking

Reden: Het te onderzoeken materiaal situeert zich hoger dan 3,50 m te rekenen vanaf een veilige ondergrond

Uitleg van de asbestdeskundige: De volledige 1ste verdieping is afgewerkt met een vals plafond zonder zolderluik. Het dak is niet inspecteerbaar.

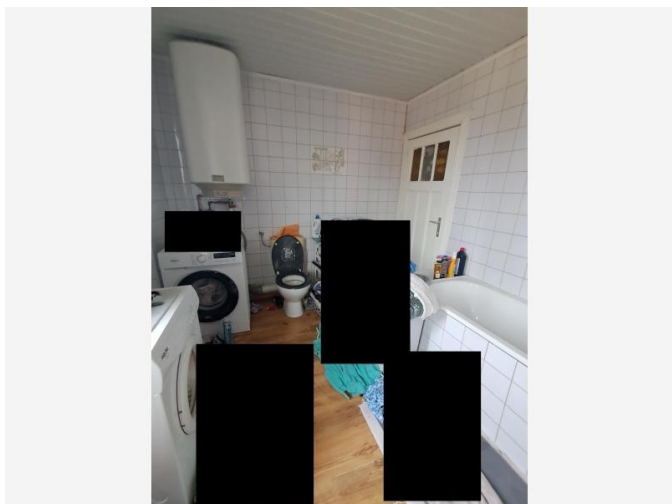
Vrije foto

Bevat mogelijk asbesthoudende materialen in de niet-waarneembare lagen.

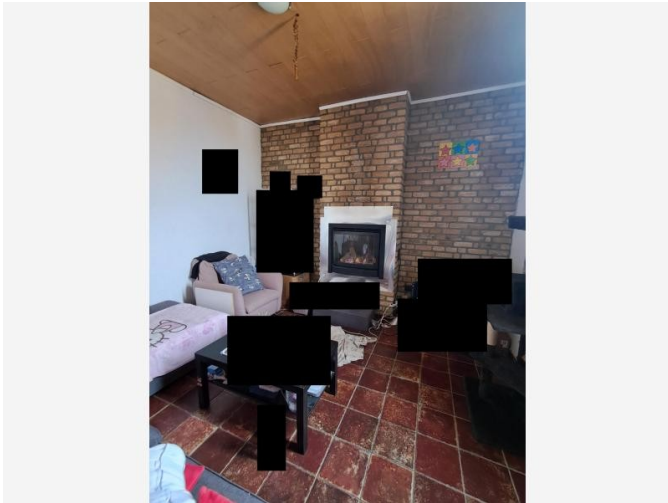
Vrije foto

Bevat mogelijk asbesthoudende materialen in de niet-waarneembare lagen.

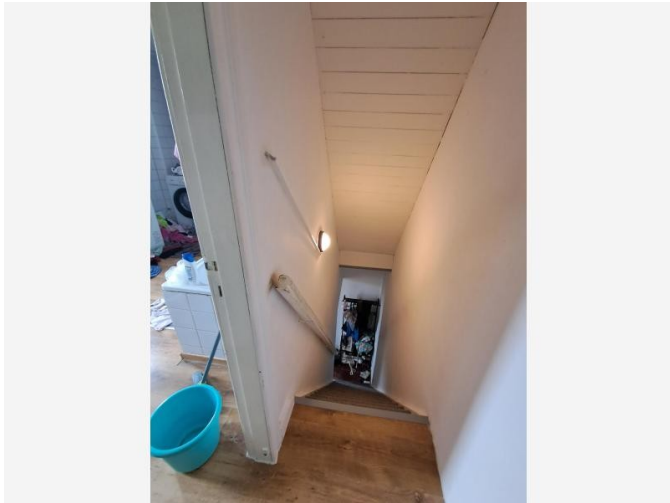
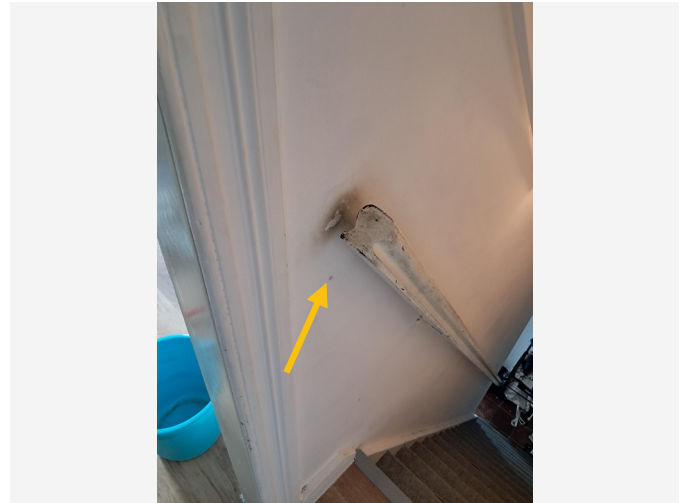
Fiche 5: Wand (pleisterwerk)

Geen asbest

#	Type	Referentie	Resultaat
5.1	Mengmonster	mm03	Geen asbest
