# Asbestinventarisatattest

Leuvensesteenweg 326, 2812 Mechelen

Attestnummer : **20260305-000217.000**

**Asbestveilig** (maar mogelijk niet asbestvrij)

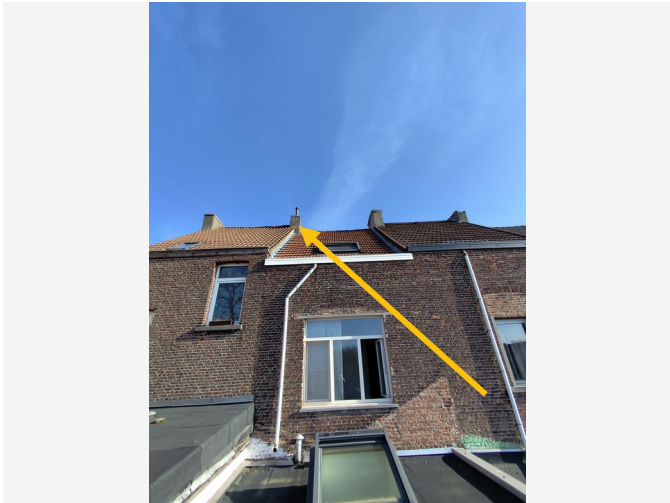
#### Tijdelijke beperking

**Reden:** Het te onderzoeken materiaal situeert zich hoger dan 3,50 m te rekenen vanaf een veilige ondergrond

**Uitleg van de asbestdeskundige:** Bij werken (dak of reiniging schouw) kan een stelling geplaatst worden, het is niet duidelijk of er asbestverdachte materialen aanwezig zijn in/rond de schouw.

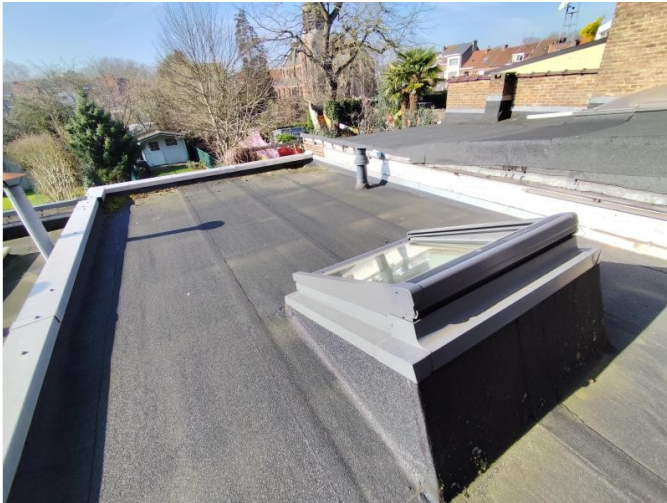
#### Tijdelijke beperking

**Reden:** Er is geen volledige risicobeoordeling mogelijk

**Uitleg van de asbestdeskundige:** Aanwezigheid onderdak kon niet vastgesteld worden: isolatieplaten aan de binnenkant / geen vaststelling zonder destructief onderzoek langs de buitenkant

Bij werken kan een stelling /hoge ladder geplaatst worden om veilig te inspecteren door een destructief onderzoek via de binnenkant.

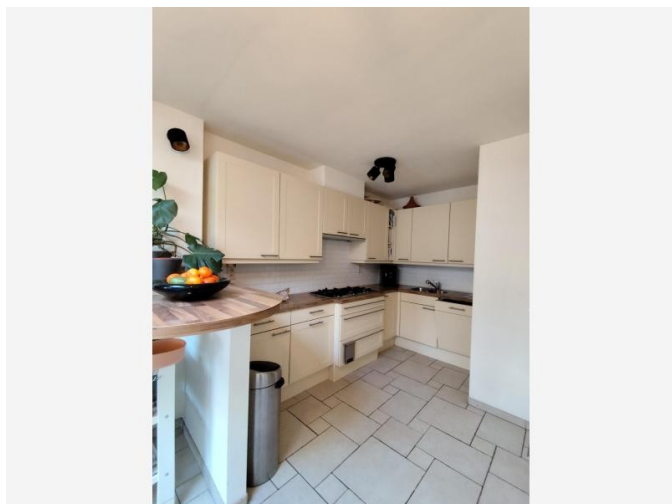
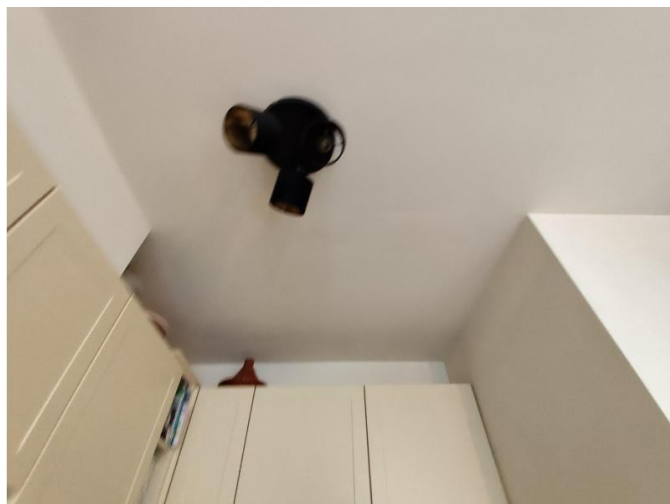
Alle plafonds zijn afgewerkt met valse plafonds in plaatmateriaal. Het is niet duidelijk of er pleisterwerk of ander verdacht asbestmateriaal aanwezig is achter / op deze valse plafonds, het is aangewezen om bijkomend onderzoek uit te voeren bij werken. Het plafond bestaat uit gipskartonplaten. Zonder destructieve handeling is het niet mogelijk om na te gaan of er asbesthoudende materialen aanwezig zijn achter de plafond afwerking. Als bij sloop of renovatie blijkt dat er achter deze plafonds nog pleisterwerk of asbest verdachte toepassingen aanwezig zijn, moet dit bemonsterd worden.

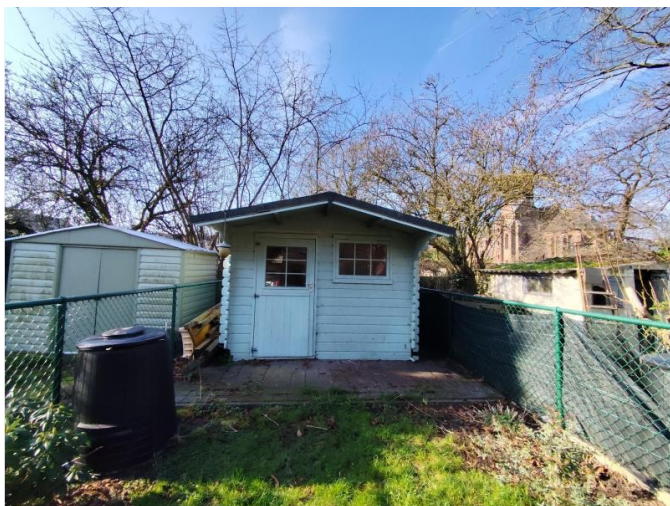
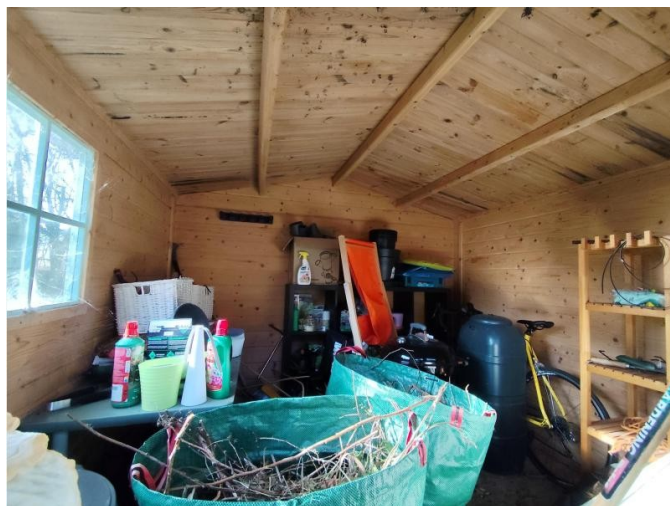
Het tuinhuis werd gecontroleerd, er werden geen verdachte materialen opgemerkt.

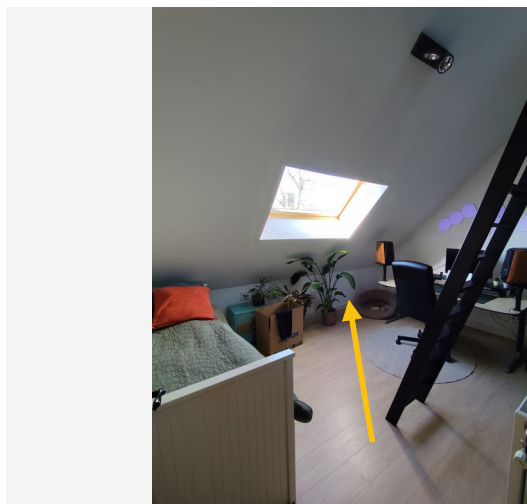
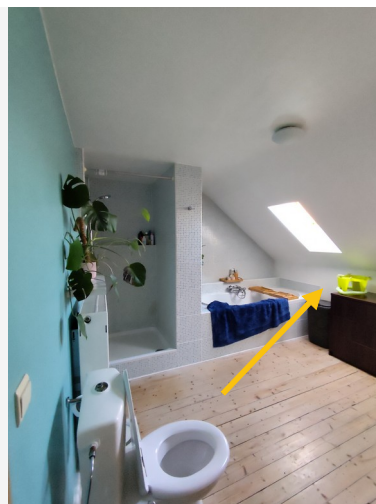
Er zijn enkele binnenwanden afgewerkt met valse wanden uit gipskartonplaten. Het is niet duidelijk of er pleisterwerk of asbest toepassingen aanwezig zijn achter/op deze valse wanden, het is aangewezen om bijkomend onderzoek uit te voeren bij werken.

Zonder destructieve handeling is het niet mogelijk om na te gaan of er asbesthoudende materialen aanwezig zijn achter de wand afwerking. Als bij sloop of renovatie blijkt dat er achter deze wanden nog pleisterwerk of asbest verdachte toepassingen aanwezig zijn, moet dit bemonsterd worden.

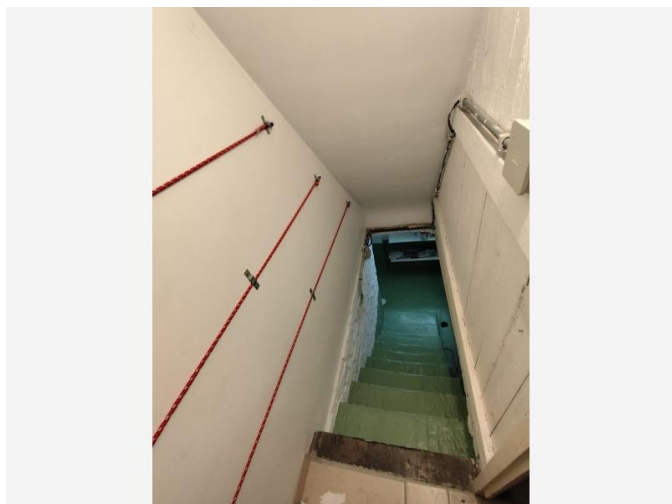
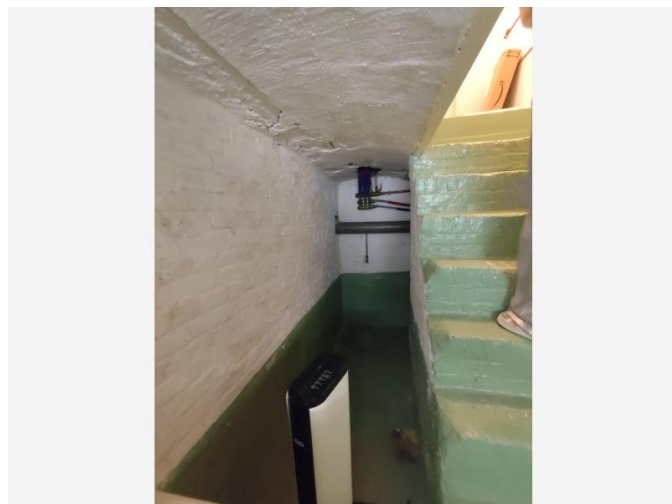
De kelder is gecontroleerd, er werden geen verdachte materialen opgemerkt.

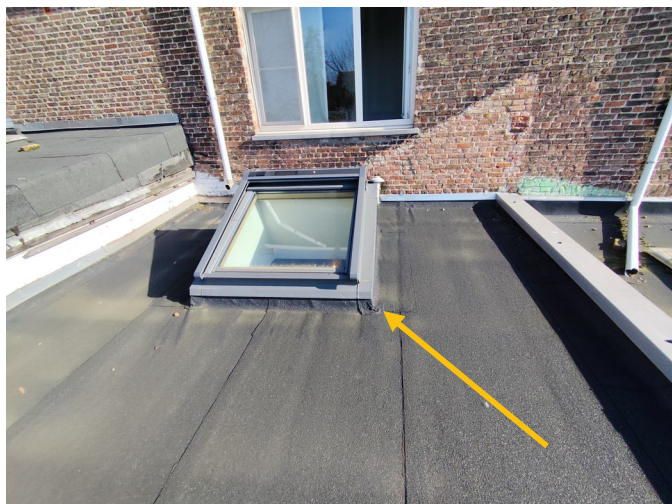
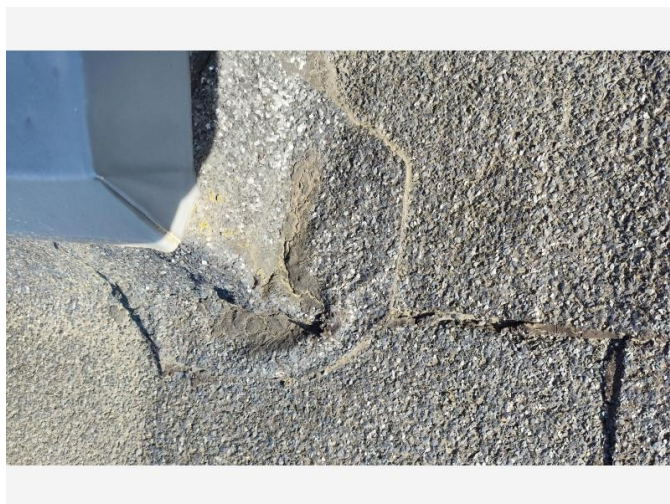
## Fiche 7: Roofing

Geen asbest

| # | Type | Referentie | Resultaat |
|---|---|---|---|
| 7.1 | Puntmonster | 2 | Geen asbest |

| Opmerking | <p>Er werd een staal genomen aan een uitstekend stuk roofing waardoor de waterdichtheid niet in het gedrang komt .</p> <p>Er kan niet uitgesloten worden dat er onderlagen aanwezig zijn ( bij dakwerken extra controle aangewezen)</p> <p>De vermelde oppervlaktes, diktes en volumes betreffen een beredeneerde schatting. Er worden geen rechten verleend aan deze oppervlaktes/diktes/volumes.</p> |

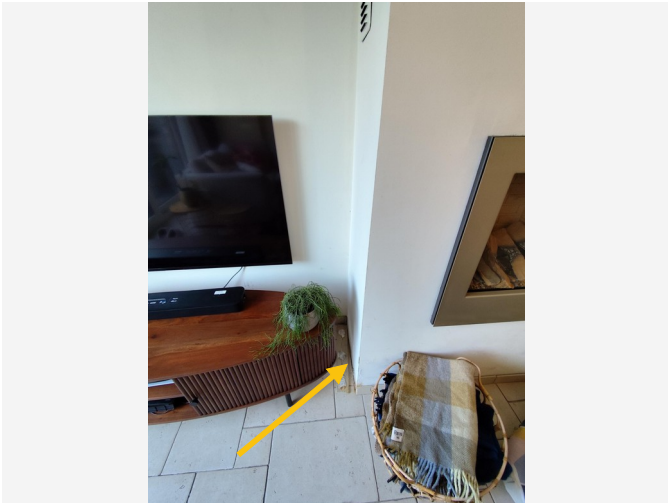
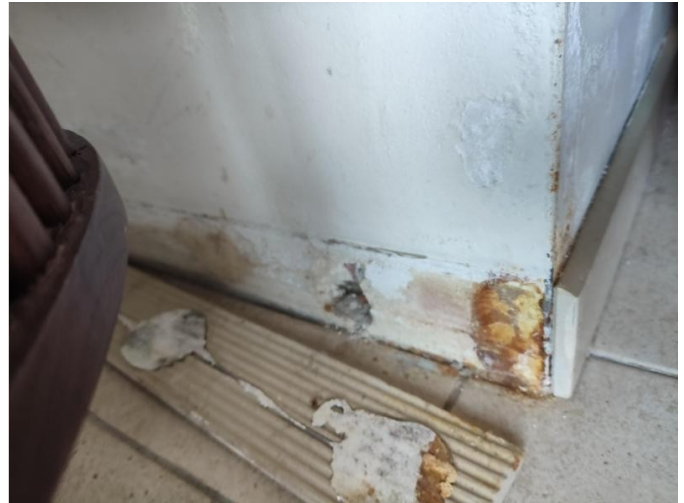
## Fiche 8: Muurpleister

Geen asbest

| # | Type | Referentie | Resultaat |
|---|---|---|---|
| 8.1 | Mengmonster | 1 | Geen asbest |

| Opmerking | <p>Volgens het inspectieprotocol is een monstername van het pleisterwerk verplicht om dit te identificeren als niet-asbesthoudend.</p> <p>Locatie staalnames: individuele ruimte: WOONKAMER / natte ruimte:- KEUKEN / stookplaats: STOOKPLAATS / traphal: TRAPHAL 1e VERD.</p> <p>De vermelde oppervlaktes en volumes betreffen een beredeneerde schatting. Er worden geen rechten verleend aan deze oppervlaktes/volumes. De dikte is een schatting die voorkomt uit de monsterplaatsen en is daarom niet altijd representatief.</p> |

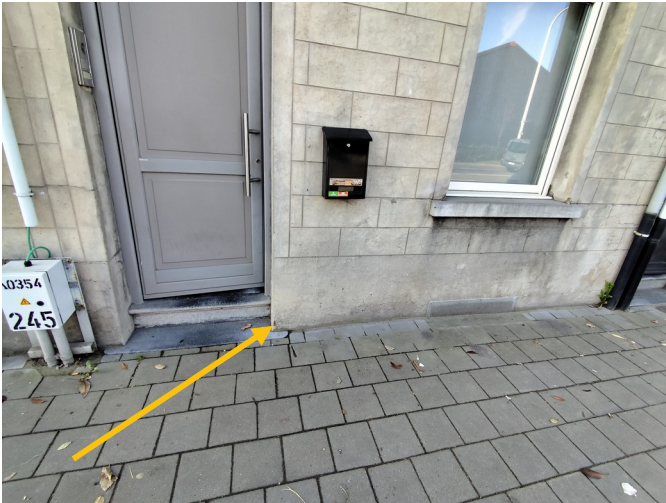
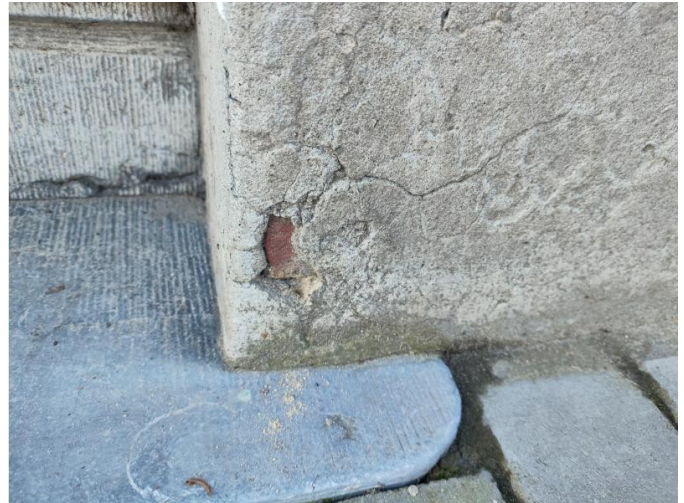
## Fiche 9: Cementering buiten - voorgevel

Geen asbest

| # | Type | Referentie | Resultaat |
|---|---|---|---|
| 9.1 | Mengmonster | 3 | Geen asbest |

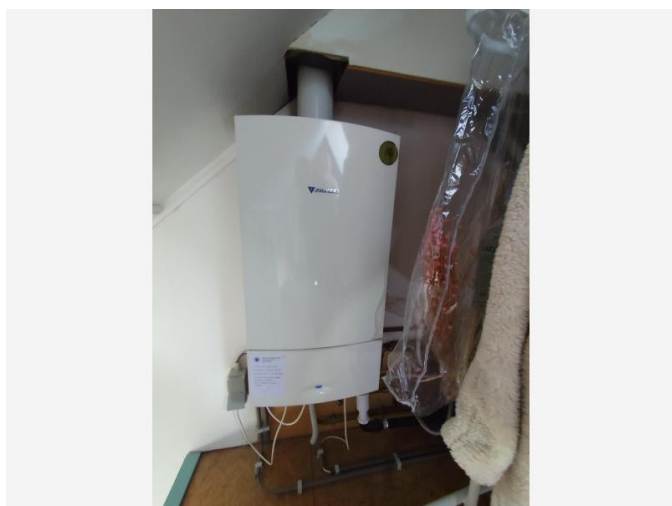
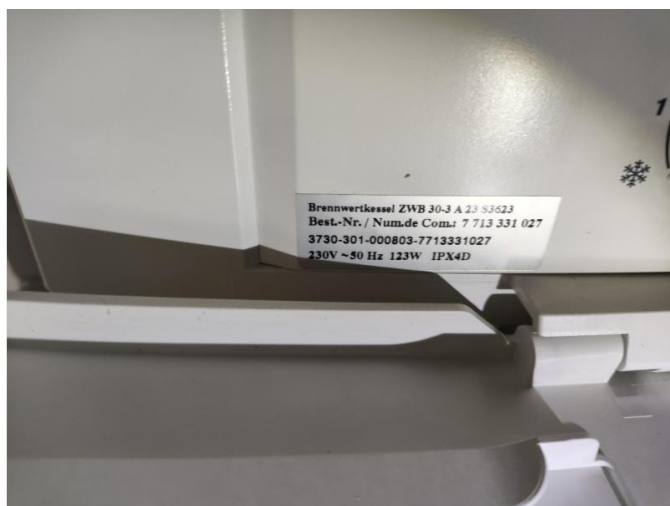
### Fiche 10: CV Ketel/boiler

| Beschrijving | Notitie | Terug te vinden op plannen |
|---|---|---|
| Fiche 10: CV Ketel/boiler | De CV ketel werd gecontroleerd (bwj 2015) en is niet asbest verdacht, geen risico bouwjaar. | - |

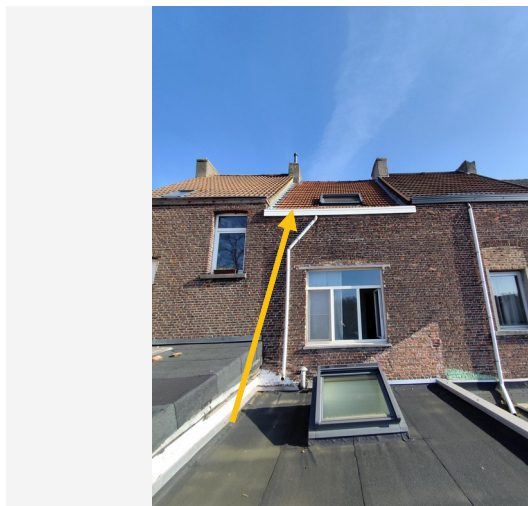
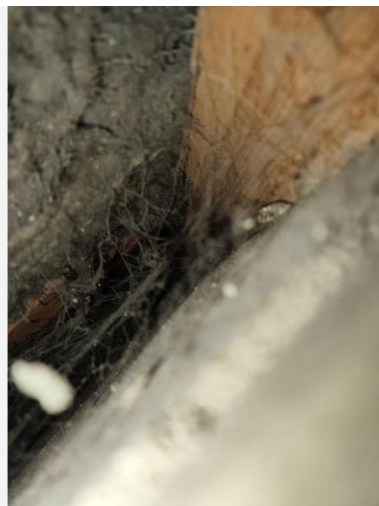
## Fiche 11: Onderdak: niet verdacht

| Beschrijving | Notitie | Terug te vinden op plannen |
|---|---|---|
| Fiche 11: Onderdak: niet verdacht | Het dak werd gecontroleerd, er is geen verdacht onderdak vastgesteld .<br><br>Deze handeling is een steekproef , er is geen garantie dat het volledige dak met éénzelfde materiaal is opgebouwd. Dit kan enkel via destructief onderzoek vastgesteld worden. | - |

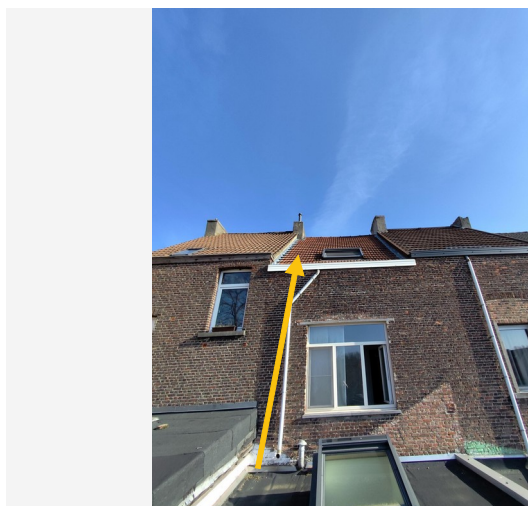
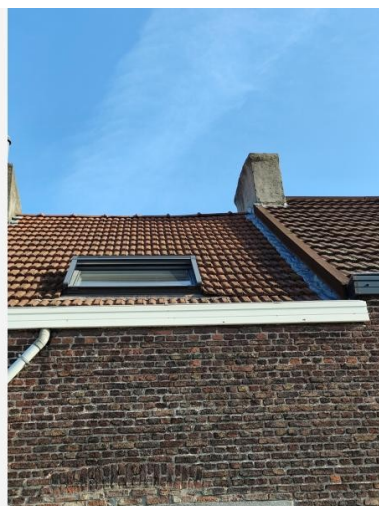
## Fiche 12: Dakbedekking (pannendak)

| Beschrijving | Notitie | Terug te vinden op plannen |
|---|---|---|
| Fiche 12: Dakbedekking (pannendak) | Er is een kleidakpannen hellend dak op de woning. | - |

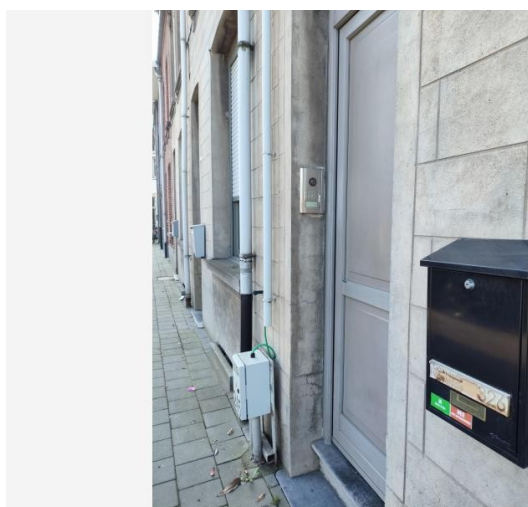
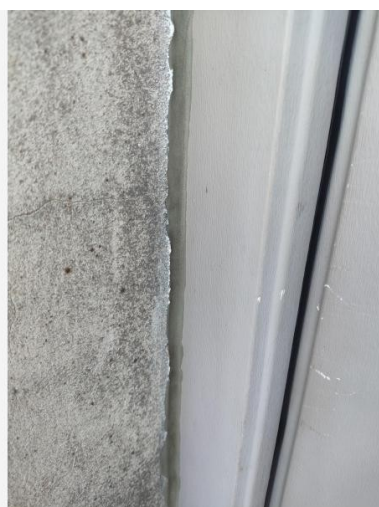
## Fiche 13: Kit: niet verdacht (visueel vastgesteld)

| Beschrijving | Notitie | Terug te vinden op plannen |
|---|---|---|
| Fiche 13: Kit: niet verdacht (visueel vastgesteld) | De gebruikte siliconen kit is niet asbestverdacht | - |
