# Asbestinventarisatetest

Eikenstraat 10, 2840 Rumst

Attestnummer : **20250507-000190.000**

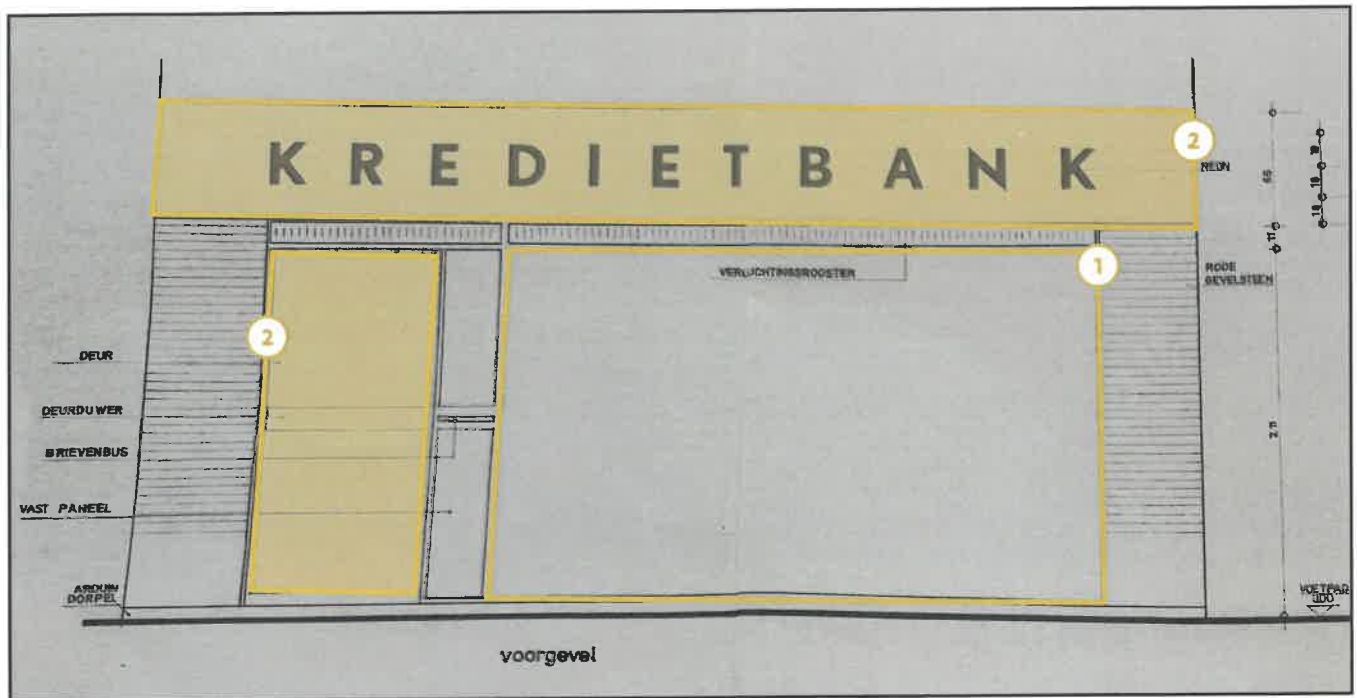
## Plan 1.1: Voorgevel gelijkvloers

Beschrijving	Type	Actie
1. Kit ramen tussen glas en profiel	Asbestmateriaal	Zorgvuldig beheren
2. Glasal plaat in schrijnwerk	Asbestmateriaal	Zorgvuldig beheren

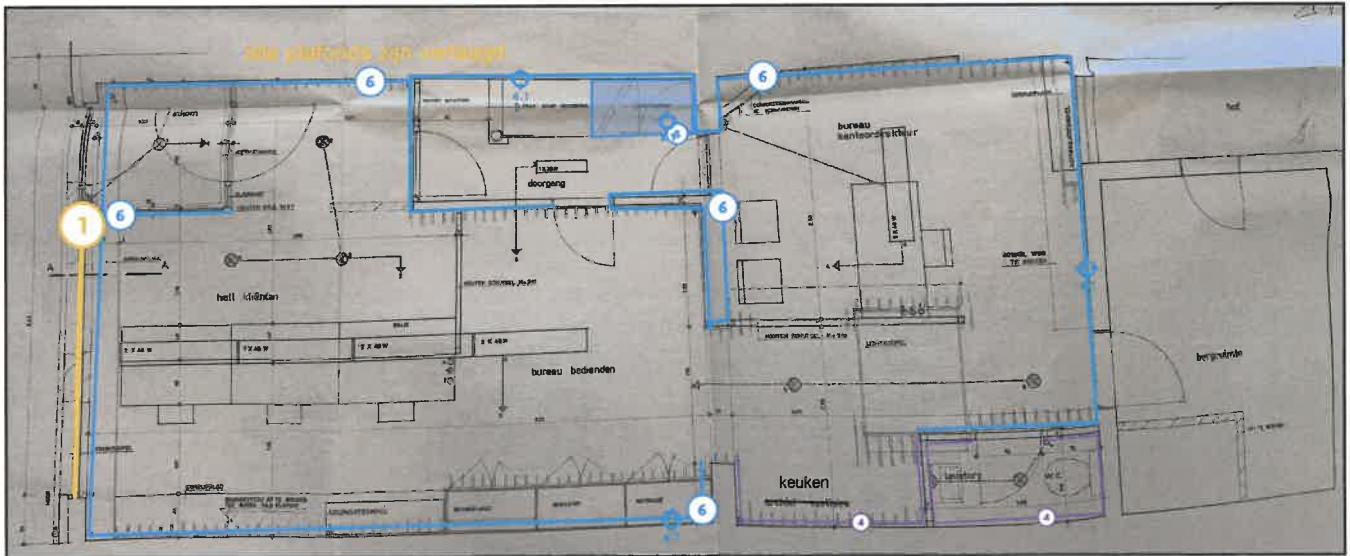
## Plan 1.2: Gelijkvloers

Beschrijving	Type	Actie
1. Kit ramen tussen glas en profiel	Asbestmateriaal	Zorgvuldig beheren
4. Tegellijm achter faiencewandtegels	Advies	-
5. Verlaagd plafond	Advies	-
6. Pleisterwerk binnenmuren	Geen asbest	-
6.1 Code: MM1	Mengmonster	-
8. Vinylzeil kelder	Geen asbest	-
8.1 Code: PM3	Puntmonster	-

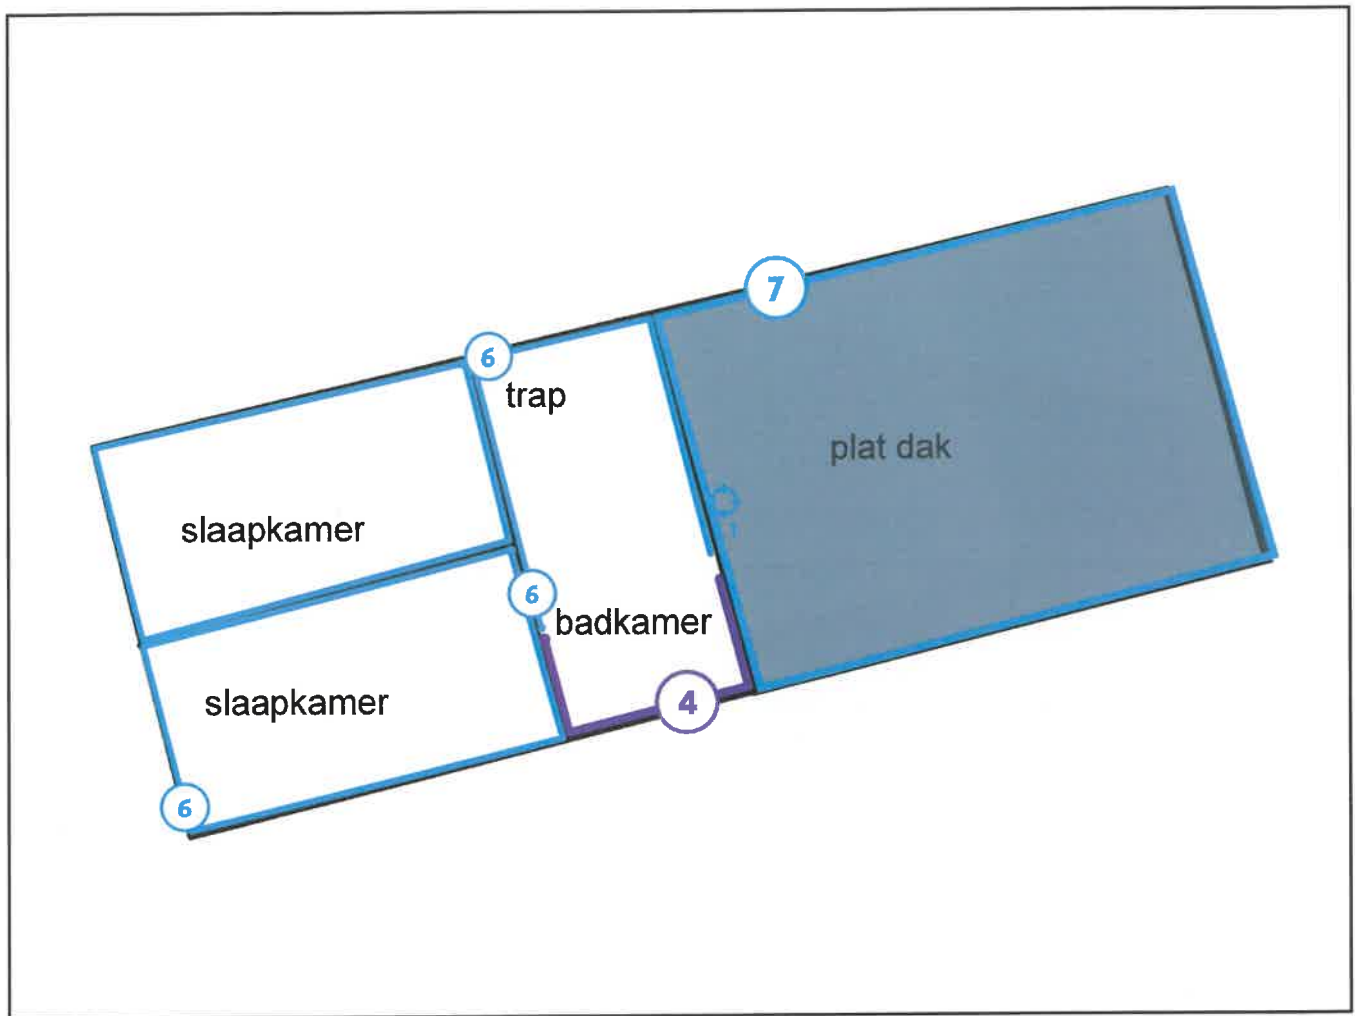
## Plan 1.3: Verdiep

Beschrijving	Type	Actie
4. Tegellijm achter faiencewandtegels	Advies	-
6. Pleisterwerk binnenmuren	Geen asbest	-
7. Roofing plat dak	Geen asbest	-
7.1 Code: PM2	Puntmonster	-

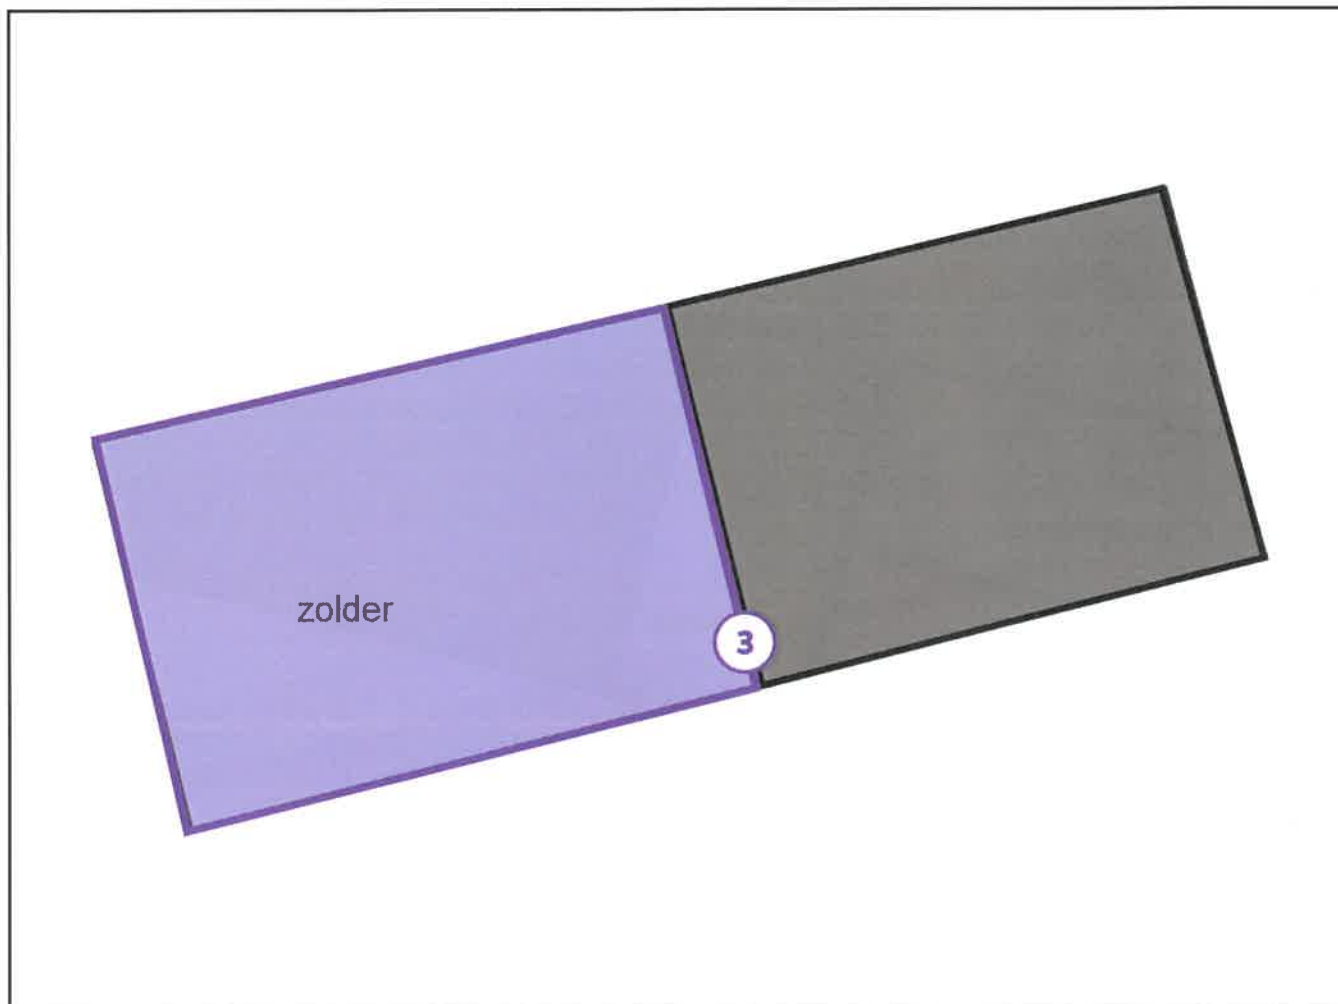
## Plan 1.4: Zolder

Beschrijving	Type	Actie
3. Geen onderdak aanwezig	Advies	-

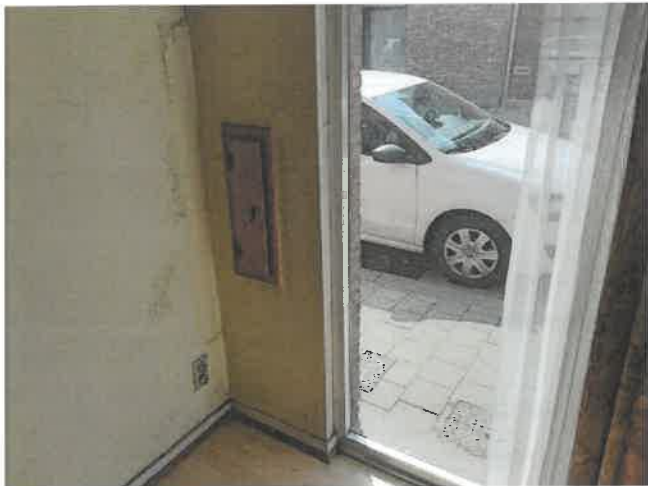
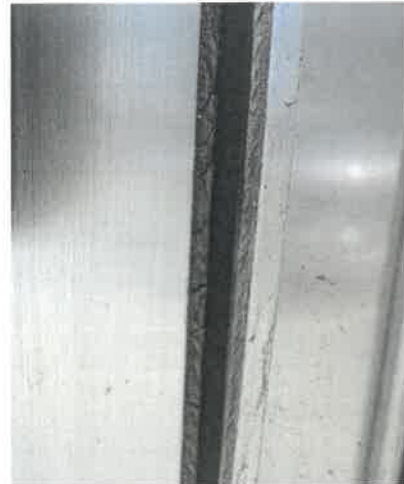
## Fiche 1: Kit ramen tussen glas en profiel

Asbestmateriaal

Het asbestmateriaal valt onder de mijlpaal van 2040.

Eindbeoordeling materiaalrisico	Laag materiaalrisico en/of verlaagde kans op vezelvrijgave
---------------------------------	--

Gebondenheid	Categorie 1: hechtgebonden in oorsprong
Asbestsoort (vezeltype)	Amfibool aanwezig, uitgezonderd crocidoliet
Asbestconcentratie	Laag (< 50%)
Afschermingsgraad van het gehele materiaal	Geheel of deels (ook) vrij aan de binnenlucht
Toestand van het materiaal	Licht beschadigd, licht verweerd. Intact calciumsilicaatmateriaal of categorie III 'gebondenheid'

- Zorg voor een veilig beheer. Vermijd het beschadigen van het asbestmateriaal. Controleer de toestand jaarlijks op wijzigingen.

- Eenvoudige handelingen: enkel door erkend asbestverwijderaar  
De kit is hechtgebonden, maar kan niet verwijderd worden zonder breken/afschrapen waardoor er een verhoogde kans is op vezelvrijgave. Hierdoor wordt het aangeraden om een erkend asbestverwijderaar in te schakelen.

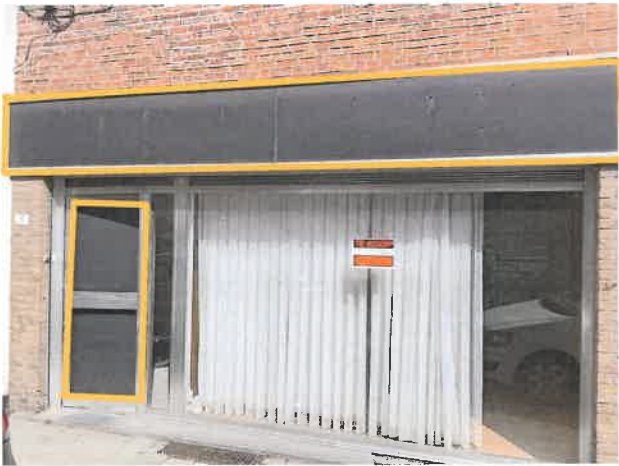
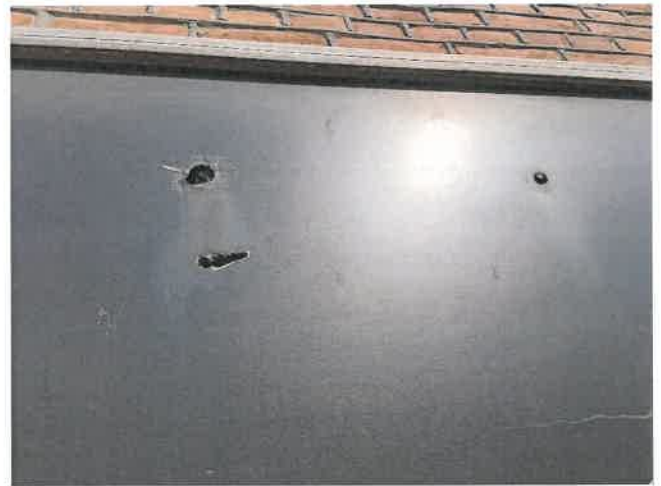
## Fiche 2: Glasal plaat in schrijnwerk

Asbestmateriaal

Het asbestmateriaal valt onder de mijlpaal van 2040.

Eindbeoordeling materiaalrisico	Laag materiaalrisico en/of verlaagde kans op vezelvrijgave
---------------------------------	--

Gebondenheid	Categorie 1: hechtgebonden in oorsprong
Asbestsoort (vezeltype)	Crocidoliet aanwezig
Asbestconcentratie	Laag (< 50%)
Afschermingsgraad van het gehele materiaal	Geheel of deels (ook) vrij aan de binnenlucht
Toestand van het materiaal	Onbeschadigd, niet verweerd

- Zorg voor een veilig beheer. Vermijd het beschadigen van het asbestmateriaal. Controleer de toestand jaarlijks op wijzigingen.

- Eenvoudige handelingen: mag via doe-het-zelf of door werknemer(s) met opleidingsattest eenvoudige handelingen  
Hechtgebonden toepassing die kan worden verwijderd uit het schrijnwerk zonder gebroken te worden. Men moet rond de toepassing de plaat vrijmaken. Indien men toch de toepassing zou breken, dient men een erkend verwijderaar in te schakelen. Draag hierbij de nodige veiligheidsmiddelen (FFP3 mondmasker, wegwerpoverall klasse 5/6 en handschoenen)

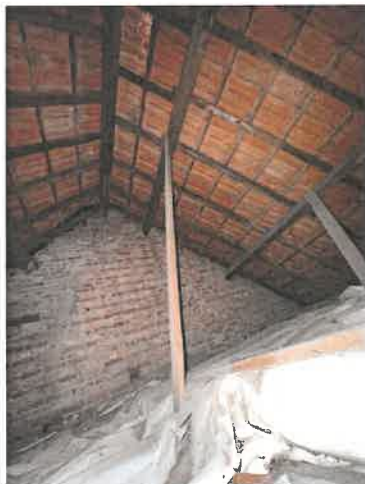
## Fiche 3: Geen onderdak aanwezig

Tijdens de inspectie van dit gebouw hebben we vastgesteld dat er geen onderdak aanwezig is in de dakstructuur.

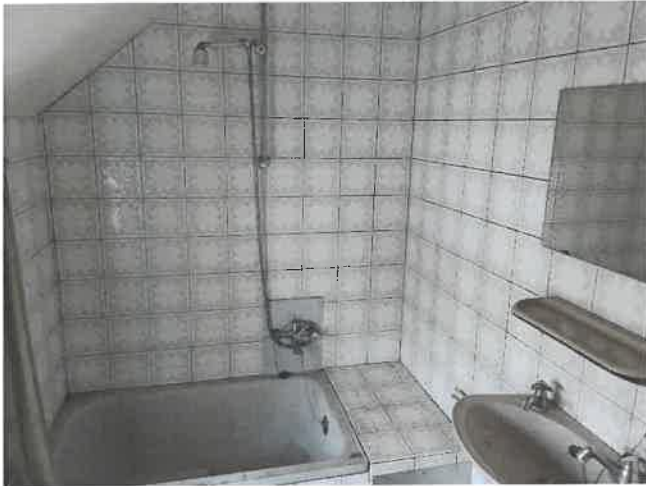
## Fiche 4: Tegellijm achter faiencewandtegels

Mogelijk bevindt er zich asbestverdachte tegellijm achter de wandtegels. Dit was niet waarneembaar, er waren geen bestaande beschadiging en/of openingen in de wandtegels. De lijmlaag is dus niet bereikbaar zonder destructief onderzoek en dient verder onderzocht te worden als de tegels van de wand worden verwijderd. Asbesthoudende tegellijm werd gebruikt tot midden jaren '80.

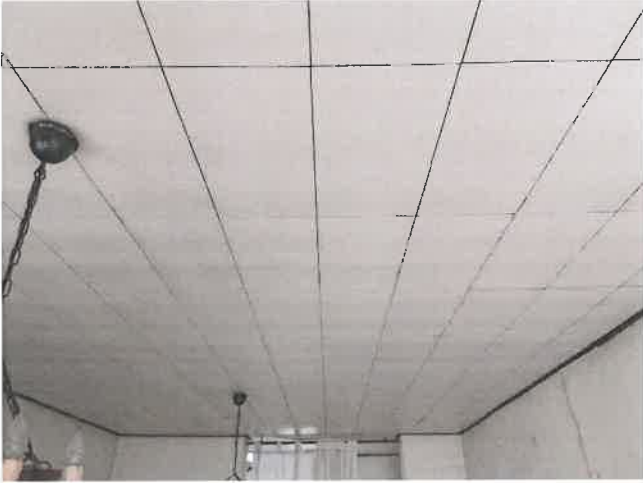
## Fiche 5: Verlaagd plafond

De plafonds in de woning zijn afgewerkt met valse plafonds. Aangezien dit een niet-destructief onderzoek betreft, is er niet onderzocht wat er zich mogelijks achter dit verlaagd plafond bevindt. Het is dus aangewezen om bijkomend onderzoek uit te voeren bij werken.

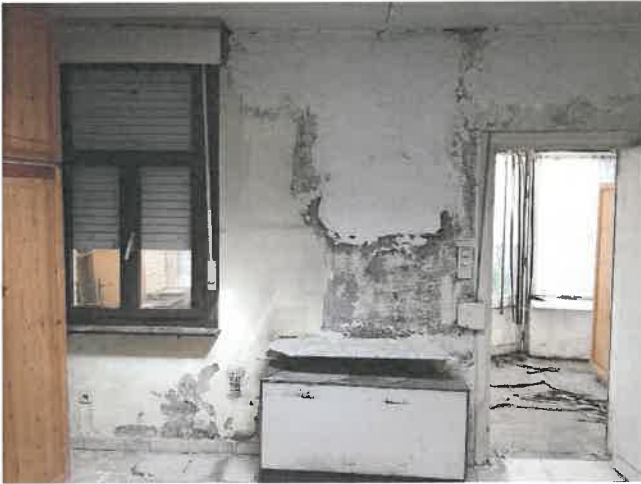
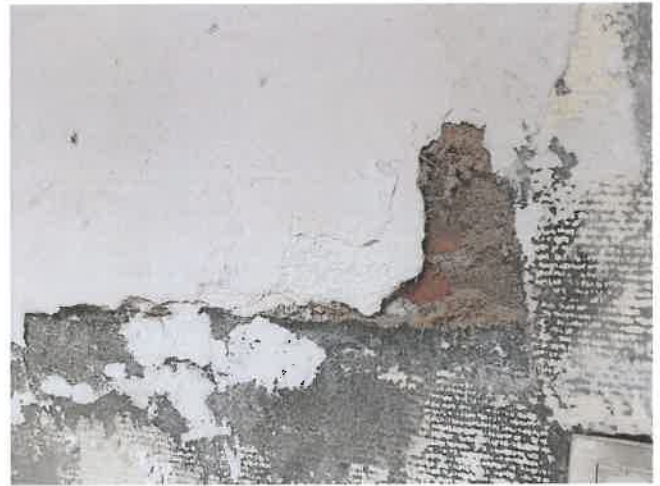
## Fiche 6: Pleisterwerk binnenmuren

Geen asbest

#	Type	Referentie	Resultaat
6.1	Mengmonster	MM1	Geen asbest

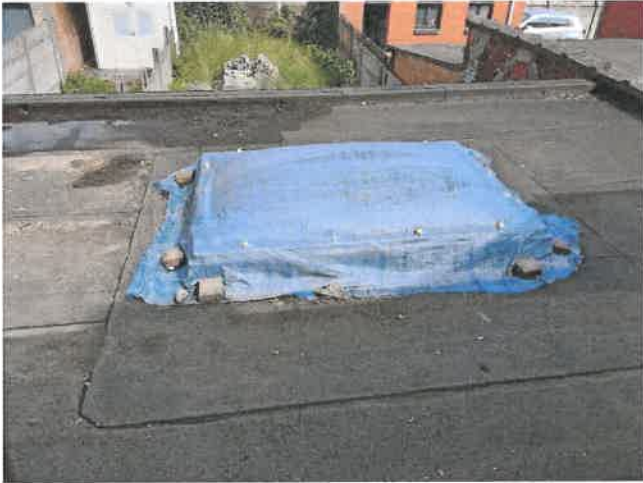
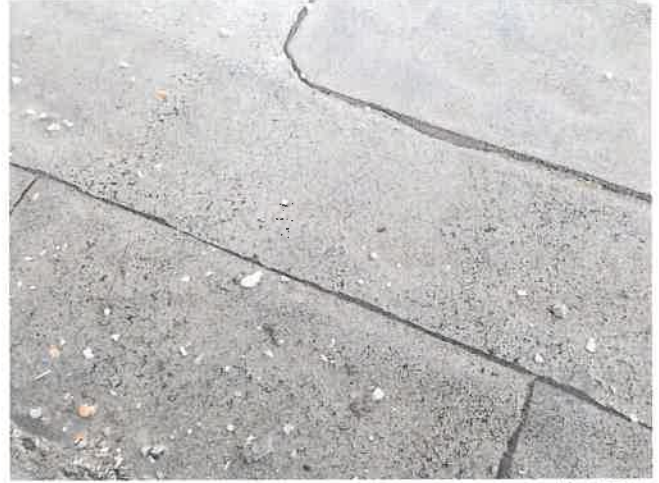
## Fiche 7: Roofing plat dak

Geen asbest

#	Type	Referentie	Resultaat
7.1	Puntmonster	PM2	Geen asbest

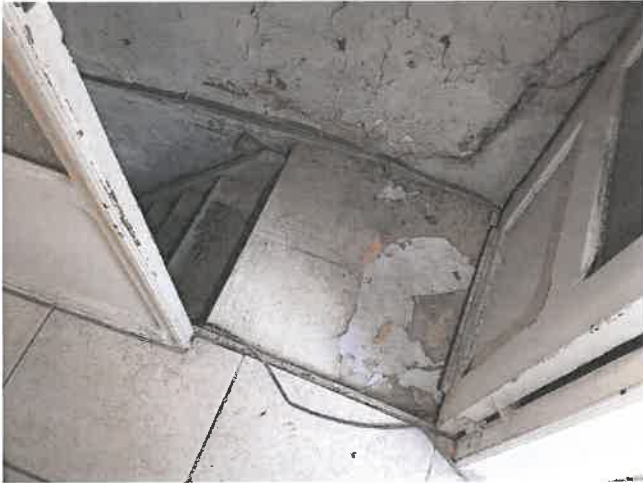
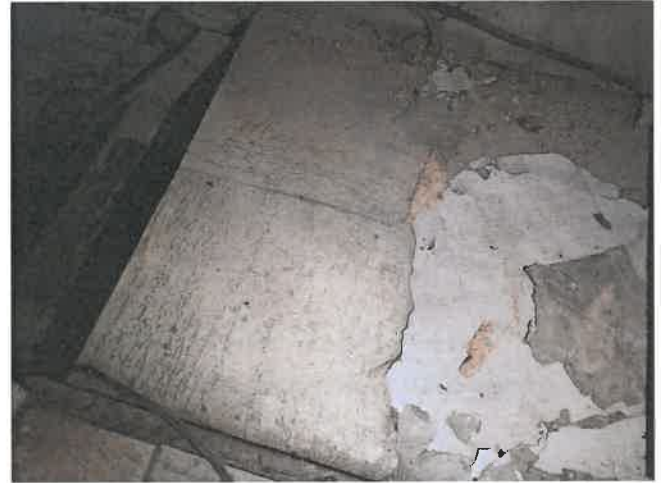
## Fiche 8: Vinylzeil kelder

Geen asbest

#	Type	Referentie	Resultaat
8.1	Puntmonster	PM3	Geen asbest
