# Asbestinventarisatetest

Platanenlaan 152, 2940 Stabroek

Attestnummer : 20260306-000016.000

Uitgegeven op : 06.03.2026

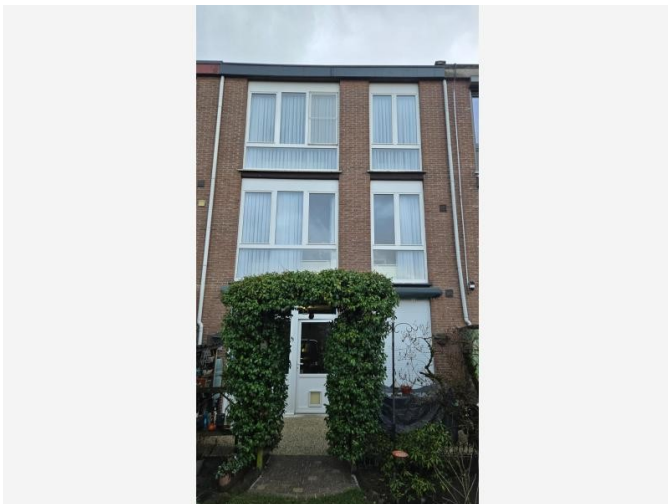
Situeringfoto

**Reden:** Het te onderzoeken materiaal situeert zich hoger dan 3,50 m te rekenen vanaf een veilige ondergrond

**Uitleg van de asbestdeskundige:** In het kader van een asbestattest voor overdracht (verkoop, schenking), hoeven toepassingen die zich hoger dan 3,5m vanaf een veilige ondergrond situeren, niet onderzocht te worden.

(Asbest)materiaal	Dak- en gevelbekleding - Roofing
Karakterisatie	Asbest (verdacht)
Primaire drager	Plat dak

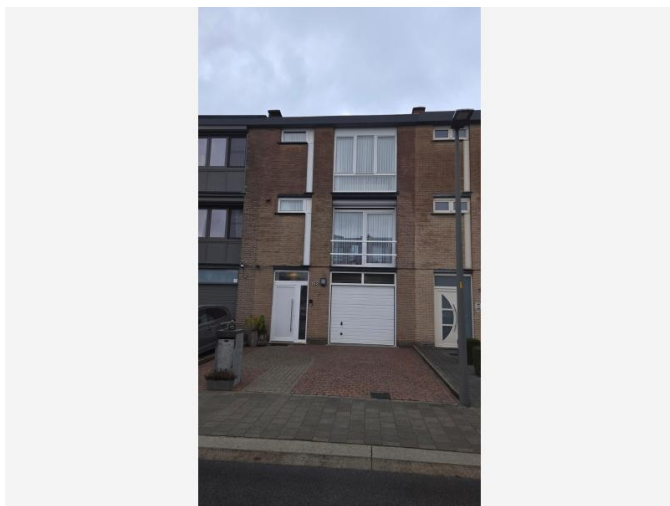
Situeringfoto

**Reden:** Het te onderzoeken materiaal situeert zich hoger dan 3,50 m te rekenen vanaf een veilige ondergrond

**Uitleg van de asbestdeskundige:** In het kader van een asbestattest voor overdracht (verkoop, schenking), hoeven toepassingen die zich hoger dan 3,5m vanaf een veilige ondergrond situeren, niet onderzocht te worden.

(Asbest)materiaal	Onderdak
Karakterisatie	Asbest (verdacht)
Primaire drager	Plat dak

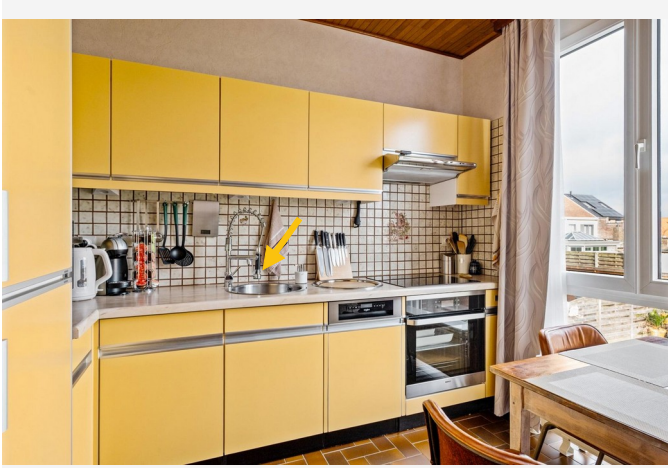
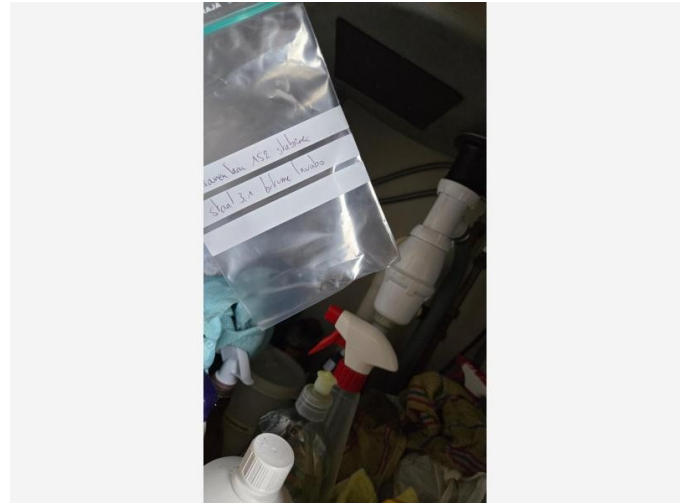
## Fiche 3: Anti-dreun

Geen asbest

#	Type	Referentie	Resultaat
3.1	Puntmonster	Staal 3.1 bitume lavabo	Geen asbest

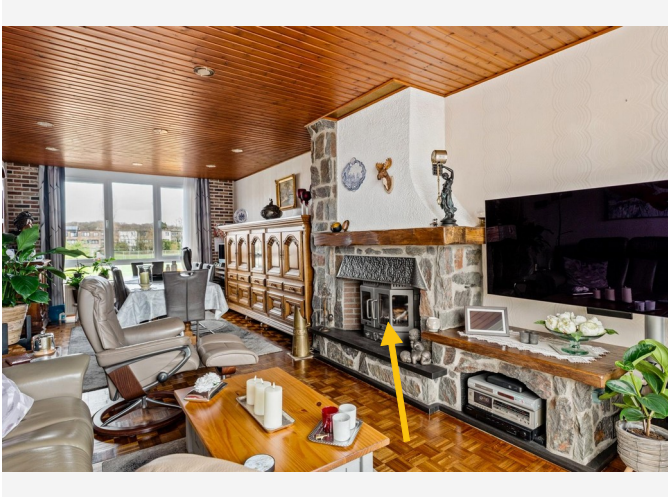
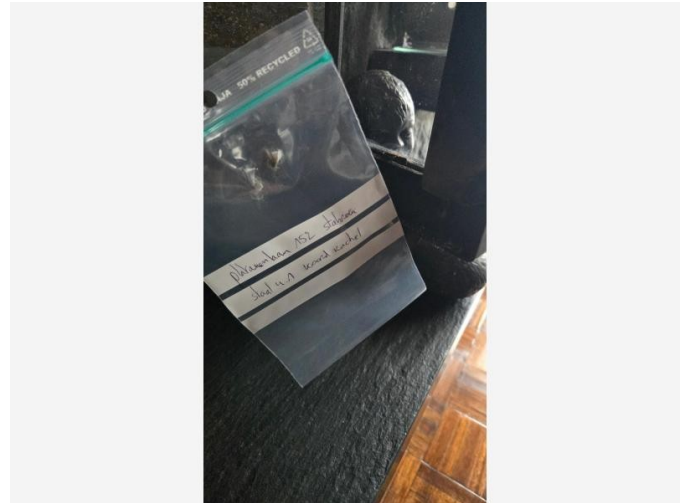
## Fiche 4: Koord kachel

Geen asbest

#	Type	Referentie	Resultaat
4.1	Puntmonster	Staal 4.1 koord kachel	Geen asbest

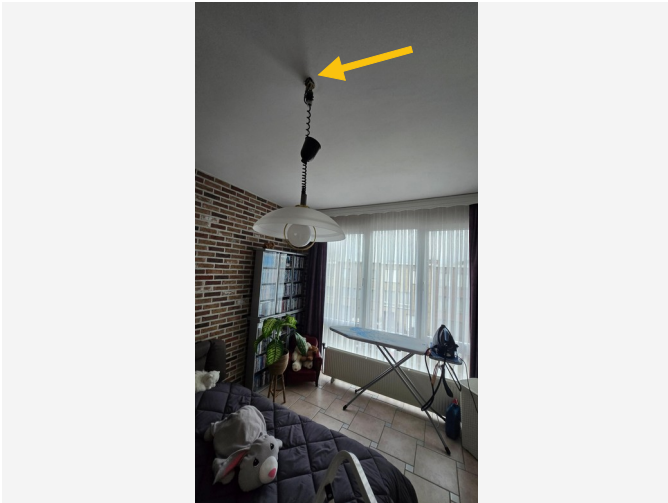
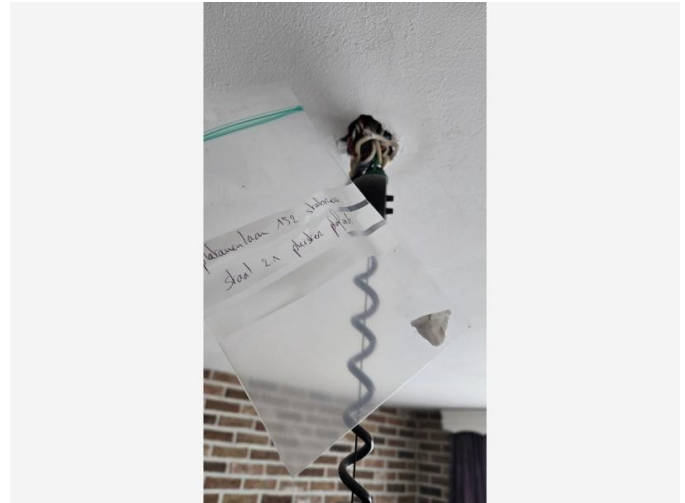
# Fiche 5: Pleisterwerk plafonds

Geen asbest

#	Type	Referentie	Resultaat
5.1	Mengmonster	Staal 2.1 pleister plafonds	Geen asbest

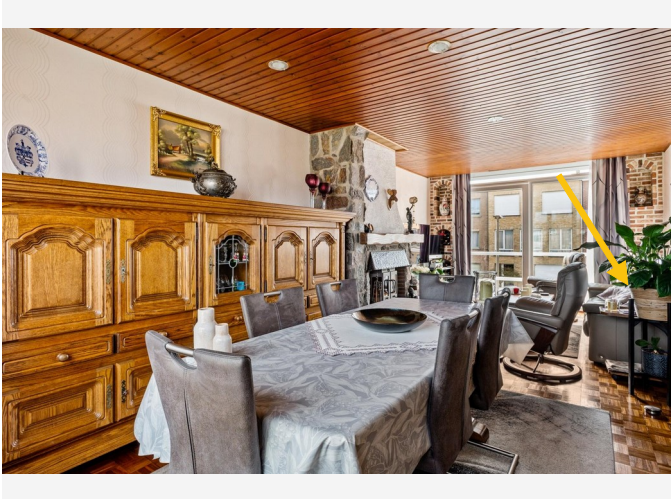
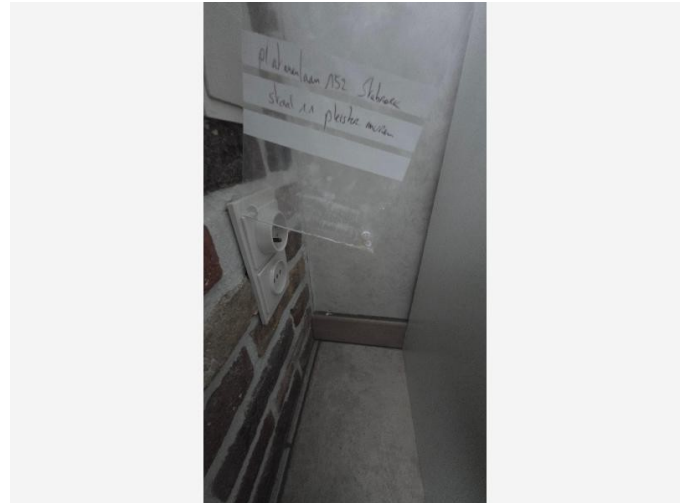
# Fiche 6: Pleisterwerk wanden

Geen asbest

#	Type	Referentie	Resultaat
6.1	Mengmonster	Staal 1.1 pleister muren	Geen asbest

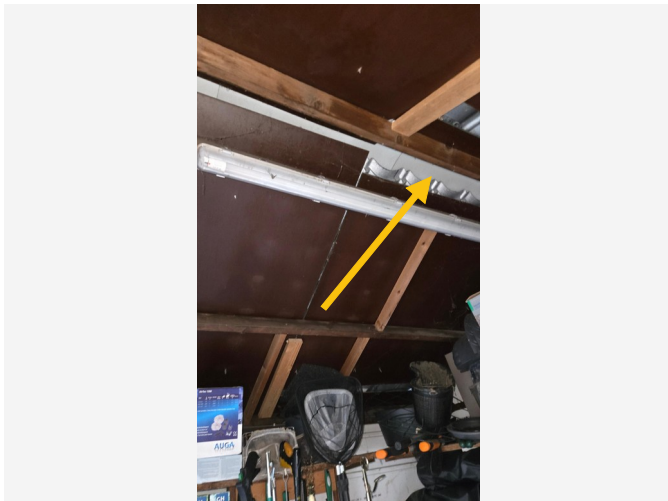
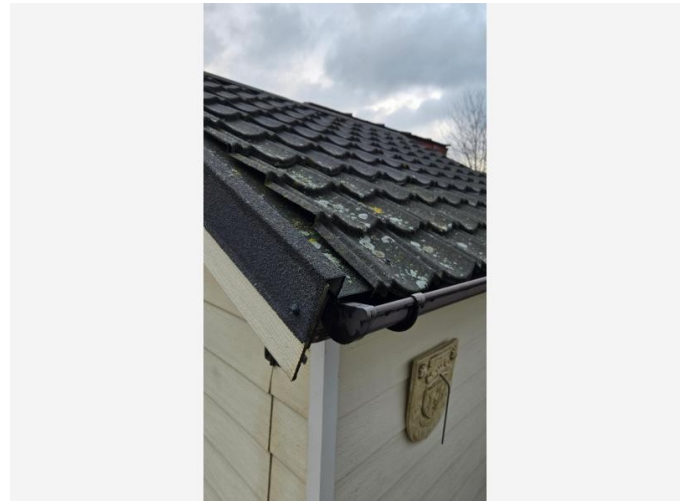
## Fiche 7: Steeldeck

Beschrijving	Notitie	Terug te vinden op plannen
Fiche 7: Steeldeck	Niet asbestverdachte staalplaat garagebox.	Plan 2.1: Tuinhuis plan
Fiche 8: CV-ketel (niet verdacht)	De CV-ketel (dichtingen, isolerend materiaal) is niet asbestverdacht.	-
Fiche 9: Rookgaskanaal (niet verdacht)	Het rookgaskanaal is niet-asbestverdacht.	-
