# Asbestinventarisatetest

Bredabaan 32, 2930 Brasschaat

Attestnummer : 20240708-000047.000

Uitgegeven op : 08.07.2024

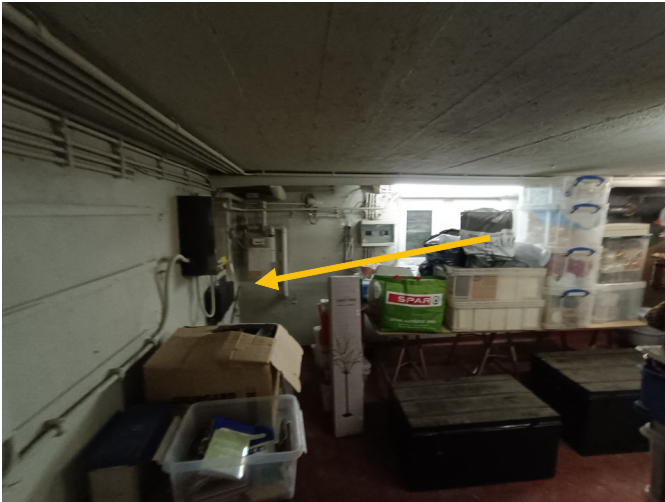
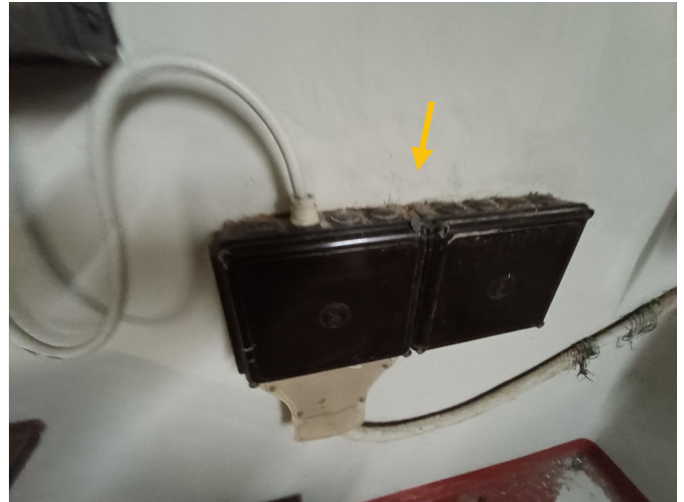
Het asbestmateriaal valt onder de mijlpaal van 2040.

| Eindbeoordeling materiaalisico | Laag materiaalisico en/of verlaagde kans op vezelvrijgave |

| Asbestsoort (vezeltype) | Crocidoliet aanwezig |
| Toestand van het materiaal | Onbeschadigd, niet verweerd |

| Opmerking | <p>Het is moeilijk te bepalen of de bakeliettoepassingen in de woning ook effectief asbesthoudend zijn (het kan ook gaan om de asbestvrije variant).</p> <p>-Er werd geen monster genomen o.w.v. beschadiging aan een elektrisch gerelateerde toepassing, extra controle bij verwijdering van het verdacht materiaal. Vermoedelijk zullen de toepassingen verwijderd worden bij aanpassing van het elektriciteitsnetwerk.</p> |

- Verwijder dit asbestmateriaal zo snel mogelijk. Volg de toestand goed op.

- Eenvoudige handelingen: mag via doe-het-zelf of door werknemer(s) met opleidingsattest eenvoudige handelingen  
Schakelaars, stopcontacten en andere gelijkaardige toepassingen kunnen eenvoudig losgeschroefd worden --> EH doe-het-zelf. Afgesloten of verzegelde kast --> EH opgeleid techniek personeel 8u basisopleiding asbest.

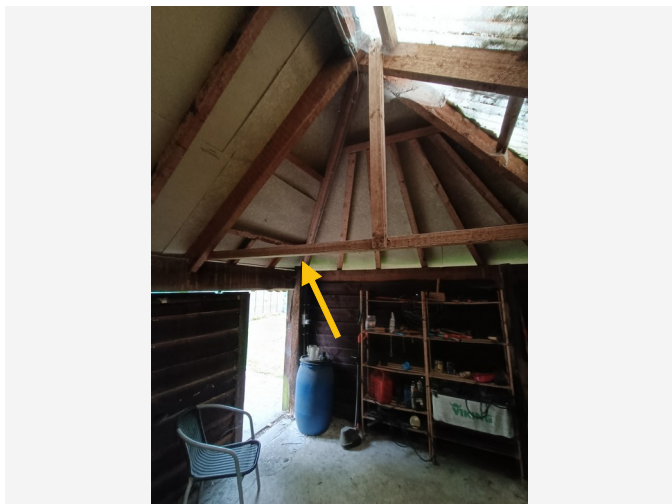
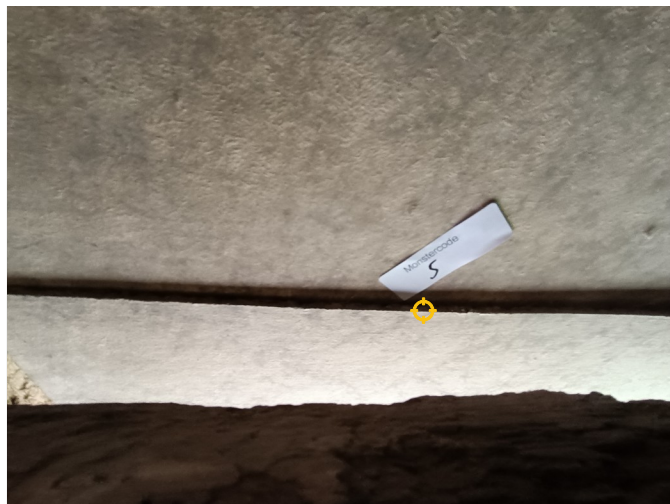
Het asbestmateriaal valt onder de mijlpaal van 2040.

| Eindbeoordeling materiaalisico | Laag materiaalisico en/of verlaagde kans op vezelvrijgave |

| Asbestsoort (vezeltype) | Alleen chrysotiel |
| Toestand van het materiaal | Licht beschadigd, licht verweerd. Intact materiaal type Pical – asbestboard of categorie III 'gebondenheid' |

- Zorg voor een veilig beheer en verwijder dit asbestmateriaal wanneer het bij werken eenvoudig bereikbaar wordt. Controleer de toestand jaarlijks op wijzigingen.

- Eenvoudige handelingen: mag via doe-het-zelf of door werknemer(s) met opleidingsattest eenvoudige handelingen  
Opgeleid personeel (dak werker met 8u basisopleiding asbest)

indien de platen eenvoudig te verwijderen zijn zonder kans op breken kan dit via doe-het-zelf of door werknemer(s) met opleidingsattest eenvoudige handelingen; Dek de zoldervloer af met plastic folie. dragen van de nodige beschermingsmiddelen (mondmasker ffp3, handschoenen, tyvec ) Verwijder de dakpannen. Fixeer het plaatmateriaal, de asbesthoudende platen één voor één en in hun geheel verwijderen. Niet gooien, niet breken. Reinig nadien de draagstructuur met vochtige doeken (+stofzuiger met absoluut filter kan niet gehoord worden dus voor een particulier niet mogelijk.) Alle werknemer(s) moeten wel beschikken over een opleidingsattest eenvoudige handelingen 8u.

Een vastgesteld asbesthoudend onderdak mag niet definitief ingesloten worden, dit dient verplicht

verwijderd te worden als het bij werken bereikbaar wordt. (vb bij vernieuwen van de dakbedekking onderdak mee verwijderen )

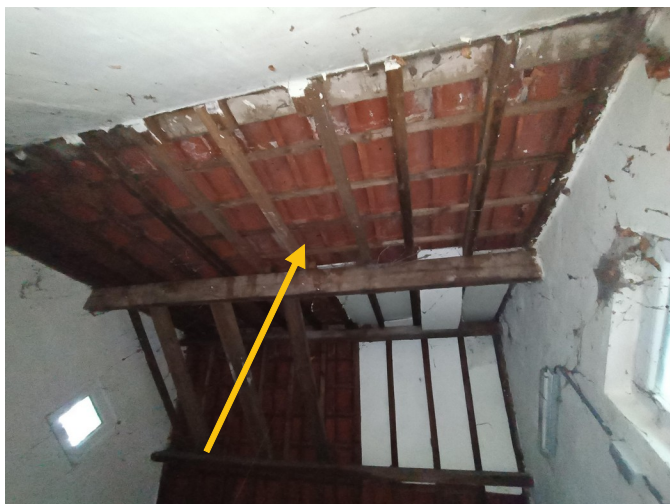
Het dak werd gecontroleerd langs de binnenzijde. Er is geen verdacht onderdak vastgesteld, pannen zichtbaar.

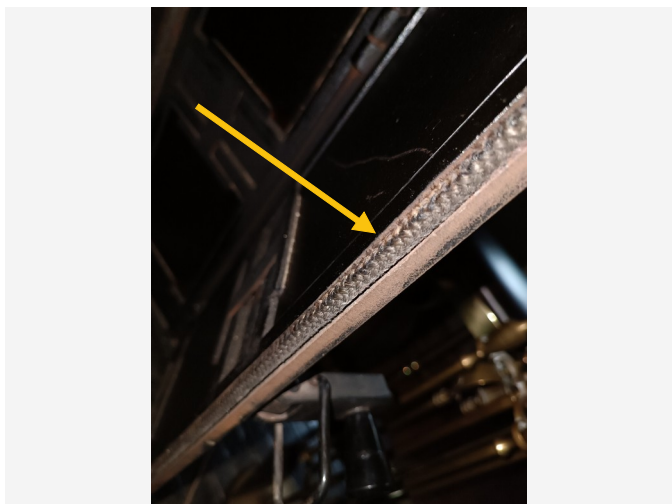
De koord werd visueel herkend als een synthetische koord en is niet asbesthoudend.

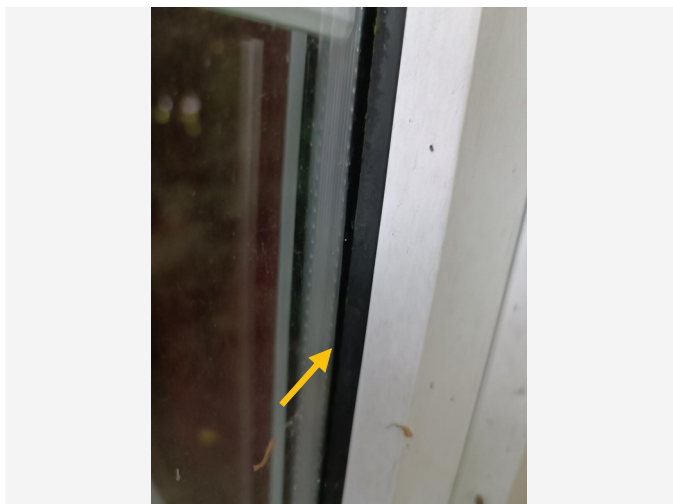
De gebruikte siliconen kit is niet asbestverdacht.

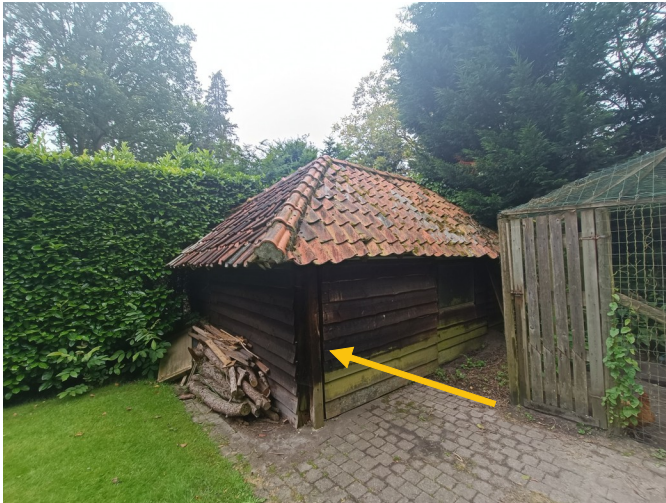
Wanden zijn vervaardigd uit hout.

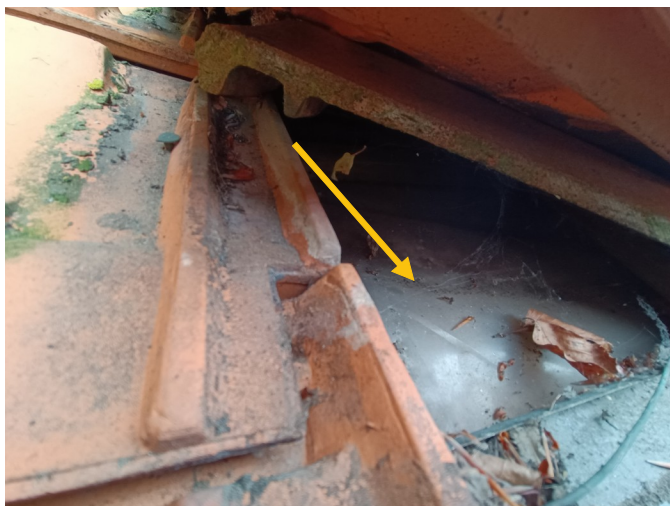
Het dak werd gecontroleerd (optillen van een dakpan) . Er is geen verdacht onderdak vastgesteld op de gecontroleerde plaatsen (pvc dampscherm). Het is aan te raden extra controle uit te voeren bij renovatie.

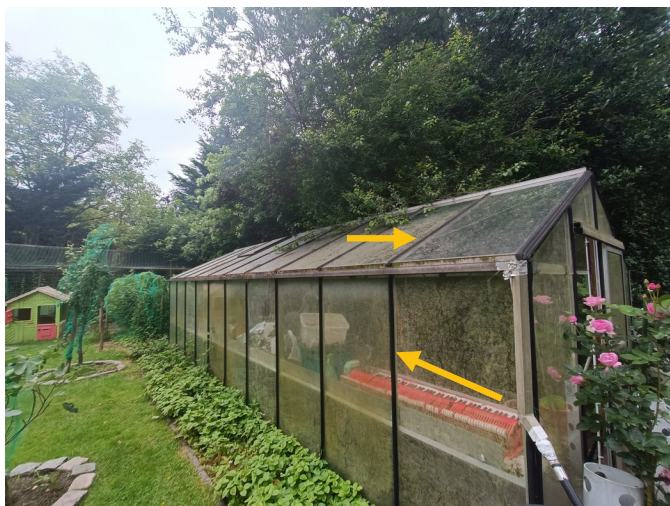
De glaspartijen van de serre zijn bevestigd dmv rubbers.

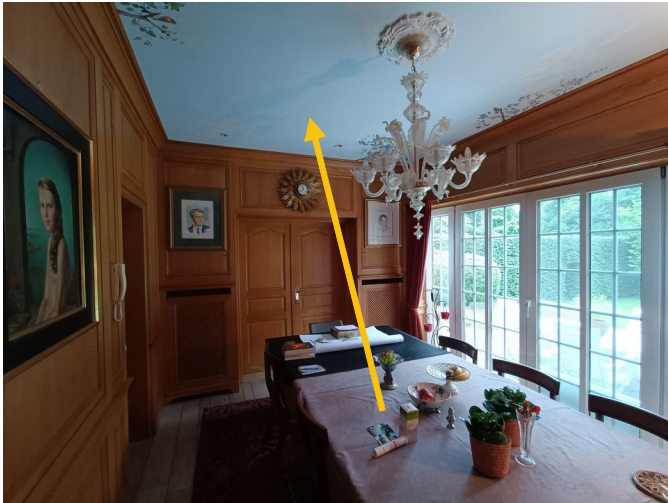
Alle plafonds zijn afgewerkt met valse plafonds in plaatmateriaal. Het is niet duidelijk of er pleisterwerk aanwezig is achter deze valse plafonds, het is aangewezen om bijkomend onderzoek uit te voeren bij werken.

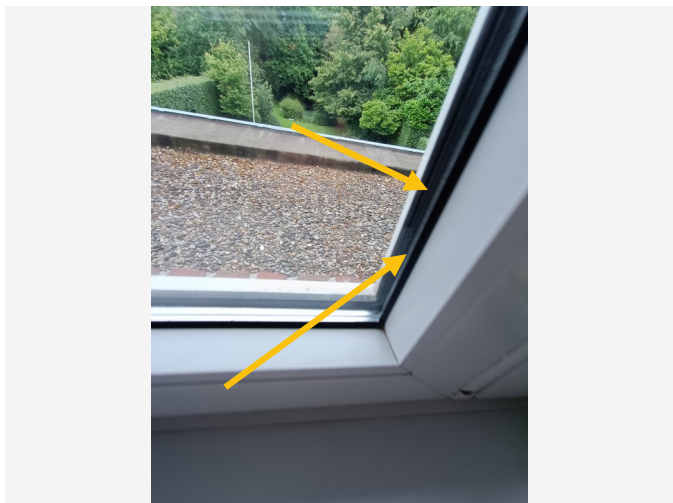
## Fiche 11: Buitenschrijnwerk/overkapping zwembad/tropische plantentuin

De gebruikte siliconen bij deze constructies zijn niet asbestverdacht.
