Asbestinventarisatetest

H.-Geeststraat 20, 2440 Geel

Attestnummer : 20240305-000045.000

Uitgegeven op : 05.03.2024

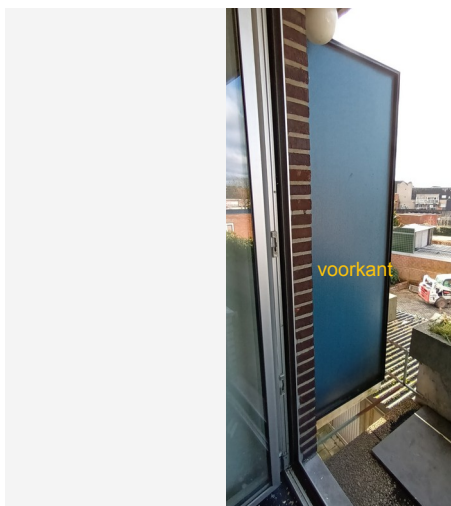
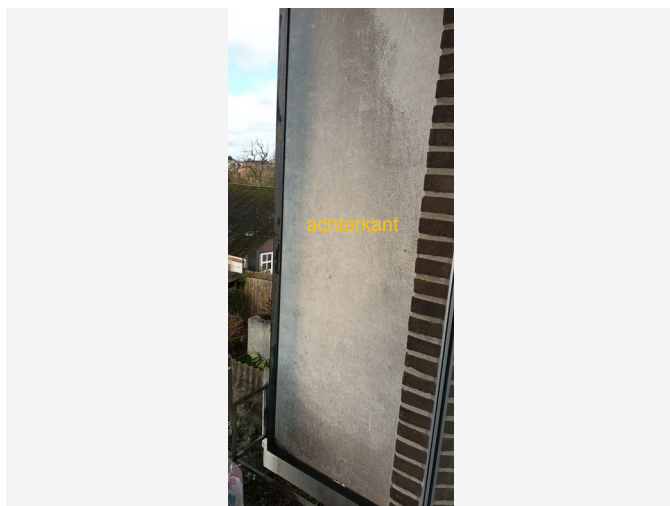
voorkant

achterkant

Het asbestmateriaal valt onder de mijlpaal van 2040.

Eindbeoordeling materiaalrisico	Laag materiaalrisico en/of verlaagde kans op vezelvrijgave
---------------------------------	--

Gebondenheid	Categorie 1: hechtgebonden in oorsprong
Asbestsoort (vezeltype)	Crocidoliet aanwezig
Asbestconcentratie	Laag (< 50%)
Afschermingsgraad van het gehele materiaal	Geheel of deels vrij aan de buitenlucht
Toestand van het materiaal	Onbeschadigd, niet verweerd

Beschrijving	glasal paneel wand terras
Omgeving	Buiten
Primaire drager	Balkons, loopbruggen,...
Asbestmateriaal	Plaat, paneel, tablet - Geëmailleerd, type Glasal
Bindmiddel van asbestmateriaal	Cement
Gebondenheid op basis van bindmiddel	Hecht
Hoeveelheid (oppervlakte - dikte - aantal)	• 1,50 m ² - 0,50 cm - 1 stuk
Totaal volume	0,008 m ³

- Zorg voor een veilig beheer. Vermijd het beschadigen van het asbestmateriaal. Controleer de toestand jaarlijks op wijzigingen.

- Eenvoudige handelingen: mag via doe-het-zelf of door werknemer(s) met opleidingsattest eenvoudige handelingen
EH via doe-het zelf : gebruik een FFP3 masker, handschoenen en tyvek . Maak de platen voorzichtig los zonder te breken , verpak dubbel met plastic folie
EH opgeleid personeel 8 u basis . Bij vervangen van de ramen kunnen de panelen mee verwijderd worden door de plaatsers van nieuw raamwerk. Alle werknemer(s) moeten wel beschikken over een opleidingsattest eenvoudige handelingen 8u.

Raam/deur kader stofvrij maken dmv hepa stofzuiger met absoluutfilter

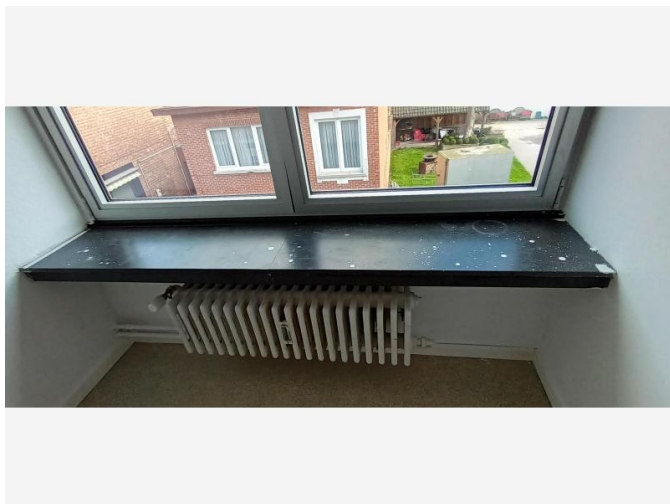
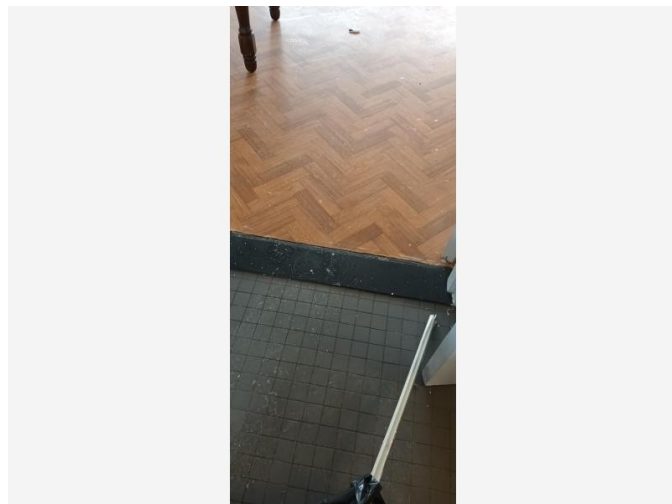
Het asbestmateriaal valt onder de mijlpaal van 2040.

niet doorboren of afschuren

Eindbeoordeling materiaalrisico	Zeer laag materiaalrisico en/of zeer lage kans op vezelvrijgave
---------------------------------	---

Gebondenheid	Categorie 1: hechtgebonden in oorsprong
Asbestsoort (vezeltype)	Alleen chrysotiel
Asbestconcentratie	Laag (< 50%)
Afschermingsgraad van het gehele materiaal	Geheel of deels (ook) vrij aan de binnenlucht
Toestand van het materiaal	Onbeschadigd, niet verweerd

Beschrijving	massal raam-en deurdorpels
Omgeving	Binnen
Primaire drager	Wandopening verticaal (raam, deur, ...)
Asbestmateriaal	Plaat, paneel, tablet - Type Massal
Bindmiddel van asbestmateriaal	Cement
Gebondenheid op basis van bindmiddel	Hecht

Hoeveelheid (oppervlakte - dikte - aantal)	<ul style="list-style-type: none"> • 0,80 m² - 2,00 cm - 4 stuks • 0,18 m² - 2,00 cm - 8 stuks
Totaal volume	0,093 m ³
Eenvoudig bereikbaar	Ja
Bevestigingswijze	<ul style="list-style-type: none"> • Geklemd • Verlijmd, ingegoten, versmeerd
Identificatiemethode	Vaststelling zonder monstername
Destructieve handeling voor identificatie	Nee
Opmerking	4 raamdorpels en 8 deurdorpels (alle ramen en deuren)

- Zorg voor een veilig beheer. Vermijd het beschadigen van het asbestmateriaal. Controleer de toestand jaarlijks op wijzigingen.

- Eenvoudige handelingen: mag via doe-het-zelf of door werknemer(s) met opleidingsattest eenvoudige handelingen
EH via doe-het zelf : De dorpels of tabletten kunnen voorzichtig losgebeiteld worden , extra bevochtigen om stof te voorkomen + dragen van de nodige beschermingsmiddelen (mondmasker ffp3, handschoenen,tyvec) verpakken in plastic folie en afvoeren naar het containerpark als hechtgebonden asbestafval.

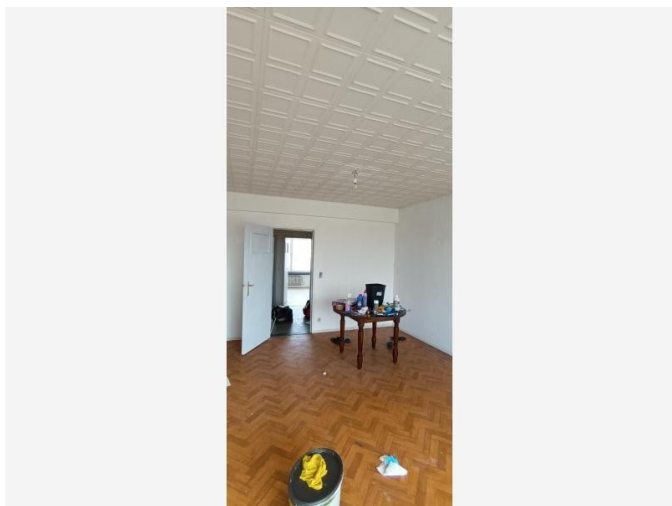
Vrije foto

de plafonds in de hal , living en keuken zijn afgewerkt met valse plafonds in plaatmateriaal. Het is niet duidelijk of er pleisterwerk aanwezig is achter deze valse plafonds, het is aangewezen om bijkomend onderzoek uit te voeren bij werken.

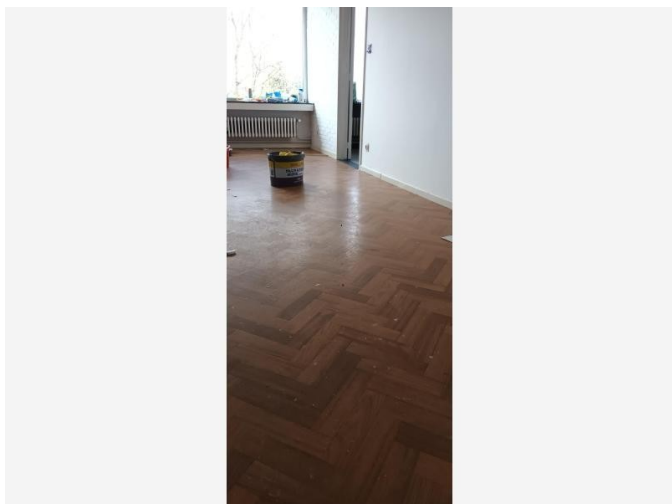
Vrije foto

Volgens expertise kunnen we deze vinyl als niet asbest verdacht beschouwen (soepel en flexibel van structuur.)

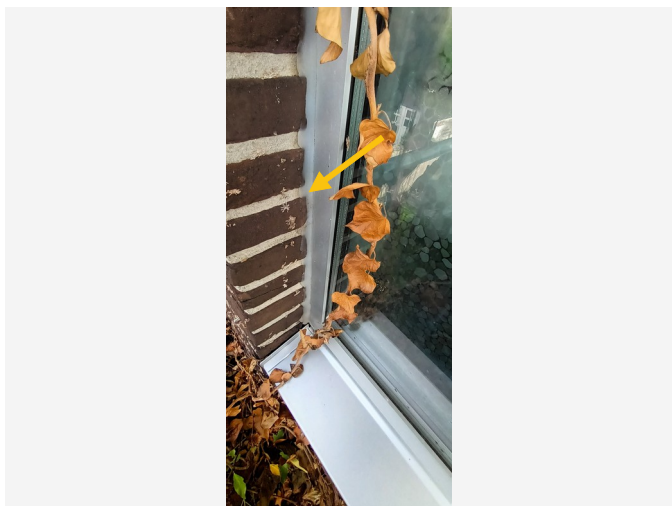
Vrije foto

De gebruikte siliconen kit is niet asbestverdacht

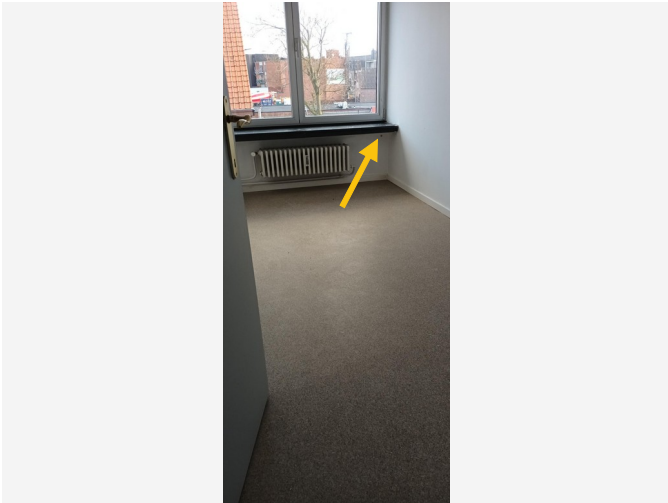
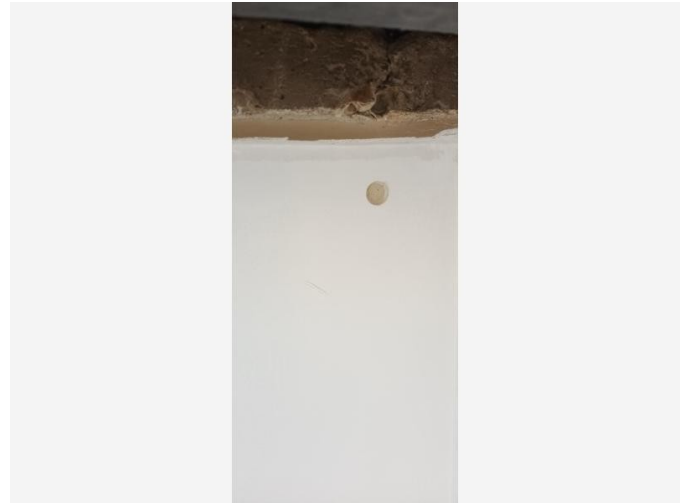
Fiche 6: mengstaal muurpleister

Geen asbest

#	Type	Referentie	Resultaat
6.1	Mengmonster	1	Geen asbest

Beschrijving	mengstaal muurpleister
Omgeving	Binnen
Primaire drager	Binnenwand
Bindmiddel van materiaal	Gips - kalk

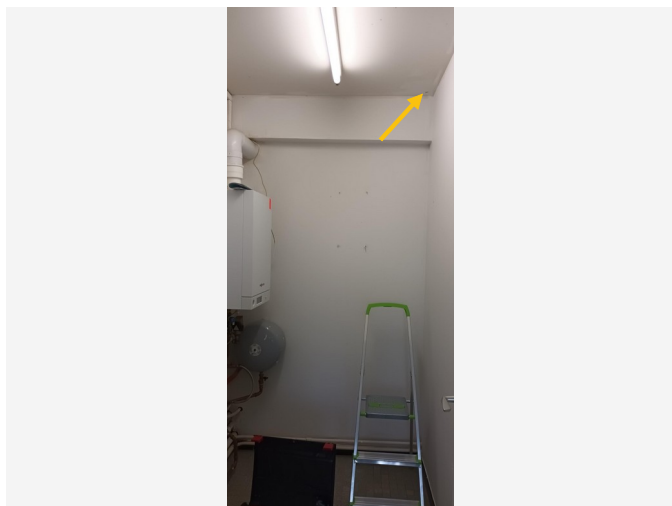
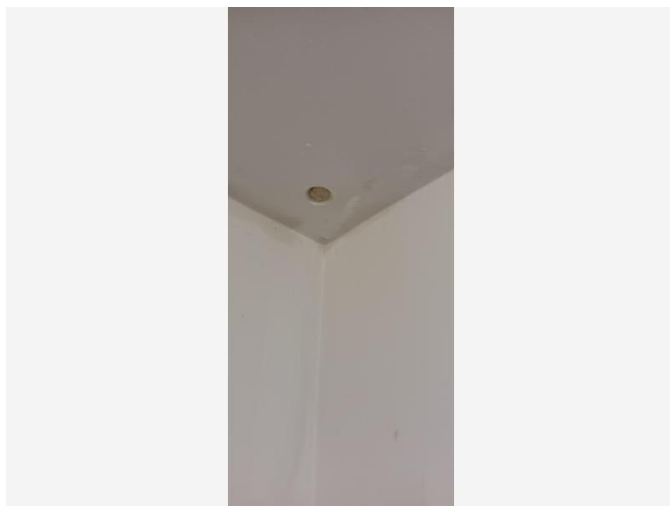
Geen asbest

#	Type	Referentie	Resultaat
7.1	Mengmonster	2	Geen asbest

Beschrijving	mengstaal plafondpleister
Omgeving	Binnen
Primaire drager	Plafond
