Asbestinventarisatetest

Pothoek 1A, 2960 Brecht

Attestnummer : 20260306-000050.000

Uitgegeven op : 06.03.2026

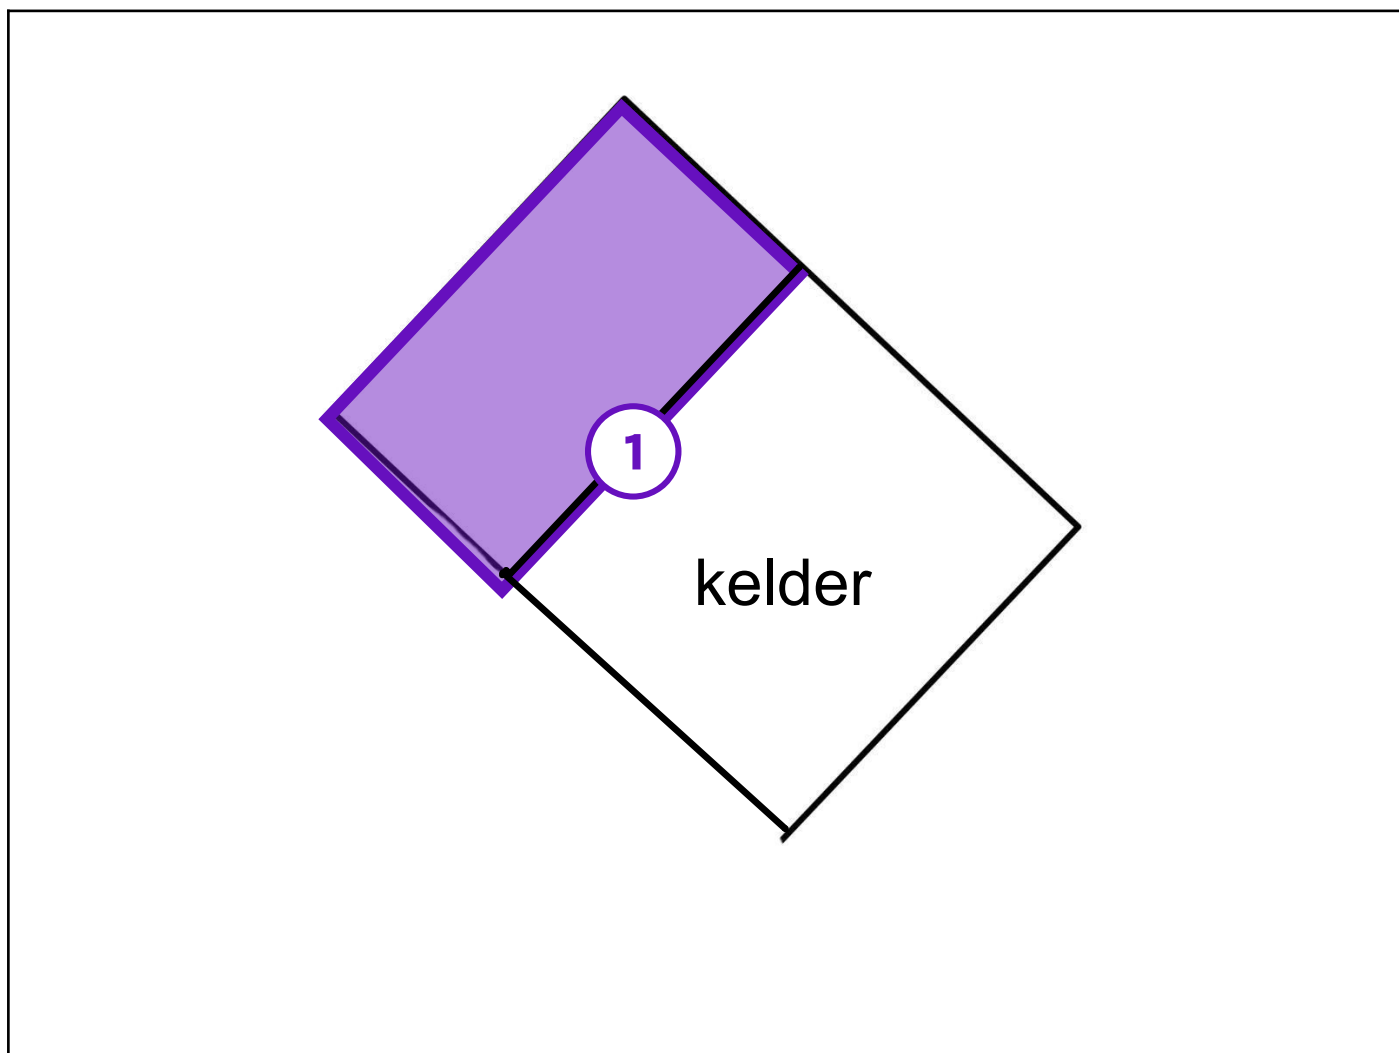
Plan 1.1: Kelder plan

Beschrijving	Type	Actie
1. Kruipkelder	Beperking	-

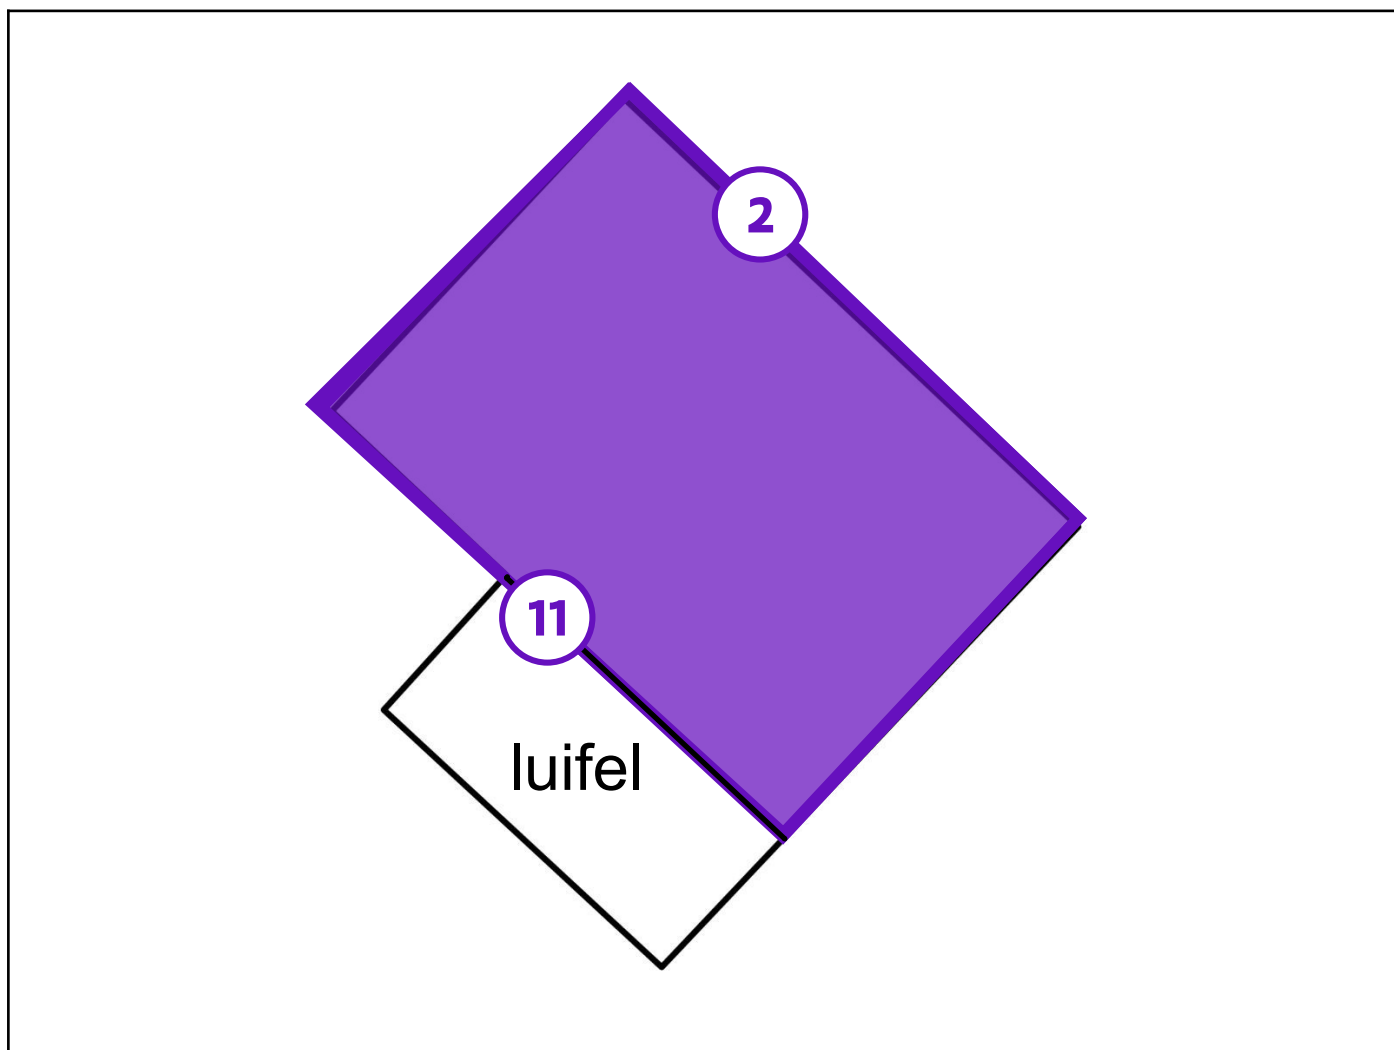
Plan 1.4: Plan dak

Beschrijving	Type	Actie
2. Onderdak (beperking)	Beperking	-
11. Dakbedekking bestaande uit pannen (niet verdacht)	Overige ruimte of materiaal	-

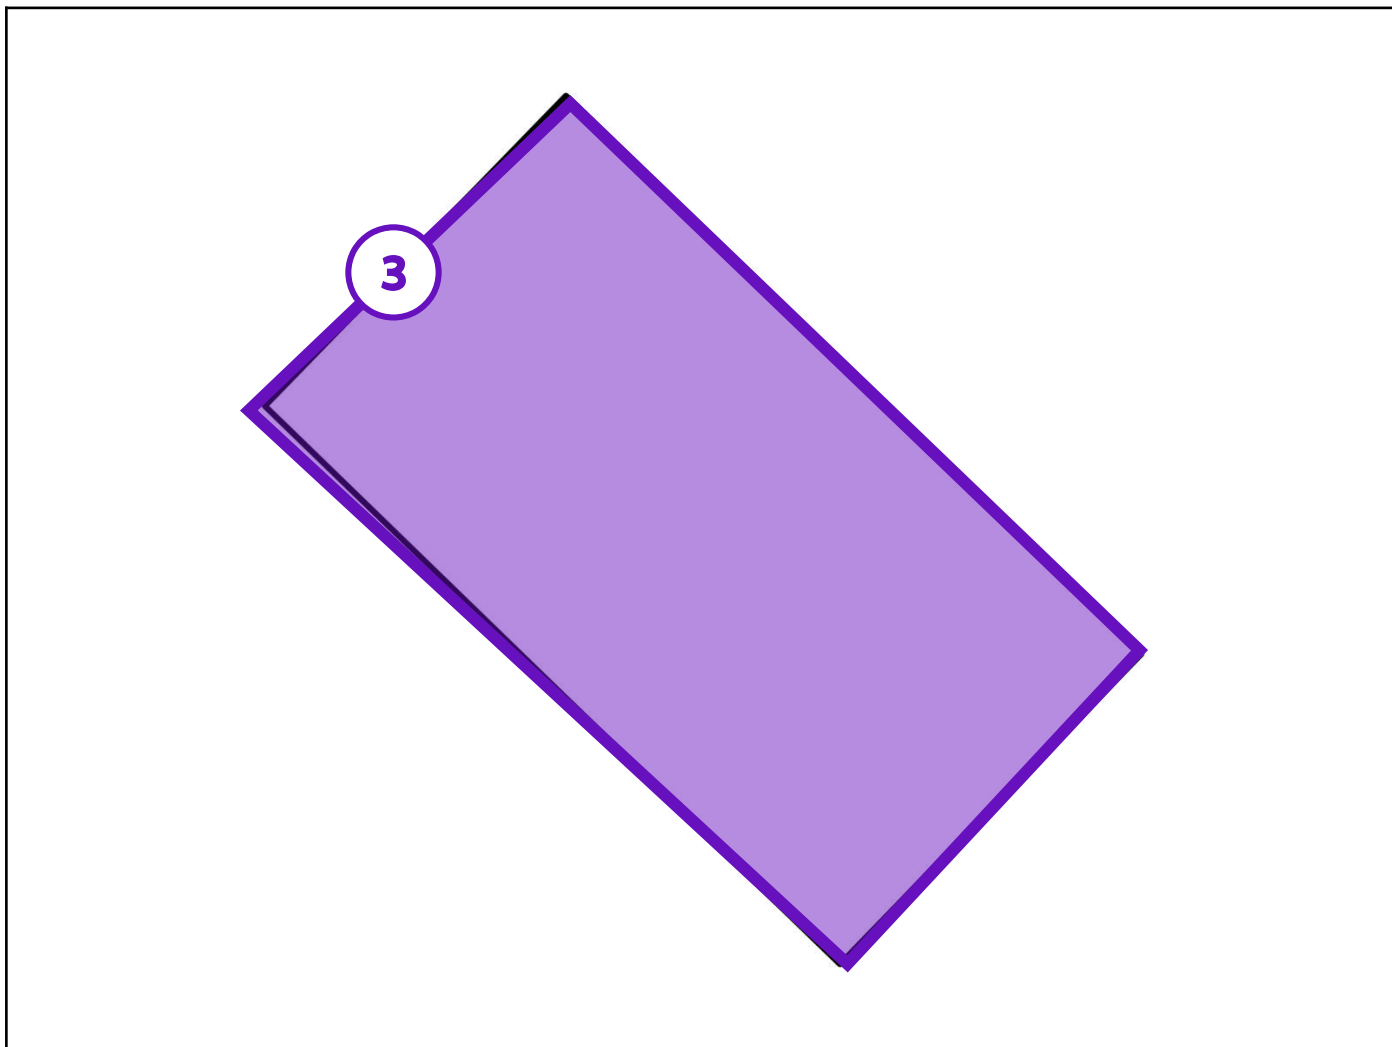
Plan 2.1: Tuinhuis plan

Beschrijving	Type	Actie
3. EPDM dakbedekking	Advies	-

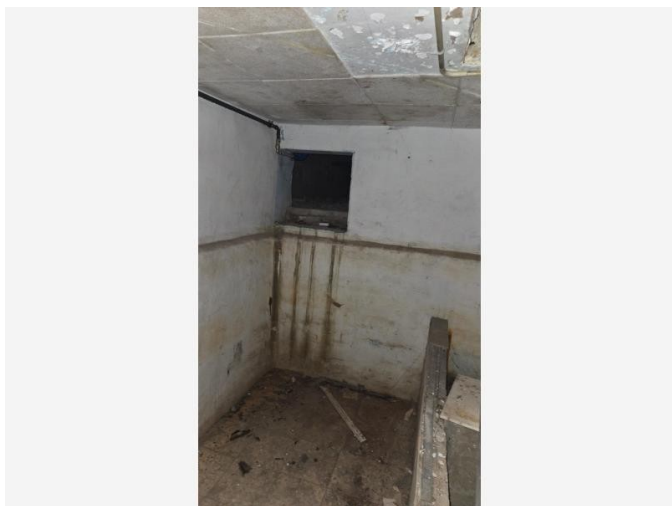
Situeringsfoto

Permanente beperking

Reden: Het onderzoek kan niet uitgevoerd worden binnen de bepalingen van de Welzijnswet

Uitleg van de asbestdeskundige: Ruimtes met een hoogte lager dan 1,5 meter hoeven in het kader van een asbestattest voor verkoop of schenking niet onderzocht te worden.

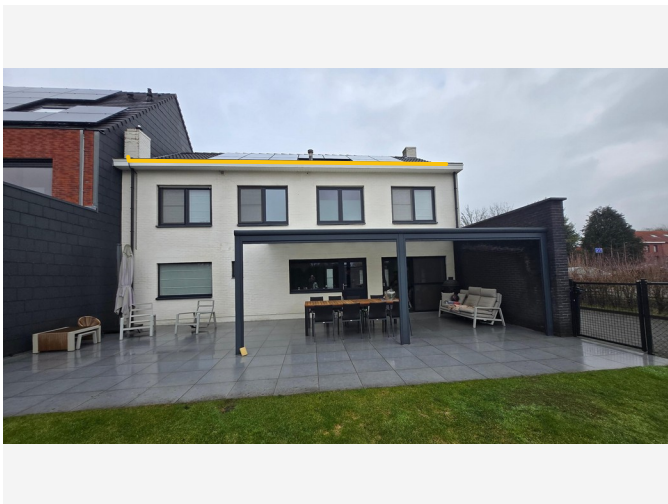
Situeringfoto

Tijdelijke beperking

Reden: Het te onderzoeken materiaal situeert zich hoger dan 3,50 m te rekenen vanaf een veilige ondergrond

Uitleg van de asbestdeskundige: In het kader van een asbestattest voor overdracht (verkoop, schenking), hoeven toepassingen die zich hoger dan 3,5m vanaf een veilige ondergrond situeren, niet onderzocht te worden.

(Asbest)materiaal	Onderdak
Karakterisatie	Asbest (verdacht)
Primaire drager	Schuin dak

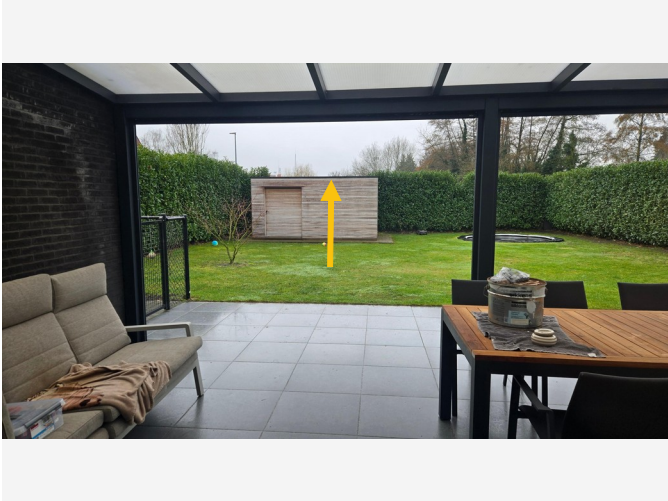
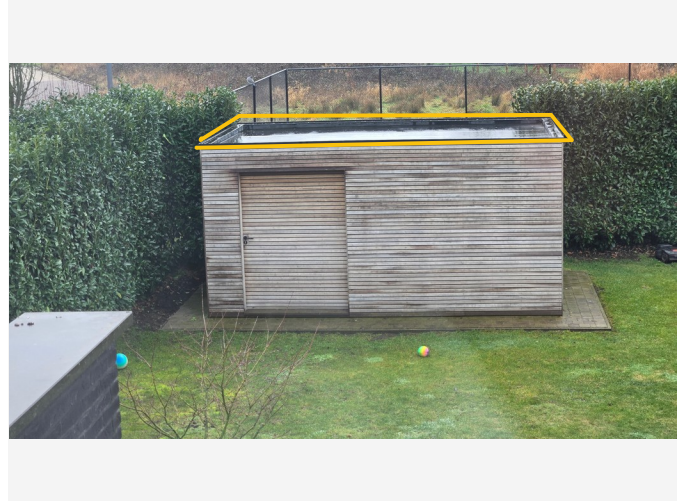
Niet asbestverdachte epdm dakbedekking, onderliggende lagen niet waarneembaar.

Basis voor advies	De asbestdeskundige beoordeelt het materiaal als niet-asbestverdacht.
Primaire drager	Plat dak

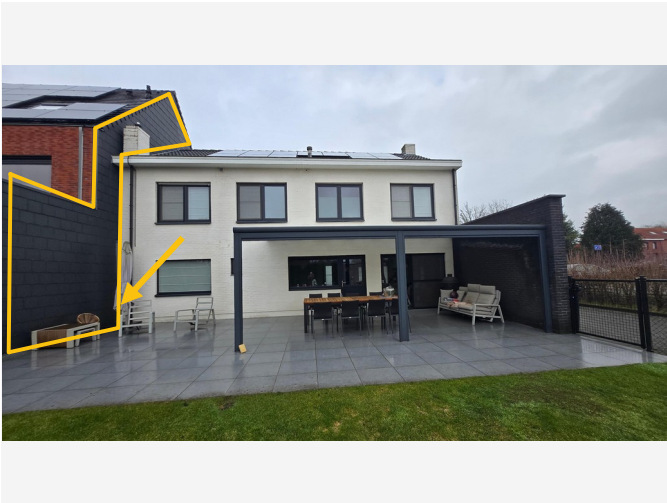
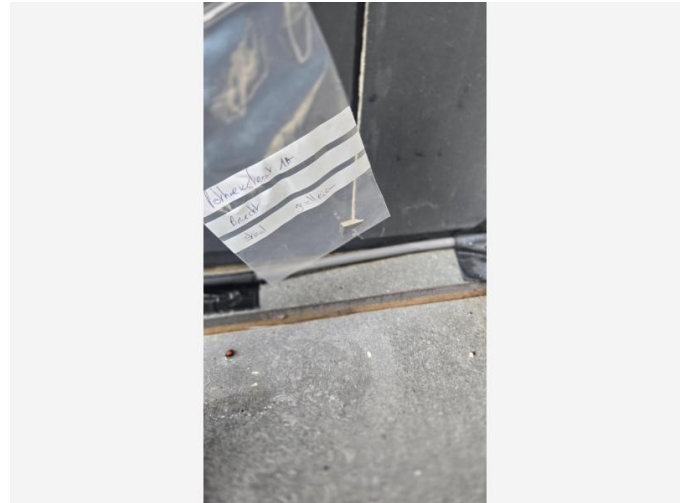
Fiche 4: Gevel met leien

Geen asbest

#	Type	Referentie	Resultaat
4.1	Puntmonster	staal 4.1 gevelleien	Geen asbest

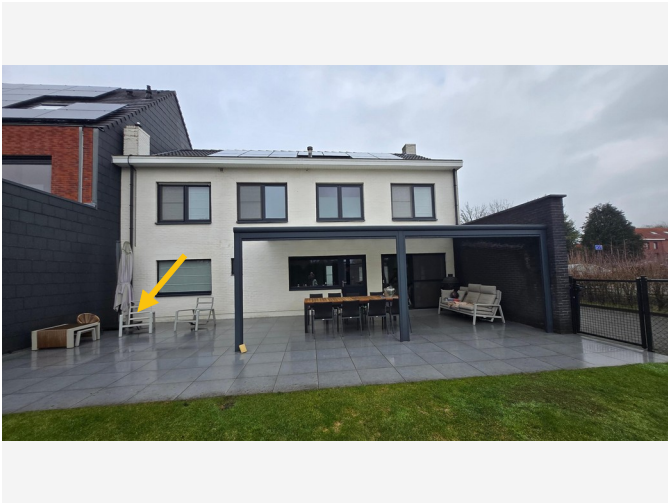
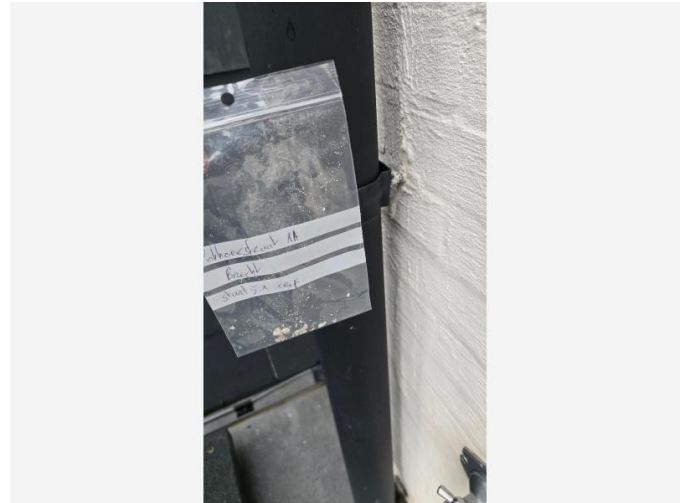
Fiche 5: Crepi gevels

Geen asbest

#	Type	Referentie	Resultaat
5.1	Puntmonster	Staal 5.1 crepi	Geen asbest

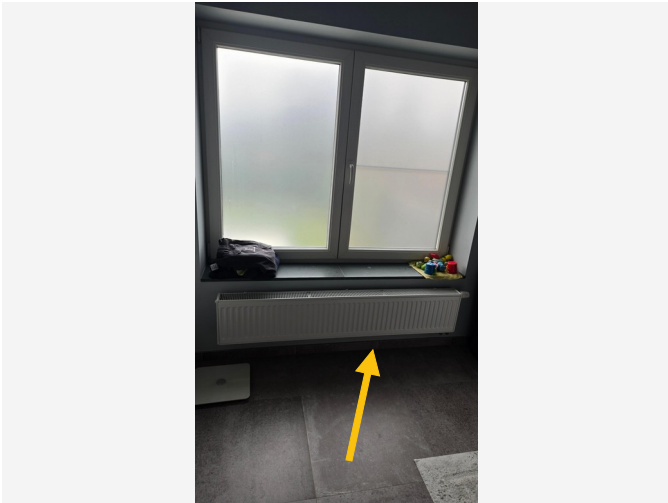
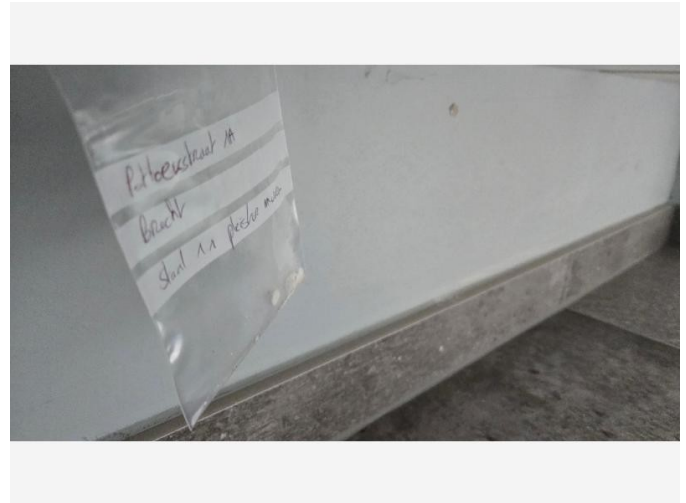
Fiche 6: Pleisterwerk wanden

Geen asbest

#	Type	Referentie	Resultaat
6.1	Mengmonster	Staal 1.1 pleister muren	Geen asbest

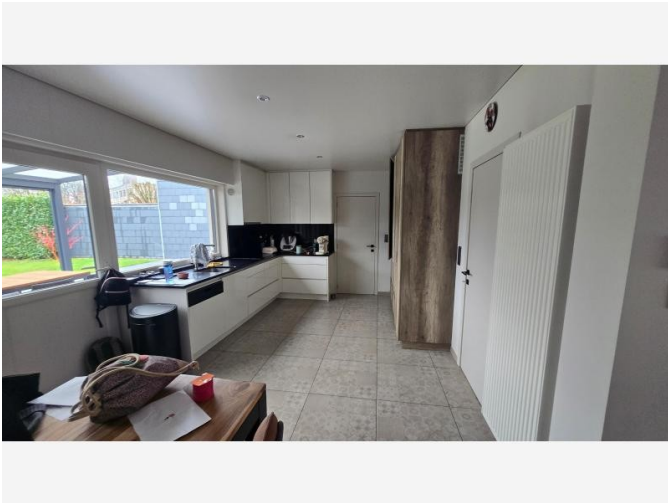
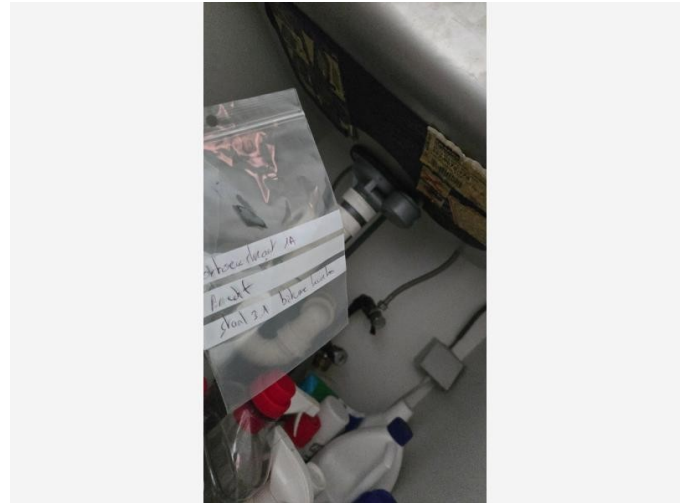
Fiche 7: Anti-dreun

Geen asbest

#	Type	Referentie	Resultaat
7.1	Puntmonster	Staal 3.1 bitume lavabo	Geen asbest

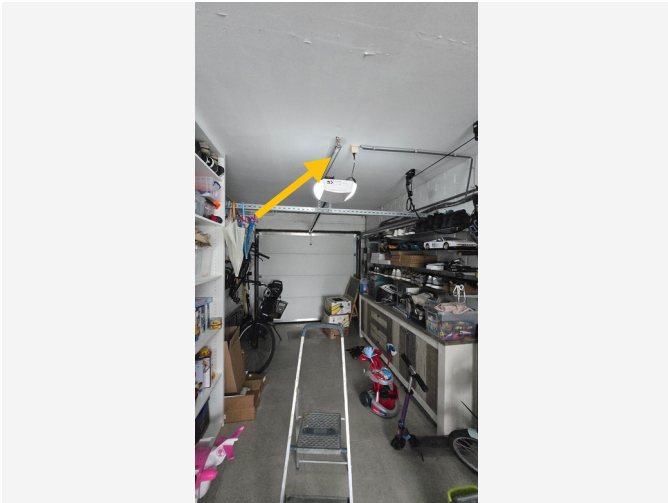
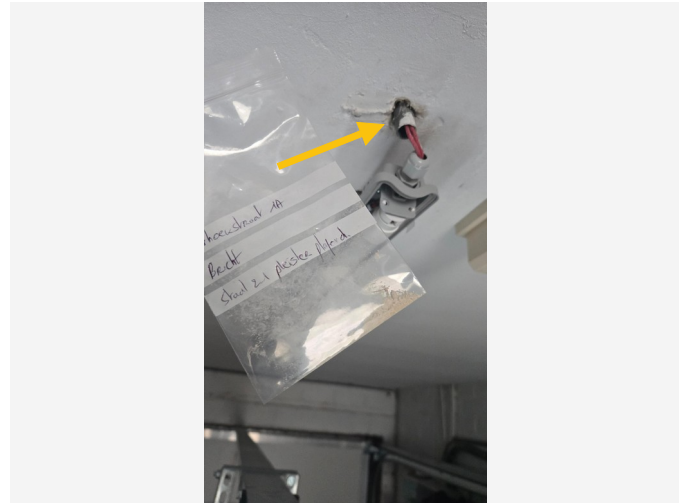
Fiche 8: Pleisterwerk plafonds

Geen asbest

#	Type	Referentie	Resultaat
8.1	Mengmonster	Staal 2.1 pleister plafonds	Geen asbest
