# Asbestinventarisatetest

Berchemlei 85/101, 2140 Antwerpen

Attestnummer : 20260222-000235.000

Uitgegeven op : 22.02.2026

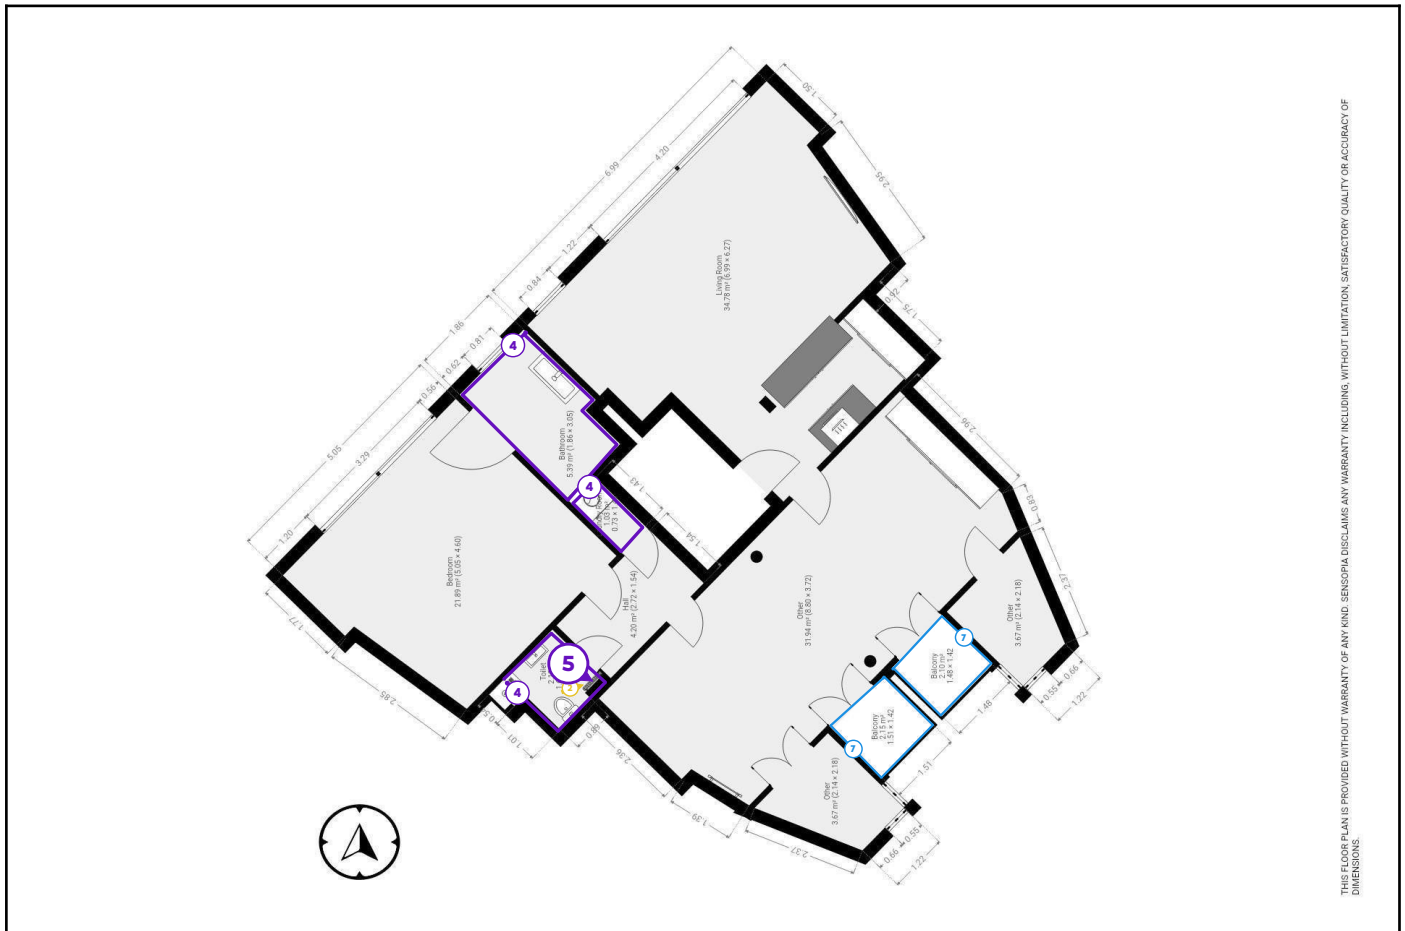
# Plan 1.4: grondplan niv+1 algemeen

Beschrijving	Type	Actie
2. BAKELIET RADIATORKRAANDOP	Asbestmateriaal	Zorgvuldig beheren
4. FAIENCETEGELS	Advies	-
5. GEKOPPELDE RADIATOR	Advies	-
7. CREPI	Geen asbest	-

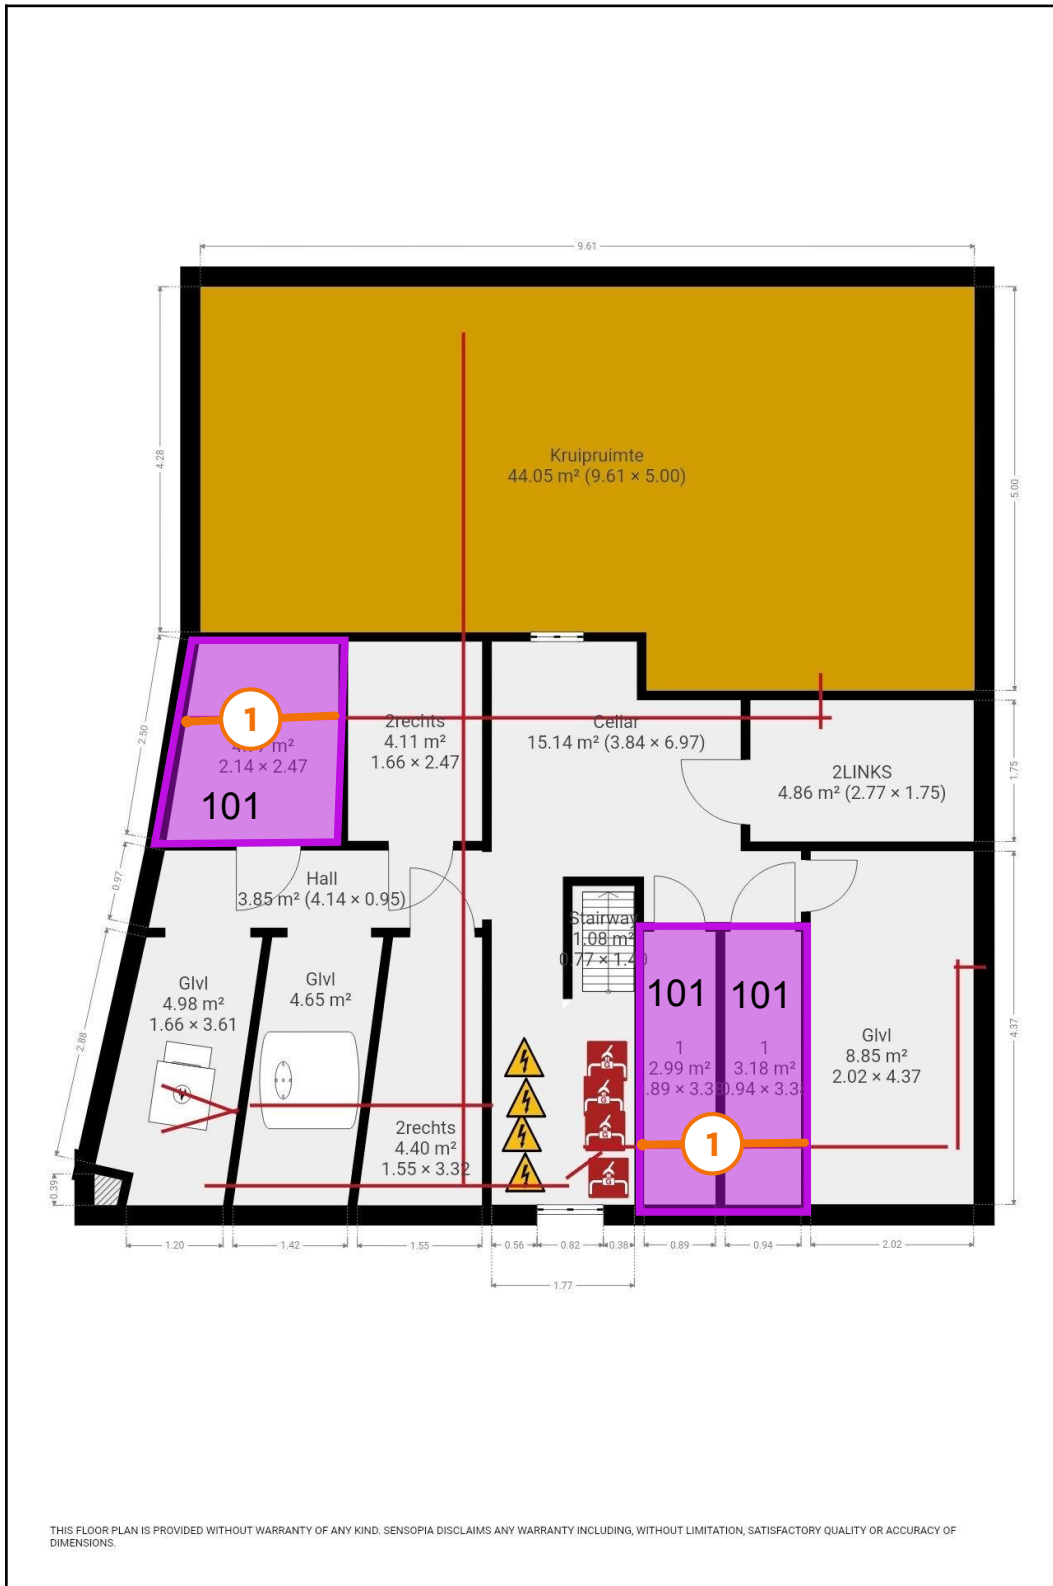
# Plan 1.5: grondplan kelder

1. LEIDINGISOLATIE

Asbestmateriaal

Verwijderen

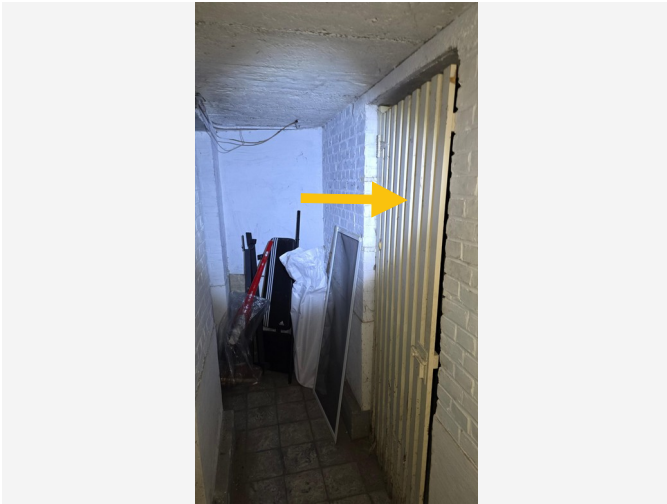
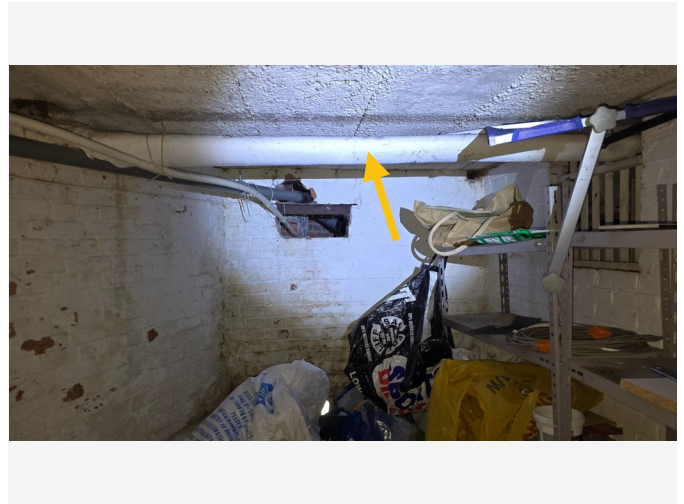
Het asbestmateriaal valt onder de mijlpaal van 2034.

Verwijderen

Eindbeoordeling materiaalrisico	Verhoogd materiaalrisico en/of verhoogde kans op vezelvrijgave
---------------------------------	--

<b>Gebondenheid</b>	Categorie 2: niet-hechtgebonden met matrix
<b>Asbestsoort (vezeltype)</b>	Alleen chrysotiel
<b>Asbestconcentratie</b>	Laag (< 50%)
<b>Afschermingsgraad van het gehele materiaal</b>	Geheel of deels (ook) vrij aan de binnenlucht
<b>Toestand van het materiaal</b>	Matig beschadigd, matig verweerd

Op de aanwezige leidingen in de privatieve kelderruimtes werd een samengestelde isolatie vastgesteld met gipsmantels, kartonnen omhullingen en een isolatiekern. Deze leidingen behoren tot de gemene delen en maken geen deel uit van de private inspectiezone. Conform het Inspectieprotocol (v2.0) van de OVAM moet leidingisolatie uit risicojaren wel worden opgenomen in het attest, ook wanneer deze buiten de inspectiezone ligt.

De isolatie vertoont kenmerken van historische isolatietypes waarbij asbesthistoriek mogelijk is, zoals gipsgebonden mantels, kartonnen omwikkelingen en samengestelde isolatiepakketten. De kern bestaat doorgaans uit rotswol of glaswol, maar wordt als onderdeel van één historisch isolatiepakket beoordeeld.

Eventueel ingesloten of afgedekte leidingdelen (schachten, voorzetwanden, verlaagde plafonds) konden niet worden onderzocht via niet-destructief onderzoek. Indien deze later toch zouden worden blootgelegd, is (mogelijk) bijkomende monstername aangewezen.

- Zorg voor een veilig beheer. Vermijd het beschadigen van het asbestmateriaal. Controleer de toestand jaarlijks op wijzigingen.
- Scherm in afwachting van verwijdering het asbestmateriaal af van luchtstromingen en verstoring: bijvoorbeeld door het te verpakken, te fixeren, af te dekken, signalisatie - afbakening aan te brengen, ...
- Verwijder dit asbestmateriaal zo snel mogelijk. Volg de toestand goed op.
- Voer binnenluchtmetingen uit om actuele blootstellingsrisico's in de binnenlucht te monitoren.

- Hermetische zone (erkend asbestverwijderaar)  
Niet-hechtgebonden asbest moet altijd worden verwijderd door een erkend asbestverwijderaar via de methodiek Hermetische zone. Dit type materiaal kan niet worden gemanipuleerd zonder vezelvrijgave, omdat de vezels zeer gemakkelijk loskomen en ingeademd kunnen worden. Hierdoor vormt niet-hechtgebonden asbest een aanzienlijk hoger gezondheidsrisico dan hechtgebonden toepassingen, waar de vezels stevig in het materiaal zijn opgenomen.

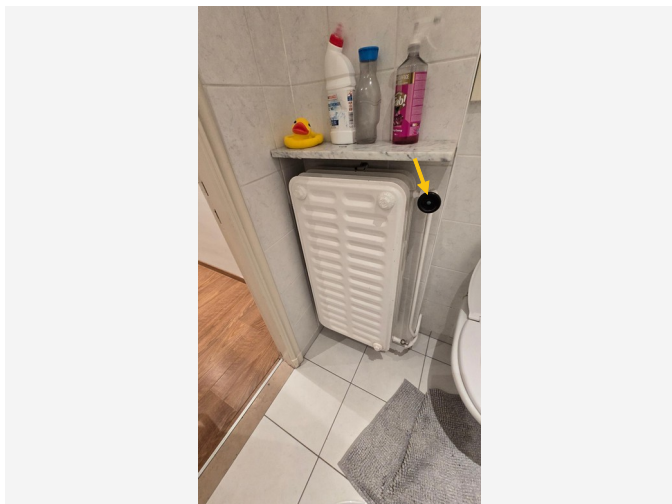
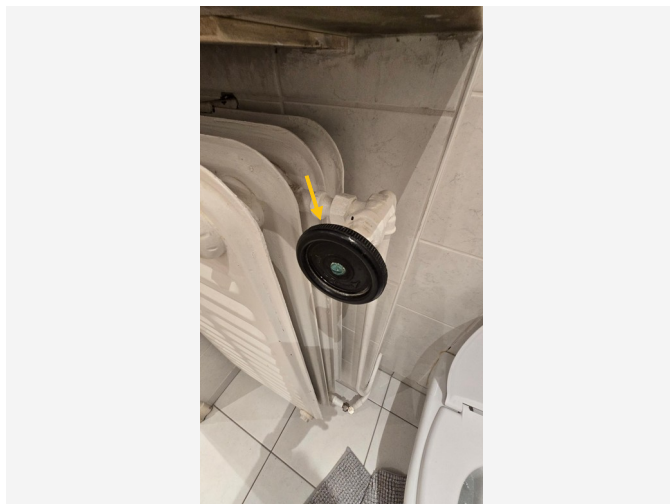
Het asbestmateriaal valt onder de mijlpaal van 2040.

Zorgvuldig beheren

Eindbeoordeling materiaalrisico	Laag materiaalrisico en/of verlaagde kans op vezelvrijgave
---------------------------------	--

Gebondenheid	Categorie 1: hechtgebonden in oorsprong
Asbestsoort (vezeltype)	Crocidoliet aanwezig
Asbestconcentratie	Laag (< 50%)
Afschermingsgraad van het gehele materiaal	Geheel of deels (ook) vrij aan binnenluchtstromen
Toestand van het materiaal	Onbeschadigd, niet verweerd

De radiatorkraandop is uitgevoerd in bakeliet, een fenol-formaldehyde kunststof die in de risicojaren frequent werd toegepast. Omdat oudere bakelietproducten asbestvezels konden bevatten, wordt deze toepassing asbestverdacht beschouwd en is een bronfiche verplicht.

Binnen het niet-destructief onderzoek is enkel een visuele beoordeling mogelijk. Monstername werd niet uitgevoerd, omdat schade anders dan de schade inherent aan monstername niet kan worden uitgesloten en omdat monstername de werking of dichtheid van de kraan kan beïnvloeden.

Conform het inspectieprotocol van de OVAM (v2,0) wordt een bakeliet toepassing waarbij monstername niet mogelijk is, maar die binnen de risicojaren valt, als asbestverdacht beschouwd.

- Zorg voor een veilig beheer. Vermijd het beschadigen van het asbestmateriaal. Controleer de toestand jaarlijks op wijzigingen.
- Verwijder dit asbestmateriaal zo snel mogelijk. Volg de toestand goed op.

- Eenvoudige handelingen: mag via doe-het-zelf of door werknemer(s) met opleidingsattest eenvoudige handelingen  
Hechtgebonden asbesttoepassingen in cement, bitumen, kunststof of lijm, evenals dichtingen, pakkingen, koorden, geweven materialen, remvoeringen en gelijkaardige toepassingen, kunnen onder voorwaarden via eenvoudige handelingen (EH) worden verwijderd. Dit is enkel toegestaan wanneer het materiaal zich in goede, onbeschadigde staat bevindt en verwijderd kan worden zonder het te breken of te beschadigen, zodat vezelvrijgave vermeden wordt.

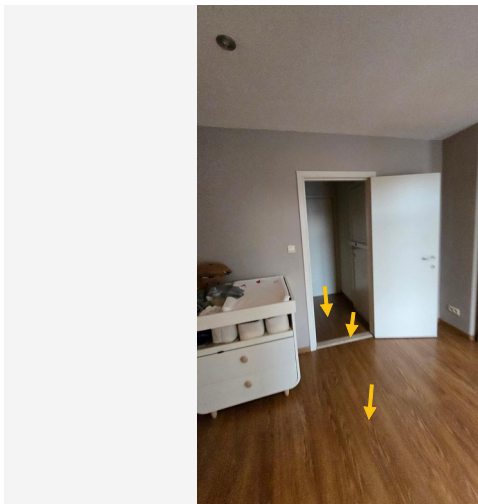
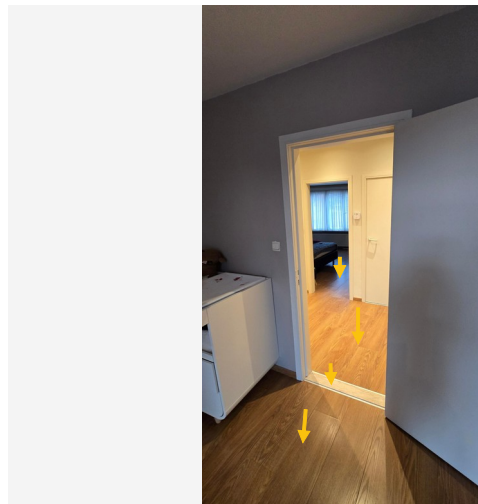
Alle zichtbare vloeren werden onderzocht via niet-destructief onderzoek conform Inspectieprotocol OVAM, versie 2.0 (IP2) en als niet-asbestverdacht geïdentificeerd. De aanwezige vloerafwerkingen (tegels, laminaat, vinyl zonder risicokenmerken, gietvloer, beton, ...) behoren historisch niet tot de risicocategorieën.

Binnen het niet-destructief onderzoek kon niet worden vastgesteld welke materialen zich onder de zichtbare vloerafwerking bevinden. Mogelijke onderliggende lagen zijn onder meer:

Lijmen, cement of lijm-cementmixen waarmee vloeren, plinten en entreportes in risicojaren (voor 2001) werden bevestigd, konden asbest bevatten. Asbestvezels werden destijds toegevoegd om hechting, vochtbestendigheid en isolerende eigenschappen te verbeteren.

<b>Basis voor advies</b>	De asbestdeskundige beoordeelt het materiaal als niet-asbestverdacht.
--------------------------	---

Monstername is niet van toepassing op de zichtbare vloerafwerking, aangezien deze niet-asbestverdacht is. Monstername is enkel aangewezen wanneer onderliggende lagen tijdens werken worden blootgelegd.

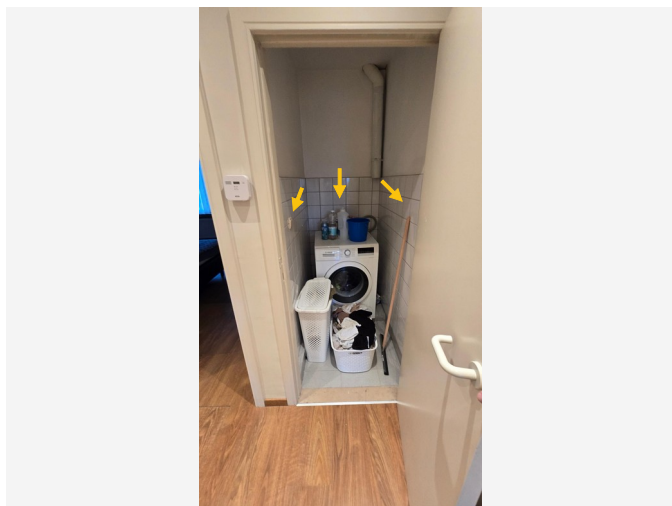
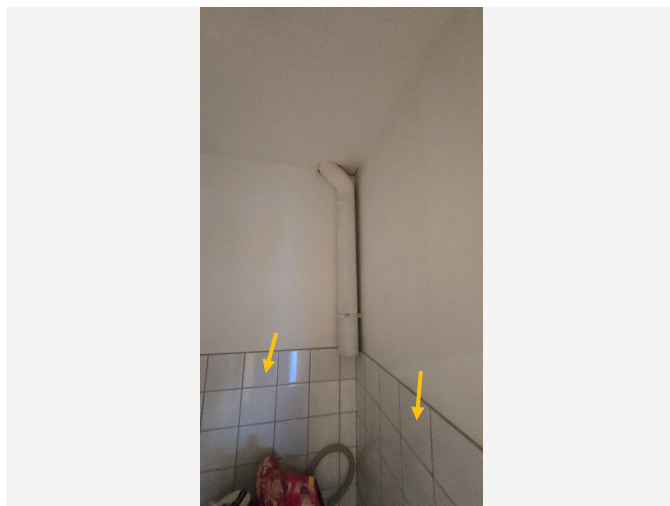
"Faience is een specifiek type keramische wandtegel op basis van witte klei, laag gebakken en altijd geglaazuurd. Keramische wandtegels vormen de overkoepelende categorie en omvatten zowel faience als andere keramische tegeltypes. Beide worden als niet-asbestverdacht beschouwd; de tegels zelf bevatten geen asbest en vereisen daarom geen afzonderlijke bronfiche op basis van het tegelmateriaal.

De onderliggende lijm-, cement- of mortellaag waarmee faience en andere keramische wandtegels historisch werden geplaatst, bevindt zich volledig achter de tegels en is binnen een niet-destructief onderzoek conform het Inspectieprotocol OVAM, versie 2.0 (IP2) niet zichtbaar en dus niet beoordeelbaar. In gebouwen waarvan het productie- of plaatsingsjaar in een risicoperiode (vóór 2001) valt, konden bepaalde lijmen of cementgebonden mortels asbest bevatten. Bij gebrek aan technische documentatie blijft de samenstelling van deze onderlaag onbekend.

De onderliggende lijm-, cement- of mortellaag bleef tijdens de inspectie volledig afgedekt en kon niet worden onderzocht. Indien deze laag tijdens renovatie, werken of sloop wordt blootgelegd, is een bijkomende destructieve inspectie aanbevolen om de materiaalsamenstelling te bepalen en de eventuele aanwezigheid van asbest te bevestigen of uit te sluiten."

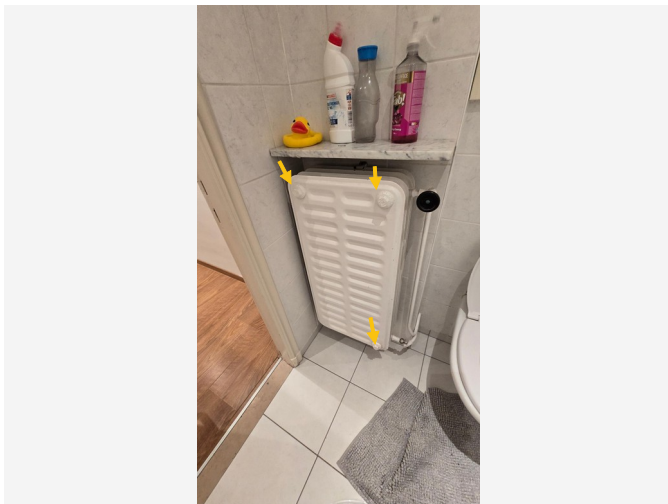
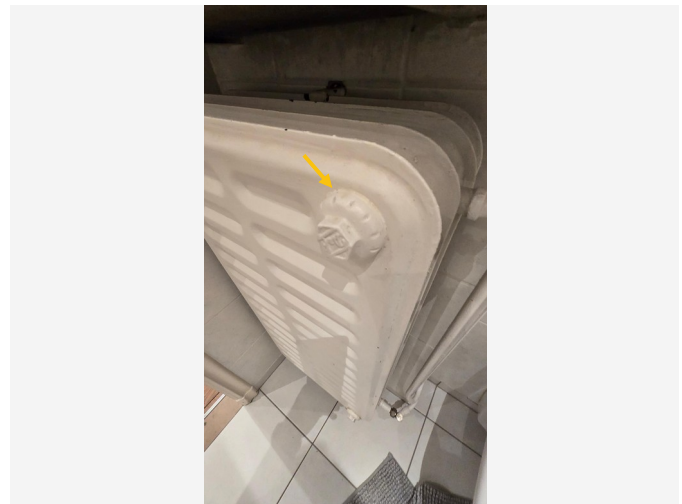
De aanwezige radiator betreft een geschroefd of gekoppeld type (sectieradiator). Deze radiatoren worden niet automatisch als asbestverdacht beschouwd. De metalen radiatorsecties zelf, de radiatoroppen en de ventielen bevatten in normale omstandigheden geen asbest.

Bij dit type radiator konden historisch echter asbesthoudende pakkingen worden toegepast tussen de radiatorsecties. Dergelijke pakkingen bevinden zich volledig ingesloten tussen de gekoppelde delen en zijn via niet-destructief onderzoek niet zichtbaar of bereikbaar. Hierdoor kan binnen het niet-destructieve onderzoek niet worden vastgesteld of deze pakkingen al dan niet aanwezig zijn.

De koppelingen en pakkingen tussen de radiatorsecties zijn constructief ingesloten en konden niet worden onderzocht. Indien deze zones tijdens werken worden blootgelegd, is bijkomende beoordeling aangewezen.

Indien tijdens werken, renovatie of demontage radiatorsecties worden losgeschroefd en oudere pakkingen zichtbaar worden, is bijkomende beoordeling of monstername aangewezen om de eventuele aanwezigheid van asbest met zekerheid uit te sluiten of te bevestigen.

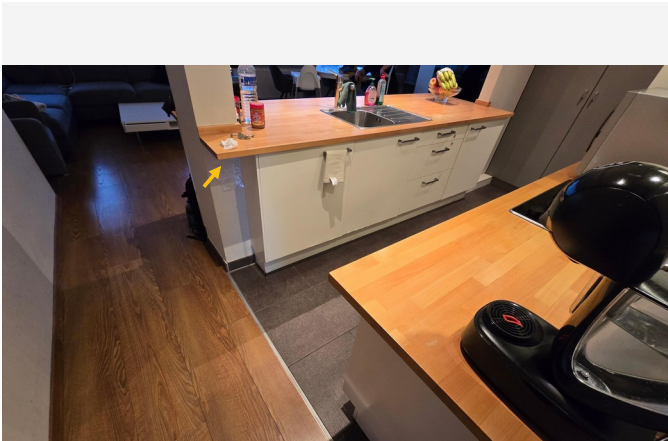
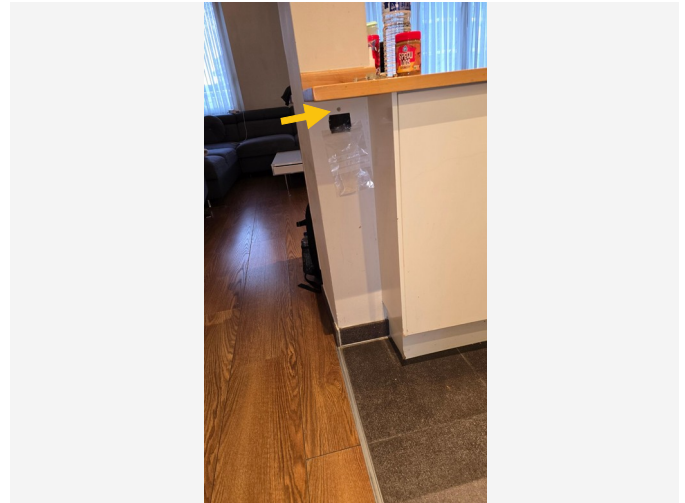
## Fiche 6: PLEISTERWERK MUREN

Geen asbest

#	Type	Referentie	Resultaat
6.1	Mengmonster	MM001	Geen asbest

Op de wanden is pleisterwerk aanwezig. Pleisterwerk dat in een risicojaar kan zijn aangebracht wordt standaard als asbestverdacht beschouwd. Indien het exacte aanbrengjaar niet gekend is, wordt het materiaal als afkomstig uit een risicojaar beoordeeld. Daarom is een bronfiche verplicht, wordt het materiaal bemonsterd dmv niet-destructief onderzoek, conform het Inspectieprotocol van de OVAM (v 2.0).

Het wandpleisterwerk vertoont geen kenmerken die een onmiddellijke identificatie als niet-asbesthoudend toelaten. De samenstelling van het bindmiddel (gips/kalk) valt onder de categorieën waarvoor monsternamen en PLM-analyse verplicht zijn.

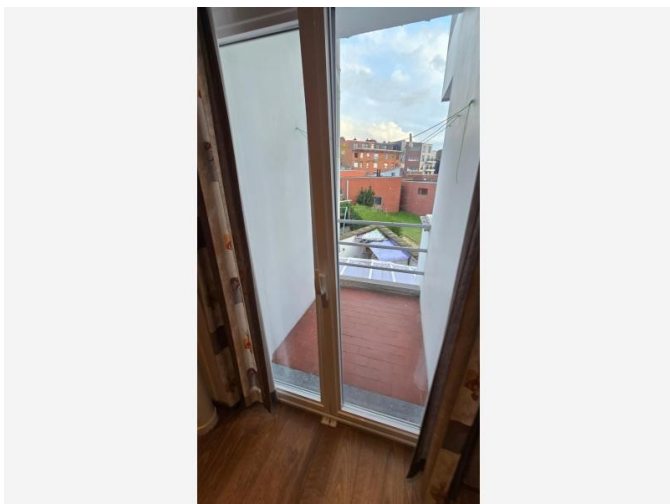
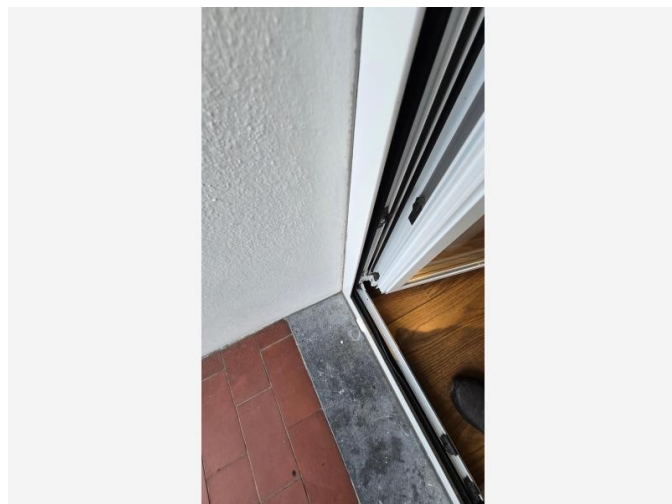
Geen asbest

Beschrijving	CREPI
Omgeving	Buiten
Primaire drager	Wand buitenschil
Bindmiddel van materiaal	Cement
Gebondenheid op basis van bindmiddel	Hecht
Hoeveelheid (gewicht - aantal)	• 180,00 kg - 2 stuks
Totaal gewicht	360,00 kg
Identificatiemethode	De asbestdeskundige gebruikt een bestaande laboanalyse als bewijsdocument met bevestiging door vaststelling en expertise.
Destructieve handeling voor identificatie	Nee

Op de buitengevel is een crepi-afwerking aanwezig. Deze gevel behoort tot de gemene delen, maar de afwerking is ook zichtbaar binnen de private inspectiezone (bijv. ter hoogte van terrassen). Conform Inspectieprotocol OVAM, versie 2.0 (IP2) moet elke toepassing die zichtbaar is binnen de private zone worden beoordeeld.
