# Asbestinventarisatetest

Boekweithofstraat 1, 9120 Beveren-Kruibeke-Zwijndrecht

Attestnummer : 20260111-000038.000

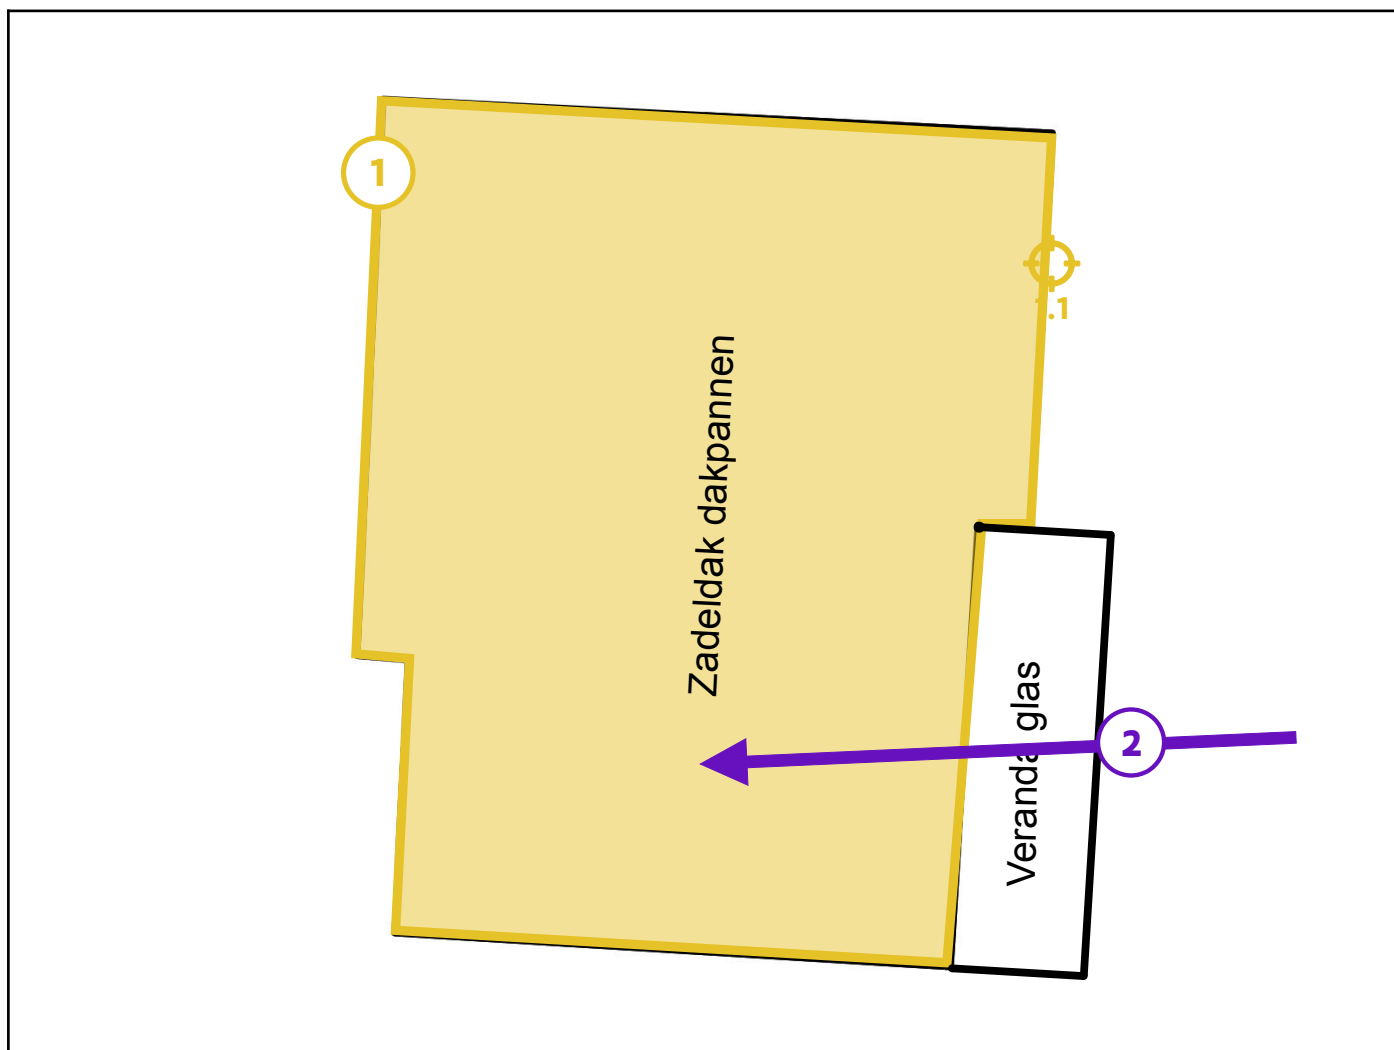
## Plan 1.6: Dakenplan

| Beschrijving | Type | Actie |
|---|---|---|
| 1. Onderdak type menuiserie | Asbestmateriaal | Zorgvuldig beheren |
| 2. Binnen- en buitenzijde Schoorsteen op het dak | Beperking | - |

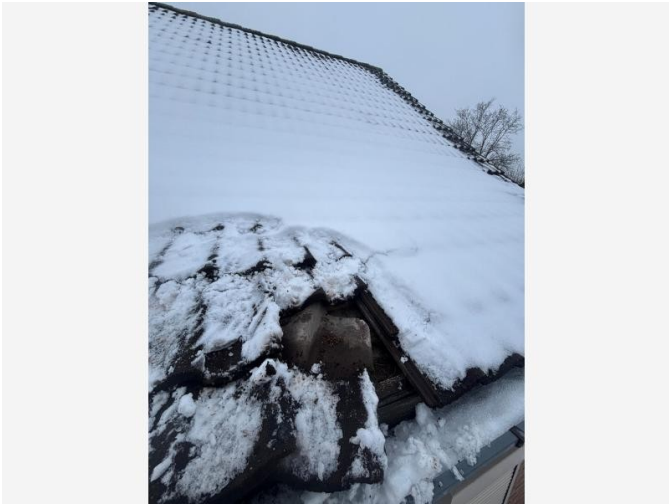
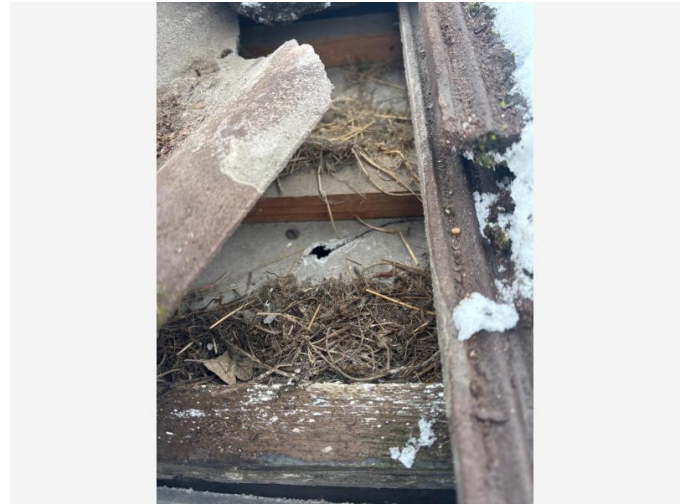
Het asbestmateriaal valt onder de mijlpaal van 2040.

| Eindbeoordeling materiaalrisico | Zeer laag materiaalrisico en/of zeer lage kans op vezelvrijgave |

| Toestand van het materiaal | Onbeschadigd, niet verweerd |

| # | Type | Referentie | Resultaat |
|---|---|---|---|
| 1.1 | Puntmonster | M03 | Chrysotiel |

| Asbestmateriaal | Plaat, paneel, tablet - Type Menuiserie |

- Zorg voor een veilig beheer. Vermijd het beschadigen van het asbestmateriaal. Controleer de toestand jaarlijks op wijzigingen.

Verwijder daarna de dakpannen. Erna voorzichtig houten draaglatjes en onderdakplaten loswrikken, asbesthoudende platen één voor één en in hun geheel verwijderen. Niet gooien en geen stortkokers gebruiken.

Omwille van de omvang van de werken, groot dak, hoogte enzovoort raden wij steeds aan om dit te laten uitvoeren door een dakwerker of aannemer met basisopleiding asbest.

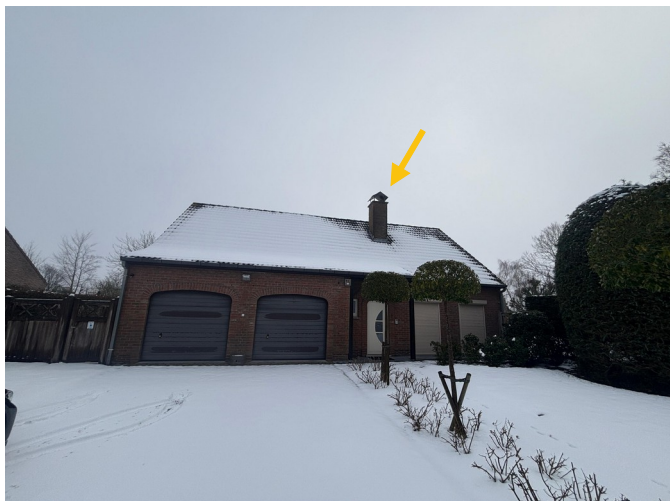
## Fiche 2: Binnen- en buitenzijde Schoorsteen op het dak

**Reden:** Het te onderzoeken materiaal situeert zich hoger dan 3,50 m te rekenen vanaf een veilige ondergrond

**Uitleg van de asbestdeskundige:** Het rookgaskanaal is niet beoordeeld. Aan de binnenzijde is de kachel aangesloten. Aan de buitenzijde is het hoger dan 3,5 meter om de schoorsteen te inspecteren. Het is niet zichtbaar of er een asbestverdacht rookgaskanaal aanwezig is in de schoorsteen. Conform ons inspectieprotocol mogen wij een beperking inroepen voor hoogtes hoger dan 3,5 m. Indien men dit wil laten onderzoeken, dient er een nieuwe afspraak gemaakt te worden en moet er een hoogwerker voorzien worden, evenals iemand die bevoegd is om deze te bedienen en eventueel een techniek die de al dan niet aanwezige schouwhoed kan afnemen en weer terugplaatsen.

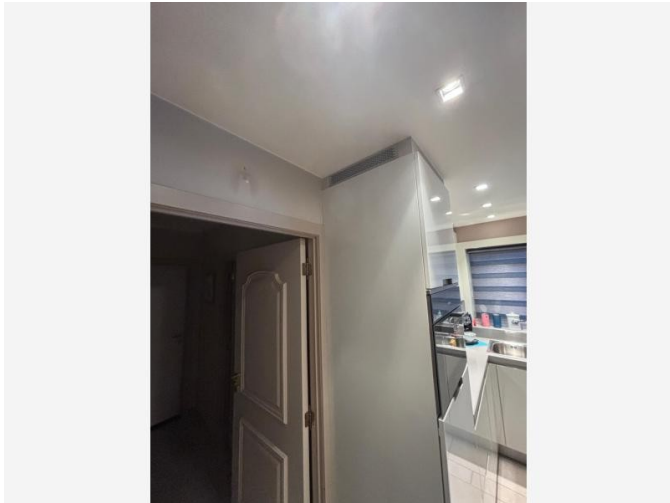
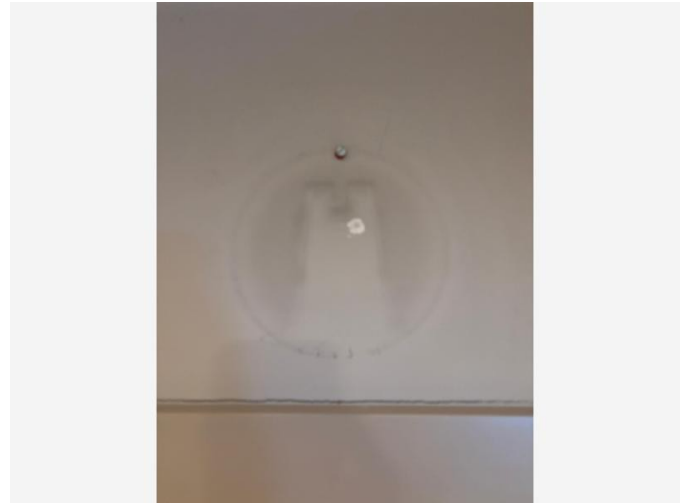
## Fiche 3: Pleisterwerk muren

Geen asbest

| # | Type | Referentie | Resultaat |
|---|---|---|---|
| 3.1 | Mengmonster | M01 | Geen asbest |

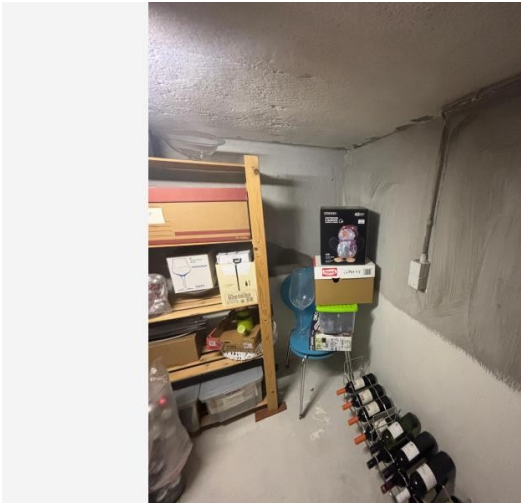
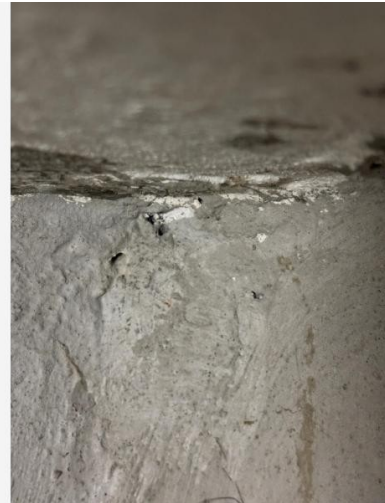
## Fiche 4: Cementpleister kelder

Geen asbest

| # | Type | Referentie | Resultaat |
|---|---|---|---|
| 4.1 | Mengmonster | M04 | Geen asbest |

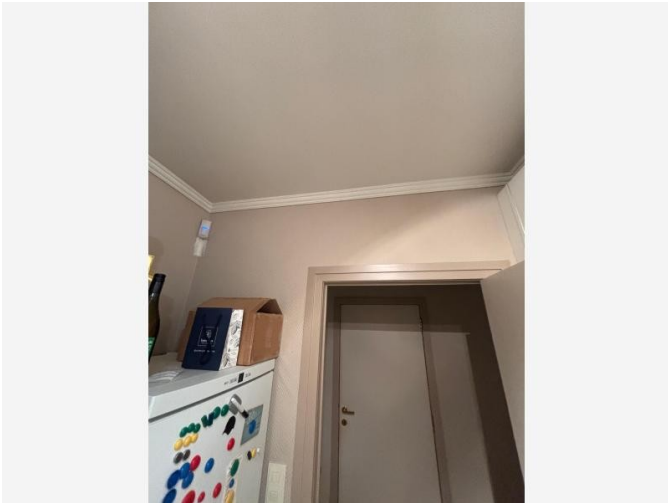
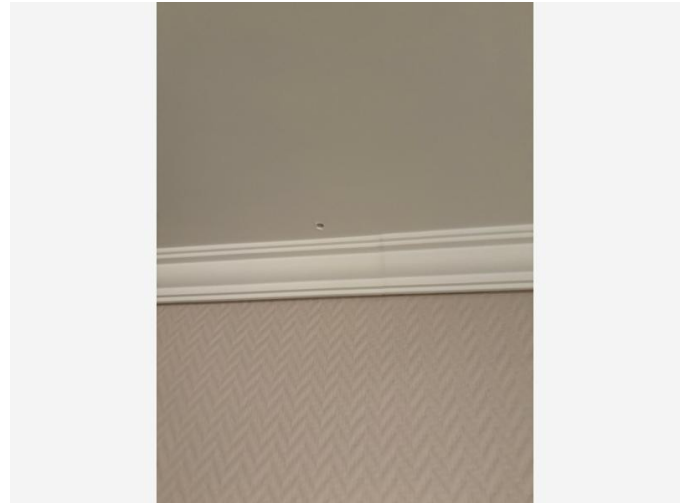
## Fiche 5: Pleisterwerk plafonds

Geen asbest

| # | Type | Referentie | Resultaat |
|---|---|---|---|
| 5.1 | Mengmonster | M02 | Geen asbest |

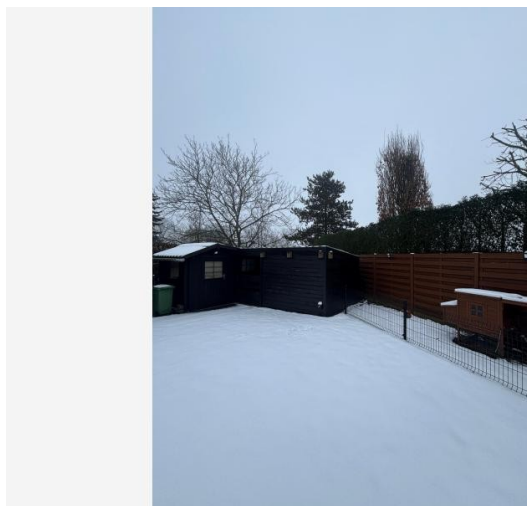
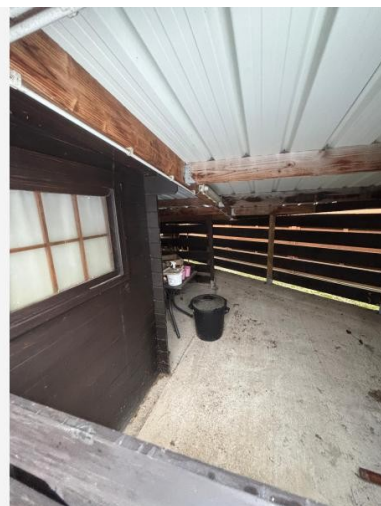
### Fiche 6: Dakbedekking niet-asbestverdacht

| Beschrijving | Notitie | Terug te vinden op plannen |
|---|---|---|
| Fiche 6: Dakbedekking niet-asbestverdacht | De dakbedekking van het tuinhuis is niet verdacht, dit zijn metalen platen. | Plan 2.1: Tuinhuis plan |

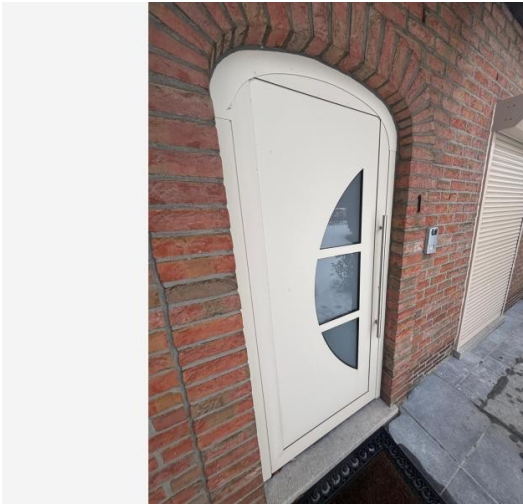
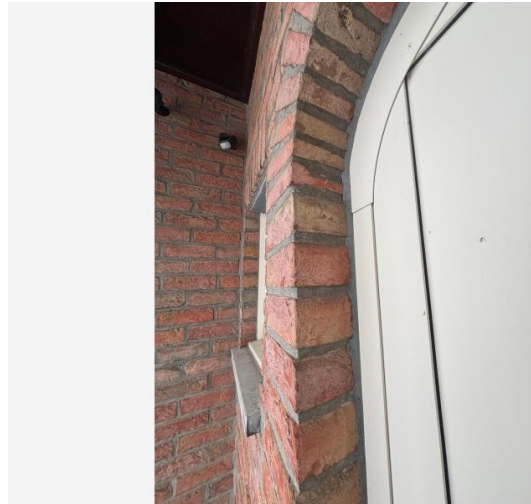
## Fiche 7: Aanwezige afdichtingsmaterialen niet asbestverdacht

| Beschrijving | Notitie | Terug te vinden op plannen |
|---|---|---|
| Fiche 7: Aanwezige afdichtingsmaterialen niet asbestverdacht | <p>Het aanwezige afdichtingsmateriaal (mastiek, kit, ...) aan schrijnwerk is niet-asbestverdacht. Dit is flexibel nieuw afdichtingsmateriaal.</p> <p>LET OP : er kunnen oude afdichtingsmaterialen aanwezig zijn onder de huidige zichtbare lagen, deze zijn enkel te inspecteren met destructief onderzoek of bij werkzaamheden waarbij het huidige afdichtingsmateriaal verwijderd wordt.</p> | - |

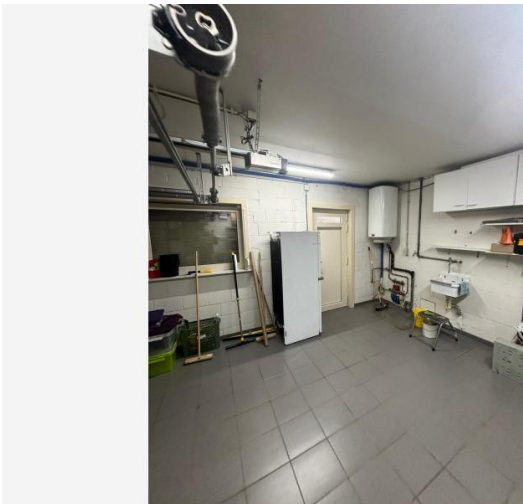
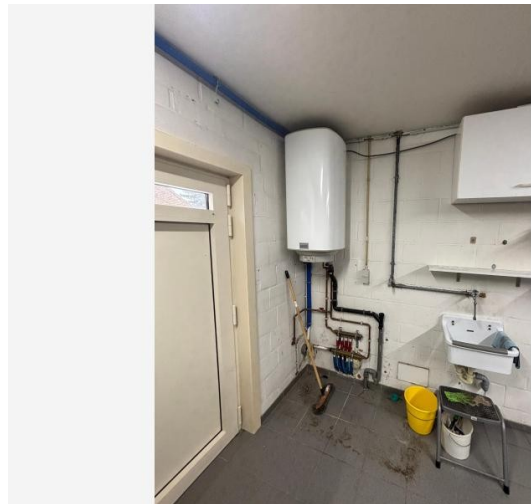
## Fiche 8: Er is geen stookketel aanwezig

| Beschrijving | Notitie | Terug te vinden op plannen |
|---|---|---|
| Fiche 8: Er is geen stookketel aanwezig | Geen stookketel aanwezig, de verwarming is elektrisch. En er is een elektrische boiler voor het warm water, deze zijn niet asbestverdacht. | Plan 1.2: Gelijkvloers |
