# Asbestinventarisatetest

Désiré Vandervaerenstraat 12, 1560 Hoeilaart

Attestnummer : 20260218-000415.000

**Niet-asbestveilig**

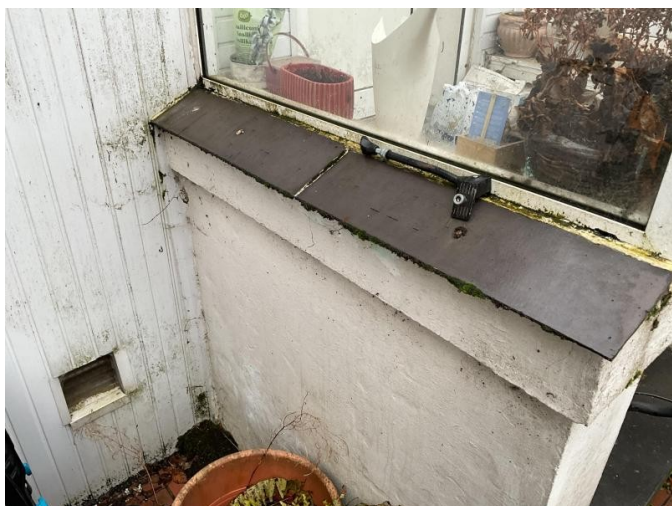
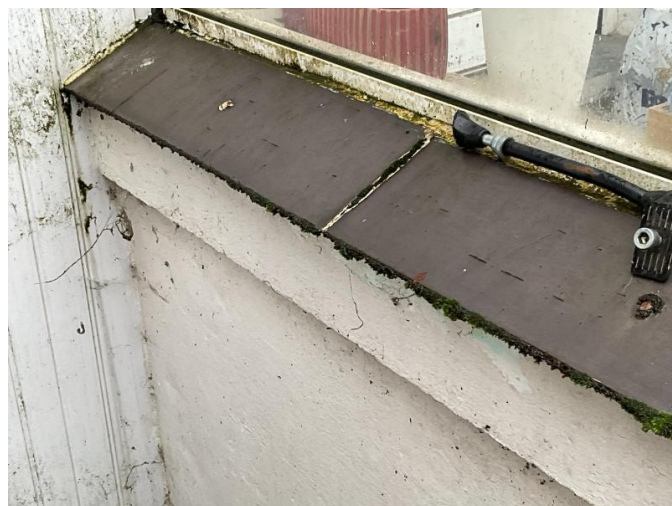
| Eindbeoordeling materiaalrisico | Laag materiaalrisico en/of verlaagde kans op vezelvrijgave |

| Asbestsoort (vezeltype) | Crocidoliet aanwezig |
| Toestand van het materiaal | Licht beschadigd, licht verweerd. Intact calciumsilicaatmateriaal of categorie III 'gebondenheid' |

| Beschrijving | leien |
| Asbestmateriaal | Dak- en gevelbekleding - Lei, shingle |

Het asbestmateriaal valt onder de mijlpaal van 2034.

- Verwijder dit asbestmateriaal zo snel mogelijk. Volg de toestand goed op.

- Eenvoudige handelingen: enkel door erkend asbestverwijderaar  
Omwille van de bevestigingswijze is het aangeraden met EV te verwijderen om vezelvrijgave te voorkomen.

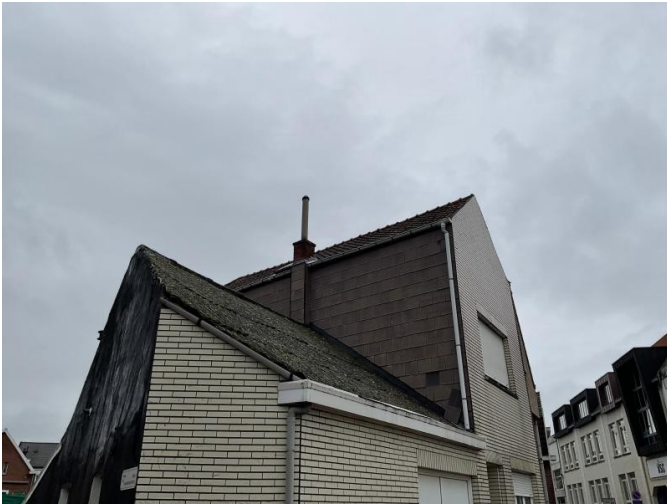
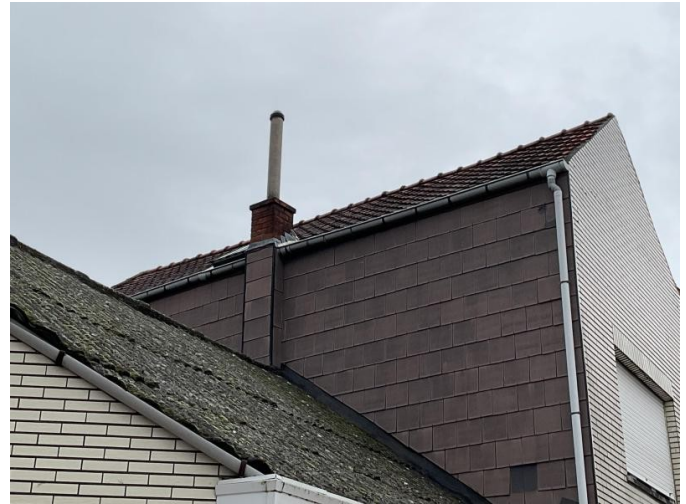
| Eindbeoordeling materiaalrisico | Laag materiaalrisico en/of verlaagde kans op vezelvrijgave |

| Asbestsoort (vezeltype) | Crocidoliet aanwezig |
| Toestand van het materiaal | Licht beschadigd, licht verweerd. Intact calciumsilicaatmateriaal of categorie III 'gebondenheid' |

| Beschrijving | schouw |
| Asbestmateriaal | Rookgaskanaal |

Het asbestmateriaal valt onder de mijlpaal van 2034.

- Verwijder dit asbestmateriaal zo snel mogelijk. Volg de toestand goed op.

- Eenvoudige handelingen: enkel door erkend asbestverwijderaar  
Omwille van de bevestigingswijze is het aangeraden om te verwijderen met EV om vezelvrijgave te voorkomen.

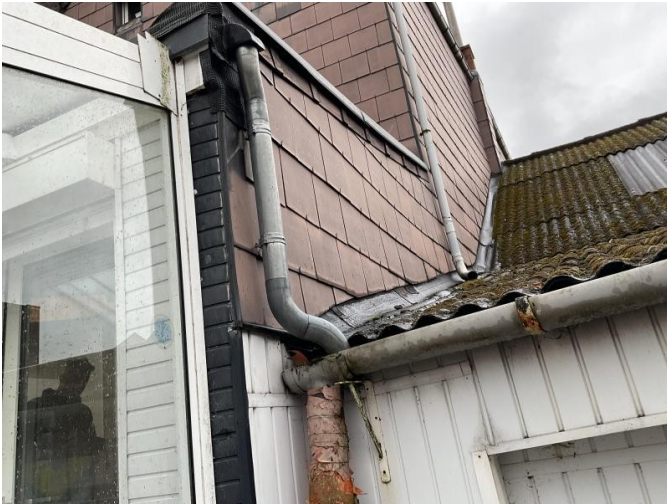
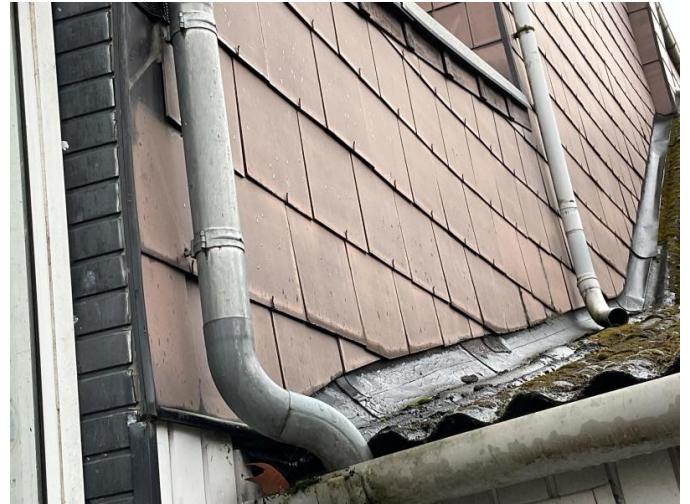
| Eindbeoordeling materiaalarisico | Verhoogd materiaalarisico en/of verhoogde kans op vezelvrijgave |

| Asbestsoort (vezeltype) | Alleen chrysotiel |
| Toestand van het materiaal | Matig beschadigd, matig verweerd |

| # | Type | Referentie | Resultaat |
|---|---|---|---|
| 3.1 | Puntmonster | M02 | Chrysotiel |

| Beschrijving | Gevelleien |

Het asbestmateriaal valt onder de mijlpaal van 2034.

- Verwijder dit asbestmateriaal zo snel mogelijk. Volg de toestand goed op.

- Eenvoudige handelingen: enkel door erkend asbestverwijderaar  
Omwille van de slechte toestand en de omvang is het hier nodig om te verwijderen met EV.

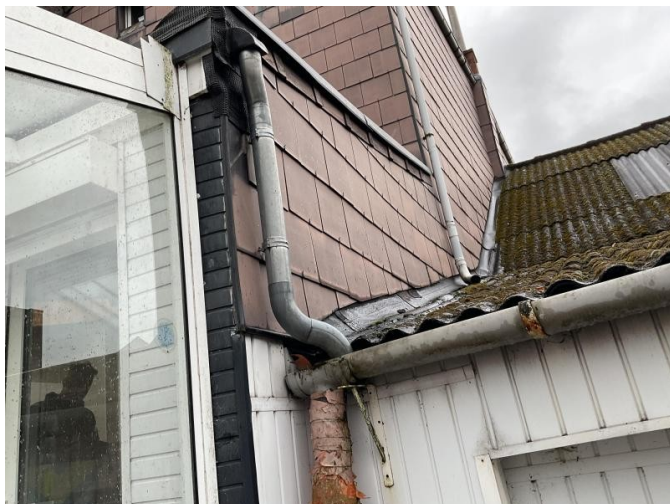
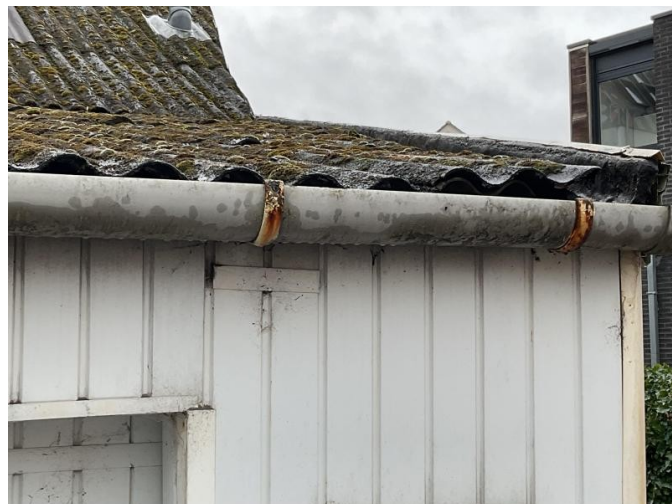
| Eindbeoordeling materiaalarisico | Verhoogd materiaalarisico en/of verhoogde kans op vezelvrijgave |

| Asbestsoort (vezeltype) | Alleen chrysotiel |
| Toestand van het materiaal | Matig beschadigd, matig verweerd |

| # | Type | Referentie | Resultaat |
|---|---|---|---|
| 4.1 | Puntmonster | M03 | Chrysotiel |

| Beschrijving | Golfplaten |

Het asbestmateriaal valt onder de mijlpaal van 2034.

- Verwijder dit asbestmateriaal zo snel mogelijk. Volg de toestand goed op.

- Eenvoudige handelingen: enkel door erkend asbestverwijderaar  
Omwille van de omvang en de slechte toestand is het nodig om te verwijderen met EV.

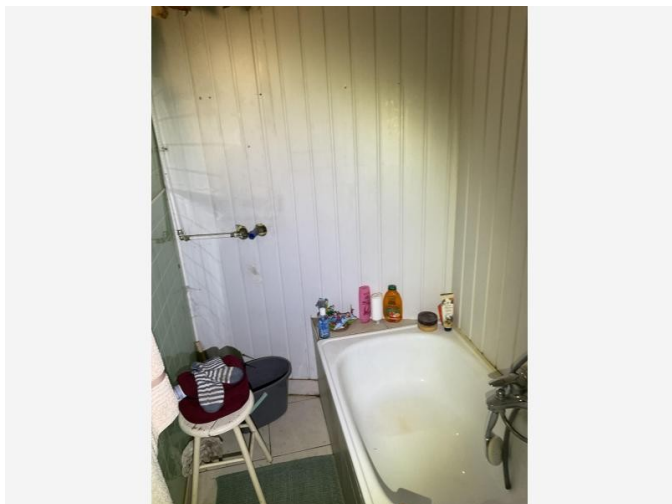
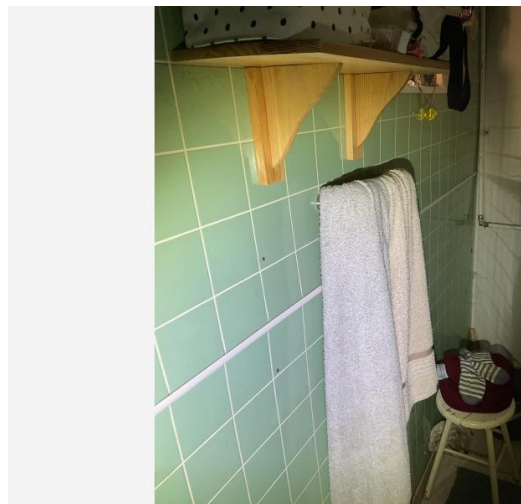
| Eindbeoordeling materiaalrisico | Laag materiaalrisico en/of verlaagde kans op vezelvrijgave |

| Asbestsoort (vezeltype) | Crocidoliet aanwezig |
| Toestand van het materiaal | Onbeschadigd, niet verweerd |

| Beschrijving | Wandpanelen |
| Asbestmateriaal | Plaat, paneel, tablet - Geëmailleerd, type Glasal |

Het asbestmateriaal valt onder de mijlpaal van 2040.

- Verwijder dit asbestmateriaal zo snel mogelijk. Volg de toestand goed op.

- Eenvoudige handelingen: mag via doe-het-zelf of door werknemer(s) met opleidingsattest eenvoudige handelingen  
Deze hechtgebonden toepassingen kunnen in hun geheel verwijderd worden zonder vezelvrijgave.  
Bevochtigen/coaten - demontage-inpak-afvoer  
PBM's: handschoenen-mondmasker-overall

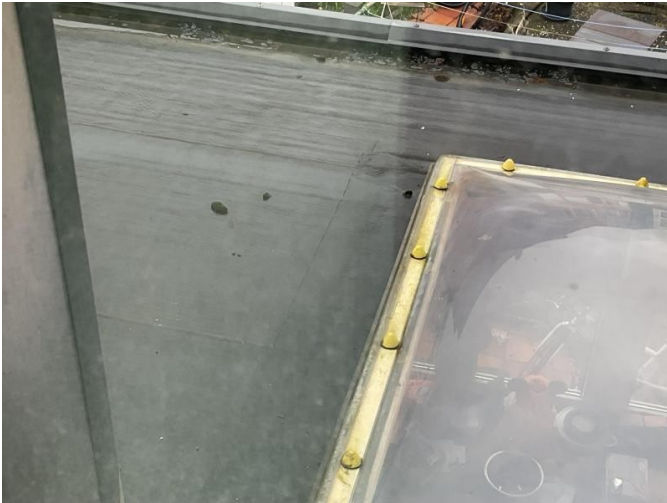
**Reden:** Het te onderzoeken materiaal situeert zich hoger dan 3,50 m te rekenen vanaf een veilige ondergrond

**Uitleg van de asbestdeskundige:** De roofing kan niet getest worden. Schuin dak en hoger dan 3,5m.

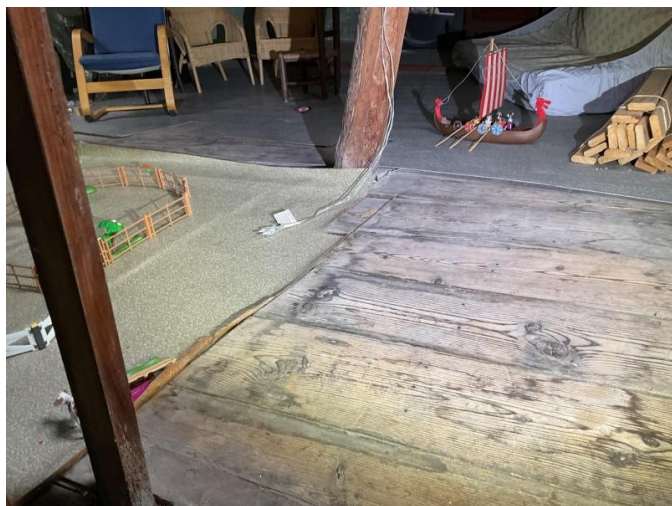
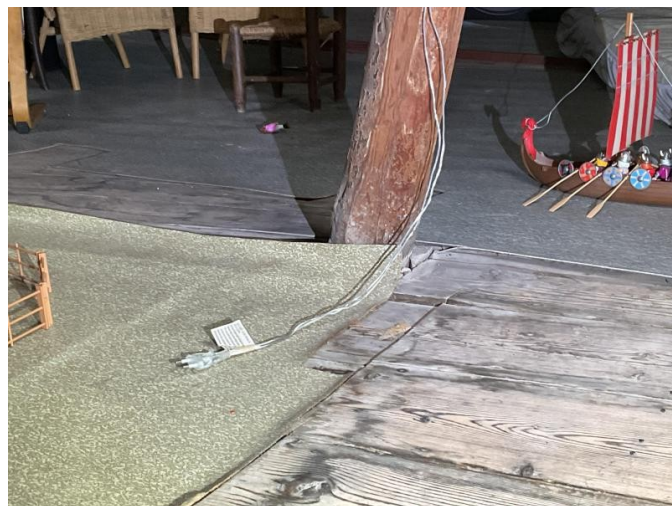
toepassingen in textiel.

| Basis voor advies | De asbestdeskundige beoordeelt het materiaal als niet-asbestverdacht. |

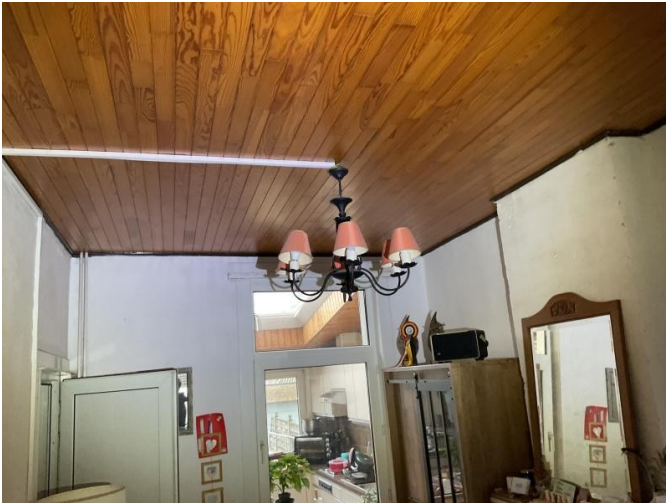
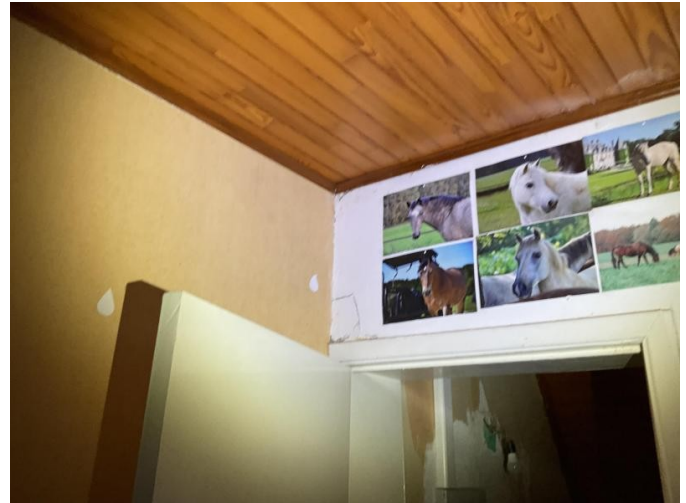
Alle plafonds bestaan uit houtvezel-tegel en planchetten.

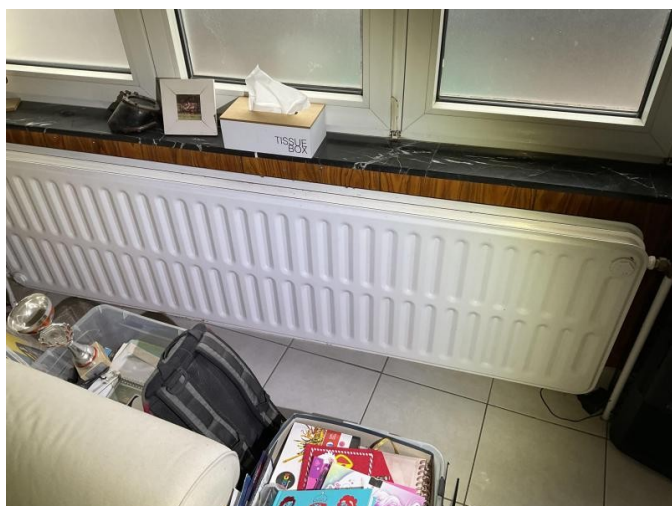
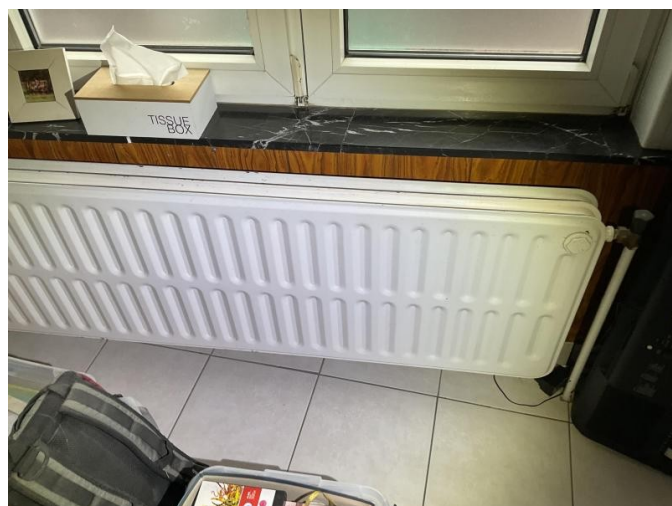
Er werden na grondige visuele inspectie geen asbestverdachte toepassingen aangetroffen binnen de op plan aangeduide locaties.

Gebruikte materialen: blauwe steen en marmer

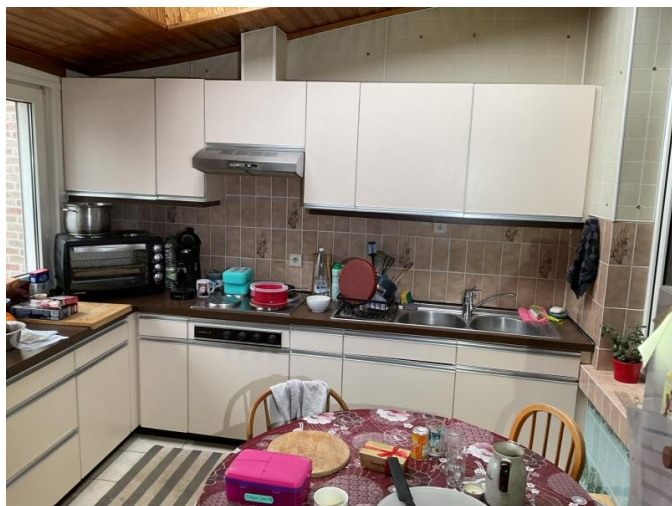
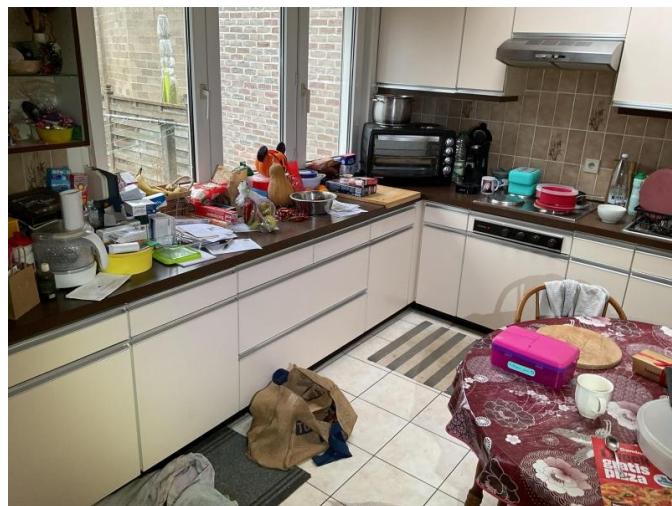
Het keukenmeubilair is van asbesthoudende materialen. (achterwanden en deurtjes)

| Basis voor advies | De asbestdeskundige beoordeelt het materiaal als asbesthoudend op basis van een beoordeling met het blote oog. |

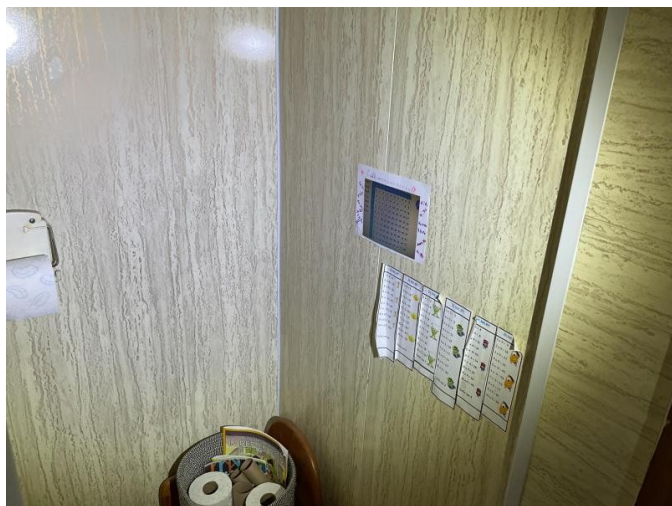
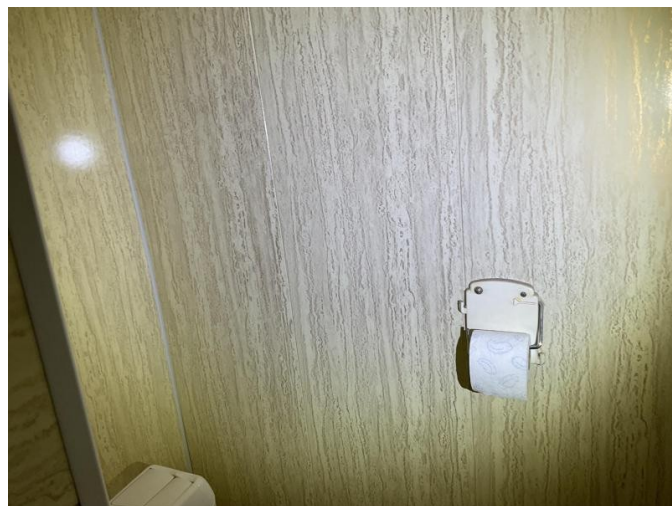
De aangeduide muren zijn van niet asbesthoudend materiaal.

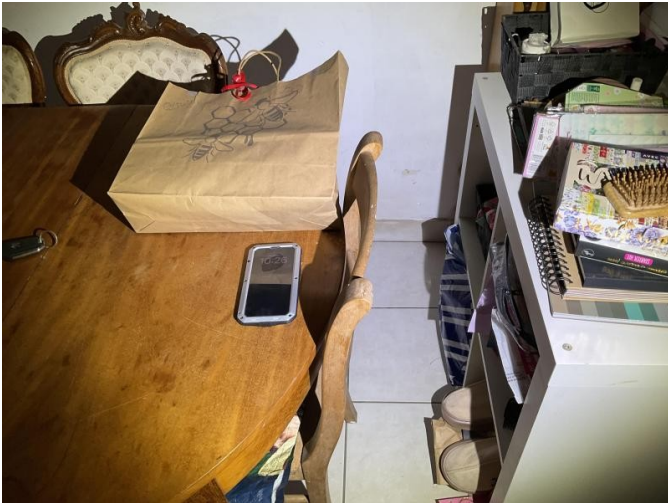
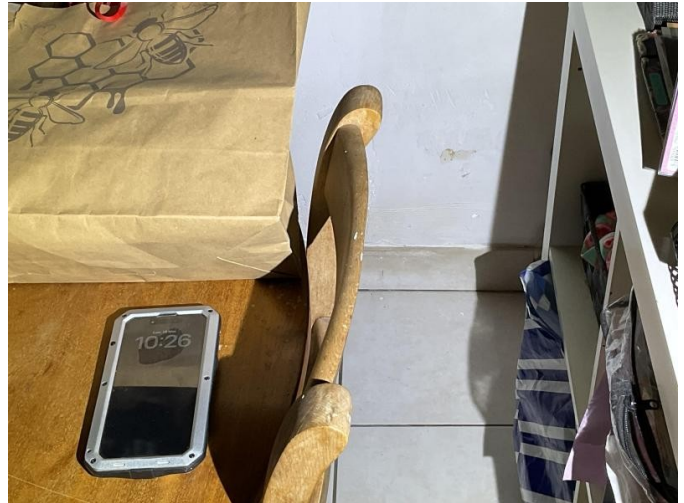
## Fiche 13: Pleisterwerk

Geen asbest
