Asbestinventarisatetest

Aarschotsesteenweg 161, 2500 Lier

Attestnummer : 20260302-000060.000

Uitgegeven op : 02.03.2026

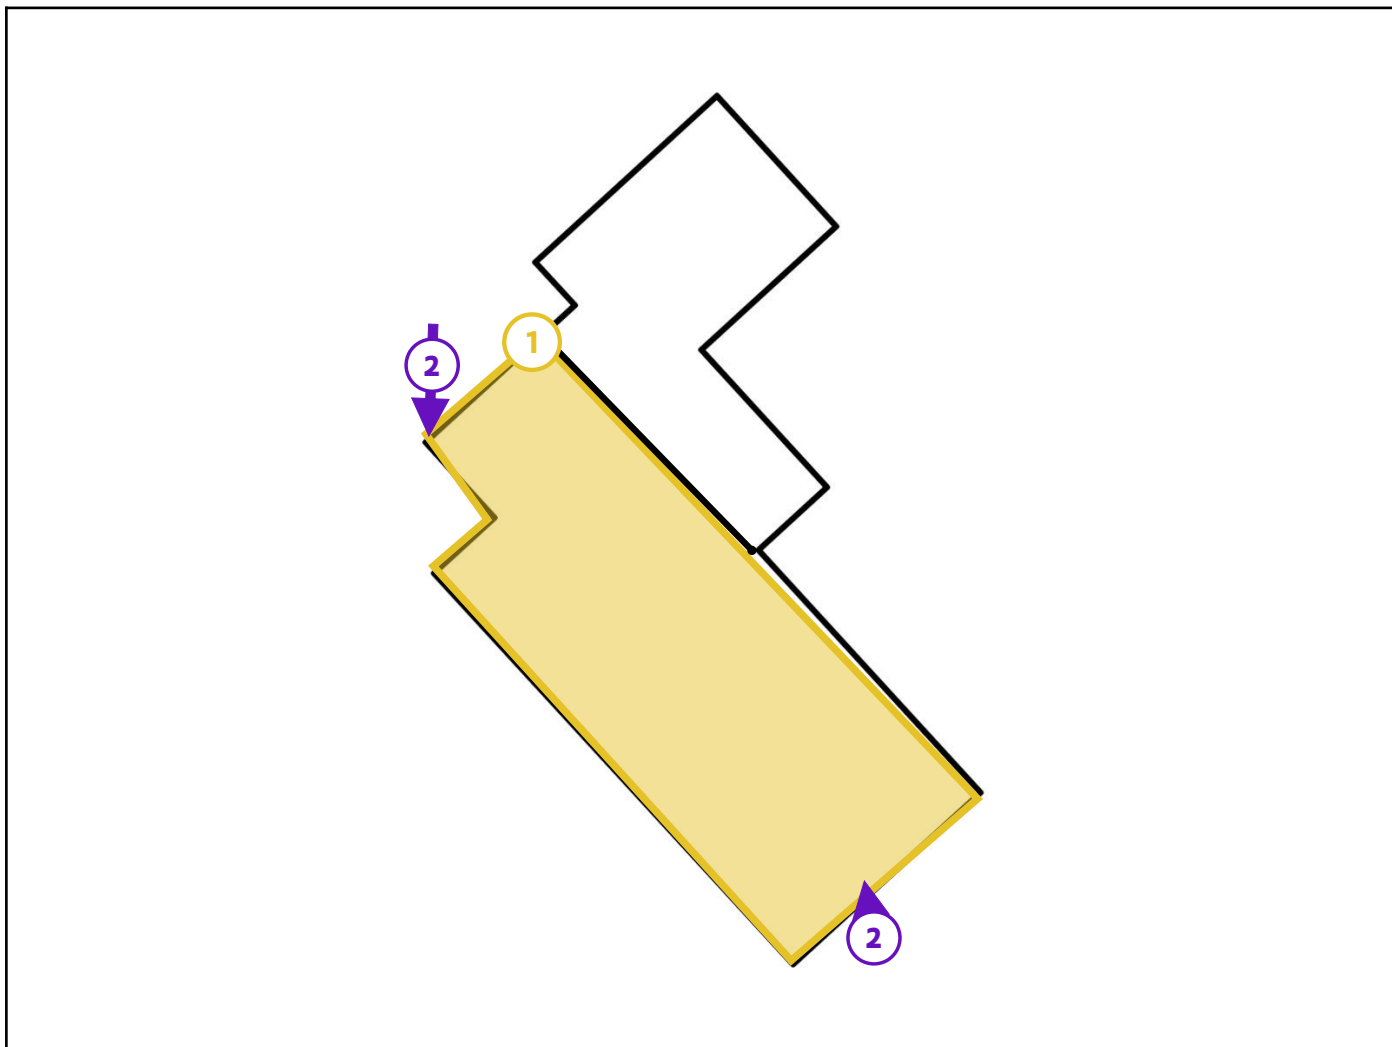
Plan 1.4: Zolder

Beschrijving	Type	Actie
1. Menuiserie onderdak	Asbestmateriaal	Zorgvuldig beheren
2. Materialen aan rookgaskanalen	Beperking	-

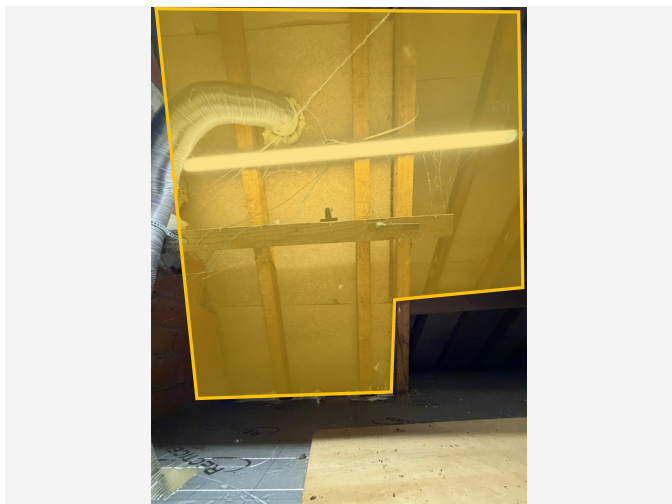
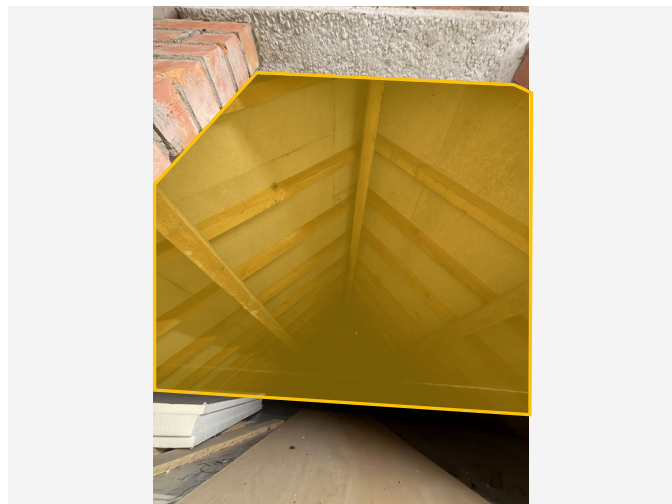
Het asbestmateriaal valt onder de mijlpaal van 2040.

Eindbeoordeling materiaalrisico	Laag materiaalrisico en/of verlaagde kans op vezelvrijgave
---------------------------------	--

Gebondenheid	Categorie 1: hechtgebonden in oorsprong
Asbestsoort (vezeltype)	Crocidoliet aanwezig
Asbestconcentratie	Laag (< 50%)
Afschermingsgraad van het gehele materiaal	Geheel of deels (ook) vrij aan binnenluchtstromen
Toestand van het materiaal	Onbeschadigd, niet verweerd

Beschrijving	Menuiserite onderdak
Omgeving	Binnen
Primaire drager	Schuin dak
Asbestmateriaal	Plaat, paneel, tablet - Type Menuiserite
Bindmiddel van asbestmateriaal	Cement
Gebondenheid op basis van bindmiddel	Hecht
Hoeveelheid (oppervlakte - dikte - aantal)	• 60,00 m ² - 0,85 cm - 1 stuk
Totaal volume	0,51 m ³
Eenvoudig bereikbaar	Ja
Bevestigingswijze	• Geklemd
Identificatiemethode	<p>De asbestdeskundige beoordeelt het materiaal als asbestverdacht en dus asbesthoudend, en dit zonder monstername.</p> <p>Motivatie: Er is een onderzoeksbeperking die monstername verhindert; De asbestdeskundige kan geen volledige risicobeoordeling uitvoeren van het materiaal.</p>
Destructieve handeling voor identificatie	Nee
Opmerking	De opgegeven hoeveelheden zijn een schatting om de CI te helpen bij het beoordelen van de representativiteit van de hoeveelheid (eventuele) monsternamen. Hieruit kunnen geen rechten worden ontleend.

Zorgvuldig beheren

- Zorg voor een veilig beheer. Vermijd het beschadigen van het asbestmateriaal. Controleer de toestand jaarlijks op wijzigingen.

- Eenvoudige handelingen: mag via doe-het-zelf of door werknemer(s) met opleidingsattest eenvoudige handelingen
Mag via doe-het-zelf of door werknemer(s) met opleidingsattest eenvoudige handelingen. Opleid personeel (dakwerker met 8 uur basisopleiding asbest) is nodig. Indien platen eenvoudig te verwijderen zijn zonder kans op breken, kan dit via doe-het-zelf of door werknemer(s) met opleidingsattest.

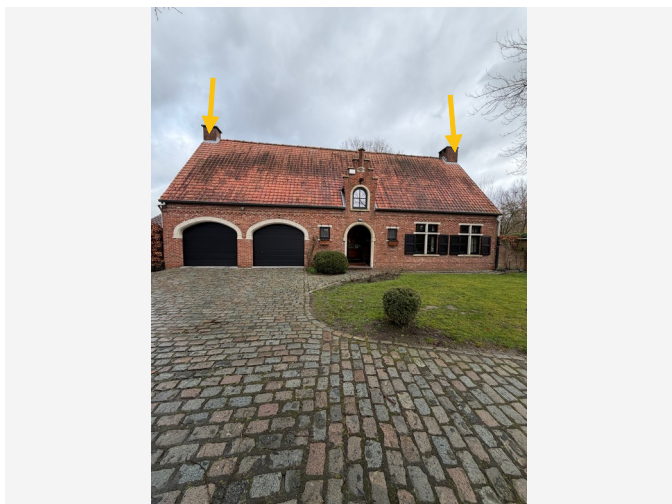
Situeringfoto

Tijdelijke beperking

Reden: Het te onderzoeken materiaal situeert zich hoger dan 3,50 m te rekenen vanaf een veilige ondergrond

(Asbest)materiaal	Buis, koker, leiding, pijp, doorvoer
Karakterisatie	Asbest (verdacht)
Primaire drager	HVAC infrastructuur en uitrusting

Uitleg van de asbestdeskundige: bij toekomstige renovatgiewerken, dienen eventuele rookgaskanalen additioneel onderzocht te worden

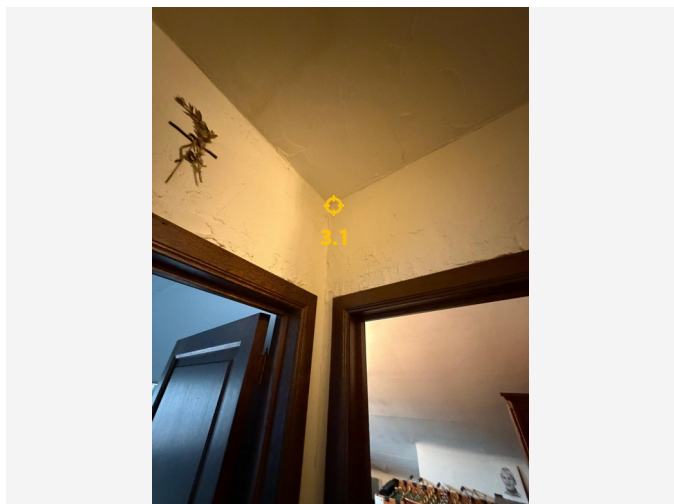
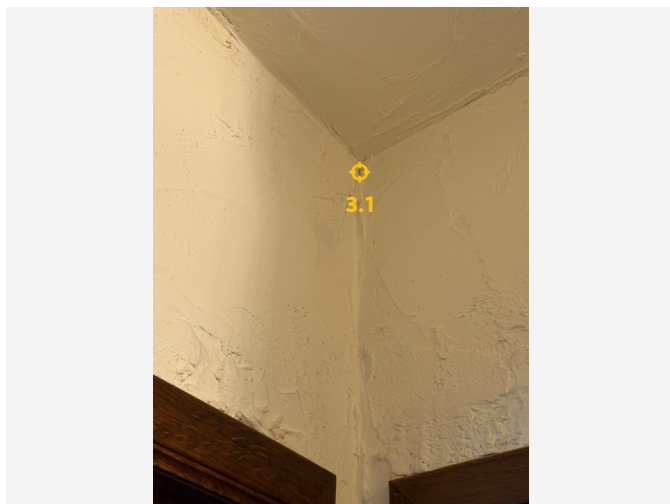
Fiche 3: Plafondpleister

Geen asbest

#	Type	Referentie	Resultaat
3.1	Mengmonster	MM02	Geen asbest

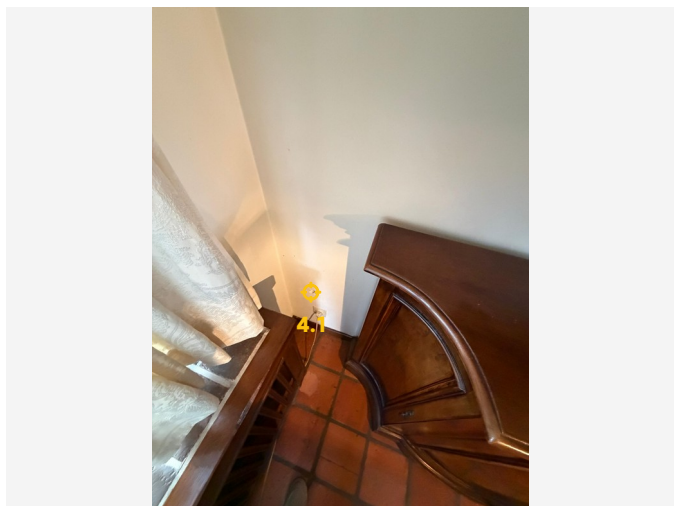
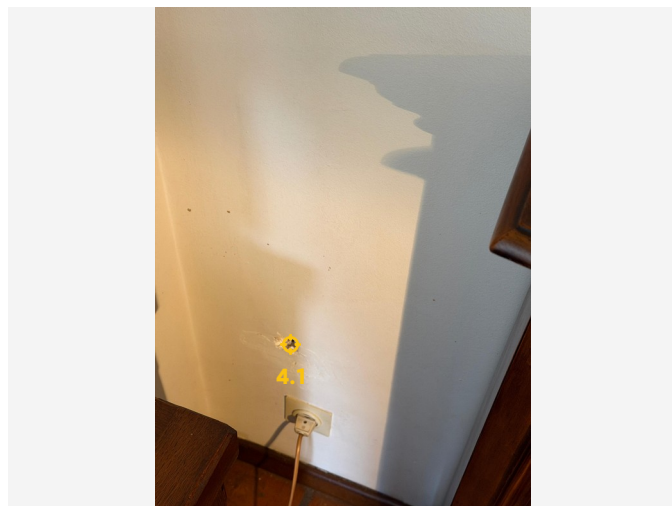
Fiche 4: Wandpleister

Geen asbest

#	Type	Referentie	Resultaat
4.1	Mengmonster	MM01	Geen asbest
