Asbestinventarisatetest

Zavelstraat 34, 2800 Mechelen

Attestnummer : 20230622-000360.000

Uitgegeven op : 22.06.2023

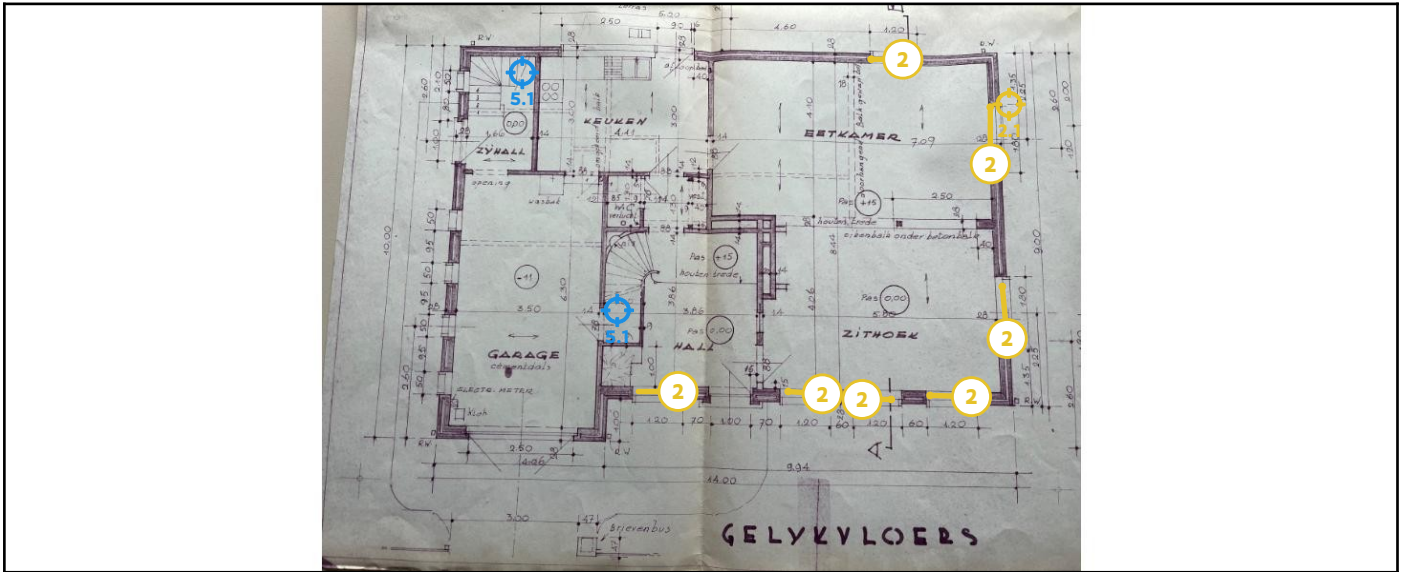
Plan 1.1: Zavelstraat34-Gelijklvloers

Beschrijving	Type	Actie
2. Mastiek ramen en deuren	Asbestmateriaal	Zorgvuldig beheren
2.1 Code: 3	Puntmonster	-
5. Pleisterwerk muren	Geen asbest	-
5.1 Code: 1	Mengmonster	-

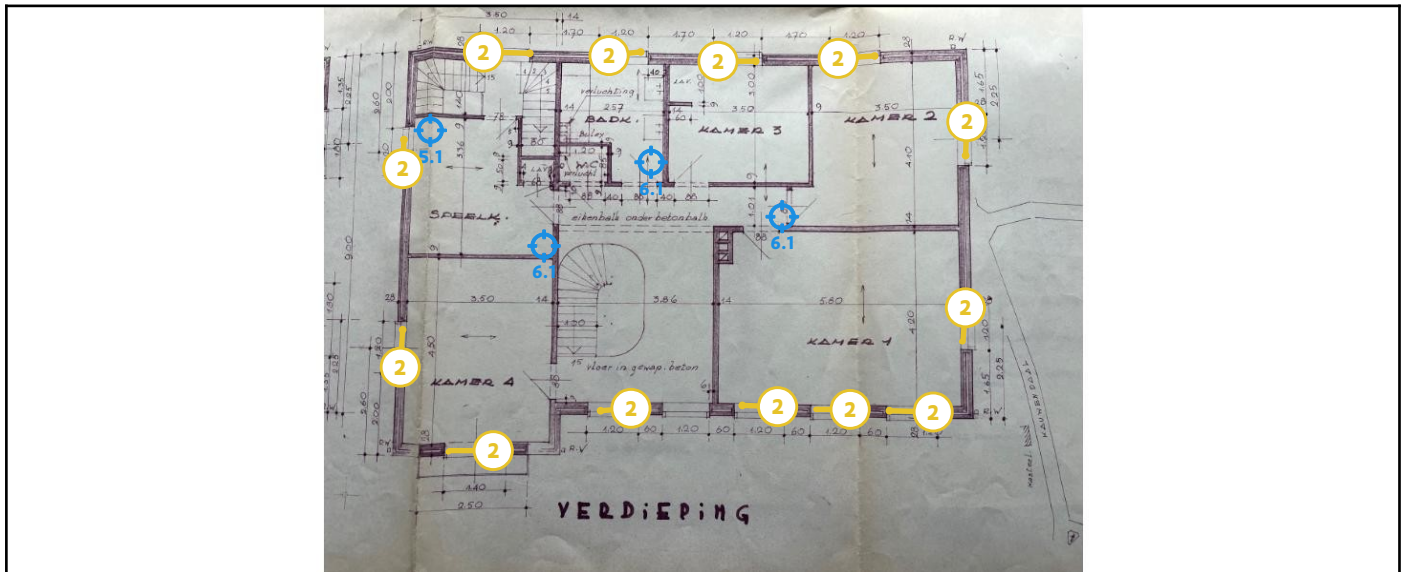
Plan 1.2: Zavelstraat34-Verdieping

Beschrijving	Type	Actie
2. Mastiek ramen en deuren	Asbestmateriaal	Zorgvuldig beheren
5. Pleisterwerk muren	Geen asbest	-
5.1 Code: 1	Mengmonster	-
6. pleisterwerk plafond	Geen asbest	-
6.1 Code: 2	Mengmonster	-

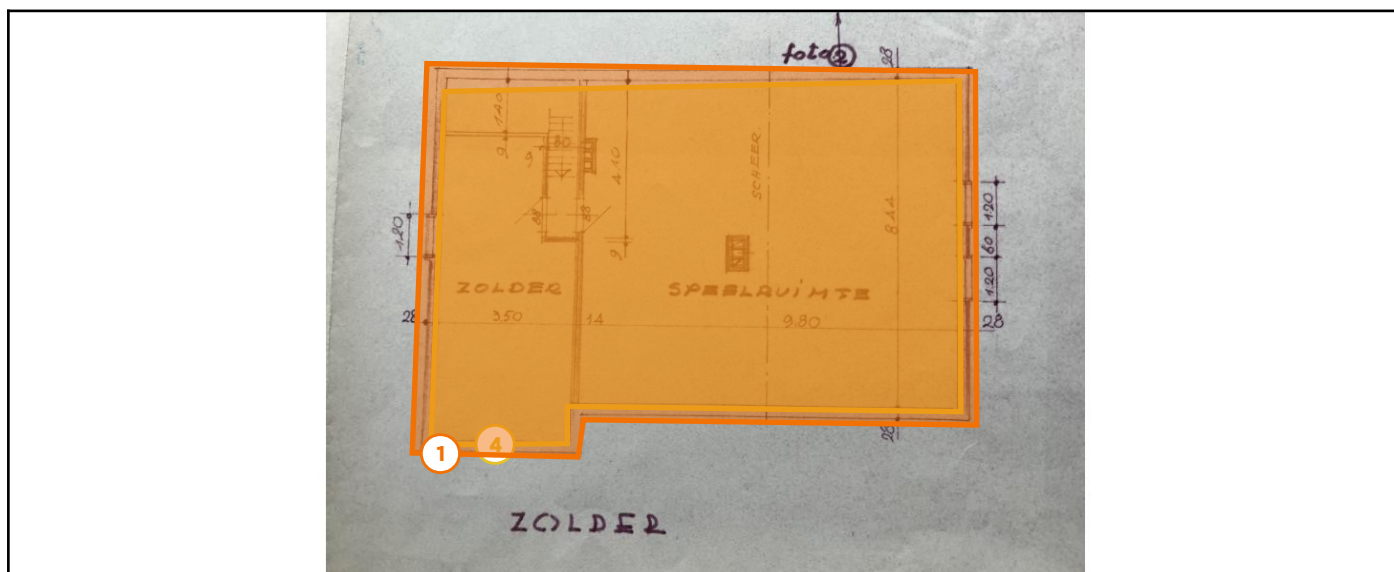
Plan 1.3: Zavelstraat34-Zolder

Beschrijving	Type	Actie
1. Leien	Asbestmateriaal	Verwijderen
4. Menuiserie	Asbestmateriaal	Zorgvuldig beheren

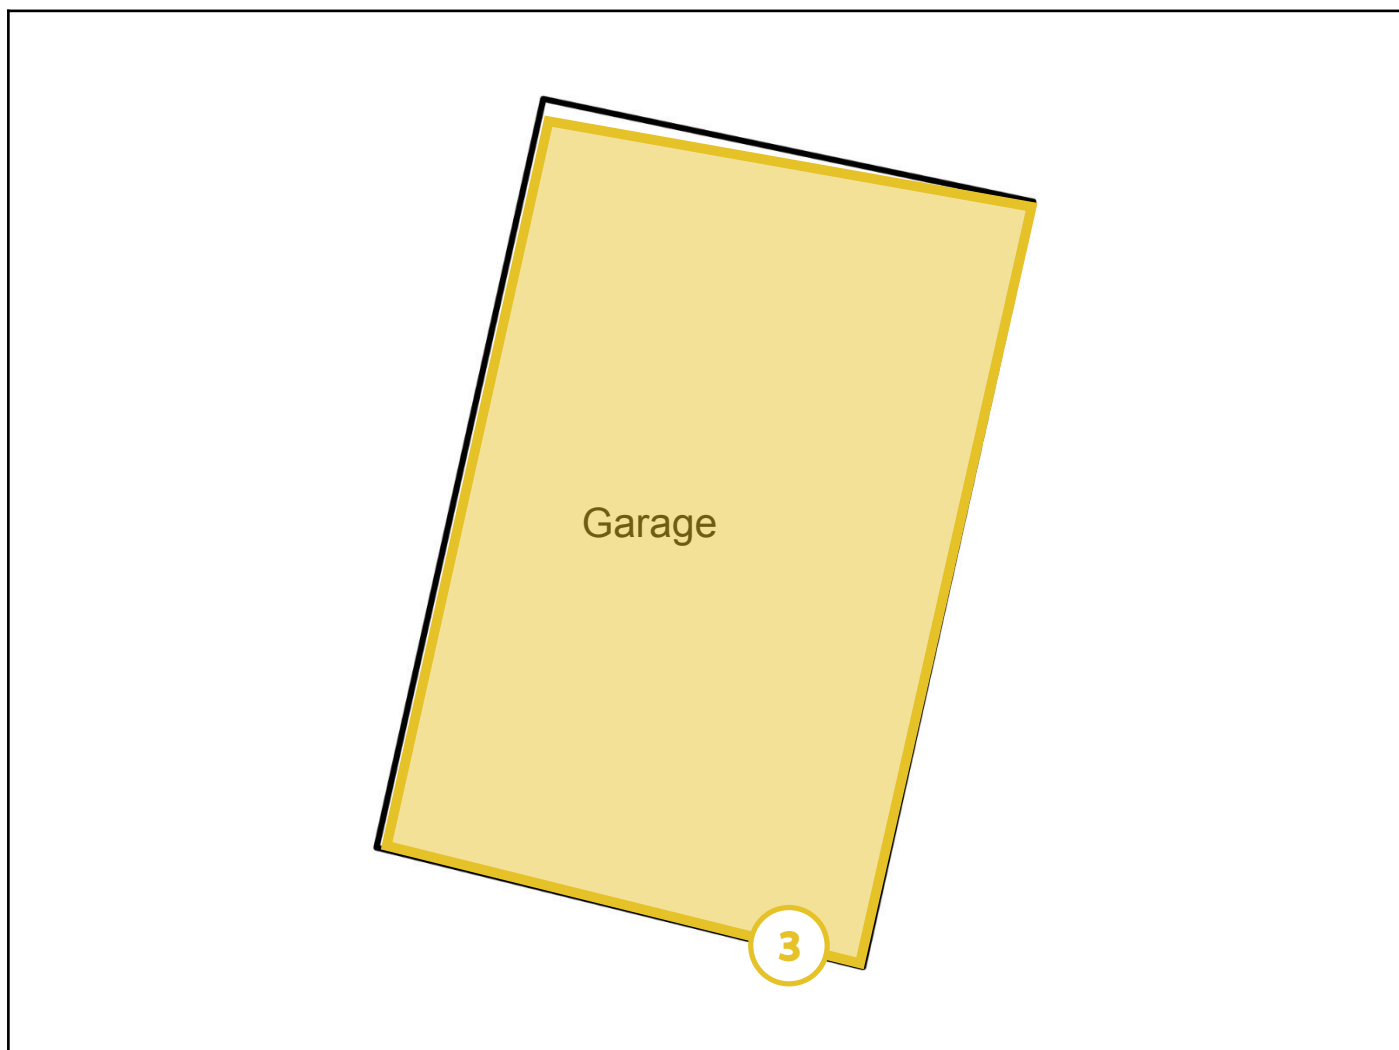
Plan 2.1: garage plan

Beschrijving	Type	Actie
3. Roofing	Asbestmateriaal	Zorgvuldig beheren

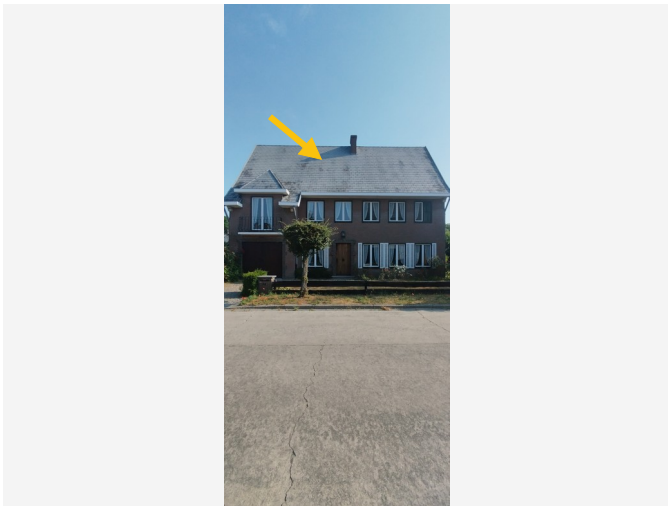
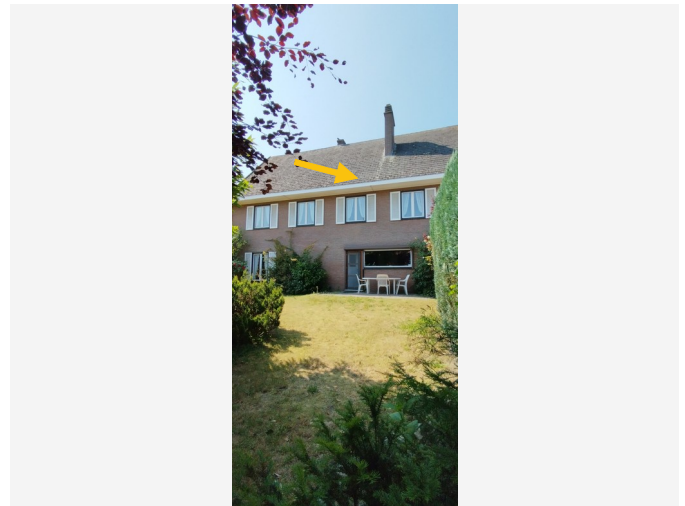
Het asbestmateriaal valt onder de mijlpaal van 2034.

Verwijderen

Eindbeoordeling materiaalrisico	Laag materiaalrisico en/of verlaagde kans op vezelvrijgave
---------------------------------	--

Gebondenheid	Categorie 1: hechtgebonden in oorsprong
Asbestsoort (vezeltype)	Crocidoliet aanwezig
Asbestconcentratie	Laag (< 50%)
Afschermingsgraad van het gehele materiaal	Geheel of deels vrij aan de buitenlucht
Toestand van het materiaal	Onbeschadigd, niet verweerd

Beschrijving	Leien
Omgeving	Buiten
Primaire drager	Schuin dak
Asbestmateriaal	Dak- en gevelbekleding - Lei, shingle
Bindmiddel van asbestmateriaal	Cement
Gebondenheid op basis van bindmiddel	Hecht
Hoeveelheid (oppervlakte - aantal)	• 112,00 m ² - 1 stuk
Totale oppervlakte	112,00 m ²
Eenvoudig bereikbaar	Ja

- Zorg voor een veilig beheer en verwijder dit asbestmateriaal wanneer het bij werken eenvoudig bereikbaar wordt. Controleer de toestand jaarlijks op wijzigingen.

dragen van de nodige beschermingsmiddelen (mondmasker ffp3, handschoenen, tyvec)Indien mogelijk de ondervloer afdekken , golfplaten voorzichtig verwijderen, extra fixeren, niet breken , niet gooien, onmiddellijk verpakken of voorzichtig in container met asbestbag plaatsen.

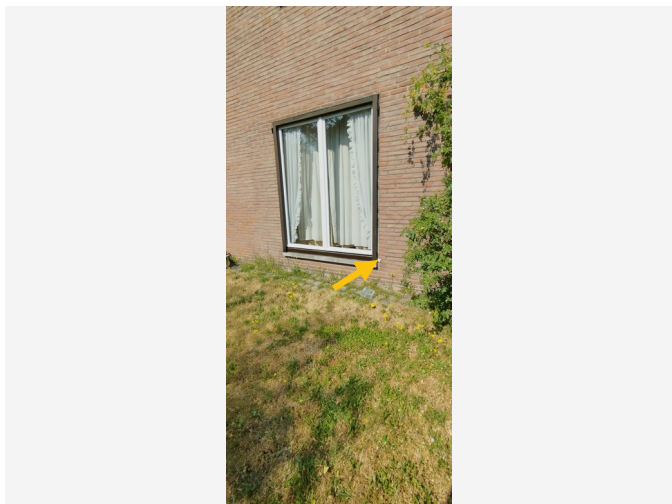
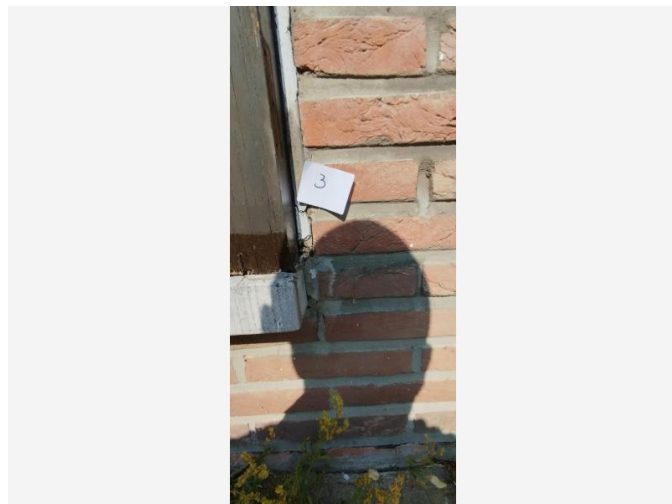
Het asbestmateriaal valt onder de mijlpaal van 2040.

Zorgvuldig beheren

Eindbeoordeling materiaalrisico	Laag materiaalrisico en/of verlaagde kans op vezelvrijgave
---------------------------------	--

Gebondenheid	Categorie 1: hechtgebonden in oorsprong
Asbestsoort (vezeltype)	Alleen chrysotiel
Asbestconcentratie	Laag (< 50%)
Afschermingsgraad van het gehele materiaal	Geheel of deels vrij aan de buitenlucht
Toestand van het materiaal	Licht beschadigd, licht verweerd. Intact materiaal type Pical – asbestboard of categorie III 'gebondenheid'

#	Type	Referentie	Resultaat
2.1	Puntmonster	3	Chrysotiel

Beschrijving	Mastiek ramen en deuren
Omgeving	Buiten
Primaire drager	Wandopening verticaal (raam, deur, ...)
Asbestmateriaal	In-situ afwerkingslagen - Pasta, stopverf, voegsel, stopsel, vulsel, mastiek, katten, ...

- Zorg voor een veilig beheer. Vermijd het beschadigen van het asbestmateriaal. Controleer de toestand jaarlijks op wijzigingen.

- Eenvoudige handelingen: mag via doe-het-zelf of door werknemer(s) met opleidingsattest eenvoudige handelingen
De toepassing extra fixeren en gebruik van puntafzuiging.

-bij vervangen van de ramen kan de mastiek mee verwijderd worden door de plaatsers van nieuw raamwerk. Alle werknemer(s) moeten wel beschikken over een opleidingsattest eenvoudige handelingen 8u. Verwijdering dmv puntafzuiging met een hepa stofzuiger. Oud raamwerk word gerecycleerd , er mogen geen restanten aan het raamwerk achter blijven.

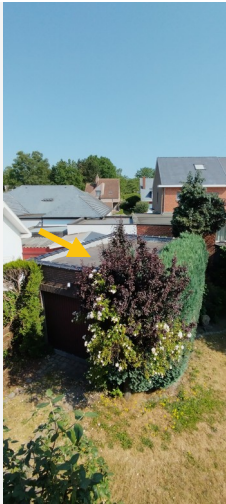
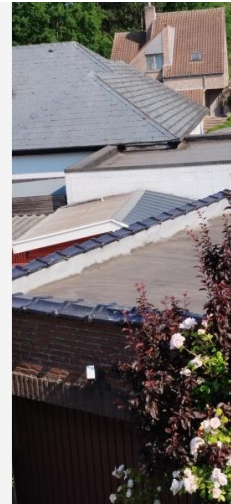
Het asbestmateriaal valt onder de mijlpaal van 2040.

Zorgvuldig beheren

Eindbeoordeling materiaalrisico	Laag materiaalrisico en/of verlaagde kans op vezelvrijgave
---------------------------------	--

Gebondenheid	Categorie 1: hechtgebonden in oorsprong
Asbestsoort (vezeltype)	Crocidoliet aanwezig
Asbestconcentratie	Laag (< 50%)
Afschermingsgraad van het gehele materiaal	Geheel of deels vrij aan de buitenlucht
Toestand van het materiaal	Onbeschadigd, niet verweerd

Beschrijving	Roofing
Omgeving	Buiten
Primaire drager	Plat dak
Asbestmateriaal	Dak- en gevelbekleding - Roofing
Bindmiddel van asbestmateriaal	Bitumen (roofing, teer, asfalt)
Gebondenheid op basis van bindmiddel	Hecht
Hoeveelheid (oppervlakte - aantal)	<ul style="list-style-type: none">• 20,00 m² - 1 stuk
Totale oppervlakte	20,00 m ²
Eenvoudig bereikbaar	Ja
Bevestigingswijze	<ul style="list-style-type: none">• Verlijmd, ingegoten, versmeerd

Identificatiemethode	Vaststelling zonder monstername Motivatie: Groot risico op structurele gevolgschade (lekschade, werking installatie,...)
Destructieve handeling voor identificatie	Nee
Opmerking	In het inspectieprotocol is een monstername van roofing verplicht om dit te identificeren als niet-asbesthoudend. Een monstername is echter niet mogelijk wegens kans op lekkage. De toepassing wordt als asbestverdacht beschouwd.

- Zorg voor een veilig beheer. Vermijd het beschadigen van het asbestmateriaal. Controleer de toestand jaarlijks op wijzigingen.
- Voer bijkomende staalname(s) uit.

- Eenvoudige handelingen: mag via doe-het-zelf of door werknemer(s) met opleidingsattest eenvoudige handelingen
EH opgeleid personeel (dakwerker met 8u basisopleiding asbest), Roofing is gelijmd/gebrand.

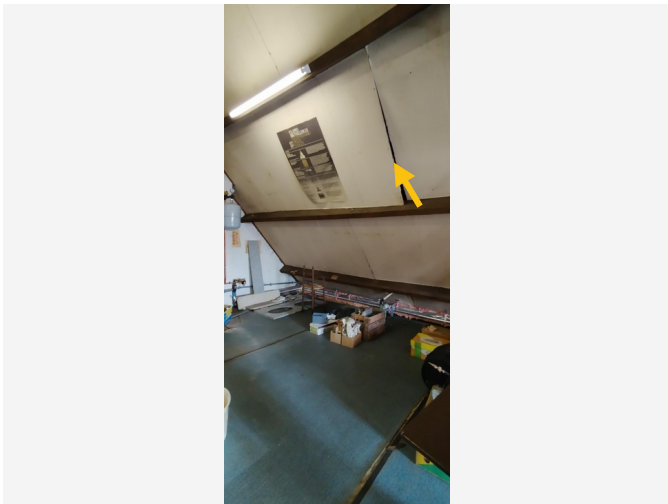
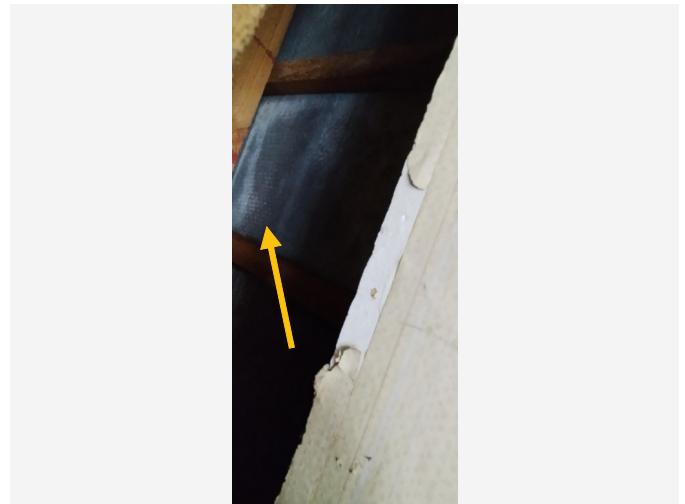
Het asbestmateriaal valt onder de mijlpaal van 2040.

Zorgvuldig beheren

Eindbeoordeling materiaalrisico	Zeer laag materiaalrisico en/of zeer lage kans op vezelvrijgave
---------------------------------	---

Gebondenheid	Categorie 1: hechtgebonden in oorsprong
Asbestsoort (vezeltype)	Crocidoliet aanwezig
Asbestconcentratie	Laag (< 50%)
Afschermingsgraad van het gehele materiaal	Stootvaste afscherming of omkasting
Toestand van het materiaal	Onbeschadigd, niet verweerd

Beschrijving	Menuiserite
Omgeving	Binnen
Primaire drager	Schuin dak
Asbestmateriaal	Plaat, paneel, tablet - Type Menuiserite
Bindmiddel van asbestmateriaal	Cement
Gebondenheid op basis van bindmiddel	Hecht
Hoeveelheid (oppervlakte - dikte - aantal)	• 112,00 m ² - 1,50 cm - 1 stuk
Totaal volume	1,68 m ³
Eenvoudig bereikbaar	Ja

Bevestigingswijze	<ul style="list-style-type: none">• Genageld, geniet
Identificatiemethode	Vaststelling zonder monstername
Destructieve handeling voor identificatie	Nee
Opmerking	De onderdakplaten werden vastgesteld aan beide zijden van het zadeldak via isolatie.

- Zorg voor een veilig beheer en verwijder dit asbestmateriaal wanneer het bij werken eenvoudig bereikbaar wordt. Controleer de toestand jaarlijks op wijzigingen.

- Eenvoudige handelingen: mag via doe-het-zelf of door werknemer(s) met opleidingsattest eenvoudige handelingen
eenvoudige handelingen: mag via doe-het-zelf of door werknemer(s) met opleidingsattest eenvoudige handelingen; Dek de zoldervloer af met plastic folie . dragen van de nodige beschermingsmiddelen (mondmasker ffp3, handschoenen,tyvec) Verwijder de dakpannen. Fixeer het plaatmateriaal , de asbesthoudende platen één voor één en in hun geheel verwijderen. Niet gooien, niet breken. Reinig nadien de draagstructuur met vochtige doeken (+ hepa stofzuiger kan niet gehoord worden dus voor een particulier niet mogelijk .)

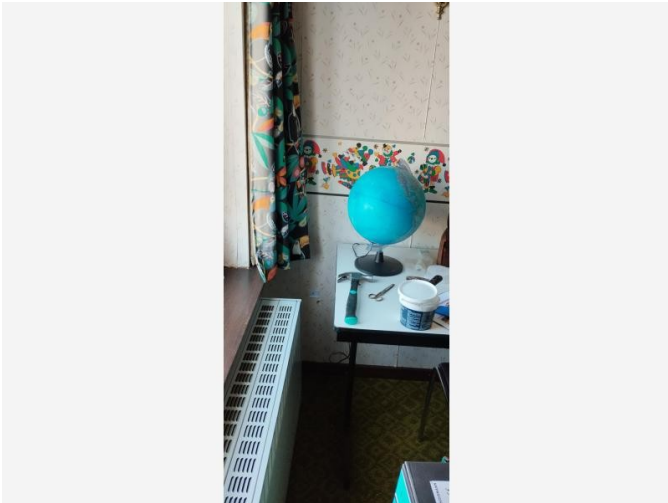
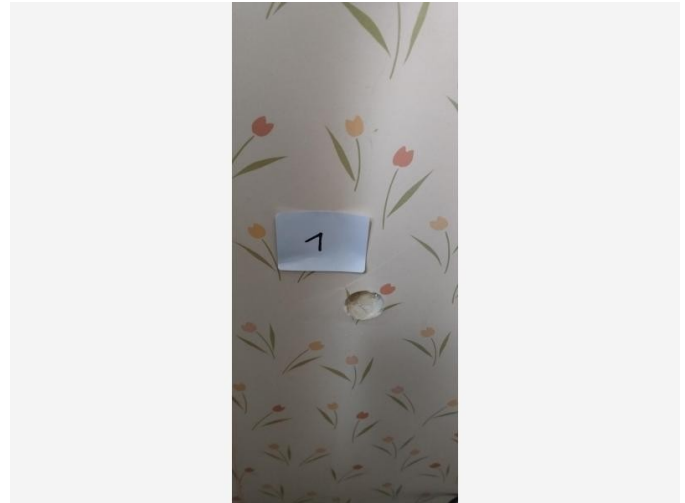
Geen asbest

#	Type	Referentie	Resultaat
5.1	Mengmonster	1	Geen asbest

Beschrijving	Pleisterwerk muren
Omgeving	Binnen
Primaire drager	Binnenwand

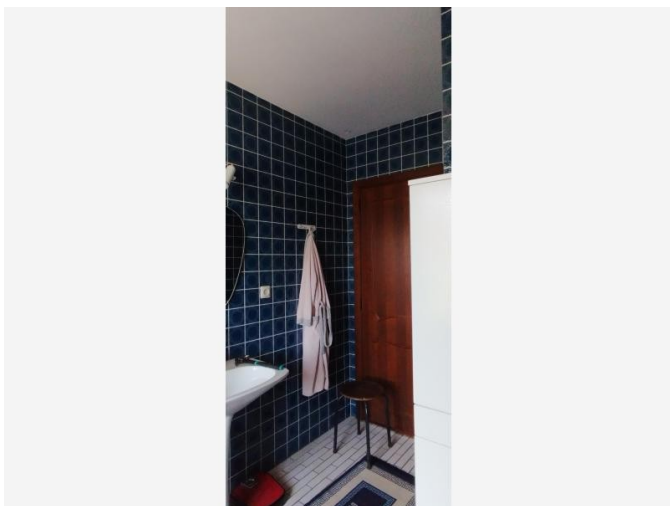
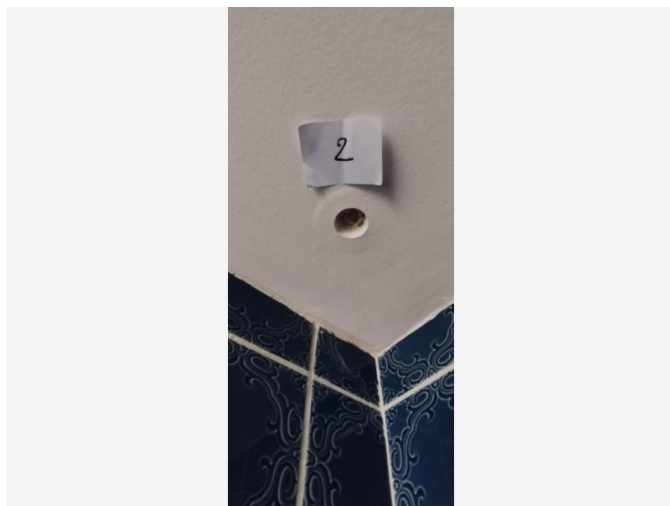
Fiche 6: pleisterwerk plafond

Geen asbest

#	Type	Referentie	Resultaat
6.1	Mengmonster	2	Geen asbest

Beschrijving	pleisterwerk plafond
Omgeving	Binnen
Primaire drager	Binnenwand
Bindmiddel van materiaal	Gips - kalk
