Asbestinventarisatetest

Kardinaal Van Roeystraat 17, 2340 Beerse

Attestnummer : 20251212-000349.000

Uitgegeven op : 12.12.2025

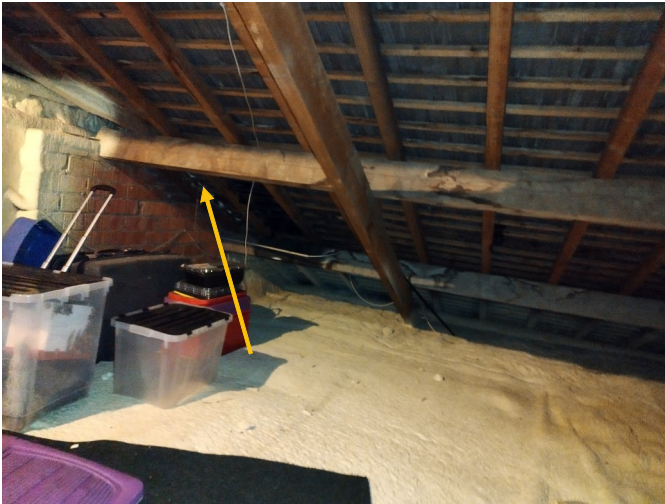
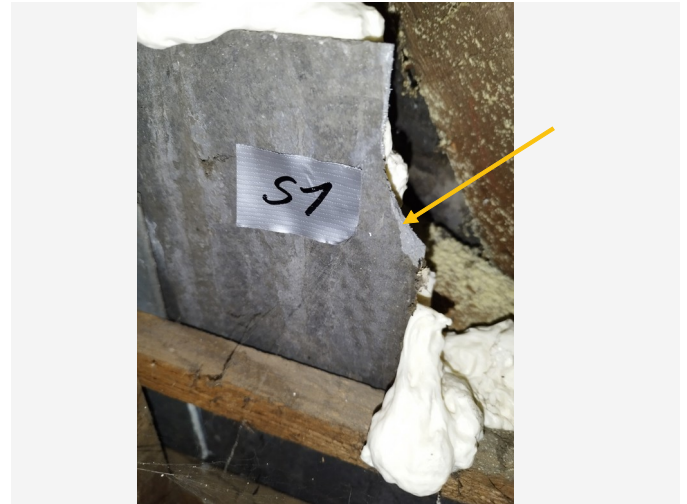
Het asbestmateriaal valt onder de mijlpaal van 2034.

Verwijderen

Laag materiaalrisico en/of verlaagde kans op vezelvrijgave

#	Type	Referentie	Resultaat
1.1	Puntmonster	S1.	Chrysotiel

Beschrijving	Dak/gevelleien (met staalname)
Omgeving	Grenst aan binnen- en buitenlucht
Primaire drager	Schuin dak
Asbestmateriaal	Dak- en gevelbekleding - Lei, shingle
Bindmiddel van asbestmateriaal	Cement
Gebondenheid op basis van bindmiddel	Hecht
Hoeveelheid (oppervlakte - aantal)	<ul style="list-style-type: none">• 180,34 m² - 1 stuk
Totale oppervlakte	180,34 m ²
Eenvoudig bereikbaar	Ja
Bevestigingswijze	<ul style="list-style-type: none">• Geklemd• Genageld, geniet
Identificatiemethode	Een monstername door de asbestdeskundige met laboanalyse door een asbestlabo.
Destructieve handeling voor identificatie	Nee
Opmerking	De vermelde oppervlaktes, diktes en volumes betreffen een bereedeneerde schatting. Er worden geen rechten verleend aan deze oppervlaktes/diktes/volumes.

- Verwijder dit asbestmateriaal zo snel mogelijk. Volg de toestand goed op.
- Hemelwater dat afspoelt van asbestcement daken of gevels kan asbestdeeltjes bevatten. Gebruik het enkel voor gesloten circuits (bv. spoelen toiletten). Reinig na het vervangen van het dak of de gevel de dakgoten en regenwaterput of -ton om asbesthoudend sediment of slib te verwijderen

- Eenvoudige handelingen: mag via doe-het-zelf of door werknemer(s) met opleidingsattest eenvoudige handelingen
EH via doe-het zelf Standaard dragen van de nodige wegwerp beschermingsmiddelen FFP 3 masker , handschoenen en tyvec CAT III type 5-6 , afwasbaar schoeisel Indien mogelijk de ondervloer afdekken , leien voorzichtig verwijderen, extra fixeren, niet breken , niet gooien, onmiddellijk verpakken of voorzichtig in container met asbest bag plaatsen. Voldoende benevelen/bevochtigen tijdens de duur van de werken. Gebruik geen storkokers. Voor hechtgebonden toepassingen: Bij verwijdering door doe-het-zelf moet men dit afval dubbel en luchtdicht verpakt aandienen bij het gemeentelijk recyclagepark. Men raadpleegt best op voorhand de voorwaarden van het recyclagepark. Indien leien in slechte staat zijn en kans bestaat op breken : Eenvoudige handeling opgeleid personeel , alle werknemer(s) moeten wel beschikken over een opleidingsattest eenvoudige handelingen 8u Zie ook link Zie <https://ovam.vlaanderen.be/wie-mag-wat->

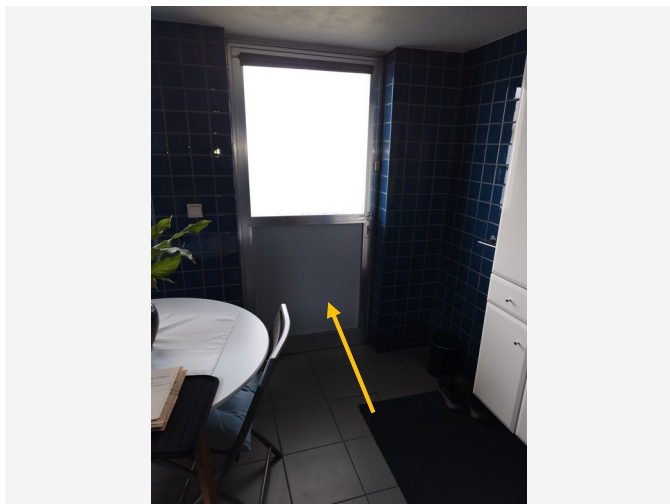
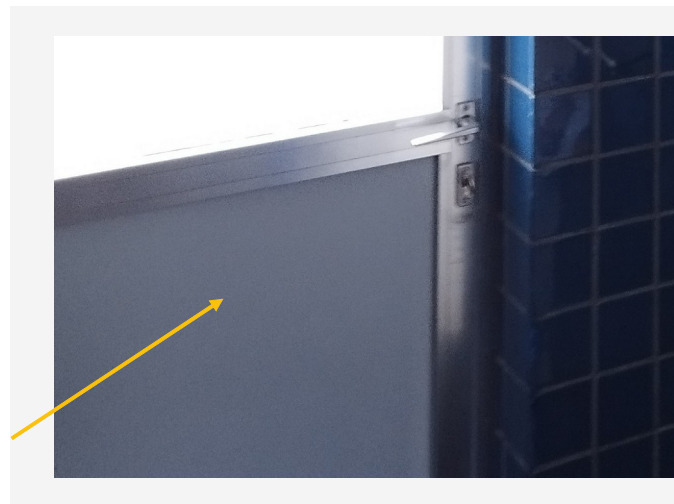
Het asbestmateriaal valt onder de mijlpaal van 2040.

Zorgvuldig beheren

Eindbeoordeling materiaalrisico	Laag materiaalrisico en/of verlaagde kans op vezelvrijgave
---------------------------------	--

Beschrijving	Glasal (visueel vastgesteld)
Omgeving	Grenst aan binnen- en buitenlucht
Primaire drager	Wandopening verticaal (raam, deur, ...)
Asbestmateriaal	Plaat, paneel, tablet - Geëmailleerd, type Glasal
Bindmiddel van asbestmateriaal	Cement
Gebondenheid op basis van bindmiddel	Hecht
Hoeveelheid (oppervlakte - dikte - aantal)	<ul style="list-style-type: none"> • 0,60 m² - 1,00 cm - 4 stuks
Totaal volume	0,024 m ³
Eenvoudig bereikbaar	Ja
Bevestigingswijze	<ul style="list-style-type: none"> • Geklemd
Identificatiemethode	<p>De asbestdeskundige beoordeelt het materiaal als asbestverdacht en dus asbesthoudend, en dit zonder monstername.</p> <p>Motivatie: De monstername brengt andere schade aan dan schade die inherent is aan de monstername.</p>
Destructieve handeling voor identificatie	Nee
Opmerking	<p>De platen zijn visueel/ auditief als asbestverdacht beschouwd. Er werd geen staalname uitgevoerd wegens kans op breukvlakken.</p> <p>De vermelde oppervlaktes, diktes, gewichten en volumes betreffen een beredeneerde schatting. Er worden geen rechten verleend aan deze oppervlaktes/diktes/volumes.</p>

- Zorg voor een veilig beheer. Vermijd het beschadigen van het asbestmateriaal. Controleer de toestand jaarlijks op wijzigingen.
- Voer bijkomende staalname(s) uit.

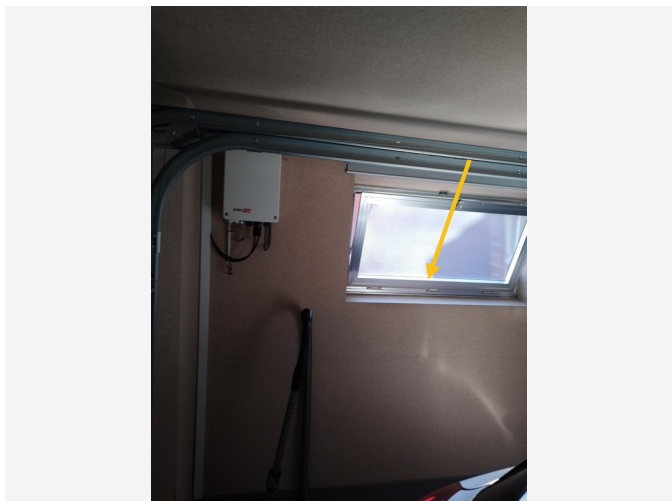
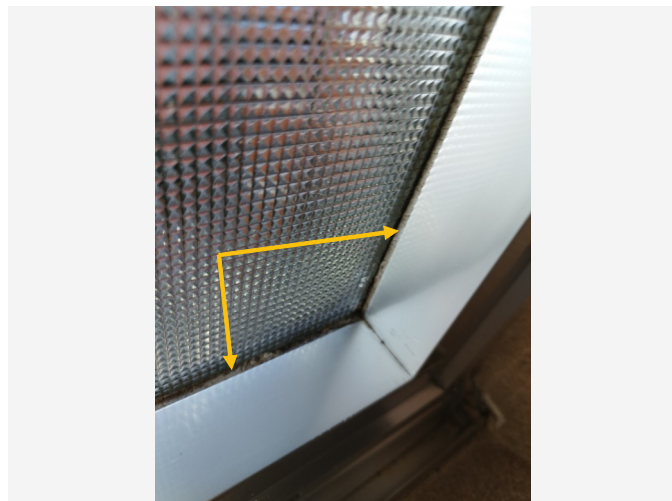
Fiche 3: kit/mastiek ramen en buitendeuren (tussen glas en kaders)

Het asbestmateriaal valt onder de mijlpaal van 2040.

Zorgvuldig beheren

Eindbeoordeling materiaalrisico	Laag materiaalrisico en/of verlaagde kans op vezelvrijgave
---------------------------------	--

Beschrijving	kit/mastiek ramen en buitendeuren (tussen glas en kaders)
Omgeving	Buiten
Primaire drager	Wandopening verticaal (raam, deur, ...)
Asbestmateriaal	In-situ afwerkingslagen - Pasta, stopverf, voegsel, stopsel, vulsel, mastiek, katten, ...
Bindmiddel van asbestmateriaal	Kitten, mastiek, pasta
Gebondenheid op basis van bindmiddel	Hecht
Hoeveelheid (gewicht - aantal)	<ul style="list-style-type: none"> • 12,35 kg - 1 stuk
Totaal gewicht	12,35 kg
Eenvoudig bereikbaar	Ja
Bevestigingswijze	<ul style="list-style-type: none"> • Verlijmd, ingegoten, versmeerd
Identificatiemethode	<p>De asbestdeskundige beoordeelt het materiaal als asbestverdacht en dus asbesthoudend, en dit zonder monstername.</p> <p>Motivatie: De monstername brengt andere schade aan dan schade die inherent is aan de monstername.</p>
Destructieve handeling voor identificatie	Nee
Opmerking	De stopverf werd niet bemonsterd omwille van esthetische redenen (kans op glasbreuk). Mogelijks asbestverdachte stopverf (hard). Extra controle aangewezen bij renovatiewerken. De toepassing blijft asbestverdacht. Het gewicht is een beredeneerde schatting. Er worden geen rechten verleend aan deze gewichten.

- Zorg voor een veilig beheer. Vermijd het beschadigen van het asbestmateriaal. Controleer de toestand jaarlijks op wijzigingen.

- Eenvoudige handelingen: mag via doe-het-zelf of door werknemer(s) met opleidingsattest eenvoudige handelingen aluminium raam:

Wordt sterk afgeraden deze toepassing via doe-het-zelf te verwijderen omwille van reële kans op vezelvrijgave. verwijdering doe het zelf en EH opgeleid personeel : De toepassing extra fixeren en losbeitelen
Standaard dragen van de nodige wegwerp beschermingsmiddelen FFP 3 masker , handschoenen en tyvec
CAT III type 5-6 , afspoelbaar schoeisel

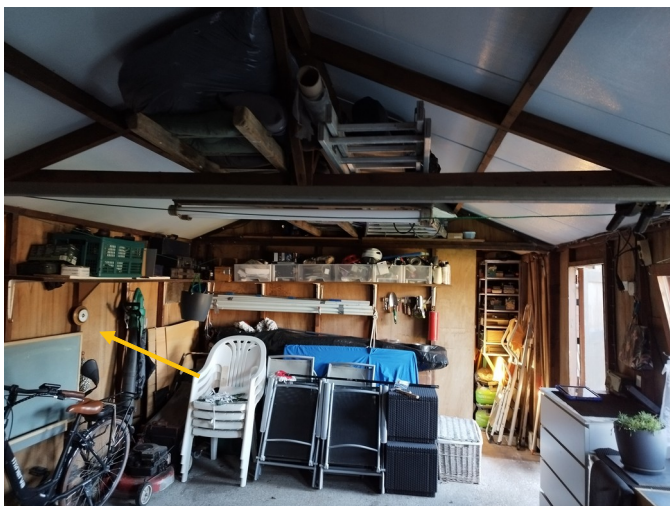
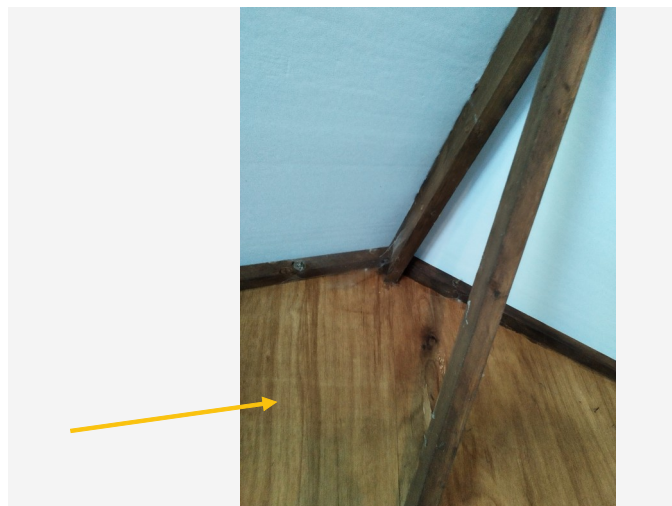
Alle binnenwanden in de losstaande garage zijn afgewerkt met valse wanden. Het is niet duidelijk of er pleisterwerk of asbest toepassingen aanwezig zijn achter/op deze valse wanden, het is aangewezen om bijkomend onderzoek uit te voeren bij werken.

Zonder destructieve handeling is het niet mogelijk om na te gaan of er asbesthoudende materialen aanwezig zijn achter de wand afwerking. Als bij sloop of renovatie blijkt dat er achter deze wanden nog pleisterwerk of asbest verdachte toepassingen aanwezig zijn, moet dit bemonsterd worden.

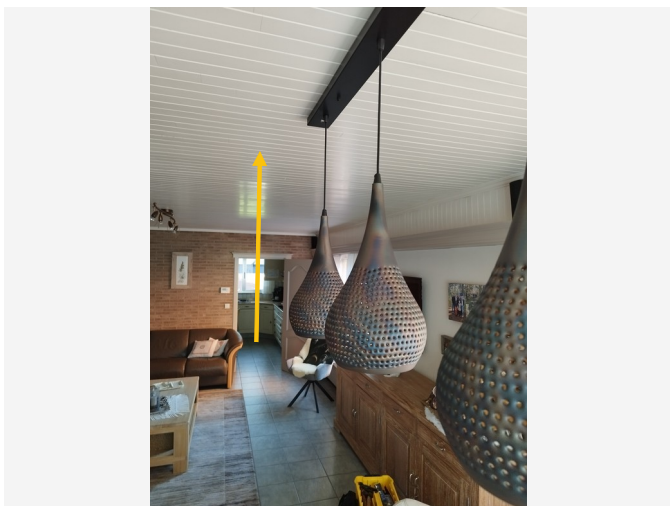
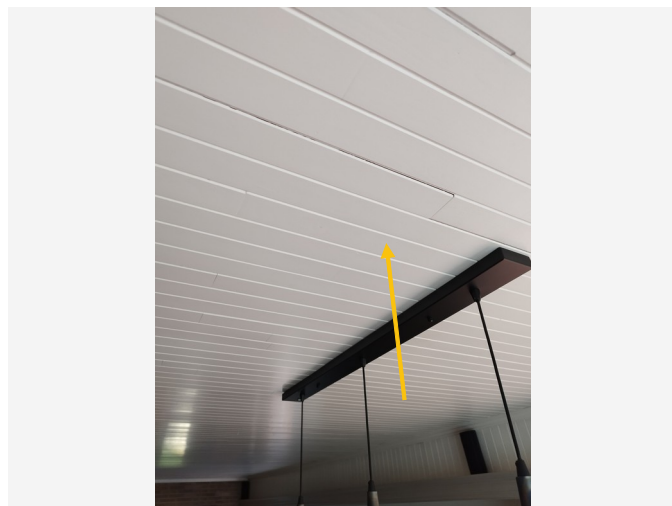
Het plafond in de leefruimte en in de keuken bestaat uit een houten sierplafond. Zonder destructieve handeling is het niet mogelijk om na te gaan of er asbesthoudende materialen aanwezig zijn achter de plafond afwerking. Als bij sloop of renovatie blijkt dat er achter deze plafonds nog pleisterwerk of asbest verdachte toepassingen aanwezig zijn, moet dit bemonsterd worden.

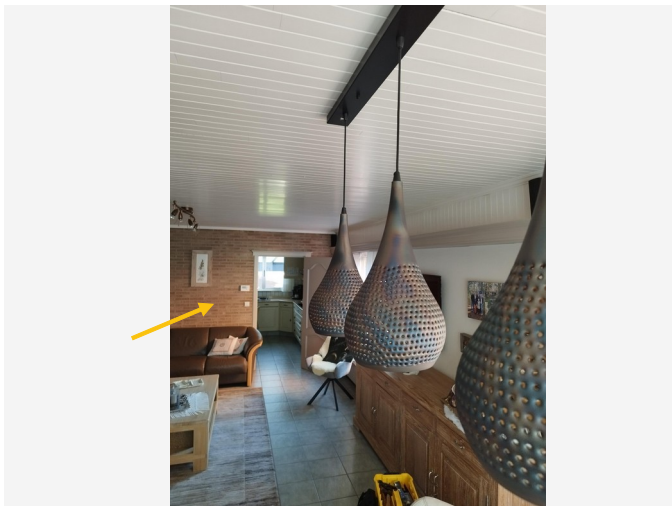
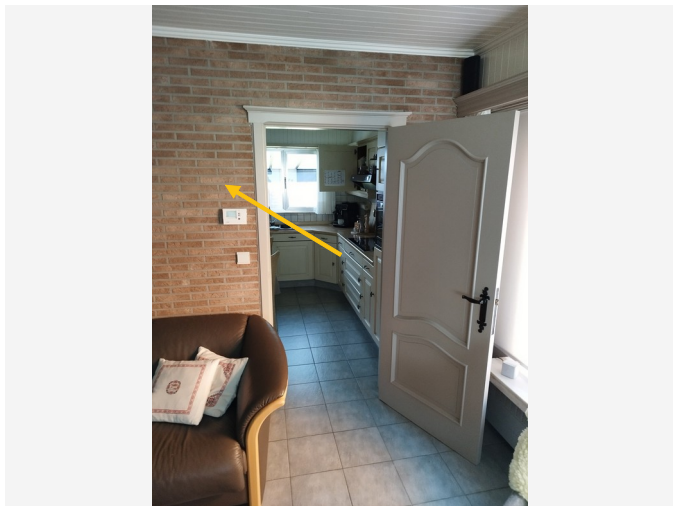
De binnenwanden in de inkomhal en de achtersta wand van de leefruimte bestaan uit metselwerk en zijn niet bepleisterd (niet verdacht).

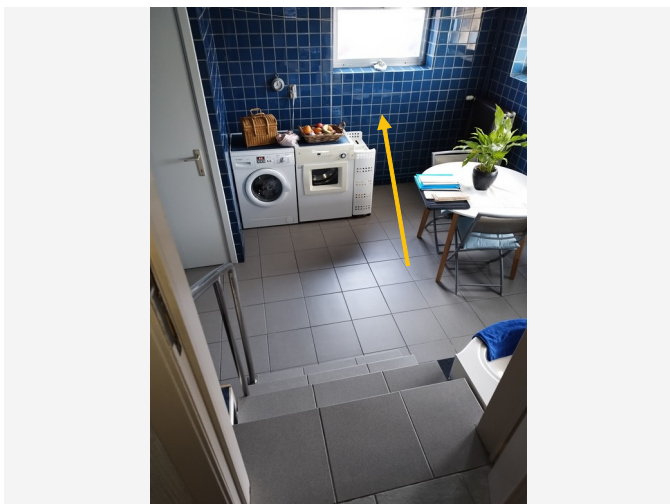
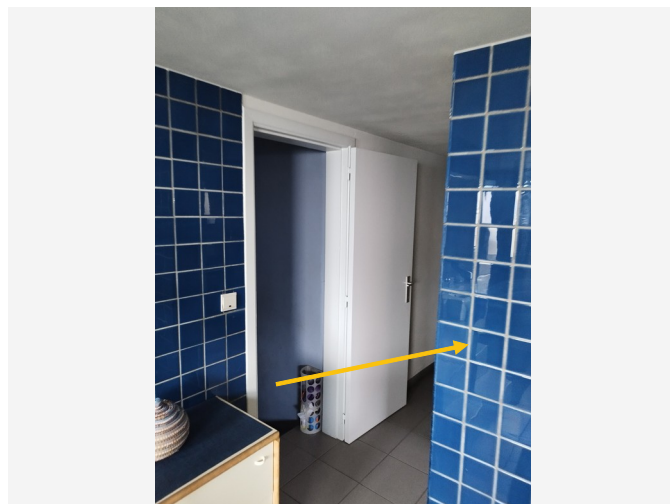
In het inspectieprotocol is een monsternamen van tegellijm verplicht om dit te identificeren als niet-asbesthoudend. Er waren geen facturen ter beschikking die bevestigen dat de tegels na 2001 waren geplaatst. Er waren geen bestaande beschadigingen aan de wandtegels om de lijm voldoende te kunnen inspecteren. Om dit af te toetsen is het aangewezen om bij eventuele renovatiewerken aan de tegels verder onderzoek/staalname te laten uitvoeren ter controle.

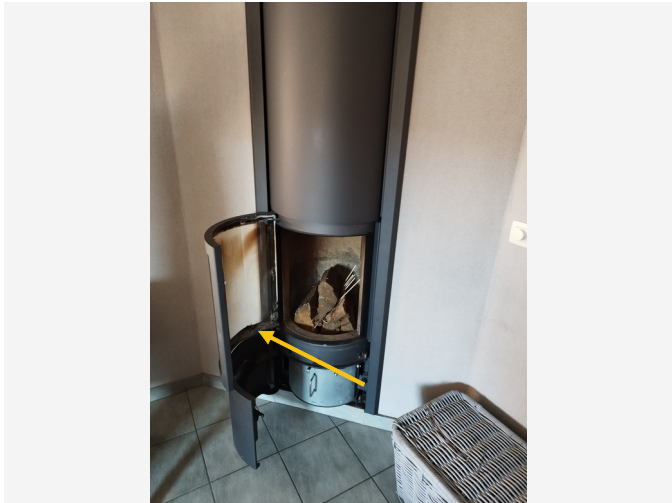
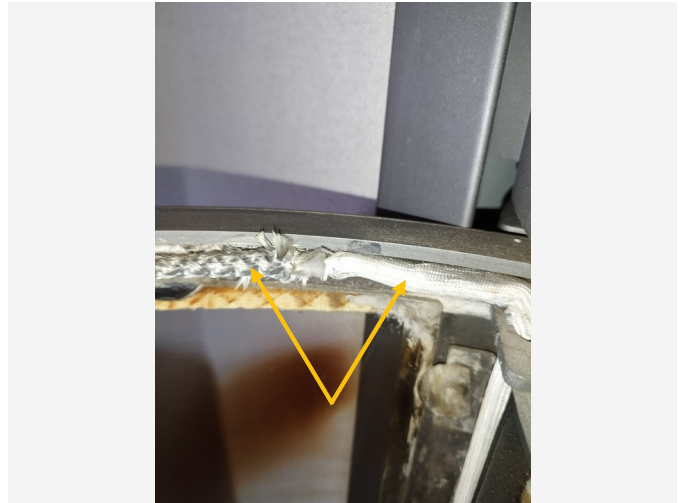
de koord (type één en twee) werd visueel herkend als een synthetische koord en is niet asbesthoudend.

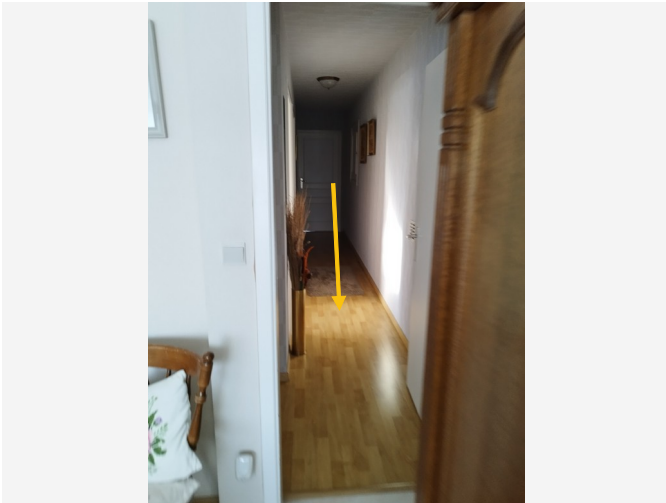
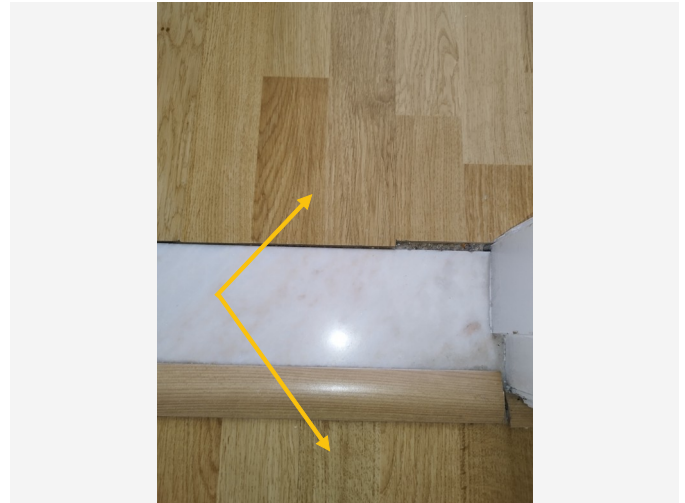
De laminaat vloer is niet asbest verdacht, het is niet gekend wat eronder bevindt, bij vloer werken extra controle aangewezen.

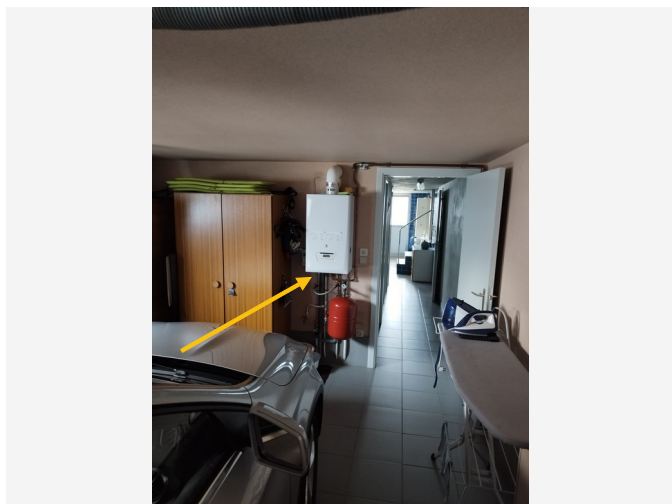
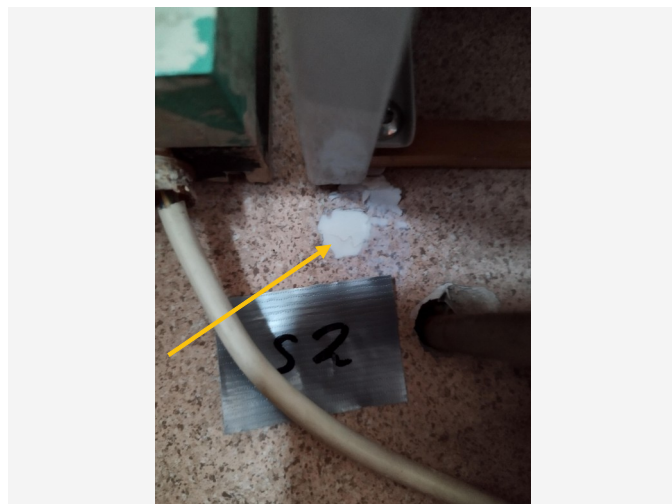
Geen asbest

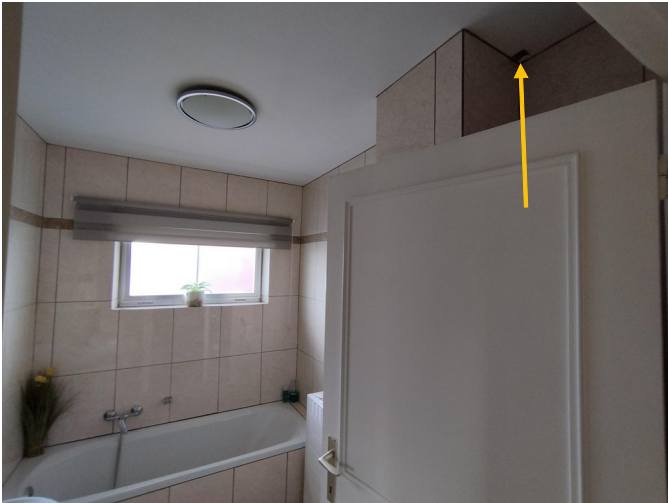
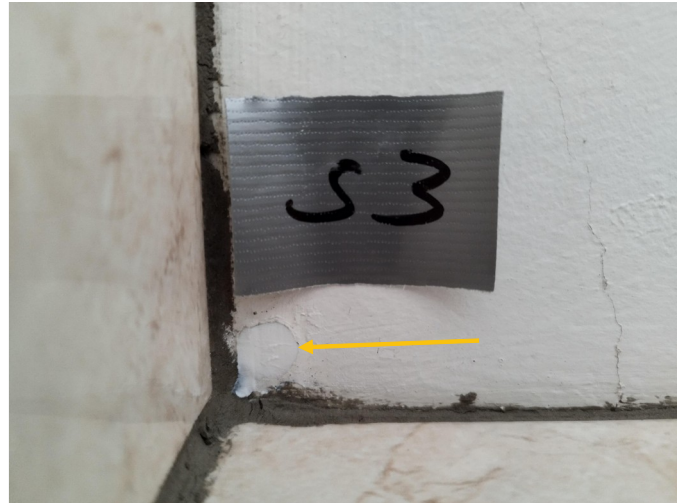
Fiche 11: Plafondpleister

Beschrijving	Plafondpleister
Omgeving	Binnen
Primaire drager	Plafond
Bindmiddel van materiaal	Gips - kalk
Gebondenheid op basis van bindmiddel	Niet-hechtgebonden
Hoeveelheid (oppervlakte - dikte - aantal)	• 130,35 m ² - 2,00 cm - 1 stuk
Totaal volume	2,607 m ³
Identificatiemethode	Een monstername door de asbestdeskundige met laboanalyse door een asbestlabo.
Destructieve handeling voor identificatie	Nee
Opmerking	<p>Volgens het inspectieprotocol is een monstername van het pleisterwerk verplicht om dit te identificeren als niet-asbesthoudend.</p> <p>Locatie staalnames: individuele ruimte: gang V-1 / natte ruimte: badkamer/ stookplaats: garage / traphal: berging (trap van V-1 naar glv).</p> <p>De vermelde oppervlaktes en volumes betreffen een beredeneerde schatting. Er worden geen rechten verleend aan deze oppervlaktes/volumes. De dikte is een schatting die voorkomt uit de monsterplaatsen en is daarom niet altijd representatief.</p> <p>Er bevinden zich enkele plafonds . Het is niet duidelijk of er pleisterwerk of asbest toepassingen aanwezig zijn achter/op deze valse plafonds, het is aangewezen om bijkomend onderzoek uit te voeren bij werken</p>

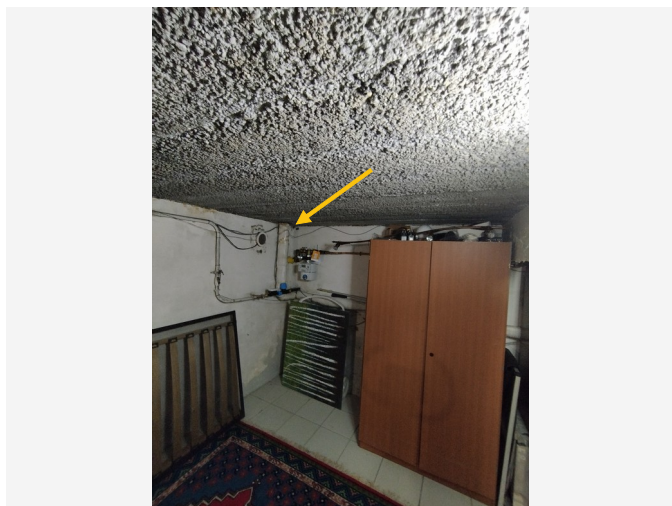
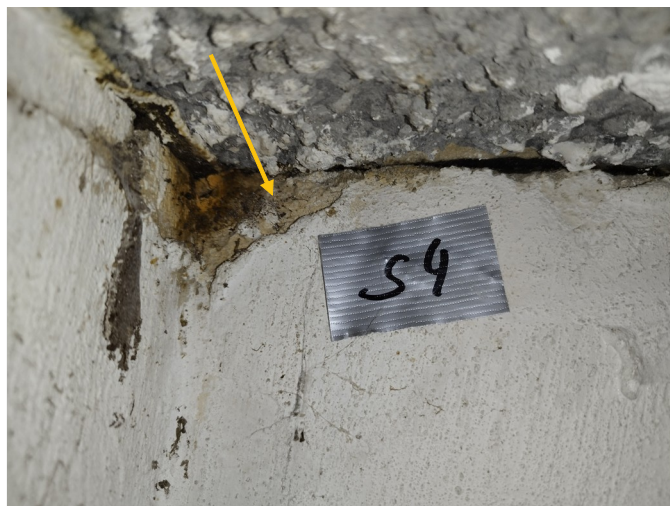
Beschrijving	cementering binnenwanden kelder
Omgeving	Binnen
Primaire drager	Binnenwand
Bindmiddel van materiaal	Cement
Gebondenheid op basis van bindmiddel	Hecht
Hoeveelheid (gewicht - aantal)	<ul style="list-style-type: none">• 4.750,00 kg - 1 stuk
Totaal gewicht	4.750,00 kg
Identificatiemethode	Een monstername door de asbestdeskundige met laboanalyse door een asbestlabo.
Destructieve handeling voor identificatie	Nee
Opmerking	<p>De vermelde oppervlaktes en volumes betreffen een beredeneerde schatting. Er worden geen rechten verleend aan deze oppervlaktes/volumes. De dikte is een schatting die voorkomt uit de monsterplaatsen en is daarom niet altijd representatief.</p> <p>(staal genomen van twee plaatsen)</p>
