# Asbestinventarisatetest

Tervuursesteenweg 149, 1820 Steenokkerzeel

Attestnummer : **20251218-000195.000**

Uitgegeven op : **18.12.2025**

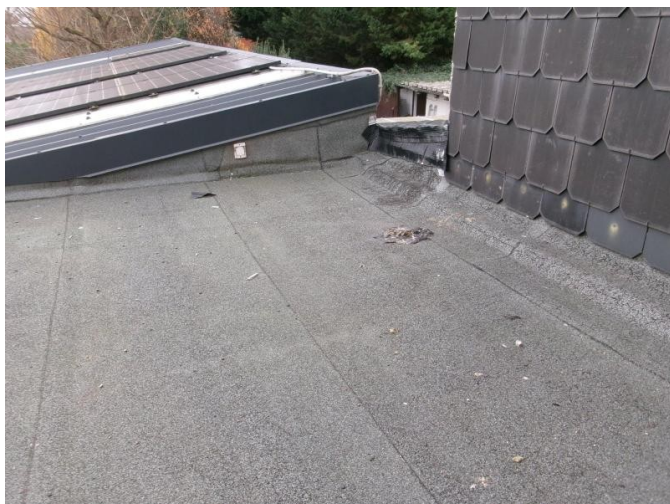
Situeringsfoto

**Reden:** Er is geen volledige risicobeoordeling mogelijk

**Uitleg van de asbestdeskundige:** Het onderdak is niet waarneembaar. Door de afwerkingsgraad aan de binnenzijde van de woning is het onderdak niet zichtbaar of inspecteerbaar. Aan de buitenzijde is er roofing aangebracht.

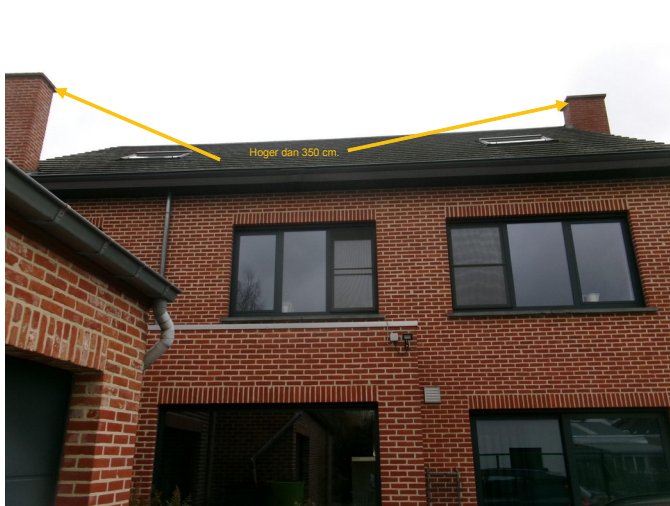
Situeringfoto

**Reden:** Het te onderzoeken materiaal situeert zich hoger dan 3,50 m te rekenen vanaf een veilige ondergrond

**Uitleg van de asbestdeskundige:** Het rookgaskanaal is niet beoordeeld. Aan de binnenzijde is de ketel aangesloten. Aan de buitenzijde is het hoger dan 3,5 meter om de schoorsteen te inspecteren. Het is niet zichtbaar of er een asbestverdacht rookgaskanaal aanwezig is in de schoorsteen. Conform ons inspectieprotocol mogen wij een beperking inroepen voor hoogtes hoger dan 3,5 m. Indien men dit wil laten onderzoeken, dient er een nieuwe afspraak gemaakt te worden en moet er een hoogtewerker voorzien worden, evenals iemand die bevoegd is om deze te bedienen en eventueel een techniek die de al dan niet aanwezige schouwhoed kan afnemen en weer terugplaatsen.

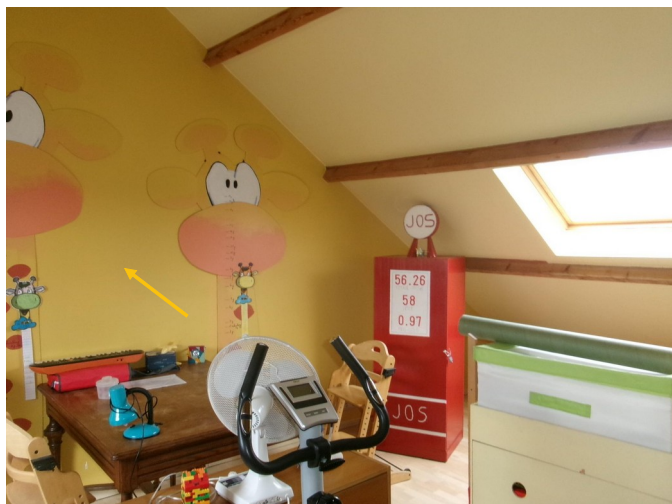
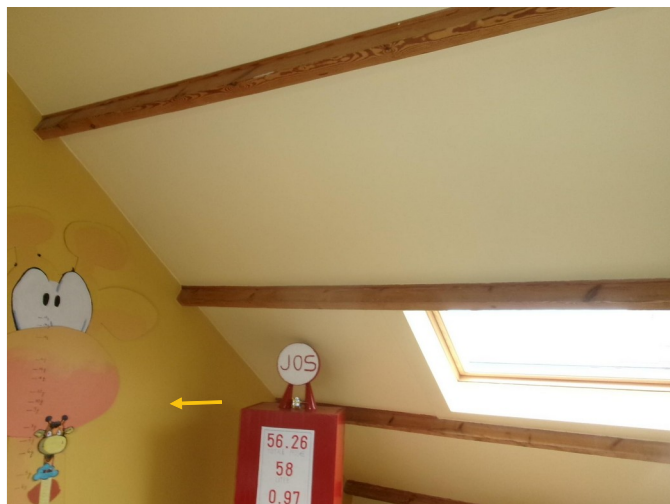
Op de scheidingsmuur werden leien aangetroffen. Deze zijn recent geplaatst. Het betreft geen gemene muur.

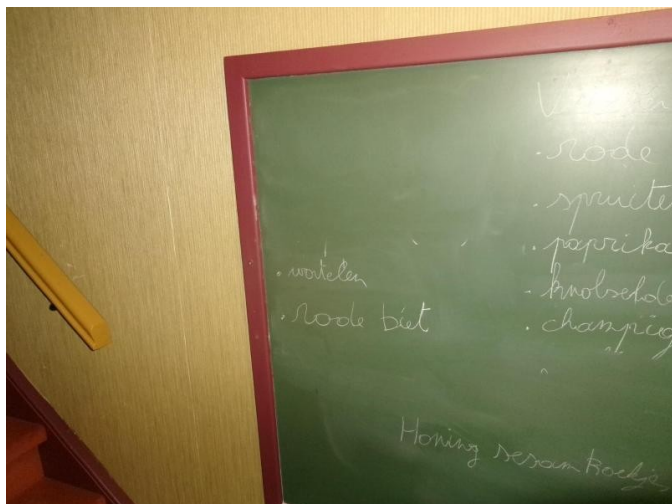
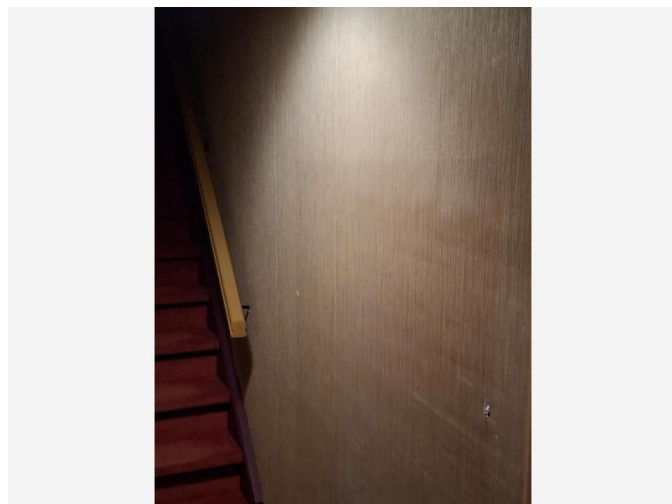
Er werden voorzetwanden (valse muren) aangebracht. Als deskundige kan ik geen uitspraak doen over eventuele asbestverdachte toepassingen die aanwezig zijn of verborgen zitten achter de voorzetwanden. Bij renovaties, sloop of verbouwingen is het aan te raden een destructieve asbestinventaris op te stellen voor deze ruimtes.

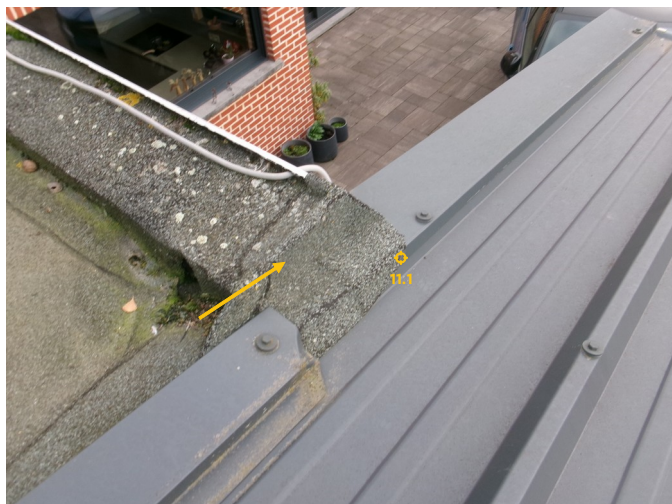
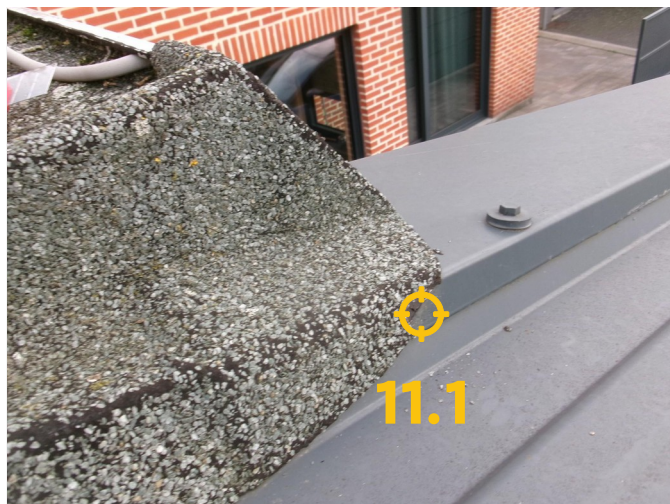
## Fiche 11: Roofing plat dak

Geen asbest

| # | Type | Referentie | Resultaat |
|---|---|---|---|
| 11.1 | Puntmonster | Roofing | Geen asbest |

| Opmerking | Deze oppervlakte, volumes en gewichten zijn niet gemeten, maar geschat op basis van een benadering van de aanwezige roofing (de opgegeven hoeveelheden mogen niet gebruikt worden als maatstaf voor heffingen). Om gevolgschade en lekkages te voorkomen en niet destructief te werk te gaan, is alleen de toplaag bemonsterd. We kunnen geen uitspraak doen over de onderliggende lagen. Bij renovatie of sloop dient er een destructief onderzoek uitgevoerd te worden van de roofing. |

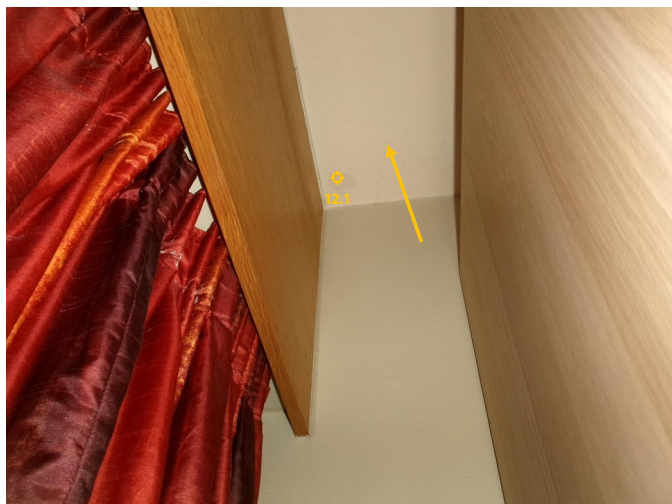
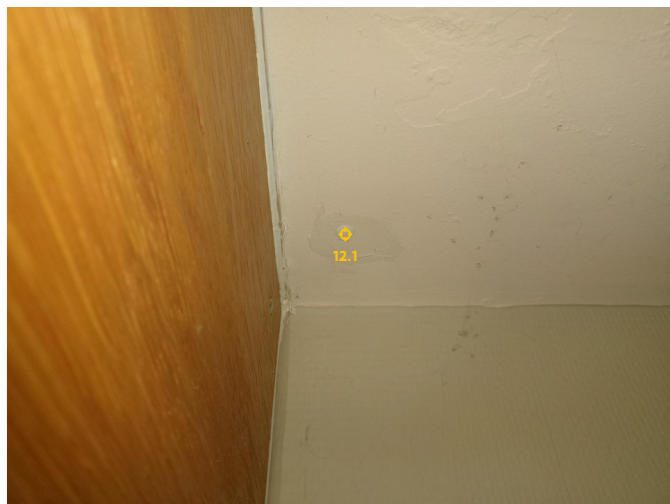
Geen asbest

| # | Type | Referentie | Resultaat |
|---|---|---|---|
| 12.1 | Mengmonster | Staal 2 | Geen asbest |

| Opmerking | Deze oppervlakte is een berekende schatting, er worden geen rechten verleend aan deze oppervlakten. De dikte is een schatting die voortvloeit uit de monsterplaats(en) en is daarom niet altijd representatief. Geen pleisterwerk in de traphal. |

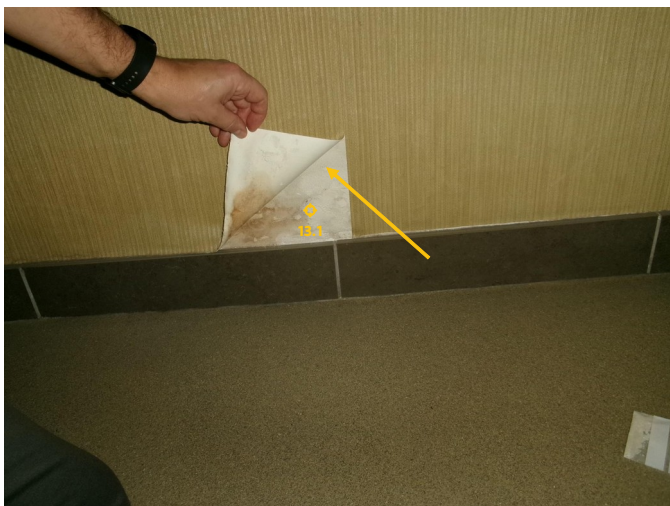
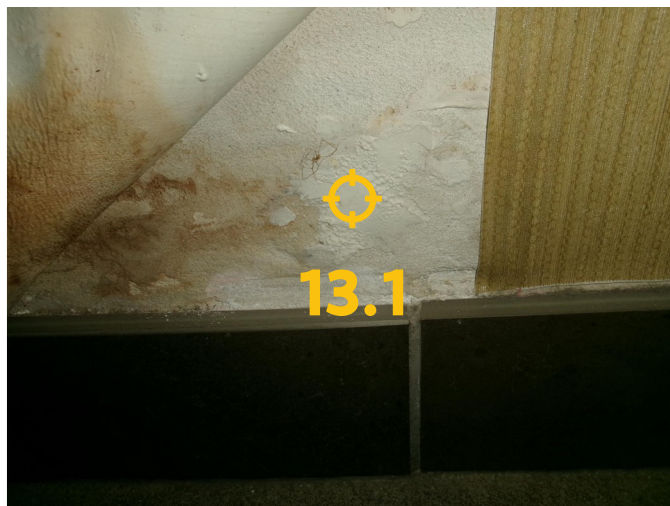
## Fiche 13: Bepleistering op de muren

Geen asbest

| # | Type | Referentie | Resultaat |
|---|---|---|---|
| 13.1 | Mengmonster | Staal 1 | Geen asbest |

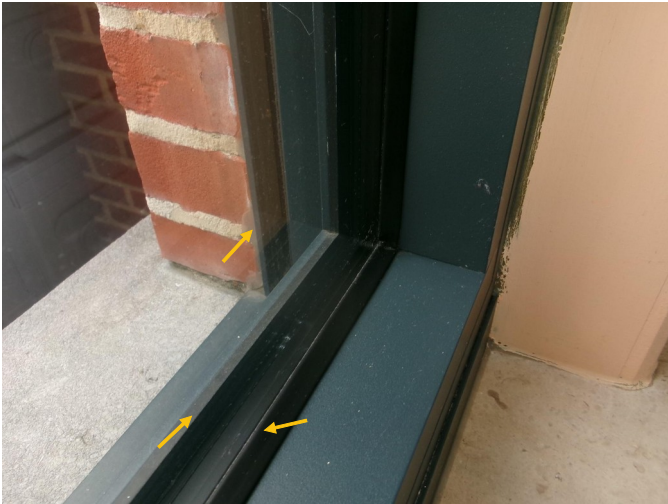
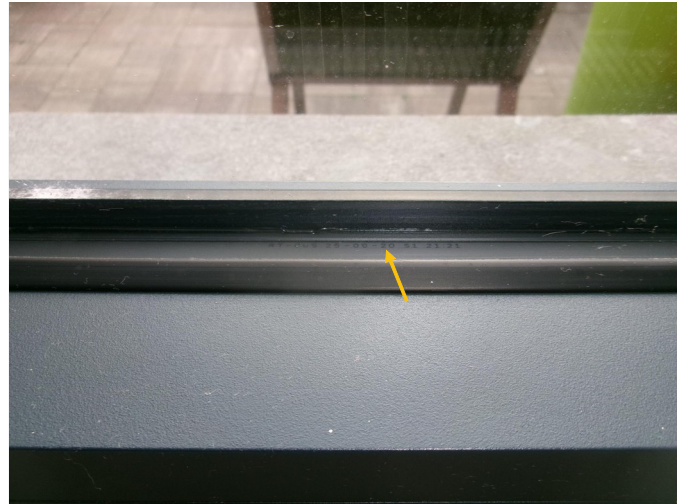
## Fiche 15: Kit aan de ramen is soepel

| Beschrijving | Notitie | Terug te vinden op plannen |
|---|---|---|
| Fiche 15: Kit aan de ramen is soepel | De kit is niet verdacht, ze is recent, van rubber, zacht en soepel. De ramen zijn van een recente datum. | Plan 1.8: Hoofdgebouw plan |

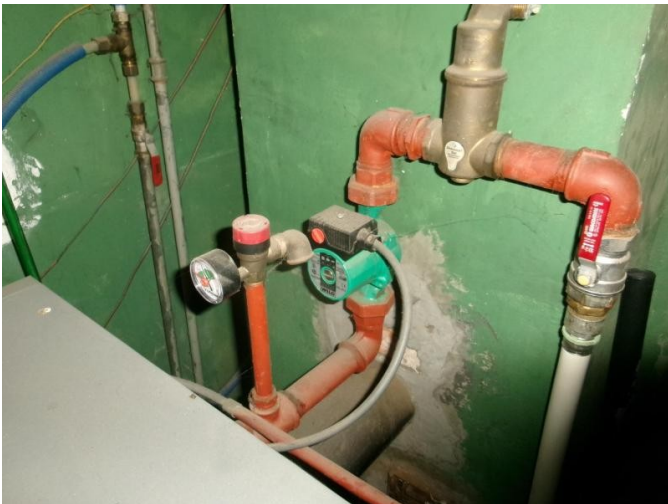
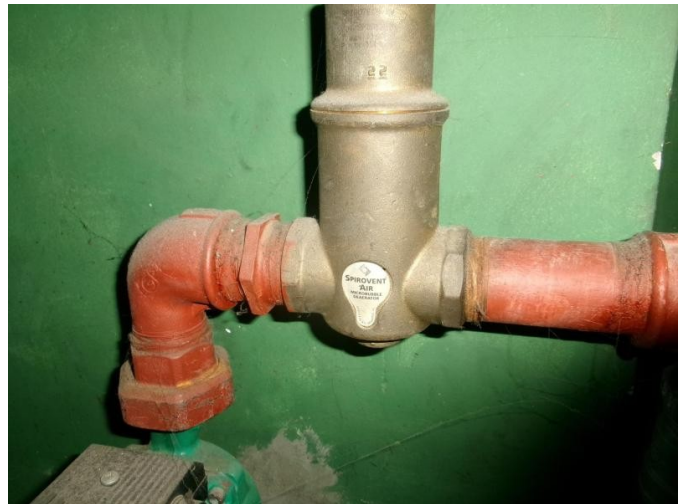
## Fiche 16: Dichtingen stookketel

| Beschrijving | Notitie | Terug te vinden op plannen |
|---|---|---|
| Fiche 16: Dichtingen stookketel | Recente CV ketel. | Plan 1.1: Plan gvl |
